EVALUACIÓN DE LA GESTIÓN DE LA ASADA DE SANTA CRISTINA, LA SUIZA, TURRIALBA, DESDE UNA PERSPECTIVA DEL USO SOSTENIBLE DEL RECURSO HÍDRICO.

DOCUMENTO N° A018

Noviembre, 2016

Gaviria-Montoya L; Pino-Gómez M, Soto-Córdoba S

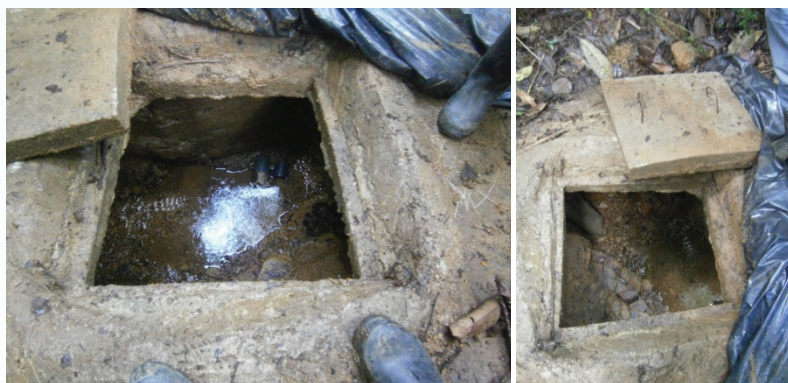
Cuadro 4.2. Ficha de campo SERSA Odisea N°1.

Se ubica en las coordenadas geográficas Longitud: -83,607849, Latitud: 9,797325, con una altitud aproximada de 1502,2908 msnm. Se trata de una estructura enterrada y debidamente protegida por una cámara de concreto, que cuenta con cuatro años de construida y está registrada en el MINAE. La limpieza es realizada cada dos meses por parte del fontanero. La estructura no tiene cerca perimetral para evitar la entrada de personas ajenas al acueducto o de animales y hay desarrollo de actividad ganadera en la parte alta de la captación. Además, como se indica en el Cuadro 4.2, la tapa de la captación no cuenta con condiciones sanitarias para evitar la entrada de sedimentos y está construida con concreto, lo que dificulta el colocar y remover la tapa para la inspección, además de no disponer de un cierre de seguridad, por lo cual la estructura es cubierta con un plástico negro, como medida de protección. Otro factor a destacar es la ausencia de tubería que permita el rebalse y de respiraderos. A pesar de la ausencia de una mayor protección en el perímetro de protección de la naciente, se ubica dentro de la zona protectora del río Tuis, lo cual evita un mayor crecimiento en sus alrededores. La ASADA no cuenta con registros de aforos, pero han observado disminución en el caudal.

Identificación de factores de riesgo en la toma de agua de una naciente	SÍ	NO
1. ¿Está la naciente sin malla de protección que impida el acceso de personas y animales a la captación? (crítica)	X

2. ¿Está la naciente desprotegida abierta a la contaminación ambiental? (sin caseta o sin tanque de captación).		X
3. ¿Está la tapa de la captación construida en condiciones no sanitarias y con cierre seguro (candado, tornillo u otro)?	X

4. ¿Están las paredes y la losa superior de la captación con grietas? (crítica)		X
5. ¿Carece de canales perimetrales para desviar el agua de escorrentía? (crítica)	X

6. ¿Carece la captación de respiraderos o tubería de rebalse con rejilla de protección?	X	
7. ¿Se encuentran plantas (raíces, hojas, algas y otros) dentro de la captación de la naciente?	X

8. ¿Existen aguas estancadas sobre o alrededor de la captación? (crítica)		X
9. ¿Existe alguna fuente de contaminación alrededor de la captación? (Observar si en el entorno inmediato existen letrinas, animales, viviendas, basura)	X

10. ¿Se encuentra la captación ubicada en zonas con actividad agrícola o industrial? (crítica)	X	
TOTAL FACTORES DE RIESGO IDENTIFICADOS (total de "sí")	7	3
Nivel de riesgo identificado (Nulo=0; Bajo 1-2; Intermedio 3-4; Alto 5-7; Muy alto 8-10)	Alto

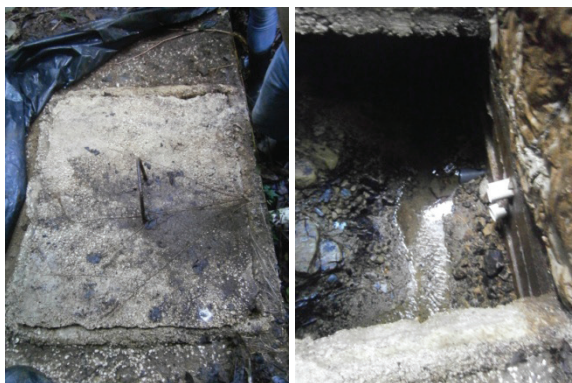
Cuadro 4.3. Ficha de campo SERSA Odisea N°2.

Se ubican en las coordenadas geográficas Longitud: -83,607899, Latitud: 9,797263, con una altitud aproximada de 1501,3176 msnm. Se trata de una estructura de concreto, enterrada y debidamente protegida. Al igual que la estructura anterior, no cuenta con cerca perimetral, la tapa de la captación es de concreto y no dispone de tubería para el rebose y respiraderos. Esta captación tiene dos años de construida y también es cubierta con plástico negro en la superficie. En el perímetro de protección de la naciente se desarrolla actividad ganadera, y de igual forma a la captación Odisea N°1, se encuentra dentro del área de protección del río Tuis. Esta naciente se encuentra registrada en el MINAE. La limpieza es realizada cada dos meses y de acuerdo a información brindada por miembros de la ASADA, aunque no registran aforos, consideran el caudal de la naciente inestable. El agua de esta naciente y la naciente Odisea N°1, se mezclan y llegan al tanque de reunión ubicado aguas debajo de las captaciones.

Diagnóstico de la Infraestructura (Fecha de Visita: 25/01/2016)		
Identificación de factores de riesgo en la toma de agua de una naciente	SÍ	NO
1. ¿Está la naciente sin malla de protección que impida el acceso de personas y animales a la captación? (crítica)	X

2. ¿Está la naciente desprotegida abierta a la contaminación ambiental? (sin caseta o sin tanque de captación).		X
3. ¿Está la tapa de la captación construida en condiciones no sanitarias y con cierre seguro (candado, tornillo u otro)?	X

4. ¿Están las paredes y la losa superior de la captación con grietas? (crítica)		X
5. ¿Carece de canales perimetrales para desviar el agua de escorrentía? (crítica)	X

6. ¿Carece la captación de respiraderos o tubería de rebalse con rejilla de protección?	X	
7. ¿Se encuentran plantas (raíces, hojas, algas y otros) dentro de la captación de la naciente?	X

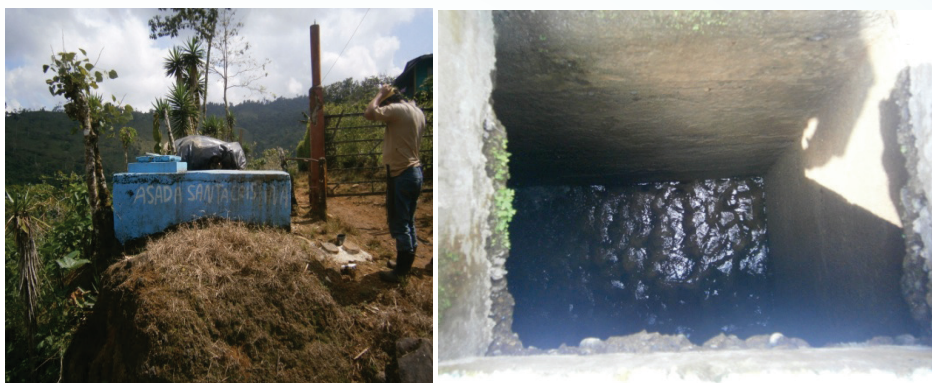
Cuadro 4.6. Ficha de campo SERSA tanque N°3.

El tanque se ubica en las coordenadas geográficas Longitud: -83,603491 Latitud: 9,813323, con una altitud aproximada de 1174,4028 msnm. Se trata de una estructura cuya construcción es semi-enterada, en concreto, en mal estado, con grietas en las paredes laterales y pintura exterior en malas condiciones. Almacena el agua proveniente de las dos nacientes. Su limpieza se realiza bimestralmente por parte del fontanero. La tapa del tanque es de concreto, presenta muy malas condiciones y no tiene cierre de seguridad. La estructura no tiene cerca perimetral para evitar la entrada de personas y animales. Además, solo cuenta con una tubería de rebalse que no tiene rejilla de protección, la cual también sirve de respiradero. En los alrededores del tanque se encuentran viviendas.

Identificación de factores de riesgo en un tanque de almacenamiento	SÍ	NO
1. ¿Están las paredes agrietadas (concreto) o herrumbradas (metálico)? (crítica)	X

6. ¿Existen sedimentos, algas u hongos dentro del tanque?	X	
7. ¿Está ausente o defectuosa la malla de protección?	X	
8. ¿Carece la tapa de un sistema seguro de cierre (candado, cadena, tornillo)?	X

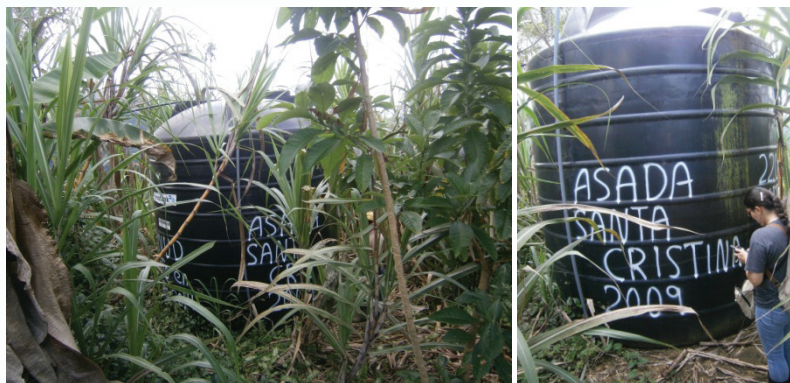
Cuadro 4.7. Ficha de campo SERSA Tanque Principal.

Diagnóstico de la Infraestructura (Fecha de Visita: 28/01/2016)		
Identificación de factores de riesgo en un tanque de almacenamiento	SÍ	NO
1. ¿Están las paredes agrietadas (concreto) o herrumbadas (metálico)? (crítica)		X

2. ¿Están las tapas del tanque de almacenamiento, construida en condiciones no sanitarias? (crítica)		X
3. ¿Carece de borde de cemento alrededor del tanque (menor a 1 metro) y la estructura externa de mantenimiento? (Pintura, limpieza: libre de hojas, musgo, ramas, otros)		X

6. ¿Existen sedimentos, algas u hongos dentro del tanque?		X
7. ¿Está ausente o defectuosa la malla de protección?	X	
8. ¿Carece la tapa de un sistema seguro de cierre (candado, cadena, tornillo)?	X

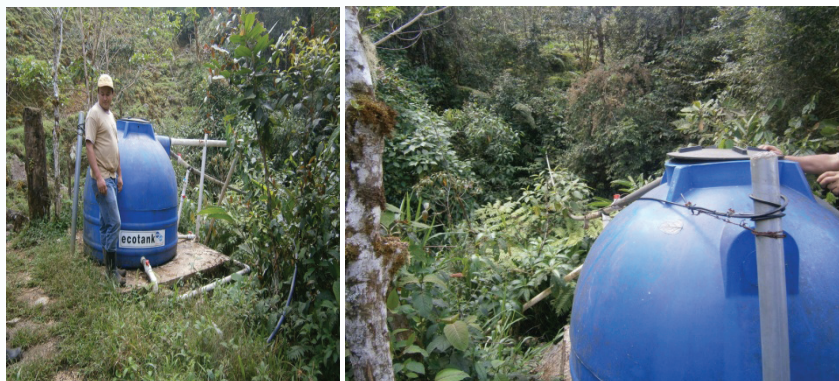
Cuadro 4.10. Ficha de campo SERSA Tanque de reunión.

Diagnóstico de la Infraestructura (Fecha de Visita: 28/01/2016)		
Identificación de factores de riesgo en un tanque de almacenamiento	SÍ	NO
1. ¿Están las paredes agrietadas (concreto) o herrumbradas (metálico)? (crítica)		X

2. ¿Están las tapas del tanque de almacenamiento, construida en condiciones no sanitarias? (crítica)		X
3. ¿Carece de borde de cemento alrededor del tanque (menor a 1 metro) y la estructura externa de mantenimiento? (Pintura, limpieza: libre de hojas, musgo, ramas, otros)	X

6. ¿Existen sedimentos, algas u hongos dentro del tanque?		X
7. ¿Está ausente o defectuosa la malla de protección?	X	
8. ¿Carece la tapa de un sistema seguro de cierre (candado, cadena, tornillo)?	X

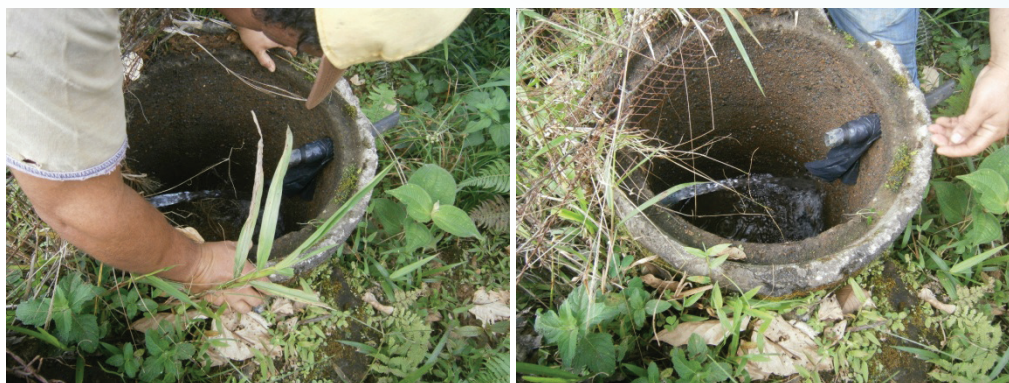
Cuadro 4.11. Ficha de campo SERSA tanque quiebra gradiente N°1.

Identificación de factores de riesgo en un tanque quiebra gradiente	SÍ	NO
1. ¿Están las paredes agrietadas (concreto) o herrumbradas (metálico)? (crítica)	X

4. ¿Existen sedimentos, algas u hongos dentro del tanque? (crítico)	X	
5. ¿Está ausente o defectuosa la malla de protección?	X	
6. ¿Carece la tapa de un sistema seguro de cierre (candado, cadena, tornillo)?	X

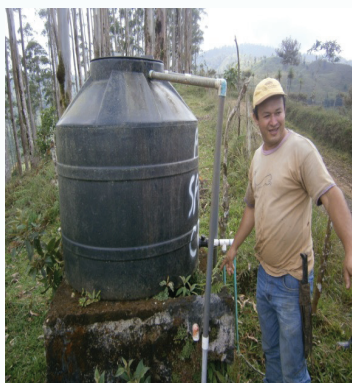
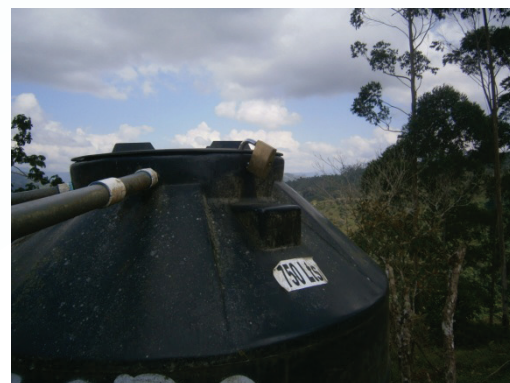
Cuadro 4.12. Ficha de campo SERSA tanque quiebra gradiente N°2.

Diagnóstico de la Infraestructura (Fecha de Visita: 28/01/2016)		
Identificación de factores de riesgo en un tanque quiebra gradiente	SÍ	NO
1. ¿Están las paredes agrietadas (concreto) o herrumbradas (metálico)? (crítica)		X

2. ¿Están la tapa de inspección construida en condiciones no sanitarias?		X
3. ¿Carece de borde de cemento alrededor del tanque (menor a 1 metro) y la estructura externa de mantenimiento? (Pintura, limpieza: libre de hojas, musgo, ramas, otros)	X

4. ¿Existen sedimentos, algas u hongos dentro del tanque? (crítico)		X
5. ¿Está ausente o defectuosa la malla de protección?	X	
6. ¿Carece la tapa de un sistema seguro de cierre (candado, cadena, tornillo)?		X

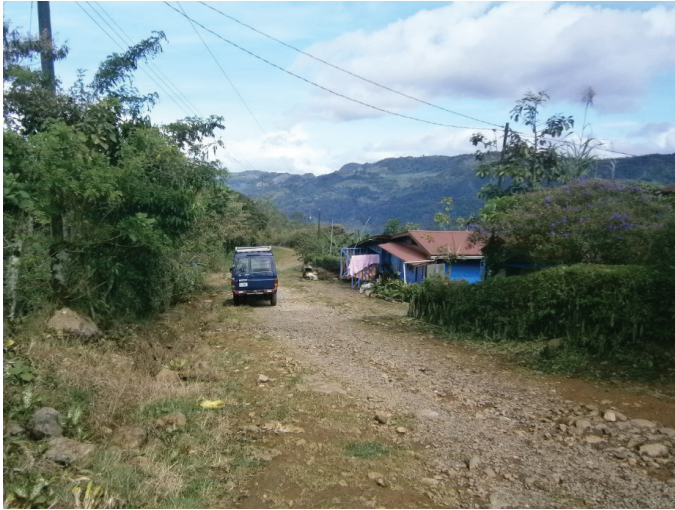
En la comunidad no existen canalizaciones de concreto para las aguas sino caños contruidos naturalmente por escorrentía del agua de lluvia, esto hace que en época de verano las aguas residuales grises no escurran con facilidad. En la época lluviosa sí existe combinación de las aguas como se mencionó antes.

Figura 5.1. Caños formados por escorrentía de lluvia a los dos lados de la calle.

1. En el tema de aguas residuales a pesar de no ser responsabilidad actual de la ASADA, es importante que se busquen soluciones conjuntamente con la Municipalidad, MINAE, y los ciudadanos.

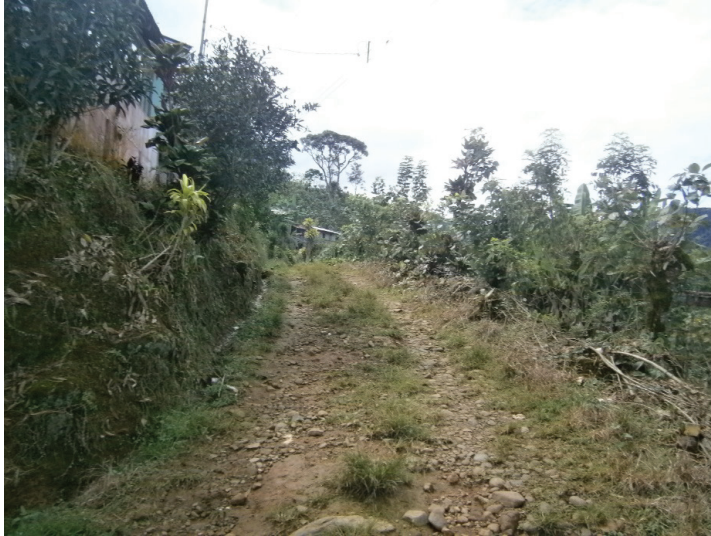
Figura 5.2. Agua residual tipo gris en caños sin concreto.

Las aguas residuales se empozan en algunos lugares por lo que hay que vigilar de cerca esta situación, ya que sirven para la proliferación de mosquitos del tipo *Aedes aegypti* causante de enfermedades como Chikunguña, la fiebre de Zika, el Virus Mayaro, fiebre amarilla y Dengue.
