EVALUACIÓN DE LA GESTIÓN DE LA ASADA DE RÍO MACHO, OROSI, PARAÍSO DESDE UNA PERSPECTIVA DEL USO SOSTENIBLE DEL RECURSO HÍDRICO.

DOCUMENTO N° A011

Noviembre, 2016

Gaviria-Montoya L; Pino-Gómez M, Soto-Córdoba S.

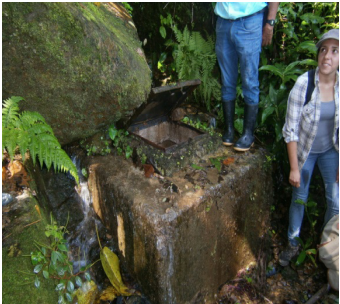
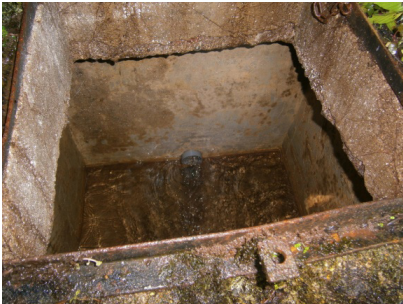
Cuadro 4.2. Ficha de campo SERSA naciente Calle Sánchez N°1.

Se ubican en las coordenadas geográficas Longitud: -83,851294, Latitud: 9,76555, con una altitud aproximada de 1375,07 msnm. Se trata de una estructura enterrada y debidamente protegida por una cámara de concreto su limpieza se realiza mensualmente por parte del fontanero y en caso de ser necesario se realiza con mayor frecuencia. Además, no se poseen registros de caudal.

Diagnóstico de la Infraestructura (Fecha de Visita: 27/09/2014)		
Identificación de factores de riesgo en la toma de agua de una naciente	SÍ	NO

1. ¿Está la naciente sin malla de protección que impida el acceso de personas y animales a la captación? (crítica)	X	
2. ¿Está la naciente desprotegida abierta a la contaminación ambiental? (sin caseta o sin tanque de captación).		X

3. ¿Está la tapa de la captación construida en condiciones no sanitarias y con cierre seguro (candado, tornillo u otro)?	X	
4. ¿Están las paredes y la losa superior de la captación con grietas? (crítica)	X

5. ¿Carece de canales perimetrales para desviar el agua de escorrentía? (crítica)	X	
6. ¿Carece la captación de respiraderos o tubería de rebalse con rejilla de protección?	X

7. ¿Se encuentran plantas (raíces, hojas, algas y otros) dentro de la captación de la naciente?	X	
8. ¿Existen aguas estancadas sobre o alrededor de la captación? (crítica)		X

9. ¿Existe alguna fuente de contaminación alrededor de la captación? (Observar si en el entorno inmediato existen letrinas, animales, viviendas, basura)	X

10. ¿Se encuentra la captación ubicada en zonas con actividad agrícola o industrial? (crítica)		X
TOTAL, FACTORES DE RIESGO IDENTIFICADOS (total de “sí”)	7	3
Nivel de riesgo identificado (Nulo=0; Bajo 1-2; Intermedio 3-4; Alto 5-7; Muy alto 8-10)	Alto

- Realizar acciones para solucionar el problema de grietas y fugas en los tanques de captación, vigilar que no tengan infiltraciones en el terreno (fugas en la losa de fondo), para esto realizar pruebas de fugas, mediante la observación si el nivel de agua baja en la estructura de captación cuando cierro el ingreso y salida del agua.

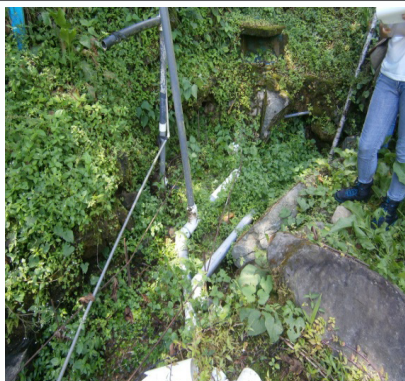
Cuadro 4.3. Ficha de campo SERSA naciente Calle Sánchez N°2.

Se ubican en las coordenadas geográficas Longitud: -83,850066, Latitud: 9,766293, con una altitud aproximada de 1340,34 msnm. Se trata de una estructura enterrada y debidamente protegida por una cámara de concreto su limpieza se realiza mensualmente por parte del fontanero y en caso de ser necesario se realiza con mayor frecuencia. Además, no se poseen registros de caudal.

Diagnóstico de la Infraestructura (Fecha de Visita: 27/09/2014)				
Identificación de factores de riesgo en la toma de agua de una naciente			SÍ	NO
1.	¿Está la naciente sin malla de protección que impida el acceso de personas y animales a la captación? (crítica)			X

2.	¿Está la naciente desprotegida abierta a la contaminación ambiental? (sin caseta o sin tanque de captación).			X
3.	¿Está la tapa de la captación construida en condiciones no sanitarias y con cierre seguro (candado, tornillo u otro)?	X

4.	¿Están las paredes y la losa superior de la captación con grietas? (crítica)			X
5.	¿Carece de canales perimetrales para desviar el agua de escorrentía? (crítica)	X

6.	¿Carece la captación de respiraderos o tubería de rebalse con rejilla de protección?			X
7.	¿Se encuentran plantas (raíces, hojas, algas y otros) dentro de la captación de la naciente?			X

8.	¿Existen aguas estancadas sobre o alrededor de la captación? (crítica)			X
9.	¿Existe alguna fuente de contaminación alrededor de la captación? (Observar si en el entorno inmediato existen letrinas, animales, viviendas, basura)	X

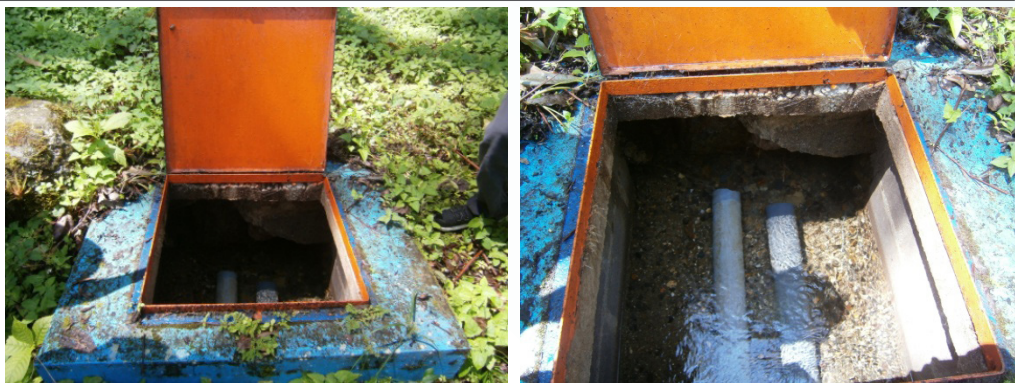
Cuadro 4.4. Ficha de campo SERSA naciente Río Macho N°1.

Diagnóstico de la Infraestructura (Fecha de Visita: 27/09/2014)

Identificación de factores de riesgo en la toma de agua de una naciente	SÍ	NO
1. ¿Está la naciente sin malla de protección que impida el acceso de personas y animales a la captación? (crítica)		X

4. ¿Están las paredes y la losa superior de la captación con grietas? (crítica)		X
5. ¿Carece de canales perimetrales para desviar el agua de escorrentía? (crítica)		X

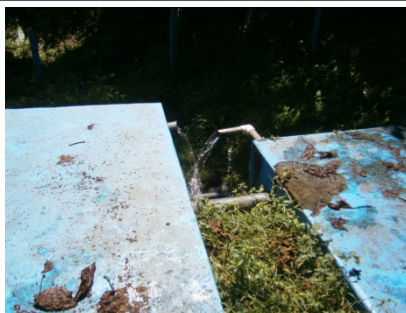
Cuadro 4.8. Ficha de campo SERSA tanque de almacenamiento Calle Sánchez N°1.

Diagnóstico de la Infraestructura (Fecha de Visita: 27/09/2014)			
Identificación de factores de riesgo en un tanque de almacenamiento		SÍ	NO
1.	¿Están las paredes agrietadas (concreto) o herrumbadas (metálico)? (crítica)	X

2.	¿Están las tapas del tanque de almacenamiento, construida en condiciones no sanitarias? (crítica)		X
3.	¿Carece de borde de cemento alrededor del tanque (menor a 1 metro) y la estructura externa de mantenimiento? (Pintura, limpieza: libre de hojas, musgo, ramas, otros)	X

6.	¿Existen sedimentos, algas u hongos dentro del tanque?	X	
7.	¿Está ausente o defectuosa la malla de protección?		X
8.	¿Carece la tapa de un sistema seguro de cierre (candado, cadena, tornillo)?	X

- Realizar acciones para solucionar el problema de grietas y fugas en los tanques de almacenamiento, vigilar que los tanques no tengan infiltraciones en el terreno (fugas en la losa de fondo), para esto realizar pruebas de fugas, mediante la observación si el nivel de agua baja en los tanques cuando cierro el ingreso y salida del agua del tanque.

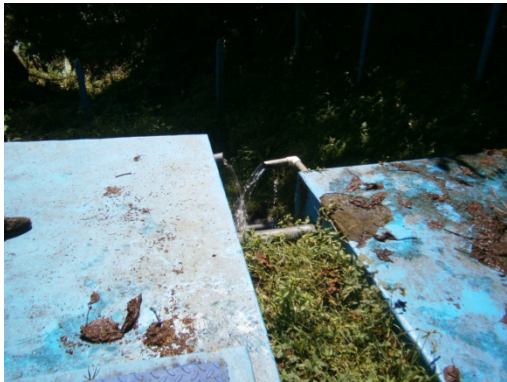
Cuadro 4.9. Ficha de campo SERSA tanque de almacenamiento Calle Sánchez N°2.

Diagnóstico de la Infraestructura (Fecha de Visita: 27/09/2014)		
Identificación de factores de riesgo en un tanque de almacenamiento	SÍ	NO

1. ¿Están las paredes agrietadas (concreto) o herrumbadas (metálico)? (crítica)	X	
2. ¿Están las tapas del tanque de almacenamiento, construida en condiciones no sanitarias? (crítica)		X

6. ¿Existen sedimentos, algas u hongos dentro del tanque?	X	
7. ¿Está ausente o defectuosa la malla de protección?		X
8. ¿Carece la tapa de un sistema seguro de cierre (candado, cadena, tornillo)?	X

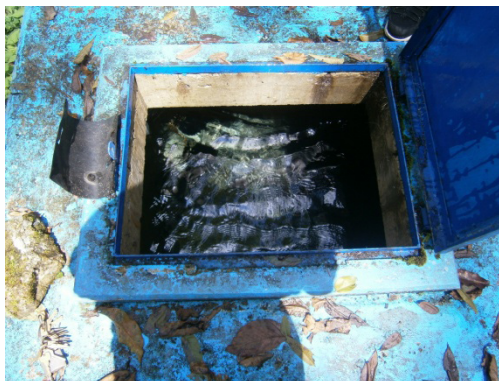
Cuadro 4.10. Ficha de campo SERSA tanque de almacenamiento Río Macho.

Diagnóstico de la Infraestructura (Fecha de Visita: 27/09/2014)		
Identificación de factores de riesgo en un tanque de almacenamiento	SÍ	NO
1. ¿Están las paredes agrietadas (concreto) o herrumbadas (metálico)? (crítica)		X

2. ¿Están las tapas del tanque de almacenamiento, construida en condiciones no sanitarias? (crítica)	X	
3. ¿Carece de borde de cemento alrededor del tanque (menor a 1 metro) y la estructura externa de mantenimiento? (Pintura, limpieza: libre de hojas, musgo, ramas, otros)	X

6. ¿Existen sedimentos, algas u hongos dentro del tanque?		X
7. ¿Está ausente o defectuosa la malla de protección?		X
8. ¿Carece la tapa de un sistema seguro de cierre (candado, cadena, tornillo)?	X

Otro aspecto a resaltar en la revisión del tanque de almacenamiento se observó que esta estructura hidráulica no dispone de mecanismos para el cierre del ingreso del agua, cuando el tanque llegue a su máxima capacidad (boyas para el control del rebalse) que eviten el desperdicio de agua además de estar clorada. Asimismo, no posee un sistema de aforo al ingreso del tanque ni medición (macro-medidor) en la tubería de salida del agua a la comunidad que abastece, con el fin de realizar análisis de lo que sale del tanque con los datos de facturación y establecer posibles pérdidas por fugas y rebalse de agua clorada.

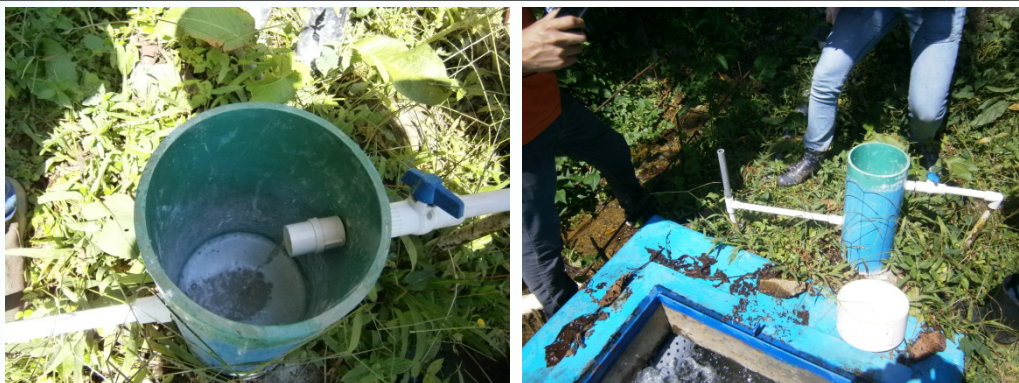
Cuadro 4.13. Ficha de campo SERSA sistema de cloración en el tanque clorador Calle Sánchez.

Diagnóstico de la Infraestructura (Fecha de Visita: 27/09/2004)		
Identificación de factores de riesgo en el sistema de cloración	SÍ	NO
1. ¿Se carece de una zona/caseta debidamente acondicionada para la preparación y aplicación del cloro? (crítica)	X

2. ¿Carece el acueducto de bitácora de la dosificación del cloro? (crítica)	X	
3. ¿Carece el operario de la capacitación necesaria para la preparación y aplicación de la cloración? (crítica)	X

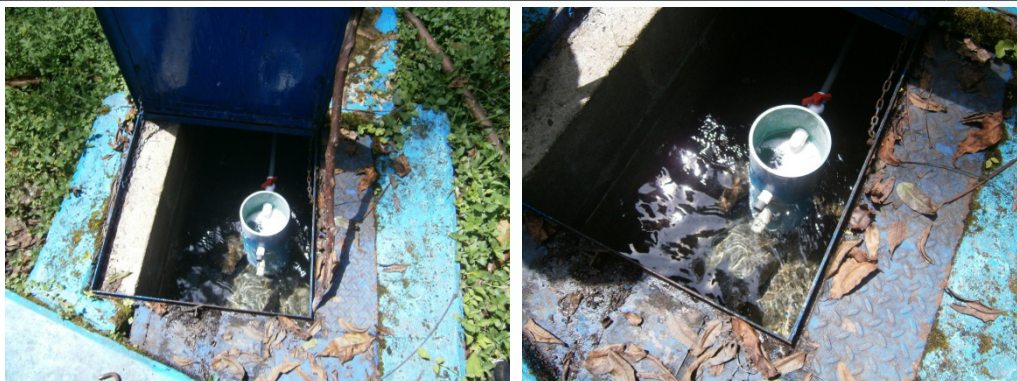
Cuadro 4.14. Ficha de campo SERSA sistema de cloración en el tanque clorador Río Macho.

Diagnóstico de la Infraestructura (Fecha de Visita: 27/09/2004)

Identificación de factores de riesgo en el sistema de cloración	SÍ	NO
1. ¿Se carece de una zona/caseta debidamente acondicionada para la preparación y aplicación del cloro? (crítica)	X

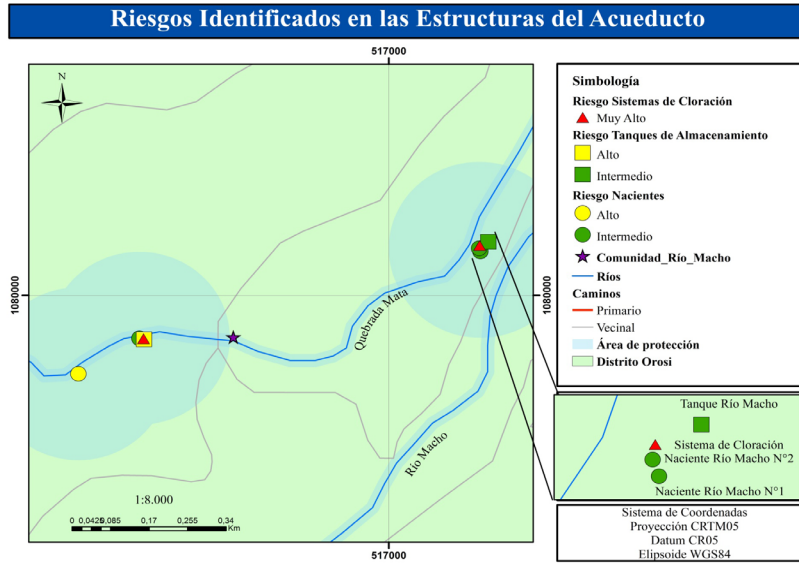
Figura 4.1 Mapa de riesgos identificados.

A partir de la información recopilada en campo y la aplicación de los formularios SERSA en cada uno de los componentes del acueducto evaluados se obtiene la Figura 4.1 en la cual se identifican los riesgos de acuerdo al color correspondiente, se ubican cada uno de los componentes y las zonas de protección para las fuentes y ríos. Las áreas de protección de acuerdo a lo establecido en La Ley de Aguas N°276 (1942), con 200 m de radio en captaciones de nacientes permanentes y la Ley Forestal (1996), en el caso de los márgenes de ríos y quebradas, una franja de 15 m medidos horizontalmente a cada lado de la rivera en zonas rurales y 10 m en zonas urbanas.
