EVALUACIÓN DE LA GESTIÓN DE LA ASADA DE EL YAS, SANTIAGO, PARAÍSO, DESDE UNA PERSPECTIVA DEL USO SOSTENIBLE DEL RECURSO HÍDRICO.

“PROPUESTA PARA EL MEJORAMIENTO DE LAS CONDICIONES DE
SANEAMIENTO AMBIENTAL EN LAS ASADAS DE LA PROVINCIA DE CARTAGO,
CON UN ENFOQUE DE PREVENCIÓN AL CAMBIO CLIMÁTICO”

DOCUMENTO N° A008

Noviembre, 2016

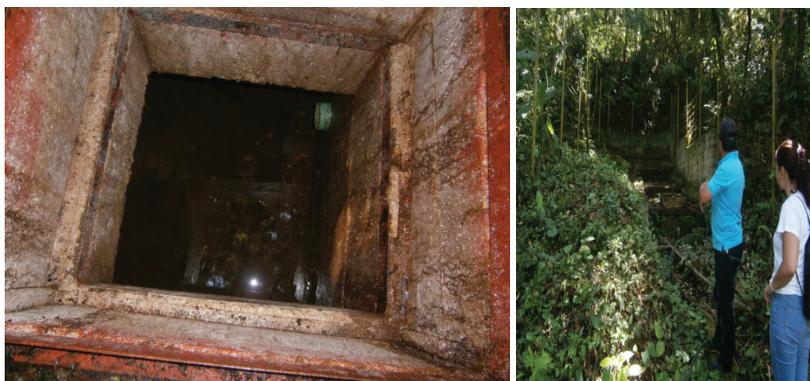
Cuadro 4.2. Ficha de campo SERSA naciente Capira.

10. ¿Se encuentra la captación ubicada en zonas con actividad agrícola o industrial? (crítica)		X
TOTAL FACTORES DE RIESGO IDENTIFICADOS (total de "sí")	0	10
Nivel de riesgo identificado (Nulo=0; Bajo 1-2; Intermedio 3-4; Alto 5-7; Muy alto 8-10)	Nulo

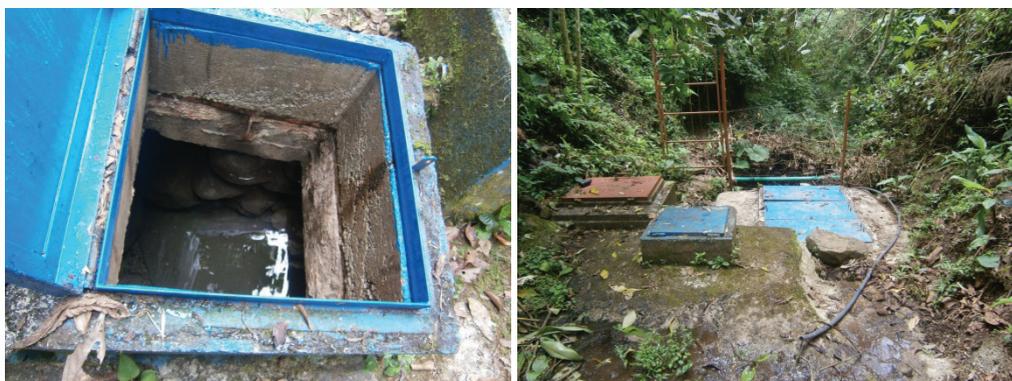
Cuadro 4.3. Ficha de campo SERSA naciente La Virgen.

10. ¿Se encuentra la captación ubicada en zonas con actividad agrícola o industrial? (crítica)		X
TOTAL FACTORES DE RIESGO IDENTIFICADOS (total de "sí")	2	8
Nivel de riesgo identificado (Nulo=0; Bajo 1-2; Intermedio 3-4; Alto 5-7; Muy alto 8-10)	Bajo

que de las 2 nacientes lo más crítico es una de ellas no posee canales perimetrales para la desviación de aguas de escorrentía.

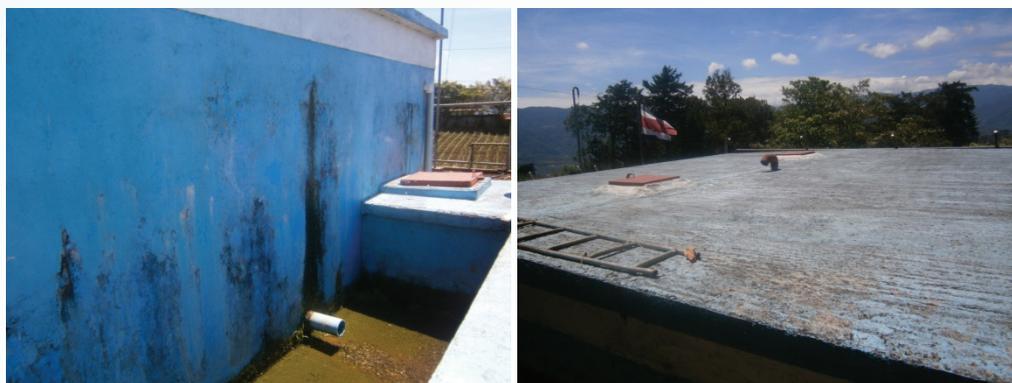
Cuadro 4.8. Ficha de campo SERSA tanque de almacenamiento grande.

Identificación de factores de riesgo en los tanques de almacenamiento	Número de tanques con factor positivo
1. ¿Carece el tanque de respiraderos o tubería de rebalse con rejilla de protección? (crítica)	3
2. ¿Está ausente o fuera de operación el sistema de cloración? (crítica)	1
3. ¿Están las paredes agrietadas (concreto) o herrumbradas (metálico)? (crítica)	0
4. ¿Están las tapas del tanque de almacenamiento, construida en condiciones no sanitarias? (crítica)	0
5. ¿Existe alguna fuente de contaminación alrededor del tanque (letrinas, animales, viviendas, basura, actividad agrícola o industrial) (crítica)	0

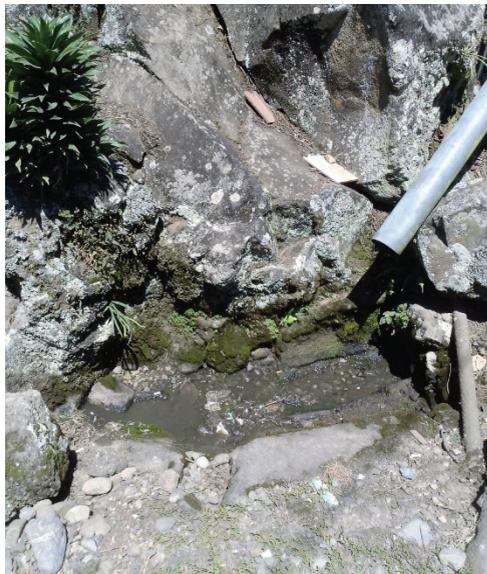
La comunidad descarga sus aguas grises en los frentes de las casas, donde en algunos casos hay canales de concreto donde se direcciona el agua para que escurra aguas abajo, debido a la poca población de la zona aún no se ven gran cantidad de contaminación ni por agua residual ni por residuos sólidos.

Figura 5.1. Agua gris al frente del lote sin tratamiento.

En algunas ocasiones se notó también que existen descargas de aguas negras junto con aguas grises aumentando el riesgo en la salud de la población, por otra parte debido a que no existen alcantarillas de cemento en muchos lugares de la comunidad, las aguas residuales se empozan y sirven para la proliferación de mosquitos del tipo *Aedes aegypti* causante de enfermedades como Chikunguña, la fiebre de Zika, el Virus Mayaro, fiebre amarilla y Dengue.

1. En el tema de aguas residuales a pesar de no ser responsabilidad actual de la ASADA, es importante que se busquen soluciones conjuntamente con la Municipalidad, MINAE, y los ciudadanos. Dichas soluciones deben estar orientadas a la protección de las riberas del río y quebradas pequeñas para evitar la evaporación, disminuir la contaminación e inundaciones alrededor de dichas fuentes de agua. Estas fuentes son potenciales en un futuro como fuentes de agua de consumo humano.

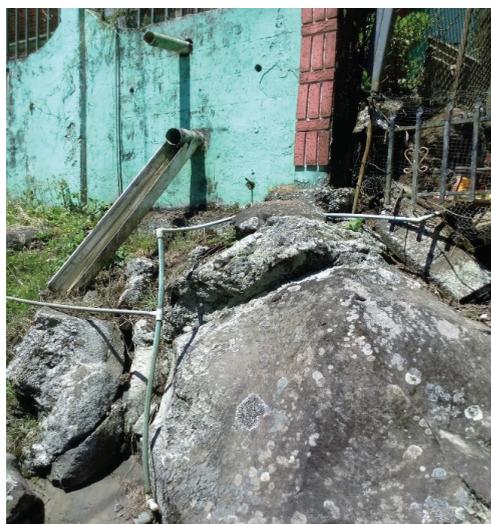
Figura 5.2. Agua gris sin tratamiento desechada al frente de vivienda.
