EVALUACIÓN DE LA GESTIÓN DE LA ASADA DE COT, COT, OREAMUNO, DESDE UNA PERSPECTIVA DEL USO SOSTENIBLE DEL RECURSO HÍDRICO.

DOCUMENTO N° A013

Noviembre, 2016

Gaviria-Montoya L; Pino-Gómez M, Soto-Córdoba S.

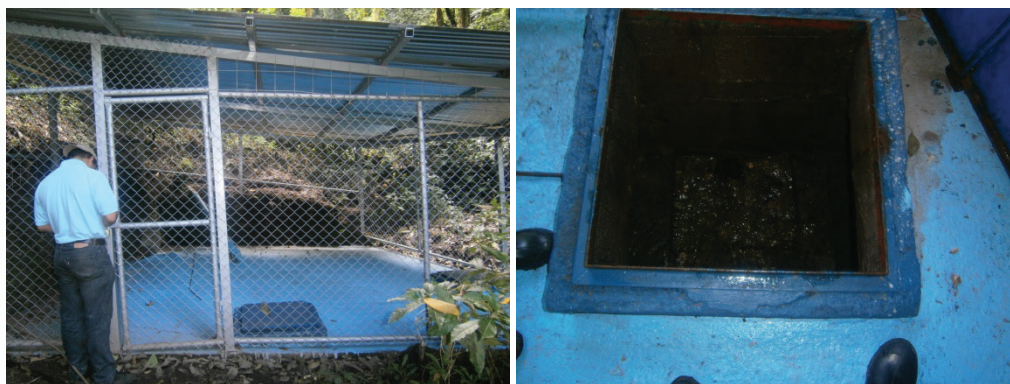
Cuadro 4.3. Ficha de campo SERSA naciente San Juan de Chicua 2.

Se ubican en las coordenadas geográficas Longitud: -83,861783, Latitud: 9,939157, con una altitud aproximada de 2571,57 msnm. Se trata de una estructura enterrada y debidamente protegida por una cámara de concreto su limpieza se realiza mensualmente por parte del fontanero y en caso de ser necesario se realiza con mayor frecuencia. Además, para el momento de la visita el **caudal medido fue de 5 L/s**.

10. ¿Se encuentra la captación ubicada en zonas con actividad agrícola o industrial? (crítica)		X
TOTAL FACTORES DE RIESGO IDENTIFICADOS (total de "sí")	0	10
Nivel de riesgo identificado (Nulo=0; Bajo 1-2; Intermedio 3-4; Alto 5-7; Muy alto 8-10)	Nulo

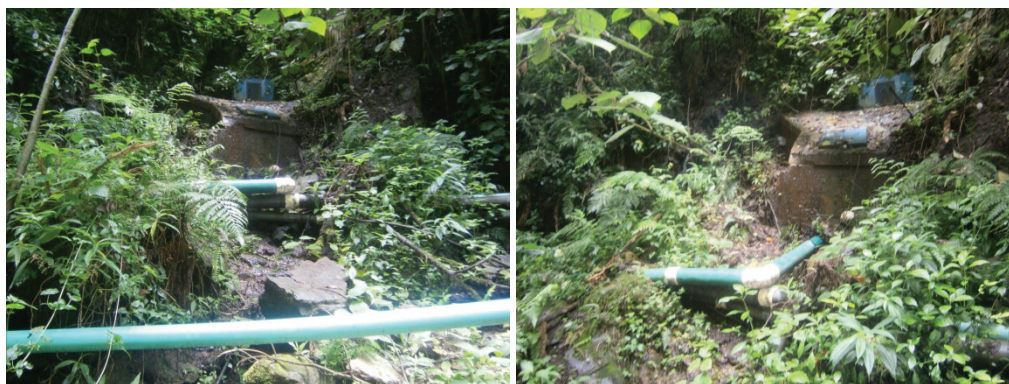
Cuadro 4.4. Ficha de campo SERSA naciente San Martín 1, 2,3 y 4.

Se ubican en las coordenadas geográficas Longitud: -83,812767, Latitud: 9,943036, con una altitud aproximada de 2105,09 msnm. Se trata de cuatro estructuras enterradas y debidamente protegidas por una cámara de concreto, su limpieza se realiza mensualmente por parte del fontanero y en caso de ser necesario se realiza con mayor frecuencia. Además, para el momento de la visita **el caudal medido para las cuatro nacientes fue de 34 L/s.**

10. ¿Se encuentra la captación ubicada en zonas con actividad agrícola o industrial? (crítica)		X
TOTAL FACTORES DE RIESGO IDENTIFICADOS (total de "sí")	4	6
Nivel de riesgo identificado (Nulo=0; Bajo 1-2; Intermedio 3-4; Alto 5-7; Muy alto 8-10)	Intermedio

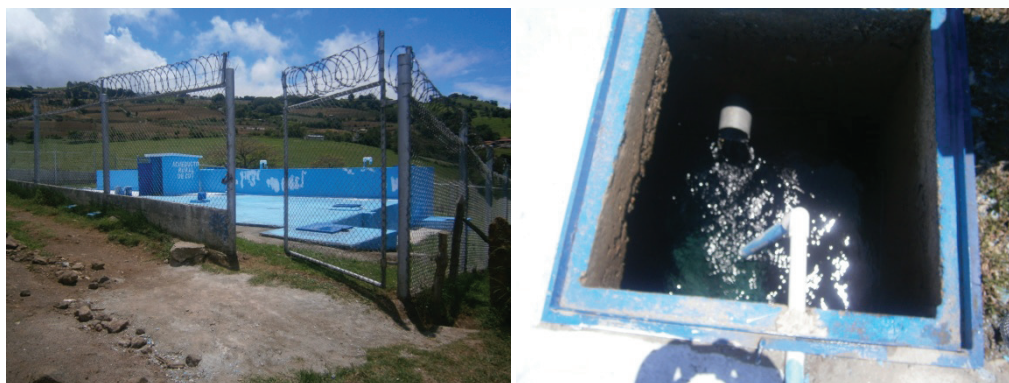
Cuadro 4.7. Ficha de campo SERSA tanque de almacenamiento Eucalipto.

6. ¿Existen sedimentos, algas u hongos dentro del tanque?		X
7. ¿Está ausente o defectuosa la malla de protección?		X
8. ¿Carece la tapa de un sistema seguro de cierre (candado, cadena, tornillo)?		X

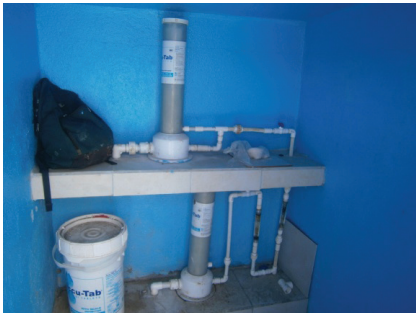
Cuadro 4.10. Ficha de campo SERSA sistema de cloración en el tanque El Eucalipto.

1. ¿Se carece de una zona/caseta debidamente acondicionada para la preparación y aplicación del cloro? (crítica)	X	
2. ¿Carece el acueducto de bitácora de la dosificación del cloro? (crítica)	X

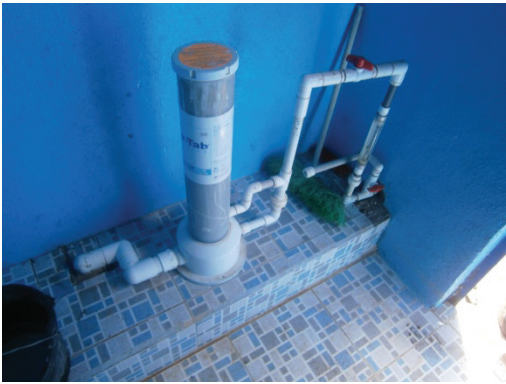
Cuadro 4.11. Ficha de campo SERSA sistema de cloración en el tanque Los Gemelos.

1. ¿Se carece de una zona/caseta debidamente acondicionada para la preparación y aplicación del cloro? (crítica)	X	
2. ¿Carece el acueducto de bitácora de la dosificación del cloro? (crítica)	X

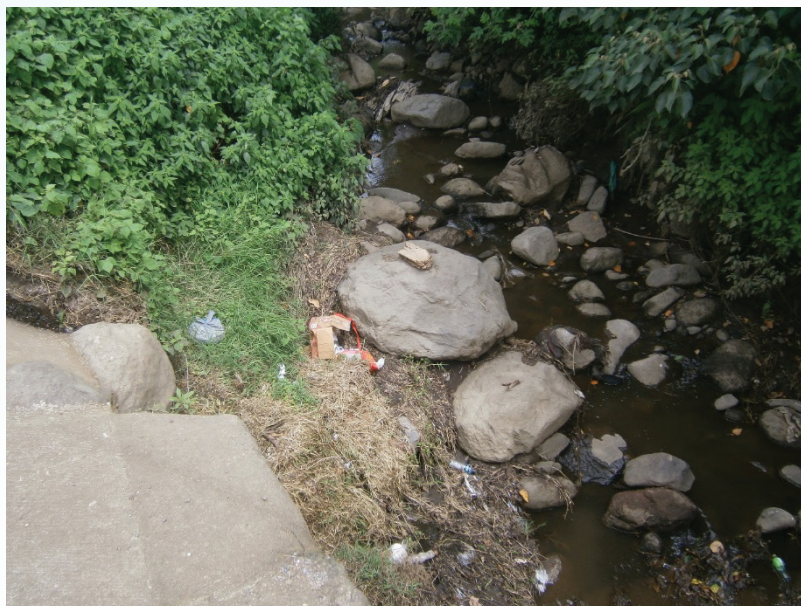
Figura 5.1. Río Páez aguas arriba, presencia de residuos sólidos y contaminación de agua.

En las figuras anteriores se ve muy claramente los serios problemas de contaminación del río Páez debido a la falta de tratamiento de aguas residuales, por lo tanto, en este documento se hace una fuerte llamada de atención para la comunidad y autoridades del estado, sobre la situación que sucede en Cot y aguas abajo del Río Páez. No se puede hablar de sostenibilidad del recurso hídrico con este tipo de situaciones tan graves que impactan al ambiente seriamente.

2. En el tema de aguas residuales a pesar de no ser responsabilidad actual de la ASADA, es importante que se busquen soluciones conjuntamente con la Municipalidad, MINAE, y los ciudadanos. Dichas soluciones deben estar orientadas a la protección de las riberas del río y quebradas pequeñas para evitar la evaporación, disminuir la contaminación e inundaciones alrededor de dichas fuentes de agua. En época de verano el río baja fuertemente su caudal por lo que es muy importante generar acciones para reforestar las orillas y cumplir con la legislación nacional.

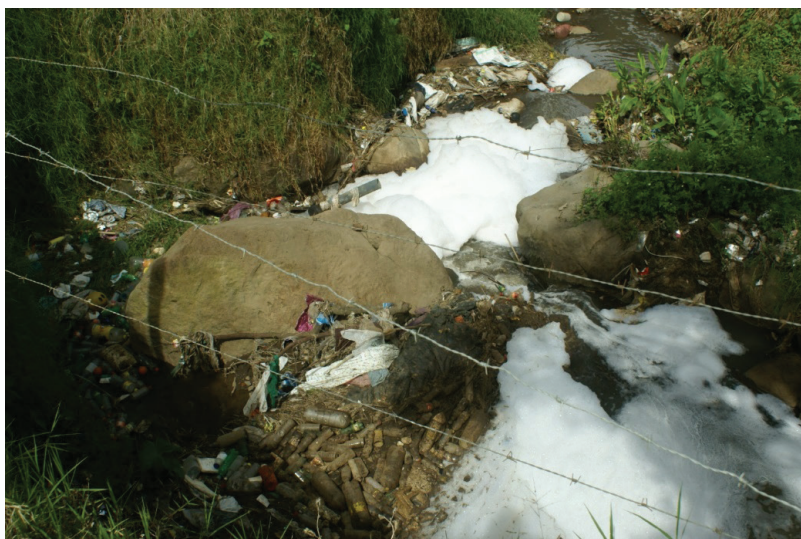
Figura 5.2. Descarga de agua residual aguas abajo, antes de caer al río Páez, zona Paso Ancho.

Existe una descarga de agua residual cruda directamente al río Páez, ver Figura 5.2, esta descarga se convierte en un “río” de agua residual y la misma proviene de la comunidad de Cot, este río de agua residual va incrementando su caudal a medida que va bajando por gravedad y juntando cada vez más agua residual. Aunado a la descarga de gran caudal, el agua misma acarrea residuos sólidos que se van recogiendo por escorrentía cuando llueve o por el viento, sumando contaminación cada vez mayor y que no deja de ser un gran impacto para la fuente natural y sus alrededores.

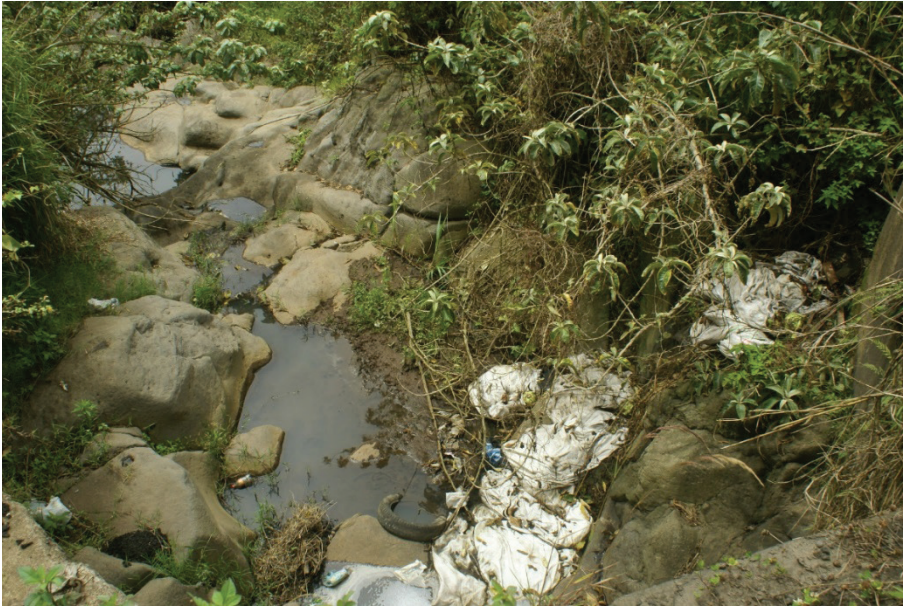
Figura 5.3. Río Páez, contaminación por residuos agroindustriales y domésticos.
