EVALUACIÓN DE LA GESTIÓN DE LA ASADA DE ALTO VARAS, LA ISABEL, TURRIALBA, DESDE UNA PERSPECTIVA DEL USO SOSTENIBLE DEL RECURSO HÍDRICO.

DOCUMENTO N° A019

Noviembre, 2016

Gaviria-Montoya L; Pino-Gómez M, Soto-Córdoba S.

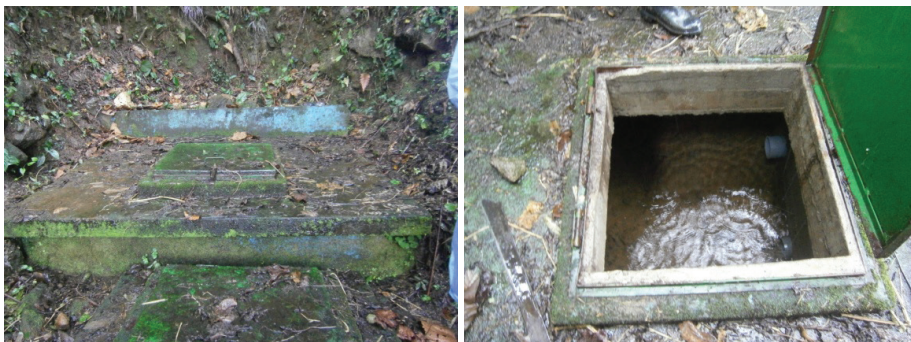
Cuadro 4.2. Ficha de campo SERSA naciente La Isabel.

Diagnóstico de la Infraestructura (Fecha de Visita: 05/02/2016)

Identificación de factores de riesgo en la toma de agua de una naciente	SÍ	NO
1. ¿Está la naciente sin malla de protección que impida el acceso de personas y animales a la captación? (crítica)	X

2. ¿Está la naciente desprotegida abierta a la contaminación ambiental? (sin caseta o sin tanque de captación).		X
3. ¿Está la tapa de la captación construida en condiciones no sanitarias y con cierre seguro (candado, tornillo u otro)?		X

4. ¿Están las paredes y la losa superior de la captación con grietas? (crítica)		X
5. ¿Carece de canales perimetrales para desviar el agua de escorrentía? (crítica)	X

6. ¿Carece la captación de respiraderos o tubería de rebalse con rejilla de protección?	X	
7. ¿Se encuentran plantas (raíces, hojas, algas y otros) dentro de la captación de la naciente?		X

8. ¿Existen aguas estancadas sobre o alrededor de la captación? (crítica)	X	
9. ¿Existe alguna fuente de contaminación alrededor de la captación? (Observar si en el entorno inmediato existen letrinas, animales, viviendas, basura)	X

10. ¿Se encuentra la captación ubicada en zonas con actividad agrícola o industrial? (crítica)	X	
TOTAL, FACTORES DE RIESGO IDENTIFICADOS (total de "sí")	6	4
Nivel de riesgo identificado (Nulo=0; Bajo 1-2; Intermedio 3-4; Alto 5-7; Muy alto 8-10)	Alto

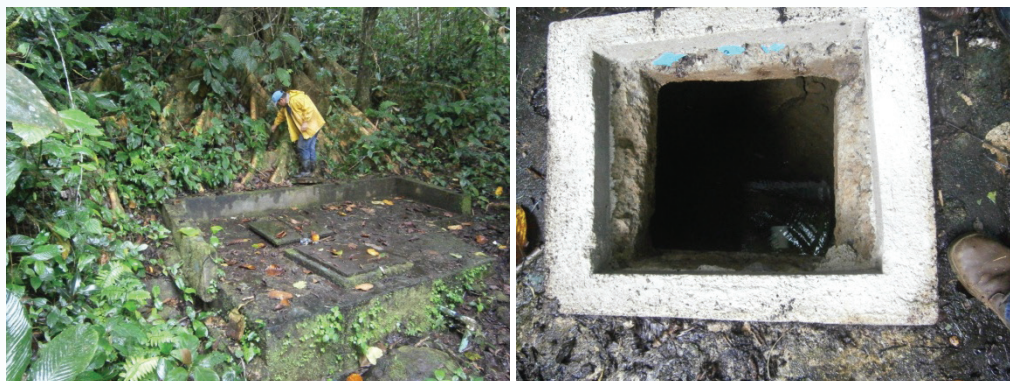
Cuadro 4.3. Ficha de campo SERSA naciente Riguito.

Diagnóstico de la Infraestructura (Fecha de Visita: 05/02/2016)			
Identificación de factores de riesgo en la toma de agua de una naciente		SÍ	NO
1.	¿Está la naciente sin malla de protección que impida el acceso de personas y animales a la captación? (crítica)	X

2.	¿Está la naciente desprotegida abierta a la contaminación ambiental? (sin caseta o sin tanque de captación).		X
3.	¿Está la tapa de la captación construida en condiciones no sanitarias y con cierre seguro (candado, tornillo u otro)?	X

4.	¿Están las paredes y la losa superior de la captación con grietas? (crítica)		X
5.	¿Carece de canales perimetrales para desviar el agua de escorrentía? (crítica)	X

6.	¿Carece la captación de respiraderos o tubería de rebalse con rejilla de protección?	X	
7.	¿Se encuentran plantas (raíces, hojas, algas y otros) dentro de la captación de la naciente?		X

8.	¿Existen aguas estancadas sobre o alrededor de la captación? (crítica)	X	
9.	¿Existe alguna fuente de contaminación alrededor de la captación? (Observar si en el entorno inmediato existen letrinas, animales, viviendas, basura)	X

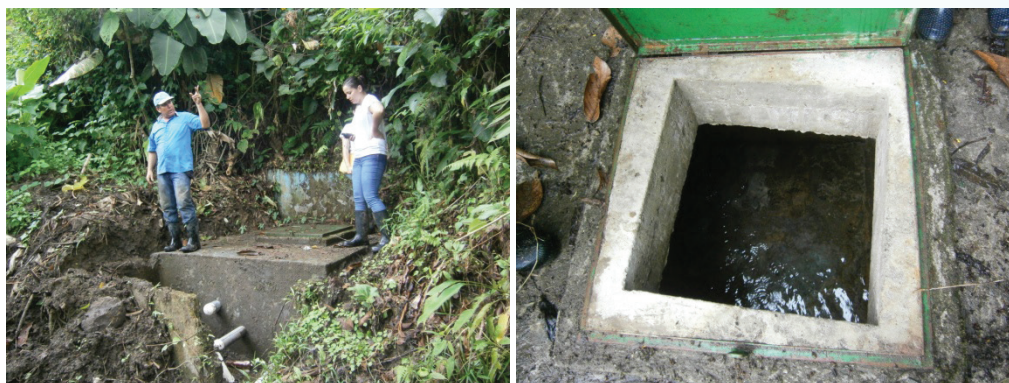
Cuadro 4.4. Ficha de campo SERSA naciente La Escuela.

Diagnóstico de la Infraestructura (Fecha de Visita: 05/02/2016)		
Identificación de factores de riesgo en la toma de agua de una naciente	SÍ	NO
1. ¿Está la naciente sin malla de protección que impida el acceso de personas y animales a la captación? (crítica)	X

2. ¿Está la naciente desprotegida abierta a la contaminación ambiental? (sin caseta o sin tanque de captación).		X
3. ¿Está la tapa de la captación construida en condiciones no sanitarias y con cierre seguro (candado, tornillo u otro)?	X

4. ¿Están las paredes y la losa superior de la captación con grietas? (crítica)		X
5. ¿Carece de canales perimetrales para desviar el agua de escorrentía? (crítica)	X

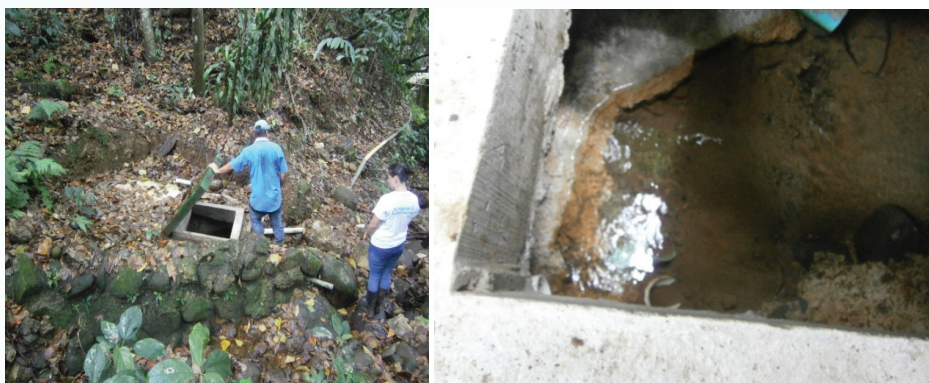
Cuadro 4.5. Ficha de campo SERSA naciente San Martín.

Diagnóstico de la Infraestructura (Fecha de Visita: 05/02/2016)		
Identificación de factores de riesgo en la toma de agua de una naciente	SÍ	NO
1. ¿Está la naciente sin malla de protección que impida el acceso de personas y animales a la captación? (crítica)	X

2. ¿Está la naciente desprotegida abierta a la contaminación ambiental? (sin caseta o sin tanque de captación).		X
3. ¿Está la tapa de la captación construida en condiciones no sanitarias y con cierre seguro (candado, tornillo u otro)?		X

4. ¿Están las paredes y la losa superior de la captación con grietas? (crítica)		X
5. ¿Carece de canales perimetrales para desviar el agua de escorrentía? (crítica)	X

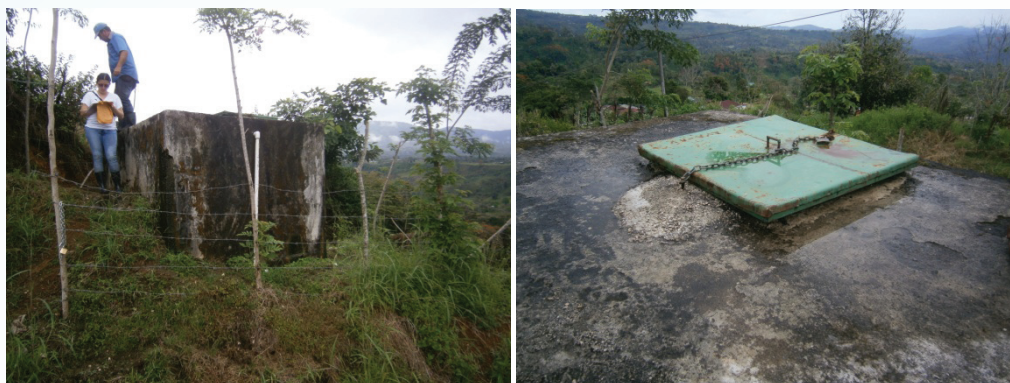
Cuadro 4.8. Ficha de campo SERSA tanque de almacenamiento Mandarina.

Diagnóstico de la Infraestructura (Fecha de Visita: 05/02/2016)		
Identificación de factores de riesgo en un tanque de almacenamiento	SÍ	NO
1. ¿Están las paredes agrietadas (concreto) o herrumbradas (metálico)? (crítica)	X

2. ¿Están las tapas del tanque de almacenamiento, construida en condiciones no sanitarias? (crítica)		X
3. ¿Carece de borde de cemento alrededor del tanque (menor a 1 metro) y la estructura externa de mantenimiento? (Pintura, limpieza: libre de hojas, musgo, ramas, otros)	X

6. ¿Existen sedimentos, algas u hongos dentro del tanque?		X
7. ¿Está ausente o defectuosa la malla de protección?	X	
8. ¿Carece la tapa de un sistema seguro de cierre (candado, cadena, tornillo)?		X

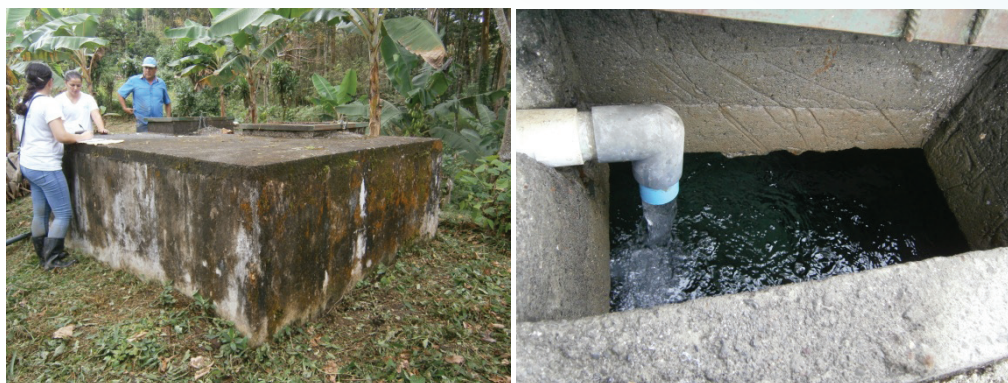
Cuadro 4.9. Ficha de campo SERSA tanque de almacenamiento La Argentina.

Diagnóstico de la Infraestructura (Fecha de Visita: 05/02/2016)

Identificación de factores de riesgo en un tanque de almacenamiento	SÍ	NO
1. ¿Están las paredes agrietadas (concreto) o herrumbradas (metálico)? (crítica)	X

6. ¿Existen sedimentos, algas u hongos dentro del tanque?		X
7. ¿Está ausente o defectuosa la malla de protección?	X	
8. ¿Carece la tapa de un sistema seguro de cierre (candado, cadena, tornillo)?		X

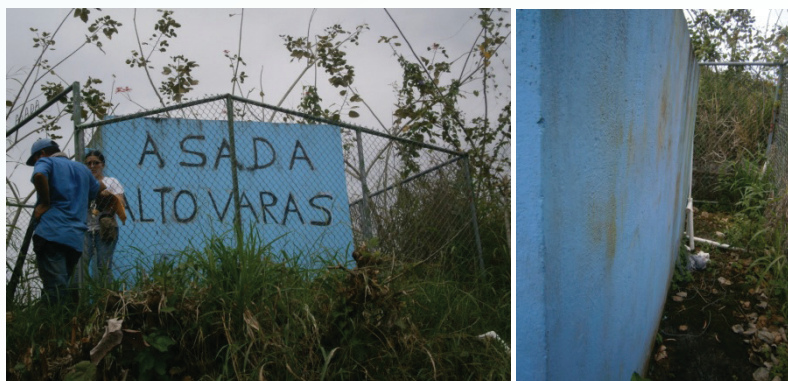
Cuadro 4.10. Ficha de campo SERSA tanque de almacenamiento Macho.

Diagnóstico de la Infraestructura (Fecha de Visita: 05/02/2016)		
Identificación de factores de riesgo en un tanque de almacenamiento	SÍ	NO
1. ¿Están las paredes agrietadas (concreto) o herrumbradas (metálico)? (crítica)	X

2. ¿Están las tapas del tanque de almacenamiento, construida en condiciones no sanitarias? (crítica)		X
3. ¿Carece de borde de cemento alrededor del tanque (menor a 1 metro) y la estructura externa de mantenimiento? (Pintura, limpieza: libre de hojas, musgo, ramas, otros)		X

6. ¿Existen sedimentos, algas u hongos dentro del tanque?		X
7. ¿Está ausente o defectuosa la malla de protección?		X
8. ¿Carece la tapa de un sistema seguro de cierre (candado, cadena, tornillo)?		X

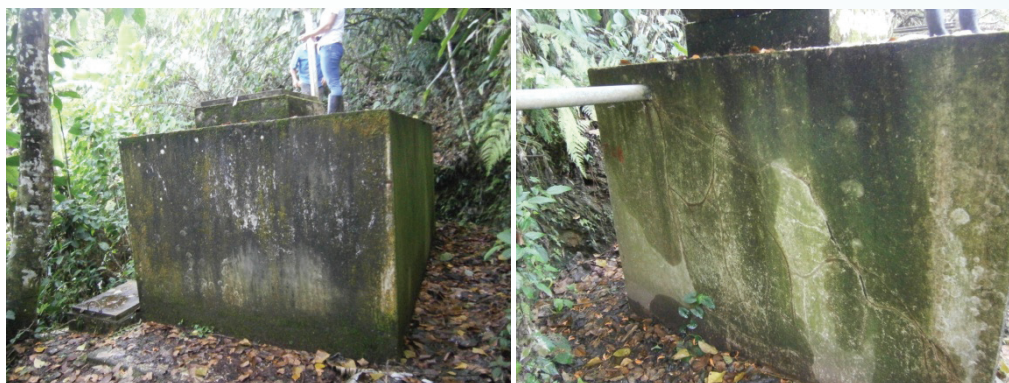
Cuadro 4.11. Ficha de campo SERSA tanque de almacenamiento San Martín.

Diagnóstico de la Infraestructura (Fecha de Visita: 05/02/2016)

Identificación de factores de riesgo en un tanque de almacenamiento	SÍ	NO
1. ¿Están las paredes agrietadas (concreto) o herrumbradas (metálico)? (crítica)	X

6. ¿Existen sedimentos, algas u hongos dentro del tanque?		X
7. ¿Está ausente o defectuosa la malla de protección?	X	
8. ¿Carece la tapa de un sistema seguro de cierre (candado, cadena, tornillo)?		X

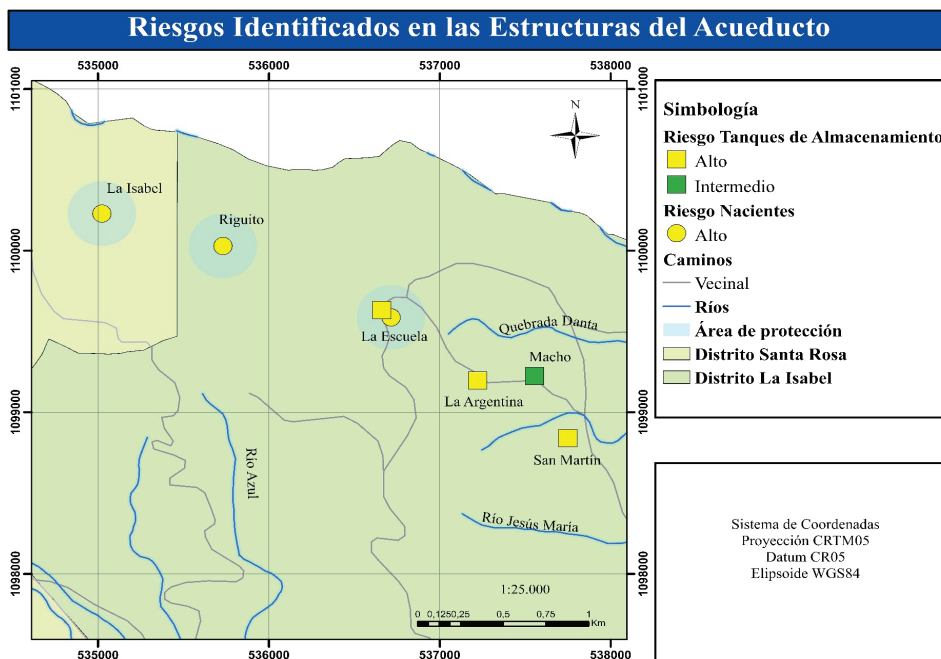
Figura 4.1. Mapa de riesgos identificados.
Elaborado a partir del Atlas Digital (Tecnológico de Costa Rica, 2014)

A partir de la información recopilada en campo y la aplicación de los formularios de la herramienta SERSA en cada uno de los componentes del acueducto evaluados, en la Figura 4.1 se localizan los componentes del acueducto y se identifican los riesgos de acuerdo al color correspondiente, además se ubican las zonas de protección o retiro que se deben dejar libres en las fuentes naturales como quebradas y ríos. Las áreas de protección se establecieron de acuerdo a lo establecido en La Ley de Aguas N°276 (1942), con 200 m de radio en captaciones de nacientes permanentes y la Ley Forestal (1996), en el caso de los márgenes de ríos y quebradas, una franja de 15 m medidos horizontalmente a cada lado de la rivera en zonas rurales y 10 m en zonas urbanas.
