EVALUACIÓN DE LA GESTIÓN DE LA ASADA DE COOPEROSALES, SAN NICOLÁS, CARTAGO, DESDE UNA PERSPECTIVA DEL USO SOSTENIBLE DEL RECURSO HÍDRICO.

DOCUMENTO N° A001

Noviembre, 2016

Gaviria-Montoya L; Pino-Gómez M, Soto-Córdoba S.

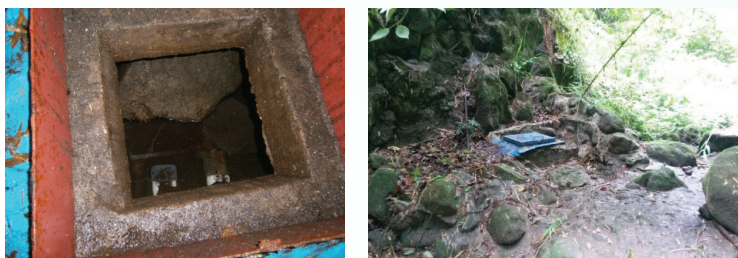
Cuadro 4.2. Ficha de campo SERSA Naciente N°1.

Se ubican en las coordenadas geográficas Longitud: -83,916203, Latitud: 9,940738, con una altitud aproximada de 2221,21 msnm. Se trata de una estructura enterrada y debidamente protegida por una cámara de concreto su limpieza se realiza semestralmente por parte del fontanero y en caso de ser necesario se realiza con mayor frecuencia. Además, tiene una concesión de 2 L/s, sin embargo, el caudal promedio ronda entre 1,04 L/s y 1,25 L/s.

Diagnóstico de la Infraestructura (Fecha de Visita: 20/09/2014)		
Identificación de factores de riesgo en la toma de agua de una naciente	SÍ	NO
1. ¿Está la naciente sin malla de protección que impida el acceso de personas y animales a la captación? (crítica)	X

2. ¿Está la naciente desprotegida abierta a la contaminación ambiental? (sin caseta o sin tanque de captación).		X
3. ¿Está la tapa de la captación construida en condiciones no sanitarias y con cierre seguro (candado, tornillo u otro)?		X

4. ¿Están las paredes y la losa superior de la captación con grietas? (crítica)		X
5. ¿Carece de canales perimetrales para desviar el agua de escorrentía? (crítica)		X

6. ¿Carece la captación de respiraderos o tubería de rebalse con rejilla de protección?	X	
7. ¿Se encuentran plantas (raíces, hojas, algas y otros) dentro de la captación de la naciente?		X

8. ¿Existen aguas estancadas sobre o alrededor de la captación? (crítica)		X
9. ¿Existe alguna fuente de contaminación alrededor de la captación? (Observar si en el entorno inmediato existen letrinas, animales, viviendas, basura)		X

10. ¿Se encuentra la captación ubicada en zonas con actividad agrícola o industrial? (crítica)	X	
TOTAL FACTORES DE RIESGO IDENTIFICADOS (total de "sí")	3	7
Nivel de riesgo identificado (Nulo=0; Bajo 1-2; Intermedio 3-4; Alto 5-7; Muy alto 8-10)	Alto

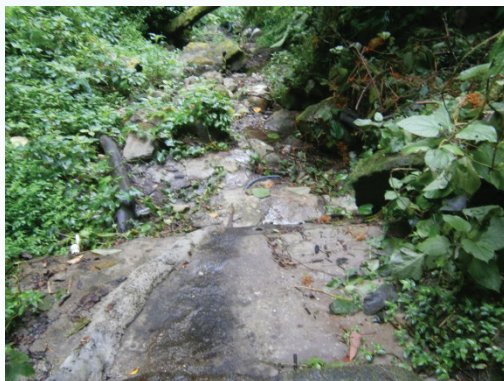
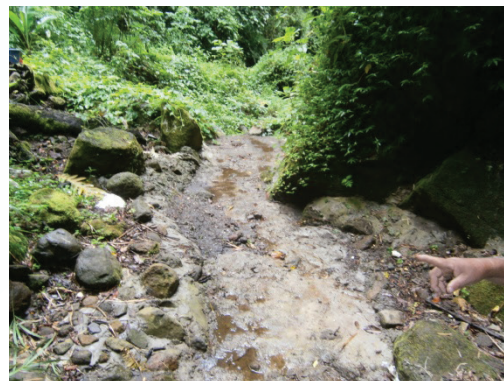
Cuadro 4.3. Ficha de campo SERSA Naciente N°2.

Se ubican en las coordenadas geográficas Longitud: -83,916346, Latitud: 9,940737, con una altitud aproximada de 2232,56 msnm. Se trata de una estructura enterrada y debidamente protegida por una cámara de concreto su limpieza se realiza semestralmente por parte del fontanero y en caso de ser necesario se realiza con mayor frecuencia. Además, la concesión de esta naciente está en proceso, al realizar un aforo en el tanque de reunión N°2 se registra un caudal de 0,53 L/s

Diagnóstico de la Infraestructura (Fecha de Visita: 20/09/2014)		
Identificación de factores de riesgo en la toma de agua de una naciente	SÍ	NO
1. ¿Está la naciente sin malla de protección que impida el acceso de personas y animales a la captación? (crítica)	X

2. ¿Está la naciente desprotegida abierta a la contaminación ambiental? (sin caseta o sin tanque de captación).		X
3. ¿Está la tapa de la captación construida en condiciones no sanitarias y con cierre seguro (candado, tornillo u otro)?		X

4. ¿Están las paredes y la losa superior de la captación con grietas? (crítica)		X
5. ¿Carece de canales perimetrales para desviar el agua de escorrentía? (crítica)		X

6. ¿Carece la captación de respiraderos o tubería de rebalse con rejilla de protección?	X	
7. ¿Se encuentran plantas (raíces, hojas, algas y otros) dentro de la captación de la naciente?		X

8. ¿Existen aguas estancadas sobre o alrededor de la captación? (crítica)		X
9. ¿Existe alguna fuente de contaminación alrededor de la captación? (Observar si en el entorno inmediato existen letrinas, animales, viviendas, basura)		X

10. ¿Se encuentra la captación ubicada en zonas con actividad agrícola o industrial? (crítica)	X	
TOTAL FACTORES DE RIESGO IDENTIFICADOS (total de "sí")	3	7
Nivel de riesgo identificado (Nulo=0; Bajo 1-2; Intermedio 3-4; Alto 5-7; Muy alto 8-10)	Alto

De la evaluación de los factores de riesgo de la herramienta SERSA se analizaron los puntos críticos que se destacan en el mismo, de las dos captaciones tipo naciente se aprecia en el que de las 2 nacientes lo más crítico es que ninguna tiene malla de protección que impida el acceso de personas y animales y además que se ubican en zona agrícola.

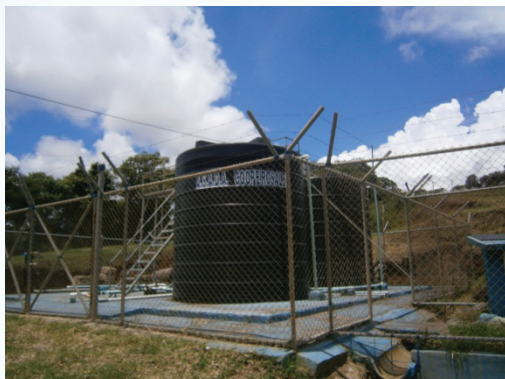
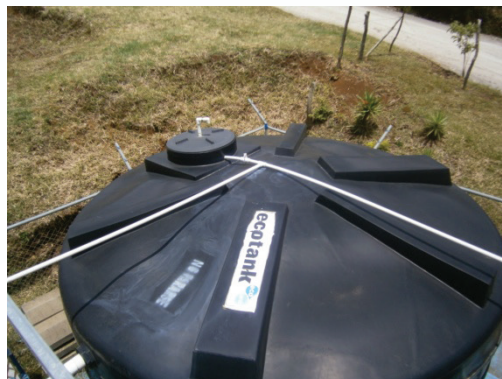
Cuadro 4.6. Ficha de campo SERSA tanques de almacenamiento 1,2 y 3.

El tanque se ubica en las coordenadas geográficas Longitud: -83,93156 Latitud: 9,898878, con una altitud aproximada de 1650,03 msnm. Se trata de tres estructuras cuya construcción es a nivel del terreno, en plástico y almacena el agua proveniente de las dos nacientes. Su limpieza se realiza semestralmente por parte del fontanero y en caso de ser necesario se realiza con mayor frecuencia. Cada tanque tiene un volumen de 22 m³.

Diagnóstico de la Infraestructura (Fecha de Visita: 20/09/2014)		
Identificación de factores de riesgo en un tanque de almacenamiento	SÍ	NO
1. ¿Están las paredes agrietadas (concreto) o herrumbradas (metálico)? (crítica)		X

2. ¿Están las tapas del tanque de almacenamiento, construida en condiciones no sanitarias? (crítica)		X
3. ¿Carece de borde de cemento alrededor del tanque (menor a 1 metro) y la estructura externa de mantenimiento? (Pintura, limpieza: libre de hojas, musgo, ramas, otros)		X

4. ¿Está ausente o fuera de operación el sistema de cloración? (crítica)		X
5. ¿Está el nivel del agua menor que 1/4 del volumen del tanque y las escaleras internas herrumbradas?	X

6. ¿Existen sedimentos, algas u hongos dentro del tanque?		X
7. ¿Está ausente o defectuosa la malla de protección?		X
8. ¿Carece la tapa de un sistema seguro de cierre (candado, cadena, tornillo)?		X

9. ¿Carece el tanque de respiraderos o tubería de rebalse con rejilla de protección? (crítica)		X
10. ¿Existe alguna fuente de contaminación alrededor del tanque (letrinas, animales, viviendas, basura, actividad agrícola o industrial) (crítica)		X
TOTAL FACTORES DE RIESGO IDENTIFICADOS (total de "sí")	1	9
Nivel de riesgo identificado (Nulo=0; Bajo 1-2; Intermedio 3-4; Alto 5-7; Muy alto 8-10)	Bajo

Otro aspecto a resaltar en la revisión de los tanques de almacenamiento es que no todas las estructuras hidráulicas no disponen de mecanismos para el cierre del ingreso del agua, cuando el tanque llegue a su máxima capacidad (boyas para el control del rebalse) que eviten el desperdicio de agua además de estar clorada. Asimismo, no posee un sistema de aforo al ingreso del tanque ni medición (macromedidor) en la tubería de salida del agua a la comunidad que abastece, con el fin de realizar análisis de lo que sale del tanque con los datos de facturación y establecer posibles pérdidas por fugas y rebalse de agua clorada.

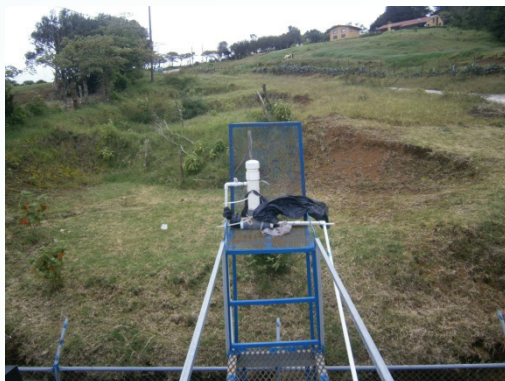
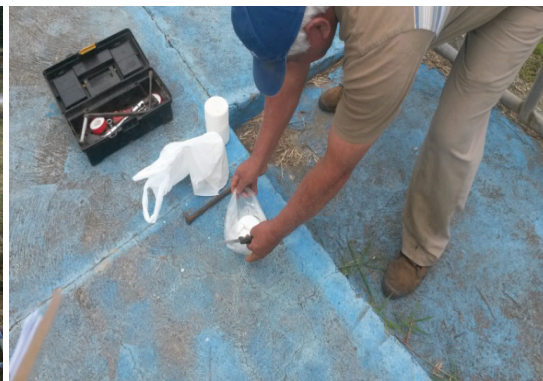
Cuadro 4.9. Ficha de campo SERSA sistema de cloración en los tanques de almacenamiento.

Se trata de un sistema construido por la ASADA, con tubos de PVC, imitando los sistemas de pastilla, colocado sobre una estructura de metal elevada que permite el acceso a la parte superior de los tanques de almacenamiento. La estructura no cuenta con la correspondiente caseta para la protección y además la persona que coloca las pastillas no emplea la protección requerida. La dosificación se da

continua y se desconoce la concentración de la solución de cloro aplicada y caudal, así como el caudal de entra a ser clorado.

Diagnóstico de la Infraestructura (Fecha de Visita: 20/09/2014)		
Identificación de factores de riesgo en el sistema de cloración	SÍ	NO
1. ¿Se carece de una zona/caseta debidamente acondicionada para la preparación y aplicación del cloro? (crítica)	X

2. ¿Carece el acueducto de bitácora de la dosificación del cloro? (crítica)		X
3. ¿Carece el operario de la capacitación necesaria para la preparación y aplicación de la cloración? (crítica)		X

4. ¿Se carece del equipo de protección necesaria para el personal operativo del sistema de cloración? (crítica)	X	
5. ¿Se carece del equipo para la medición de cloro residual		X

6. ¿Se carece de registros de la concentración y del caudal de la solución de cloro preparada y aplicada? (crítica)	X	
7. ¿Se carece de registros de los niveles de cloro residual en tanque(s) de almacenamiento?		X

8. ¿Se carece de registros de caudal del agua a ser clorada (caudal que ingresa al tanque donde se homogeniza el cloro)?	X	
9. ¿Se carece de mantenimiento periódico del sistema de cloración?		X

10. Se carece de registros de consumo de cloro día/semana/mes/año		X
TOTAL FACTORES DE RIESGO IDENTIFICADOS (total de "sí")	4	6
Nivel de riesgo identificado (Nulo=0; Bajo 1-2; Intermedio 3-4; Alto 5-7; Muy alto 8-10)	Intermedio	
Nota: Hay control de boya para el ingreso del agua al tanque y para el sistema de cloración.
