# Evaluación y clasificación de patologías que influyen en la vida útil de las losas de concreto en puentes

Se recopiló información sobre inspecciones a 29 puentes en rutas nacionales realizadas por el Programa de Evaluación de Estructuras de Puentes del Tecnológico de Costa Rica, para definir factores que contribuyen a un deterioro de la losa de concreto en ellos.

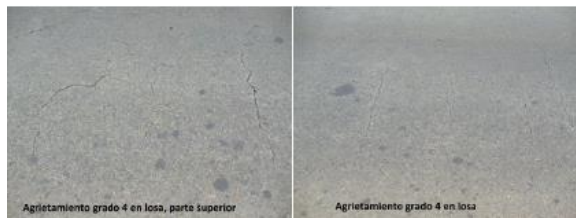
Figura 11: Agrietamiento grado 4.

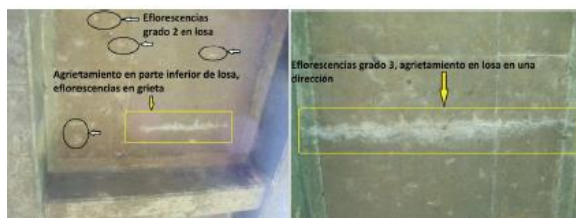
Figura 12: Eflorescencia grado 2 y 3.

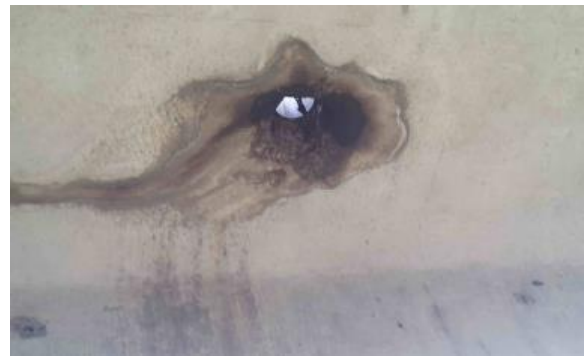
Figura 13: Eflorescencia grado 2 y acero de refuerzo grado 3.

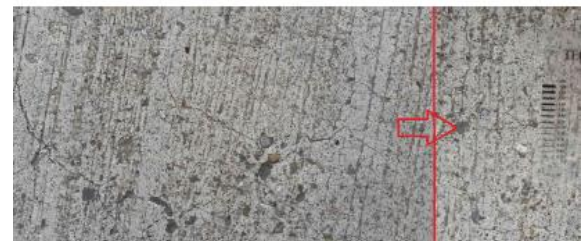
Figura 14: Agrietamiento grado 3.

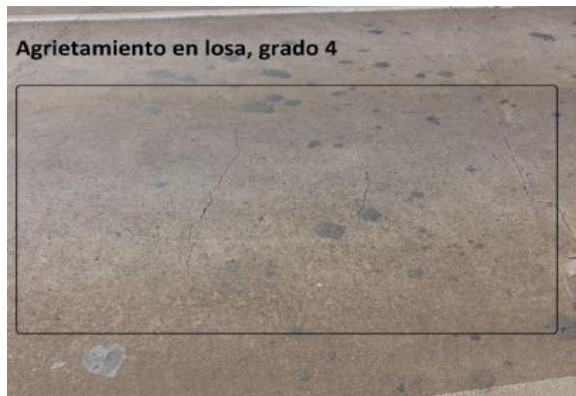
Figura 15: Agrietamiento grado 4.

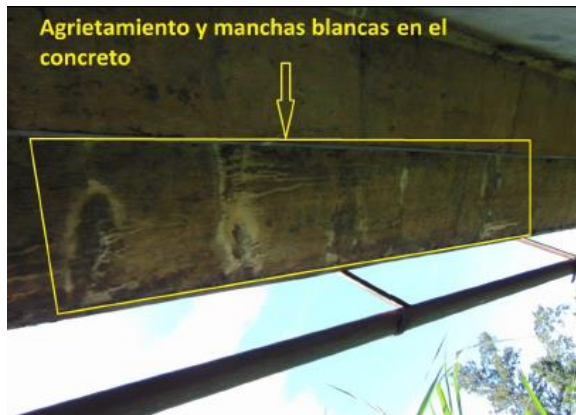
Figura 16: Eflorescencia grado 4.

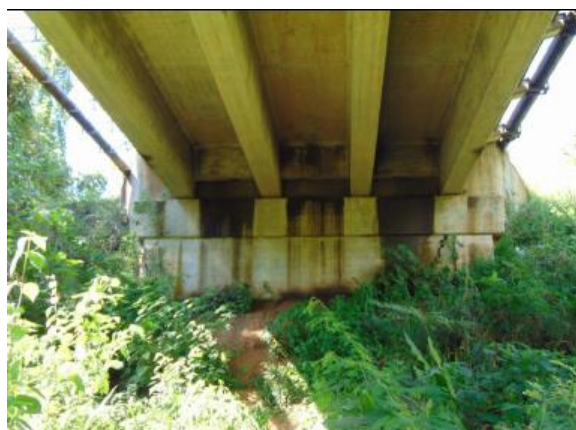
Figura 17: Eflorescencia grado 2.

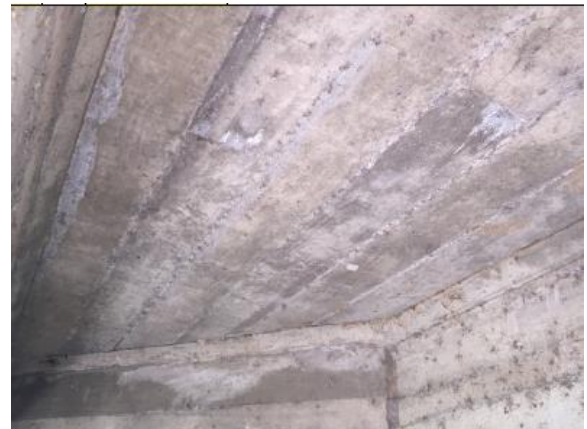
Figura 18: Eflorescencia grado 2.

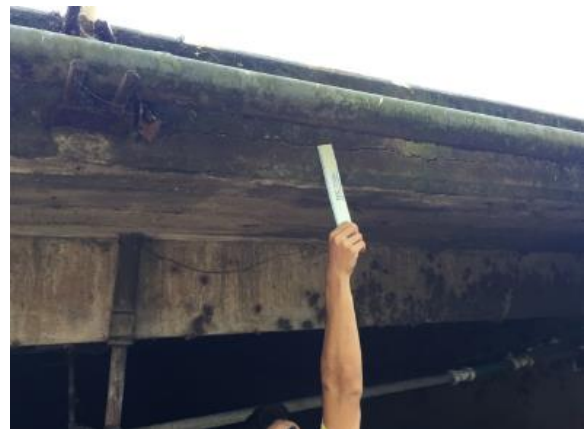
Figura 19: Agrietamiento grado 3.

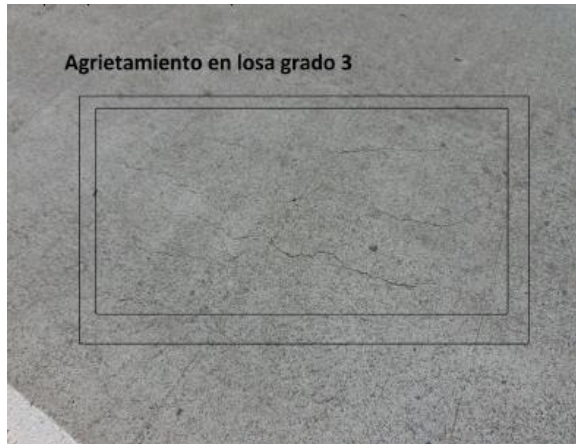
Figura 20: Agrietamiento grado 3.

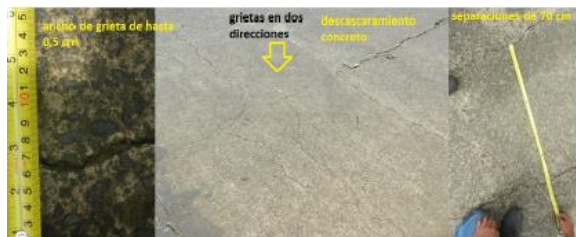
Figura 21: Agrietamiento grado 5.

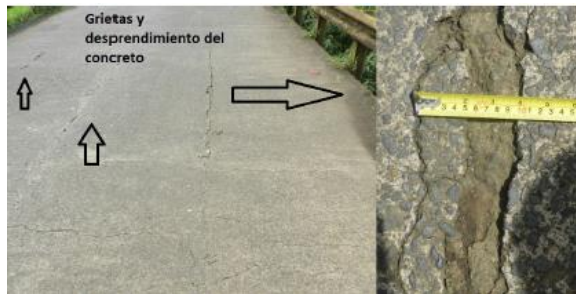
Figura 22: Agrietamiento y descascaramiento.

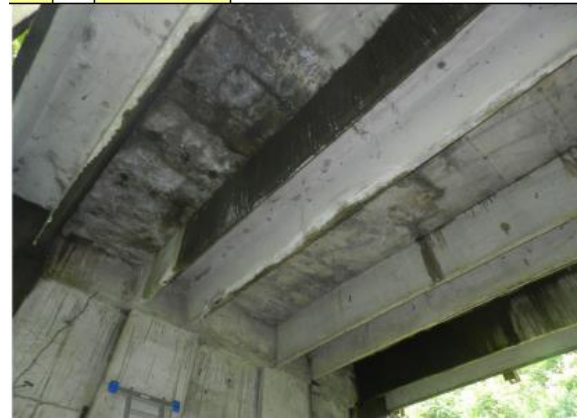
Figura 23: Eflorescencia grado 3.

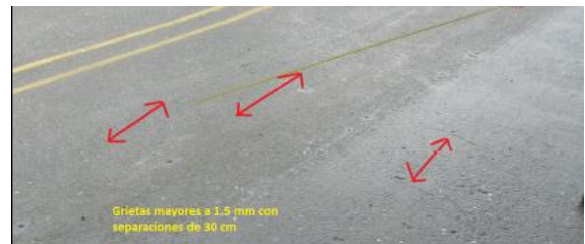
Figura 24: Agrietamiento grado 5.

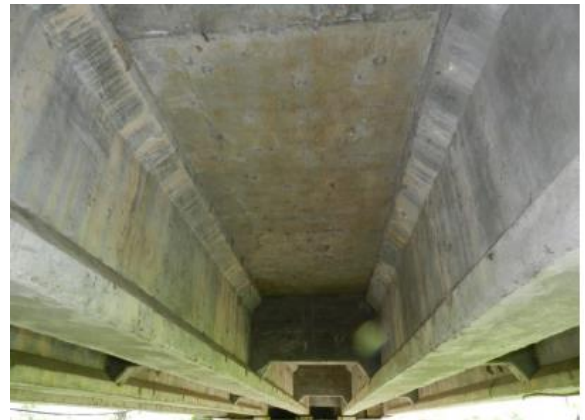
Figura 25: Eflorescencia grado 2.

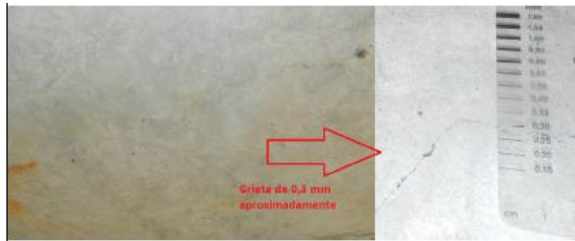
Figura 26: Agrietamiento grado 3.

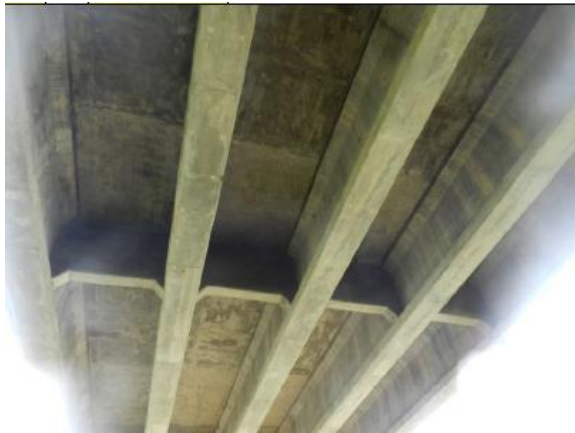
Figura 27: Eflorescencia grado 2.

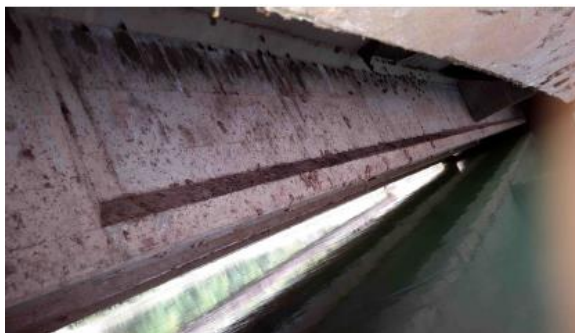
Figura 28: Eflorescencia grado 2.

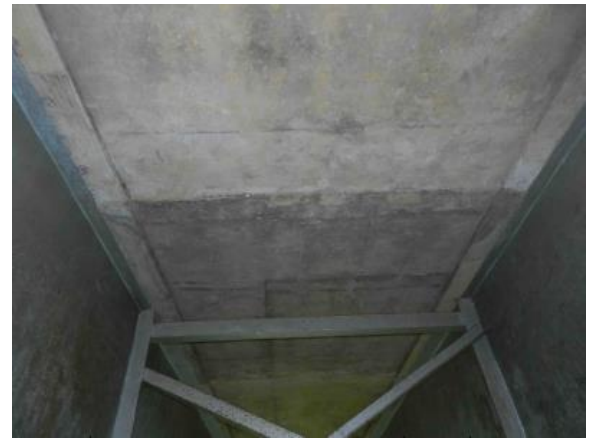
Figura 29: Eflorescencia grado 3.

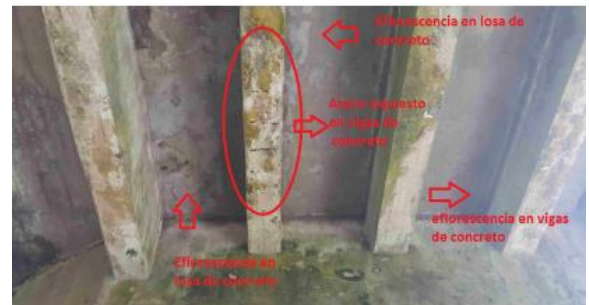
Figura 30: Eflorescencia grado 2.

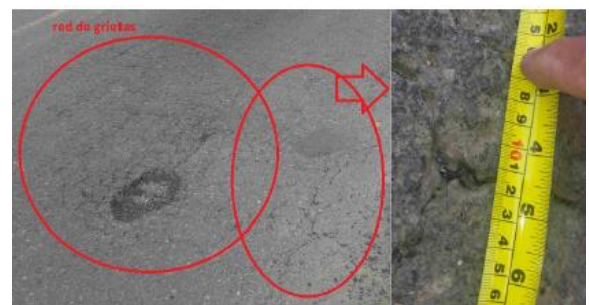
Figura 31: Agrietamiento grado 3.

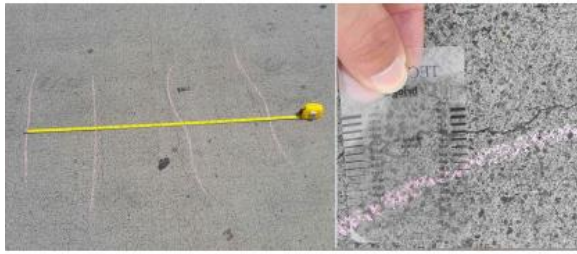
Figura 32: Agrietamiento grado 4.

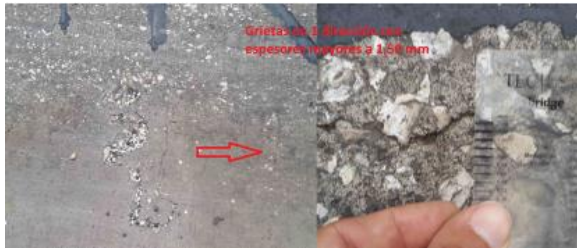
Figura 33: Agrietamiento grado 5.

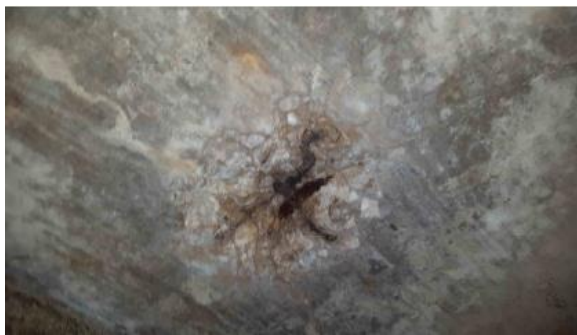
Figura34: Acero de refuerzo grado 3.

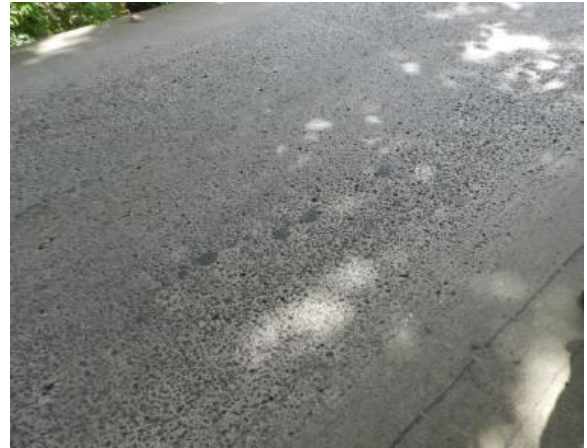
Figura 35: Desgaste de superficie de rodamiento.

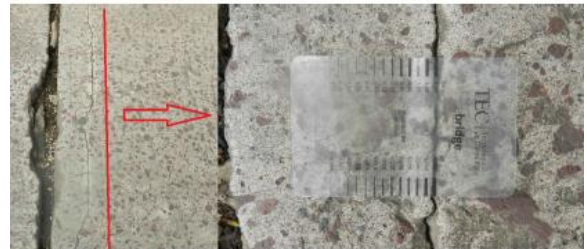
Figura 36: Agrietamiento grado 4.

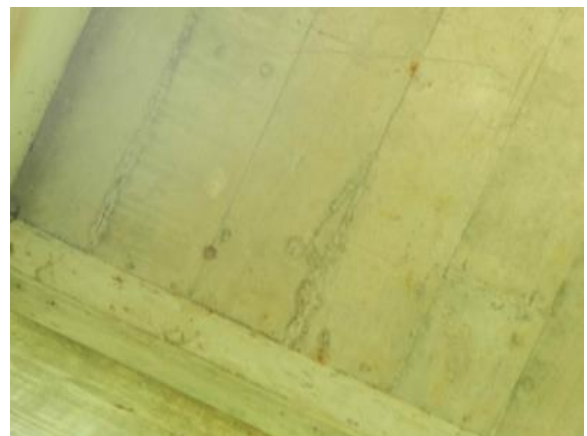
Figura 37: Descascaramiento y eflorescencia.

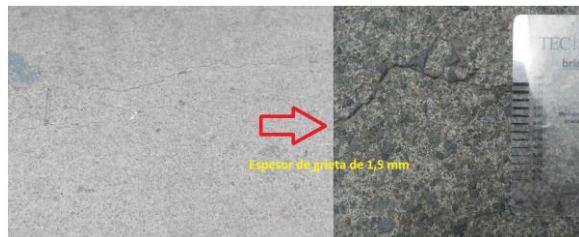
**Figura 38:** Agrietamiento grado 3.

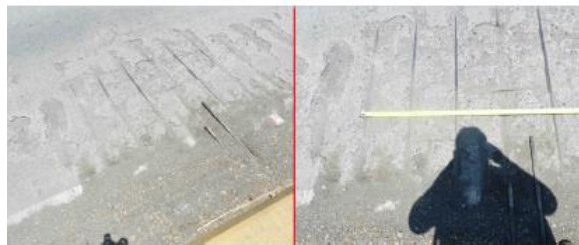
**Figura 39:** Acero de refuerzo grado 4.

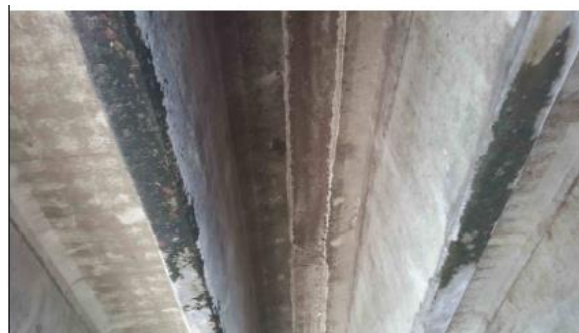
**Figura 40:** Eflorescencia y descascaramiento.

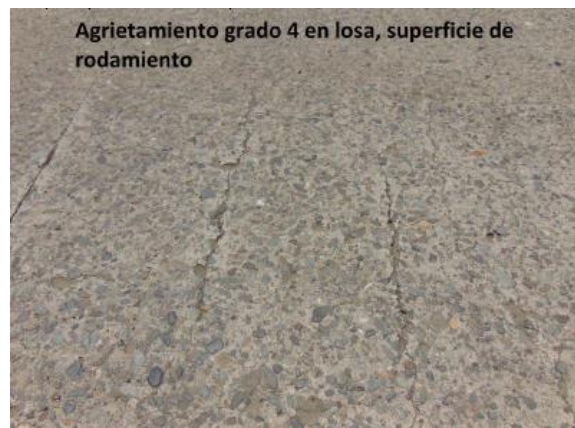
**Figura 41:** Agrietamiento grado 4.

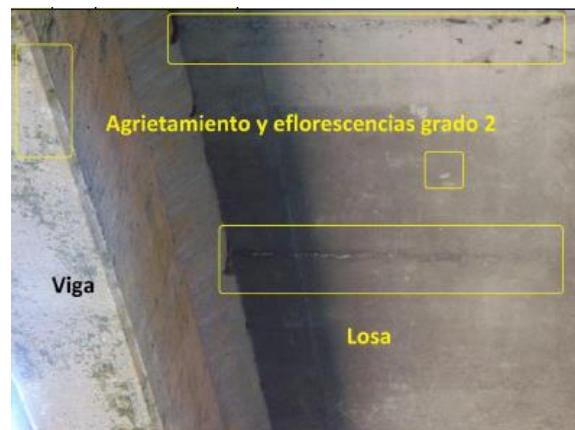
**Figura 42:** Agrietamiento y eflorescencia.

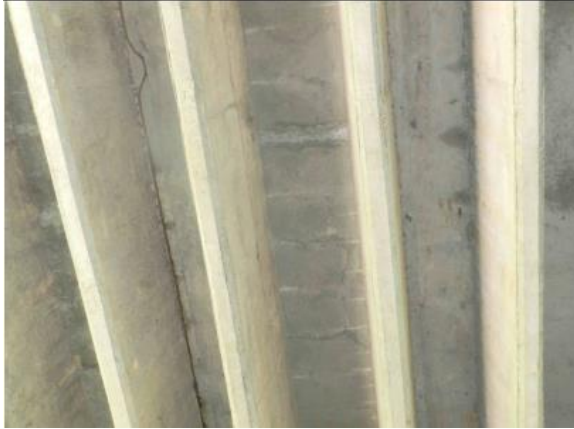
**Figura 43:** Eflorescencia grado 2

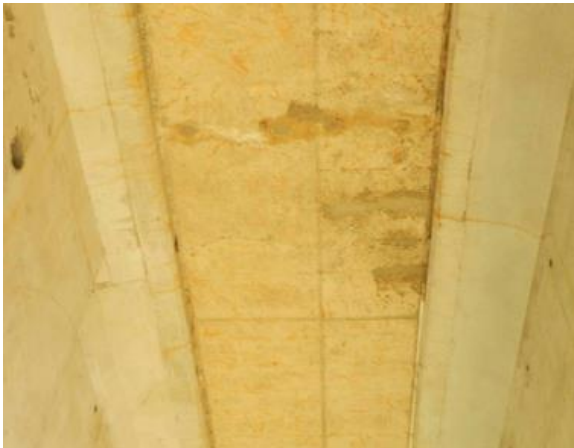
**Figura 44:** Eflorescencia grado 2.

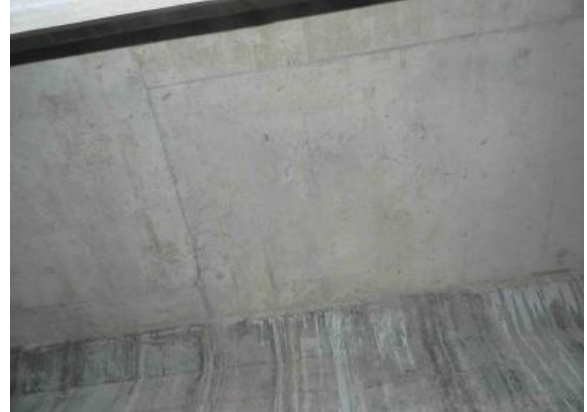
**Figura 45:** Eflorescencia y Agrietamiento.

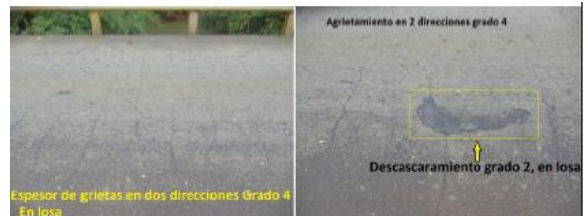
**Figura 46:** Agrietamiento grado 2 y 4.

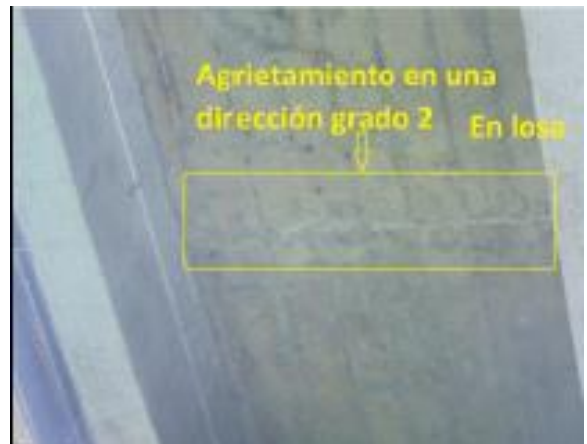
**Figura 47:** Agrietamiento y Eflorescencia.

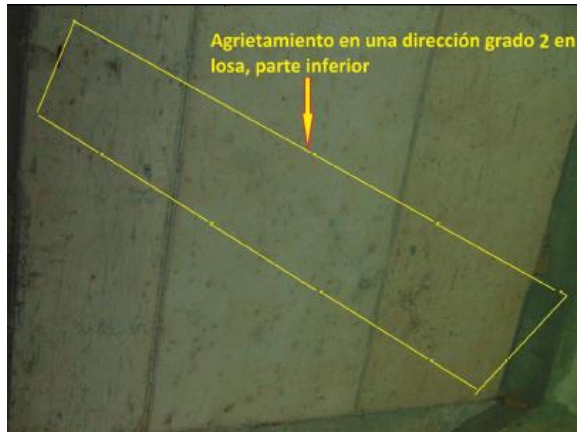
Figura 48: Agrietamiento grado 2.

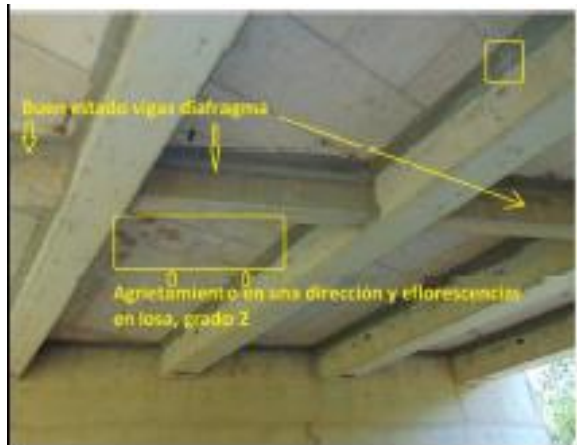
Figura 49: Agrietamiento y eflorescencia.

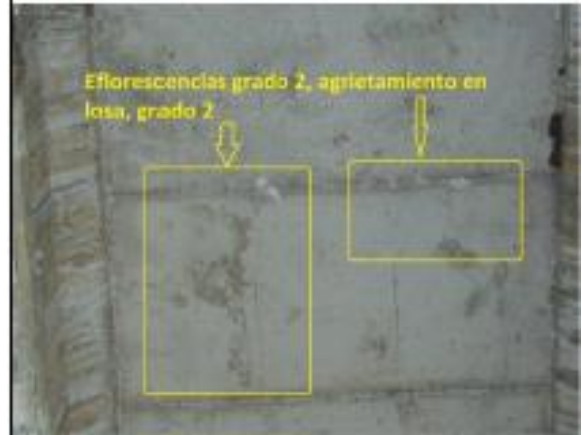
Figura 50: Agrietamiento y Eflorescencia.

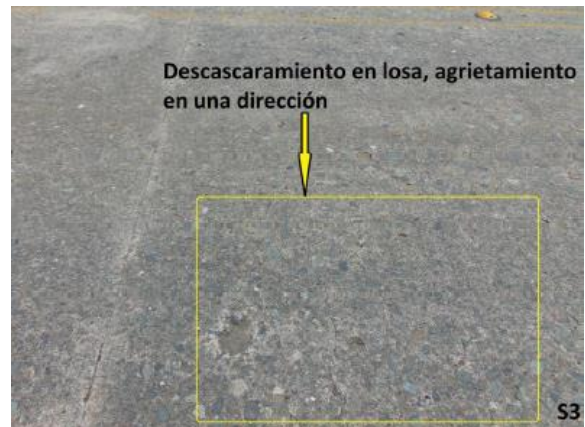
Figura 51: Agrietamiento y descascaramiento.

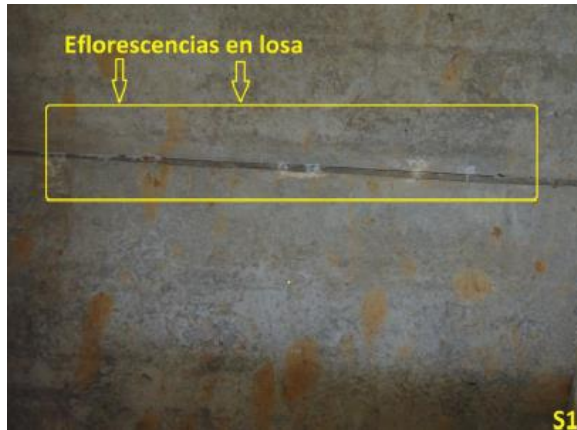
Figura 52: Eflorescencia grado 2.

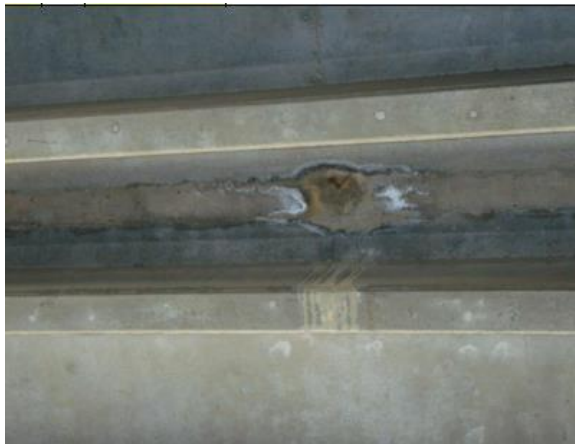
Figura 53: Eflorescencia grado 2.

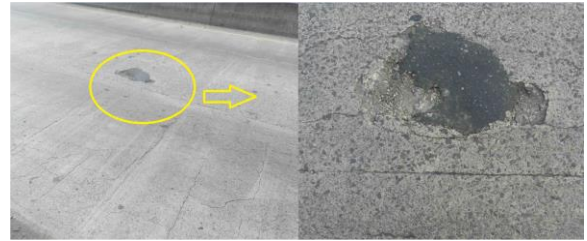
Figura 54: Agujeros grado 3.

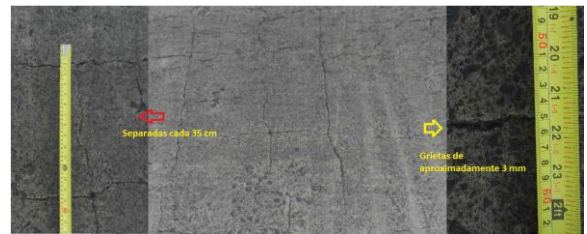
Figura 55: Agrietamiento grado 5.

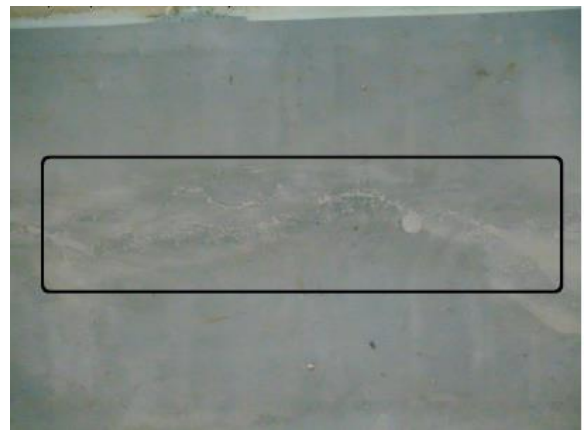
Figura 56: Agrietamiento y eflorescencia.
