**Proyecto de graduación para optar por el grado de Bachillerato en Ingeniería en
Seguridad Laboral e Higiene Ambiental**

**Propuesta de Programa en Seguridad Humana y Ley 7600 para las edificaciones
del Tecnológico de Costa Rica**

Daniel Sánchez Leiva

2017

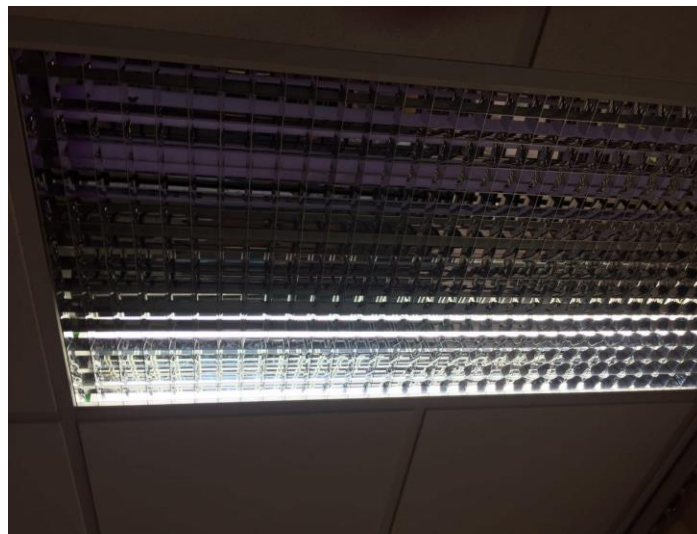
La iluminación en general es un problema constante, sobre todo porque no existen protocolos de mantenimiento preventivo en la institución para la iluminación, la misma fue cambiada alrededor de 5 años atrás, no se le da el cuidado deseado y las labores pasan a ser meramente reactivas, se evidencia falta de luminarias en muchas zonas, fluorescentes dañados, nula limpieza de las mismas y problemas en la instalación (ver Figura IV-7).

Figura IV-7. Problema de mantenimiento de luminarias.
Fuente: El autor.

Los procedimientos de actuación para este tipo de daños deben de realizarse mediante una solicitud al DAM, cuya solicitud puede tardar hasta 2 meses en ser atendida dependiendo de la carga de trabajo de este departamento.

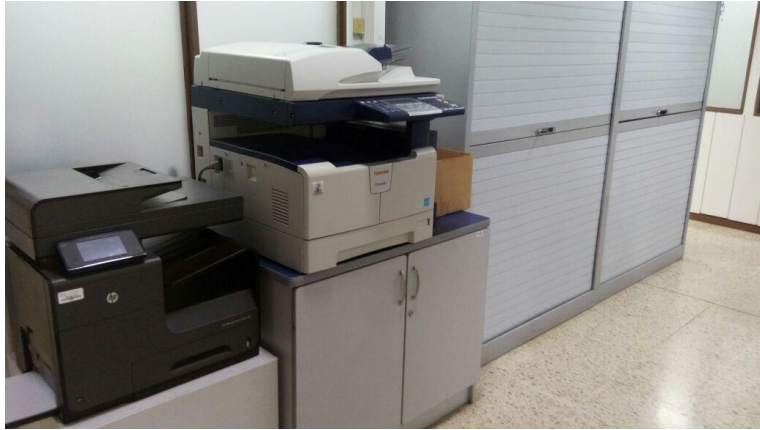
Figura IV-8. Pasillos obstruidos.
Fuente: El autor.

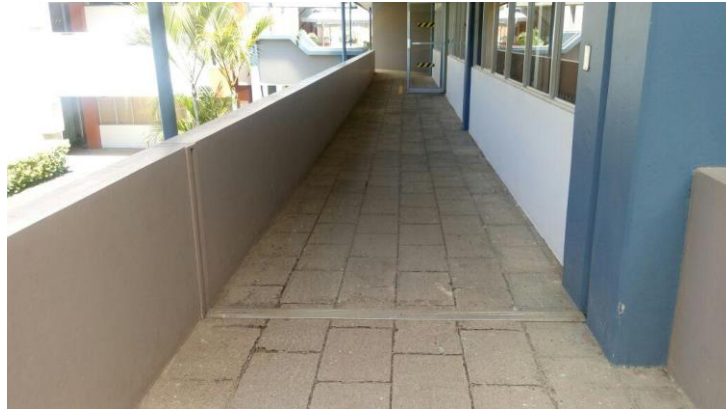
Las principales deficiencias a nivel de pasillos están relacionadas al material de construcción (algunos como el de la figura IV-10 son porosos e irregulares), dimensionamiento y obstrucción de los pasillos con puertas y mobiliario, que, en caso de emergencia, puede significar una barrera a la hora de realizar evacuación.

Figura IV-10. Deficiencias en los pasillos.
Fuente: El autor.

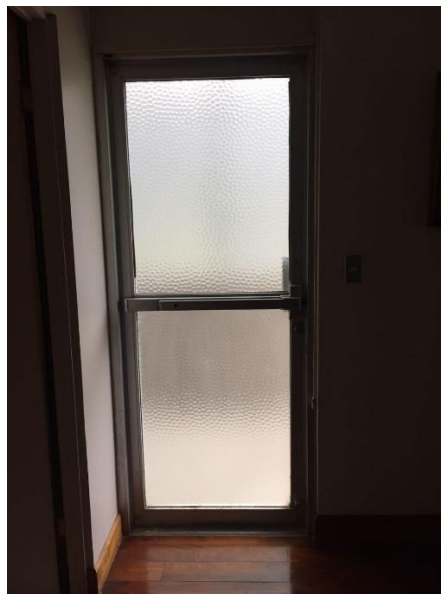
Uno de los principales problemas encontrados en este sub apartado fue la existencia de salidas de emergencia que funcionan correctamente, pero que se encuentran cerradas bajo llave para evitar alguna posible entrada desde el exterior, así como algunas otras puertas de emergencia bloqueadas por muebles, equipo de impresión, entre otros. Esto es muy importante debido a que la distribución de la edificación es como una especie de laberinto, y con dichos medios de egreso bloqueados se puede dificultar la evacuación de los usuarios.

Figura IV-13. Puertas de emergencias cerradas.
Fuente: El autor.

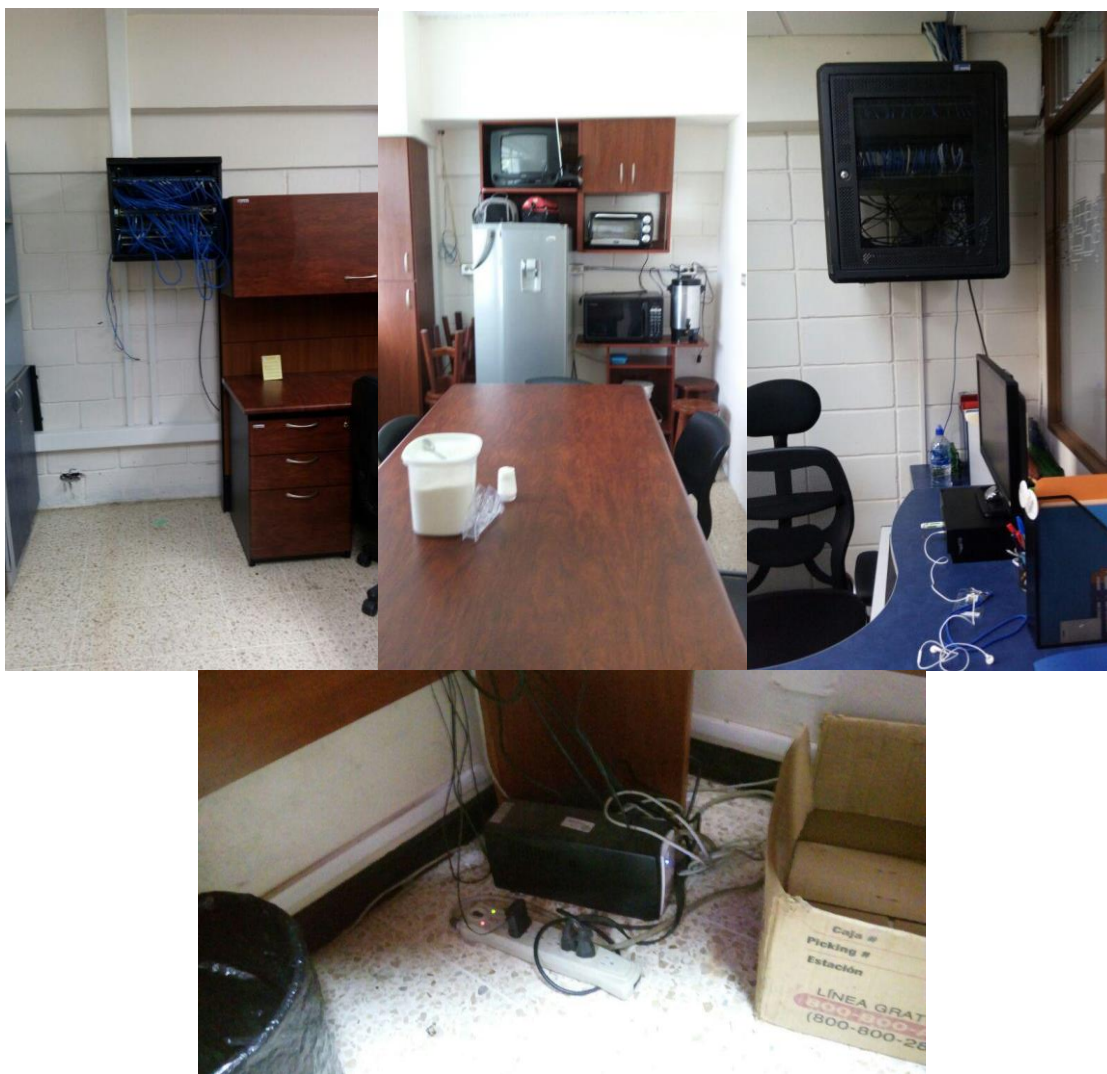
Figura 25. Problemas encontrados con las instalaciones eléctricas.
Fuente: Grupo de trabajo, (2017).

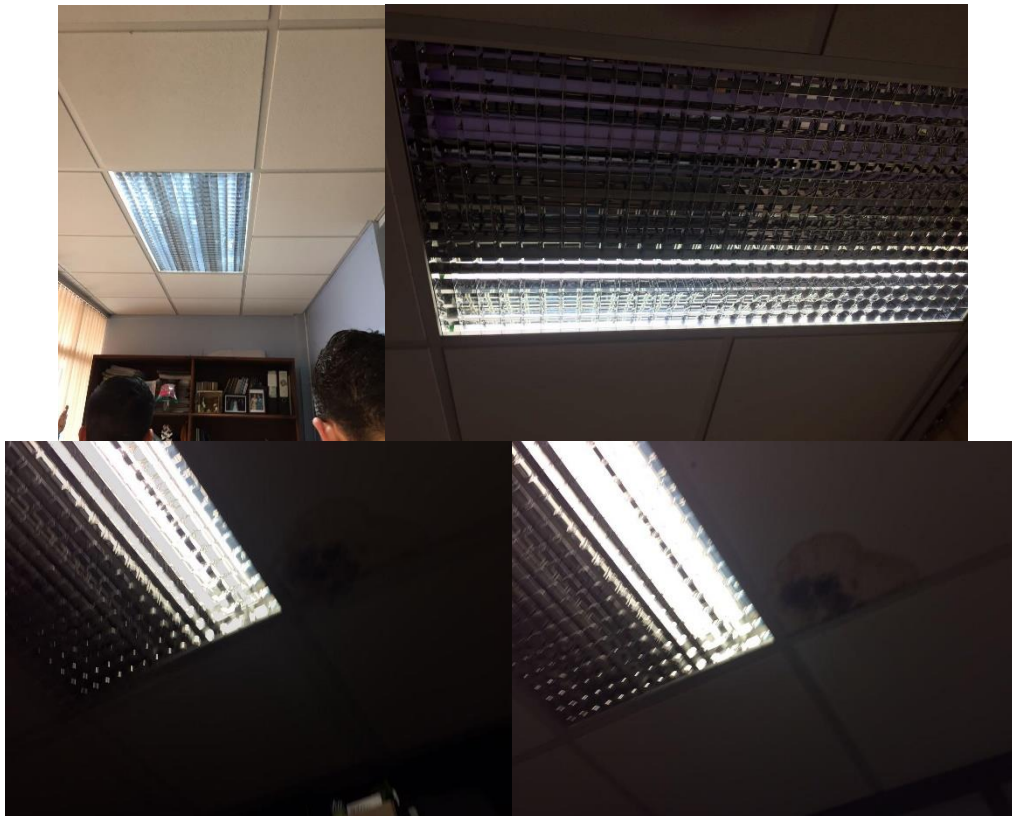
Figura 26. Estado general de la luminaria.
Fuente: Grupo de trabajo, (2017).

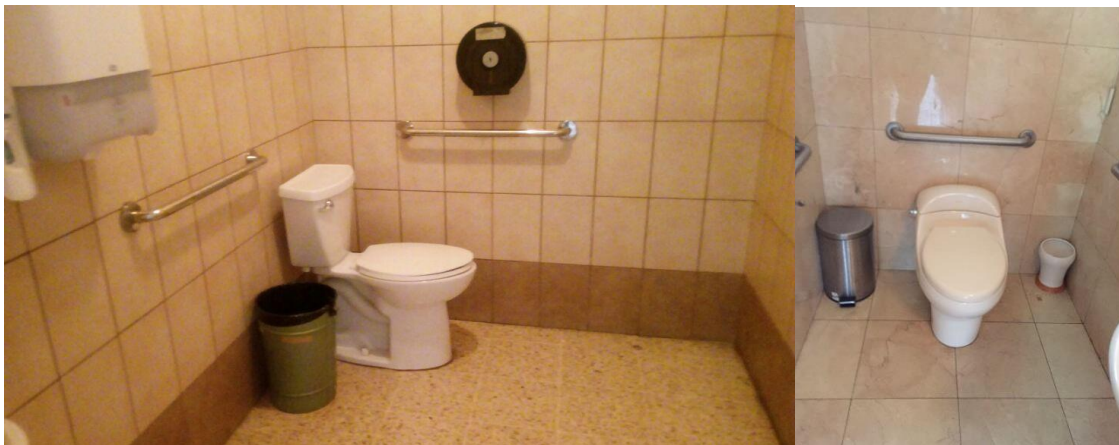
Figura 28. Baños de la edificación.
Fuente: Grupo de trabajo, (2017).

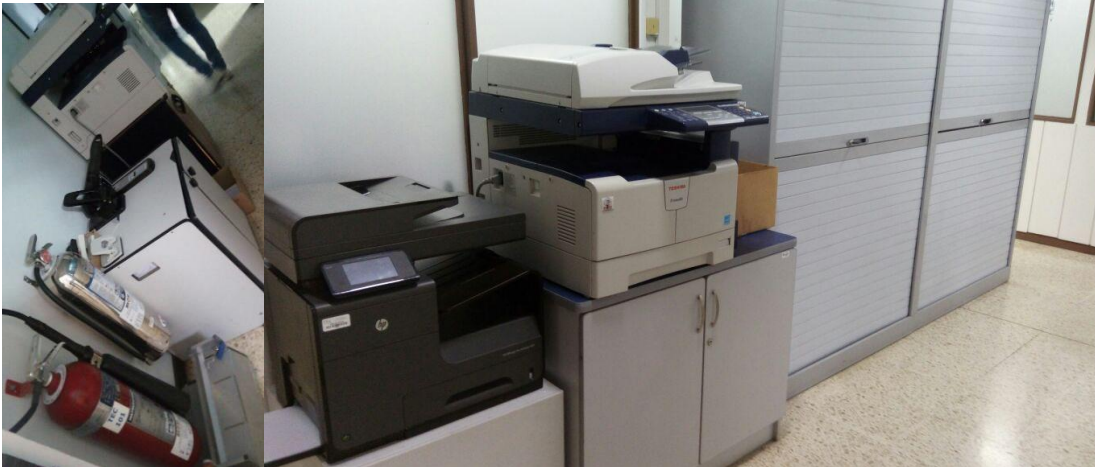
Figura 34. Ejemplos ubicación mobiliarios.
Fuente: Equipo de trabajo, (2017).

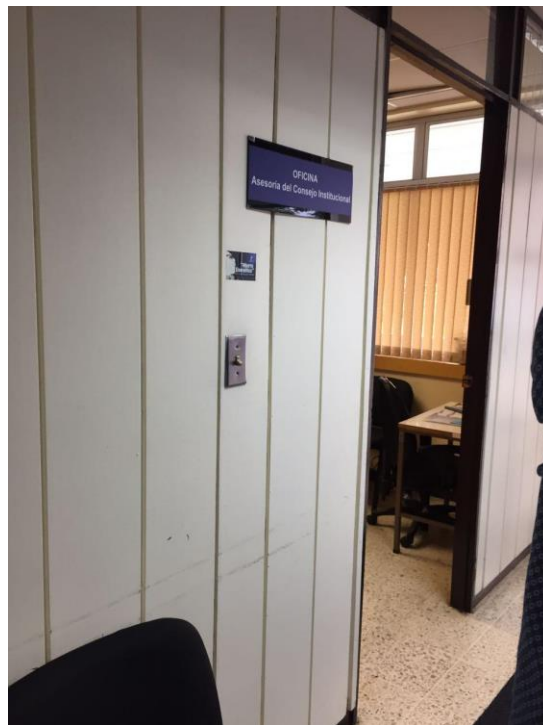
Figura 40. Ejemplo divisiones internas.
Fuente: Grupo de trabajo, (2017).

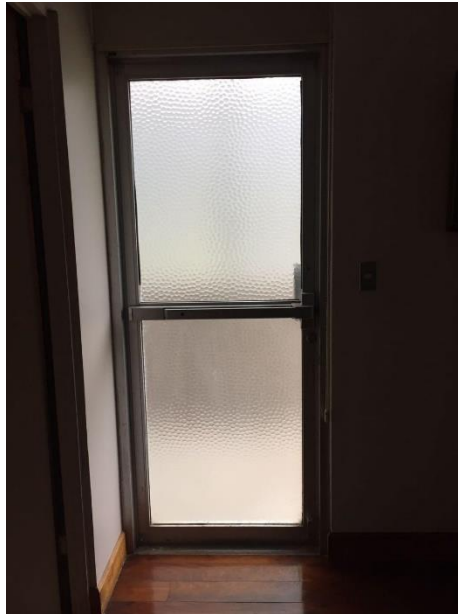
Figura 52. Puerta de emergencia cerrada.
Fuente: Grupo de trabajo, (2017).

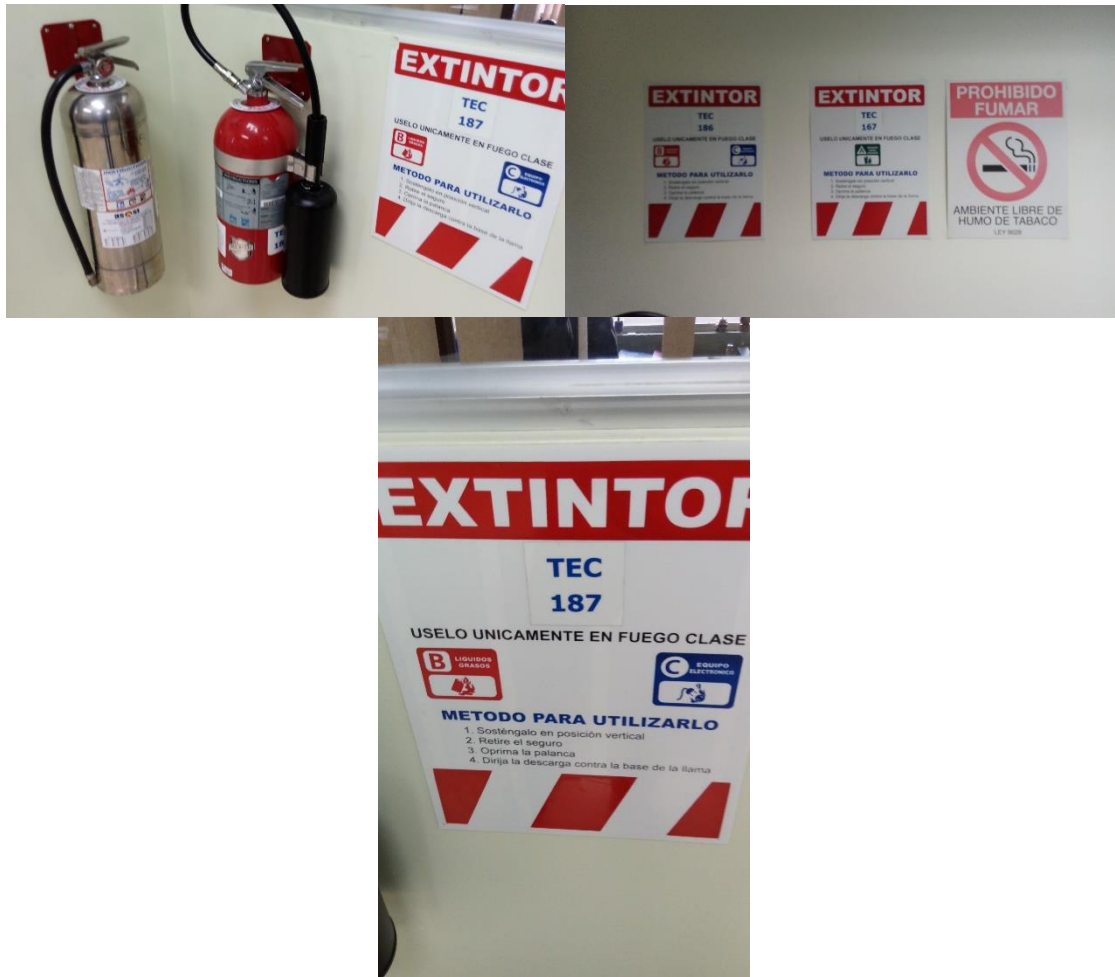
Figura 53. Señalización extintores.
Fuente: grupo de trabajo, (2017).
