**Plan de evaluación y urgencia de
intervención a estructuras de
acero de soporte y pasarelas de
acceso en una Planta Productora
de Agregados aplicando la
metodología simplificada
mediante el Índice de Daño
Estructural**

El objetivo de este proyecto fue realizar una evaluación de las estructuras de soporte y pasarelas de acceso, ambas en acero, de 13 transportadores de la planta secundaria de una planta productora de agregados ubicada en Guápiles, siguiendo 2 factores: diagnóstico y urgencia de intervención.

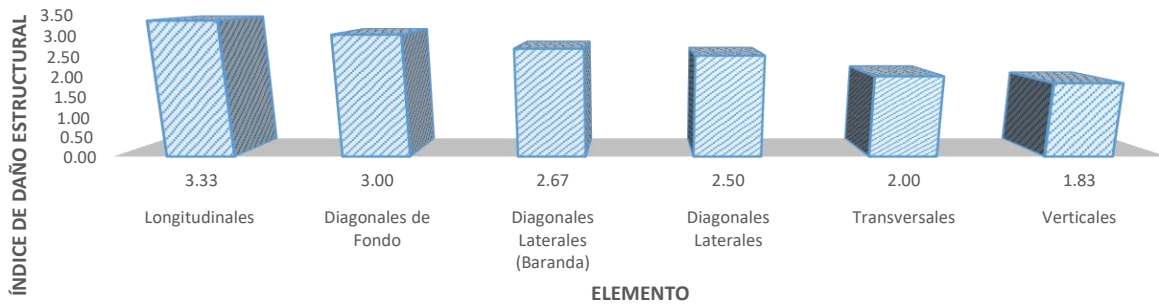
FIGURA 39. ÍNDICE DE DAÑO ESTRUCTURAL DE LOS ELEMENTOS DEL CONVEYOR HGU2.421-BT2

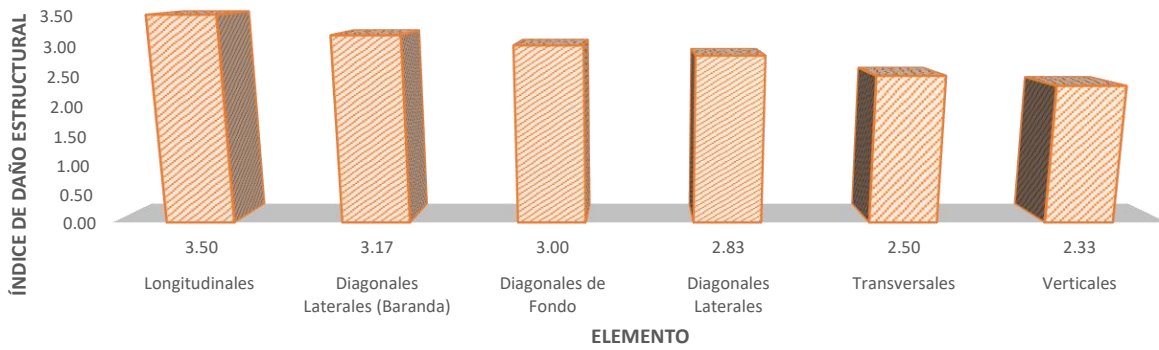
FIGURA 49. ÍNDICE DE DAÑO ESTRUCTURAL DE LOS ELEMENTOS DEL CONVEYOR HGU2.421-BT13

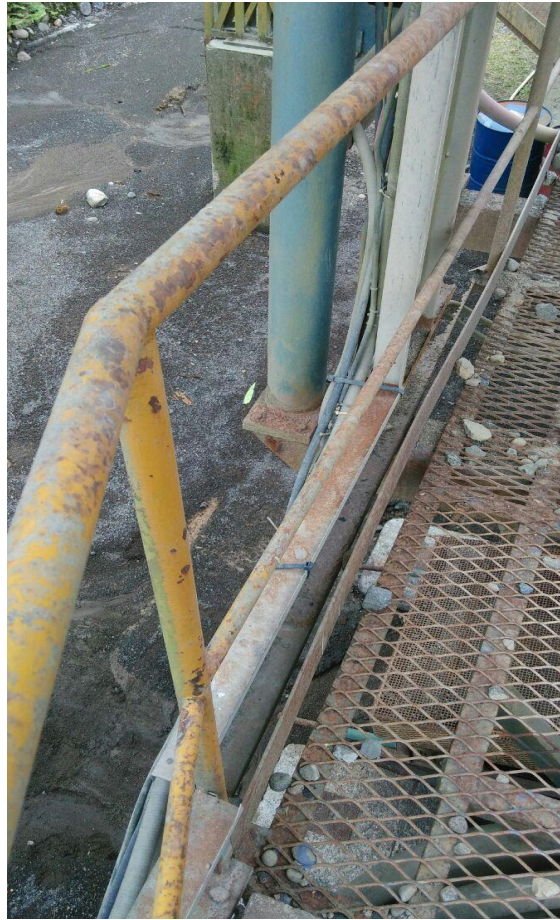
Figura 54. Corrosión en pasarelas, Transportador HGU2.421-BT1.

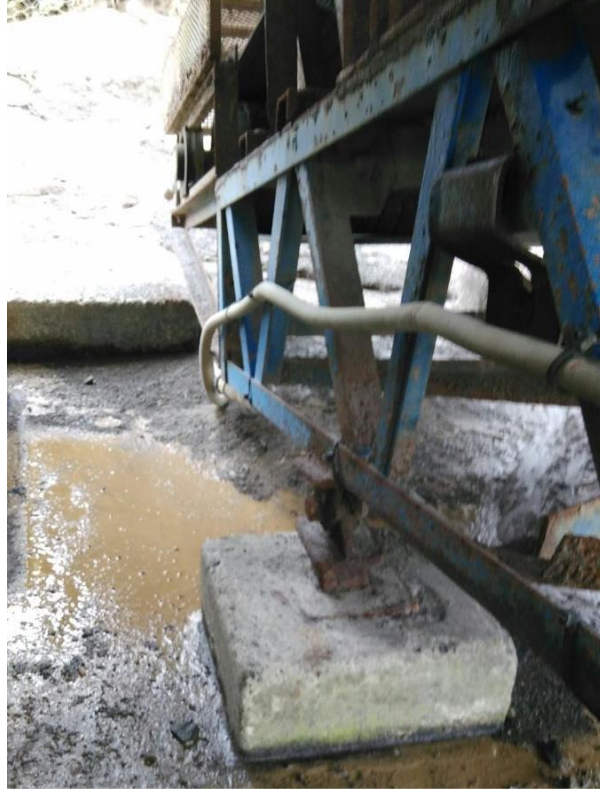
Figura 56. Corrosión en conveyor, transportador HGU2.421-BT2.

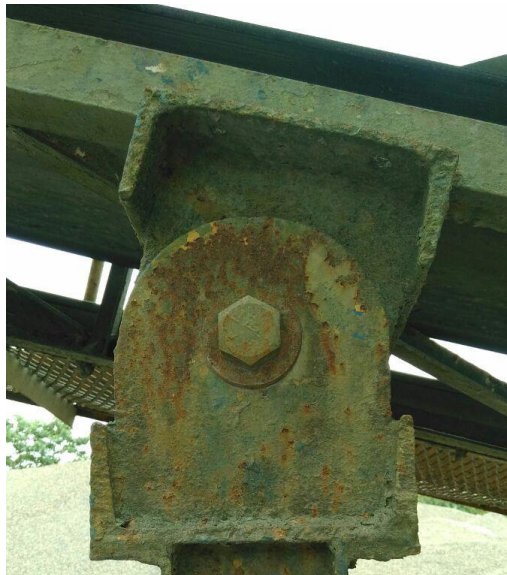
Figura 59. Corrosión en uniones y apoyos, transportador HGU2.421-BT3.

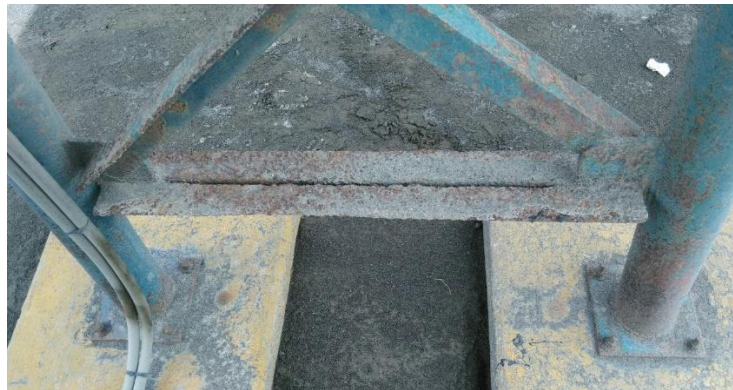
Figura 63. Corrosión presente en la estructura, transportador HGU2.421-BT7.
