Evaluación y Reparación de Vigas de Concreto Reforzado de Puentes en Costa Rica por medio de Materiales FRP

Julio del 2017

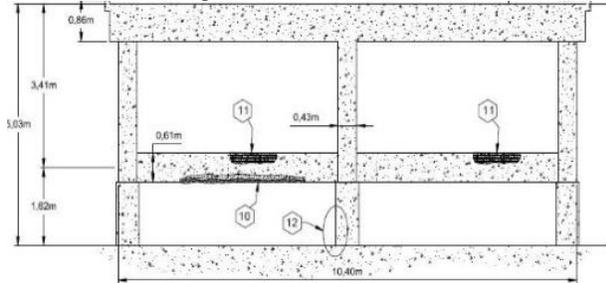
Figura 8. Esquema de daños de la Pila 1 del puente quebrada El Fierro donde se muestra la viga de amarre en estudio. Fuente: SAEP, 2016.

La figura anterior es un esquema de la Pila 1 del puente sobre quebrada El Fierro hecho en el año 2015 y que señala tres distintos daños en este marco de concreto bajo los números 10, 11 y 12. Estos corresponden a nidos de piedra, acero expuesto y desgaste de la sección respectivamente. Sin embargo, por medio de las fotografías disponibles en el sitio web SAEP para esta estructura, se observa que dicha viga presenta otros daños: agrietamiento longitudinal superior e inferior, agrietamiento transversal en ciertas zonas y pérdidas de secciones de concreto. Es por estos daños que se decide estudiar este puente bajo la categoría de puente tipo viga continua. Además, estudiar este tipo de daño en una estructura de pila tipo marco le abre la posibilidad de reparación a distintos puentes en Costa Rica. Estos daños se pueden ver en las Figuras 9 y 10.

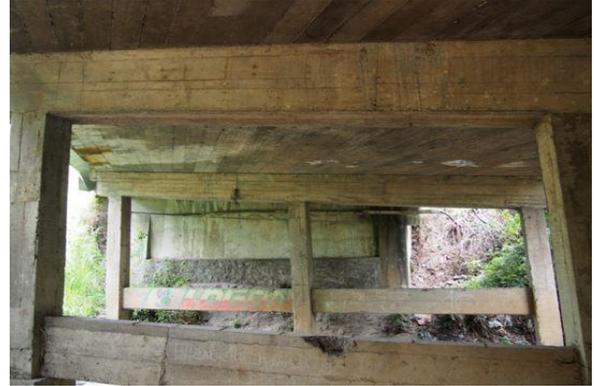
Figura 9. Estado actual de la Pila 1 del puente quebrada El Fierro donde se muestra la viga de amarre en estudio. Fuente: SAEP, 2016.

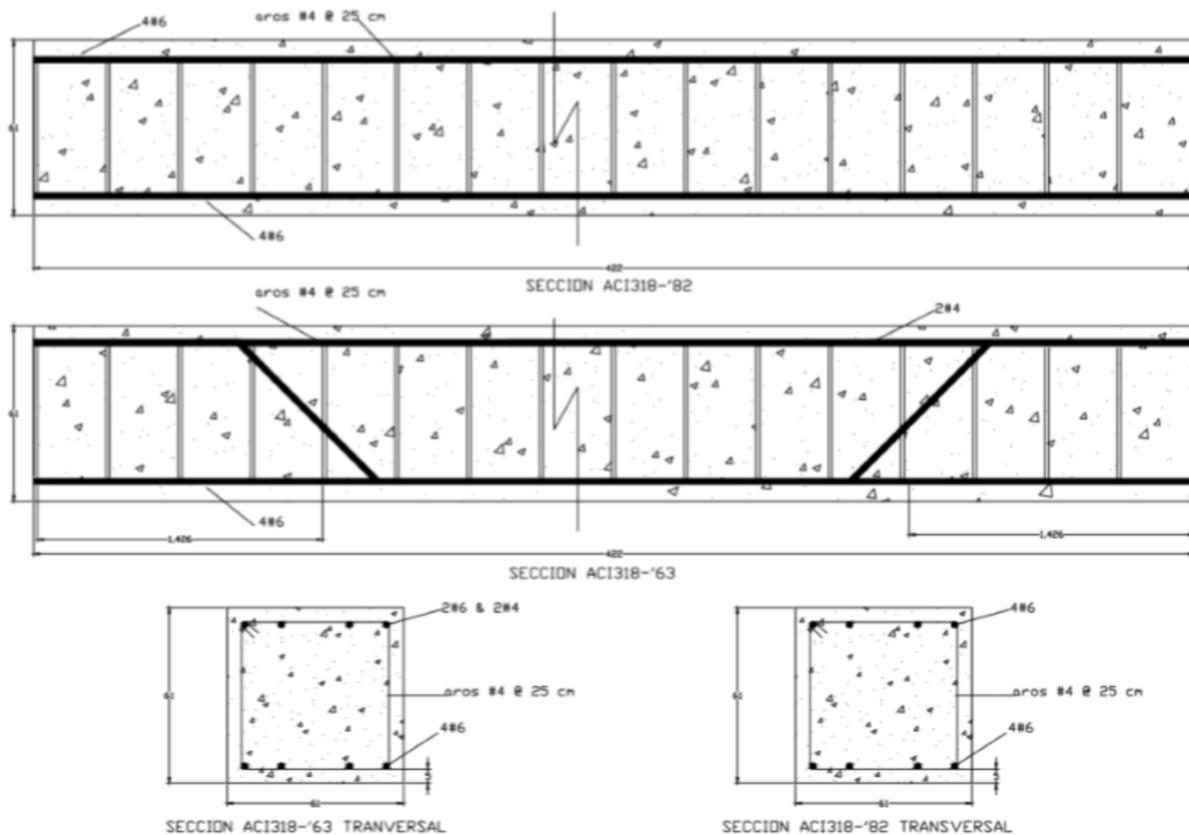
Adicional a los problemas de agrietamiento longitudinal, el puente quebrada El Fierro presentó otro inconveniente: no hay planos ni detalles constructivos ni año de construcción/diseño para esta sección. Por lo tanto, antes de empezar a describir los debidos pasos y el procedimiento del diseño de reparaciones, se identificó la cantidad de acero de refuerzo así como su distribución para la sección de viga en estudio. Con el programa de análisis estructural SAP2000 se realizó un modelo de marco de concreto para encontrar el momento de diseño para dicha viga. Cuando este se obtuvo, se desarrolló un diseño convencional de elementos de concreto a flexión. Sin embargo, el tema de la distribución sigue siendo un inconveniente, pues según fuentes consultadas, este puente puede que haya sido diseñado con una versión anterior a los códigos de concreto reforzado actuales.

Figura 33. Detalle de la distribución del acero de refuerzo para la viga secundaria de la Pila 1 de quebrada El Fierro bajo dos distintos códigos de concreto estructural. Fuente: Elaboración propia.

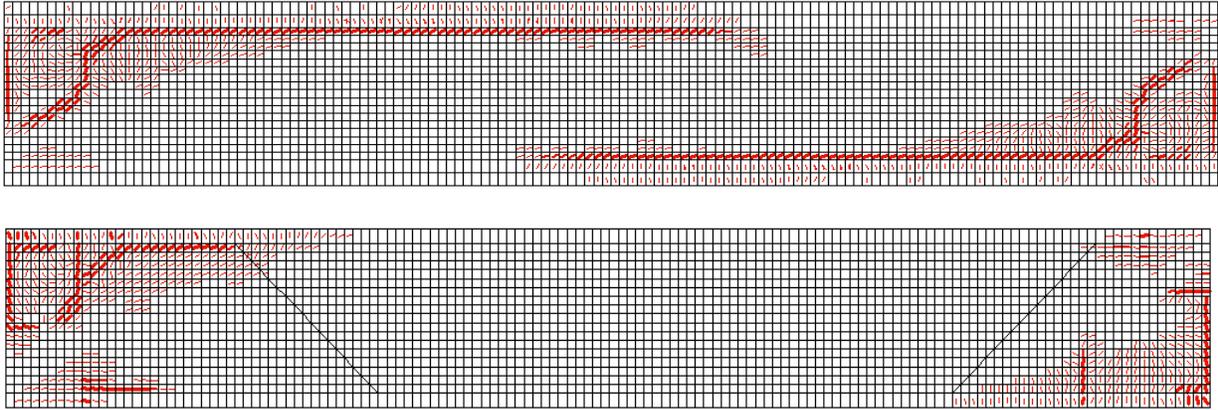
El siguiente paso, después de que se determinó la cantidad de acero de refuerzo, fue establecer cuál es la razón para que se diera el agrietamiento longitudinal. Por consiguiente, para el mismo modelo hecho con SAP2000 se

Figura 34. Comparación del patrón de agrietamiento de los modelos ACI18-82 (arriba) y con el ACI318-63 (abajo) con un f_c de 28MPa. Fuente: Elaboración propia.

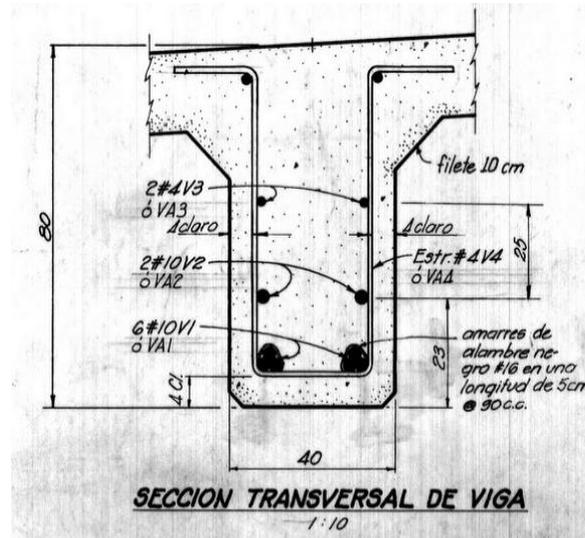
Debido a la coloración verdosa-naranja que presentan las vigas del puente río Kooper, se determinó que el porcentaje de penetración de la corrosión equivale a un 3,5%. Esto afecta la

Figura 42. Sección transversal de viga simple tipo T del río Kooper en los tramos extremos donde existen daños por corrosión. Fuente: Planos disponibles para río Kooper en el sitio de SAEP, 2016
