# Elaboración e implementación de un manual de control de calidad en obras viales municipales para el cantón de Cartago.

Elaboración e implementación de un manual de control de calidad en obras viales  
municipales para el cantón de Cartago.

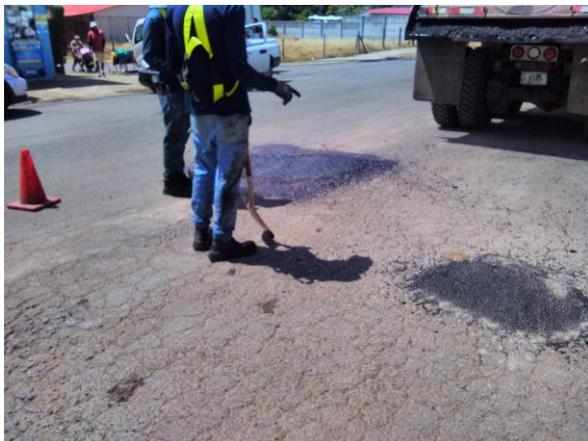
Inicialmente, se realizó una inspección de la ruta logrando de esta manera identificar la patología presentada en la vía, la cual arrojó un daño por fatiga (cuero de lagarto) justo en el tramo central y en los laterales se mostraban sectores que presentaban baches, sin embargo, las zonas intervenidas fueron las que presentaban baches ya que eran el daño que dificultaba la transitabilidad, además el colocar una sobre-capa sobre la zona con fatiga no dará solución al problema ya que dichas grietas se reflejarán en la nueva capa de mezcla asfáltica y no es una solución que aplique a dicha patología.

Figura 52. Daño por fatiga en el tramo central

La ruta 301050 se intervino mediante la realización de un bacheo superficial o menor, sin embargo, de acuerdo a la patología que presentaba la ruta tales como zonas con fatiga y áreas con baches, era recomendable realizar un bacheo formal, que permitiera marcar y cortar el área afectada en al menos 30cm más de la zona afectada, garantizado así el cubrir todo el daño, por otra parte esta ruta sí contiene un paquete estructural completo, por tal motivo realizar un bacheo formal hubiera permitido excavar hasta el material densificado con el fin de establecer si las capas base se encontraban en buen estado o requería una sustitución de material, permitiendo de esta manera extender la condición de servicio de la vía. La colocación de una sobre-capa en el tramo central que presentaba fatiga no era una

alternativa viable ya que al colocar una sobrecapa de mezcla asfáltica generaría un reflejo de las grietas existentes en la nueva carpeta.

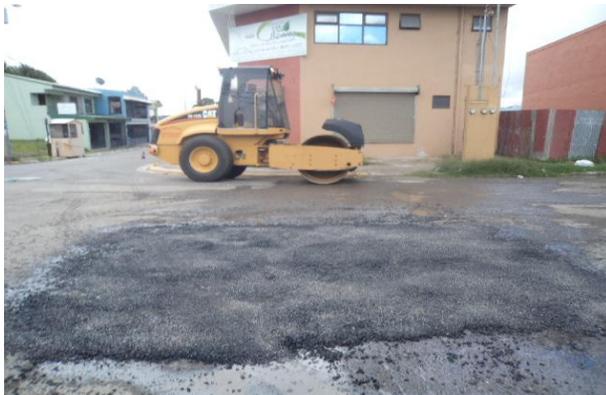
- Antes de realizar la colocación de mezcla asfáltica se debe de realizar un chequeo de temperatura, ya que corresponde a uno de los parámetros importantes para la aceptación o rechazo de la mezcla asfáltica, lo cual se puede realizar con un termómetro infrarrojo digital o un termómetro bimetálico.
- Es importante tomar en cuenta que para la colocación de mezcla asfáltica se debe de contar con una superficie totalmente seca, por tal motivo bajo ninguna circunstancia se debe realizar actividades que involucren mezcla asfáltica en condiciones húmedas o con presencia de lluvia ya que no se dará una correcta adherencia entre el material bituminoso y la superficie.

Figura 55. Colocación en condiciones húmedas.  
Fuente: Municipalidad de Cartago.

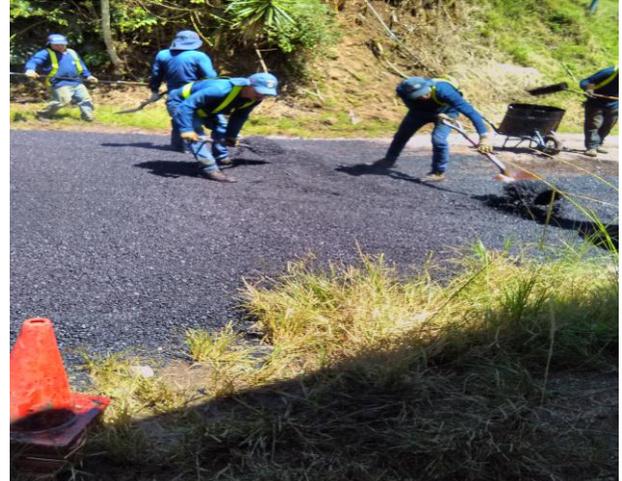
- Al realizar la distribución de la mezcla asfáltica de manera manual por medio de palas, se debe de cuidar el no lanzar el material a grandes distancias ya que esto genera una separación o segregado de material.

Figura 56. Distribución de la mezcla asfáltica de manera manual con el uso de palas.

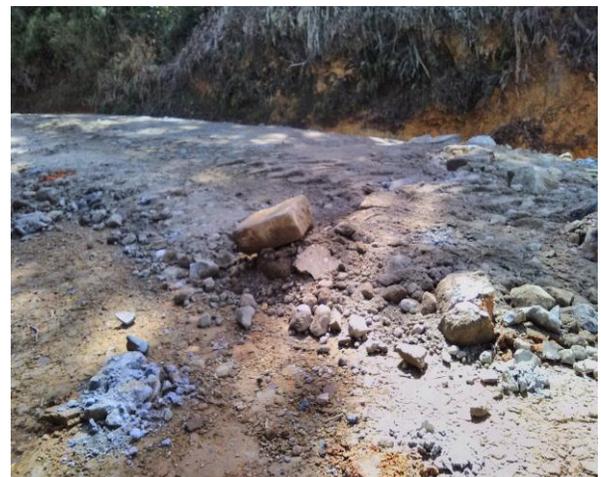
Al momento de conformar el área no se incorporó agua para proporcionar la humedad a la superficie y, durante el proceso de colocación del nuevo material no se incorporó agua, incorporar la humedad de compactación requerida para realizar una compactación al 100% de densidad.

Figura 60. Bloques mayores al tamaño máximo nominal.

Inicialmente, se debe de realizar una conformación de la superficie con el fin de generar una sección uniforme con su respectivo bombeo entre 3% a 5% generando de esta manera la conducción de las aguas hacia los sistemas de drenaje. En los caminos lastrados es de vital importancia realizar una conformación de las cunetas en su sección original ya que su mal estado genera que el agua que se acumule, generando un deterioro acelerado de la estructura de pavimento.

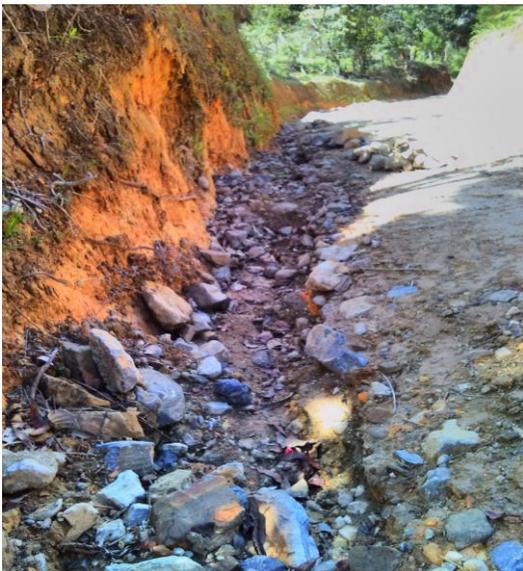
En este tipo de ruta es importante realizar un mantenimiento periódico ya que el material que funciona como superficie de ruedo puede ser desplazado por el agua hacia las zonas de drenaje generando un deterioro acelerado de la estructura de pavimento y un mal funcionamiento de las obras de drenaje al encontrarse obstruidas.

Figura 61. Estado de las obras de drenaje

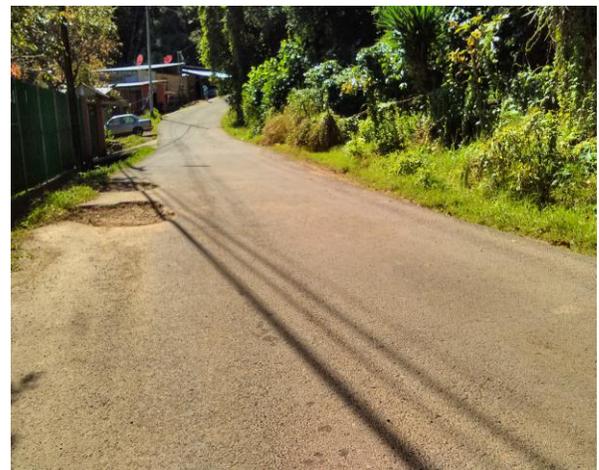
La zona a intervenir contaba con algunos daños de fisuras o cuero de lagarto así como también huecos en diferentes tramos de la vía, por tal motivo se colocó sobre-capa en los tramos con mayores daños y las secciones menos afectadas con huecos fueron bacheadas.

Figura 63. Condición de la vía intervenida.

Para la colocación de una sobre capa inicialmente, se deben de realizar las reparaciones de baches, colocando nueva mezcla asfáltica sobre material densificado y a la vez realizar un sellado de las grietas existentes ya que el no hacerlo podría implicar generar deformaciones y posiblemente un reflejo de las

grietas en la nueva sobre capa, por otra parte, al tener una zona fatigada (cuero de lagarto) no es recomendable realizar un sellado de fisuras ya que es una zona de falla que presenta el pavimento, por lo tanto, en dichos tramos es recomendable realizar en la medida de lo posible un perfilado parcial o total de acuerdo a lo que determine el responsable a cargo del proyecto para posteriormente, colocar la nueva capa asfáltica. Es importante realizar una limpieza de la superficie mediante el uso de una barredora mecánica a lo largo y ancho de la vía mientras que en los baches es recomendable afinar dicha limpieza de manera manual mediante un escobón con el fin de generar una superficie limpia que garantice una correcta adherencia entre la superficie existente y la nueva sobre capa, donde dicha adherencia la proporciona el riego de liga que debe de encontrarse en un rango de temperatura de entre 60°C y 80°C.

La colocación de la mezcla asfáltica debe de realizarse mediante una pavimentadora (finisher) que garantice una uniformidad en el espesor de toda la carpeta a colocar, por otra parte es importante generar las pendientes transversales correspondientes al bombeo que debe de rondar entre un 3% y 5% con el fin de evacuar lo más rápido posible el agua que caiga sobre el pavimento, ya que es el principal enemigo de estas estructuras y la acumulación de la misma genera un deterioro acelerado.

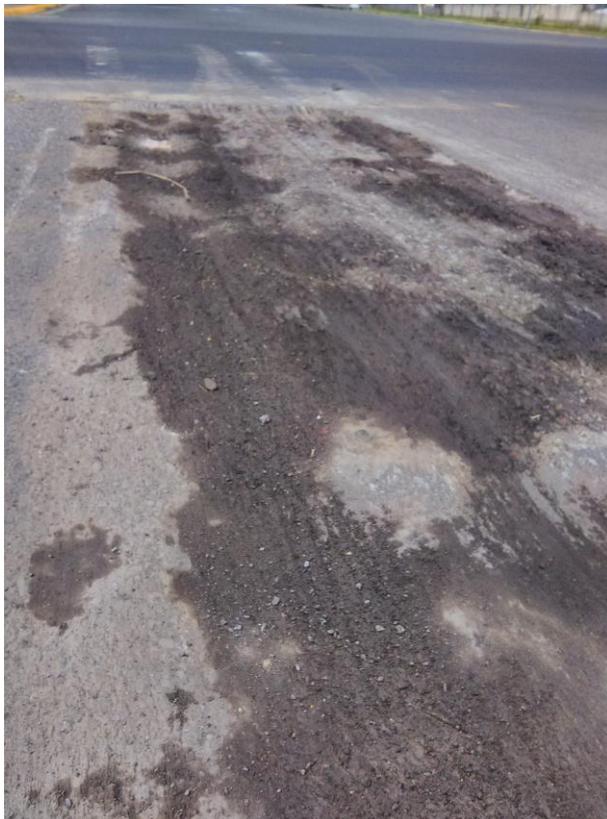
Figura 70. Tramo perfilado

La actividad de perfilado no se pudo concluir debido a una falla en la máquina perfiladora, sin embargo, en el tramo que se intervino se realizó una limpieza del área lo cual permitió limpiar la superficie de cualquier material que pudiera contaminar el material de RAP, por otra parte tampoco se aplicaron solventes para la remoción de la carpeta lo cual está dentro de la metodología.
