**PROPUESTA TÉCNICA DE MANEJO PARA EL ARBOLADO
URBANO DEL DISTRITO DE SAN VICENTE DEL CANTÓN
DE MORAVIA, SAN JOSÉ, COSTA RICA.**

TRABAJO FINAL DE GRADUACIÓN PARA OPTAR POR EL GRADO DE
LICENCIATURA EN INGENIERÍA FORESTAL.

CAROLINA ALFARO ROJAS

CARTAGO, COSTA RICA, 2020

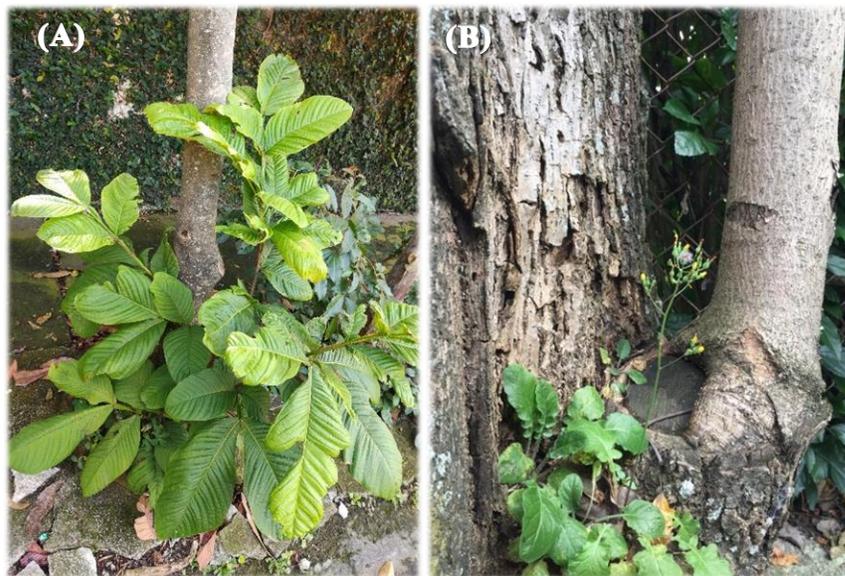
aquellos brotes epicórmicos que algunas especies suelen desarrollar por un daño mecánico, como las podas mal ejecutadas (Figura 7B); ambos, representan una desgaste fisiológico para el individuo por lo que es preciso eliminarlos de manera oportuna (Moreno y Hoyos, 2015), un total de 25 individuos presentaron esta condición en algún grado.

Figura 7. Rebrotos basales (A) y epicórmicos (B) de los árboles evaluado en San Vicente de Moravia, Costa Rica (junio, 2019).

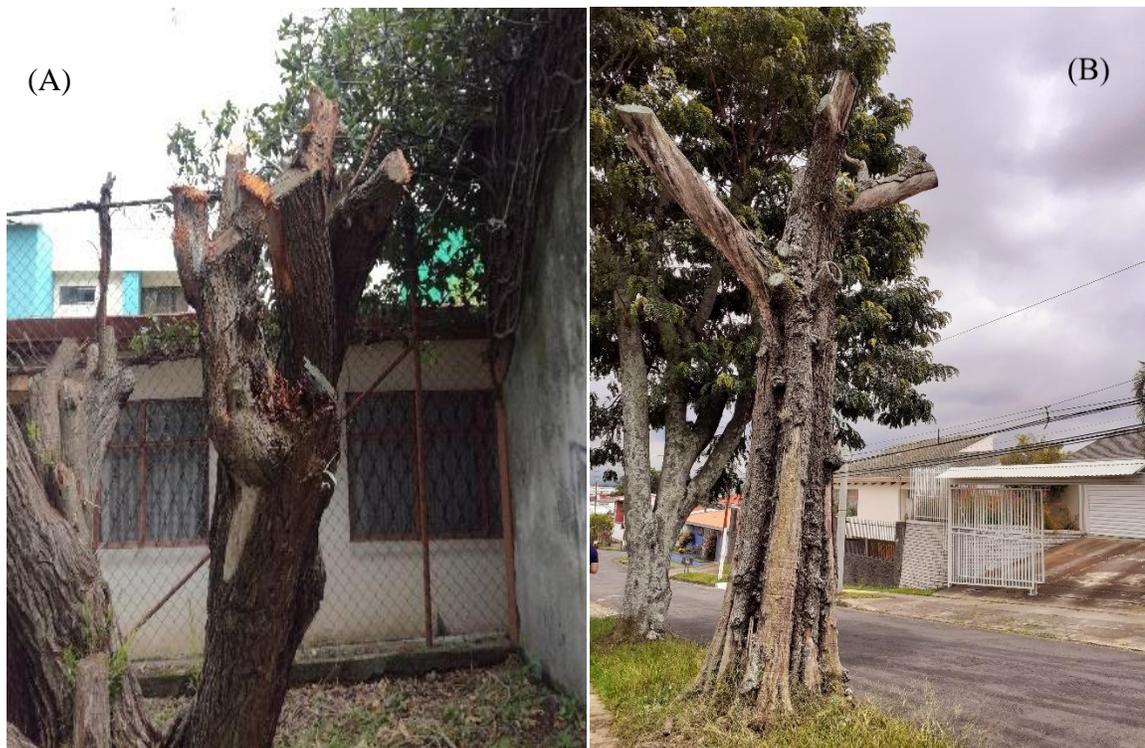
Un total de 26 individuos presentan desmoches, aunque solo representan un 4% de los datos pueden llegar a significar un riesgo para la comunidad, debido a que pueden iniciar un proceso de descomposición de la madera. Los árboles que se encuentran paralelo a la acera son los que mostraron mayor incidencia, esto se debe principalmente a la interferencia que tiene con el cableado eléctrico, paso de vehículos, e incluso inconvenientes con los vecinos de la comunidad quienes en muchos casos son los responsables de hacer el desmoche para evitar la hojarasca, o frutos. Las especies más afectadas corresponde a *Casuarina equisetifolia*, seguida *Ficus benjamina* y *Ficus pertusa*.

Figura 8. Árboles desmochados (A) y (B), en San Vicente de Moravia, Costa Rica (junio, 2019).

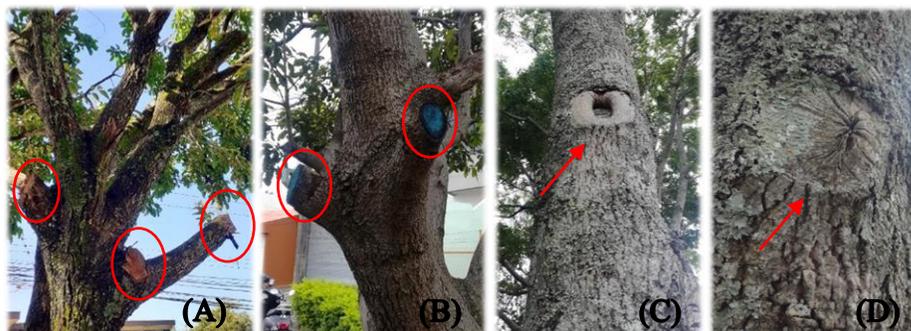
Por otro lado, los árboles bien podados presentan un proceso de compartimentalización exitoso, donde es posible observar un callo bien formado (Figura 7C), el área de corte totalmente compartimentalizada (Figura 7D) o en dado caso el ángulo de corte correctamente establecido, sin exceso de muñones.

Figura 7. Árboles podados en el distrito de San Vicente: (A) Podas realizada con machete y presencia de grandes muñones, (B) Pintura “cicatrizante” en muñones de gran tamaño, (C) el callo muestra una correcta compartimentalización, (D) proceso de compartimentalización finalizado. San Vicente de Moravia, Costa Rica (junio, 2019).

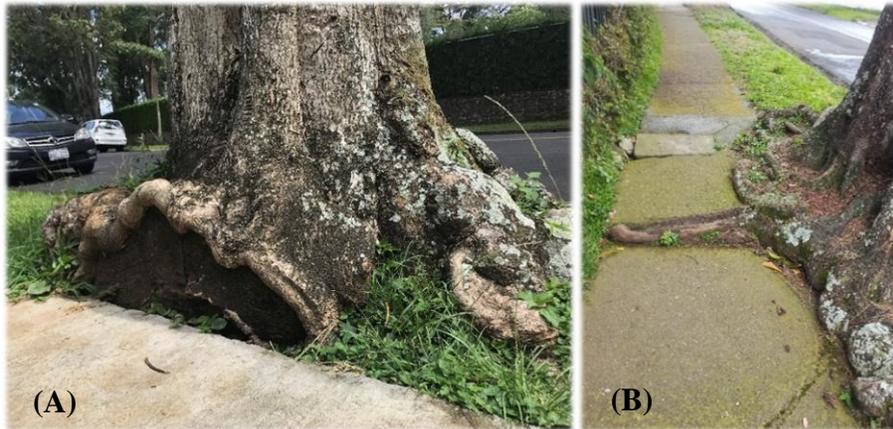
De los 145 árboles que se encuentran en conflicto con la infraestructura gris, 101 se ubican en aceras, en la mayoría de los casos el inconveniente se debe a la incorrecta selección de especies, sumado al espacio en el que se encuentran, ya que este no supera un metro de ancho y presenta un alto nivel de compactación. Este factor altera la estructura y función del ecosistema urbano generando a su vez los denominados deservicios (trade-offs) ya que traen consecuencias negativas para la vida humana (Dobbs, Escobedo & Zipperer, 2011). Esto no solo genera perjuicios económicos para las municipalidades por costos de reparación de aceras y remoción de especies, sino que, interfiere con el bienestar y la movilidad activa de la ciudadanía. Es importante tener en cuenta que, una acera levantada representa un riesgo para quienes diariamente transitan por el lugar, generando un mayor conflicto para aquellas personas con movilidad limitada (adultos mayores, personas no videntes, personas en sillas de ruedas, mujeres embarazadas, etc).

Figura 9. Árboles que presenta raíces expuestas y en conflicto con aceras: (A) Árbol de Casuarina al cual se le eliminó parte de las raíces; (B) Árbol de casuarina ocasiona el levantamiento de la acera. San Vicente de Moravia, Costa Rica (junio, 2019).

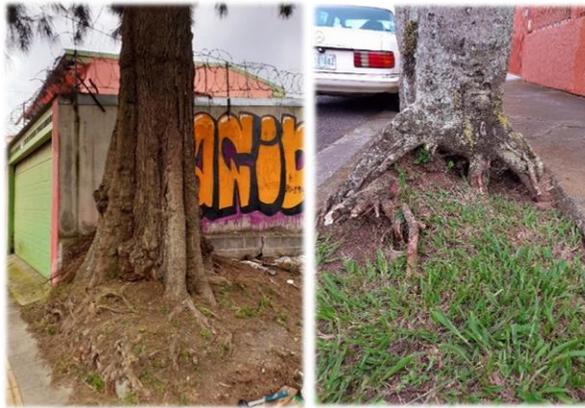
Las raíces de los árboles desempeñan una función ecológica clave para el sostén de los suelos, ya que forman una clase de malla que permite el amarre de los suelos y de ese modo evita los procesos de erosión (Valdés, 2010), los cuales se pueden dar la acción de diversos factores como viento y agua (FAO, 2019). Con respecto a sitios que presentan socavamiento del terreno, se evaluó si existe pérdida de cobertura del suelo, solo dos individuos presentaron esta condición, las especies corresponden a *C. equisetifolia* en un parque público (Figura 10A) y *Delonix regia* la cual se encuentra paralelo a la acera (Figura 10B).

Figura 10. Árboles que presenta socavamiento del terreno. San Vicente de Moravia, Costa Rica. (junio, 2019).

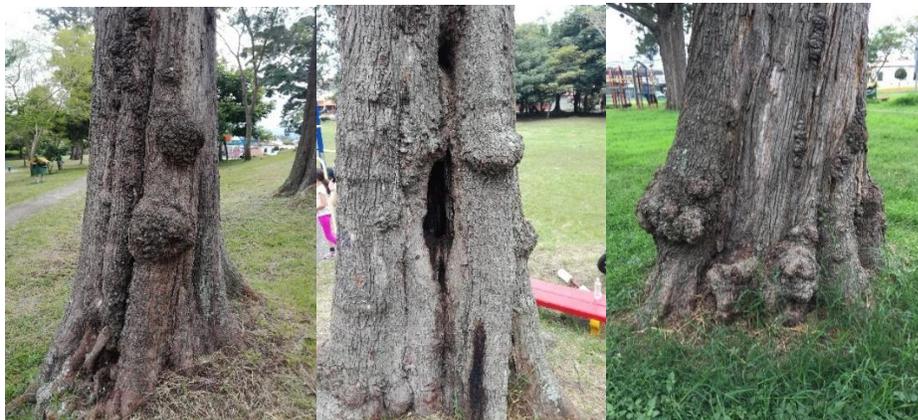
Las especies de *Casuarina equisetifolia*, *Eucalyptus spp* y *Ficus spp* han sido utilizada para arboricultura urbana en países del trópico, por su rápido crecimiento, gran porte y escaso mantenimiento (Castillo y Armando, 2015). Sin embargo, el desconocimiento en cuanto al establecimiento, hábito de crecimiento, vulnerabilidad a plagas y enfermedades, con el tiempo generaron múltiples inconvenientes con el entorno. *Casuarina equisetifolia* es la especie que presenta un mayor número de individuos con tumores, 11 en total, de los cuales la mayoría se encuentran en el Parque Los Robles. Es claro que los individuos de esta especie al alcanzar la madurez empiezan a mostrar un avanzado deterioro, no solo muestran un gran número de tumores en el fuste: si no que, presentan grietas de gran tamaño, dichas aberturas se extienden en el interior del fuste formando aberturas en forma de “C”, además, llegan a presentar pudrición y síntomas necróticos (Figura 12).

Figura 12. Árboles de *Casuarina equisetifolia* con presencia de tumores en el Parque Los Robles, San Vicente de Moravia, Costa Rica (junio, 2019).

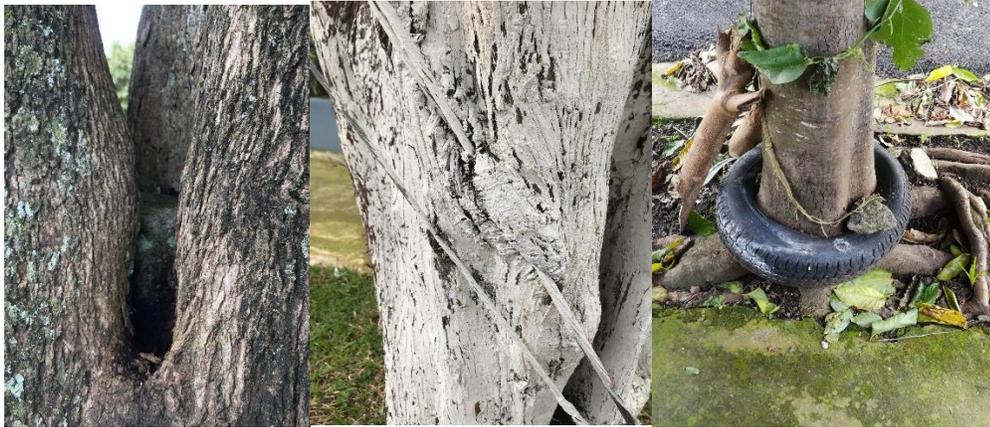
El 8% de los individuos (55) posee obstáculos en el fuste, se observa con mayor frecuencia el uso de cables, mecate, clavos, basura, blocs de cemento, llantas y anuncios publicitarios. El mayor problema de estos materiales consiste en que el árbol en su crecimiento absorbe los objetos que se encuentran en el fuste y esto modifica y altera la estructura del individuo, volviéndolo más susceptible a fallos mecánicos, pudrición y ataque de plagas y enfermedades (Figura 13).

Figura 13. Daños más comunes en el fuste de los árboles evaluados. San Vicente de Moravia, Costa Rica (junio, 2019).

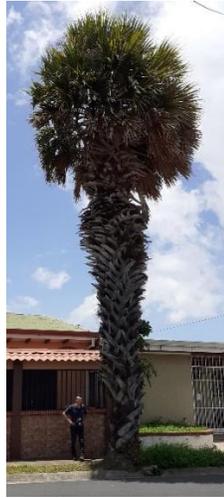
De igual forma el 28% de los individuos (183) presentaron ramas muertas o colgando, una de las principales causas de este defecto son las podas antitécnicas, en las que se dejan muñones de gran tamaño, lo cual genera la pudrición y muerte de la rama; por otro lado, en los árboles ubicados en acera, la principal causa corresponde al daño hecho en la parte baja de la copa por vehículos de gran tamaño como camiones, trailers. En el caso de las palmeras también se notó que en especies como *Washingtonia filifera*, existe una excesiva acumulación de hojas muertas, que no se han retirado y se encuentran acumuladas en el estípite (Figura 15).

Figura 15. Estado de las hojas de palmeras. San Vicente de Moravia, Costa Rica (junio, 2019).

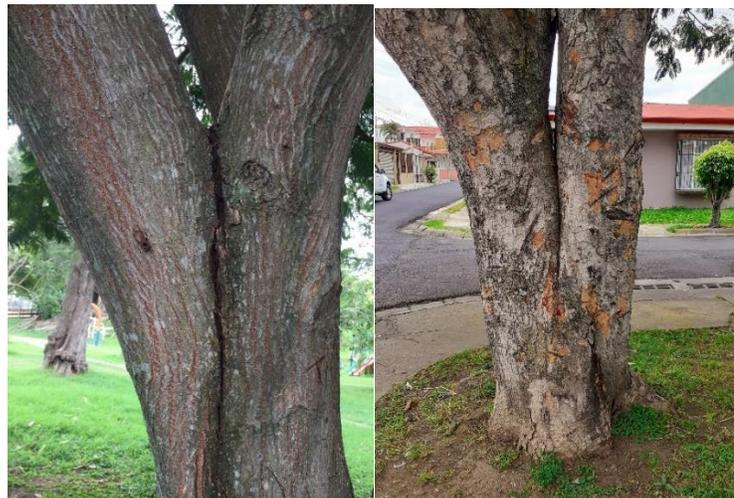
Un 52% de los individuos poseen uniones débiles (Figura 16), Saavedra-Romero, Alvarado-Rosales, Martínez-Trinidad, & Hernández de la Rosa (2019) consideran este defecto como una inminente probabilidad de fallo y por eso se recomienda podar las ramas con uniones débiles cuando los árboles son jóvenes, así como la eliminación de las horquillas del tronco.

Figura 16. Árboles con uniones débiles. San Vicente de Moravia, Costa Rica (junio, 2019).

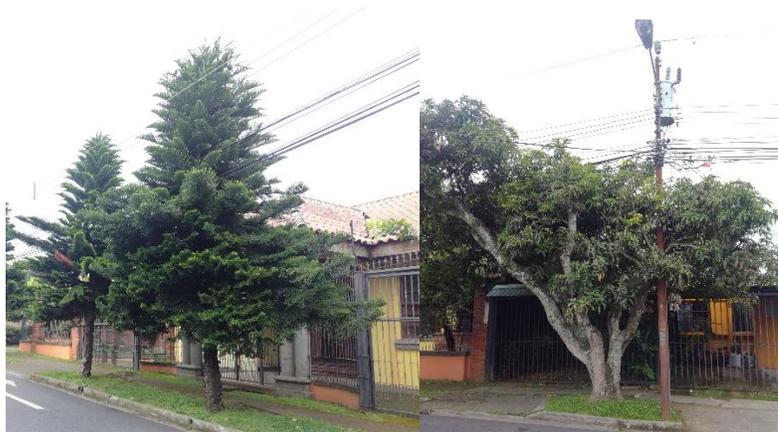
Las especies *Tabebuia rosea*, *Cupressus lusitanica*, *Bauhinia spp*, *Araucaria hunsteinii* y *Casuarina equisetifolia*, las cuales tienen una altura promedio de 10, 6, 5 y 18,5 m. En el caso de las casuarinas solo tres individuos se localizan aceras; sin embargo, han sido desmochados.

Figura 17. Obstáculos más frecuentes en la zona área del árbol. San Vicente de Moravia, Costa Rica (junio, 2019).

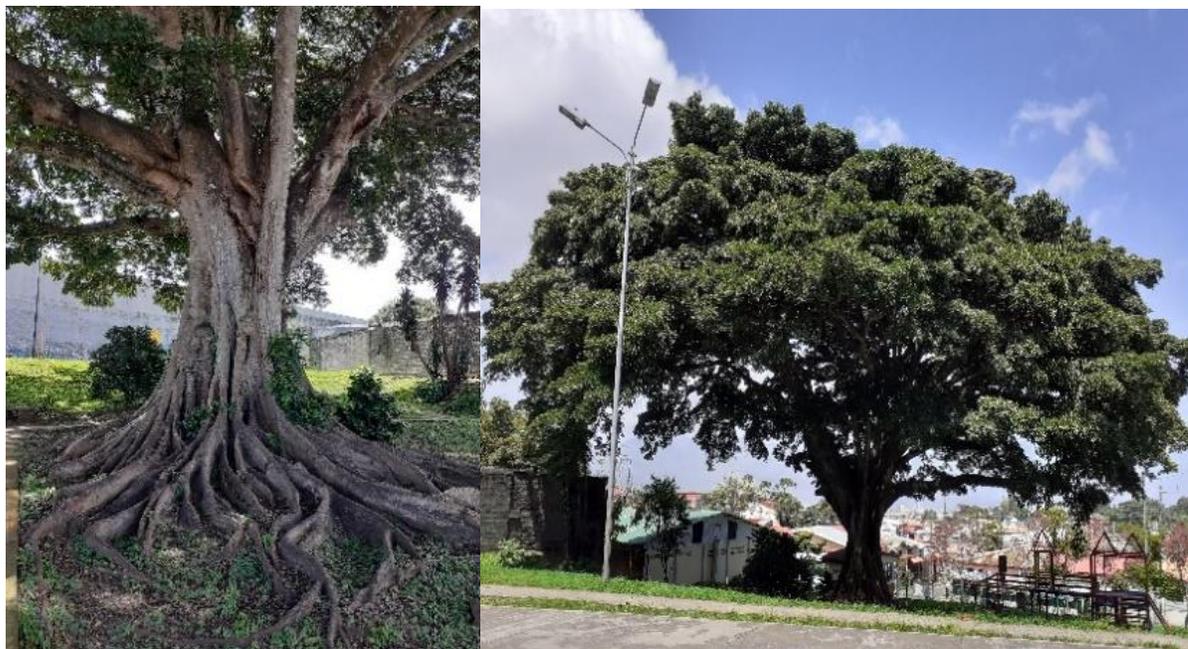
inician la etapa de senescencia, solo debe realizarse para minimizar el riesgo con el entorno, este tipo de podas mal ejecutadas incrementan el riesgo de falla del árbol.

Con respecto al estado fitosanitario, se observan exudaciones como síntoma de pudrición, las horquillas que se ubican en la zona superior están generando una acumulación de agua, el cual genera al individuo un exceso de humedad y puede provocar pudriciones.

Figura 21. *Ficus jimenezii* SV95 categorizado como árbol patrimonial. San Vicente de Moravia, Costa Rica (junio, 2019).

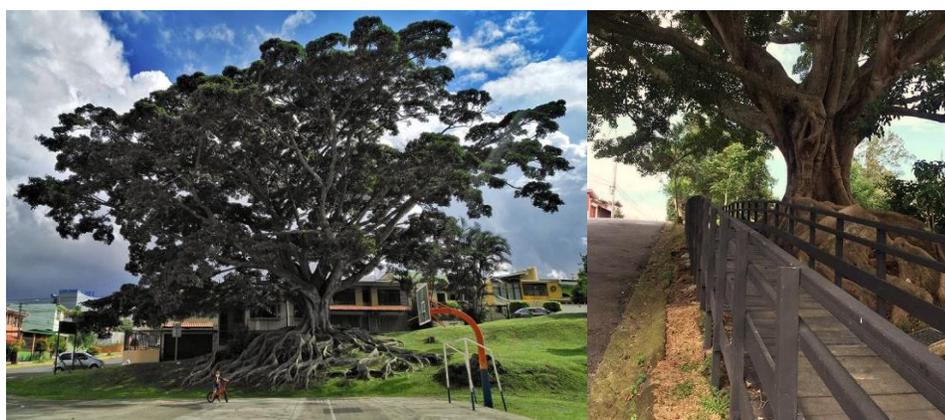
El segundo árbol ubicado en el Parque Los Robles, identificado con el consecutivo SV279, se encuentra a 200 metros del centro de San Vicente, posee un dap de 2 m, un diámetro de copa de 35 m y una altura de 20 m. Este individuo en cuanto a las variables evaluadas se diferencia del primero en que posee un reconocimiento el árbol más viejo de Moravia, y la cercanía que tiene al centro de la ciudad. El reconocimiento se hizo el año 2004 por el Concejo Municipal, en la base del árbol se le colocó una placa en donde se especifica el nombre de la especie y se declara el árbol más viejo del cantón. El árbol se ubica en uno de los bordes del parque, de tal forma que en años anteriores las raíces se expandieron hasta entrar en contacto con la acera y la calle e impedían el paso de las personas por el sitio, es por esto que en el año 2018 se diseñó una

estructura de madera que cumple la función de puente y permite la movilidad de las personas causando el mínimo daño al sistema radicular, esto muestra un gran respeto por el individuo; por lo tanto, es considerado un símbolo para la comunidad (Figura 22).

En referencia al estado fitosanitario del árbol, se observan ramas muertas con un grado leve de pudrición y vecinos reportan la caída de algunas ramas, esto lo puede estar causando la estrangulación, el poco espacio para crecer que existe en el sistema radical: además, de que para la construcción del puente fue necesario la eliminación de una pequeña parte de las raíces.

Figura 22. *Ficus jimenezii* SV279 declarado el árbol más viejo del cantón. Foto: Warner Rojas (2018)
