## CONSTANCIA DE DEFENSA PÚBLICA DE PROYECTO DE GRADUACIÓN

SONIA VARGAS  
CALDERON  
(FIRMA)

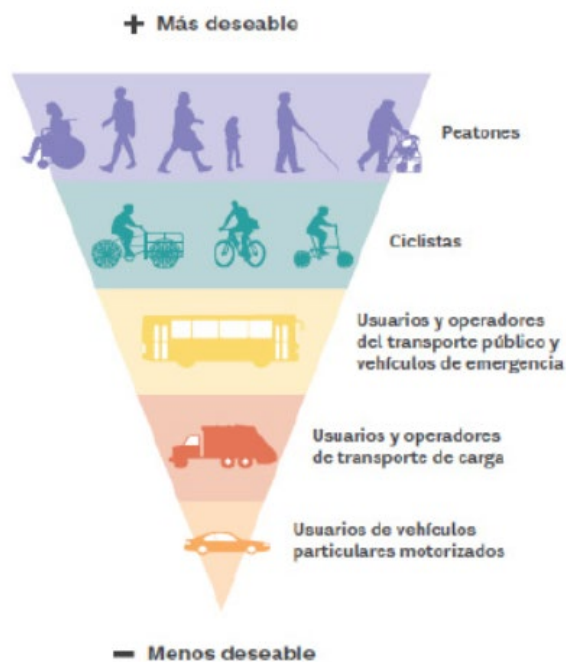
**Figura 2:** Pirámide invertida de movilidad sostenible.  
Fuente: ONU (2018).

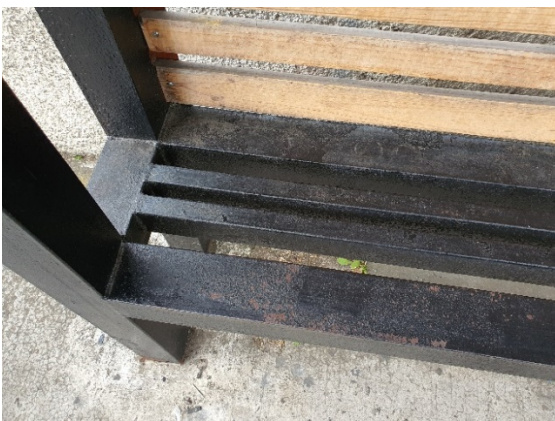
**Figura 16:** Pintura sobre metal oxidado.  
**Fuente:** Elaboración propia.

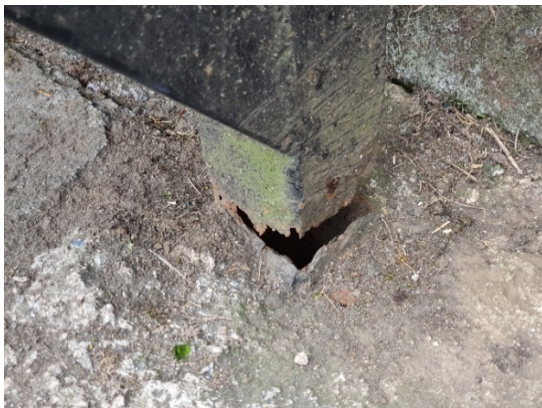
**Figura 17:** Columna oxidada de una parabus.

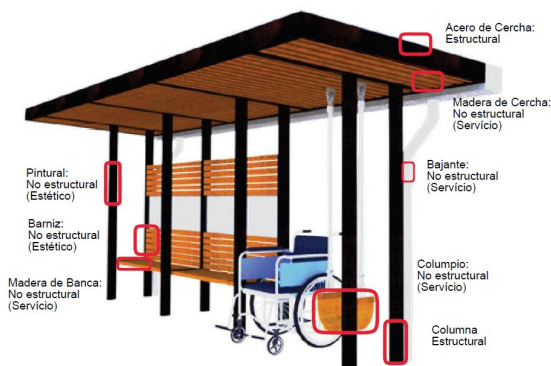
**Figura 19:** Piezas estructurales y no estructurales  
Fuente: Elaboración propia.

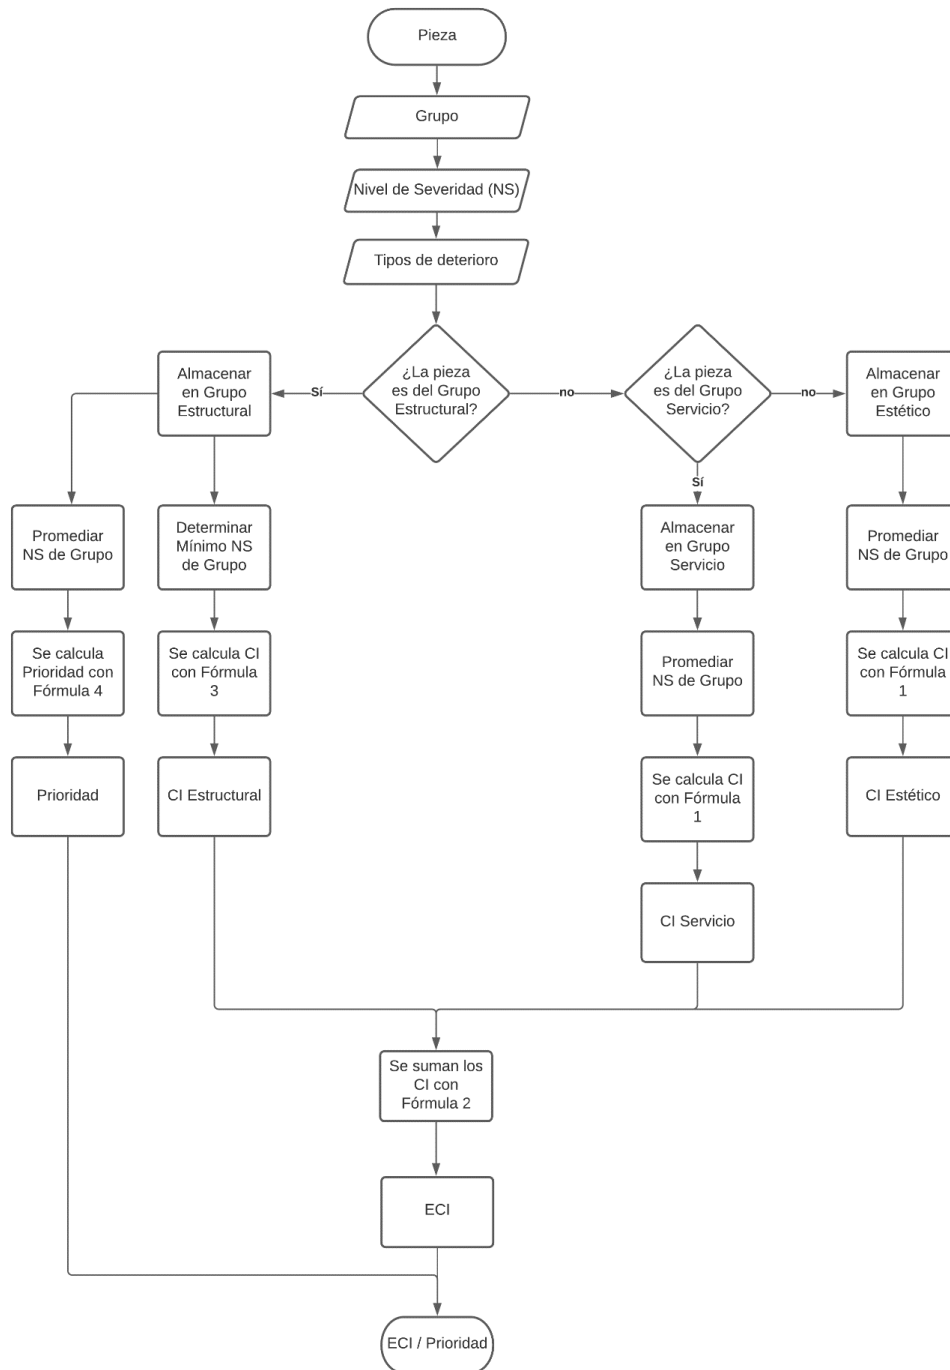
**Figura 22:** Diagrama de flujo para determinar ECI en parabuses

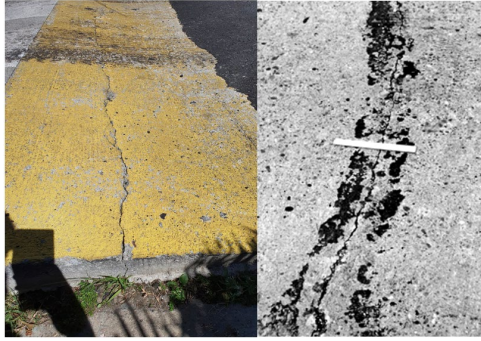
**Figura 23:** Comparación deterioros en sitio vs documento de fotos extraído ASTM D6433-20  
**Fuente:** Elaboración propia.

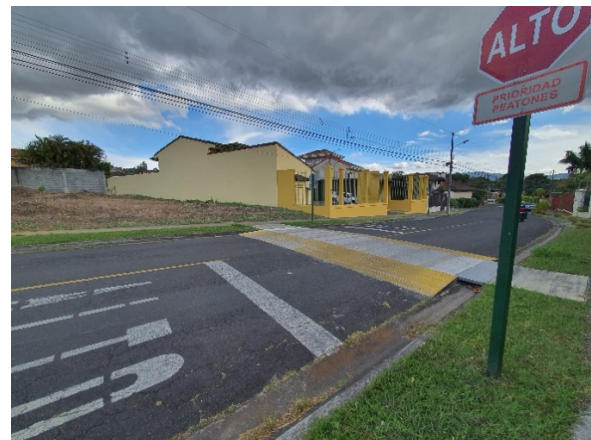
**Figura 24:** Pacificador tipo "acera a desnivel" y estructuras complementarias

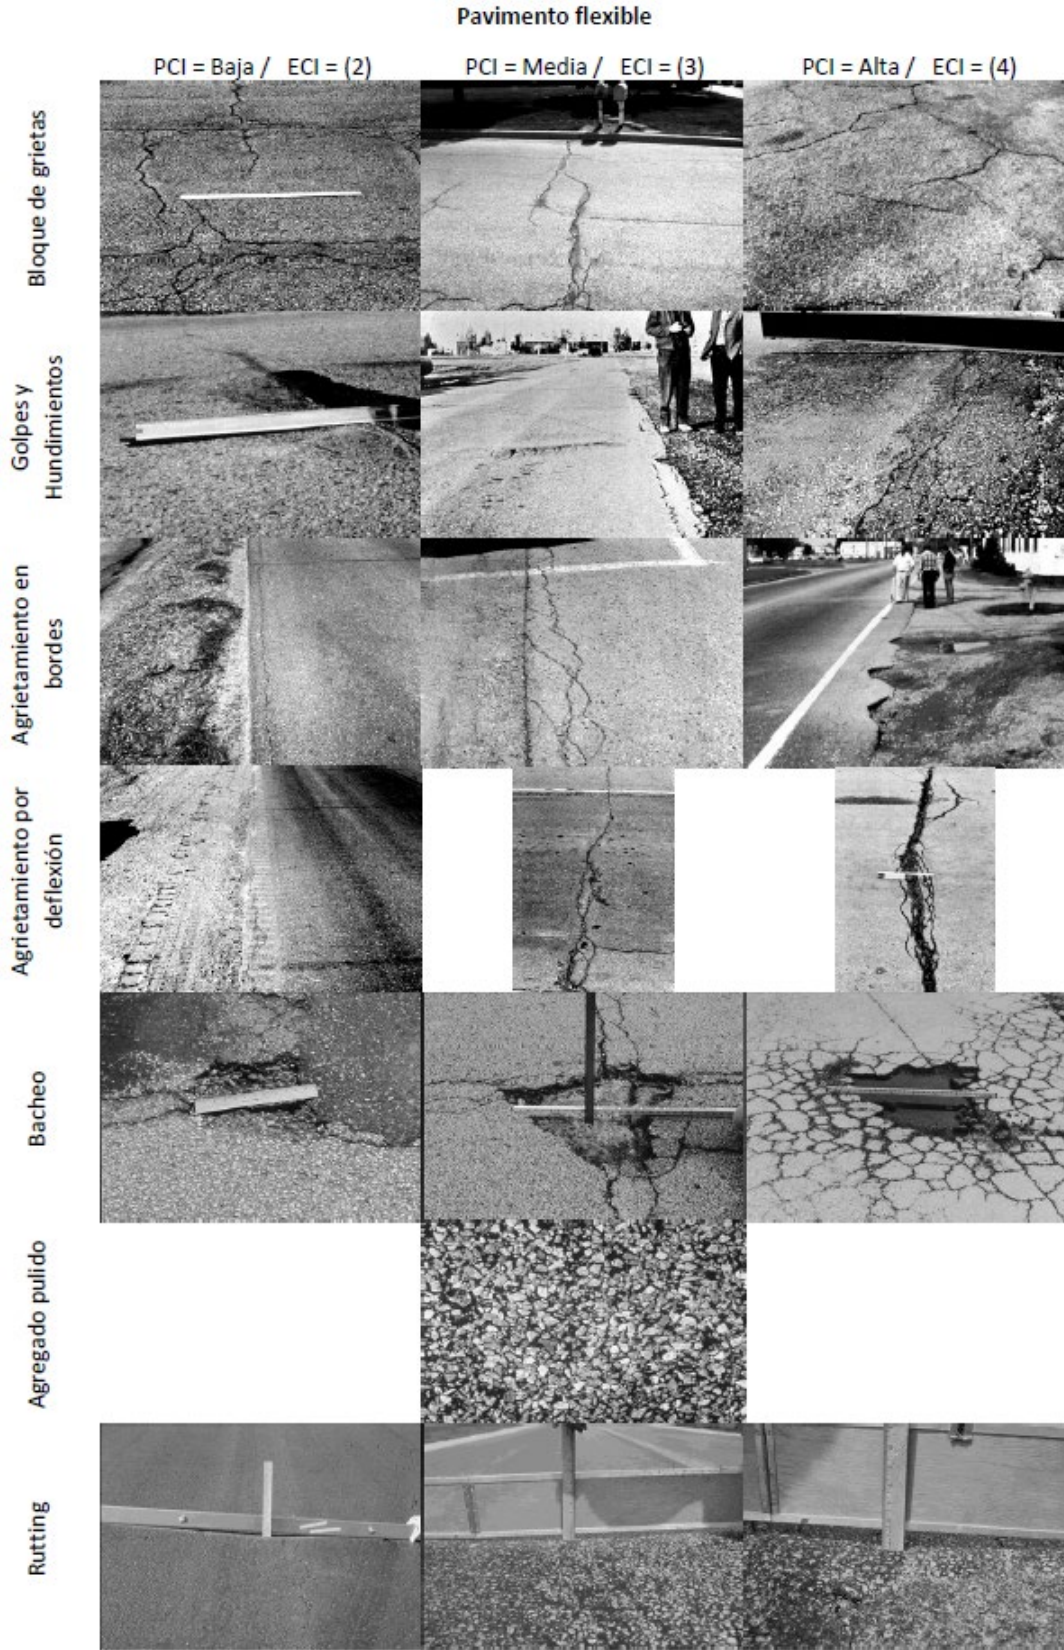
**Figura 25:** Hoja de clasificación de deterioros y severidades en pavimentos (1/3)  
**Fuente:** Elaboración propia. (Excel)

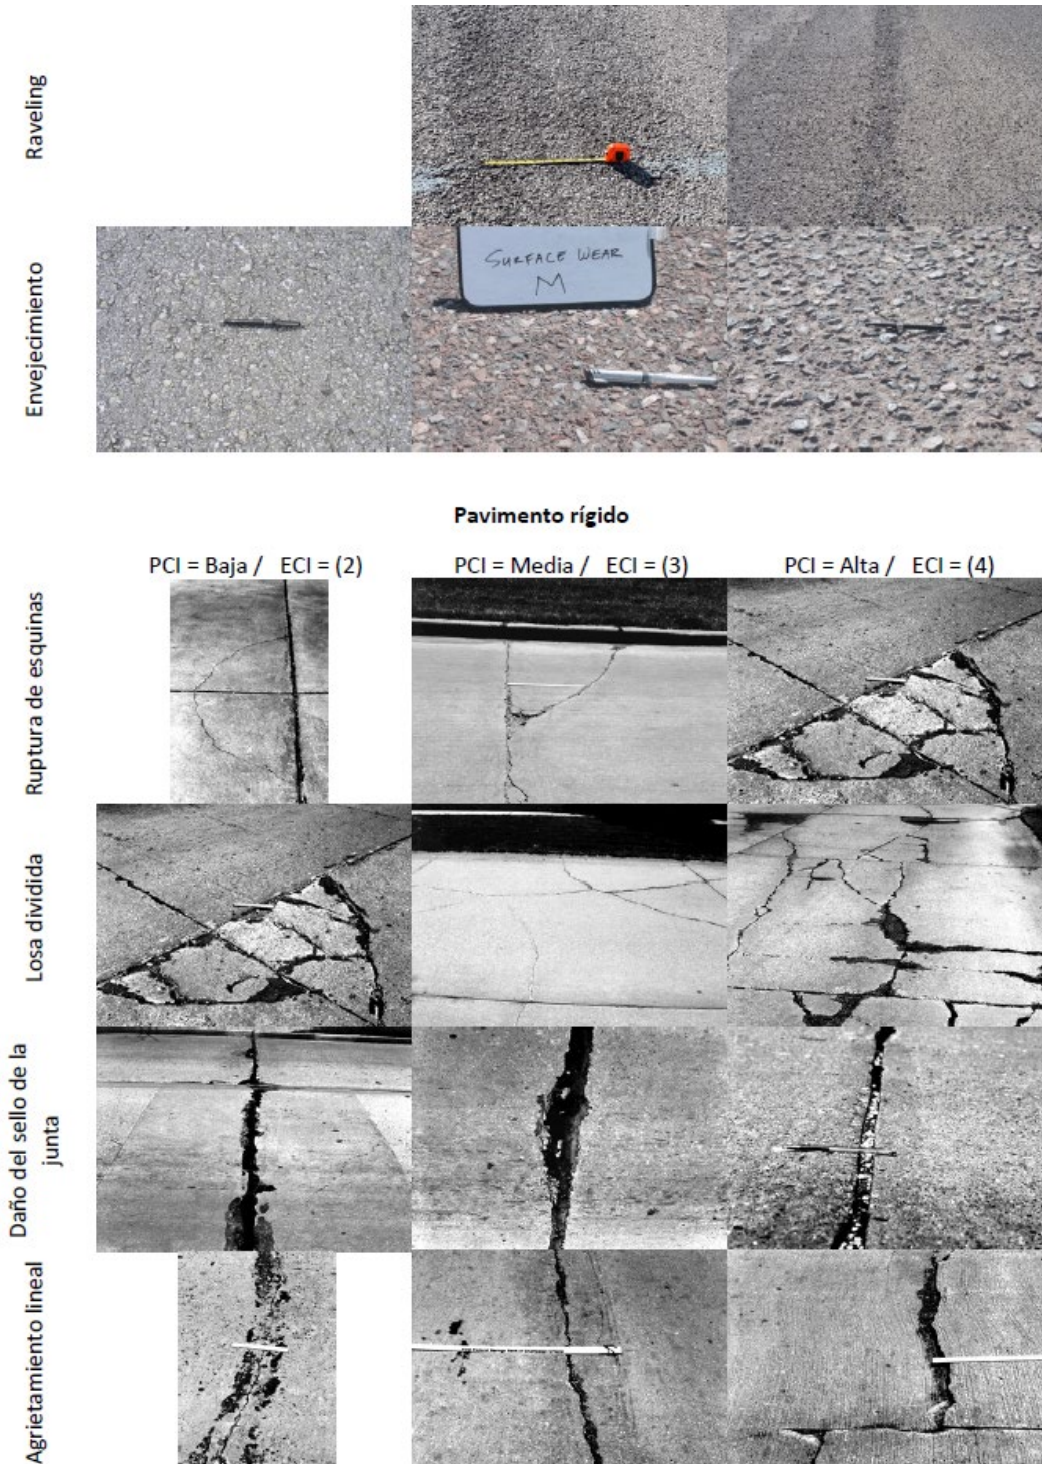
**Figura 26:** Hoja de clasificación de deterioros y severidades en pavimentos (2/3)  
**Fuente:** Elaboración propia. (Excel)

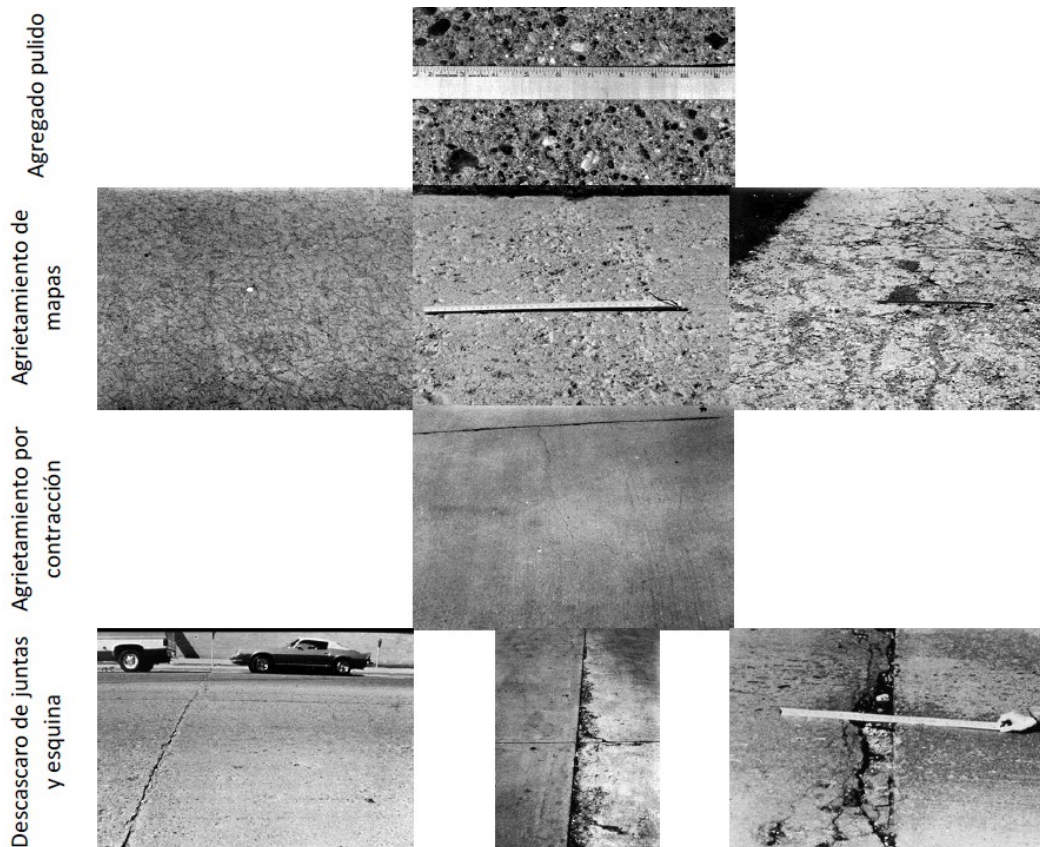
**Figura 27:** Hoja de clasificación de deterioros y severidades en pavimentos (3/3)  
**Fuente:** Elaboración propia. (Excel)

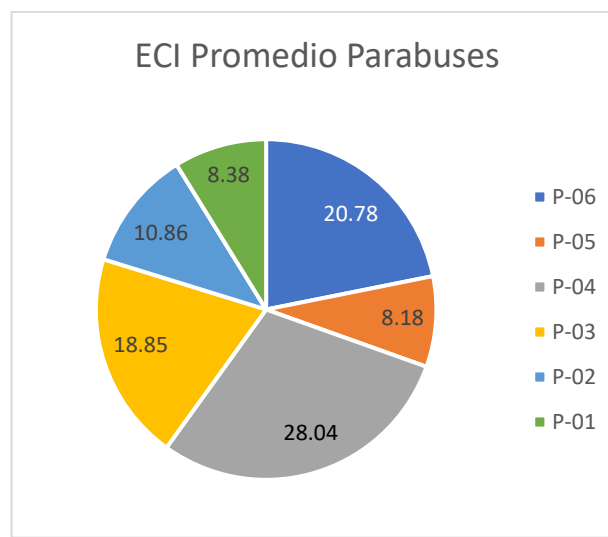
**Figura 48:** Gráfico de promedios de ECI en Parabuses  
**Fuente:** Municipalidad de Curridabat. (2021)

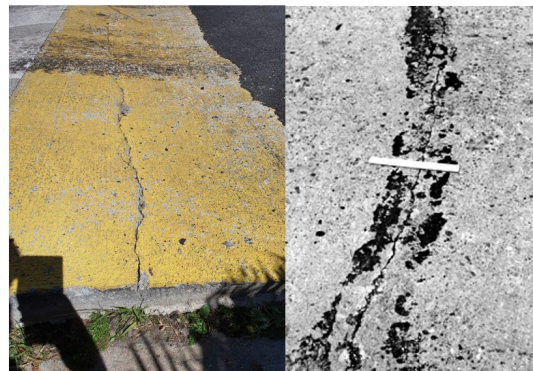
**Figura 51:** Comparación deterioros en acera a desnivel (Limitante) vs documento de fotos extraído ASTM D6433-20

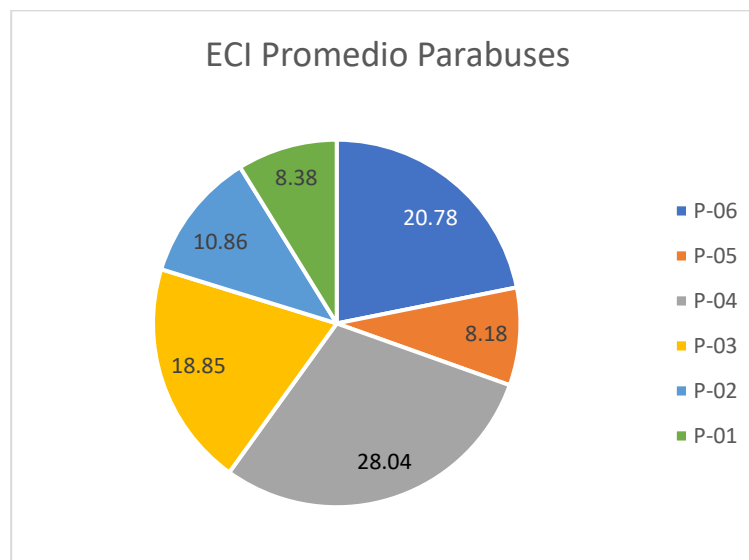
**Figura 53:** Gráfico de promedios de ECI en Parabuses  
**Fuente:** Municipalidad de Curridabat. (2021)

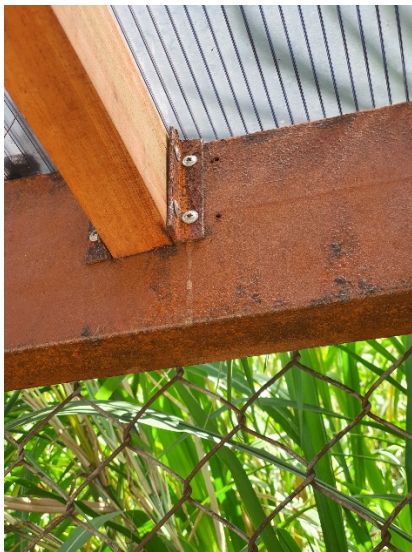
**Figura 54:** Oxidación en parabuses tipo P-03  
**Fuente:** Municipalidad de Curridabat. (2021)

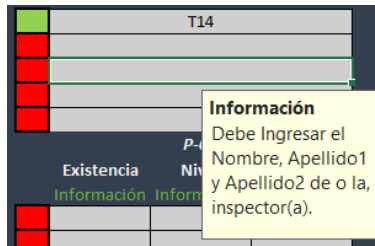
**Figura 19:** Información sobre ingreso de nombre en parabuses y pacificadores  
**Fuente:** Elaboración propia. (Excel)

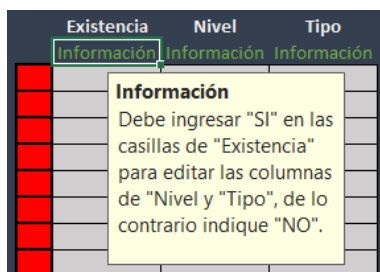
**Figura 25:** Información sobre ingreso de existencia de piezas.  
**Fuente:** Elaboración propia. (Excel)

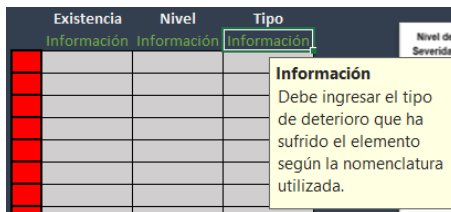
**Figura 26:** Información sobre ingreso de tipo de deterioro  
**Fuente:** Elaboración propia. (Excel)

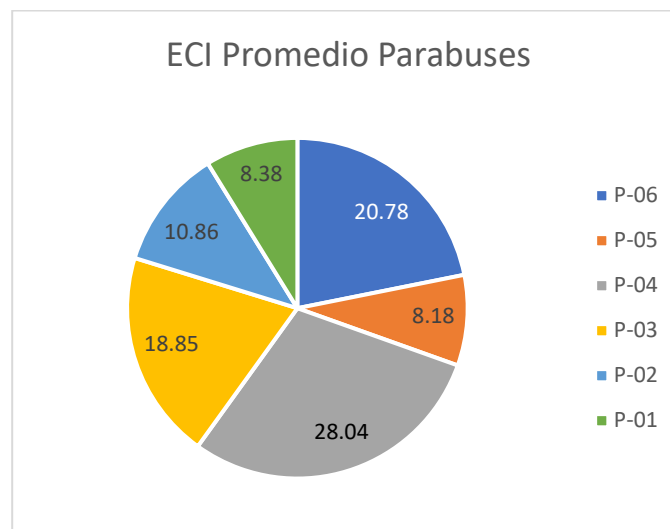
**Figura 6:** Gráfico de promedios de ECI en Parabuses  
**Fuente:** Elaboración propia. (Excel)

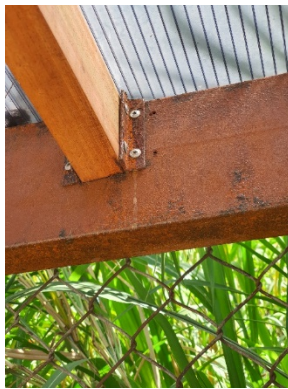
**Figura 7:** Oxidación en parabuses tipo P-03  
**Fuente:** Elaboración Propia

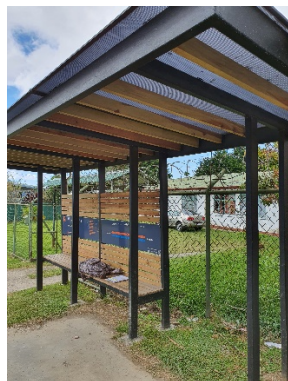
**Figura 7:** Oxidación en parabuses tipo P-03  
**Fuente:** Elaboración Propia
