Propuesta de plan para el mantenimiento preventivo y correctivo de la infraestructura civil de Nacazcol Hotel y Villas

CONSTANCIA DE DEFENSA PÚBLICA DE PROYECTO DE GRADUACIÓN

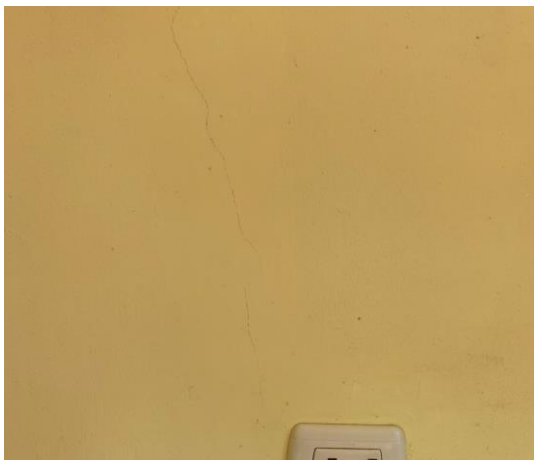
Figura 6. Fisura en la cocina de la villa del tipo 913-920
Fuente: Elaboración propia.

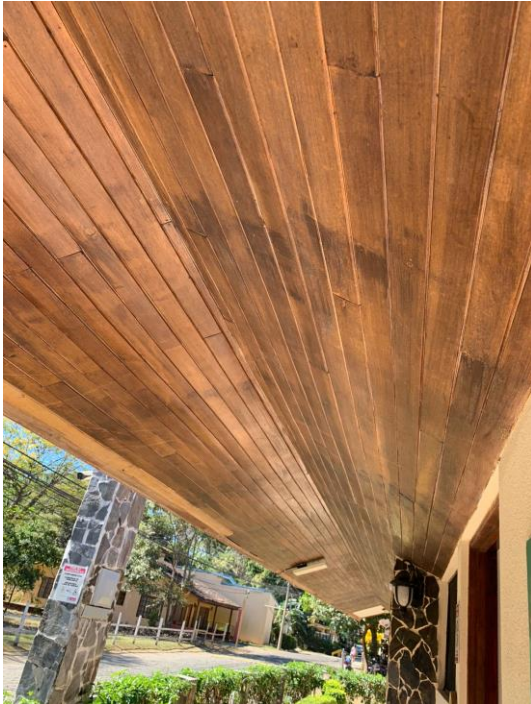
Figura 8. Cielo externo de madera de las villas 307-311.
Fuente: Elaboración propia.

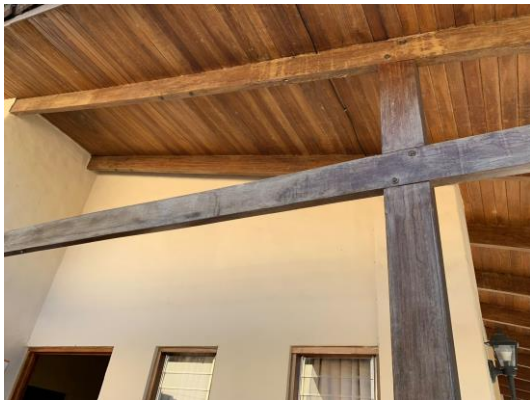
Figura 10. Estructura de madera de las villas tipo 103-110.
Fuente: Elaboración propia.

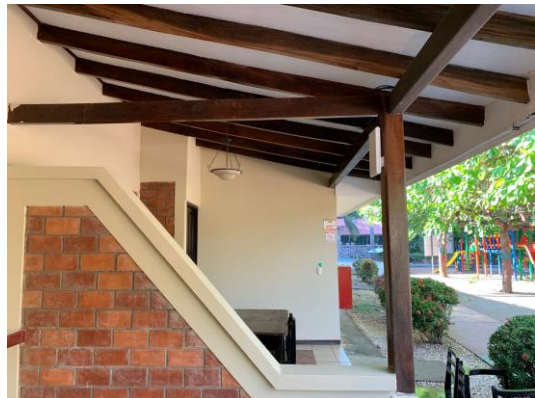
Figura 12. Estructura de madera de las villas tipo 604-605.
Fuente: Elaboración propia.

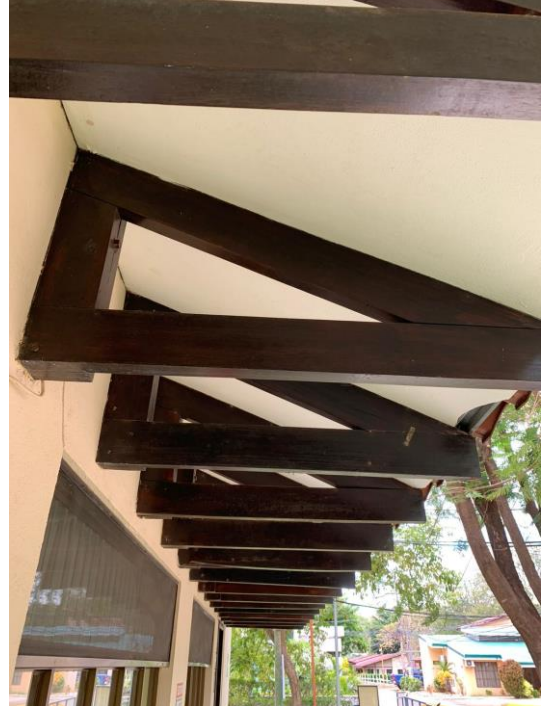
Figura 18. Estructura de madera que protege la entrada a la villa.

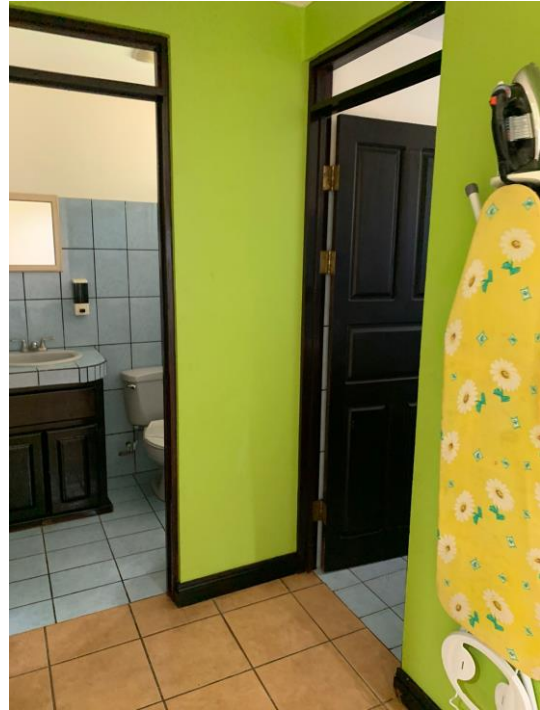
Figura 20. Baños y tipos de cerámica en las villas de este tipo.

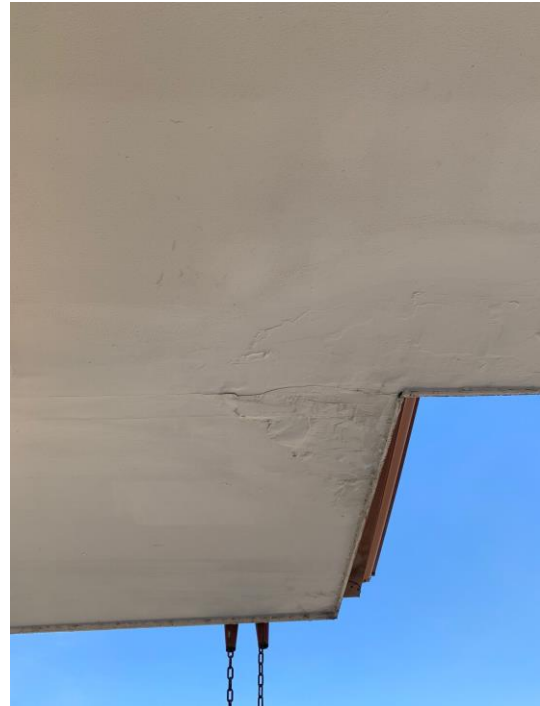
Figura 22. Cielo gypsum deteriorado de las villas tipo Suite.
Fuente: Elaboración propia.

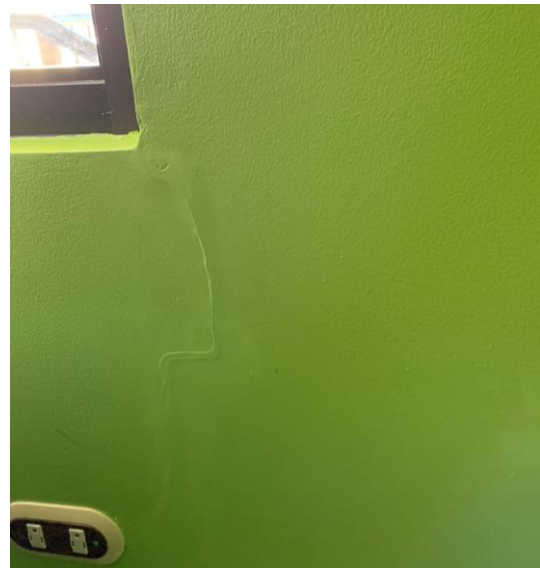
Figura 23. Fisuras en los muros de las villas tipo Suite.
Fuente: Elaboración propia.

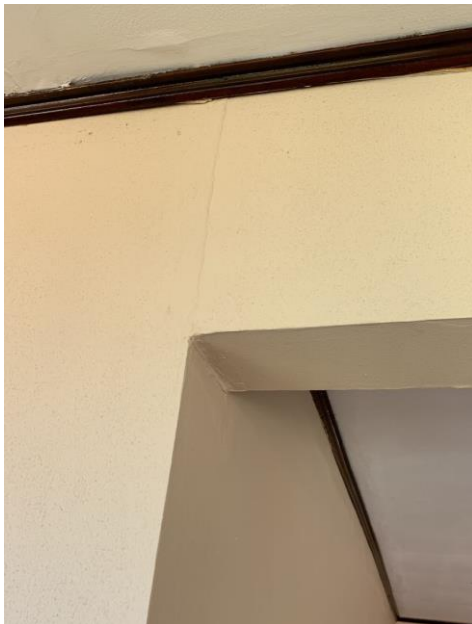
Figura 26. Fisuras en vigas del hotel.
Fuente: Elaboración propia.

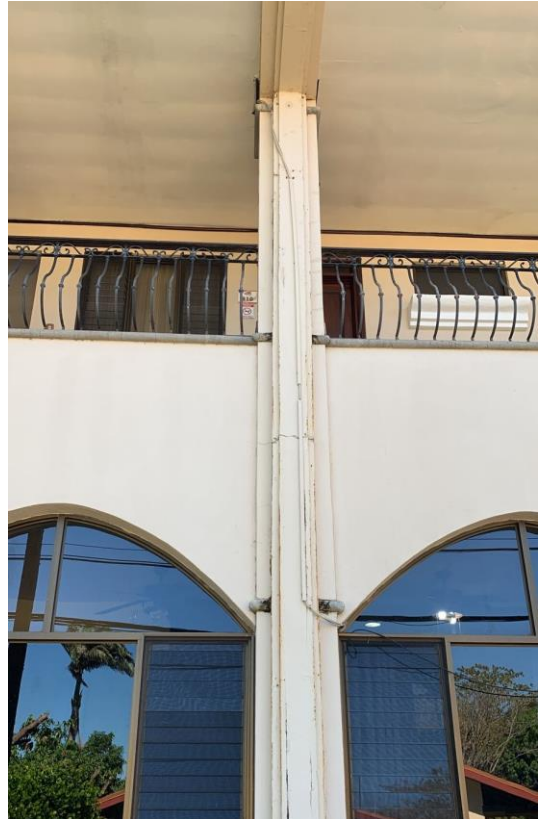
Figura 27. Cubierta de madera deteriorada colocadas en tubos bajantes de canoas.
Fuente: Elaboración propia.

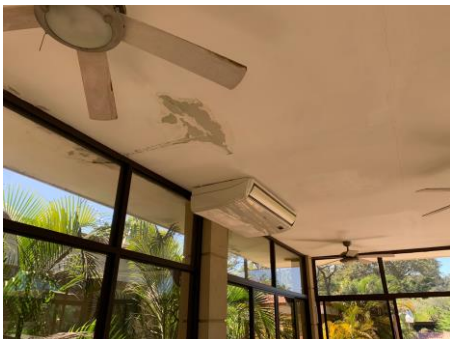
Figura 30. Cielo de la sala de conferencias.
Fuente: Elaboración propia.

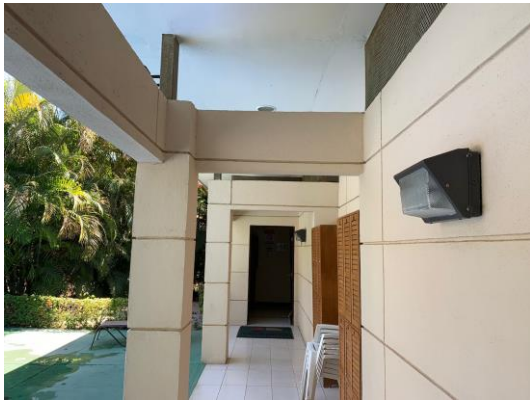
Figura 33. Exterior de los baños y vestidores.
Fuente: Elaboración propia.
