**INSTITUTO TECNOLÓGICO DE COSTA RICA**

**INFORME DE PRÁCTICA DE ESPECIALIDAD**

**EVALUACIÓN FITOSANITARIA DE LAS PLANTACIONES DE**  
***Tectona grandis* L.f.**  
**DE ECOFOREST (PANAMA) S.A., PANAMÁ.**

**Cartago, Noviembre 2007**

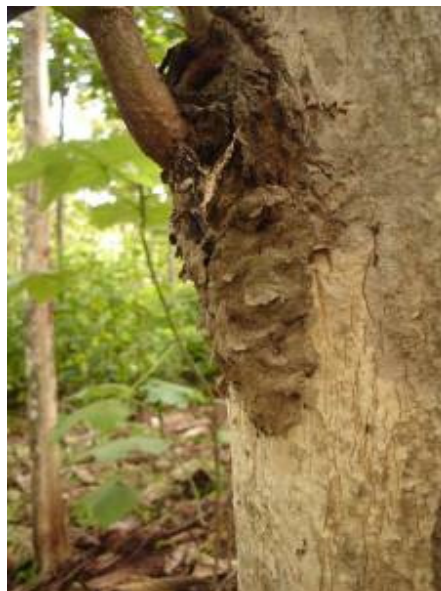
Los árboles afectados lucen el fuste totalmente liso y de color crema claro, debido al efecto de la "hormiga azteca", cuyos nidos se encuentran en estos árboles. El fuste se encuentra liso debido a que las hormigas utilizan la corteza seca para construir sus nidos, los cuales generalmente se ubican en las axilas de ramas, desde donde las poblaciones descienden hasta la base del árbol (figura 1).

**Figura 1.** Nido de *Azteca* sp., en árbol de *Tectona grandis* L.f. Ecoforest S.A. (Panamá). Octubre, 2007.

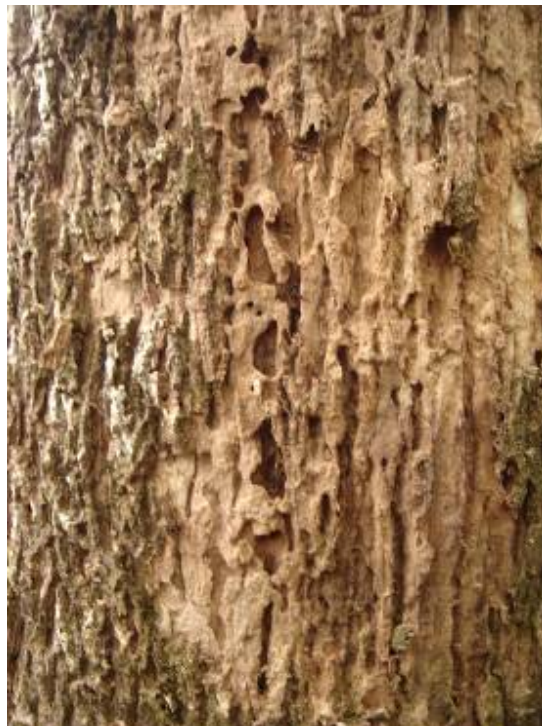
Su presencia se evidencia en el fuste donde se observan caminitos en la corteza y al quitar la corteza vieja de los fustes, donde se encuentran grupos de hormigas. Estas hormigas se desplazan bajo la corteza vieja de los árboles en donde habitan y en otros casos se aprovechan de heridas viejas del árbol, como nudos que no cicatrizan, o en túneles abandonados de la termita *N. corniger*. Su efecto en el árbol es similar al producido por la hormiga *Azteca* sp., ya que limpian el fuste (figura 2).

**Figura 2.** Efecto de las hormigas bajo la corteza en árbol de *Tectona grandis* L.f. Ecoforest S.A. (Panamá). Octubre, 2007.

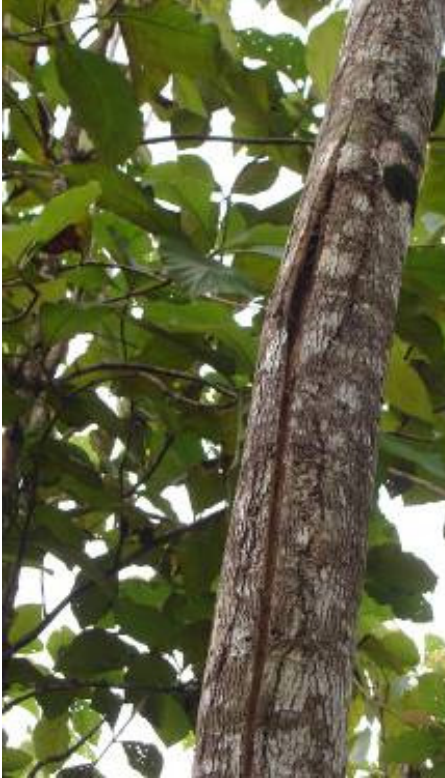
Problema fito - sanitario	Descripción	
Fracturas por viento	<p>En las operaciones Represa y Santa Clara, se encontraron árboles con severos daños en el fuste debido al azote del viento. El principal efecto de los vientos sobre los árboles se evidencia en fracturas tanto de forma longitudinal en el fuste como horizontalmente, provocando la pérdida del ápice, y en algunos casos árboles con deformaciones (torceduras) y volcados totalmente, que dejaban expuesto el sistema radical.</p> <p>Este daño se clasifica como grave.</p>

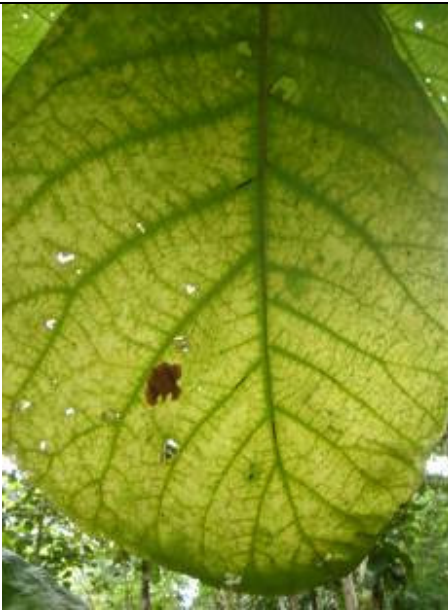
<p style="writing-mode: vertical-rl; transform: rotate(180deg);">Clorosis</p>	<p>En algunos árboles en la Operación Santa Clara se presenta una clorosis en el follaje. Esta clorosis se caracteriza por ser intervenal y abarcar la totalidad de la lámina foliar, causada seguramente por la deficiencia de algún elemento nutritivo del suelo. Se observó solamente en hojas bajas.</p> <p>Este daño se clasifica como leve.</p>

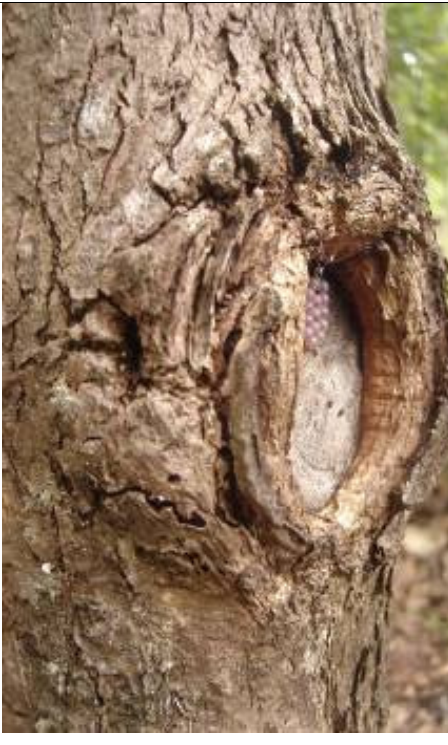
<p style="writing-mode: vertical-rl; transform: rotate(180deg);">Problemas de cicatrización</p>	<p>Se observo en varios árboles en heridas viejas aun si sanar, en puntos de poda. En estos puntos no existía callo que cubriera en su totalidad el moñon producido por la rama, por lo quedaba al descubierto el xilema, situación que podría poner los árboles en peligro de ser atacados por insectos picadores y patógenos que atacan la madera.</p> <p>Este daño se clasifica como moderado.</p>

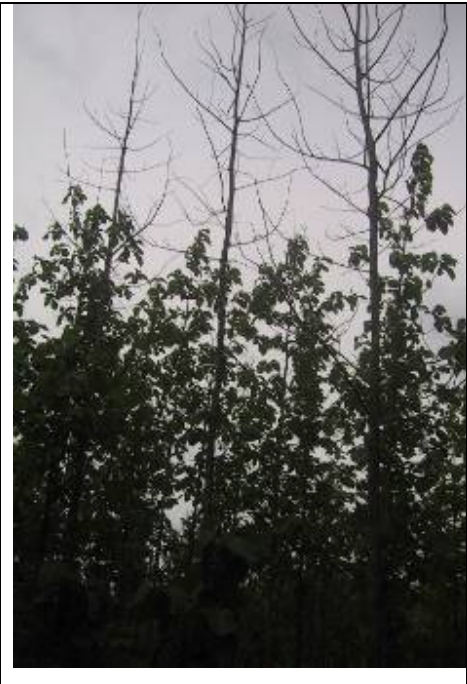
<p>Muerte por centella</p>	<p>Como las plantaciones son propensas a las inclemencias del tiempo, se daban casos en que producto de tormentas eléctricas algunos rayos alcanzaban árboles provocando la muerte inmediata de los que eran alcanzados directamente y produciendo daños parciales en árboles vecinos. Este daño se clasifica como grave.</p>

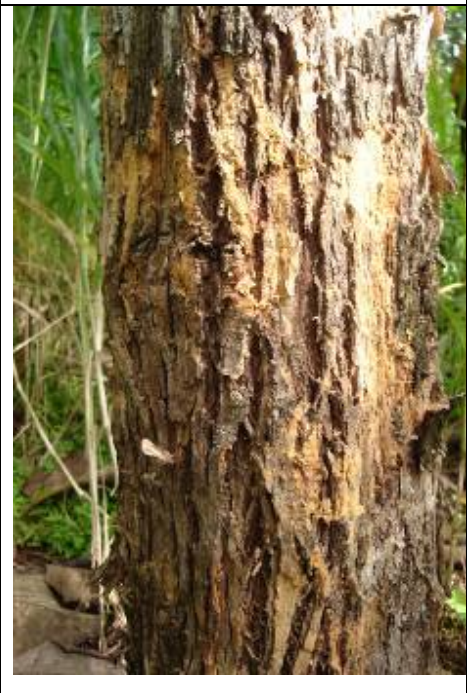
<p>Corchosis</p>	<p>Aunque la corteza de la teca es de consistencia corchosa, algunos árboles presentan la corteza mucho más corchosa que las de los demás árboles, la cual es mucho más suave al tacto que en árboles normales y de fácil eliminación. Este daño se clasifica como leve.</p>

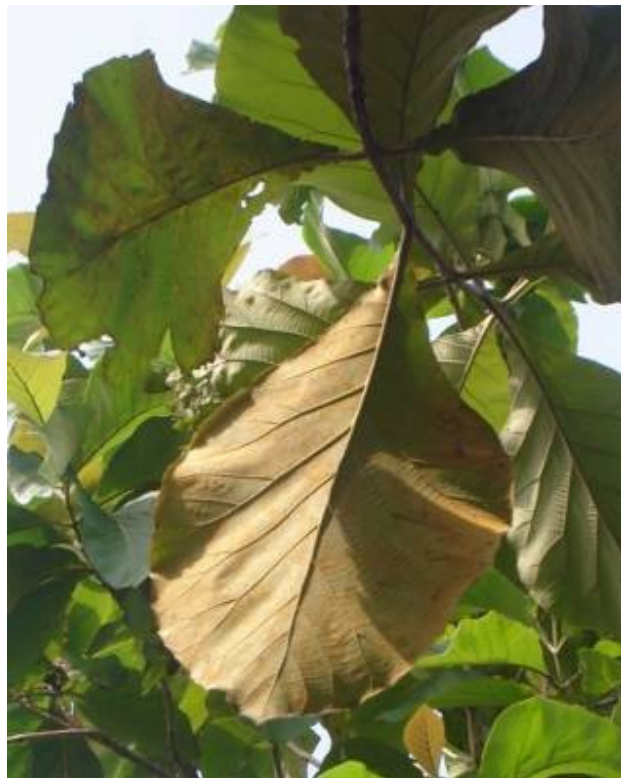
En árboles de mayor edad, las hojas afectadas son las mas viejas, tanto en ramas bajas como en las ramas mas altas y en casos de ataques severos pueden llegar a caer (Arguedas, 2004). Los síntomas iniciales son áreas cloróticas de borde difuso en el haz y en el envés de colores amarillo y pardo, posteriormente, lo que se observa es la coloración naranja de las grandes acumulaciones de esporas en el envés (Sharma *et al*, 1985) (figura 6). Matarrita *et al* (2006) menciona que en árboles de edad intermedia, entre 5 y 7 años, el ataque de la roya es más severo que en árboles de otras edades.

**Figura 6.** Ataque de *Olivea tectonae* en el follaje de *Tectona grandis*. Ecoforest S.A. (Panamá). Octubre, 2007.

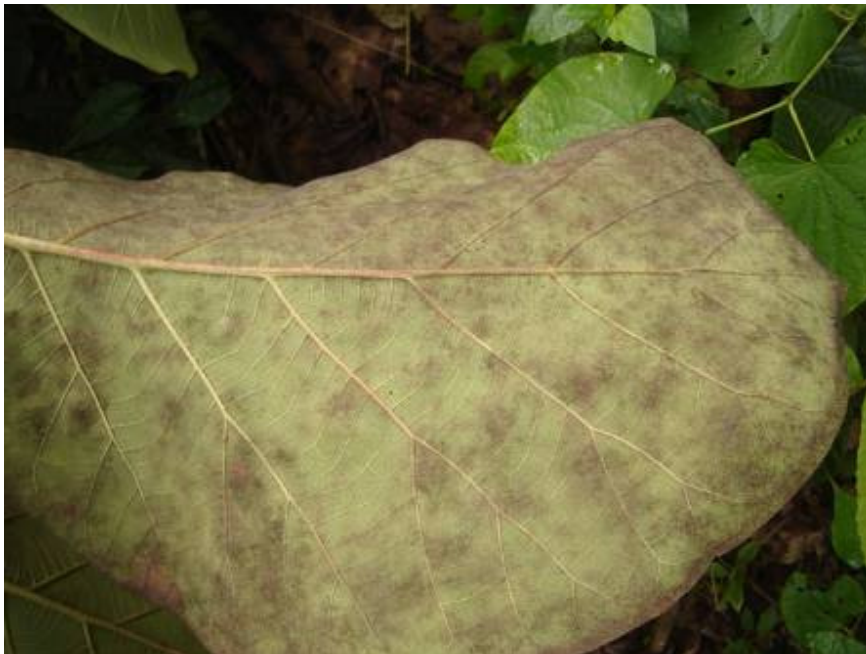
Se caracteriza por una coloración negruzca en el envés de las hojas, esta coloración se debe a los crecimientos miceliales del hongo sobre las uredinosporas (Arguedas, 2005). Como se observa en la figura 7, se detecta una presencia moderada de hojas atacadas por roya con un fuerte hiperparasitismo del "hongo negro", esto se observó en varias de las PPM de las plantaciones.

**Figura 7.** Hojas de *Tectona grandis* atacadas por *Olivea tectonae* con presencia del Hiperparásito "hongo negro". Ecoforest S.A. (Panamá). Octubre, 2007.

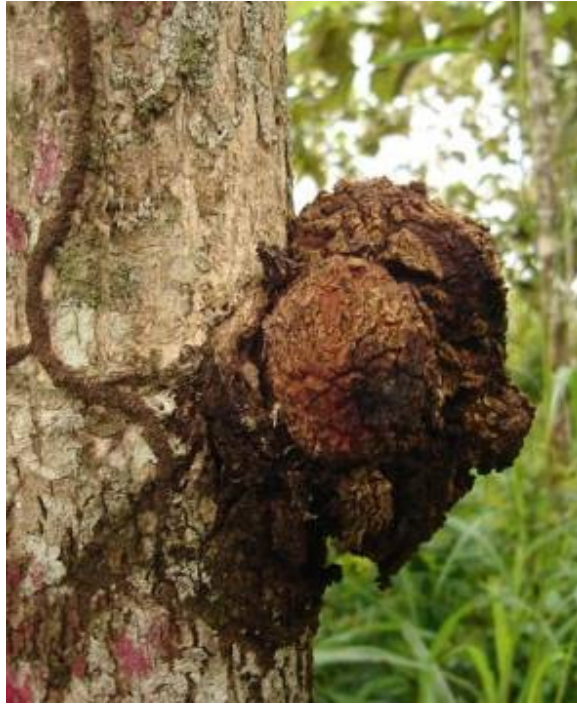
En árboles grandes se presenta generalmente en la base del fuste, no obstante, se dan casos en puntos de poda y en heridas en el fuste, causadas por las operaciones de manejo de la plantación, ya que la bacteria penetra la planta a través de heridas frescas y se dispersa mediante herramientas contaminadas, agua y remoción de suelo (Arguedas, 1994), siendo más peligrosos cuando el tumor rodea el cuello de las raíces (Sinclair y Lyon, 2005). (Figura 8).

**Figura 8.** Tumor producido por *Agrobacterium tumefaciens* en fuste de un árbol de *Tectona grandis*. Ecoforest S.A. (Panamá). Octubre, 2007.

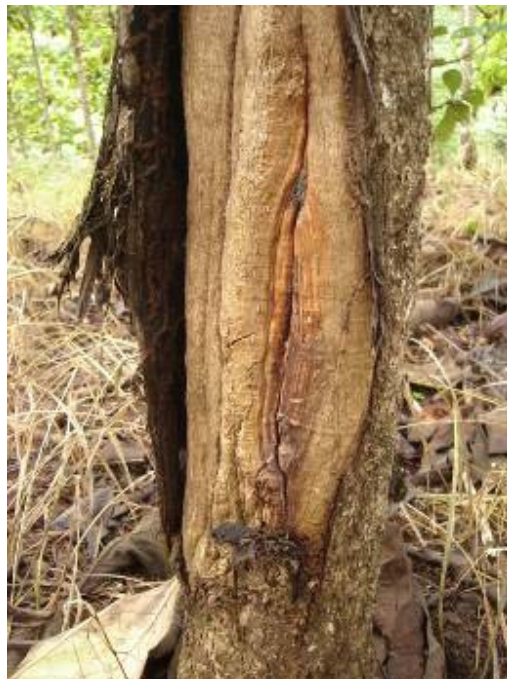
Resquebrajamiento longitudinal de la corteza que puede profundizar hasta el xilema. En algunos casos se desarrolla en forma extensiva, cubriendo áreas en promedio de 12 x 6 cm; cuando se corta la corteza superficial es posible observar los tejidos internos totalmente necrosados (coloración parda oscura). En otros casos, aparentemente los canchros más viejos, el resquebrajamiento se prolonga a lo largo del fuste (hasta 60 cm) y el árbol forma callos en los bordes, lo cual delimita la extensión perimetral de los mismos (Arguedas, 2003; Arguedas *et al*, 2004) (figuras 9 y 10).

**Figura 9.** Cancro viejo producido por *Dothiorella* sp., en árbol de *Tectona grandis*. Ecoforest S.A. (Panamá). Octubre, 2007.

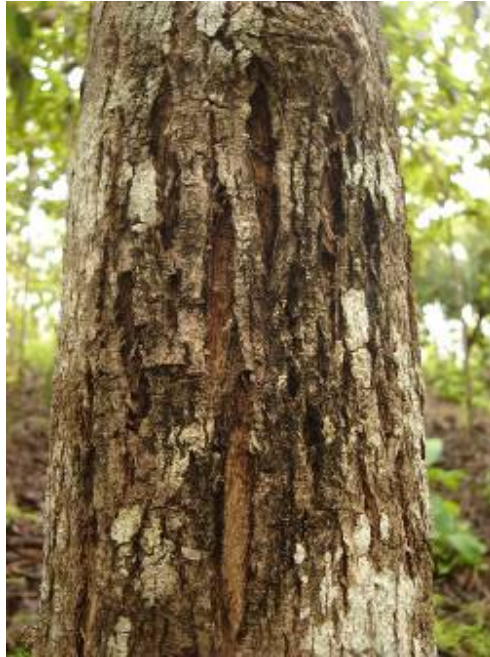
**Figura 10.** Cancro inactivo producido por *Dothiorella* sp., en árbol de *Tectona grandis*. Ecoforest S.A. (Panamá). Octubre, 2007.

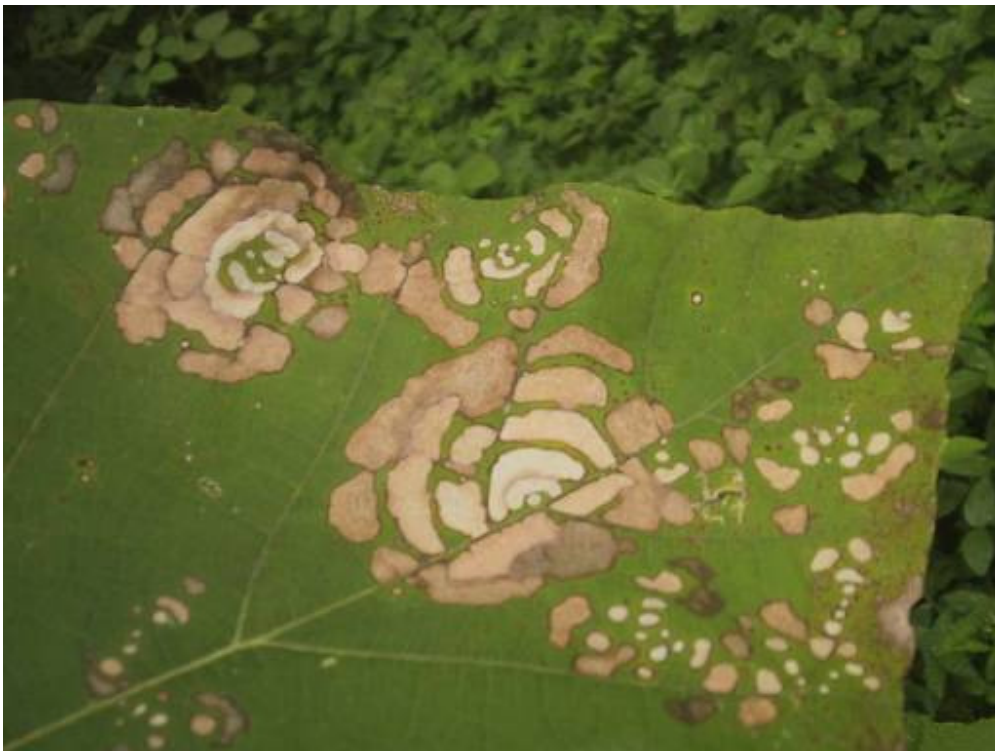
**Figura 11.** Hoja de *Tectona grandis* L.f. atacada por *Pseudoepicocum tectonae*. Ecoforest S.A. (Panamá). Octubre, 2007.

La manera más práctica de controlar la aparición y diseminación de *Pseudoepicocum tectonae* en plantaciones forestales, consiste en aplicar un programa de manejo silvicultural oportuno y constante, además de una limpieza continua de las plantaciones, con el fin de no permitir al patógeno conseguir condiciones favorables para su aparición.

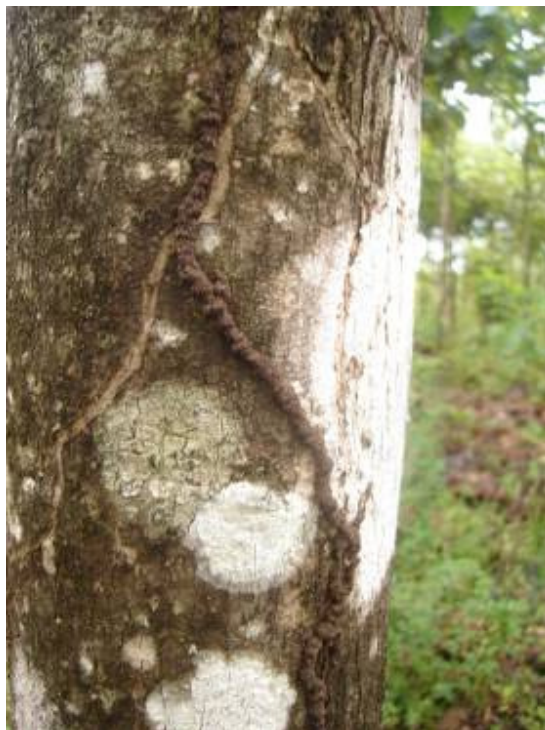
utilizados para viajar desde el suelo hasta el nido, generalmente situado en las axilas de las ramas secas (Ford, 1981). (Figura 12).

**Figura 12.** Túneles construidos por *Nasutitermis corniger*, en árbol de *Tectona grandis*. Ecoforest S.A. (Panamá). Octubre, 2007.

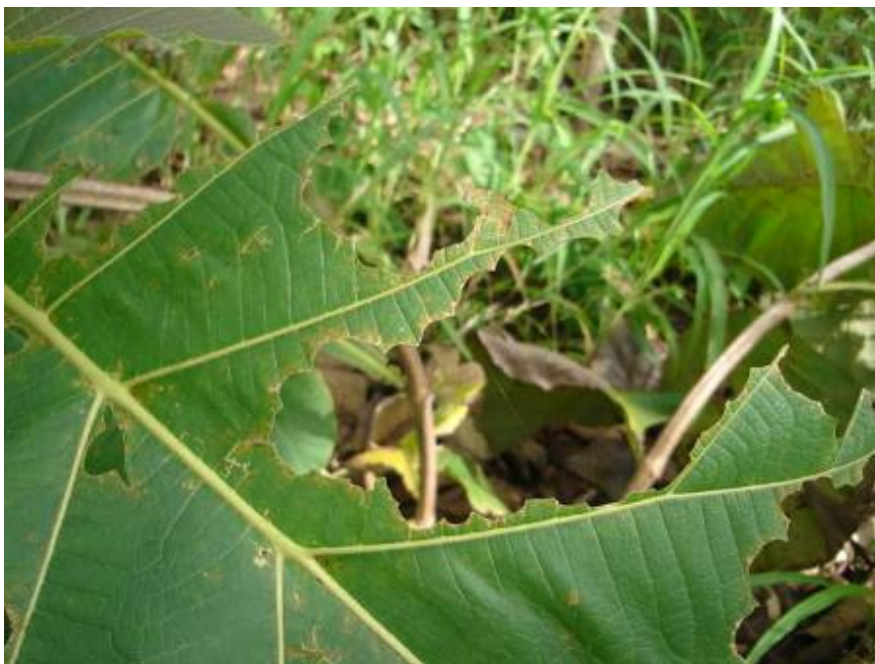
Las hormigas obreras cortan las hojas de los árboles en pequeños trozos más o menos circulares, que transportan hasta el nido por caminos bien definidos (Arguedas *et al*, 1999). Usualmente atacan los árboles de una sola vez causando defoliaciones severas en cortos periodos de tiempo (CATIE, 1991) (Figura 13).

**Figura 13.** Daños producidos por *Atta* spp., en hojas de *Tectona grandis*. Ecoforest S.A. (Panamá). Octubre, 2007.

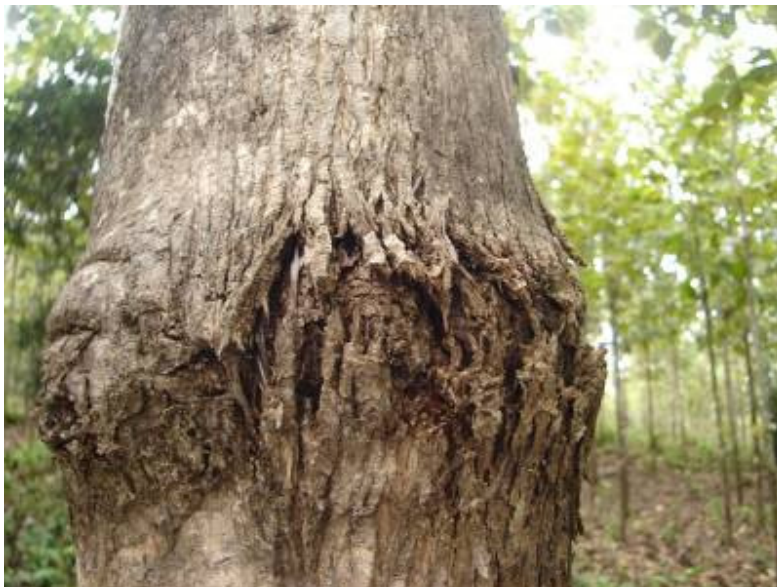
Este daño en la madera provoca un debilitamiento estructural que podría provocar la quiebra del árbol por efecto del viento, sin embargo han habido árboles que presentan más de un abultamiento sin sufrir quebraduras (CATIE, 1991).

**Figura 14.** Abultamiento en fuste de un árbol de *Tectona grandis* producido por larva de *Plagiohammus spinipennis*. Ecoforest S.A. (Panamá). Octubre, 2007.

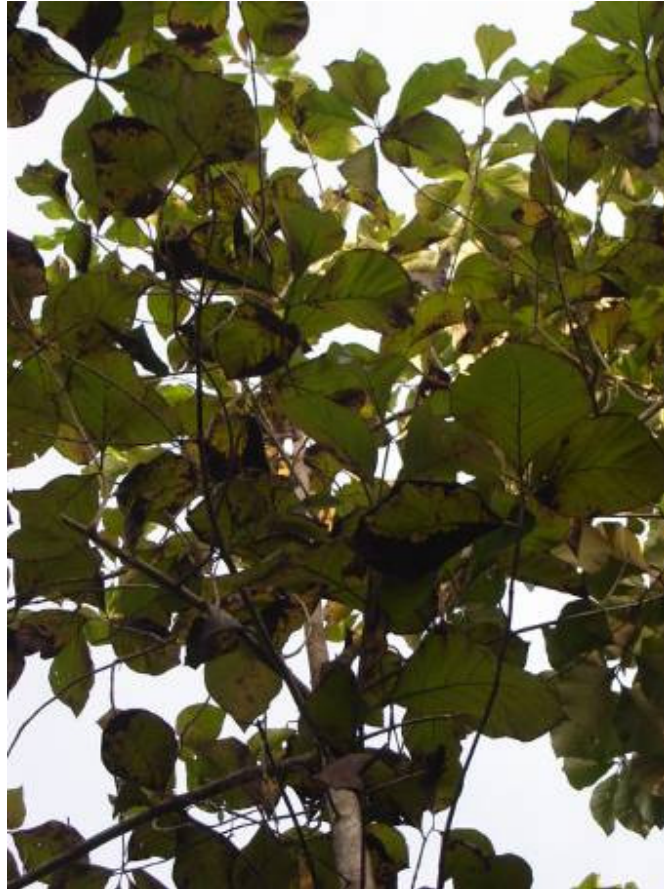
El daño principal se presenta en las raíces, tanto de absorción como las secundarias, ya que las larvas se alimentan de ellas y de la corteza de la raíz principal (Arguedas y Chaverri, 1999), causando pérdida en la capacidad de absorción de nutrientes y agua, lo que se manifiesta en un amarillamiento general del follaje y en la marchitez (figura 15). Además de una disminución significativa en los crecimientos.

**Figura 15.** Marchitez del follaje de *Tectona grandis* producto del ataque del *Phyllophaga* sp. Ecoforest S.A. (Panamá). Octubre, 2007.

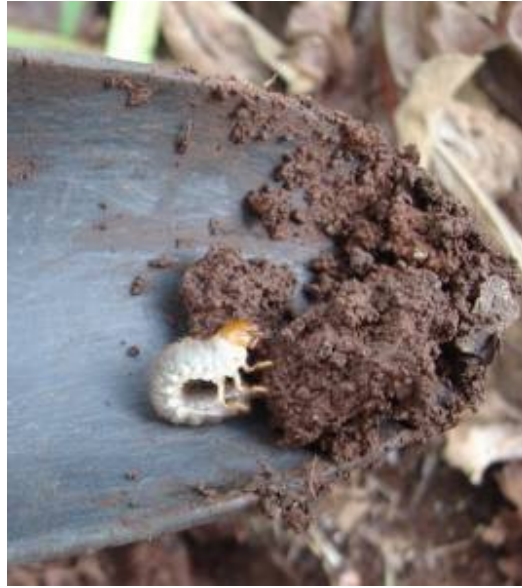
En un muestreo realizado en la operación Santa Clara, se contabilizaron más de 150 larvas alimentándose de las raíces de un árbol que presentaba este amarillamiento en el follaje, en un área de 1 m de radio por 30 cm de profundidad (figura 16).

**Figura 16.** Larva de *Phyllophaga* sp., encontrada en muestreo rápido en la operación Santa Clara. Ecoforest S.A. (Panamá). Octubre, 2007.

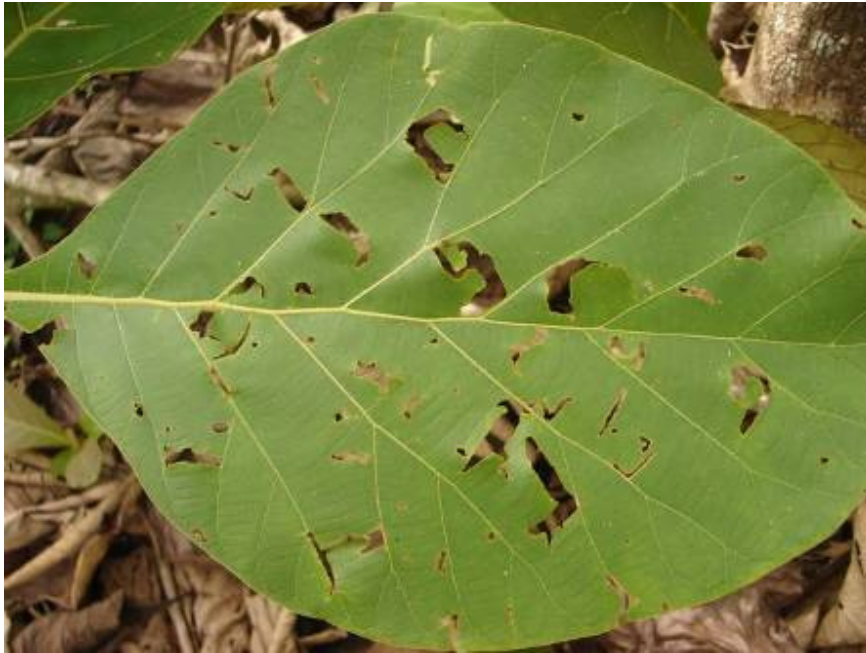
Los adultos se alimentan de follaje de la teca, produciendo perforaciones características de forma elongada y curva de aproximadamente 1,3 de largo y 0,16 cm de ancho (Arguedas, 2003a) (figura 17).

**Figura 17.** Daños a hoja de *Tectona grandis* producido por el adulto de *Rhabdopterus* sp. Ecoforest S.A. (Panamá). Octubre, 2007.

En la literatura se mencionan control mecánico, mediante la limpieza de las plantaciones eliminando las gramíneas, con el fin de que las larvas mueran por falta de alimento. Otra medida de mitigación es por medio de nematodos que parasitan a insectos inmaduros y adultos, disponibles comercialmente para el uso en las camas de tierra para cultivar el arándano (Muñoz, 2002).

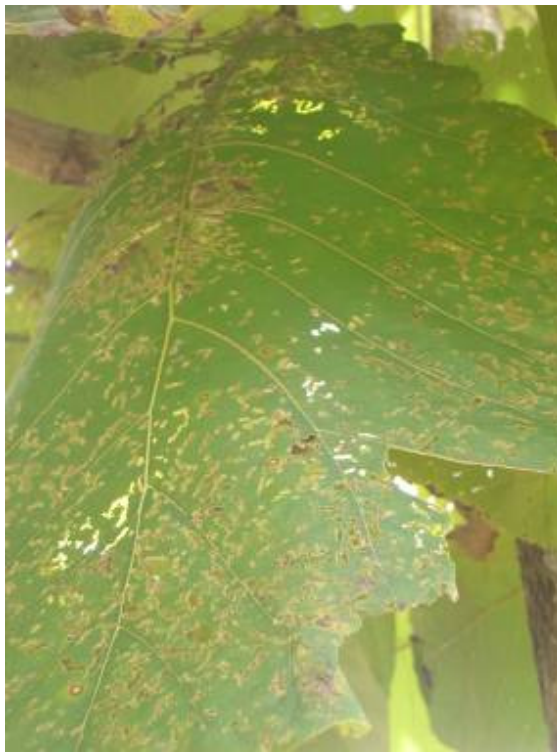
Los adultos se alimentan de la cutícula superior de la hoja, formando canales irregulares y translúcidos en toda la lámina foliar, éstos generalmente presentan los bordes café-rojizos; y cuando el daño es muy severo, toda la hoja se torna café, en ocasiones se enrolla hacia adentro, muere y cae al suelo (Arguedas, 2003a; Salas, 2003) (figura 18).

**Figura 18.** Daños a hoja de *Tectona grandis* producido por el adulto de *Walterianella* sp. Ecoforest S.A. (Panamá). Octubre, 2007.

El monitoreo continuo de las plantaciones para detectar y evaluar oportunamente cualquier señal de que podemos estar ante un posible riesgo. Los adultos se concentra en uno o pocos árboles dentro de las plantaciones por lo que se puede realizar aplicaciones de insecticidas de contacto solamente en los puntos de concentración (Arguedas, 2003a).

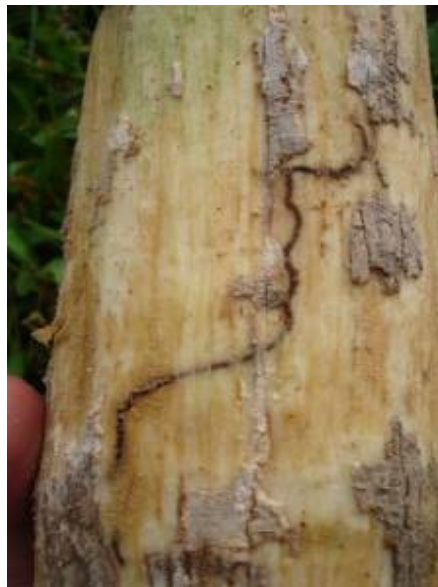
En varios árboles se identificó que presentaban perforaciones a nivel del fuste, que dejaban ver galerías, de aproximadamente 2 mm de ancho, producidas por algún barrenador del líber. Con el fin de recopilar información que ayudara a identificar el agente causal, se cortó un árbol al que se le desprendió toda la corteza con el fin de ver si las galerías seguían un patrón característico. Las galerías seguían una dirección hacia arriba, con tramos horizontales y llegaban hasta una altura de 3 m (figura 19). No fue posible encontrar el causante de los daños.

**Figura 19.** Galerías producidas por barrenador del líber. Ecoforest S.A. (Panamá). Octubre, 2007.

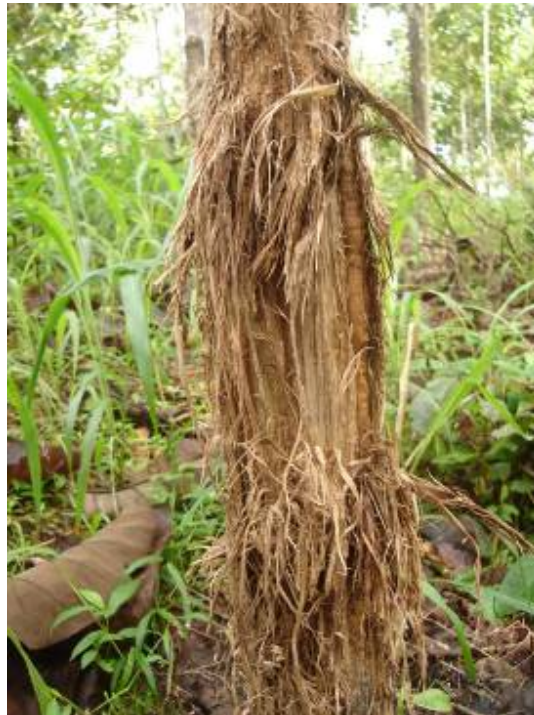
En árboles aislados se detectó la presencia de daños producidos al fuste por venados (*Odocoileus virginianus*), produce graves desgarramientos de la corteza (figura 20), estas heridas en la corteza las provoca al rozar su cornamenta en el fuste.

**Figura 20.** Daños producidos por el vertebrado *Odocoileus virginianus* a árbol de *Tectona grandis*. Ecoforest S.A. (Panamá). Octubre, 2007.

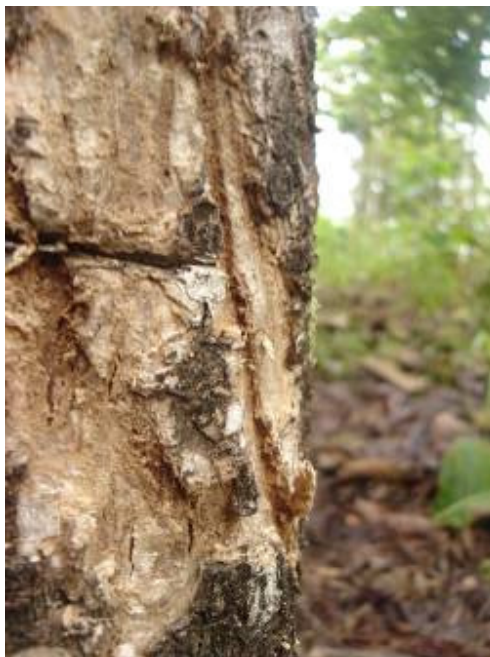
Otro de los daños encontrado, es el causado por los pizotes (*Nasua narica*), quienes producen heridas delgadas y alargadas, a manera de "aruñazos" de forma superficial (figura 21).

**Figura 21.** Daños producidos por el vertebrado *Nasua narica* al fuste de un árbol de *Tectona grandis*. Ecoforest S.A. (Panamá). Octubre, 2007.
