**VALORACIÓN DE LA ARBORICULTURA Y  
LINEAMIENTOS PARA EL MANEJO EN 12 PARQUES  
DEL CANTÓN DE DESAMPARADOS, SAN JOSÉ,  
COSTA RICA**

**TESIS PARA OPTAR POR EL TÍTULO DEL INGENIERO FORESTAL CON  
EL GRADO ACADÉMICO DE LICENCIATURA**

**BRANDON ZÚÑIGA SÁNCHEZ**

**NOVIEMBRE, 2017**

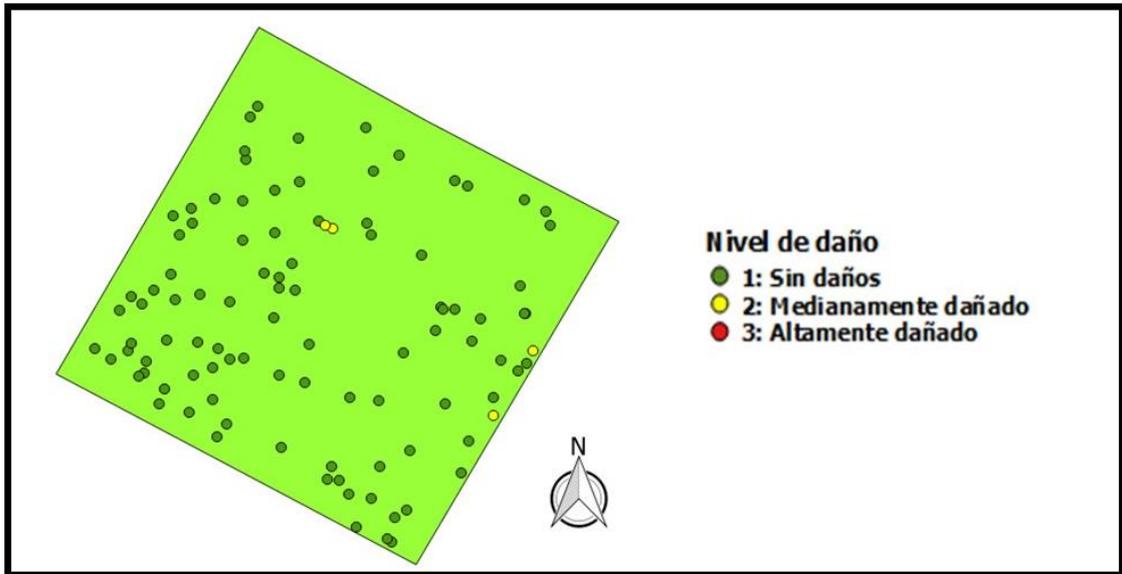
El estado físico en general de todos los árboles en muy bueno, pero dentro de los problemas más comunes se encuentran algunos daños producto de la presencia de canchros, anteriormente mencionados, también sobresalen algunas podas viejas realizadas de mala forma que provocaron puntos de pudrición en los árboles (figura 7.).

Figura 7. Ubicación de los árboles del Parque Centenario según el nivel de daño físico.

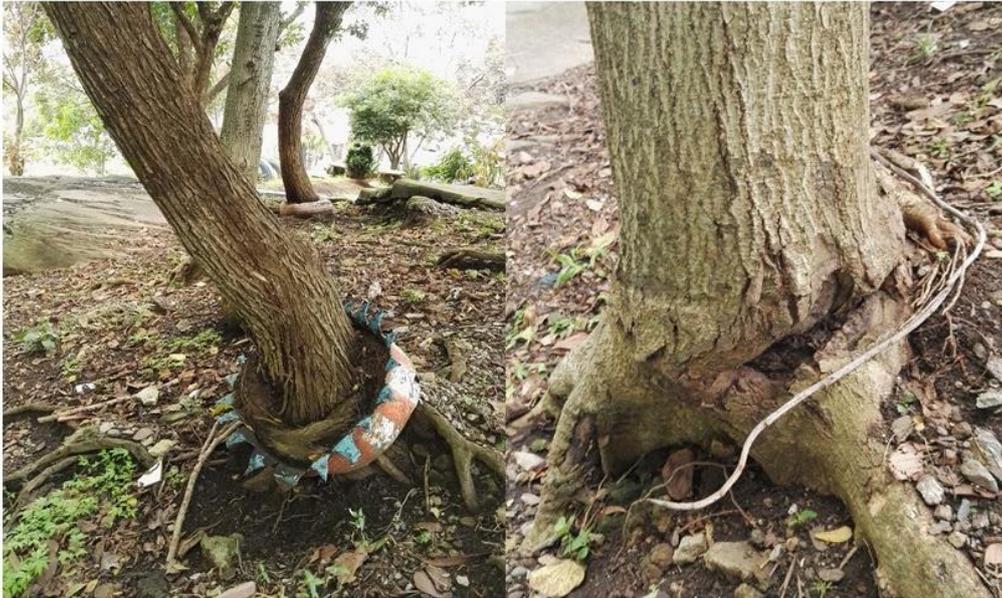
Se hallaron muchos árboles con daños físicos producto de la presencia de llantas en la base. Las llantas anillaban parte de la base de los árboles generando focos de infección para enfermedades o en muchos casos el árbol desarrollaba malformaciones (figura 14 y figura 16).

Figura 14. Árboles de *Mauria heterophylla* Kunth dañados y deformados por la presencia de llantas en la base.

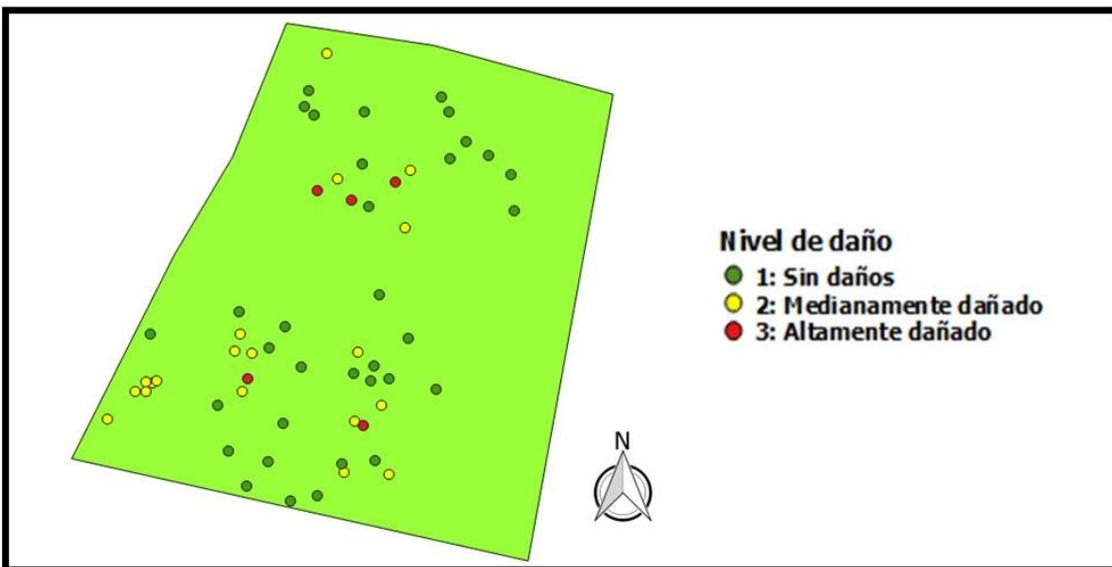
Figura 16. Ubicación de los árboles del Parque de la Urbanización Tica Linda según el nivel de daño físico.

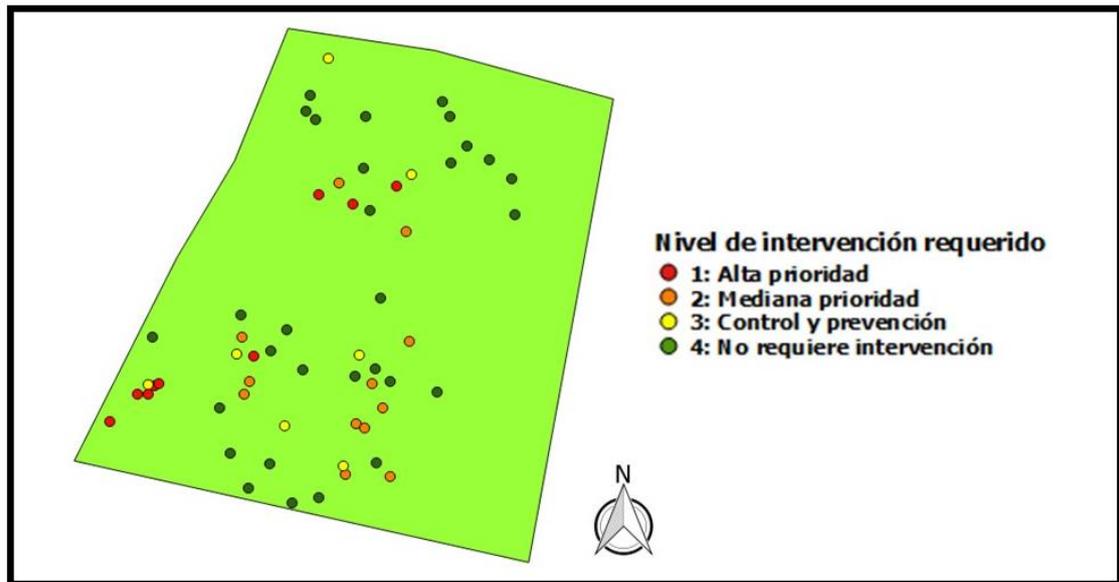
Se clasificó según el nivel de prioridad de intervención como árboles de alta prioridad de intervención a cinco árboles de *Mauria heterophylla* Kunth (cirrío rojo), dos árboles de *Ficus benjamina* L. (laurel de la india), un árbol de *Citharexylum donnell-smithii* Greenm. (dama) y un individuo no identificado, que desarrollaron malformaciones, algunos exhiben la formación de canchales de gran magnitud en el fuste y presentan daños considerables en su base producto del estrangulamiento por llantas lo que pone en riesgo su estabilidad y genera un peligro latente de caída (figura 19).

Se categorizó como árboles de mediana prioridad de intervención, a dos árboles *Mauria heterophylla* Kunth (cirrío rojo) y un *Ficus benjamina* L. (laurel de la india), que presentan indicios de desarrollar los mismos problemas de estabilidad basal y generaciones de infecciones en el futuro, como los árboles de categoría 1. También se clasificó como categoría 2 a un conjunto de árboles de siete árboles de *Euphorbia cotinifolia* L. (barrabas), un árbol de *Cnidoscolus aconitifolius* (Mill.) I.M. Johnst (chicasquil) por presentar el desarrollo de más de un individuo dentro una llanta y encontrarse ubicados en el borde de una pendiente del parque (figura 19).

Figura 19. Ubicación de los árboles del Parque de la Urbanización Tica Linda según el nivel de prioridad de intervención de los árboles.

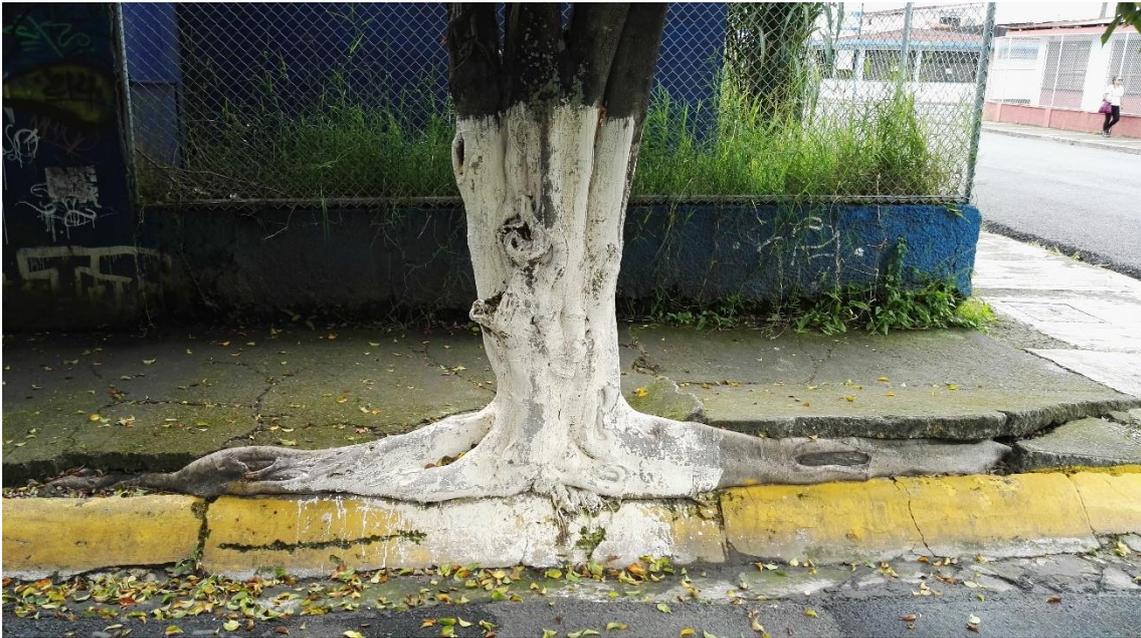
Figura 23. Árbol de *Ficus benjamina* L. (laurel de la india) afectando la acera de la Plaza de Fútbol de Desamparados.

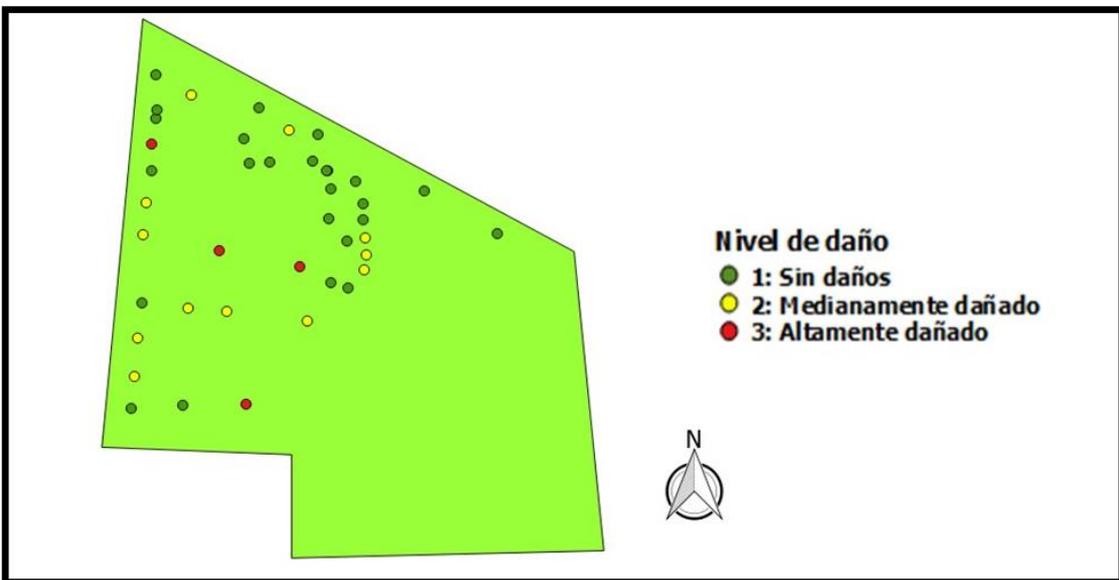
En cuanto al estado físico de los árboles se presentan 12 árboles medianamente afectados por daños físico y 4 árboles altamente afectados por daños físicos (cuadro 10). Se cuenta con 10 árboles de *Ligustrum lucidum W.T. Aiton* (trueno) deformados y con daños en la base producto de la presencia de una estructura metálica, que en un inicio tuvo la función de protección para los árboles, cuando eran juveniles, pero actualmente es un problema dado que afectan su desarrollo basal. Se observa además que en estos árboles de *Ligustrum lucidum W.T. Aiton* (trueno) y otros individuos, se aprecian daños en la base de aparentes cortes de machete que anillan los árboles (figura 33).

Figura 33. Ubicación de los árboles del Parque INA según el nivel de daño físico.

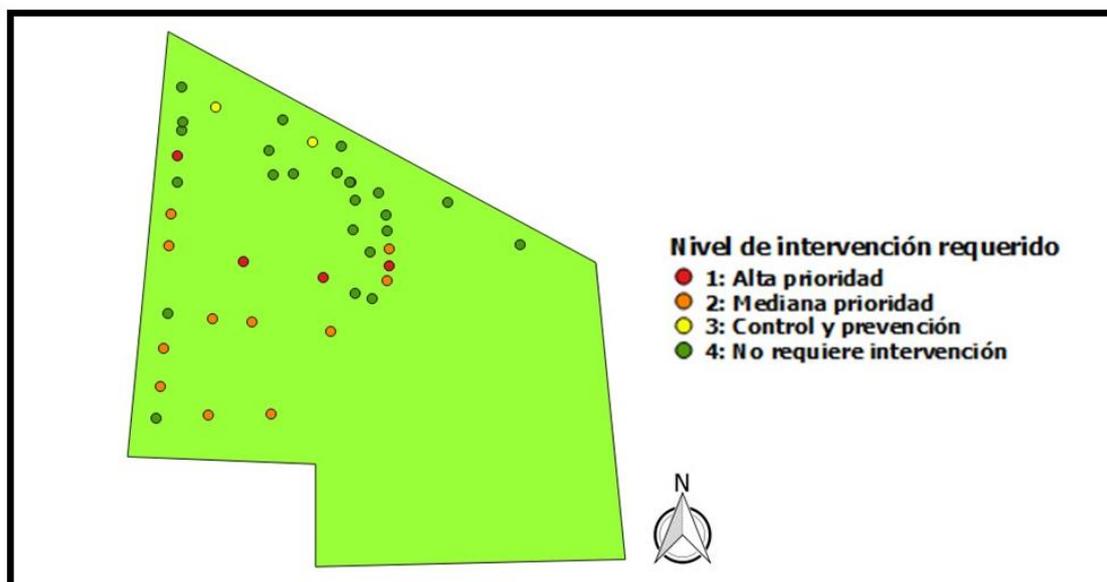
En este parque se catalogó con un nivel de prioridad de intervención alto a un árbol de *Ligustrum lucidum W.T. Aiton* (trueno), un *Jacaranda mimosifolia D. Don* (jacaranda), un árbol de *Bocconia frutescens L.* (guacamaya) y un árbol de *Citrus sp.* (limón) cuyo estado físico está muy deteriorado y su mantenimiento deficiente. Se catalogó como nivel de prioridad de intervención media a nueve árboles de *Ligustrum lucidum W.T. Aiton* (trueno) que tienen daños en su base y la presencia de la estructura metálica que los deforma, a los dos *Melaleuca quinquenervia (Cav.) S.T. Blake* (corcho falso) que por encontrarse altamente afectados por tumores y en cercanía de una edificación (figura 36).

Figura 36. Ubicación de los árboles del Parque INA según el nivel de prioridad de intervención de los árboles.

Se debe de controlar el crecimiento del árbol de *Spathodea campanulata P. Beauv.* (llama del bosque) que se está contiguo a la cerca del parque para que su desarrollo no la afecte, y si se da el caso sea eliminado de como una acción preventiva (figura 36 <https://www.facebook.com/9gag/videos/10156611154551840/>).

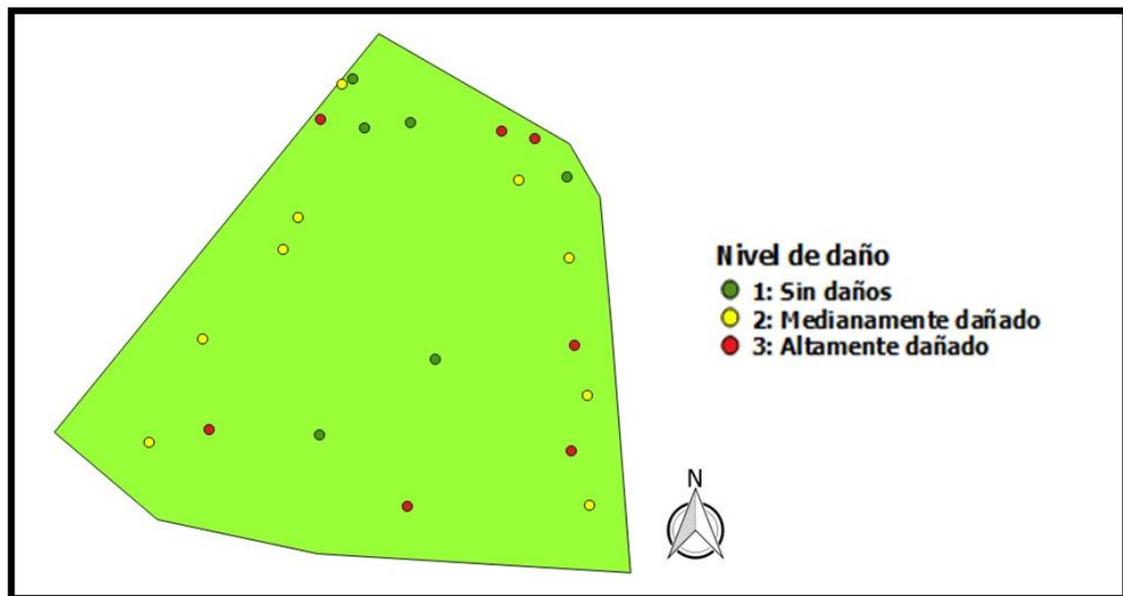
Los árboles de *Cojoba arborea* (L.) Britton & Rose (lorito) tiene gran deterioro físico de sus ramas y fuste producto de las presencias de los canchros, también se cuentan con un árbol de *Psidium friedrichsthalianum* (O. Berg) Nied. (cas), uno de *Citrus* sp. (limón) y un *Ficus benjamina* L. (laurel de la india) con daños en su parte basal, de categoría tres (figura 41).

Figura 41. Ubicación de los árboles de la Urbanización Las Gravilias según el nivel de daño físico.

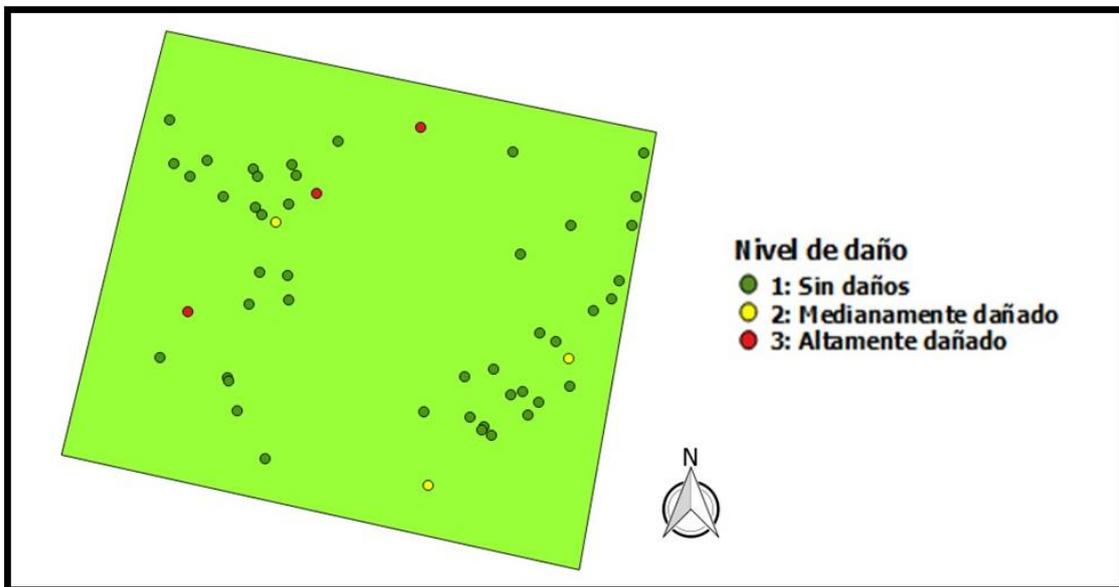
Se valoraron como árboles altamente dañados a un *Persea caerulea* (Ruiz & Pav.) Mez (aguacatillo), un *Croton draco* Schltl. & Cham. (targuá), y un *Tabebuia rosea* (Bertol.) DC. (roble sabana) por presentar deterioros producto de canchros. Se presentan medianamente dañados: un árbol de *Tabebuia rosea* (Bertol.), un árbol de *Diphysa americana* (Mill.) M. Sousa (guachipelín) y un árbol de *Cedrela odorata* L. (cedro amargo), por presentar en algunas de sus ramas y en su base daños físico por un mal mantenimiento anterior (figura 81).

Figura 81. Ubicación de los árboles del Museo Nacional de la Carreta según el nivel de daño físico.

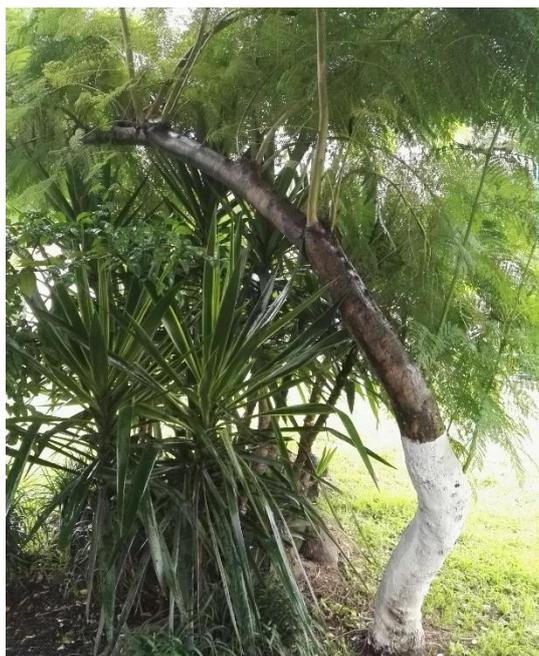
Figura 96. Árbol suprimido de *Jacaranda mimosifolia* D. Don (jacaranda).
