Diagnóstico del Acueducto Comunal de Cuajiniquil de La Cruz de Guanacaste, con enfoque de diseño resiliente ante eventos climáticos extremos.

Proyecto final de graduación para optar por el grado de  
Licenciatura en Ingeniería en Construcción

María Jesús Morales López

Cartago, Junio 2019.

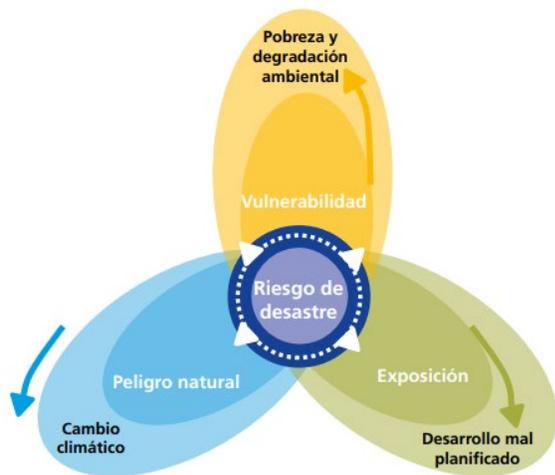
**Figura 5.** Composición del riesgo de desastre con enfoque de cambio climático. Fuente: (IPCC, 2014; Paz, Méndez, & Mukerji, 2017)

Los peligros naturales, también conocidos en materia de riesgos como amenazas, corresponden a la probabilidad de que ocurra un evento extremo de origen natural, en espacio y tiempo determinados, con la intensidad suficiente para producir daños.

Por su parte, la vulnerabilidad está más relacionada al potencial de los elementos de que, ante un evento extremo, ocurran daños de altas magnitudes que generen afectaciones en la economía, la vida humana y el ambiente (BID, 2019; Landa, Magaña, & Neri, 2008).

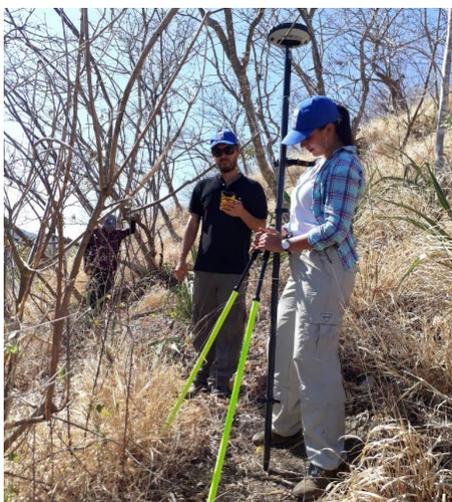
*Figura 8. Altimetría del sitio del nuevo tanque.*

La tarde del martes 22 de enero se procedió a verificar la información georreferenciada existente, así como la toma de elevaciones en finales de ramal por el sector conocido como Murciélagos y la verificación del sitio de un nuevo tanque a construir (el diseño y ampliaciones del acueducto se encuentran fuera del alcance del presente proyecto), tal y como se muestra en la Figura 8.

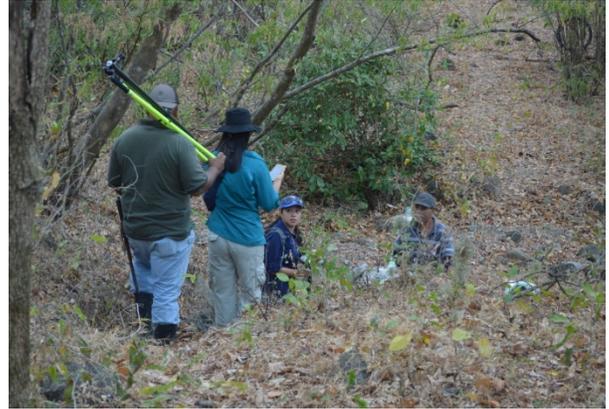
El sábado 9 de febrero se inició el recorrido a las nacientes a las 5:00 a.m., las cuales están ubicadas en el Parque Nacional Santa Rosa. Se georreferenció toda la línea de conducción; además, se tomaron las elevaciones de las 6 captaciones y de las 2 cajas de reunión. También, se realizaron aforos en las captaciones con el fin de verificar los registros de producción brindados previamente por los fontaneros de la comunidad (Véase Figura 11. ).

Asimismo, se identificaron los puntos afectados en la tubería debido a Nate y se hizo la planimetría correspondiente a todos los puntos de la tubería que se cambiaron a polietileno de alta densidad (PEAD) en las reparaciones post tormenta. Es importante destacar que dicha línea no se encontraba en calle pública, por lo que se tuvo que caminar todo el trayecto para tener la posición específica de la tubería y de los puntos vulnerables.

**Figura 11.** Visita sitio de captaciones en P.N. Santa Rosa.

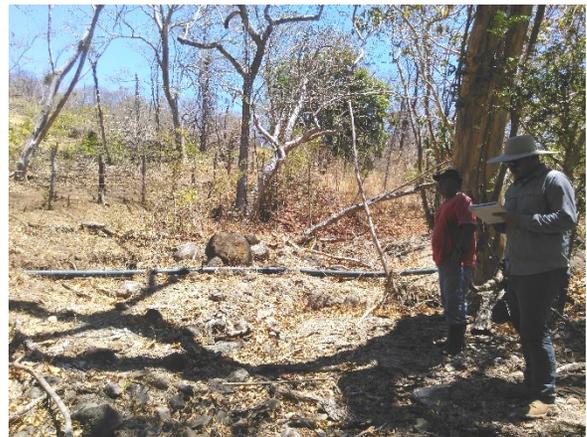
Para finalizar la recopilación de información en sitio, se realizó una tercera visita en el mes de marzo con la compañía de un geólogo especialista en análisis de riesgo de la CNE (Figura 12. ). El objetivo de la visita fue identificar el riesgo de los tramos de polietileno reconstruidos y hacer propuestas de mejora en cada tramo. En esta ocasión, se logró levantar áreas de riesgos en cada uno de los 9 puntos visitados.

**Figura 12.** Identificación de los riesgos en sitio.

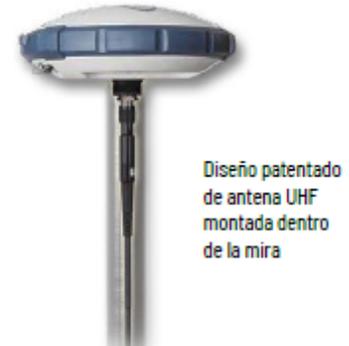
1. Una antena GNSS Spectra SP60 (GPS+GLONASS) junto con un bastón Spectra Precision para SP60 (Figura 14).

**Figura 14.** SP60 Spectra.

Al combinar la tecnología GNSS céntrica de seguimiento y procesamiento integral de señales y la capacidad del servicio de correcciones por satélite Trimble RTX, el receptor SP60 proporciona condiciones de excelente precisión, como se muestra en el Cuadro 8. :

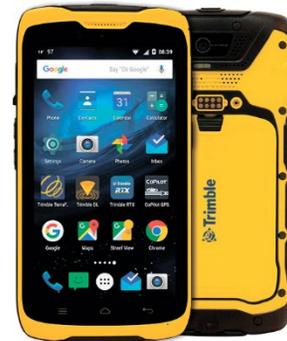
2. Un colector Trimble TDC100 con sistema operativo Android (Figura 15).

**Figura 15.** Trimble TDC100.

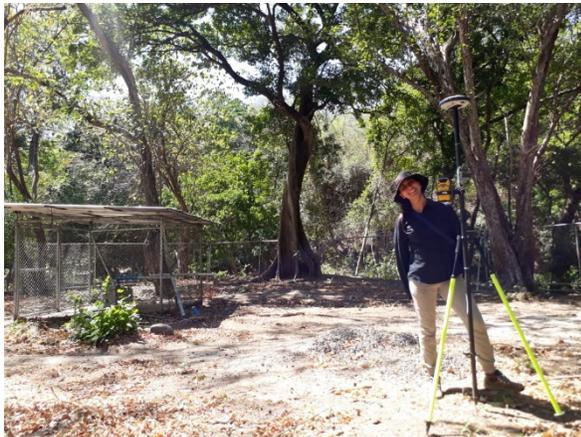
Figura 16. Levantamiento estático rápido en los pozos del sistema Cuajiniquil.

En campo, se realizaron levantamientos estáticos rápidos en todos los elementos físicos, tal y como se mencionó con anterioridad (véase Figura 16. ), utilizando el *software* Survey Mobile.

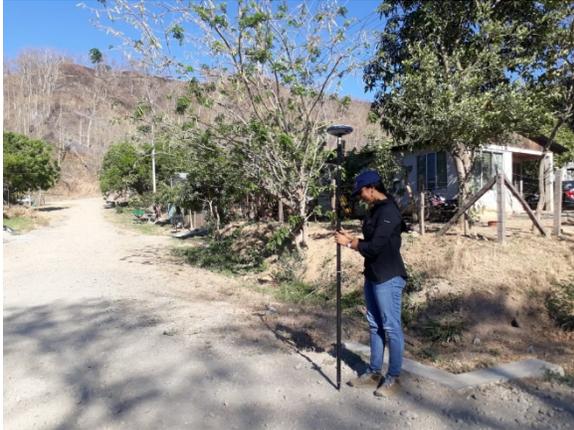
Figura 18. Levantamiento mediante el software SSpace.

Durante la tercera visita, por motivos de tiempo, se decidió utilizar en conjunto con el Mobile Mapper Field un programa denominado SPace, 2.0.22 el cual utiliza la recepción GNSS en tiempo real en la toma de elevaciones (véase Figura 18 ).

En conjunto, ambos equipos y el software pueden generar precisiones de  $\pm 60$  cm, lo cual para efectos de calibración se encuentra dentro de los rangos permisibles (Alcocer et al., 2003; Haestad Press Publication, 2001).

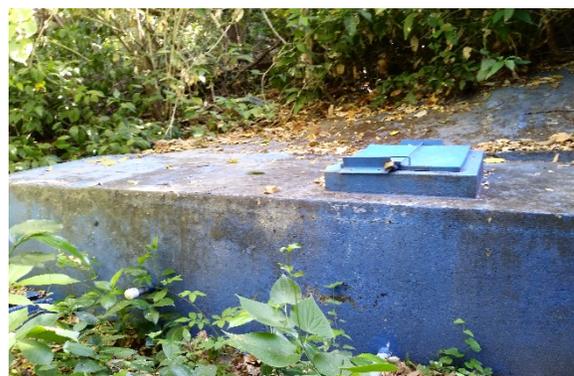
*Figura 26. Captación Naciente 1.*

- Las nacientes 1 y 2 cuentan con una captación de concreto que tiene un área aproximada de 6,00 m<sup>2</sup>, es de concreto, con losa superior y con dos bocas de inspección de 0,60 x 0,60 m.

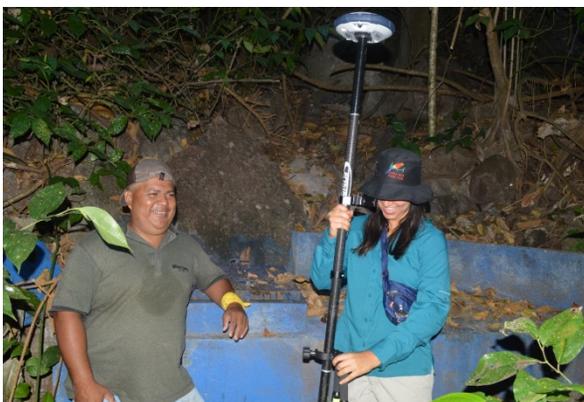
*Figura 29. Captación Naciente 4.*

- La naciente 4 cuenta con una captación de concreto que tiene un área aproximada de 2,00 m<sup>2</sup>, es de concreto, con losa superior y con una boca de inspección de 0,60 x 0,60 m.

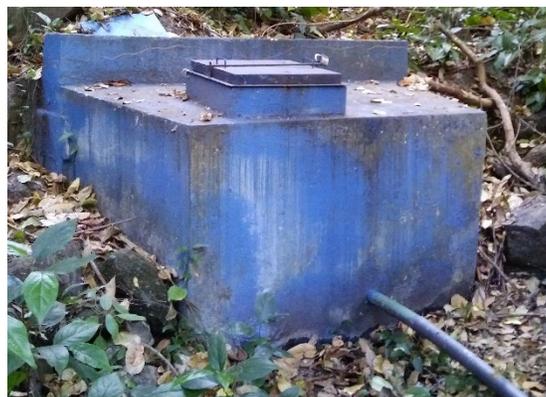
*Figura 30. Captación Naciente 5.*

- La naciente 5 cuenta con una captación de concreto que tiene un área aproximada de 3,80 m<sup>2</sup>, es de concreto, con losa superior y con una boca de inspección de 0,60 x 0,60 m.
- La naciente 6 cuenta con una captación de concreto que tiene un área aproximada de 4,18 m<sup>2</sup>, es de concreto, con losa superior y con una boca de inspección de 0,60 x 0,60 m.

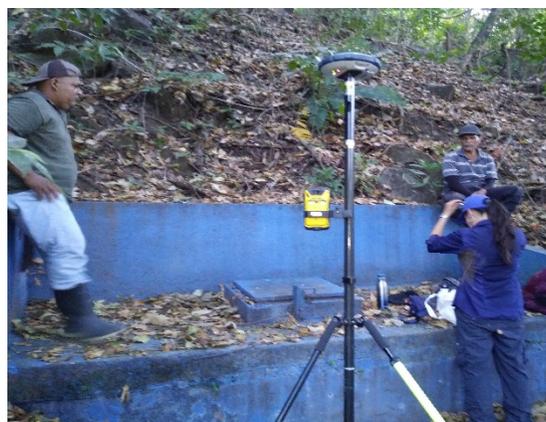
*Figura 31. Captación Naciente 6.*

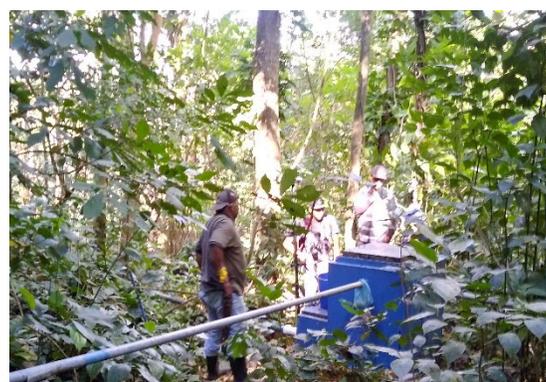
*Figura 32. Caja de Reunión 1.*

- Dos cajas de reunión: la caja de reunión 1, es la principal, recibe las aguas de las nacientes 1 y 2 y las del grupo de nacientes (3, 4, 5 y 6), que son captadas previamente por la caja de reunión 2.

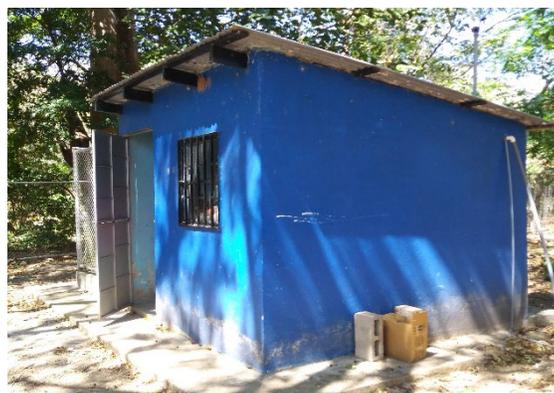
**Figura 35.** Casetilla Pozos 1 y 5.

Los pozos se encuentran en buenas condiciones, con su respectivo cierre perimetral (Figuras 33, 34 y 35) y ubicados en terrenos a nombre de la ASADA. Es importante destacar que pocas veces se hacen los traspasos de las propiedades a nombre de la asociación, lo cual representa un inconveniente ya que al pasar el

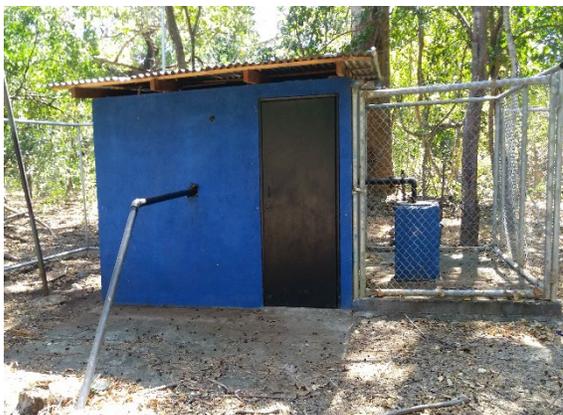
- El Pozo #3 se encuentra a 58,00 m de profundidad, 12 pulgadas de diámetro de perforación y 8 pulgadas de diámetro de encamisado en PVC Cuenta con equipo de bombeo de 5 HP.

**Figura 34.** Casetilla Pozo 3.

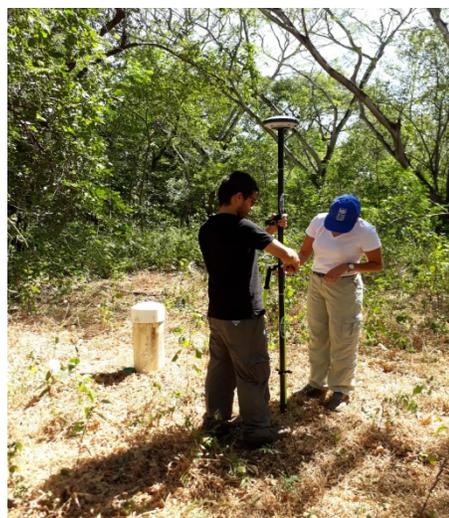
**Figura 36.** Sitio de perforación Pozo 4.

- El Pozo #4 se encuentra encamisado en tubería de PVC de 6 pulgadas y posee un diámetro de perforación de 10 pulgadas. Dicho pozo no se encuentra conectado a la red.

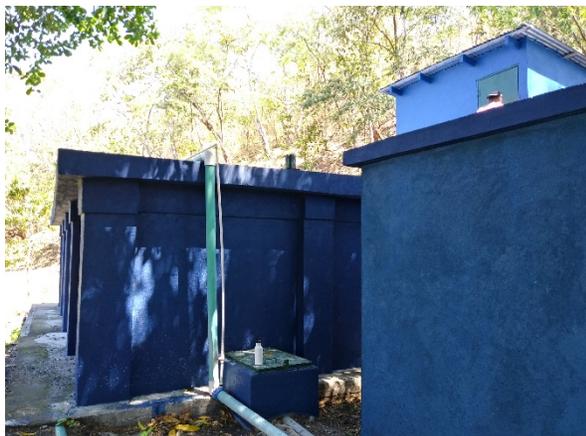
El sistema cuenta con dos tanques construidos en mampostería, repellados a lo interno y con pintura impermeabilizante en el exterior. Se encuentran en buen estado. El más antiguo de los dos tiene 35 años de construido. Las características de ambos se muestran en el Cuadro 12. y se pueden observar en las Figuras 37 y 38. Sí se cuenta con

un sistema de desinfección por cloración, el cual está ubicado directamente en el tanque de almacenamiento. El sistema consiste en una cloración por medio de pastillas, colocadas en un tubo con un flujo de agua continuo, y la dosificación de cloro.

Figura 37. Tanque de almacenamiento 1.

Los tanques de almacenamiento (Figura 37 y Figura 38) se encuentran en buenas condiciones; sin embargo, hay un tanque que posee 35 años de antigüedad por lo que es necesario un mantenimiento preventivo; pues, es probable que se encuentre dentro de su vida útil.

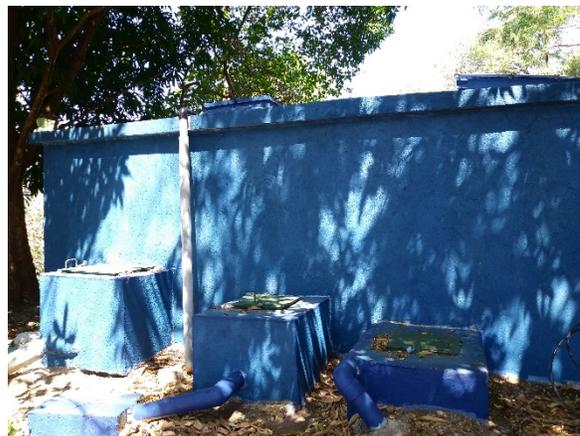
Figura 38. Tanque de almacenamiento 2.

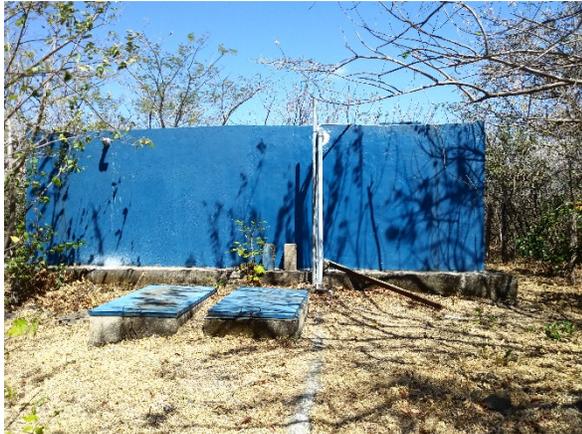
También, este sector cuenta con dos tanques quiebra gradiente; pues, el sector se caracteriza por tener una pendiente elevada y se debe evitar el exceso de presión para que no se rompan tuberías. A continuación, en el Cuadro 14, se muestran las características de los tanques de este sector y se pueden observar en las Figuras 39, 40 y 41.

*Figura 39. Tanque de almacenamiento 1.*

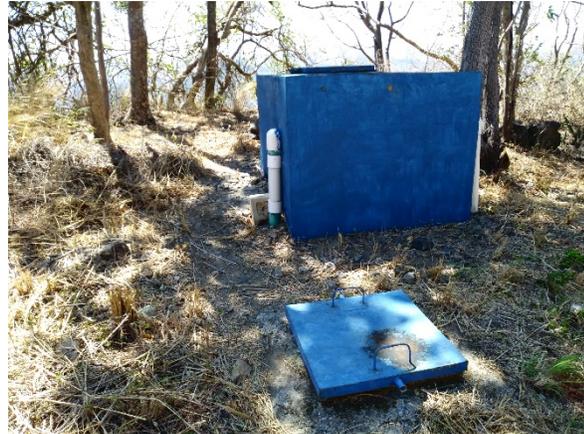
*Figura 40. Tanque Quebra Gradiente 1.*

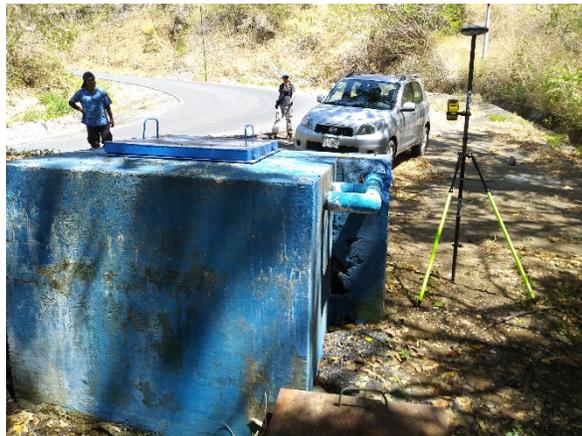
*Figura 41. Tanque Quebra Gradiente 2.*

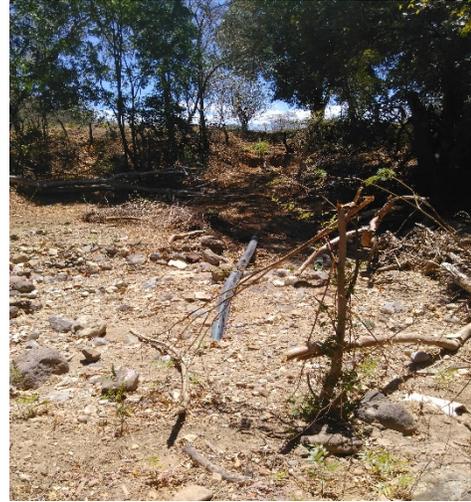
**Figura 48.** Sitio punto de interés 4.

Punto 4	319 234	1 209 108	Paso sobre quebrada con una tubería de 6 pulgadas de PEAB que presenta una longitud de 10 metros de largo, el suelo está conformado por materiales fácilmente erosionables, por lo que la línea está expuesta a ser arrastrada por la corriente, impactada por escombros o bloques de roca. Toda la planicie en la que se encuentra es una zona con alto potencial inundable, estando a un alto nivel de exposición a la amenaza.
Punto 5	318 477	1 209 500	Paso sobre quebrada con una tubería de 6 pulgadas de PEAB que presenta una longitud de 5 metros de largo. El cauce está conformado por materiales arenosos, por lo que la tubería se encuentra expuesta a ser arrastrada por la corriente, impactada por escombros o bloques de roca. Planicie con alto potencial a inundaciones.
Punto 6	318 356	1 209 515	En estos puntos la tubería de PEAB está expuesta a un canal de dos metros de ancho, que constituye un desagüe que se ha erosionado y profundizado en el suelo el cual está conformado por un material arcilloso arenoso, que es erosionado fácilmente, socavando el cimiento de la tubería con alta probabilidad de dañarla. Los puntos 6 y 7 cuentan con una tubería de 6 pulgadas de diámetro, posteriormente hay una reducción a 4 pulgadas al punto 8.
