CONSTANCIA DE DEFENSA PÚBLICA DE PROYECTO DE GRADUACIÓN

This document presents the project to opt for the Degree in Construction Engineering of the Technological Institute of Costa Rica, under the modality of directed professional practice, carried out in the company Constructora Guzmán S.A. The project consisted in the elaboration of a quality management plan , which responds to the lack of records and control in the construction of reinforced concrete elements cast on site.

Proyecto final de graduación para optar por el grado de Licenciatura en Ingeniería en Construcción

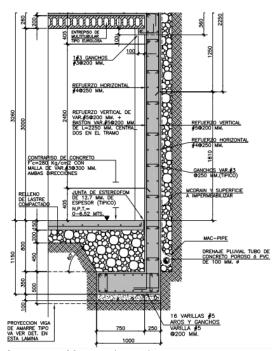
Imagen 7. Muro perimetral

El muro al que fue aplicado las listas se encuentra entre los ejes 6-7/N que se encuentra en la escalera principal del edificio cuya especificación se encuentra en la imagen 7.

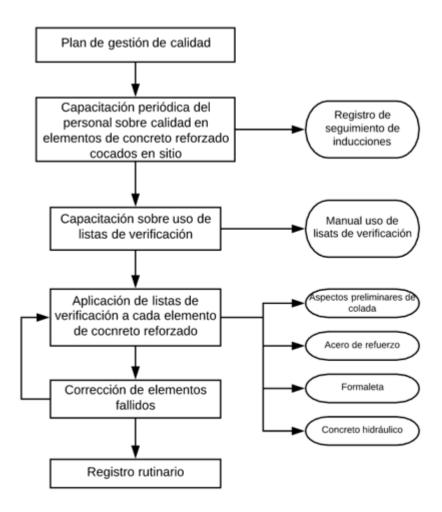
Imagen 11. Plan de gestión de calidad

capacitación al personal que va a llevar a cabo el seguimiento de los controles de calidad en la obra. Se le plantea la capacitación constante sobre temas referentes a la calidad de elementos e concreto reforzado colado en sitio. Posteriormente se le realiza una inducción al uso de las listas de verificación con ayuda de manuales adjuntos en el apéndice 7. Con ayuda de los manuales de guía de las listas se procede a la aplicación de las mismas a cada elemento que vaya a ser colado. Se verifica el cumplimiento de las especificaciones técnicas y las establecidas en planos. Finalmente se genera un reporte rutinario de los elementos colados con el fin de mantener el control de las inspecciones y mantener mejoras constantes. Estos reportes deben generarse para obtener las secciones específicas que deben ser corregidas. Una vez que se conocen estas áreas, se aplica nuevamente las listas de verificación para cerciorarse cumplimiento

especificaciones. Esta secuencia del plan es planteada con el fin de lograr el cumplimiento de cronogramas de obra y tiempos establecidos en contratos.
