“CARACTERIZACIÓN DE LAS EDIFICACIONES DE INTERÉS PATRIMONIAL
HISTÓRICO – ARQUITECTÓNICO DEL DISTRITO CENTRAL DEL CANTÓN
DE SANTA ANA:

*Una aproximación hacia su reconocimiento patrimonial, los tipos
arquitectónicos de la zona y su conservación.”*

San José, Costa Rica 2011

Instituto Tecnológico de Costa Rica
Escuela de Arquitectura y Urbanismo

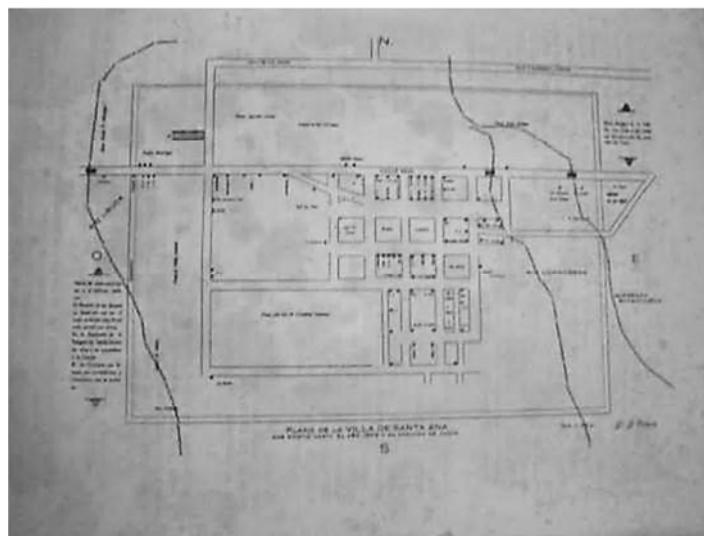
Figura 7 Plano de la Villa de Santa Ana (1909)
Fuente: Jiménez (1967) (p. sin numerar)

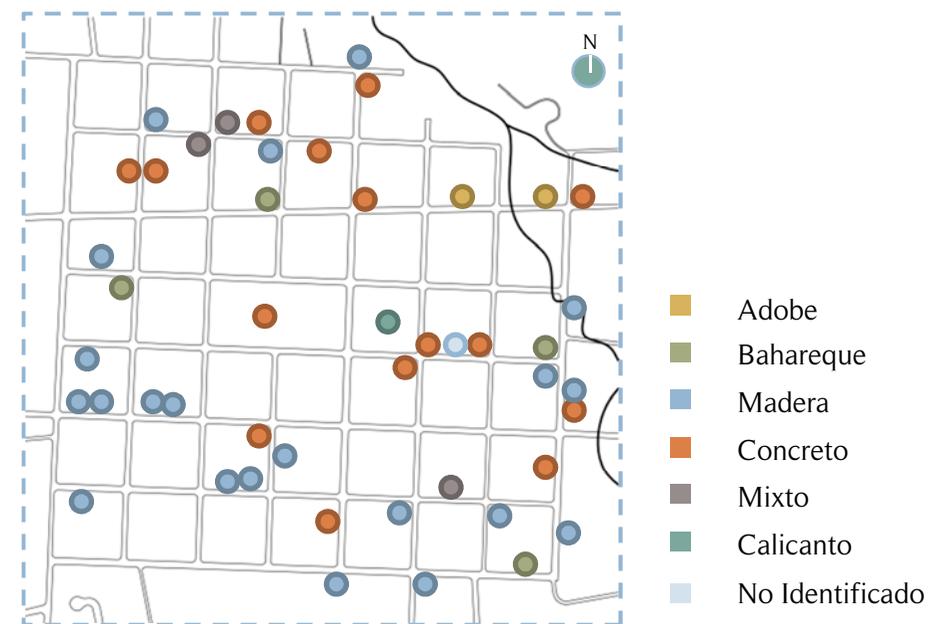
Figura 27 Localización de los inmuebles según materiales
Fuente: elaboración propia

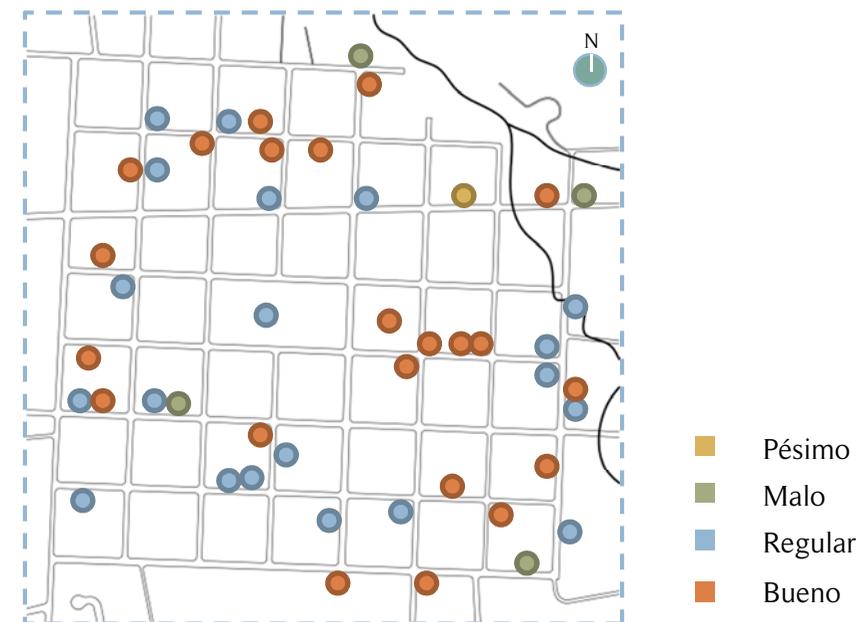
Regular: es una edificación que requiere de mantenimiento ya que algunos de sus elementos se encuentran descuidados y su falta de atención puede llegar a deteriorar más rápidamente el inmueble. De los inmuebles que se tomaron en cuenta para el inventario, un poco menos de la mitad están en esta categoría y requieren de algunas reparaciones.

Malo: es una edificación que se encuentra deteriorada por falta de mantenimiento, ya sea por falta de recursos de los propietarios o porque se encuentra deshabitada. Se recomienda altamente para evitar la desaparición del inmueble. Cuatro inmuebles dentro de la zona de estudio se encuentran en un mal estado y presentan un deterioro avanzado que es visible desde el exterior de los mismos.

Figura 32 Localización de inmuebles según estado de conservación
Fuente: elaboración propia

Pésimo: es una edificación que se encuentra deshabitada, tiene un deterioro avanzado y puede llegar a ser muy costosa su restauración. Tiene una alta probabilidad de colapsar y su condición puede implicar un riesgo para la seguridad de las personas y bienes que le rodean o visitan. En la zona de estudio existe una edificación se tiene un pésimo estado de conservación y está a punto de colapsar. Sumado a esto, se debe anotar que su sistema constructivo es de adobe lo que hace que la integridad del inmueble peligre aún más por la poca capacidad de resistencia de ese material a las inclemencias del tiempo, más aún si se toma en cuenta que ya se encuentra muy deteriorado

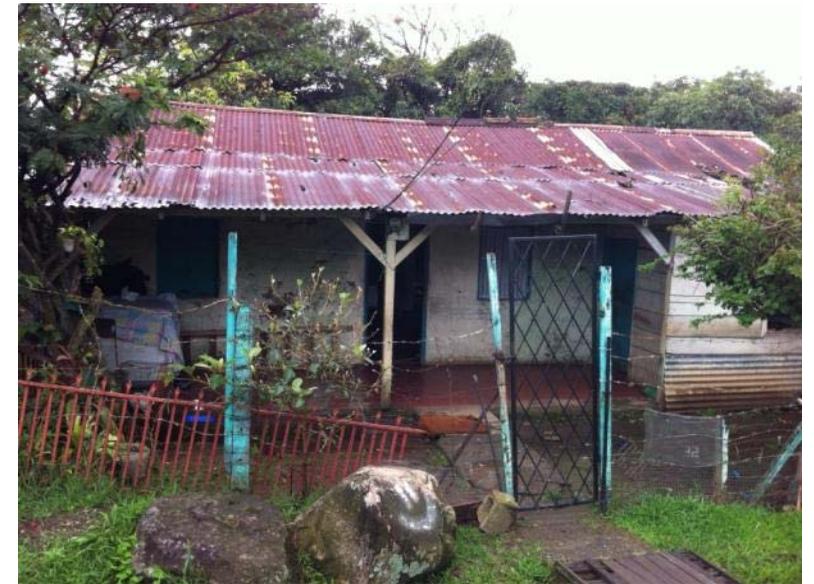
Figura 33 Falta de mantenimiento en inmuebles. Santa Ana.
Fuente: personal (2011)

Del análisis de la situación de los inmuebles, preocupa la falta de mantenimiento a pesar de estar habitados sin embargo, se debe de prestar más atención a que algunos de estos se encuentran deshabitados lo que puede contribuir a un deterioro mayor por falta de mantenimiento.

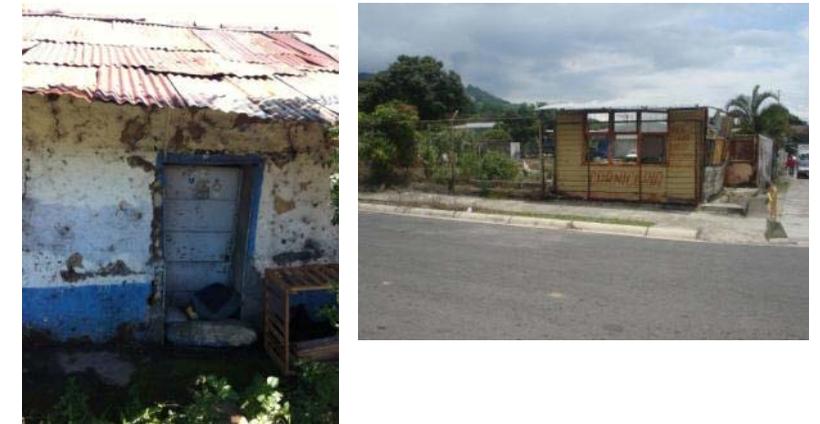
Figuras 36 y 37 Deterioro y demolición de inmuebles. Santa Ana
Fuente: personal (2011)

Así mismo, se puede observar la aparición de pequeños centros comerciales en la zona de estudio, la demolición y el deterioro de inmuebles antiguos, la construcción de condominios residenciales, la ausencia de espacios públicos recreativos, entre otros. Esta situación se agrava si además se toma en cuenta dentro de la zona de estudio, 7 edificios considerados como Grado 1 en esta investigación pertenecen a la Zona Residencial de Alta Densidad, la cual tiene un acelerado crecimiento inmobiliario permitido por el reglamento, y por otro lado,

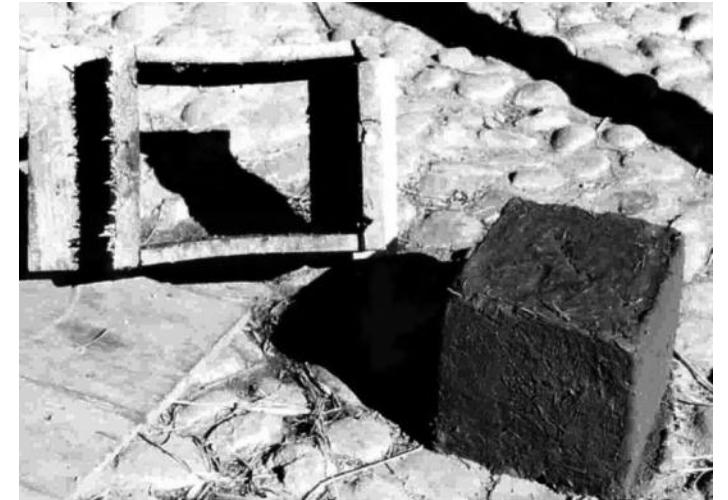
Este sistema como lo menciona Woodbrige (2003), se caracterizó por la utilización de barro de la zona al cual se le agregaba césped y bagazo de la caña de azúcar u otros materiales fibrosos que luego se mezclaban por medio del apisonamiento con animales de carga y finalmente se vaciaba en moldes de madera para ser secados bajo el sol. Todos estos elementos tenían la facilidad de estar a disposición de los conquistadores por lo que su uso como sistema constructivo se extendió en el Valle Central y en algunas zonas de Guanacaste según Moas (1988).

Figura 40 Bloques de barro.
Fuente: CICOPAC (2004)

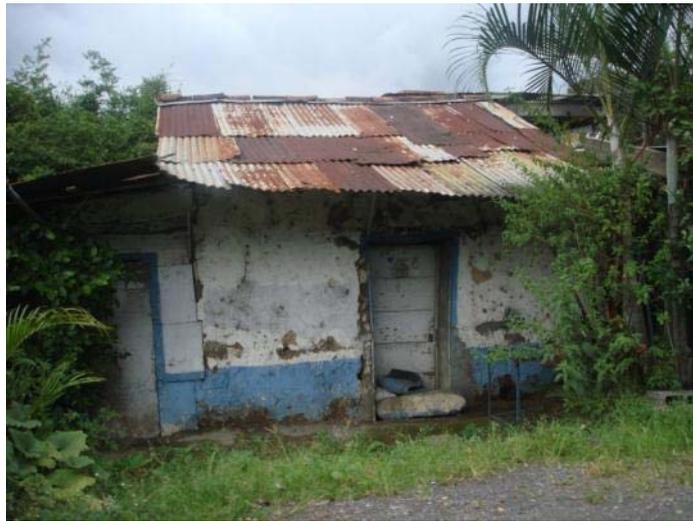
Figura 41 Casa de adobe. Santa Ana
Fuente: personal (2011)

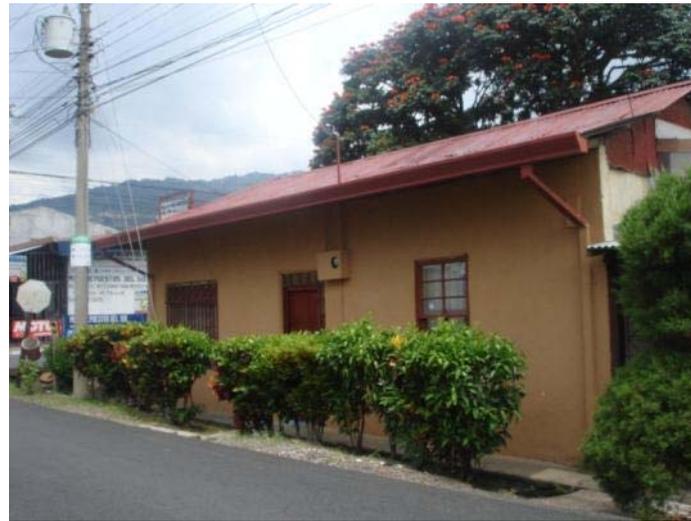
Por otro lado, según Moas (1988) a través del tiempo el bahareque fue desplazando progresivamente el uso del adobe como sistema constructivo en Costa Rica a partir de la segunda mitad del siglo XIX. Sin embargo, igualmente menciona que al parecer este sistema fue utilizado mucho tiempo atrás por los nativos de América Precolombina, así mismo, también se cree que en la región de Guanacaste se utilizó este sistema desde el siglo XVIII según Ruiz et al (2006).

Figura 42 Casa de bahareque. Santa Ana
Fuente: personal (2011)

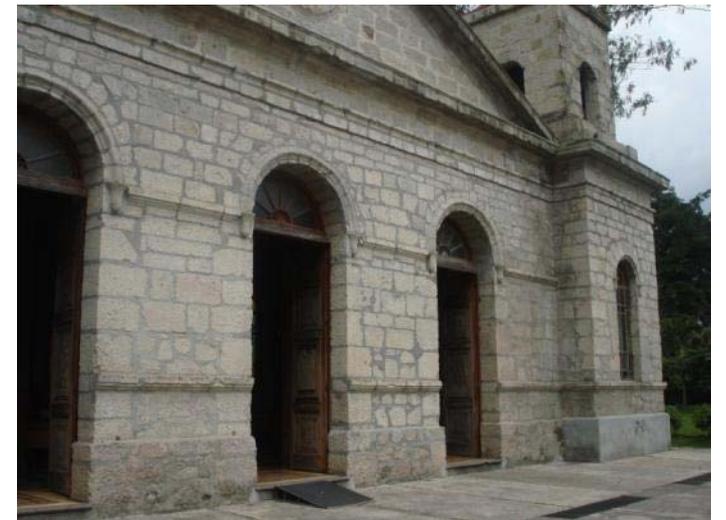
Figura 46 Iglesia Católica. Santa Ana. Calicanto. (1871)
Fuente: personal (2011)

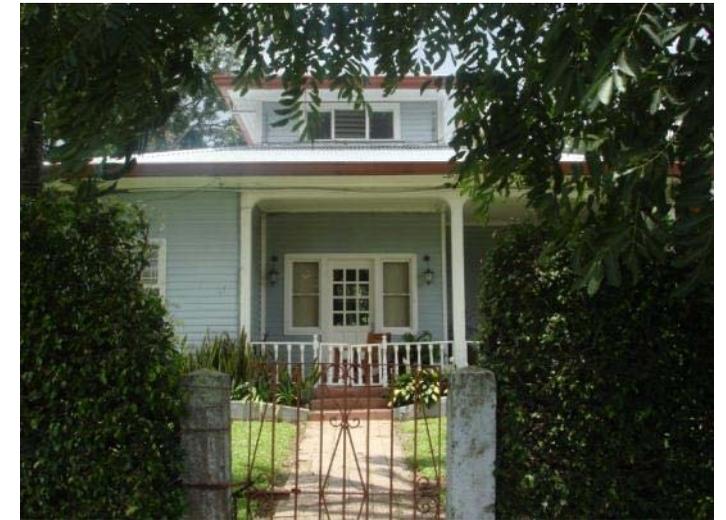
Figura 50 Casa en Santa Ana. Madera. (1910-1945)
Fuente: personal (2011)

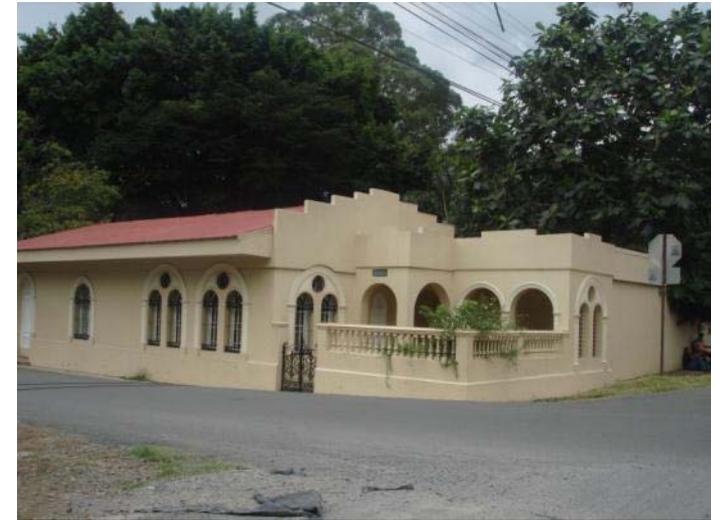
Figura 51 Casa Jorge Volio. Santa Ana Art Deco. Concreto. (1910-1945)
Fuente: personal (2011)

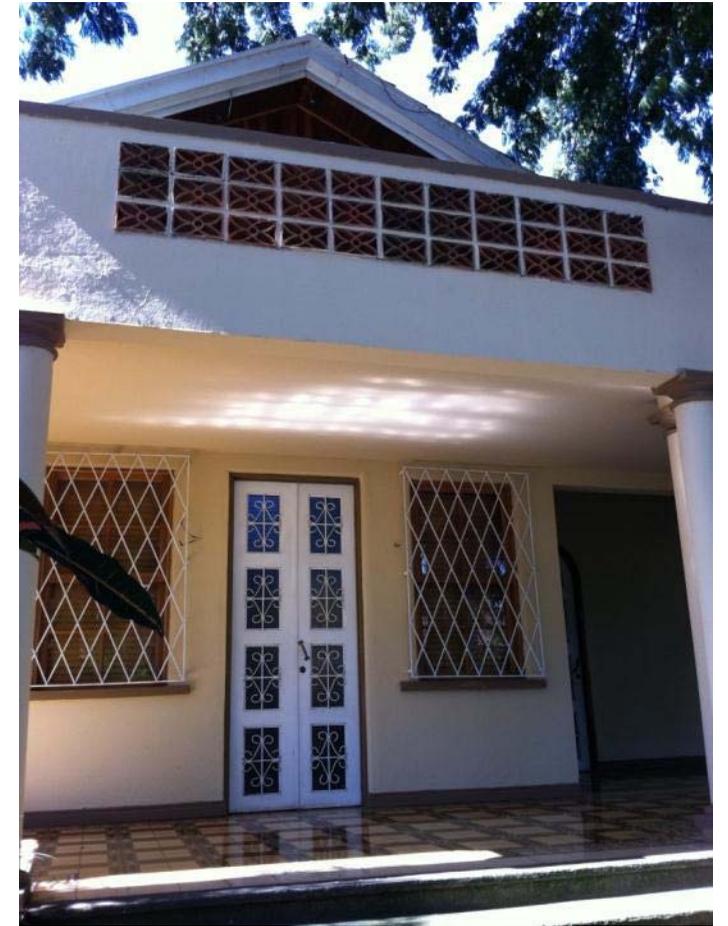
Figura 52 Pórtico Casa Cural. Santa Ana. Concreto. (1910-1945)

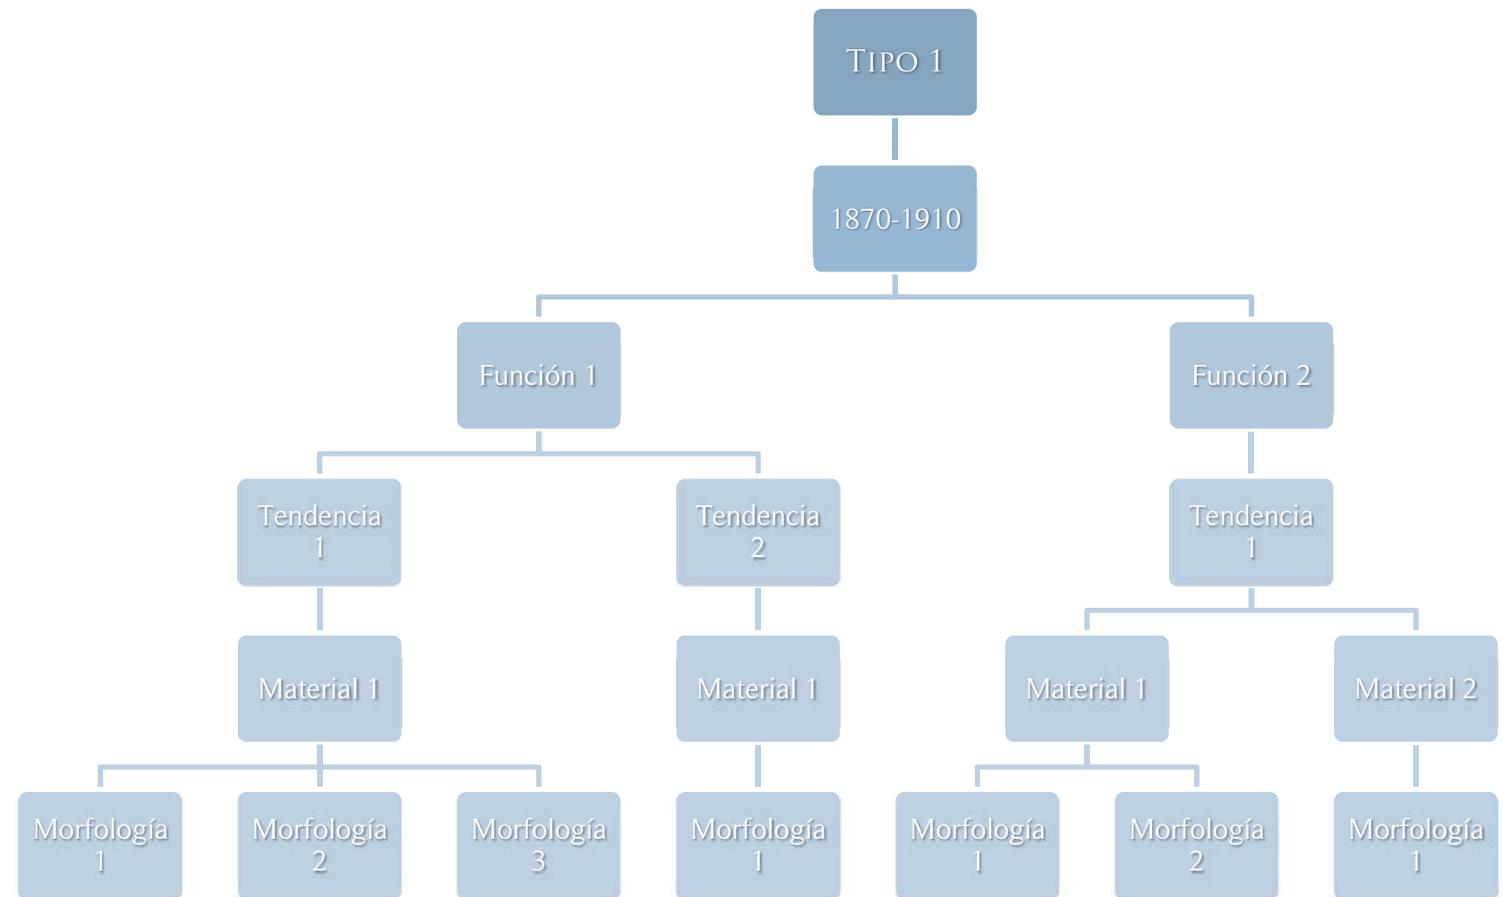
Figura 72 Ejemplo de la estructura de los tipos arquitectónicos

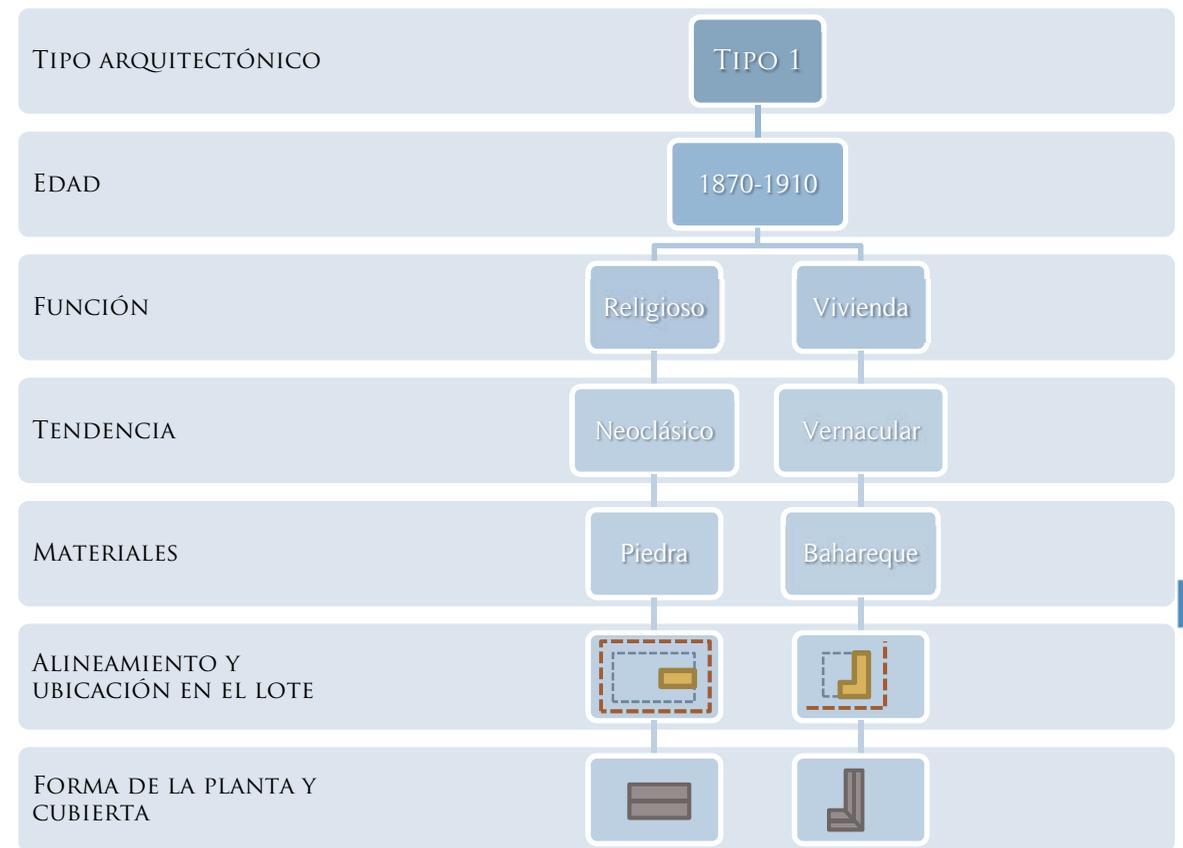
Figura 73 Tipo arquitectónico 1

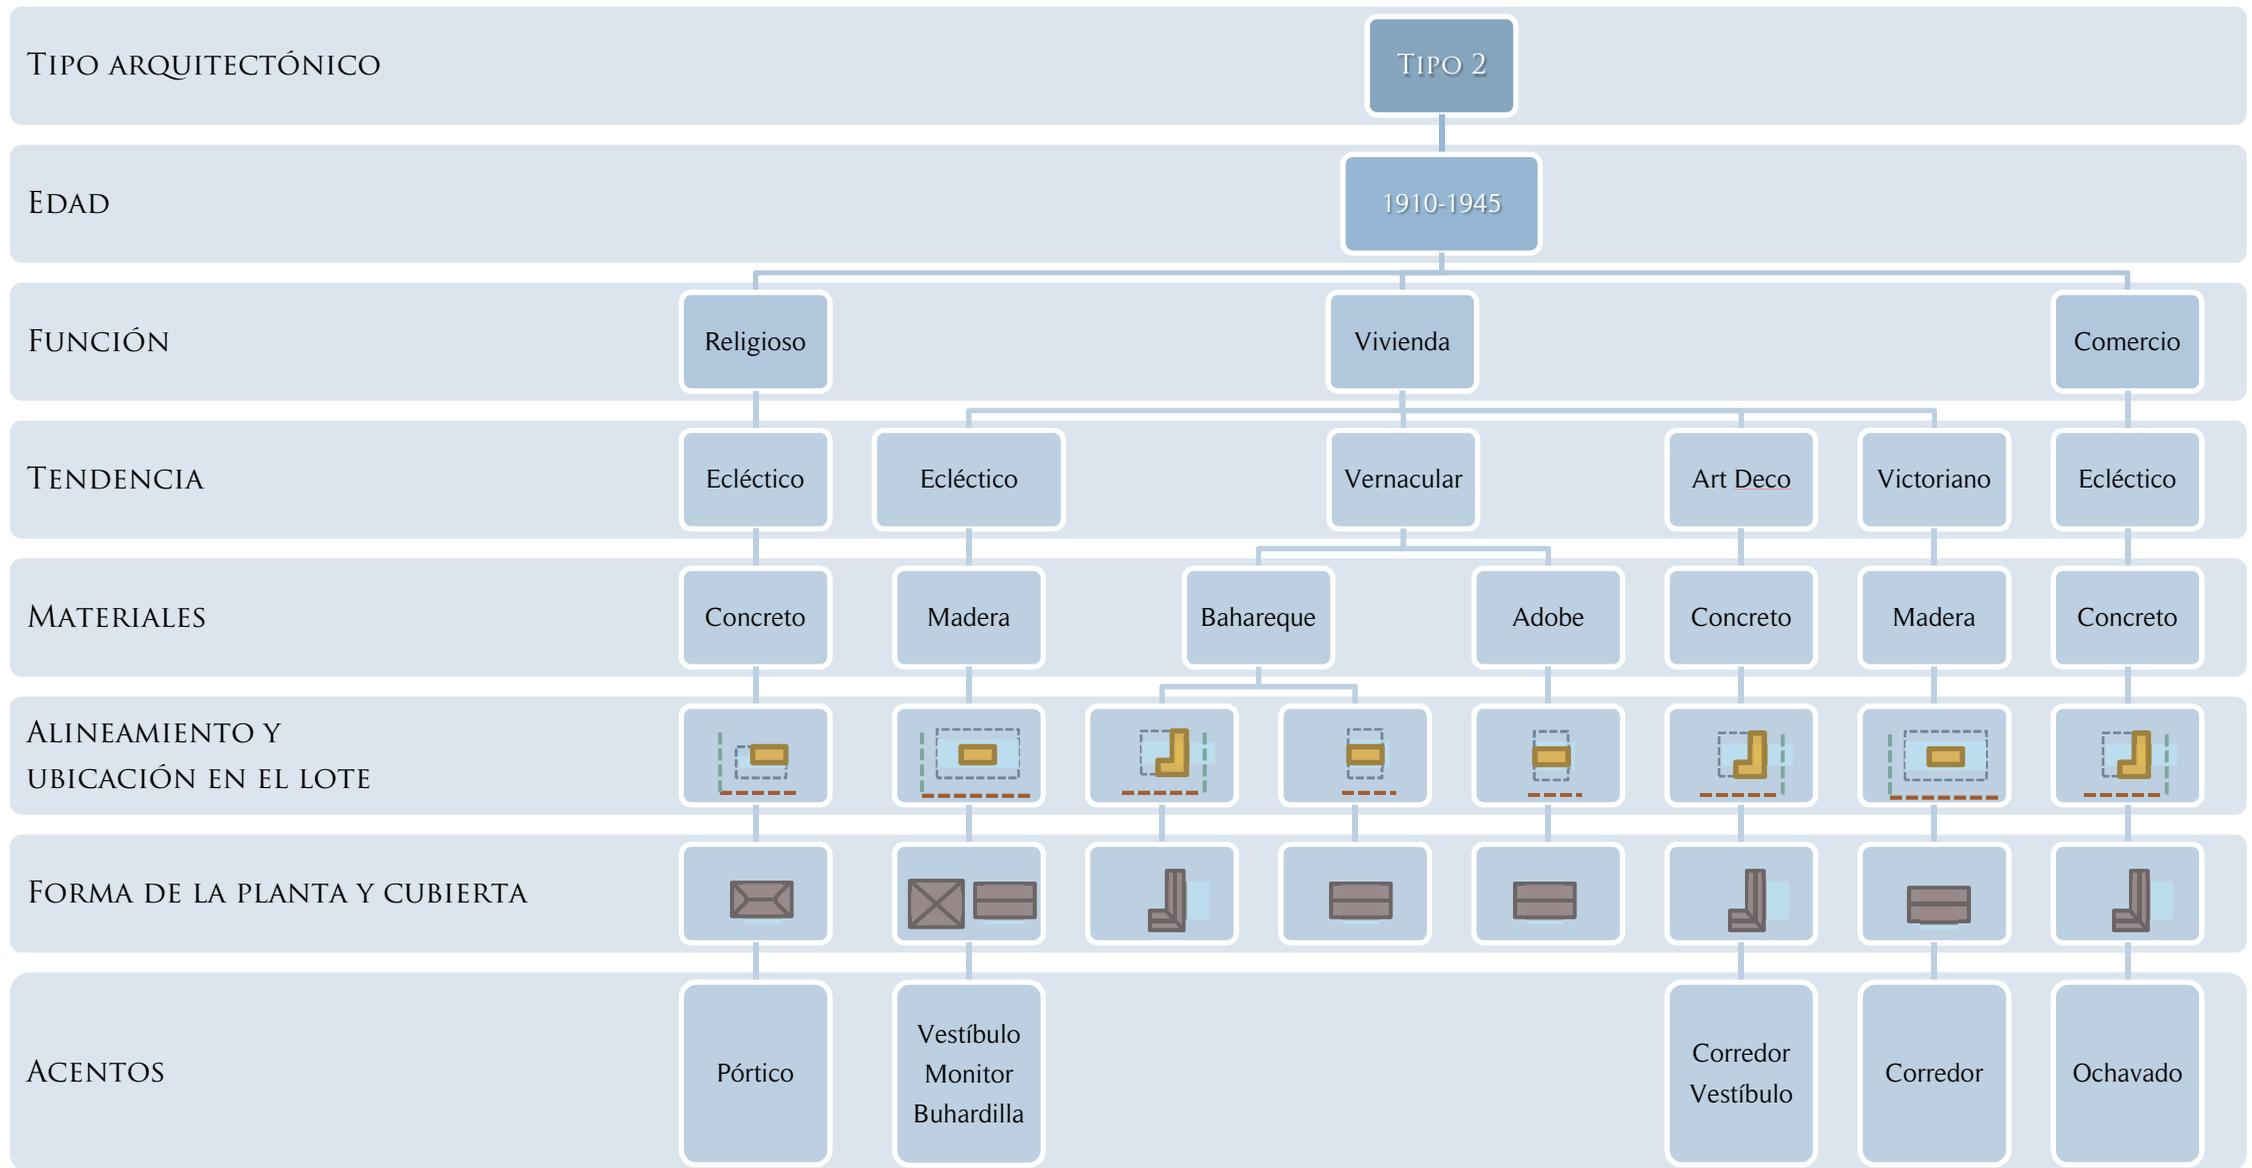
Figura 74 Tipo arquitectónico 2
Fuente: elaboración propia

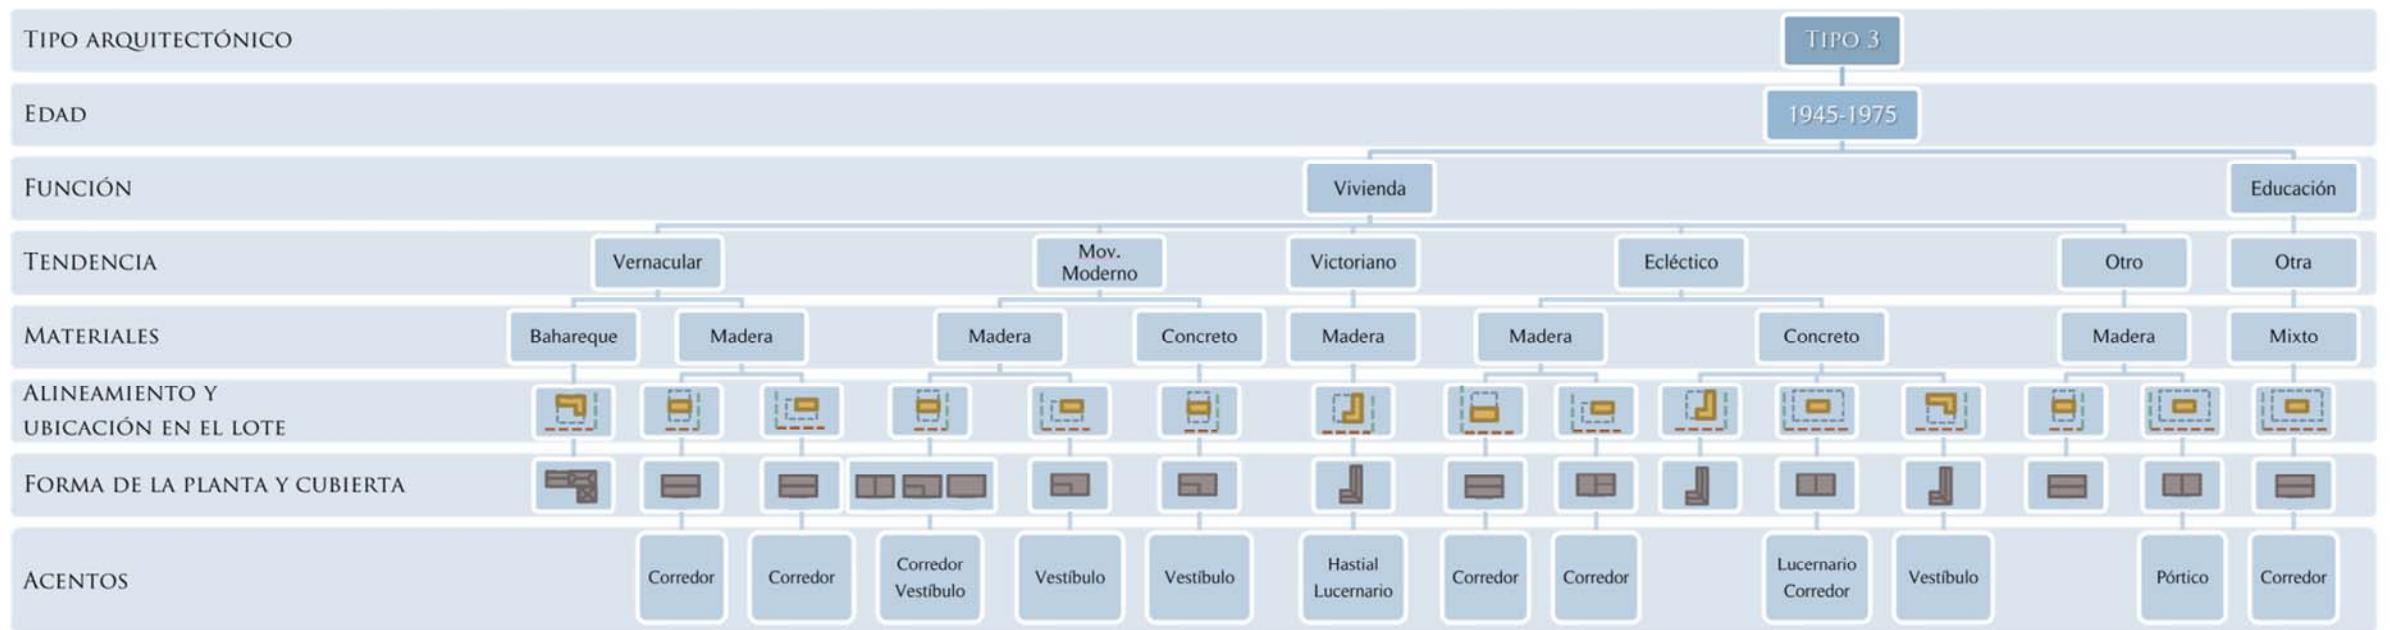
La escuela de Santa Ana refleja una tendencia más austera sin ornamentación, económica y con la posibilidad de ser adaptada, lo que probablemente hace que se relacione con el estilo internacional.

Figura 75 Tipo arquitectónico 3
 Fuente: elaboración propia

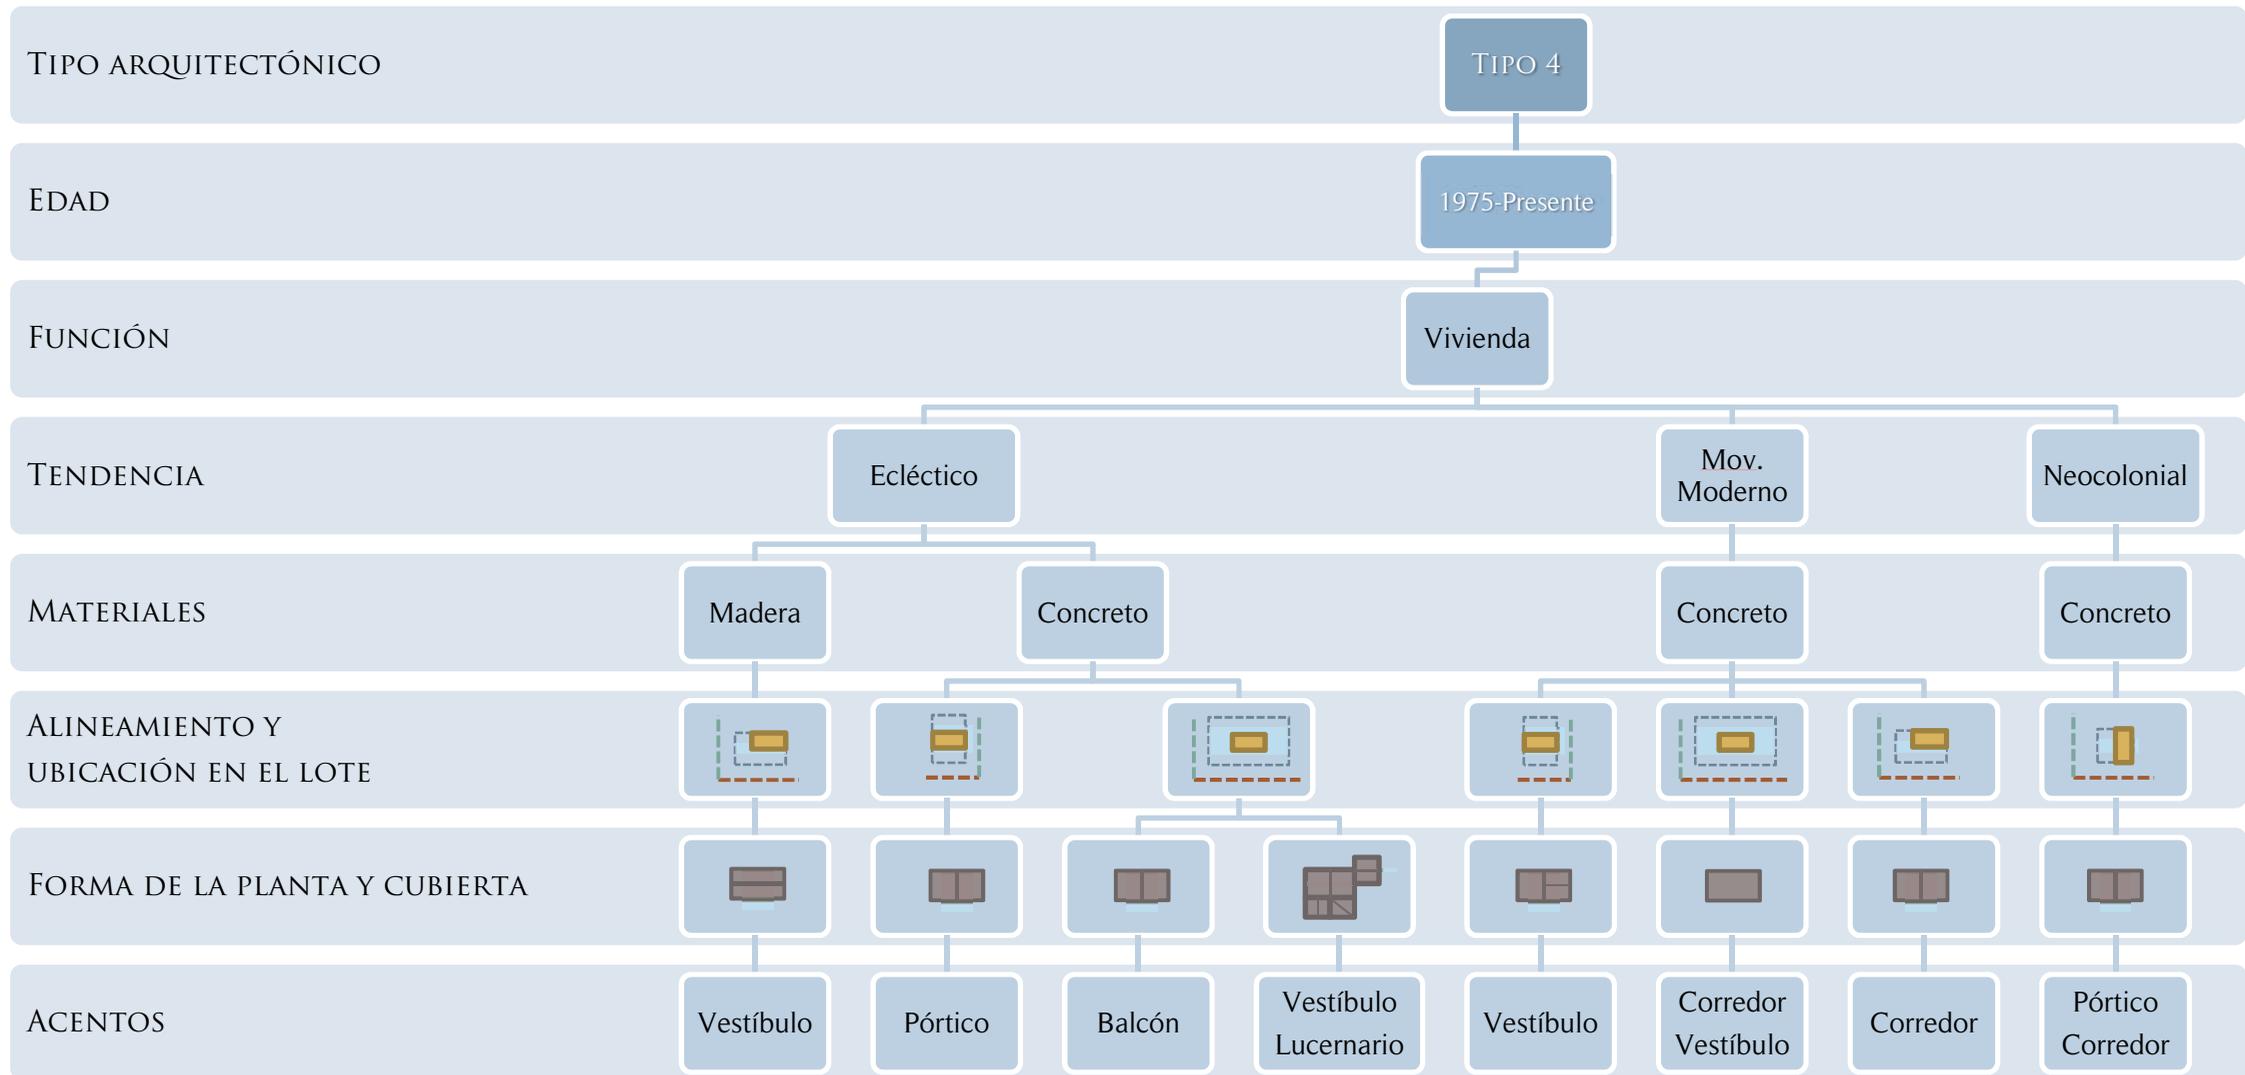
Figura 76 Tipo arquitectónico 4
Fuente: elaboración propia

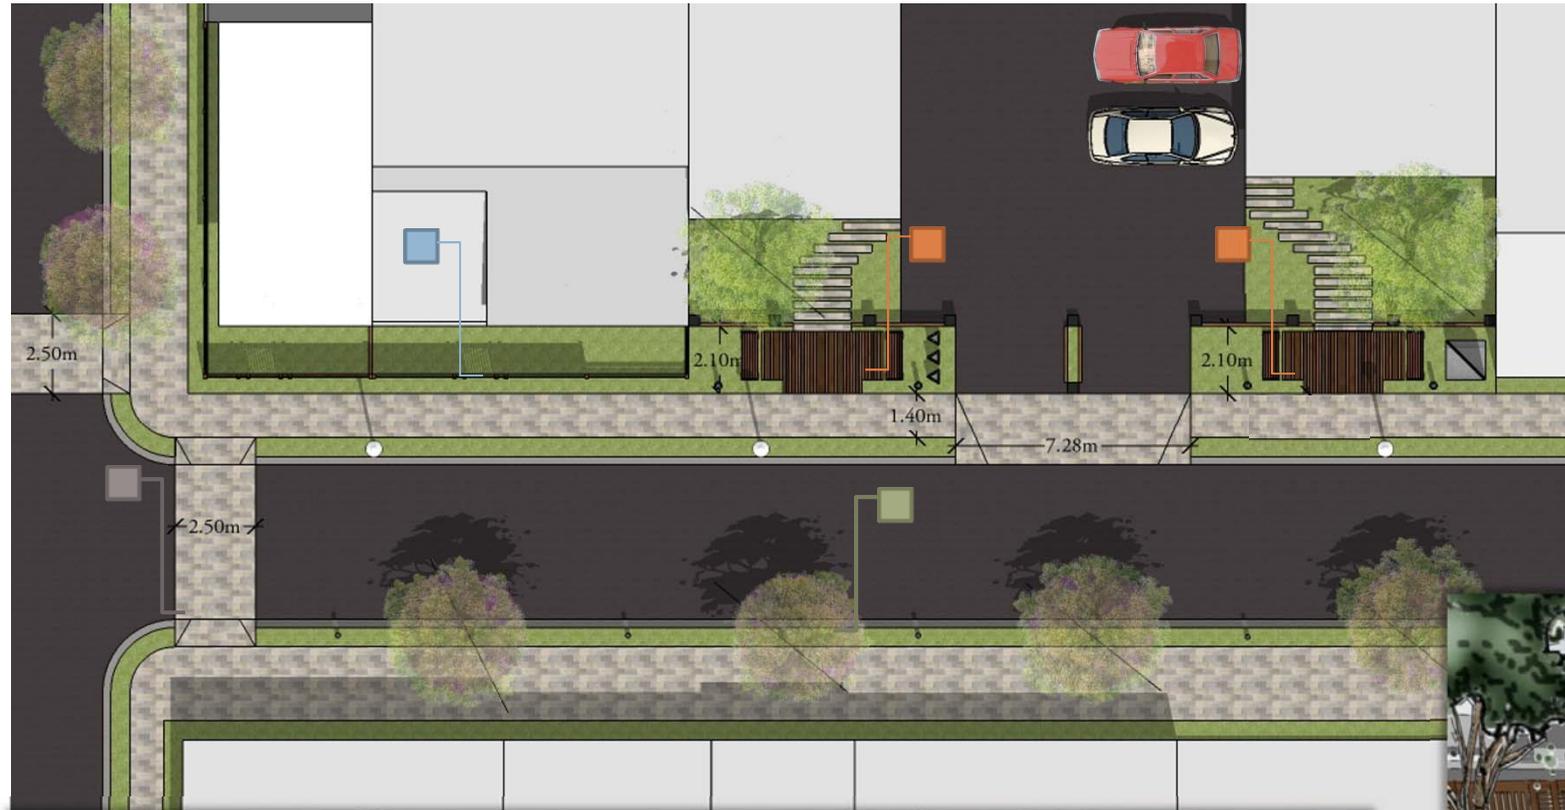
Figura 82 Propuesta de intervención 4 –
Planta de conjunto (sin escala)
Fuente: elaboración propia

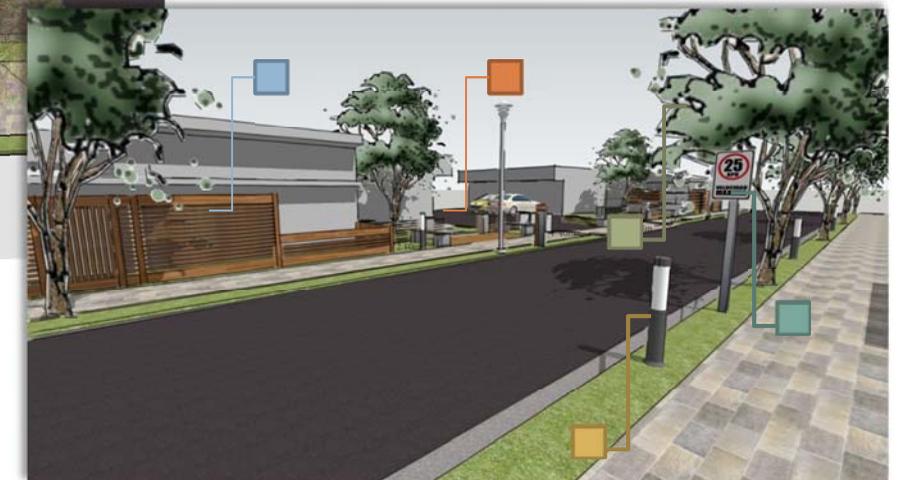
Figura 83 Propuesta de intervención 4 – Vista general
Fuente: elaboración propia
