Instituto Tecnológico de Costa Rica

Proyecto de Graduación para optar por el Grado Licenciatura en Ingeniería en Seguridad
Laboral e Higiene Ambiental

Propuesta de Programa para la mejora de las Condiciones en Seguridad Humana
contra Incendios y Accesibilidad para las Residencias Estudiantiles del Campus Tecnológico
local San Carlos”

12 de diciembre, 2019

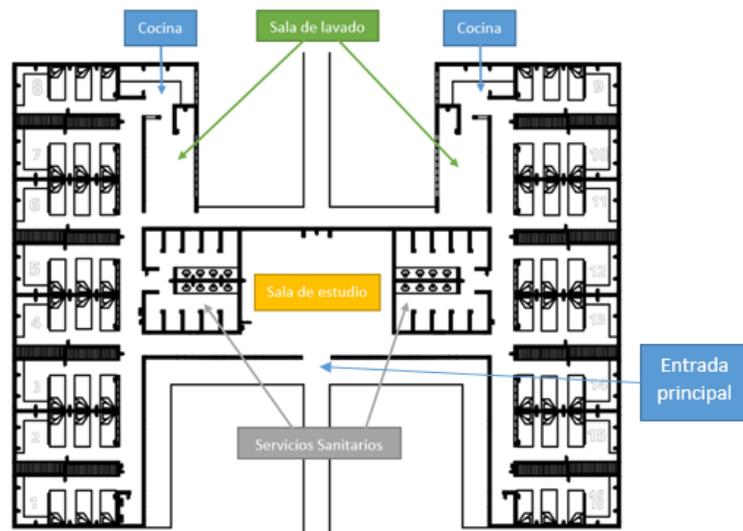
Figura IV- 1. Distribución arquitectónica de las Residencias Estudiantiles del Campus Tecnológico local San Carlos.

Las RECTLSC, se dividen en siete viviendas de 640 m² de construcción, para un total de 4480 m² evaluados. Por cada residencia existen 16 cuartos y en cada uno de ellos habitan 3 estudiantes, para un total de 48 ocupantes. La edificación tiene en común cocina, sala de lavado, sala de estudio y servicios sanitarios los cuales son utilizados por los ocupantes durante su estadía, la cual tiene un plazo de hasta cinco años. Las residencias estudiantiles se consideran una ocupación de riesgo ordinario. Cabe recalcar que para las 7 edificaciones se cumplen las mismas especificaciones en cuanto a dimensiones, cantidad de ocupantes y elementos estructurales. A continuación, se muestra la distribución actual para cada una de las edificaciones.

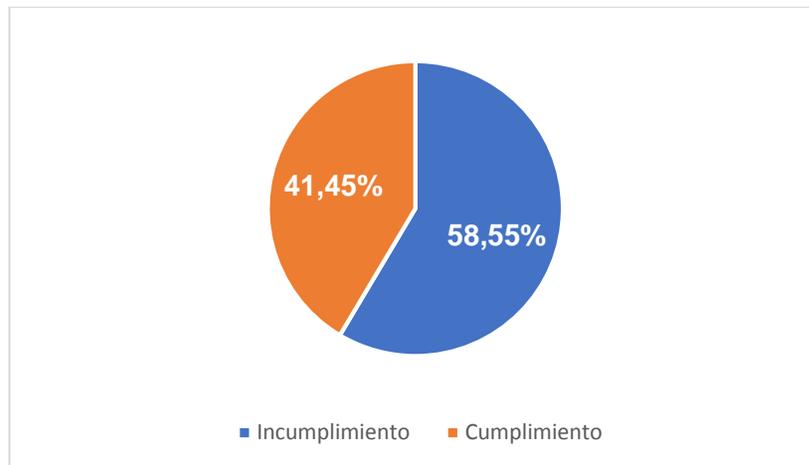
Figura IV- 2. Gráfico de accesibilidad y seguridad humana en las Residencias Estudiantiles del Campus Tecnológico local San Carlos.

Respecto a los temas evaluados, se alcanzó un 41,45% de cumplimiento respecto a la evaluación general realizada. Según se visualiza en el siguiente gráfico, se obtiene un resultado negativo ya que el cumplimiento mayoritariamente se incumple en cuanto a las medidas de seguridad humana contra incendio y accesibilidad en las residencias estudiantiles, esto evidencia que las edificaciones son un espacio poco seguro y accesible para los ocupantes.

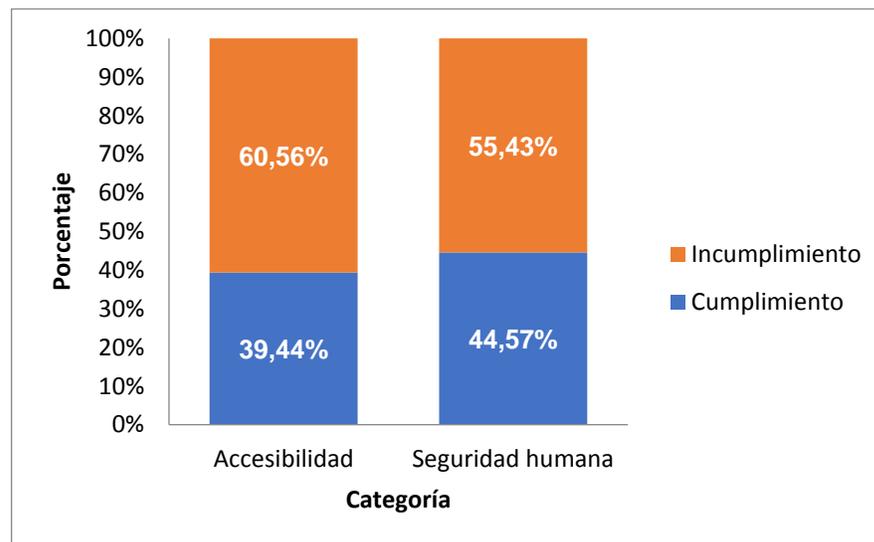
Figura IV- 3. Gráfico de porcentaje de cumplimiento e incumplimiento por categoría.

A continuación, se puede observar un gráfico que distingue entre ambas categorías, respecto al cumplimiento general del 41,45% respectivamente:

Estos valores como tal dan señales que ambos componentes presentan gran cantidad de deficiencias como falta de señalización, iluminación de emergencia, sistema de detección y alarma, rociadores y para la parte de accesibilidad no se cuenta con un espacio acondicionado para albergar a una persona con discapacidad física. Todo está relacionado directamente a que en su fase de construcción no existía una legislación prudente y adecuada como la que existe hoy en día generando así una depreciación del inmueble. Se evidencia que muchos aspectos estructurales se desconocen debido a la antigüedad de la edificación.

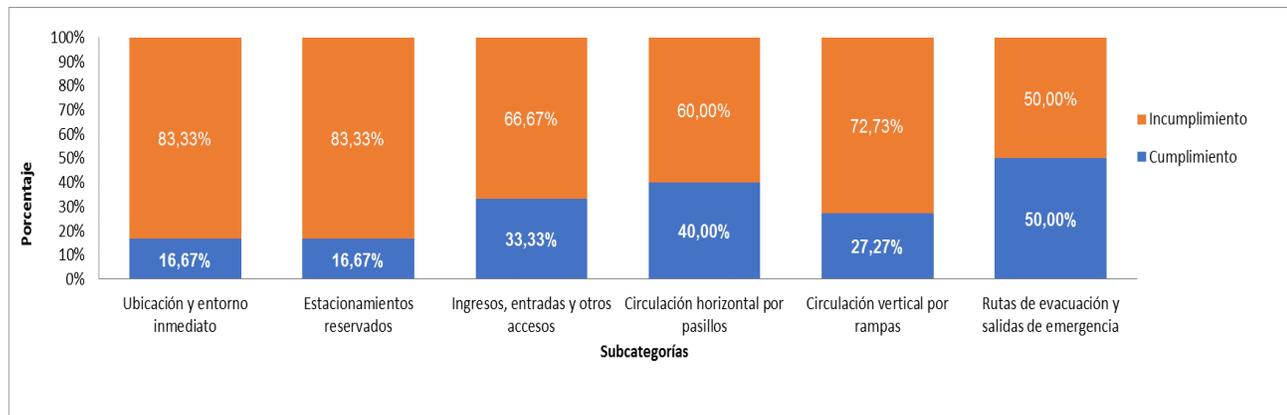
Figura IV- 4. Gráfico de porcentaje de cumplimiento e incumplimiento por subcategoría en accesibilidad al entorno físico.

La figura IV-4, contiene las primeras 6 subcategorías de la accesibilidad, las cuales son: ubicación y entorno inmediato, estacionamientos reservados, ingresos, entradas y otros accesos, circulación horizontal por pasillos, circulación vertical por rampas y rutas de evacuación y salidas de emergencia.

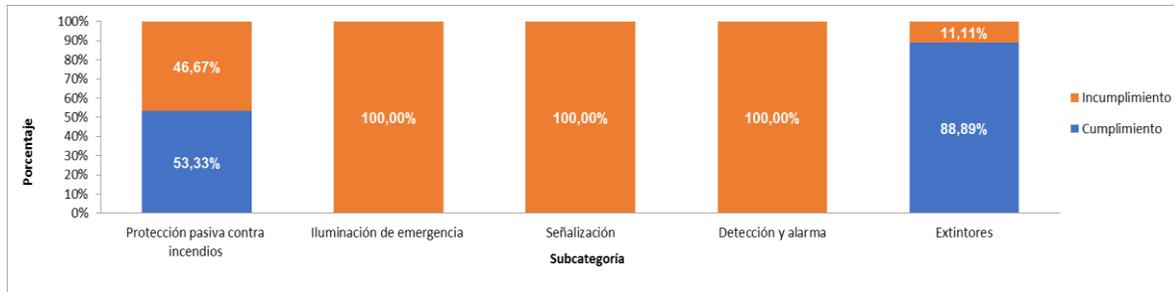
Figura IV- 6. Gráfico de porcentaje de cumplimiento e incumplimiento por subcategoría en seguridad humana contra incendio.

La figura IV-6, muestra las 5 de las 6 subcategorías analizadas de la seguridad humana contra incendios para las Residencias del Campus Tecnológico local San Carlos. Estas son: protección pasiva contra incendios, iluminación de emergencia, señalización, detección y alarma, y extintores.

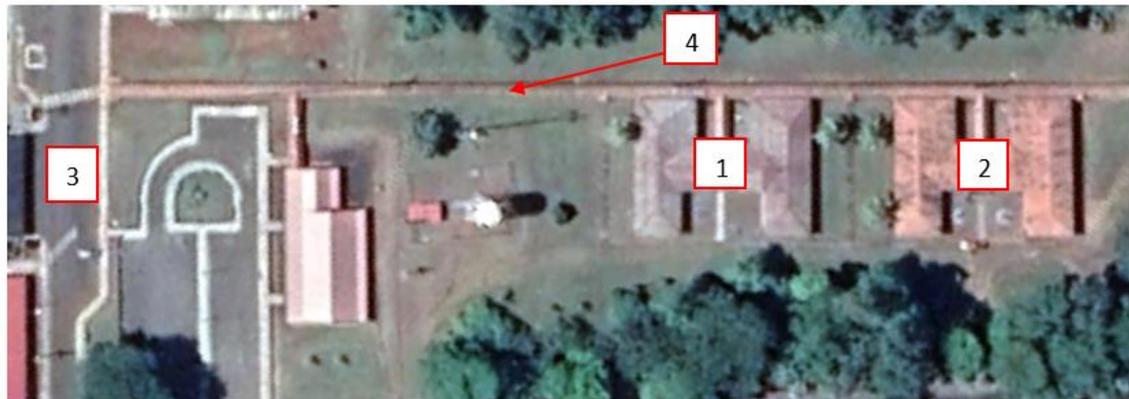
Figura V- 1. Residencias seleccionadas para el desarrollo de las propuestas 1 y 2.

A continuación, se presentan las alternativas para la accesibilidad al medio físico en las RECTLSC, las cuales contemplan cambios estructurales, adecuación de espacios universales como: cocina, dormitorio, servicios sanitarios y mobiliario accesible. Para la propuesta 1 y 2, se seleccionó la residencia 1 que es únicamente para mujeres y la residencia 2 que es mixta, ya que se debe facilitar un espacio por género. De acuerdo con la localización se debe a la cercanía con los estacionamientos, comedor, aulas y demás servicios que se ofrecen en el Campus Tecnológico local San Carlos, tal como se observa en la figura V-1.

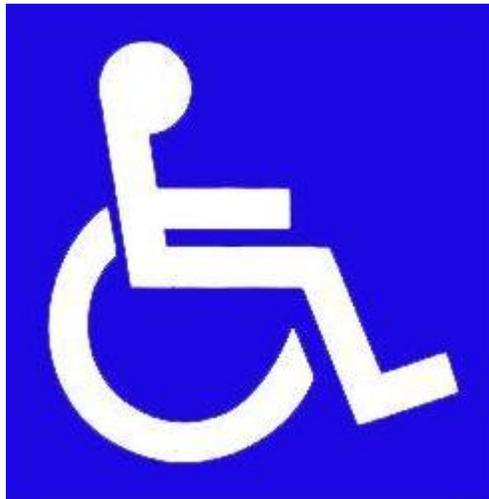
Figura V- 2. Símbolo Internacional de Accesibilidad.

Los espacios de estacionamiento reservados deben ubicarse cerca de la entrada principal del inmueble, con el fin de que el trayecto sea lo más corto posible. Las dimensiones de los puestos de parqueo son de al menos 3.30 m de ancho por 5 m de largo, estos deben estar señalizados a nivel de piso con el Símbolo Internacional de Acceso (SIA), con dimensiones de 1m por 1m; tal y como se muestra en la siguiente figura:

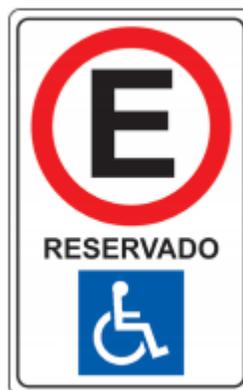
Figura V- 3. Rótulo espacio reservado.

Para prevenir el uso indebido del espacio, se debe colocar un rótulo vertical al frente de los estacionamientos reservados, evitando la obstaculización del paso peatonal, a una altura de 1.20 m, se debe respetar la disposición de colores y sus dimensiones mínimas son de 20 cm por 20 cm. También, se debe disponer de un rótulo vertical a una altura mayor a 2.20 m de manera que ofrezca la visualización adecuada de los espacios reservados, en la figura V-2 se muestra la rotulación propuesta por el Consejo Nacional de Rehabilitación y Educación Especial.

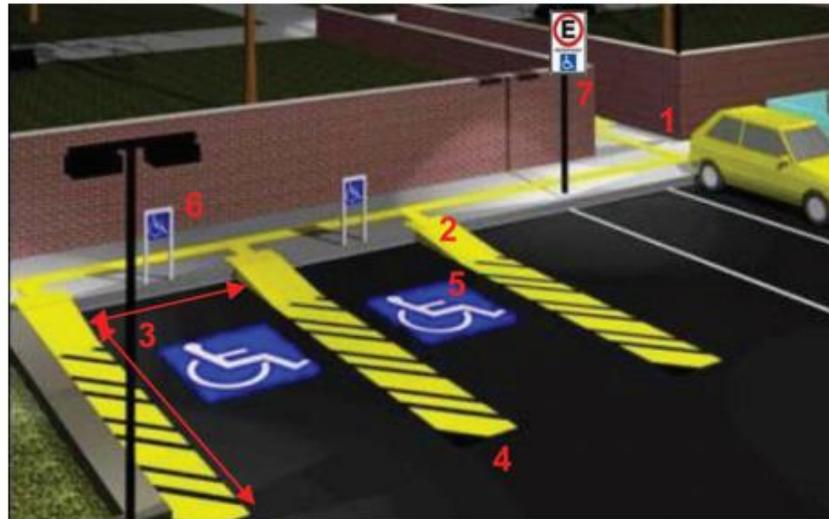
Es importante que estos estacionamientos dispongan de un acceso a la acera para facilitar el traslado de las personas, por medio de tránsitos laterales, los cuales deben contar con dimensiones de 5m por 1.20m y con un vado peatonal para atacar el desnivel que se presenta en las vías de circulación peatonal. En la siguiente figura se muestra el diseño adecuado para implementar.

1. Aceras con señalización de contraste visual y táctil
2. Rampas de acceso a las aceras que comunican con la entrada del edificio
3. Dimensiones de 3.30 m x 5 m
4. Áreas de tránsito laterales para desplazamiento
5. Símbolo Internacional de Accesibilidad (SIA) a nivel de piso
6. Señalización con el SIA frente a cada espacio.
7. Señalización vertical con el SIA

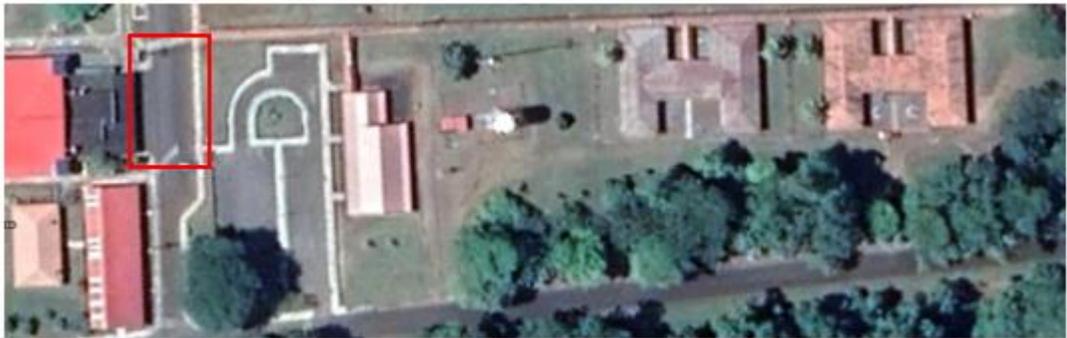
Figura V- 5.Ubicación recomendada para los estacionamientos accesibles.

En la siguiente imagen con color rojo se muestra la ubicación recomendada para colocar los espacios disponibles.

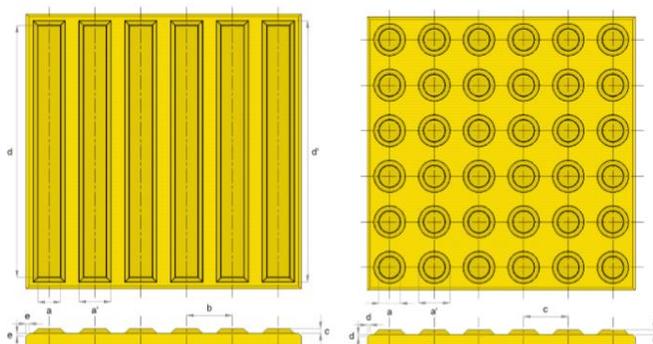
Figura V- 6. Superficies horizontales de guía y de prevención.

Su colocación debe quedar sobre el nivel de piso terminado en las superficies, quedando sobre elevada la textura del altorrelieve, tanto el patrón para guía, como el de advertencia de peligro, esta diferencia no debe ser mayor a los 3mm. En la figura V-5 se muestran los patrones de relieve adecuados estipulados en la normativa.

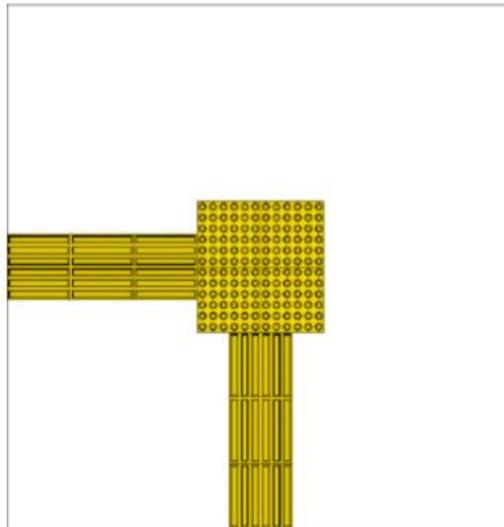
Figura V- 7. Cambio de dirección en señalización horizontal.

Los patrones de señalización nunca se deben colocar combinados, solamente se permite usar el patrón de prevención para indicar la proximidad de un riesgo o cambio de dirección, tal y como se muestra en la figura V-7.

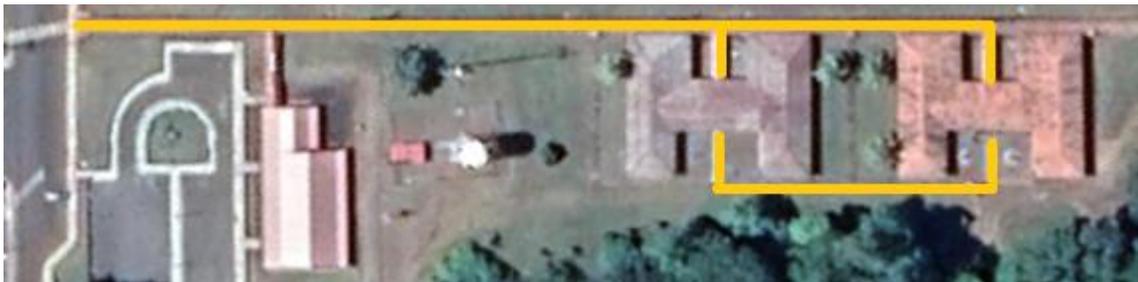
Figura V- 8. Pasillo externo que conduce a residencias accesibles con relieve horizontal para guía con discapacidad visual.

La ubicación exterior de las residencias de igual forma debe ser accesible e inclusiva, para ello se recomienda instalar losetas táctiles en las superficies horizontales (pasillos y rampa), de manera que guíen de forma adecuada a una persona con discapacidad visual hasta las residencias accesibles. En la figura V-8 se muestra la extensión del pasillo donde se debe implementar este tipo de simbología.

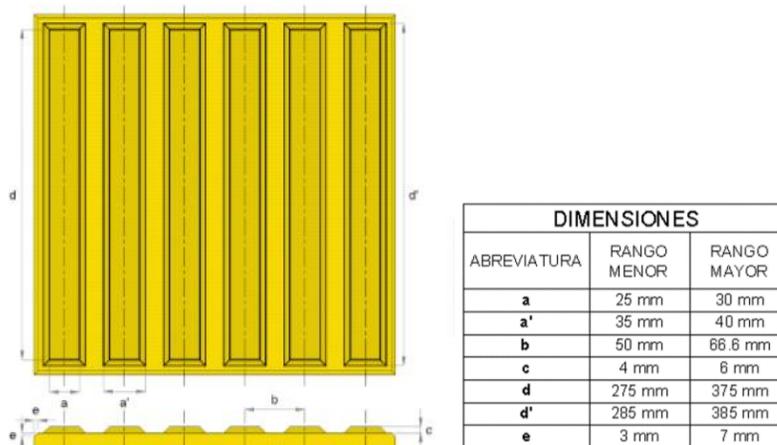
Figura V- 9. Patrón de relieve para guía.

La señalización en relieve para las superficies horizontales debe ser constituida por elementos de referencia tipo barras o franjas que presenten un sobre relieve de sección piramidal truncada sin aristas vivas, como se presenta en la siguiente figura, con las mediciones en milímetros.

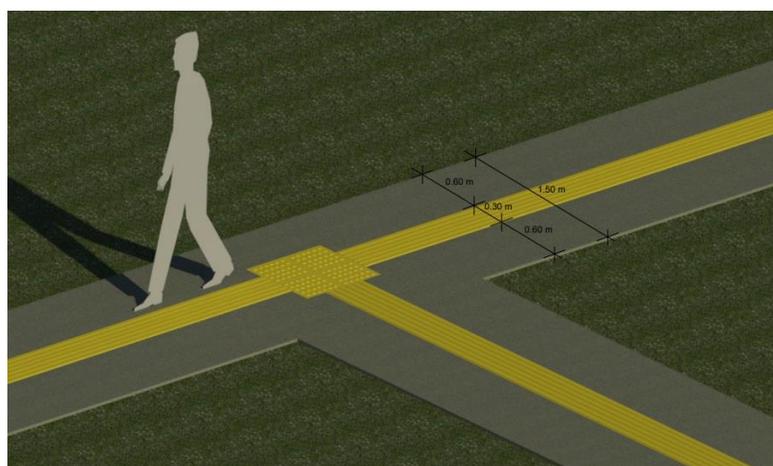
Figura V- 14. Señalización horizontal propuesta.

En la siguiente figura se muestra un ejemplo de la señalización horizontal que se recomienda colocar en las RECTLSC, a través de los pasillos que conducen a las residencias accesibles.

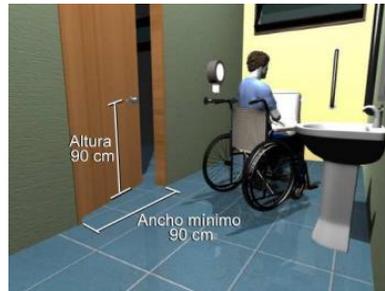
Figura V- 16. Características de las puertas.

- La Puerta debe abrir hacia afuera con una dimensión de 90 cm, deben ser de tipo palanca y seguro o tranca de presión a una altura de 90 cm medida desde el nivel de piso terminado, tal y como se muestra en la siguiente figura.

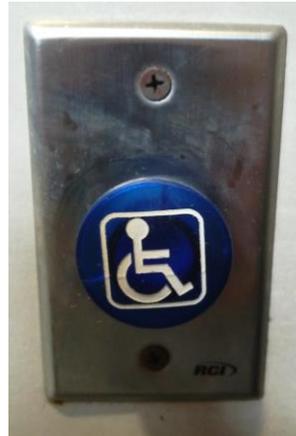
Figura V- 20. Botón de emergencia.

- Deben ser de material antideslizante de superficie opaca, libre de rigurosidades y fragosidades.
- Los colores de las distintas partes de los baños, deben ser colores contrastantes entre sí, de manera que permita una correcta distinción a las personas con dificultad de visión.
- Los servicios sanitarios deben disponer de un botón de emergencia a 45 cm desde el piso terminado, será un tipo de alarma de emergencia, como la que se muestra a continuación.

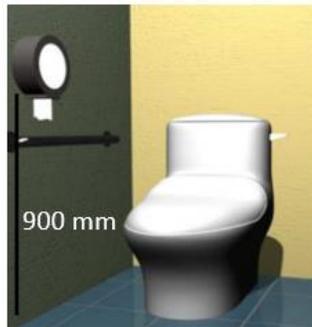
Figura V- 21. Portarrollos para el papel higiénico.

- El portarrollos para el papel higiénico debe estar colocado en la pared lateral junto al inodoro a una altura entre 600 mm y 900 mm

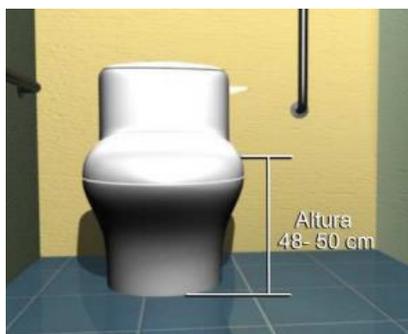
Figura V- 22. Altura del inodoro.

- Los inodoros para personas con discapacidad deben tener una altura de borde de 48 cm, hasta 50cm, sin considerar el asiento, sentaderas o anillo. La válvula de descarga debe encontrarse a 110 cm del piso terminado.

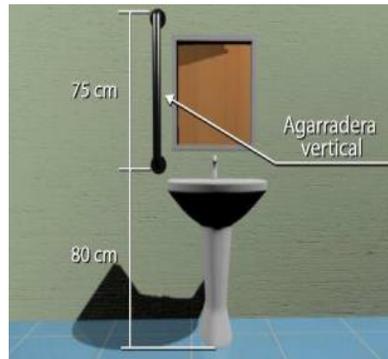
Figura V- 23. Lavatorio accesible.

- Se deben colocar barras de apoyo fijas a una altura de 900mm sobre el nivel de piso terminado.
- Lavamanos: Los servicios sanitarios deben contar con una batería de lavamanos accesible, la posición del lavamanos debe permitir el giro accesible de 1500 mm medido a piso. Este elemento se debe colocar a 0.80 metros y debe disponer de una agarradera vertical de 0.75 metros, según el reglamento a la Ley 7600. Las tuberías deben situarse a 25 cm mínimo desde el borde del lavatorio y deben contar con dispositivos de protección para evitar enganches y quemaduras, tal y como se muestra en la siguiente figura V-23 y V-24.

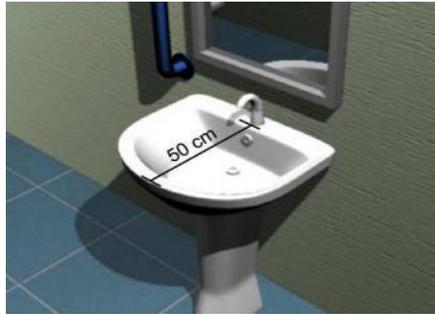
Figura V- 25. Lavatorio accesible y dispositivos adecuados.

- En los cubículos se deben colocar espejos los cuales deben situarse a una altura de 80 cm, medidos desde el borde inferior hasta el nivel de piso terminado.
- Los grifos de los lavamanos deben ser de tipo palanca o sensores para facilitar su uso. Los mandos no deben estar a más de 50 cm de borde frontal del lavamanos.

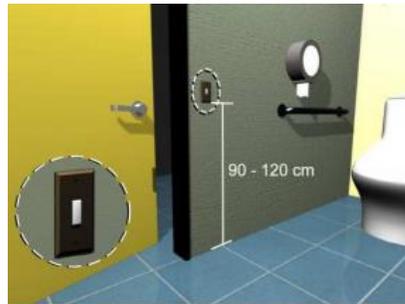
Figura V- 27. Altura de accesorio en los servicios sanitarios accesibles.

- Los cubículos de servicios sanitarios deben contar con accesorios como los interruptores para la luz, tomacorrientes y el dispensador de jabón, los cuales deben colocarse a una altura comprendida entre 90 cm y 120 cm, como se muestra en la figura V-27.

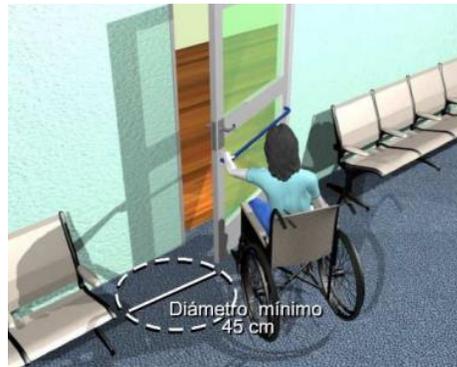
Figura V- 28. Ancho adyacente a la puerta.

Se recomienda que las puertas a nivel general cuenten con un espacio al nivel de estas, que permita maniobrar a las personas en silla de ruedas o algún otro tipo de ayuda técnica (Guía de Accesibilidad para todos, 2012). El artículo 114 del reglamento a la Ley 7600 estipula, que todas las puertas permitirán un espacio libre de por lo menos 45 cm de ancho adyacente a la puerta en el lado opuesto a las bisagras, tal y como se muestra en la siguiente figura.

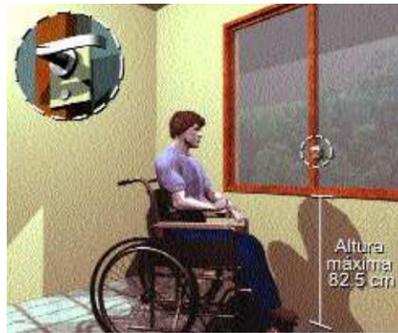
Figura V- 30. Altura máxima de las ventanas.

Las ventanas de las residencias deben estar ubicadas a 82.5 cm desde el nivel de piso terminado, esto para que puedan ser utilizadas por las personas en sillas de ruedas, personas de baja estatura etc. La agarradera de la ventana debe ser de tipo barra o aldaba y debe estar ubicada a 90 cm del suelo.

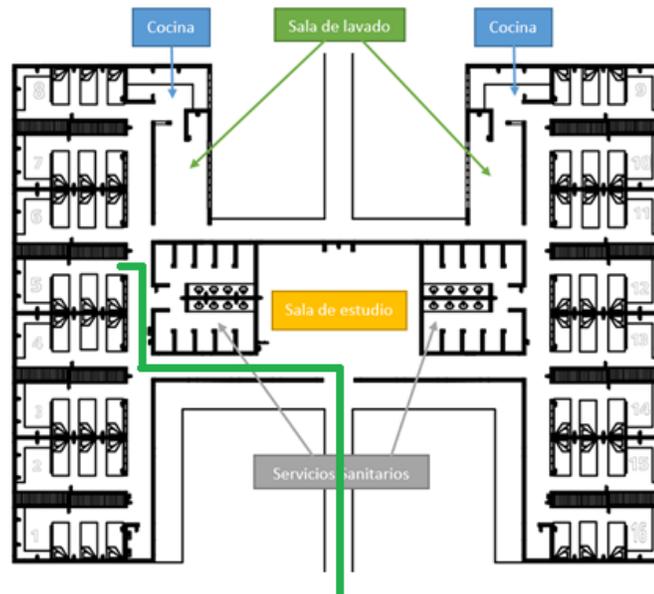
Figura V- 31. Ruta de evacuación desde el dormitorio accesible.

Se sugiere colocar un punto de encuentro a las afueras de las residencias seleccionadas para que los ocupantes sepan a donde dirigirse en caso de presentarse una emergencia. A continuación, se muestra una figura que representa la ruta de evacuación desde el dormitorio accesible.

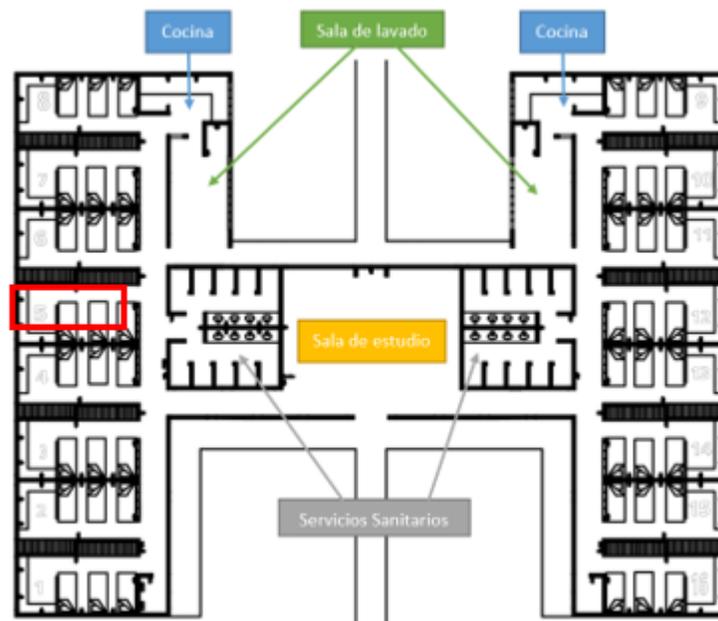
Figura V- 32. Ubicación del dormitorio accesible para las residencias 1 y 2.

El dormitorio accesible por cercanía con los servicios sanitarios y la salida principal se recomienda ubicarlo en la habitación número 5 de las residencias 1 y 2, debe ser una ocupación sencilla y doble como mínimo. A continuación, se muestra con color rojo la ubicación desde el plano estructural.

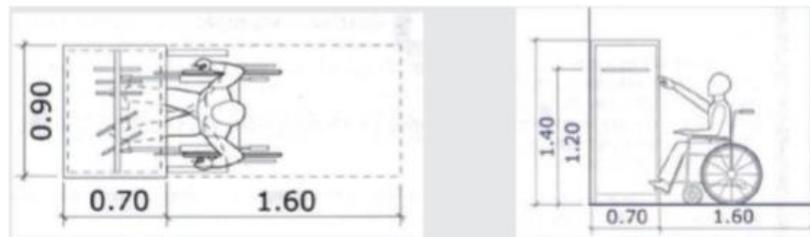
Figura V- 33. Closet accesible.

Los dormitorios deben tomar en cuenta las necesidades de comodidad, seguridad y autonomía de cada usuario, por lo que tienen que contar con distintos elementos. En el caso de la cama debe ser de una altura entre 450 mm y 500 mm para garantizar una transferencia segura y adecuada, se pide que sea doble y que en alguno de los lados se disponga un espacio libre de 1500 mm de anchura, y no debe ser menor de 1200 mm. En el pie de la cama se recomienda un espacio libre de 1200 mm como mínimo. El área debe contar con mobiliario de apoyo (banco o mesa) para el equipaje o cosas personales, con una altura comprendida entre 450 mm y 650 mm. El área del dormitorio también debe contar con un closet adecuado, como se muestra en la siguiente figura.

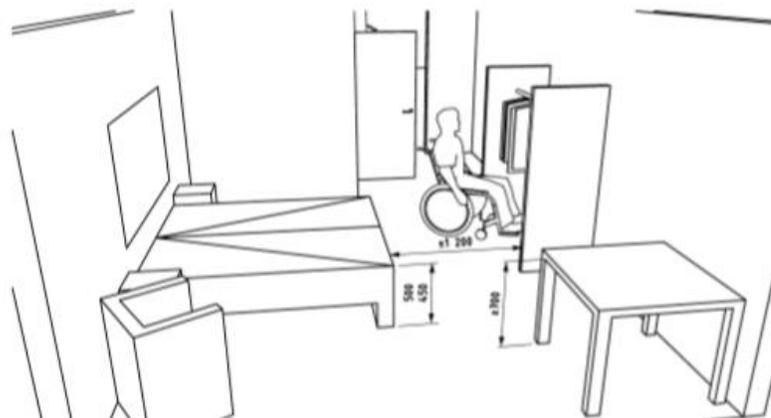
Figura V- 34. Ejemplo de dormitorio accesible.

En la siguiente figura, se muestra un diseño de un dormitorio accesible con sus respectivos elementos y mediciones, el cual está establecido en la normativa INTE W1-1:2018.

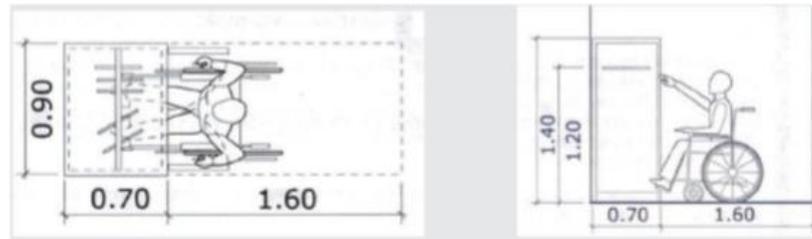
Figura V- 37. Características mínimas para el diseño del closet (mediciones en metros).

los lados de la cama con un ancho mínimo de 90 cm, también entre los pies de la cama y la pared opuesta debe existir un espacio mínimo de 1.20 m. Se recomienda que el piso sea antideslizante en condiciones húmedas y secas.

El área del dormitorio también debe contar un closet adecuado, en la siguiente figura se muestran las dimensiones y características mínimas.

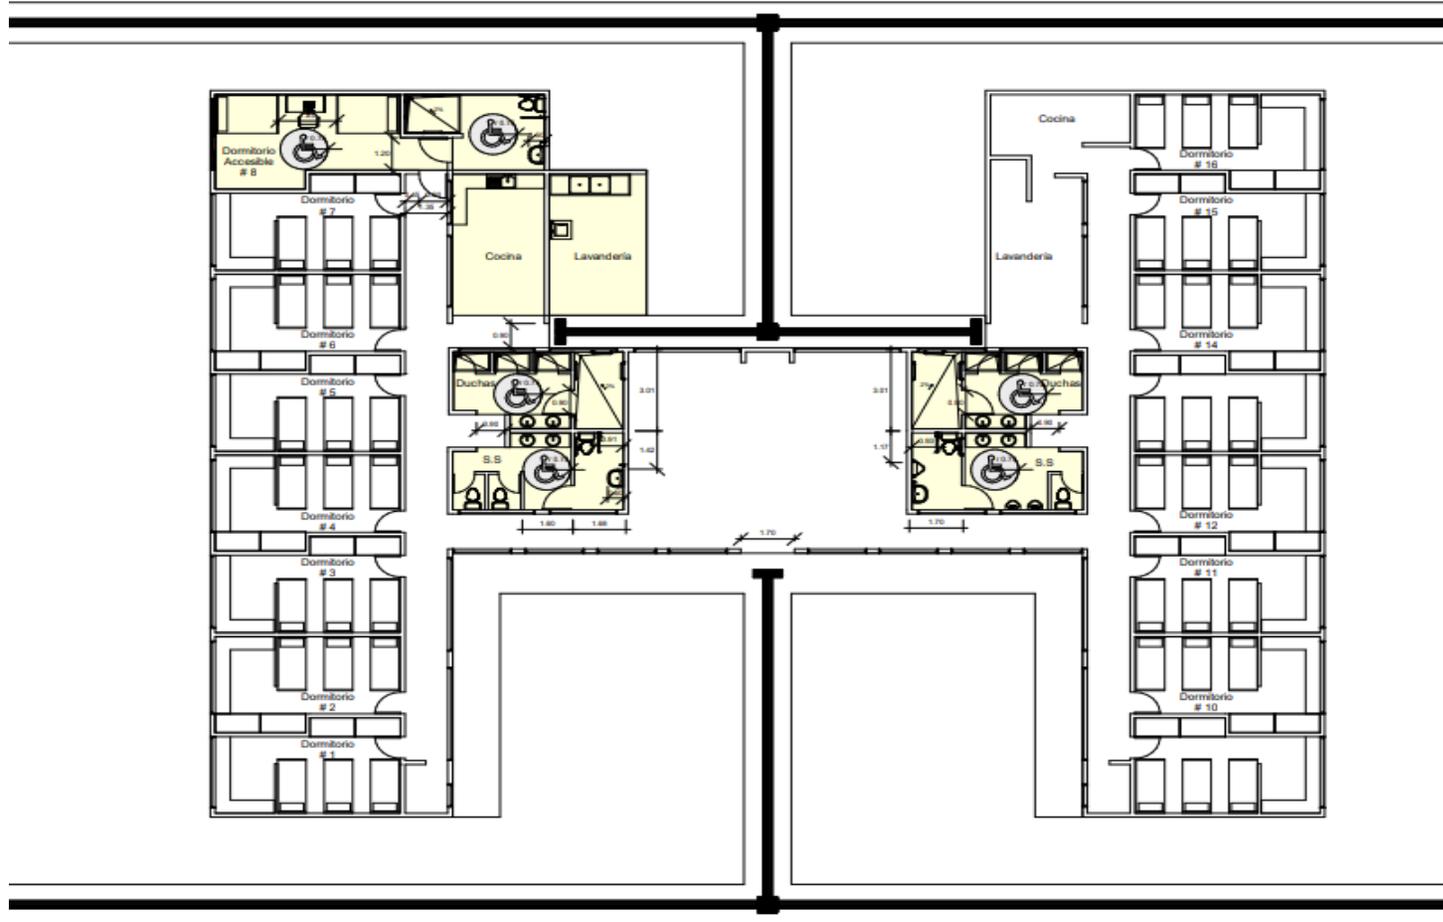
Figura V- 39. Diseño propuesto para la propuesta 2.

El diseño propuesto se muestra en la siguiente figura.

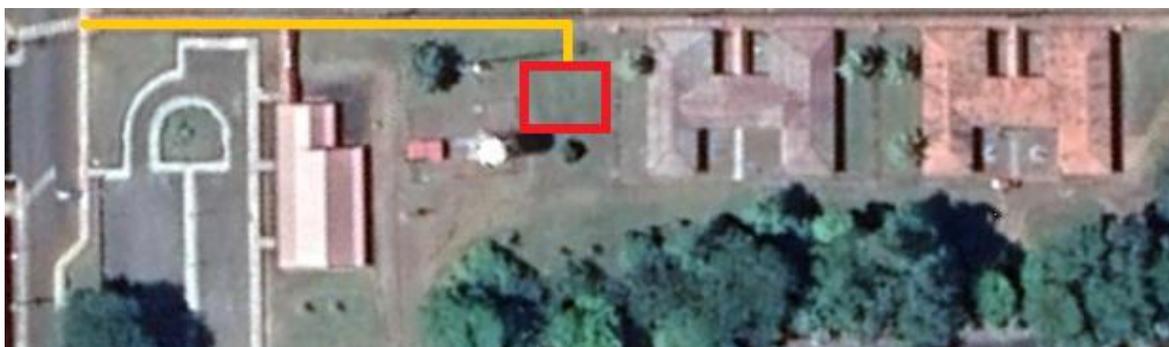
Figura V- 40. Ubicación de residencia accesible.

Para la siguiente propuesta la señalización horizontal (losetas) se deben colocar hasta donde se ubique la residencia nueva, como se observa en la figura V-40.

Nota: lo resaltado con línea roja, es el espacio adecuado para la construcción de una residencia accesible.

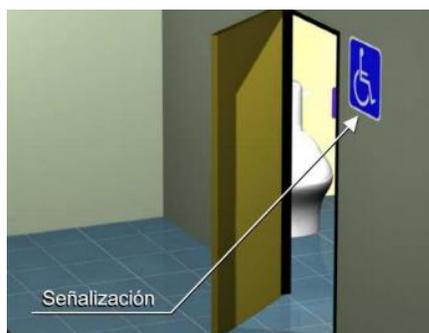
Figura V- 43. Señalización en los servicios sanitarios.

- Los cubículos sanitarios accesibles deben contar con el Símbolo Internacional de Accesibilidad, en la parte externa del cubículo, como se muestra a continuación.

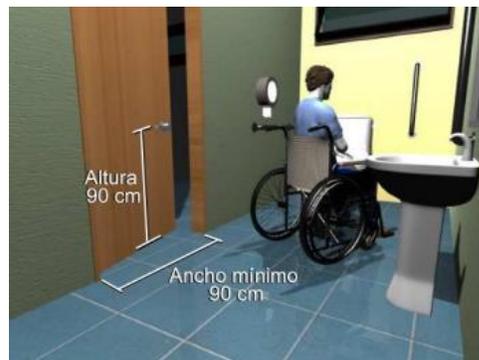
Figura V- 44. Características de las puertas.

- La Puerta debe abrir hacia afuera con una dimensión de 90 cm, deben ser de tipo palanca y seguro o tranca de presión a una altura de 90 cm medida desde el nivel de piso terminado, tal y como se muestra en la siguiente figura.

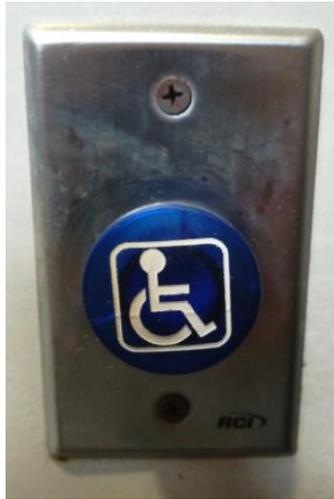
Figura V- 48. Botón de emergencia.

- Deben ser de material antideslizante de superficie opaca, libre de rigurosidades y fragosidades.
- Los colores de las distintas partes de los baños, deben ser colores contrastantes entre sí, de manera que permita una correcta distinción a las personas con dificultad de visión.
- Los servicios sanitarios deben disponer de un botón de emergencia a 45 cm desde el piso terminado, los cuales deben emitir una alarma sonora.

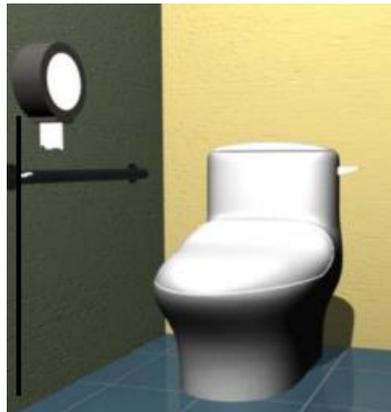
Figura V- 49. Portarrollos para el papel higiénico.

- El portarrollos para el papel higiénico debe estar colocado en la pared lateral junto al inodoro a una altura entre 600 mm y 900 mm

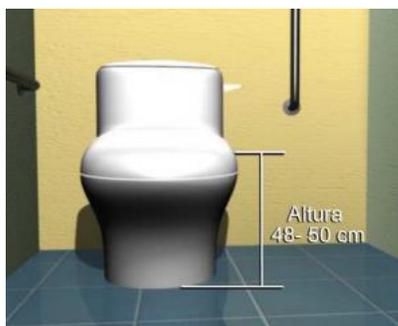
Figura V- 50. Altura del inodoro.

- Los inodoros para personas con discapacidad deben tener una altura de borde de 48 cm, hasta 50cm, sin considerar el asiento, sentaderas o anillo. La válvula de descarga debe encontrarse a 110 cm del piso terminado.

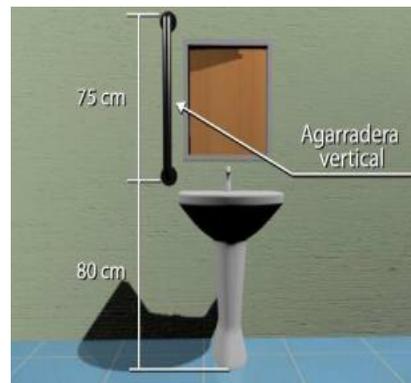
Figura V- 51. Lavatorio accesible.

- Se deben colocar barras de apoyo fijas a una altura de 900mm sobre el nivel de piso terminado.
- Lavamanos: Los servicios sanitarios deben contar con una batería de lavamanos accesible, la posición del lavamanos debe permitir el giro accesible de 1500 mm medido a piso. Este elemento se debe colocar a 0.80 metros y debe disponer de una agarradera vertical de 0.75 metros, según el reglamento a la Ley 7600. Las tuberías deben situarse a 25 cm mínimo desde el borde del lavatorio y deben contar con dispositivos de protección para evitar enganches y quemaduras, tal y como se muestra en la siguiente figura V-51 y V-52.

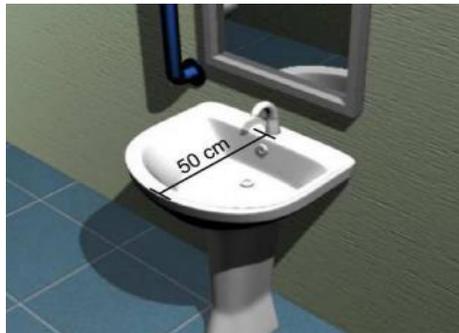
Figura V- 53. Lavatorio accesible y dispositivos adecuados.

- En los cubículos se deben colocar espejos los cuales deben situarse a una altura de 80 cm, medidos desde el borde inferior hasta el nivel de piso terminado.
- Los grifos de los lavamanos deben ser de tipo palanca o sensores para facilitar su uso. Los mandos no deben estar a más de 50 cm de borde frontal del lavamanos.

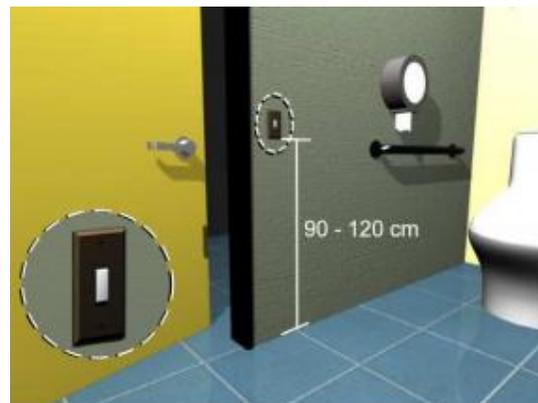
Figura V- 54. Altura de accesorios en los servicios sanitarios accesibles.

- Los cubículos de servicios sanitarios deben contar con accesorios como los interruptores para la luz, tomacorrientes y el dispensador de jabón, los cuales deben colocarse a una altura comprendida entre 90 cm y 120 cm, como se muestra en la figura V-54.

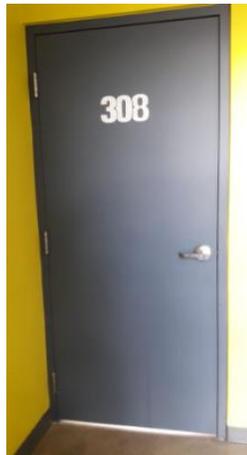
Figura V- 57. Puerta recomendada para los dormitorios de las RECTLSC.

La siguiente figura muestra un diseño adecuado para implementar en los dormitorios de las RECTLSC.

- Las aberturas de las puertas no deben ser menores a 90 cm en el ancho libre y una altura de 2 m y deben abrir en función del medio de egreso.
- Donde existan un par de puertas, por lo menos una de ellas debe proveer una apertura de 90 cm.
- Ninguna puerta en un medio de egreso debe estar cerrada con llave en dirección del egreso cuando el edificio esté ocupado.
- Las puertas de los dormitorios deben ser de tipo bisagra lateral.
- Las cerraduras de egreso temporizado deben cumplir con 7.2.1.6.1, siempre que no haya dispositivos ubicados en cualquier camino del egreso.
- Las puertas para su accionamiento desde el lado de la salida no deben requerir el uso de llaves, herramientas o conocimientos especiales.

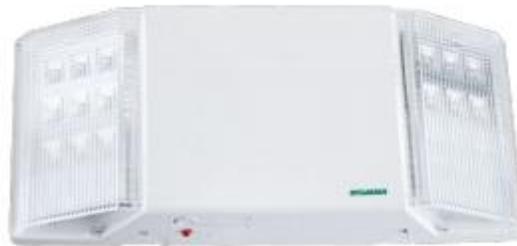
Figura V- 60. Luminaria de emergencia E40.

En la siguiente figura se muestra el tipo de luminaria recomendada.

Para un adecuado funcionamiento, cuando el sistema de iluminación de emergencia es energizado por baterías, se debe realizar un mantenimiento anual que consiste en una prueba funcional de por lo menos de 1 hora y media. De igual forma se debe inspeccionar el estado físico de las lámparas, ambas pruebas deben quedar documentadas.

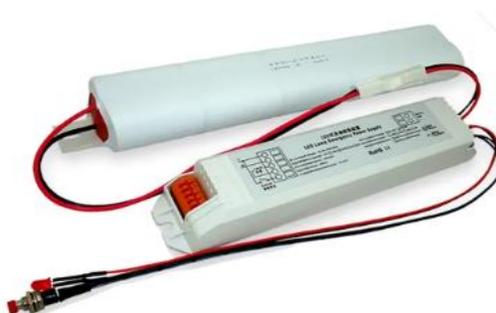
Figura V- 61. Balastro de emergencia

También se recomienda el uso de balastos de emergencia, los cuales convierten una luminaria en una fuente de iluminación de emergencia. El balastro se compone de una batería, un cargador y circuito electrónico integrados en una caja metálica. Adicionalmente, se suministra con el equipo una luz indicadora de carga y un interruptor de prueba. Cuando el suministro normal de corriente alterna falla, automáticamente, el balastro cambia al modo de emergencia, manteniendo una o dos lámparas con iluminación reducida durante un período mínimo de 90 minutos. Si se utilizan dos lámparas la luz se divide entre las dos. Cuando se restablece la energía, este balastro automáticamente vuelve a su fase de recarga (Greenlight, 2019).

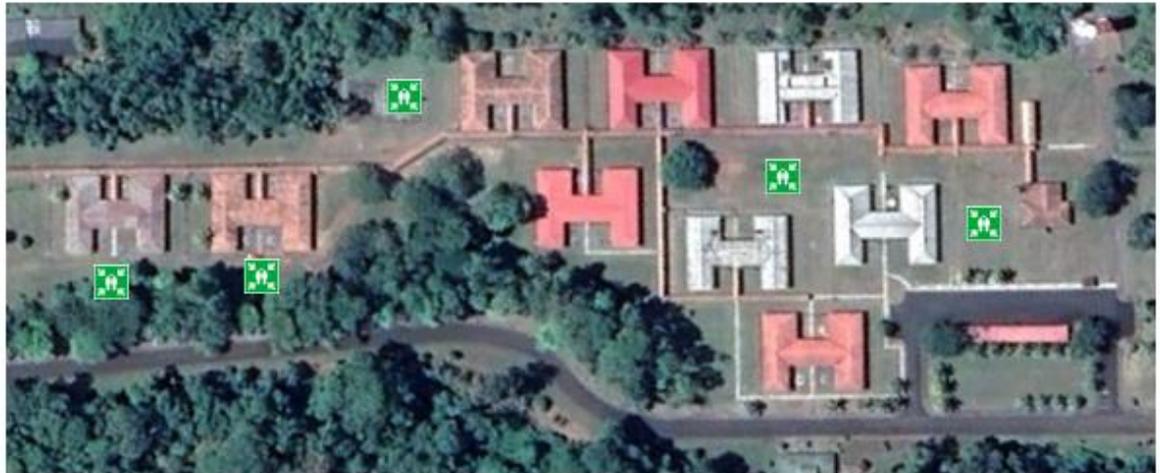
Figura V- 64. Distribución de los puntos de encuentro alrededor de las RECTLSC.

En la siguiente imagen se muestra la ubicación de los puntos de reunión para cada una de las RECTLSC.

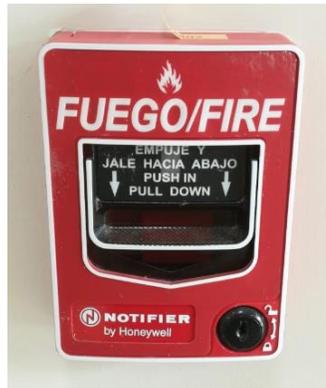
Figura V- 67. Estación manual recomendada.

Se recomienda el uso de la siguiente estación manual.

Se colocarán una a cada extremo de la salida principal y dos en los pasillos, los cuales sirven como ruta de evacuación.

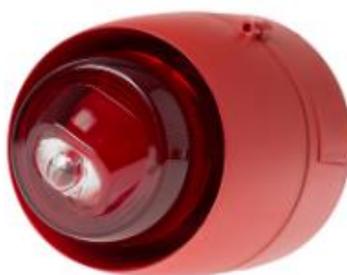
Figura V- 69. Sirena con luz estroboscópica.

A continuación, se muestra la sirena con luz estroboscópica sugerida.

Las alarmas deben emitir un sonido que alcance al menos los 85 dB (A), para verificar se recomienda realizar mediciones una vez colocadas en las RECTLSC con todos los ocupantes del recinto para verificar que sea percibida por todos los estudiantes.
