## MEMORIA DE LA EXPOSICIÓN PUERTO LIMÓN: VALORIZANDO LA ARQUITECTURA CARIBEÑA COSTARRICENSE

Proyecto de investigación: Conservación de la arquitectura caribeña costarricense a partir de la aplicación de técnicas de avanzada para el estudio de agentes causantes de lesiones en edificaciones.

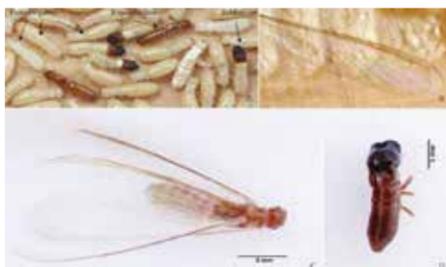
#### Orden Isoptera - Termitas

Grandes colonias, se alimentan de material celulósico. Susceptibles a la luz y a la poca humedad.

Cyptotermes brevis, Kaloterms flavicollis.

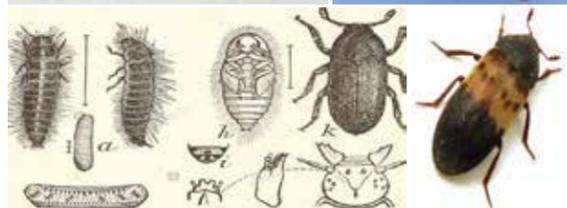
##### Dermestidae

Larvas alargadas, 20 - 25°C, Humedad relativa entre el 69-70% Ciclo de vida: 3-4 meses.

Dermestes lardarius

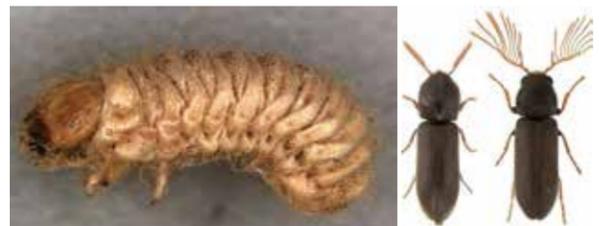
##### Anobiidae

Forma de C (1-9 mm), son blancas y blandas, tienen pequeñas espinas. Ponen los huevos en grietas y rugosidades de la madera, si la superficie está lisa y barnizada el ataque es improbable.

Ptilinus pectinicornis

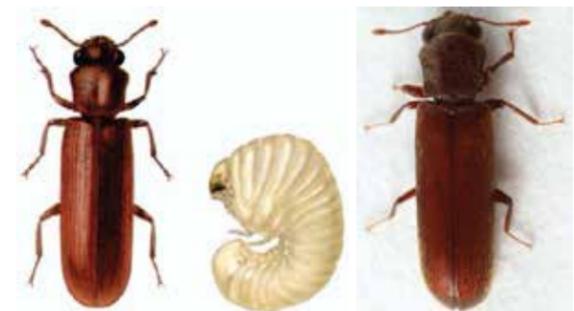
##### Lyctidae

Forma alargada y aplanada, son de color pardo, amarillo o negro. Carcomen la madera en su interior dejando las superficies intactas hasta el momento en que emergen los adultos.

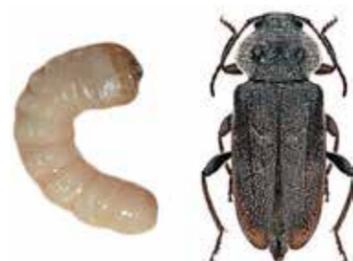
##### Cerebicydae

Larva aplanada, blanda y blanca, carece de patas. Los agujeros de salida son muy variables en forma y tamaño, de forma ovalada con contornos irregulares y desgastados.

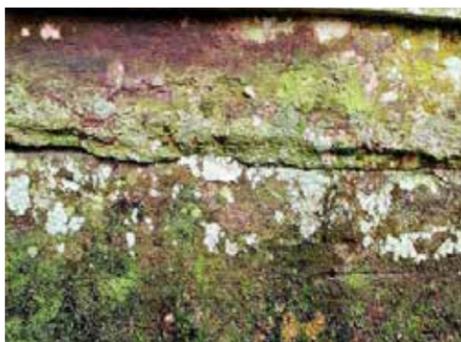
### Roya y moho

No afectan la resistencia mecánica. Crecen solo en la superficie de la madera húmeda pero crean condiciones para el desarrollo de hongos pudridores. Aumentan la porosidad de la madera y la permeabilidad. Producen deformaciones.

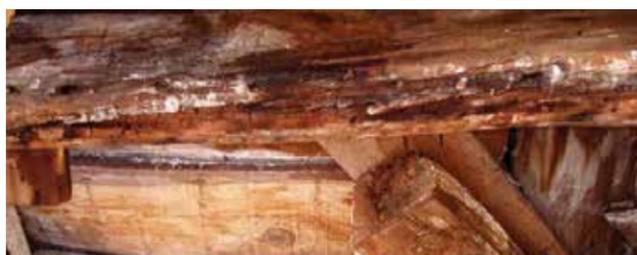
### Hongos de pudrición

Penetran en la madera por medio de las hifas. Producen cambios de color y disminuyen drásticamente la resistencia de la madera. Ejemplos: pudrición blanca y café.

Hongo de pudrición blanca que genera gran pérdida de resistencia, la madera se vuelve blanda y de textura esponjosa.

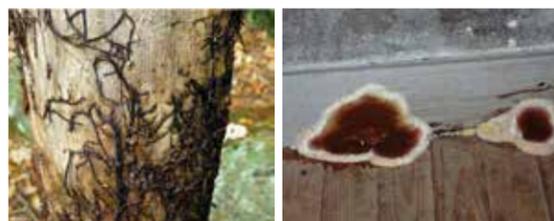
### Hongos conductores de agua (pudrición seca)

Transportan el agua desde 9 m o más desde la fuente, con estructuras llamadas rizomas. Reducen drásticamente la resistencia de la madera y aumentan la permeabilidad.

Poria incrassata

Merulius lacrymans

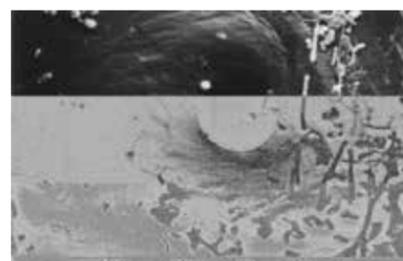
### Bacterias lignocelulósicas

Colonizan madera en ambientes húmedos. Aumentan la permeabilidad de la madera. Degradan la pared celular, su ataque es mucho menor que el de los hongos.
