Centro de Interpretación para  
el Sitio Arqueológico C-35AC,  
Monumento Nacional en Agua  
Caliente de Cartago

PROYECTO DE GRADUACIÓN  
Para optar por el grado académico de Licenciatura en Arquitectura  
MODALIDAD:  
Proyecto Arquitectónico

Instituto Tecnológico de Costa Rica  
Proyecto Final de Graduación

Centro para la Interpretación del Patrimonio Arqueológico  
del Sitio C-35AC en Agua Caliente de Cartago, Costa Rica

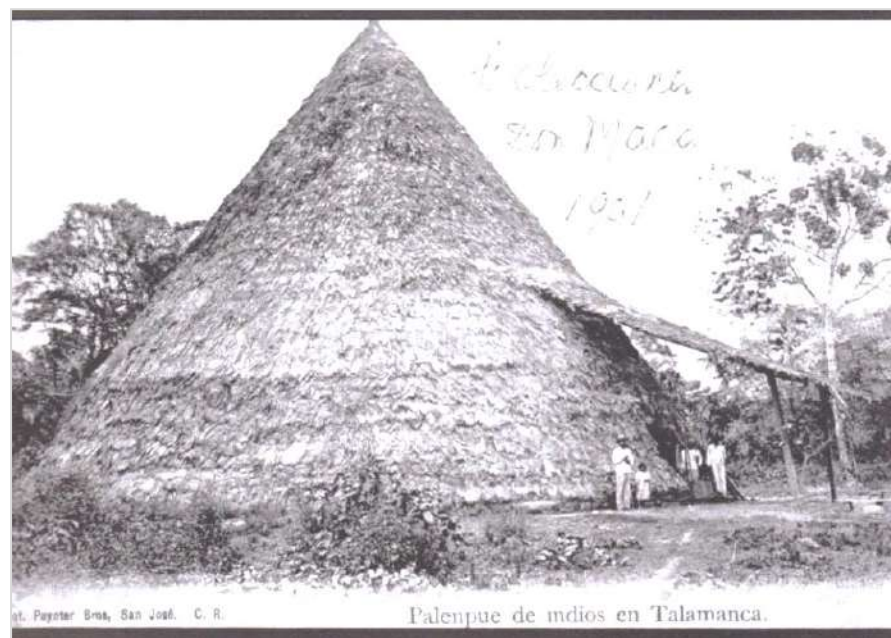
Foto 2.01

Choza Indígena de base circular, año 1901.

Con respecto a las técnicas constructivas existían similitudes entre las aldeas. La ubicación de los asentamientos dependía de los recursos naturales de los cuales podía disponer. Se utilizaban cantos rodados, los cuales se seleccionaban por el tamaño y forma a fin de usarse como mampostería y construir los basamentos de las chozas, tumbas, calzadas, plazas, etc.

También usaban especies vegetales para levantar y dar cerramiento a las chozas o palenques. La arcilla se usaba

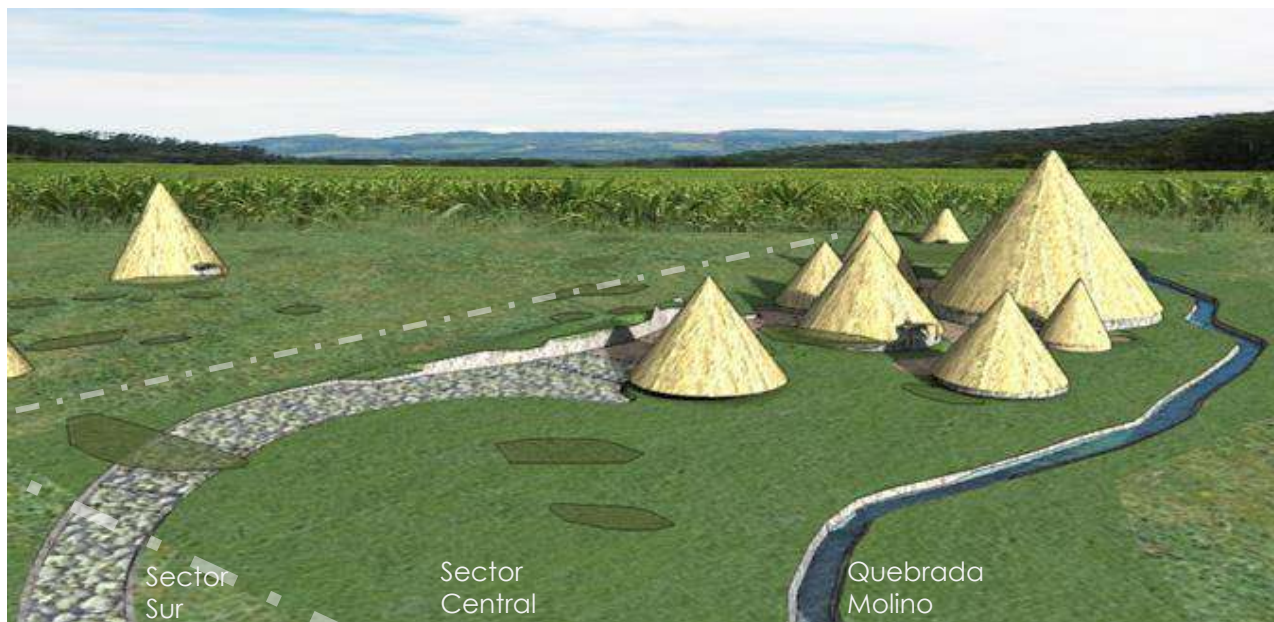
Foto 2.03  
Recreación del Cacicazgo Purpura,  
basado en los levantamientos  
realizados por el MNCR.  
Elaboración Propia.

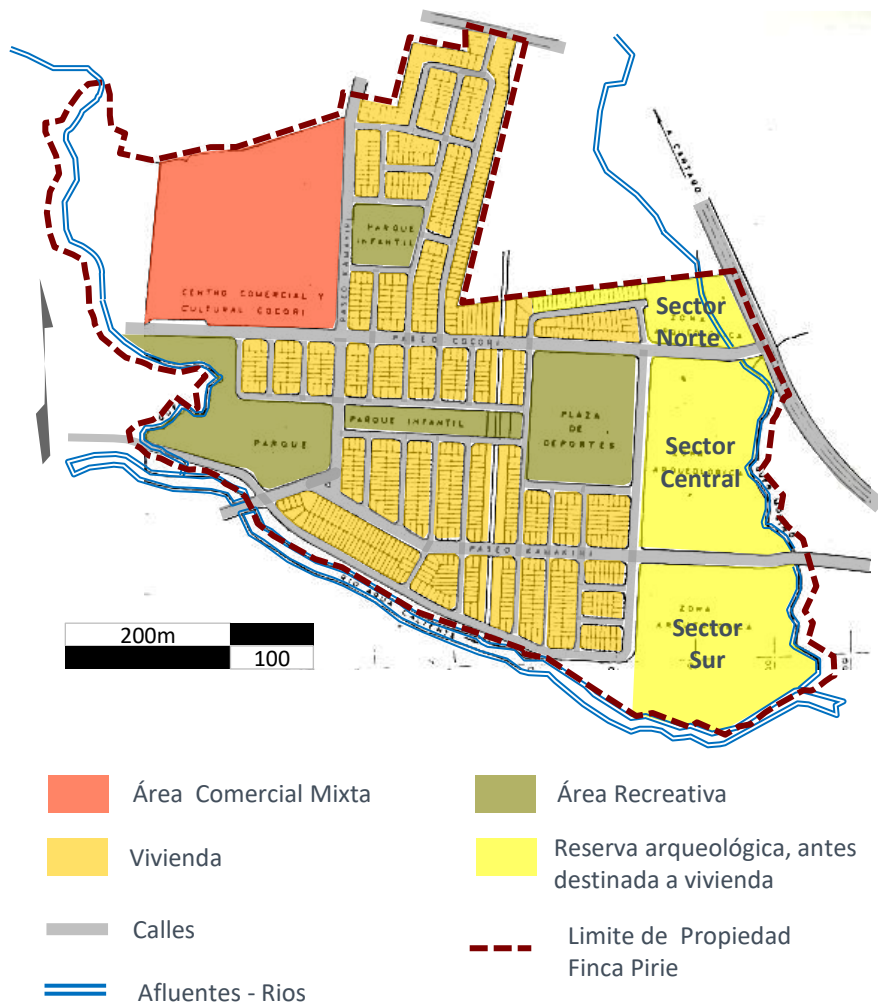
Diagrama 2.02  
Proyecto Urbanización Cocorí  
Fuente Expediente del MNCR, con arreglo personal

Para 1982 se inician trabajos de prospección en un área de 20Ha en el lado Este de la finca. Se mapea el contorno de las elevaciones y la ubicaciones de cementerios y zonas alteradas.

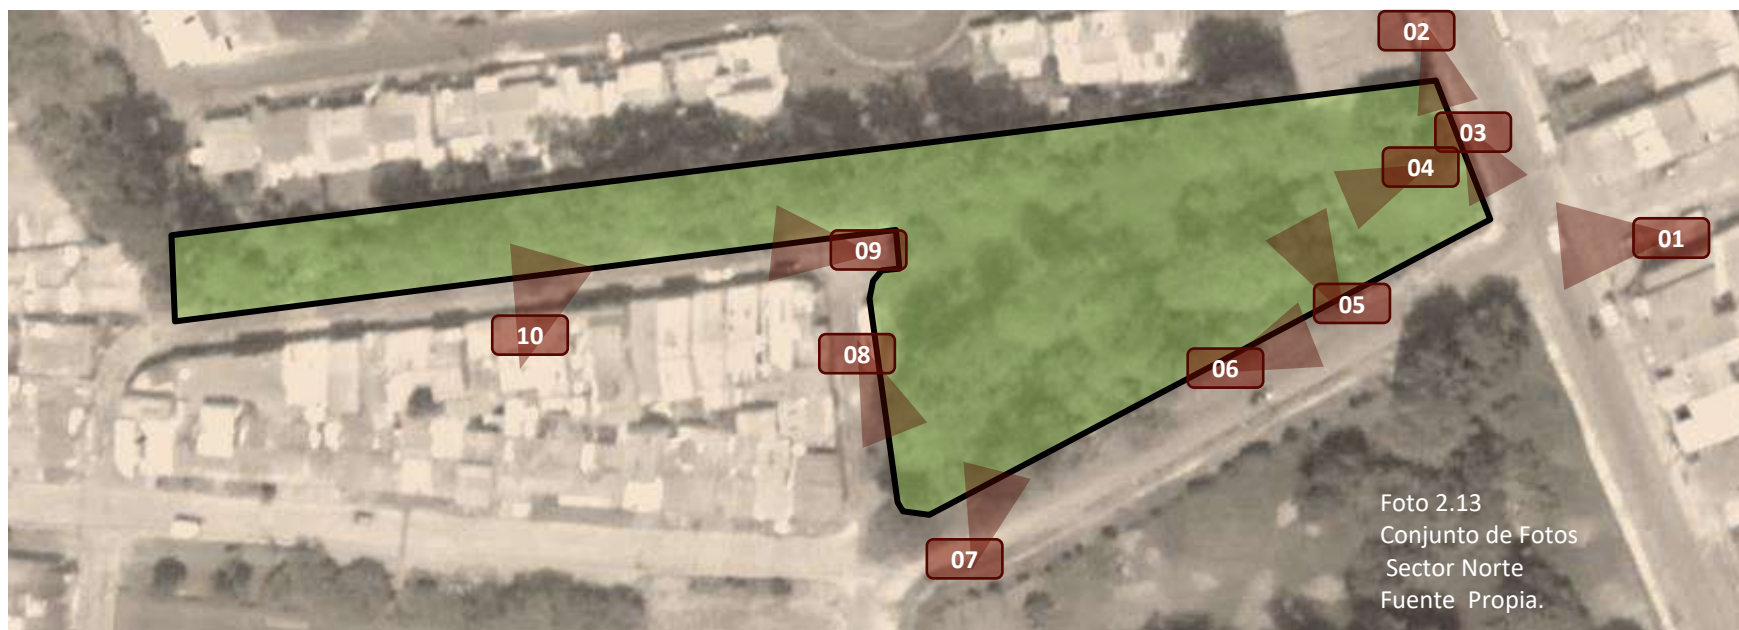
Foto 2.13  
Conjunto de Fotos  
Sector Norte  
Fuente Propia.

EL sector norte es el más pequeño de los tres terrenos. El uso que se le da actualmente es de potrero. Posee un área de 7507.2 m<sup>2</sup> de los cuales aproximadamente el 64 %, es decir, 4800 m<sup>2</sup> pertenece a zona de protección correspondiente al paso de la Quebrada Molino.

La franja al oeste posee un abrupto cambio de nivel desde la acera de hasta 3m. Sobre este terreno fue depositado relleno durante la construcción de Ba Cocorí.

Se pueden encontrar algunas intervenciones realizadas por los mismos vecinos. Según ellos, las personas suben al terreno a tomar frutas de los arboles y realizar cultivos, ver foto 10.

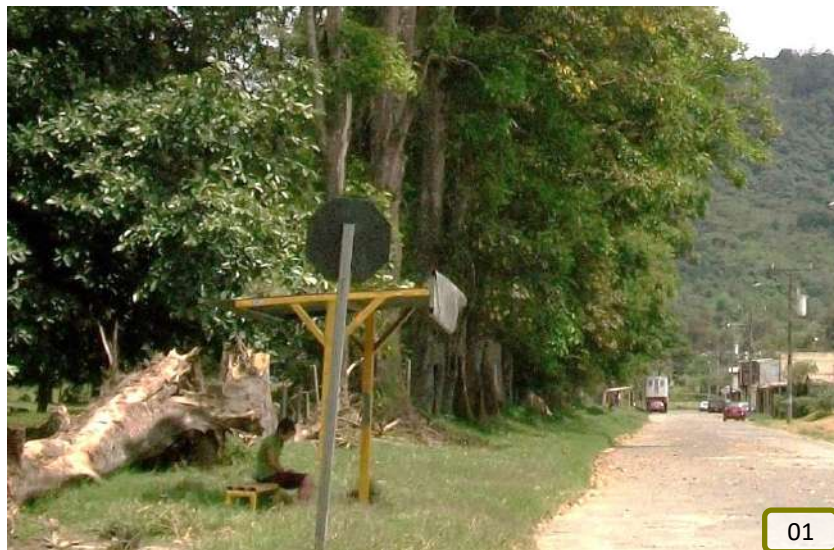
Foto 2.14  
Conjunto de Fotos  
Sector Central  
Fuente Propia

EL sector central es el terreno donde se encuentra la mayoría de las estructuras precolombinas. Estas están cubiertas por una capa de sedimentación, que las conserva de agresiones externas.

Al igual que el sector norte, el uso que se le da al lote es de potrero. Posee un área de 41 283.74 m<sup>2</sup> de los cuales aproximadamente 13 350m<sup>2</sup>, es decir, el 32 % pertenece a zona de protección correspondiente al paso de la Quebrada Molino. En los bordes del terreno se ubican 3 paradas de autobuses.

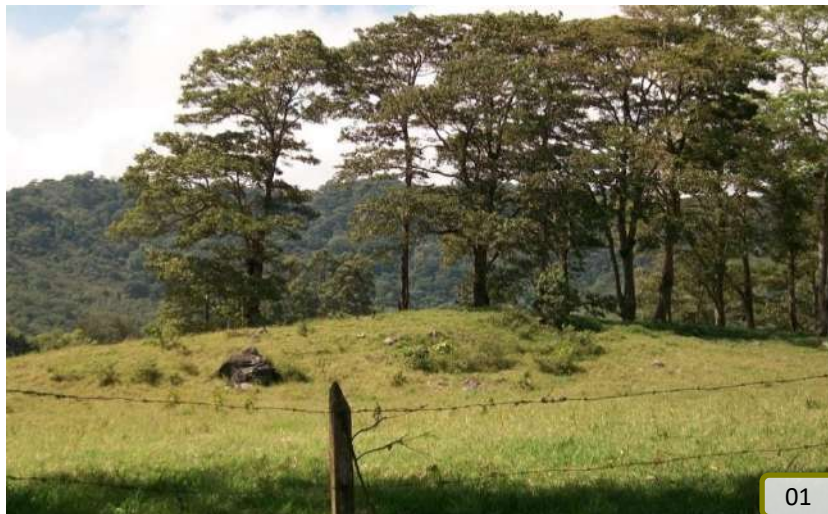
Foto 2.15  
Conjunto de Fotos de Sector Sur  
Fuente Propia

EL sector Sur es el terreno bordeado por dos afluentes. Posee un área de 41 378.66 m<sup>2</sup>, de las cuales el 15 098,3m<sup>2</sup>, aproximadamente el 36 % pertenece a zona de protección correspondiente al paso de la Quebrada Molino, y el Río Agua Caliente.

Al igual que el sector Norte y Central, el uso que se le ha dado al lote es de potrero. En él se puede encontrar ganado y un galerón que funcionó como lechería. El galerón y el ganado pertenecen al señor Antonio Sanabria, vecino de Cocorí. Según los Arqls. Mónica Aguilar y Jeffrey Peytrquín, en su tesis de 2007, el ganado mantiene la vegetación baja y el señor Antonio le ha dado mantenimiento con arreglo de cercas y reporte de huaquerismo (pagina 310).

Aparentemente hubo un acuerdo verbal, el cuál nunca se consolidó. Por lo que, según un funcionario del museo nacional, actualmente se da un problema de precarismo, pues en varias ocasiones se le han desmantelado los galerones.

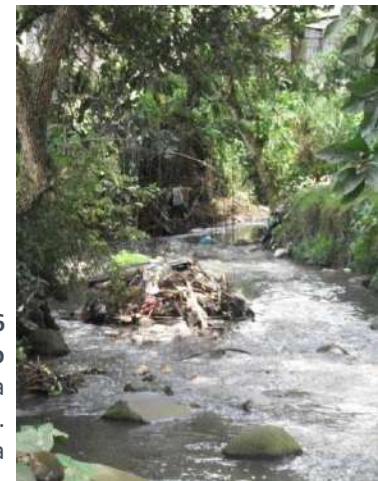
**Foto 2.16**  
**Quebrada Molino**

En el Sitio Arqueológico de Agua Caliente, cerca de la Ruta 231.  
Foto Fuente Propia

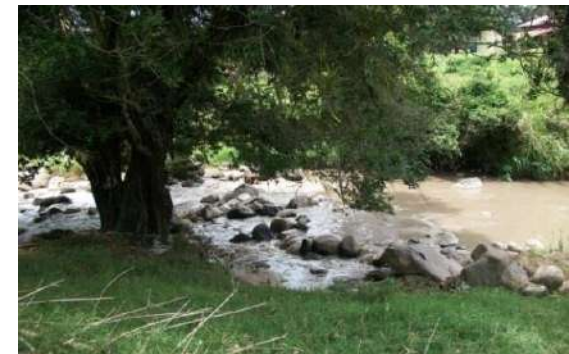
**Foto 2.17**  
**Río Agua Caliente**  
Al sur del Sitio  
arqueológico, Al fondo  
Albergue Ciudad de  
niños. Fuente Propia

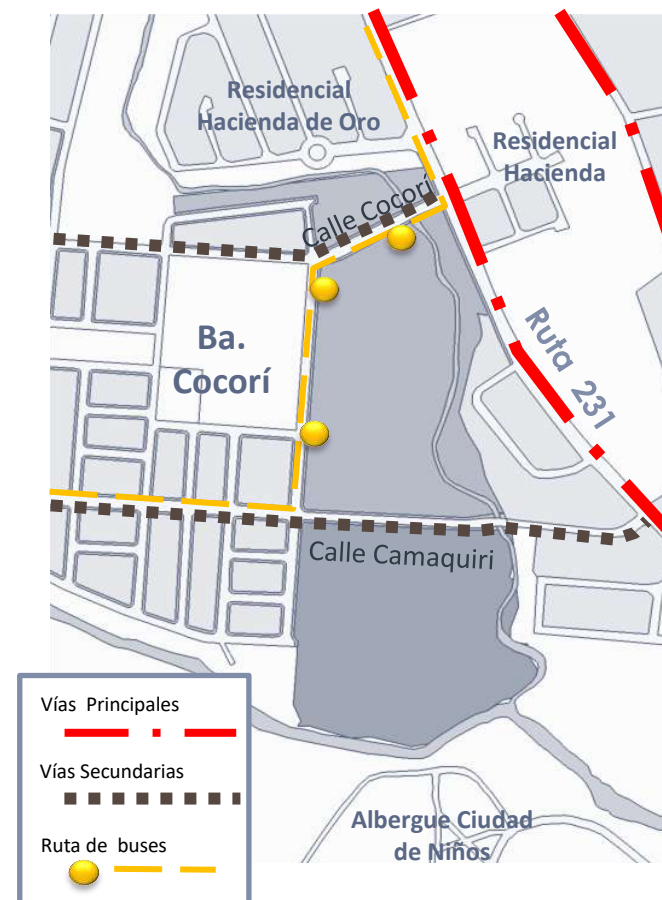
Mapa 2.12  
Vialidad.  
Elaboración propia.

El conjunto de calles es una combinación entre el esquema de cuadrícula y un sistema sinuoso. Con excepción de la ruta 231 las demás calles de acceso al sitio poseen poco tránsito, y por tanto hay doble vía.

La ruta 231 es una ruta secundaria dentro de la red vial nacional. A nuestro efecto se tomara como una ruta principal dado el alto flujo de vehículos de norte a sur, al conectar el Distrito Oriental con Los Poblados de San Francisco, Lourdes y la Cementera.

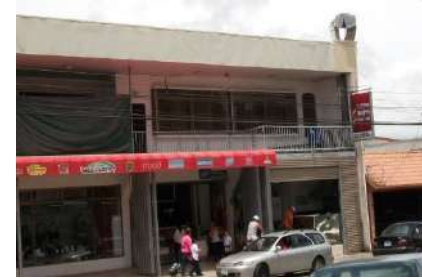
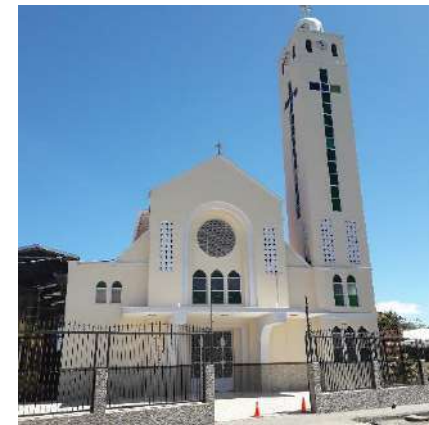
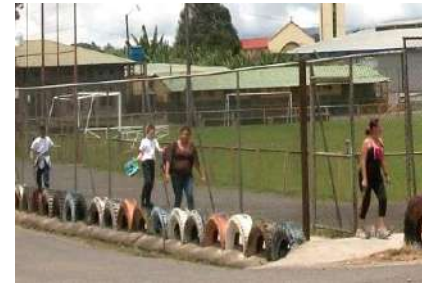
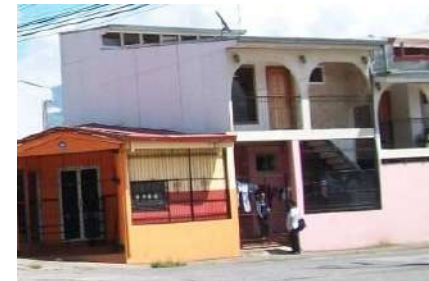
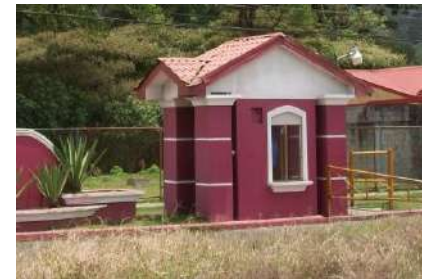
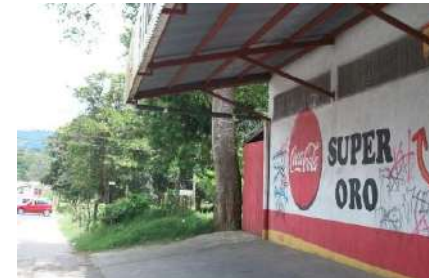
Foto 2.18  
Conjunto de Fotografías  
de San Francisco Agua Caliente.  
Fuente propia

Al igual que en el pasado, las nuevas construcciones evocan modas, técnicas y sistemas constructivos propios del momento. El constante de rejas, portones y cortinas metálicas sugieren situaciones de inseguridad. También es notoria la indiferencia e individualismo estético entre las construcciones. Se concluye que No existe un patrón constructivo que le dé identidad a la zona. Predominan materiales como el concreto y metal.

Es rescatable la producción de materiales para la construcción en la zona, concreto y ladrillo especialmente.

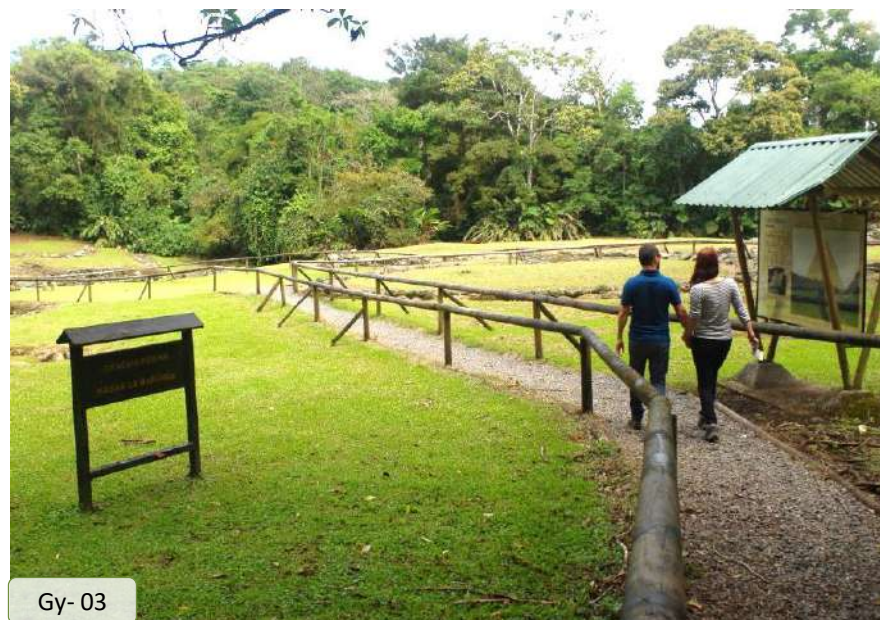
La apreciación del monumento, al igual que en otros sitios, se debe realizar desde un área asignada, pues la invasión de personas a las ruinas implica un riesgo de daños a las mismas. Ver foto Gy- 03

- Gy-01 Vista del Sitio
- Gy-02 Recepción y boletería
- Gy-03 Sendero Marcado a visitantes
- Gy-04 Parqueo provisional
- Gy-05 Edificio de aseos
- Gy-06 Rancho Para Picnic
- Gy-07 Venta de productos sobre calle
- Gy-08 Tienda del Parque.
- Gy-09 Banner de información
- Gy-10 Aula de exposiciones
- Gy-11 Senderos dificultosos
- Gy-12 Nuevo Sendero

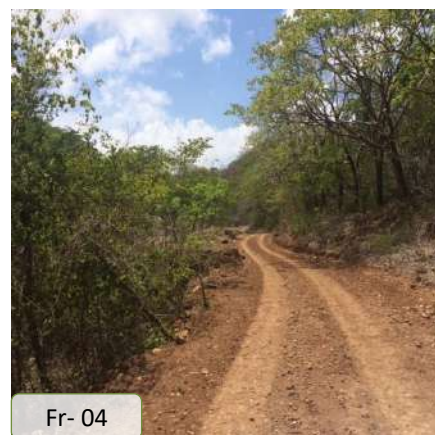
La llegada al lugar se hace por carreteras en lastre. La larga distancia y características del clima hacen depender del vehículo particular. Para las personas con movilidad limitada el acceso es muy dificultoso.

- Fr- 01 Petroglifos
- Fr- 02 Visita de Grupos
- Fr- 03 Intervenciones realizadas
- Fr- 04 Carretera de Acceso
- Fr- 05 Señalización a la entrada
- Fr- 06 Vivienda de la familia López
- Fr- 07 Estacionamiento junto a corral
- Fr- 08 Regeneración del Bosque
- Fr- 09 Sendero Poco Accesible
- Fr- 10 Sendero tipo Trillo
- Fr- 11 Mobiliario existente

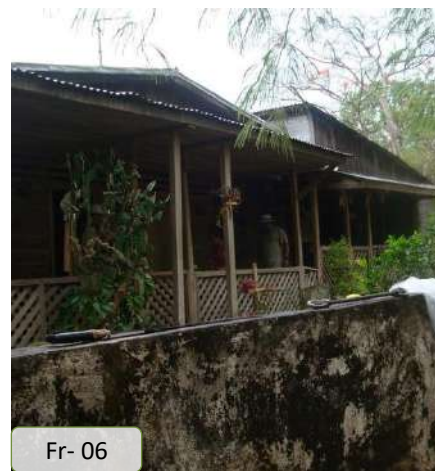
Fr- 06

La ausencia de instalaciones no permite evaluar este aspecto en su mayoría. Por otro lado, su lejana ubicación y poca visitación, implica medidas de seguridad menores, un portón con candado para limitar la entrada de vehículos.

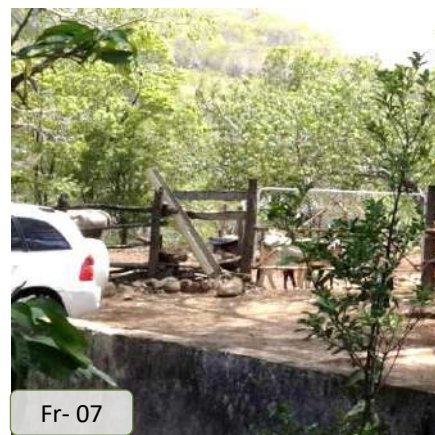
Fr- 07

La ausencia de instalaciones obliga a la familia López, a prestar espacios de su vivienda a los visitantes. La carencia de infraestructura es atenuada por la atención de los dueños.

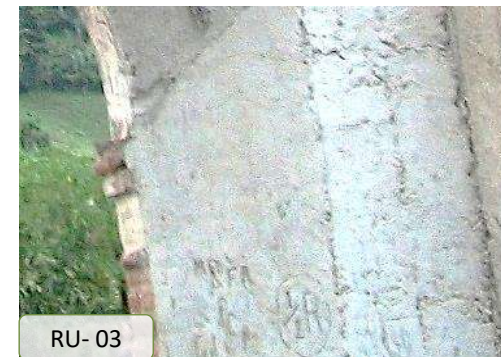
La falta de restricciones de acceso para la observación ha facilitado daños en el monumento. Son visibles grafitis tallados en los muros. Los elementos de información son básicos sobre la historia del monumento y no ofrece mayor profundidad sobre lo que se visita.

- RU- 00 Ruinas de Ujarrás
- RU- 01 Control de Entrada al Parque
- RU- 02 Antigua Placa
- RU- 03 Daños en los Muros (Grafitis)
- RU- 04 Intervención Estructural
- RU- 05 Instalaciones Desde las Ruinas
- RU- 06 Actividades al Aire Libre
- RU- 07 Venta de Comidas en Chinamo 1
- RU- 08 Mobiliario: Basureros
- RU- 09 Filas para usar Baños
- RU- 10 Camino de acceso
- RU- 11 Venta de Comidas en Chinamo 2
- RU- 12 Área de Picnics
- RU- 13 Señalética del Monumento

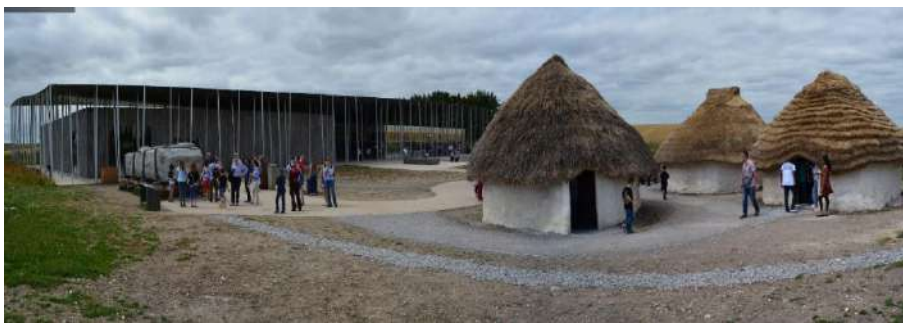
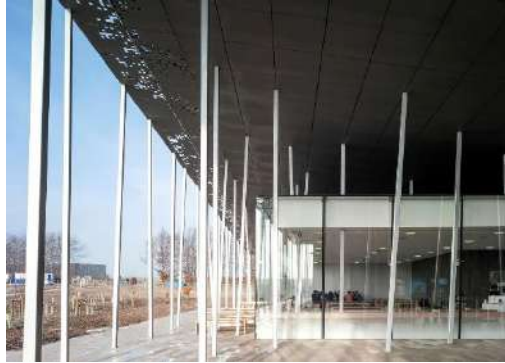
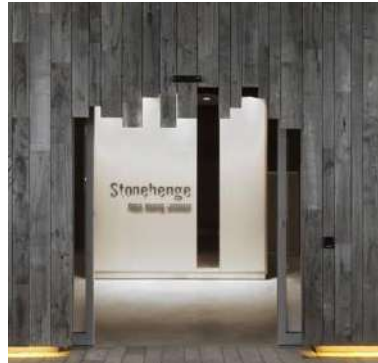
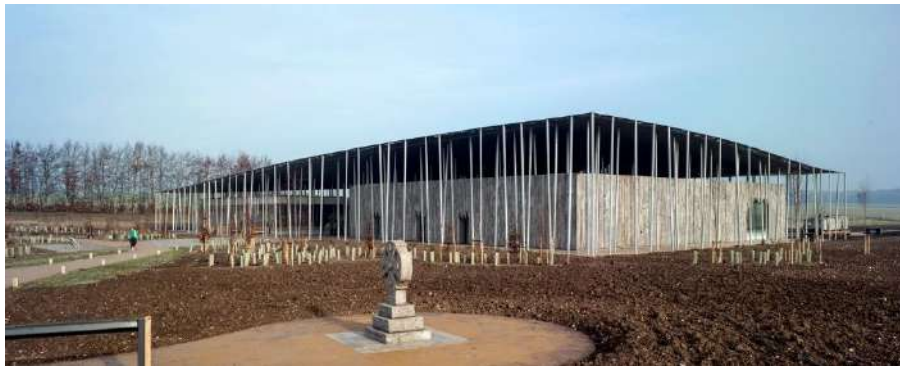
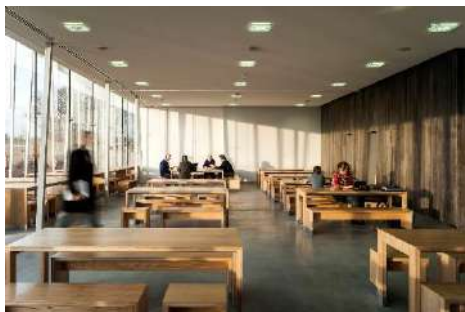
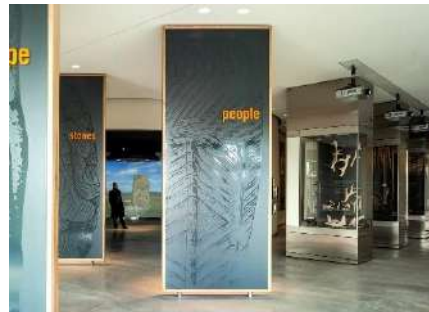
Se construyó sobre una "balsa de hormigón" asentada sobre un relleno con un corte mínimo en la tierra. También utilizó columnas metálicas delgadas de manera seguían a fin de darle ligereza a la estructura y rigidez necesaria. De modo que la cimentación fue mínima.

Se utilizaron materiales locales, reciclables y renovables hasta donde fue posible.

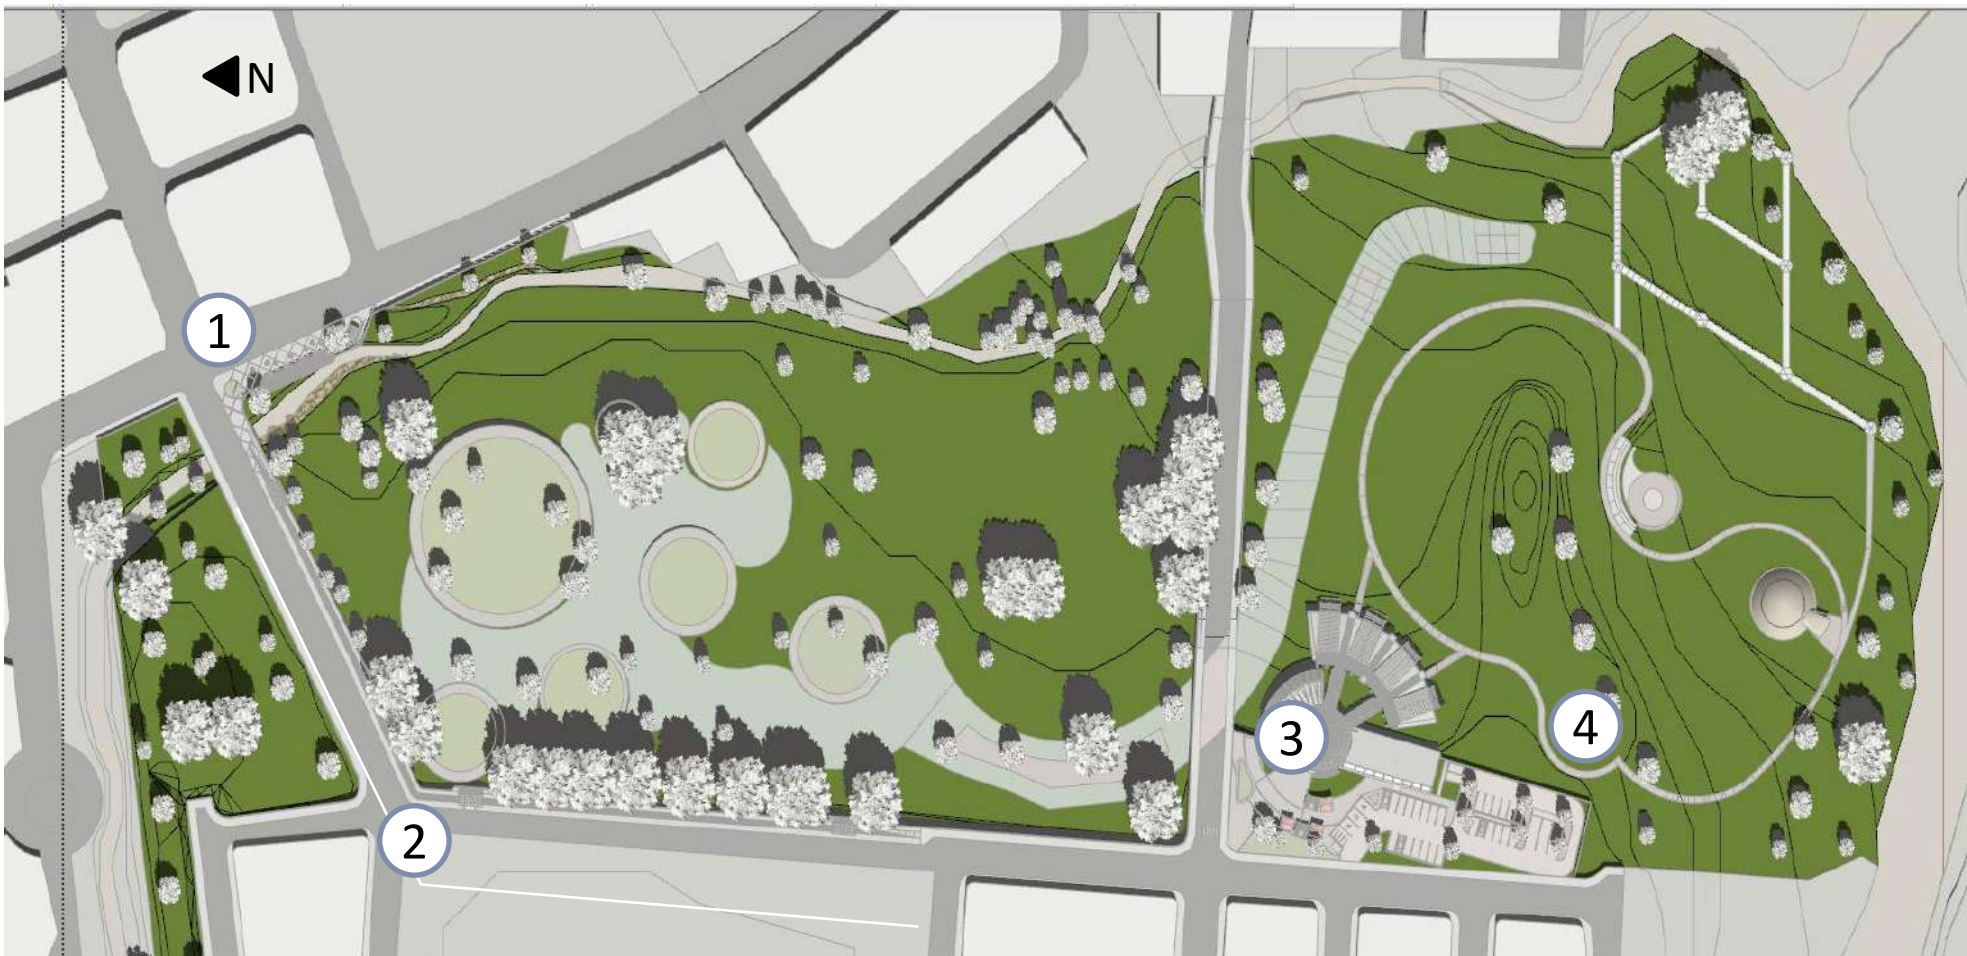
## Planta Conjunto

### Sector Norte

**Tratamiento de Borde:** En 2019, durante prospecciones realizadas se descubrieron tumbas, y estructuras de pequeño tamaño. AL no haber mayor información se plantea dar un manejo del borde

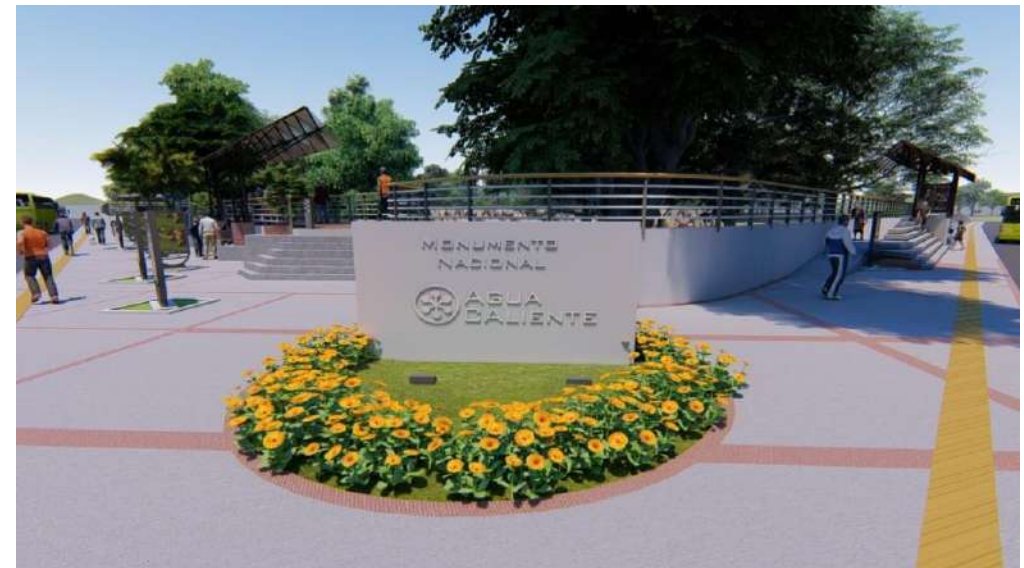
◀ Diagrama 5.03  
Planta conjunto, sin escala,  
Elaboración Propia

Los ‘mupis Publicitarios’ tiene como misión albergar banners museográficos, permitiendo la interpretación desde el espacio público y así, una educación accesible para cualquier transeúnte. Se aprovecha para la ubicación de una plataforma a 1,5m de altura. Esta no solo funciona para la observación, sino para albergar grupos en visitas guiadas.

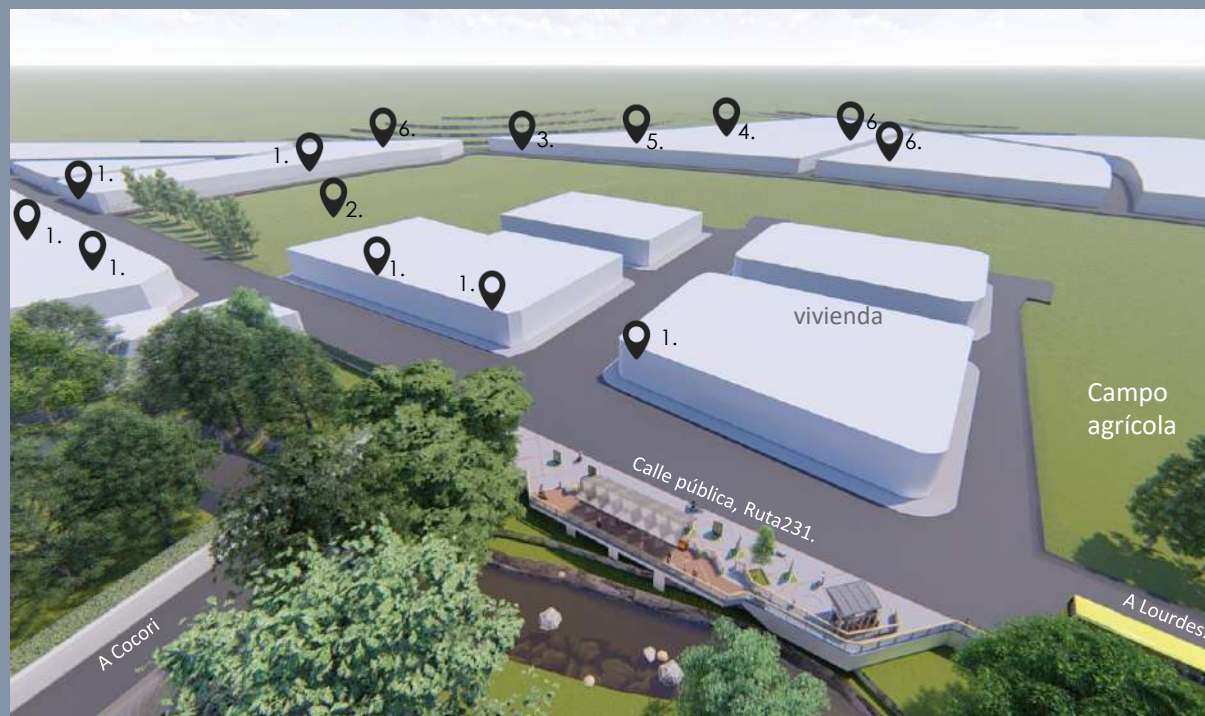
Diagrama 5.05  
Alzado de  
plazoleta,  
Elaboración  
Propia

Esto daría espacio, incluso, a actividades comerciales ambulantes.

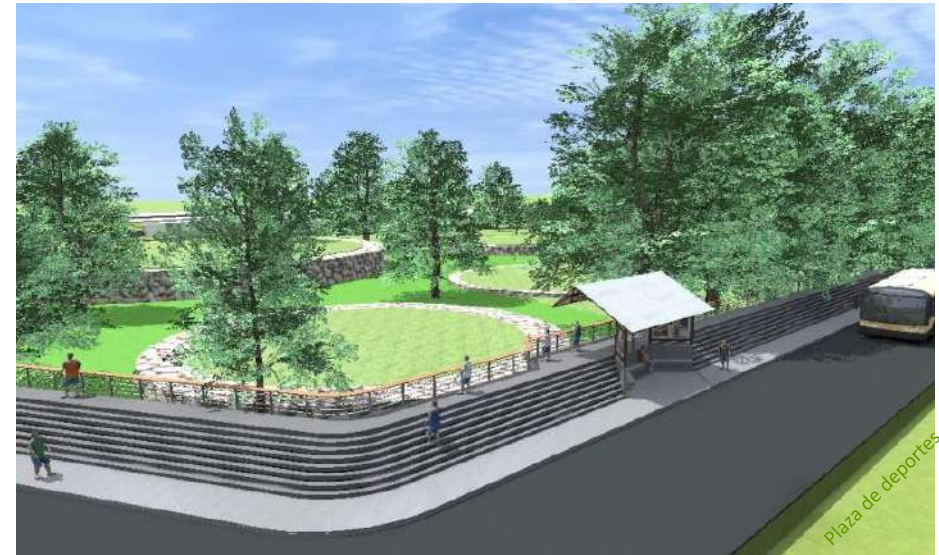
Foto 5.04  
Pasarela, esquina noroeste  
Elaboración Propia

Con esta ampliación no se afecta el paso de los vehículos y se permite al visitante con movilidad reducida acceder con rampas ubicadas a los extremos.

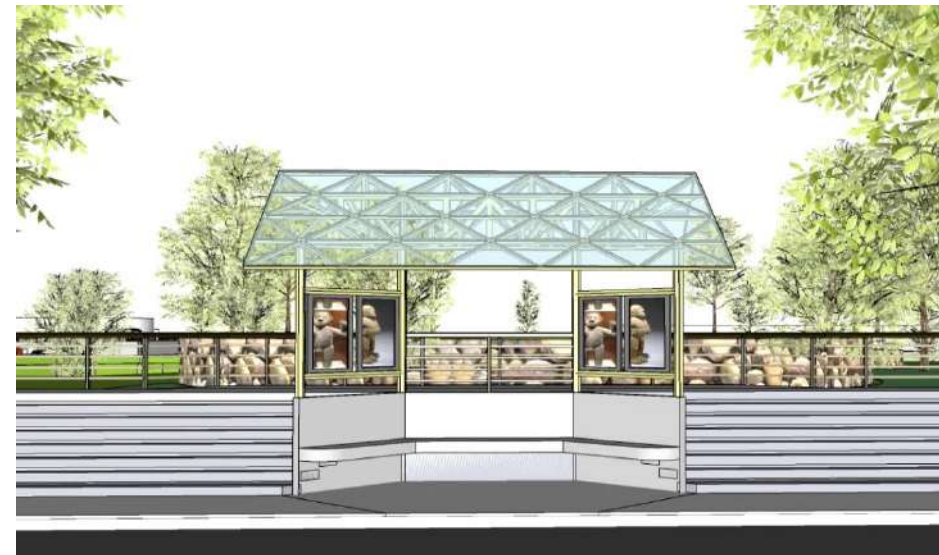
Foto 5.05  
Parada de Buses,  
Elaboración Propia

Se integra el transporte público a la propuesta, al incluir las paradas de buses existentes dentro del diseño. A las paradas se les incorporan banners informativos, al igual que en la plaza, para una función educativa cuando se espera el bus.

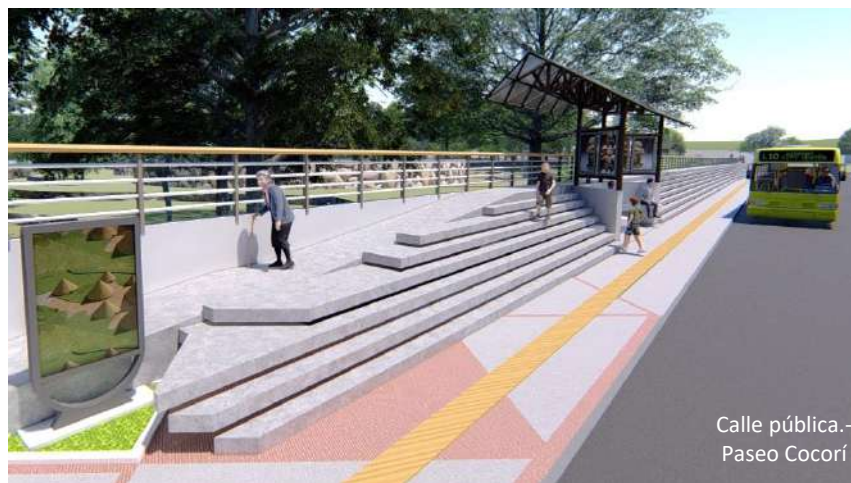
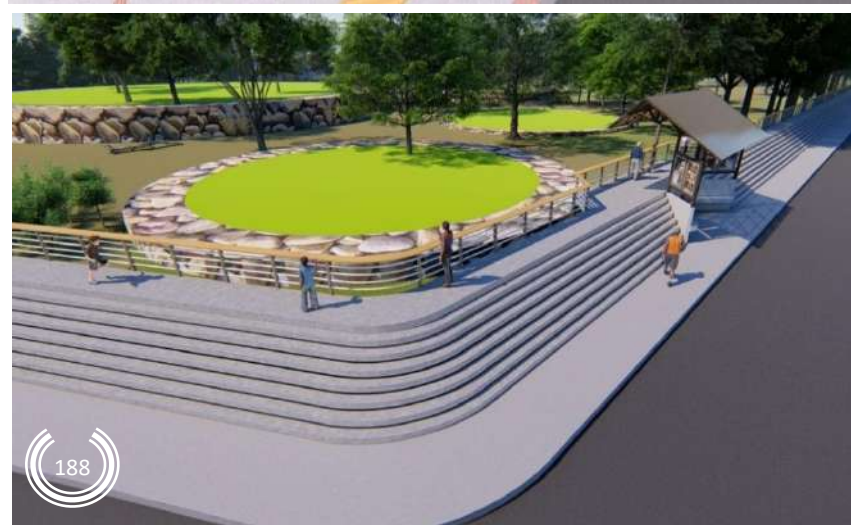
Foto 5.10  
Perspectivas de la pasarela  
Elaboración Propia

Elevación Inicio de Pasarela, sin escala, elaboración propia

Corte Transversal, sin escala elaboración propia

Diagrama 5.08  
Elevación  
Elaboración Propia

Diagrama 5.09  
Corte  
Elaboración Propia

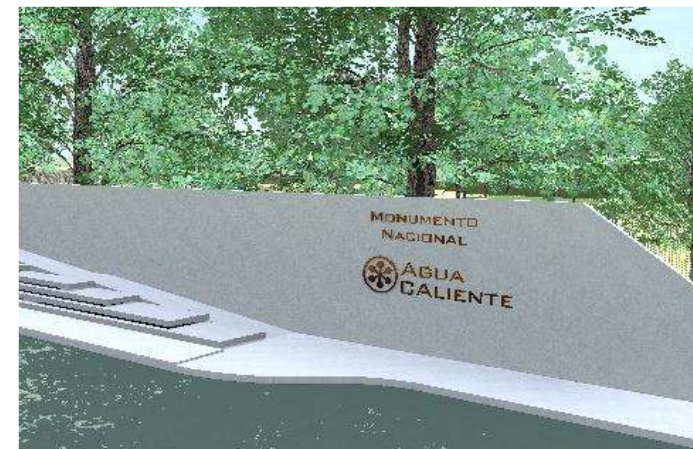
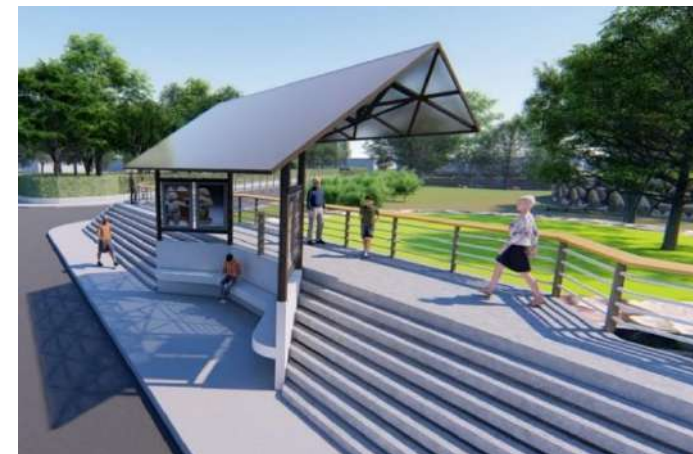
Foto 5.11  
Perspectivas de la pasarela  
Elaboración Propia

Elevación Rampa a pasarela oeste, sin escala  
elaboración propia

Detalle de Parada de Bus, sin escala  
elaboración propia

Diagrama 5.10  
Elevación  
Elaboración Propia

Diagrama 5.11  
Detalle  
Elaboración Propia

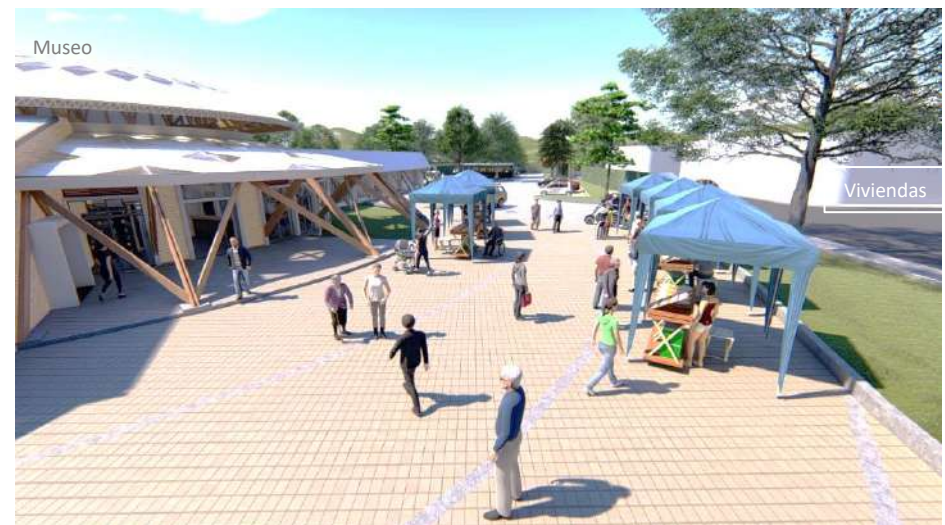
La plaza de acceso posee 2 Intenciones principales:

- 1) Generar un espacio para la participación comunitaria; Tanto en actividades dirigidas a esta, así como, dándole la oportunidad de aprovechar la visitación para la oferta productos locales, como se vio el capítulo 4.
- 2) Establecer un espacio recibidor para grupos antes de ingresar a las instalaciones. Esto, acompañado de un ambiente semi- apartado de la zona residencial. Dada la inmediatez del barrio se pretende reducir el impacto de la visitación en la dinámica normal de un barrio.

Diagrama 5.13  
Implantación de edificio.  
Elaboración Propia

Foto 5.12  
Actividades en Plaza.  
Elaboración Propia

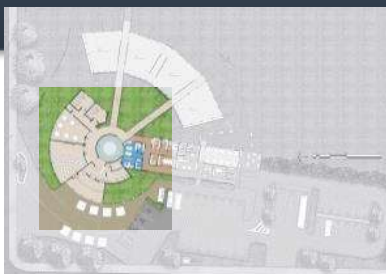
## Detalle Planta Arquitectónica:

### Público Sin Bienes Culturales

1. Plaza de acceso
2. Vestíbulo Externo
3. Control de Entrada /boletería
4. Tienda
5. Lockers
6. Vestíbulo Central:  
Sala de la cosmovisión
7. Pasillo
8. Aula Didáctica: Capacidad 35  
Personas.
9. Salón Audiovisual: Capacidad 62  
Personas
10. Baño p/ Hombres
11. Baño p/ Mujeres
12. Cuarto de Limpieza
13. Comedor
14. Puentes a Salas de exhibición
15. Ventanilla administrativa de  
Atención

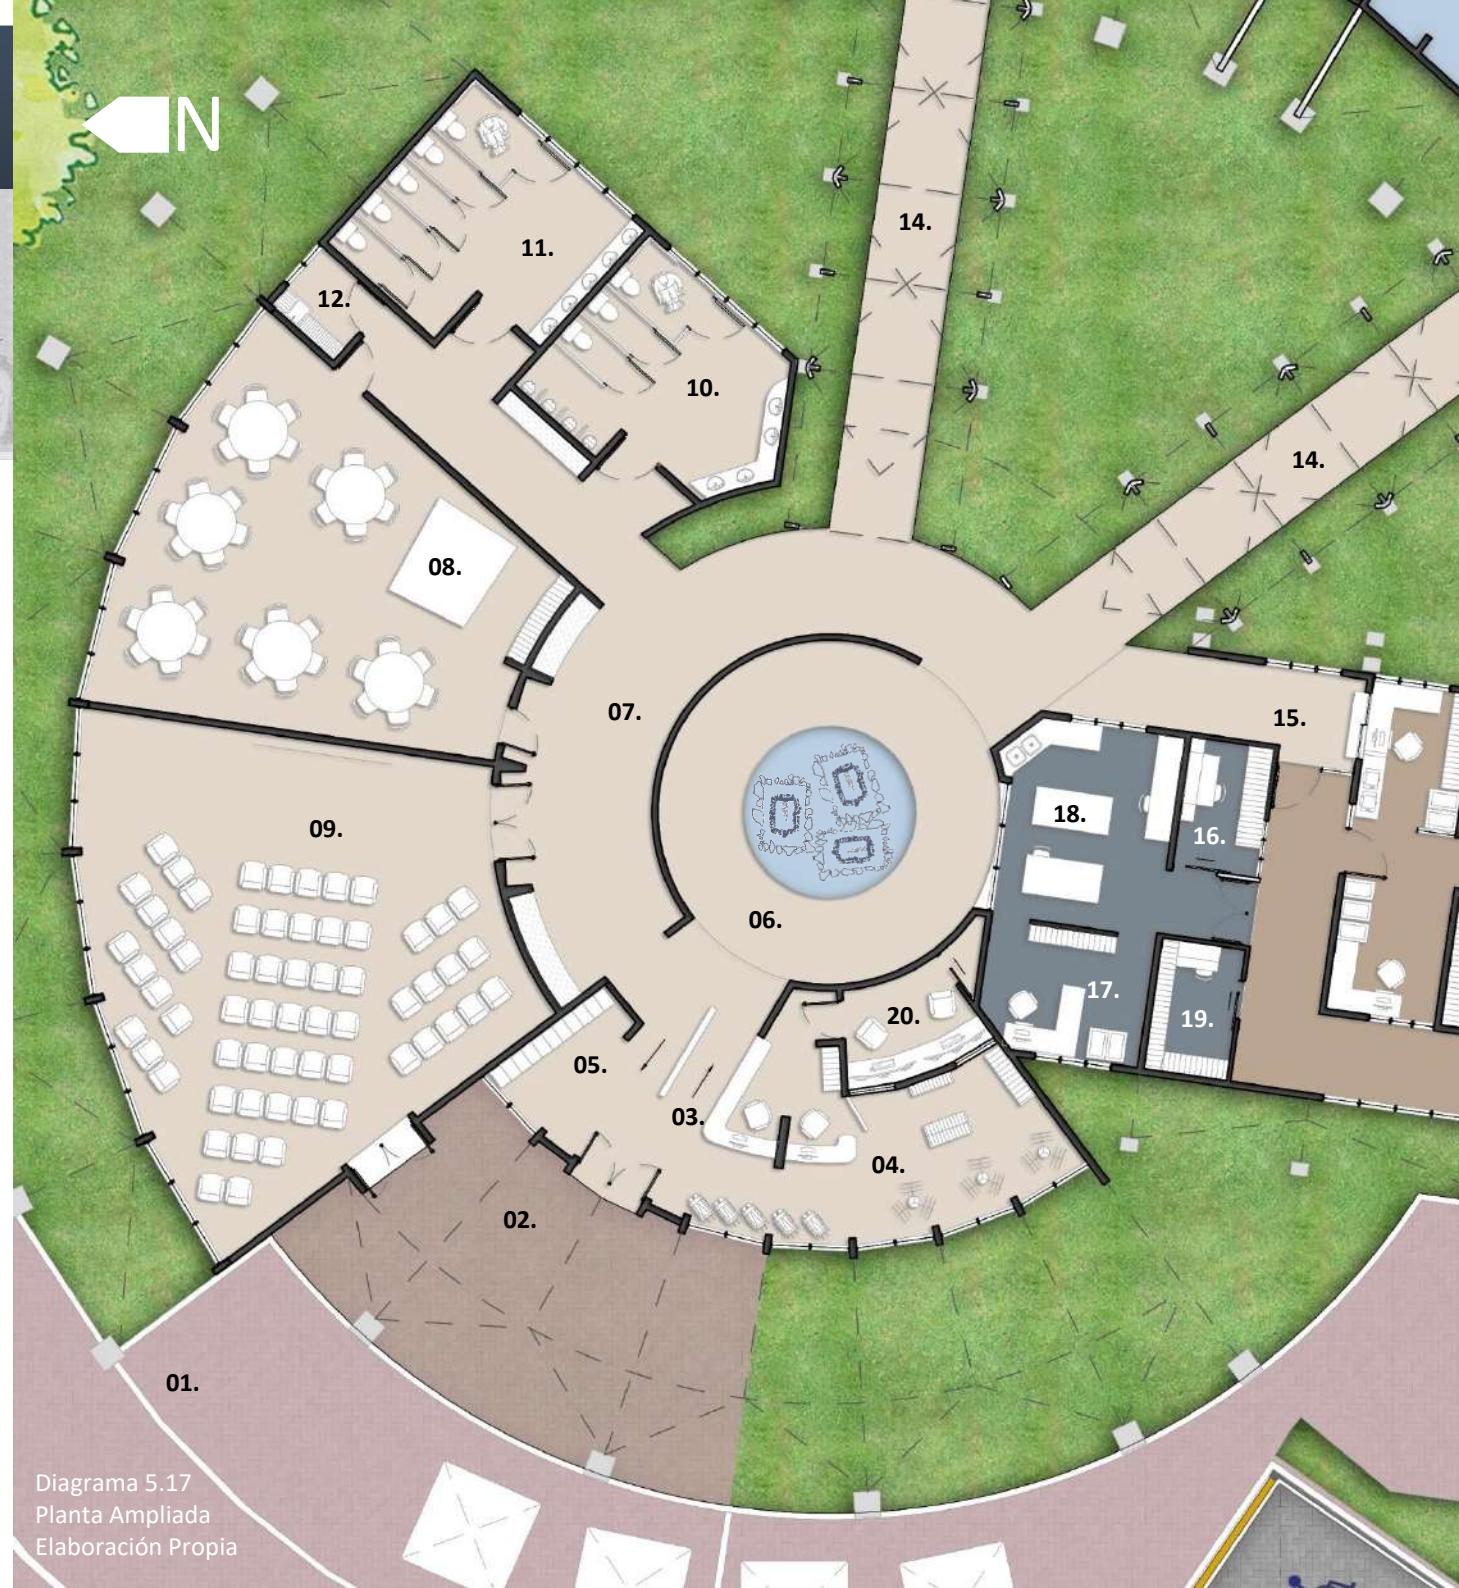
Diagrama 5.17  
Planta Ampliada  
Elaboración Propia

16. Bodega de transito de apoyo a  
labores de rescate o investigación
17. Oficina de investigador
18. Laboratorio de arqueología
19. Bodega de transito para colecciones  
temporales

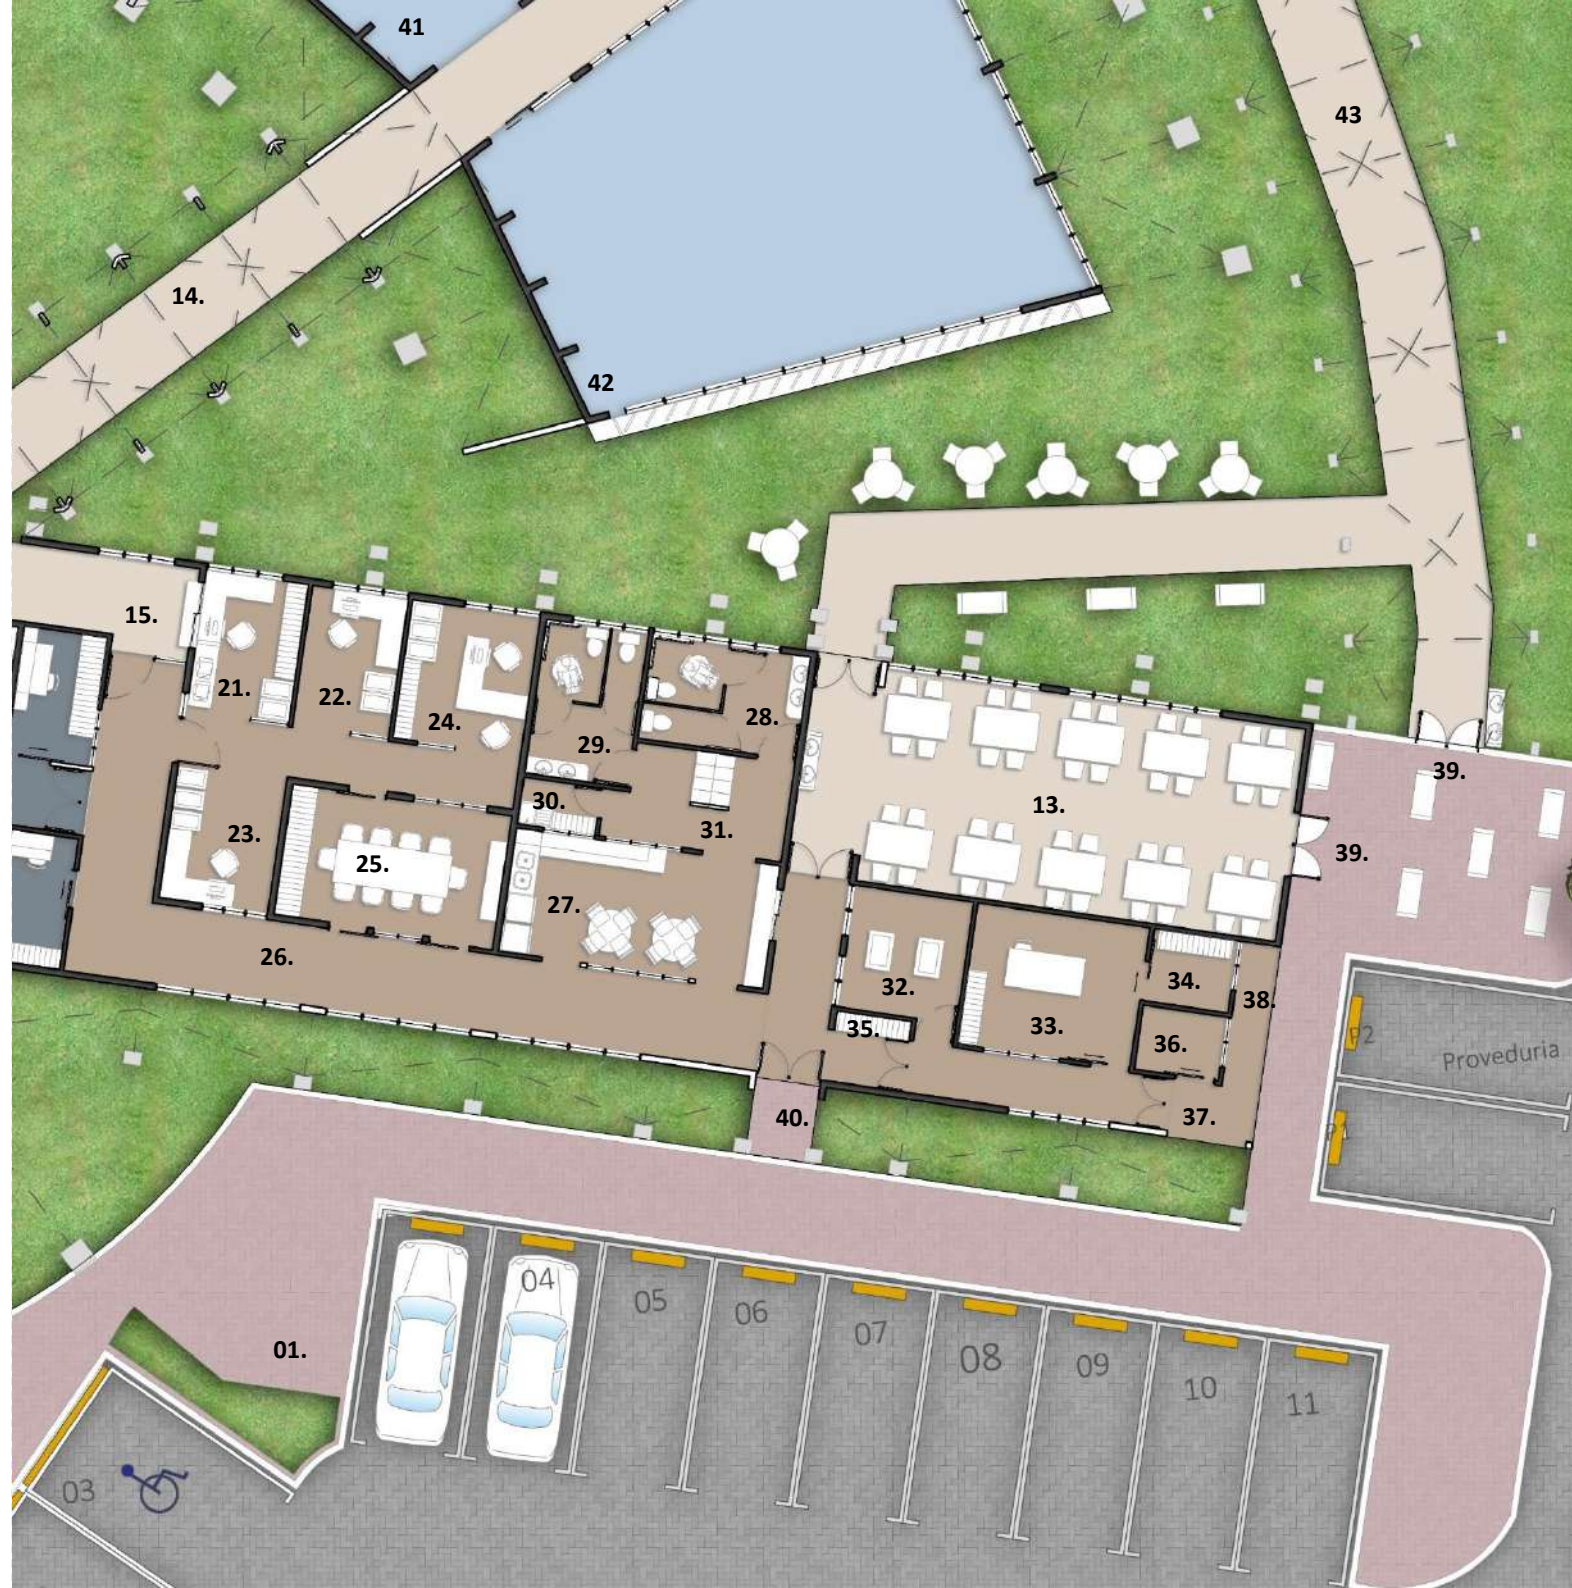
## Privado Sin Bienes Culturales

- 20. Cuarto de vigilancia – seguridad
- 21. Secretaria
- 22. Gestión de visitas escolares
- 23. Gestión turística/ contador
- 24. Oficina de Dirección
- 25. Sala de Reuniones
- 26. Pasillo

- 41. Salas de exhibición Permanente
- 42. Sala Temporal
- 43. Senderos
