Centro de Interpretación para  
el Sitio Arqueológico C-35AC,  
Monumento Nacional en Agua  
Caliente de Cartago

PROYECTO DE GRADUACIÓN  
Para optar por el grado académico de Licenciatura en Arquitectura  
MODALIDAD:  
Proyecto Arquitectónico

Instituto Tecnológico de Costa Rica  
Proyecto Final de Graduación

Centro para la Interpretación del Patrimonio Arqueológico  
del Sitio C-35AC en Agua Caliente de Cartago, Costa Rica

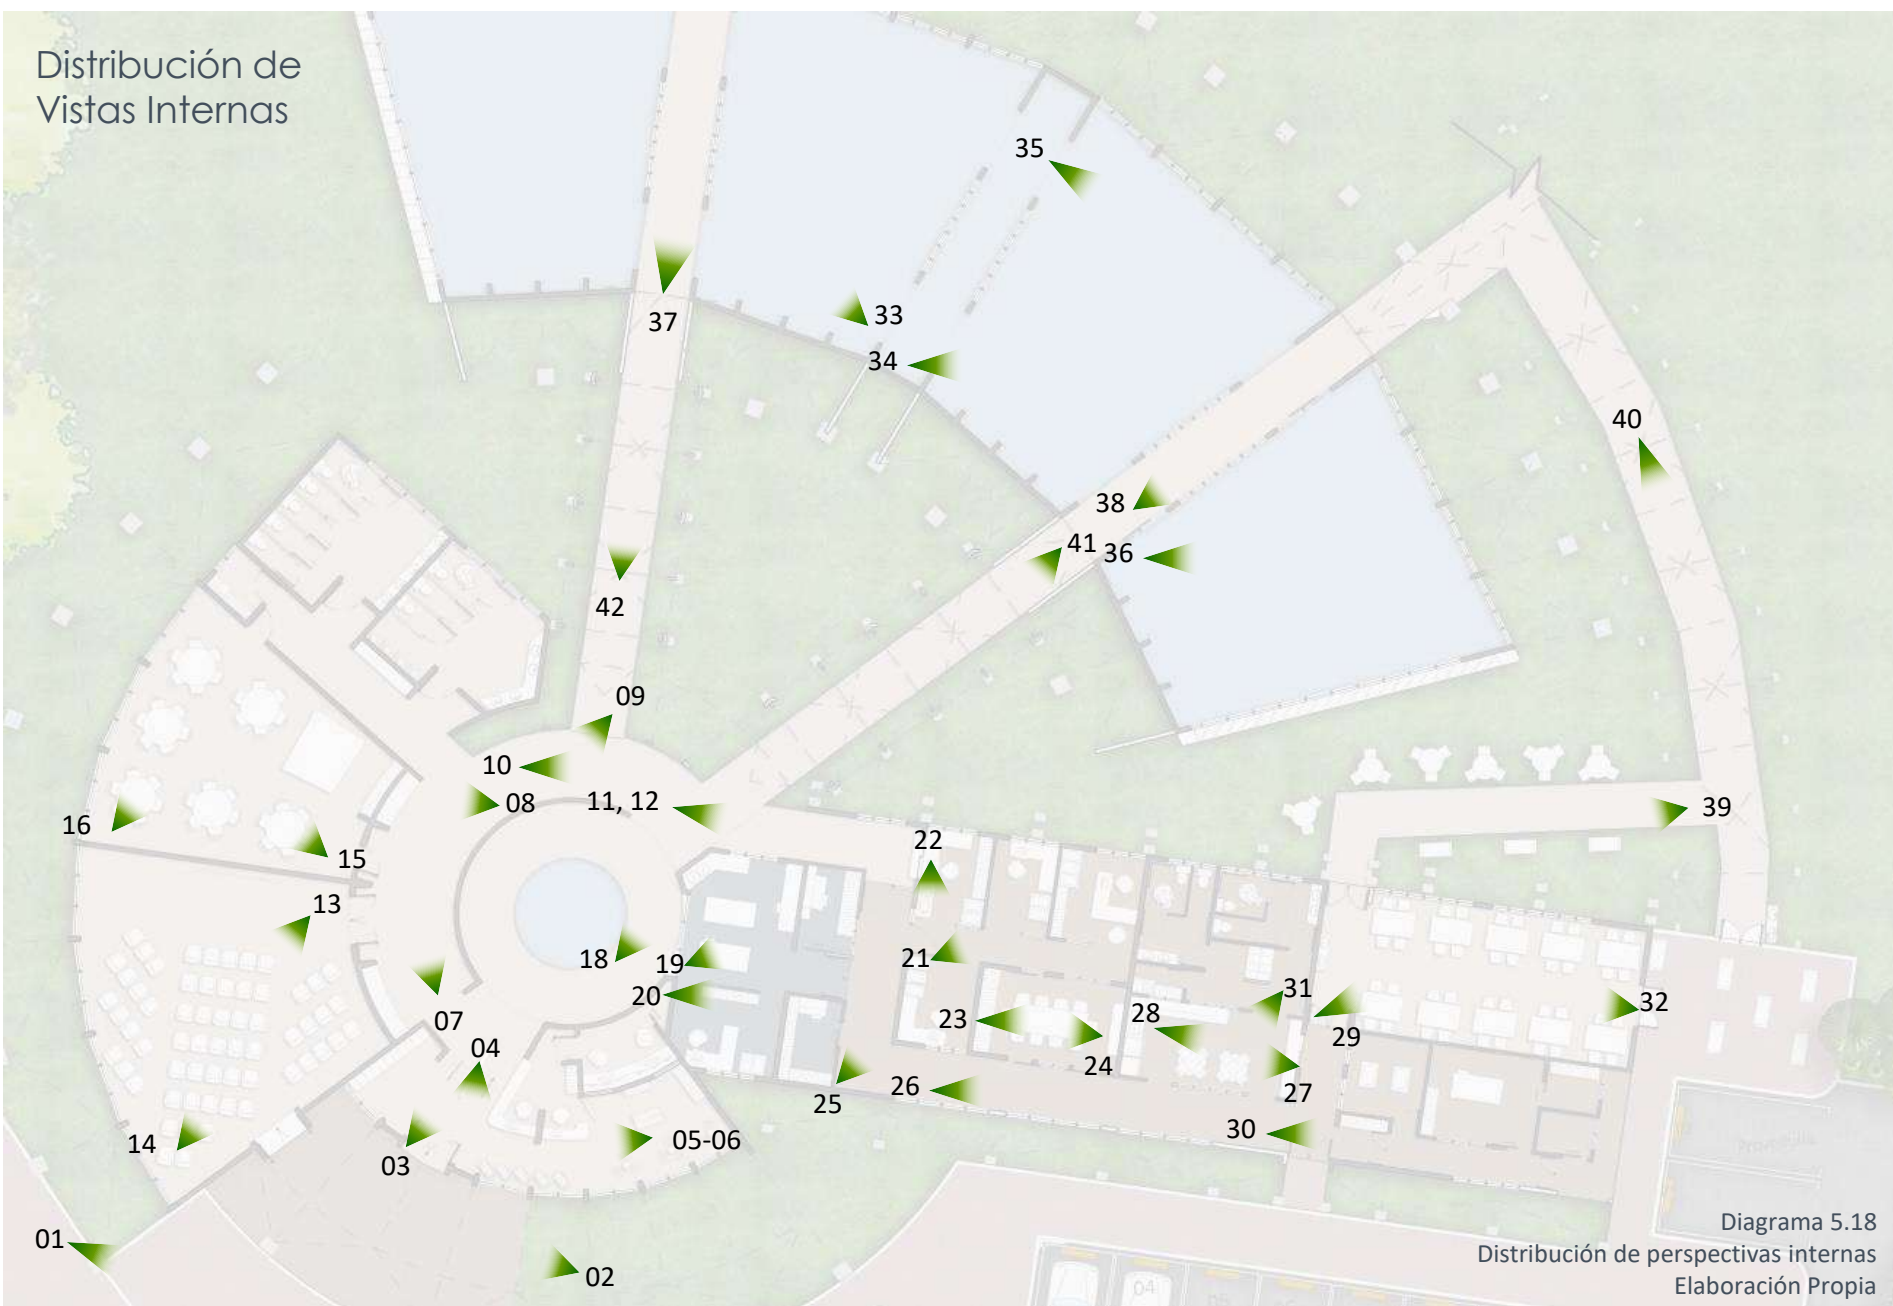
Diagrama 5.18  
Distribución de perspectivas internas  
Elaboración Propia

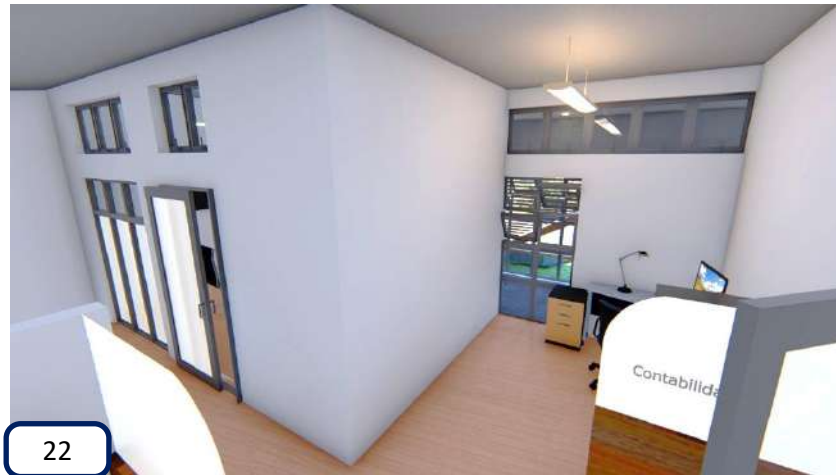
22

Foto- 5.22,  
Renders de Área Administrativa.  
Elaboración Propia

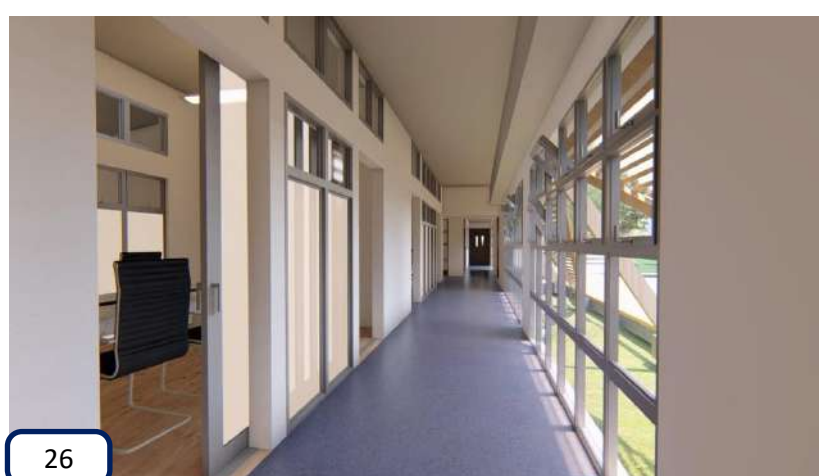
26

Foto- 5.24,  
Renders del Pasillo  
Elaboración Propia

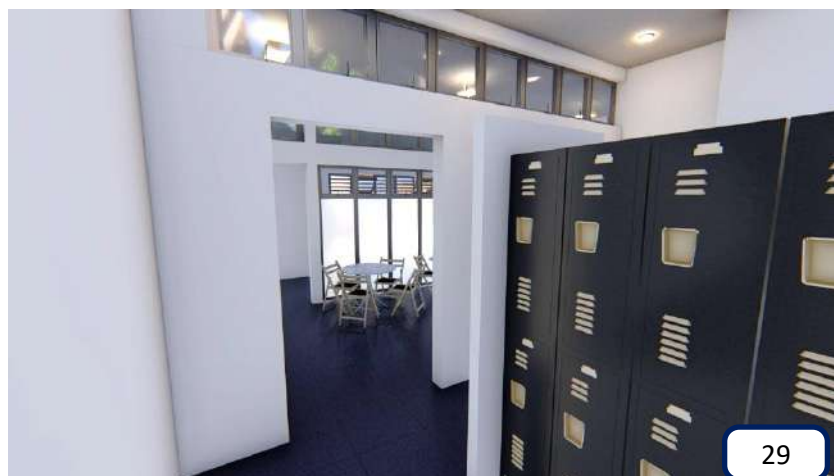
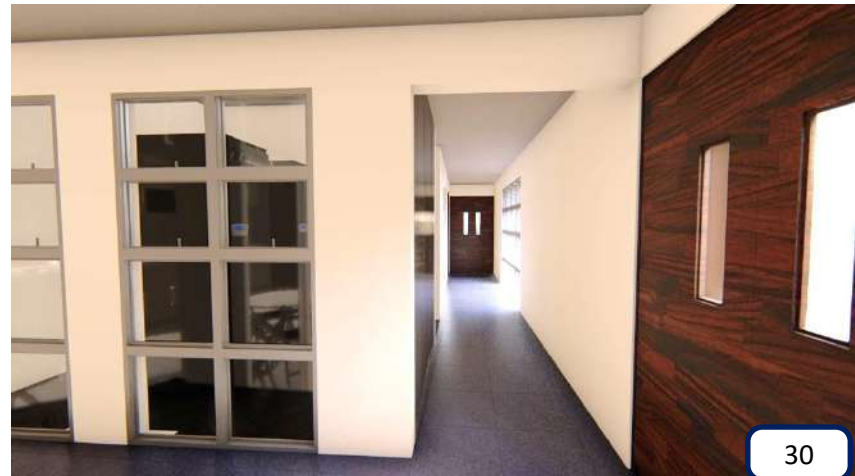
Foto- 5.26  
Renders de Comedor de visitantes.  
Elaboración Propia

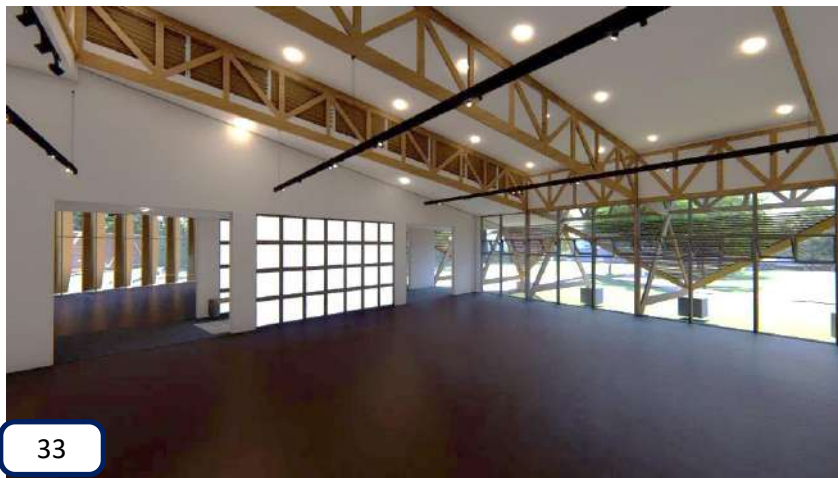
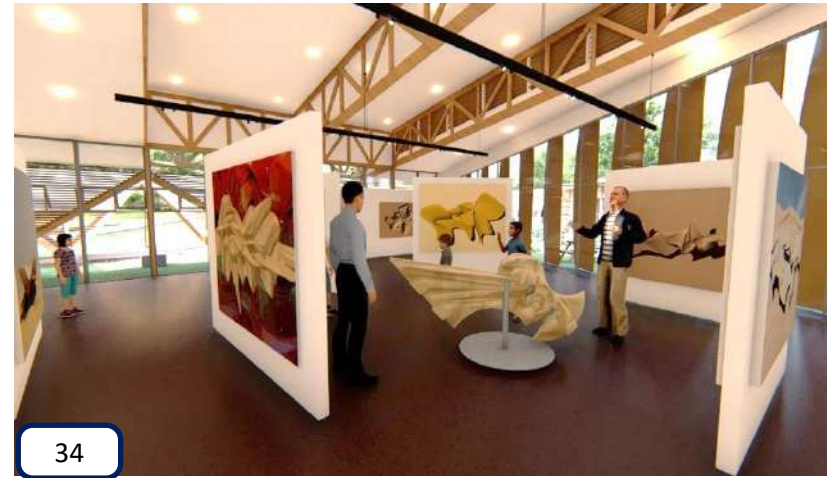
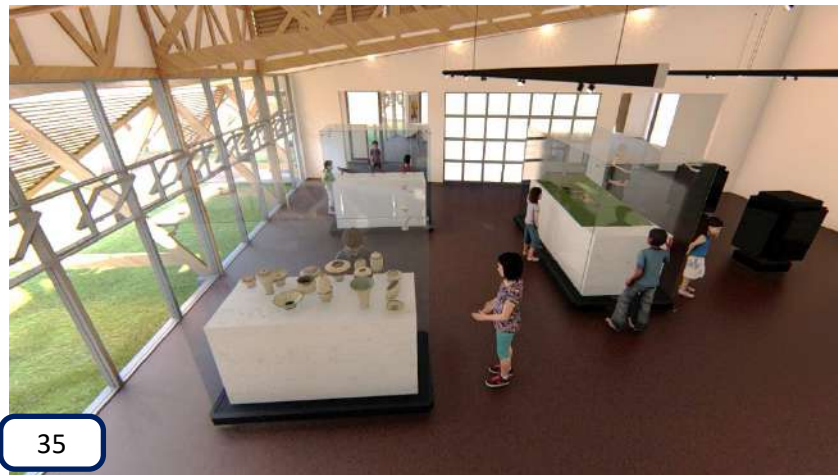
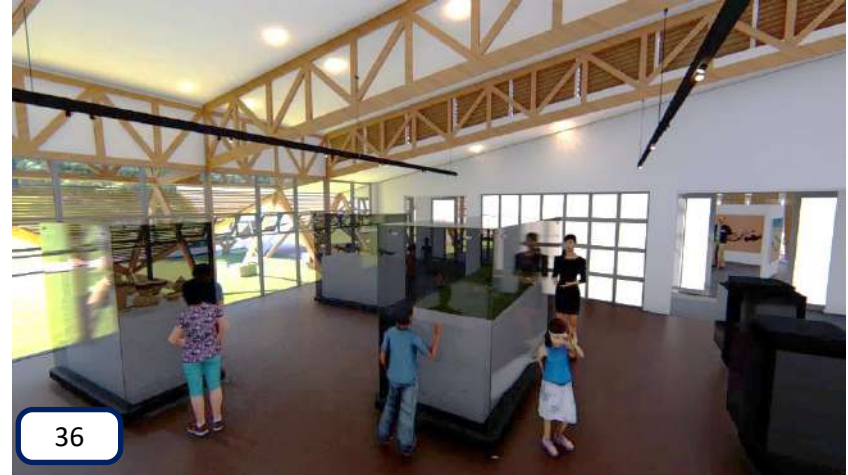
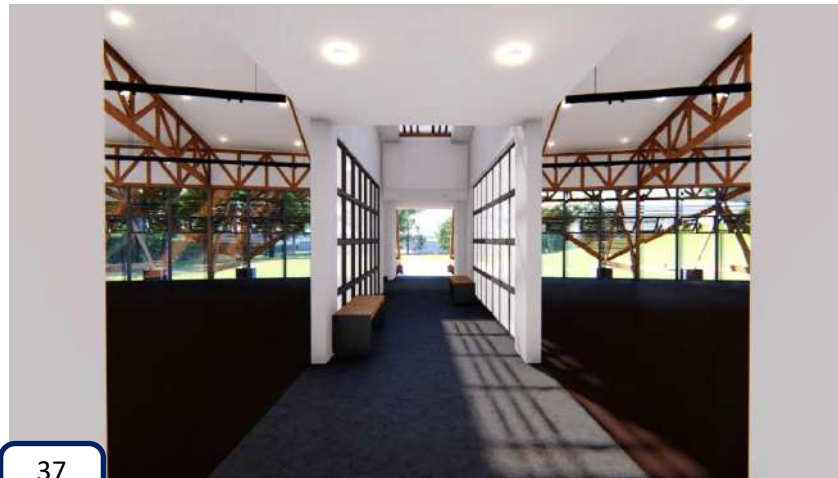
Foto- 5.27,  
Renders de Salas de Exhibición.  
Elaboración Propia

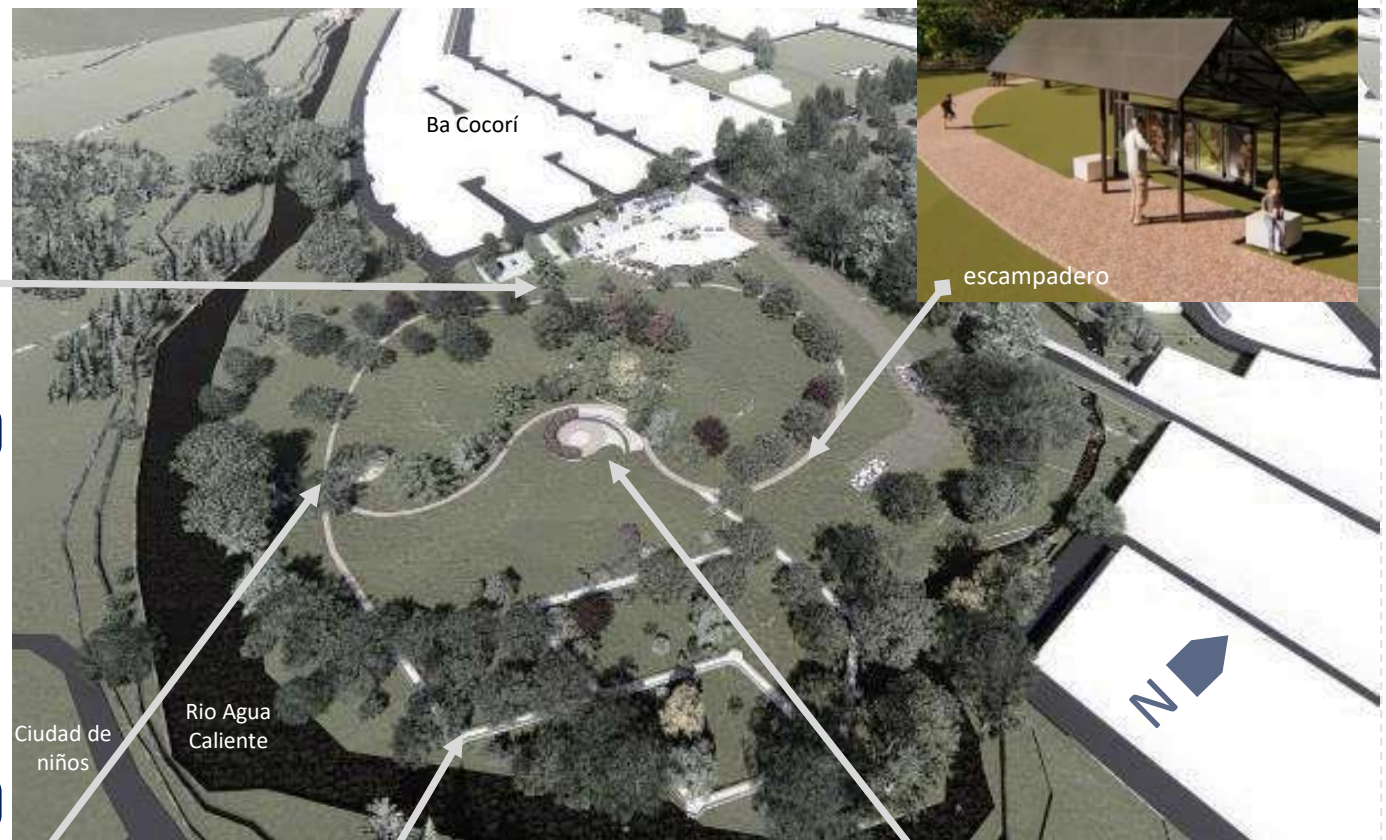
Recreación de Palenque, Objetivo, musealizar los métodos constructivos, o, la dinámica cotidiana habitacional de los antiguos pobladores

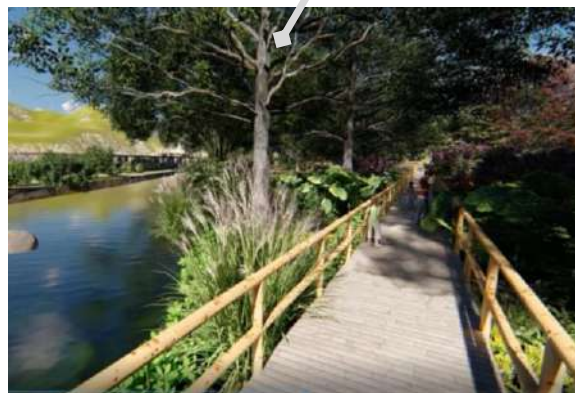
Pasarelas/ senderos, En zona de protección para la apreciación de la naturaleza, a manera de jardín botánico

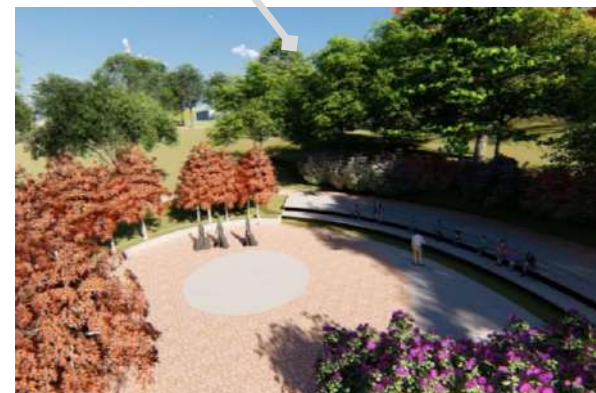
Auditorio para representaciones culturales artísticas, live-action

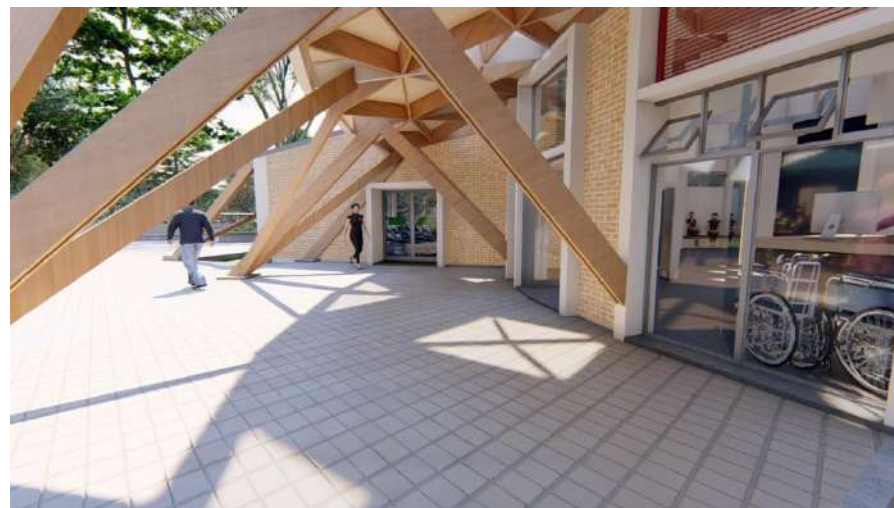
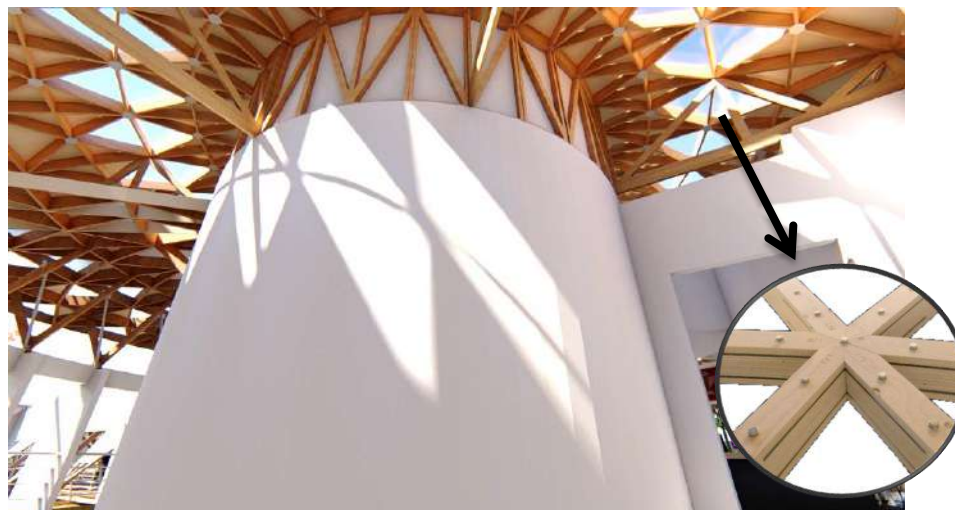
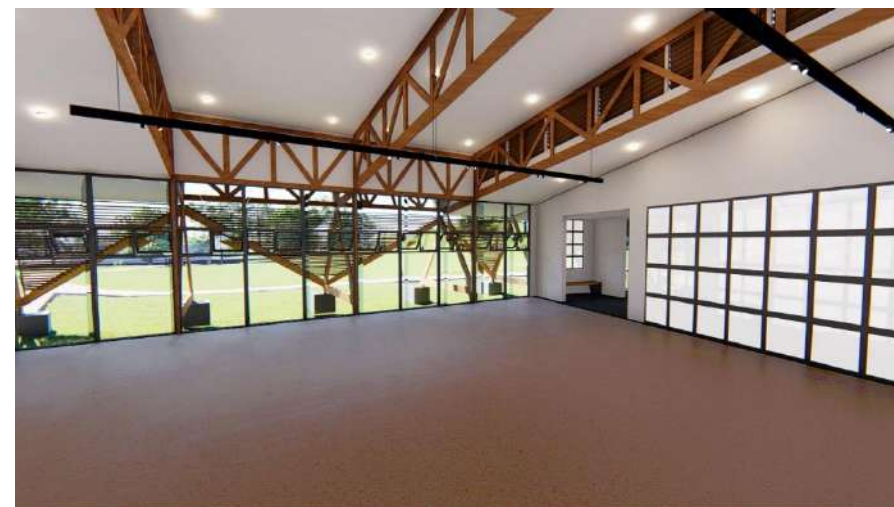
Foto 5.29  
Perspectivas estructurales.  
Elaboración Propia

1. La amenaza sísmica por la falla Agua Caliente.
2. El cemento y el ladrillo son productos locales.
3. La madera es liviana, y la triangulación ofrece rigidez ante fuerzas externas. Se trabaja con vector activo para la distribución de cargas.
4. No se puede garantizar la recomendación del ICOMOS en la carta de Burra, donde la obra cumpla con un principio de reversibilidad. No se cuentan con recursos para hacer y deshacer y se debe asegurar una adecuada cimentación por lo que se buscan zonas libres de vestigios.

| | Material | Ventajas | Usos |
|---|---|---|---|
| | Madera Laminada | Flexible, liviana, y sismo resistente, ideal por la inmediatez con la Falla de Agua Caliente<br>Ofrece valor estético de calidez | <ul style="list-style-type: none"> <li>• Estructural Cerchas</li> <li>• Parasoles</li> <li>• Estructural de Cubierta</li> </ul> |

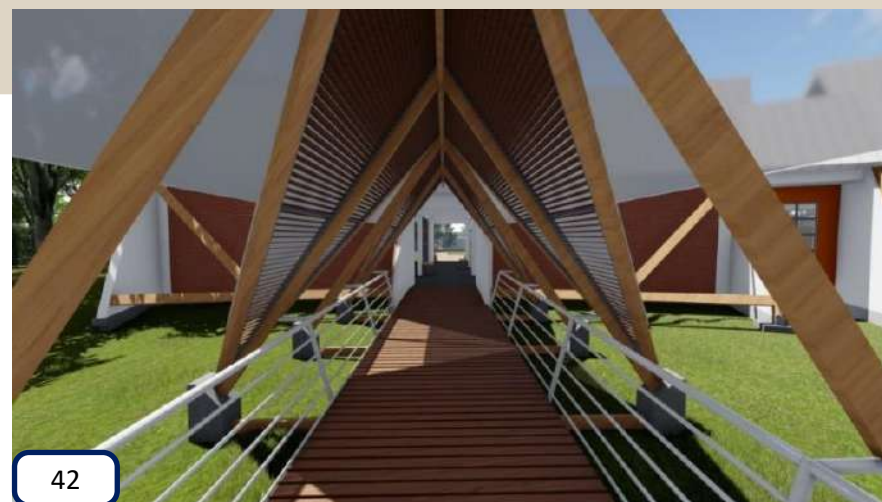
Anclaje de madera  
a concreto

Diagrama 5.26  
Detalle de Puentes a Salas de Exhibición  
Elaboración Propia

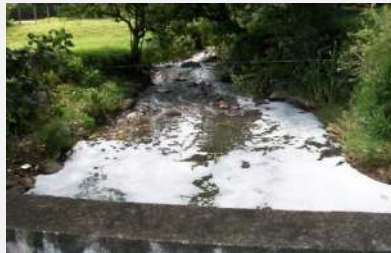
**Situación actual.** Puente sobre Quebrada Molino, se le da la espalda a la contaminación existente

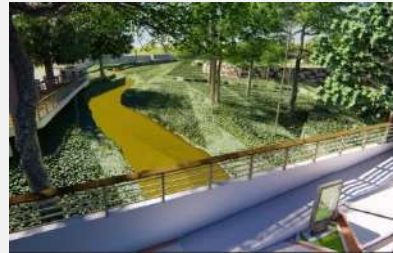
**Situación Propuesta.** Integrar afluentes al paisaje urbano, sirviendo de barrera natural para la apreciación del monumento.

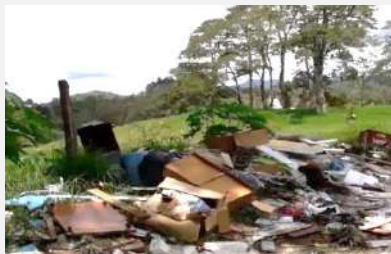
**Situación actual.** Bordes se usan para depositar y acumular desechos

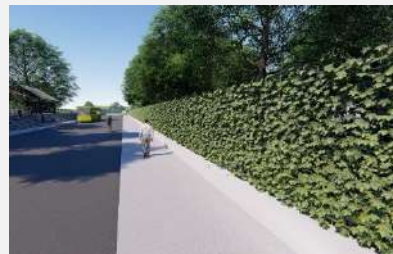
**Situación Propuesta.** Tratamiento de bordes, más seguros para el peatón, de fácil vigilancia.

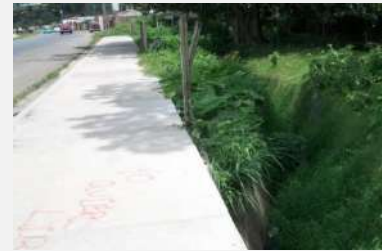
**Situación actual.** Aceras alrededor del monumento en estado de regular a aceptable

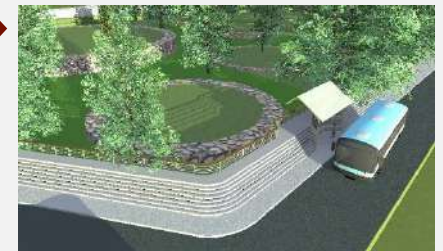
**Situación Propuesta.** Se amplían aceras y se crean espacios para el encuentro, la vida urbana, siempre promoviendo la apropiación del patrimonio

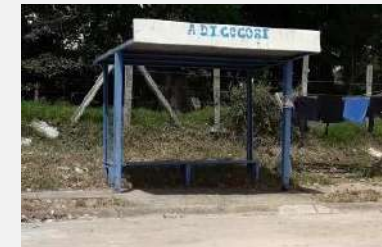
**Situación actual.** Paradas de buses convencionales, poco agradables

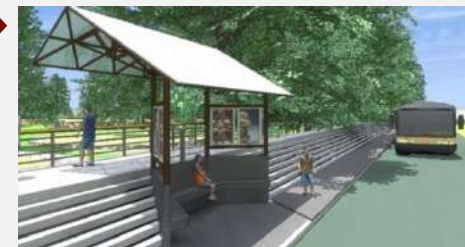
**Situación Propuesta.** Paradas diseñadas para soportar material interpretativo, y mejorar la calidad de la estadía

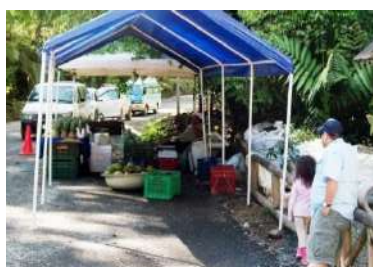
Situación actual. Toldos para ventas en espacios incomodos o riesgosos a la orilla de la carretera.

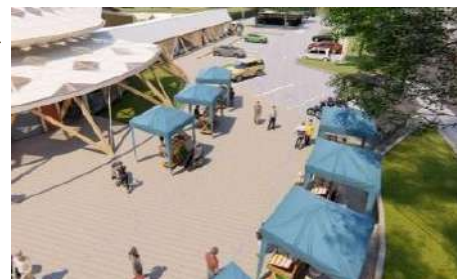
Situación Propuesta. Ubicación en la plaza de acceso, lejos de la calle para actividades con la comunidad o de oferta a los visitantes

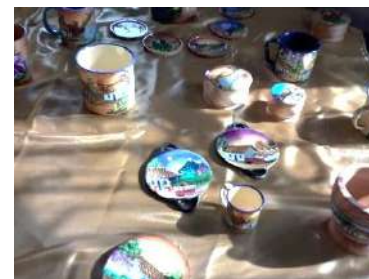
Situación actual. Talento local busca una salida a sus productos

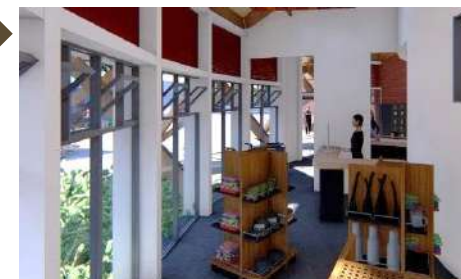
Situación Propuesta. Se propone una tienda como ventana para la colocación de la artesanía local.

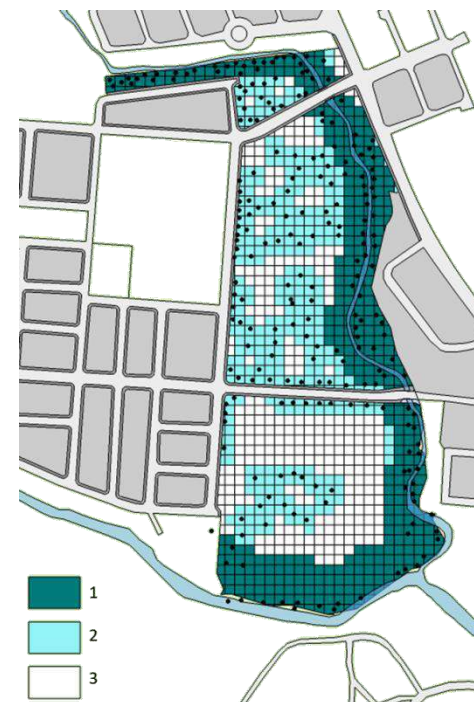
### 3 - Zonas Convenientes:

Zonas limpias de vegetación, hay arboles pequeños (menores a 3m) o arbustos
