**Estrategias de intervención para el problema de deformación superficial presente en la Ruta Nacional 2, sección de control 60012, estación 605+650 y la sección de control 60001, estación 350+080**

Agosto de 2021

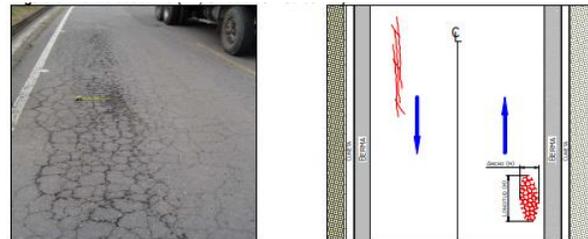
Figura 3. Agrietamiento po fatiga.

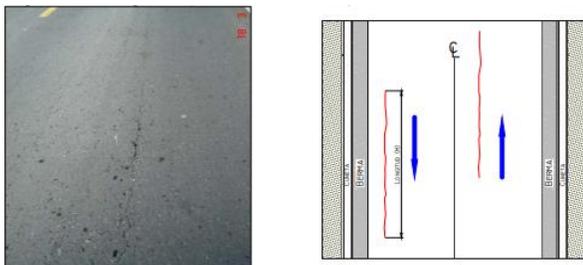
**Figura 4.** Grietas longitudinales.  
Fuente: Universidad Nacional de Colombia, 2006.

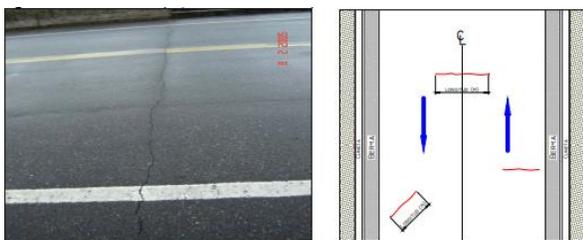
**Figura 5.** Grietas transversales.  
Fuente: Universidad Nacional de Colombia, 2006.

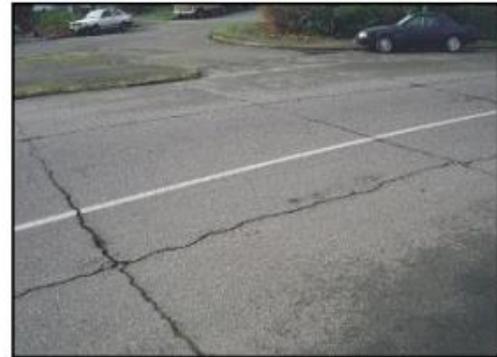
**Figura 6.** Agrietamiento por reflejo de juntas.  
Fuente: Manual de Auscultación de Pavimentos de Costa Rica, 2016.

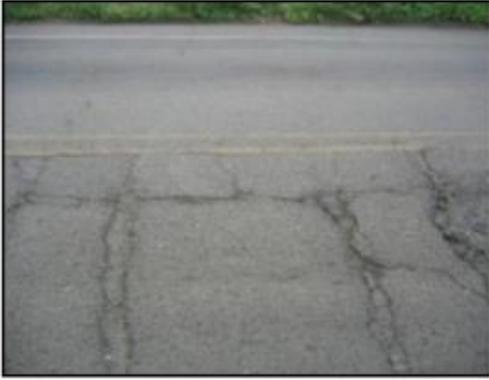
**Figura 7.** Agrietamiento en bloque.

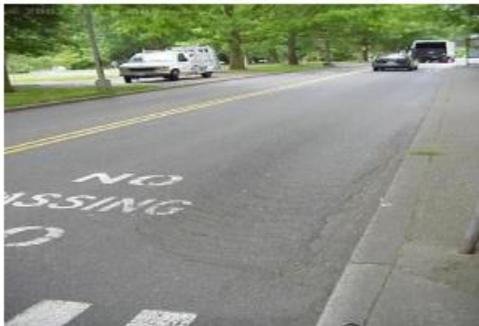
**Figura 8.** Agrietamiento en arco.

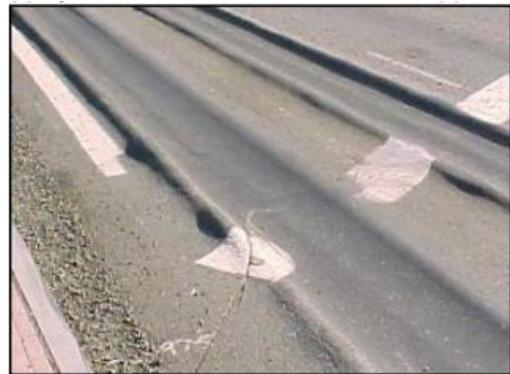
**Figura 9.** Roderas/Ahuellamiento.

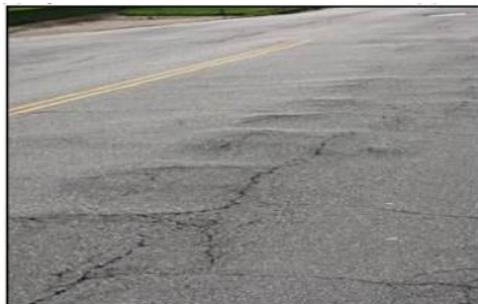
**Figura 11.** Corrugación.

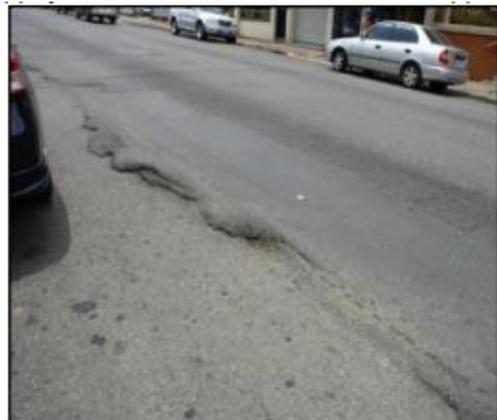
**Figura 12.** Desplazamiento de la mezcla.

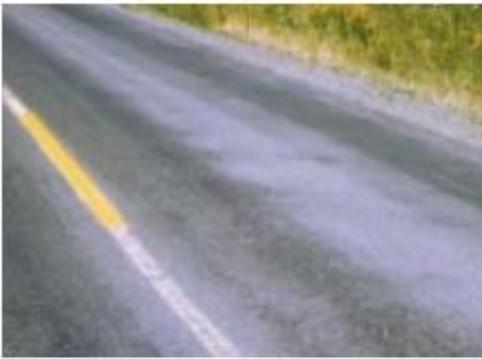
**Figura 13.** Exudación.

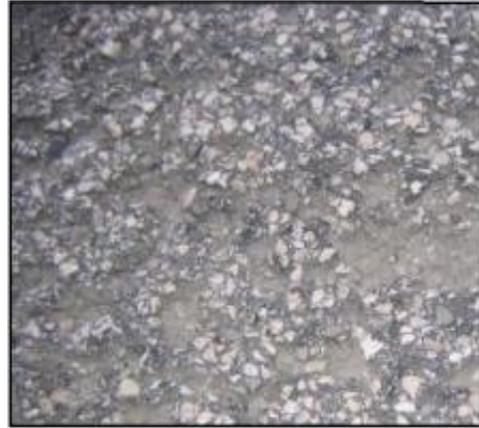
**Figura 14.** Pulimientto de agregados.

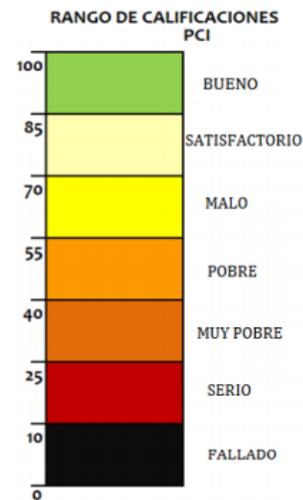
La condición del Pavimento es medida con una escala de clasificación y colores sugeridos que va de 0 a 100, siendo 0 la peor condición (pavimento fallado), la nota de 100 corresponde a un pavimento clasificado como bueno.

Figura 18. Rangos de clasificación de Pavimentos según el PCI.

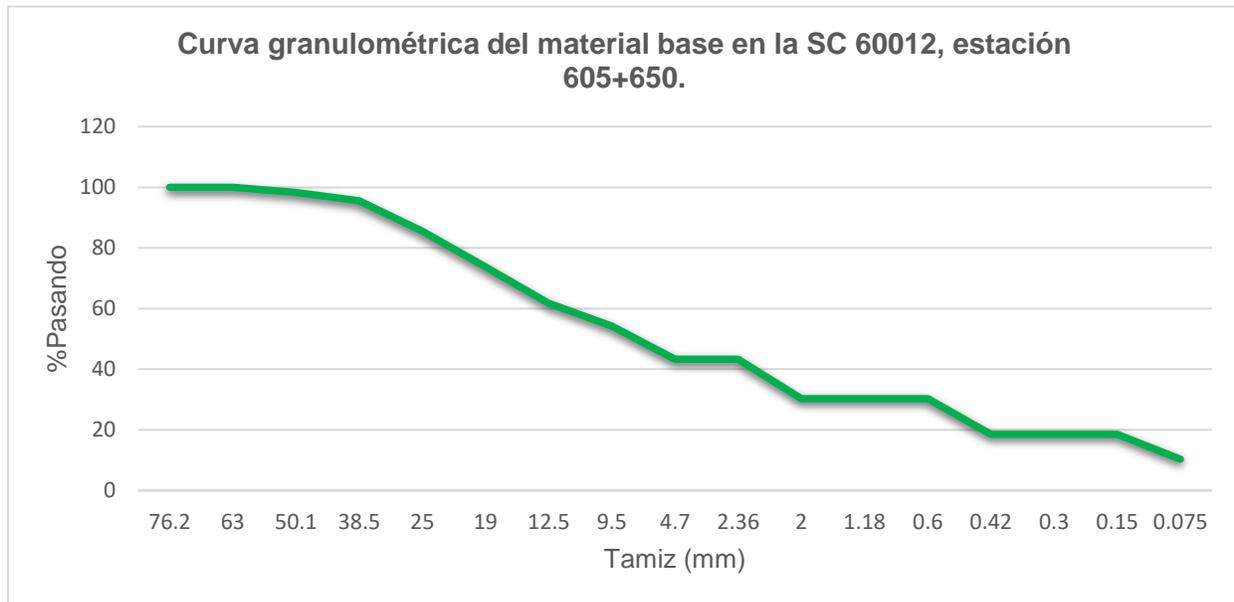
Figura 30. Curva Granulométrica del material base en la SC 60012, estación 605+650. Fuente: Elaboración propia.

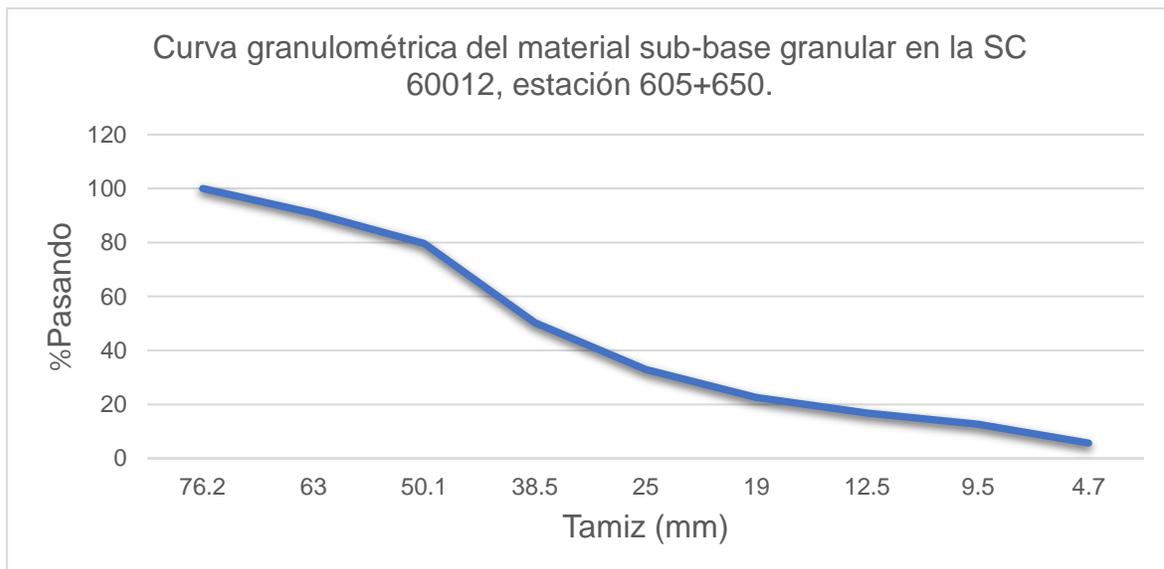
Figura 31. Curva Granulométrica del material subbase en la SC 60012 estación 605+650. Fuente: Elaboración Propia.

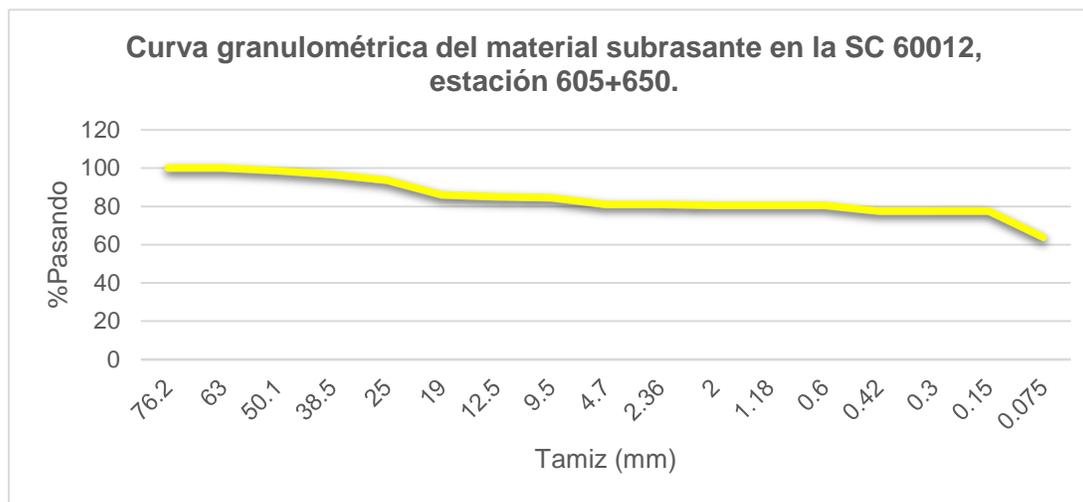
**Figura 32.** Curva Granulométrica de la subrasante en la SC 60012, estación 605+650. Fuente: Laboratorio ITP.

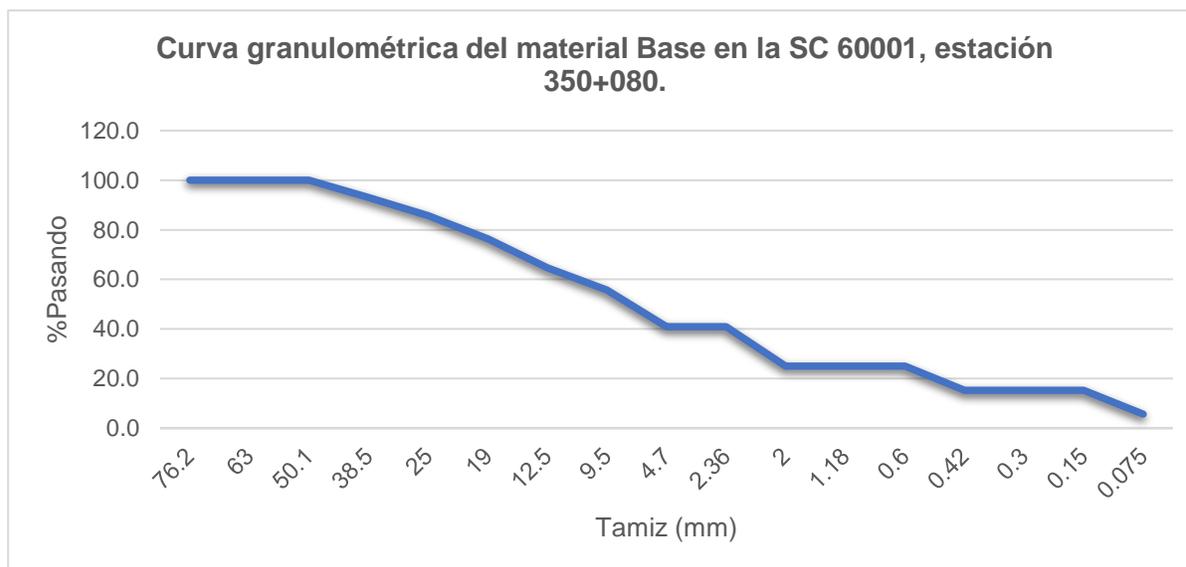
Figura 33. Curva granulométrica del material base en la SC 60012, estación 350+080. Fuente: Elaboración propia.

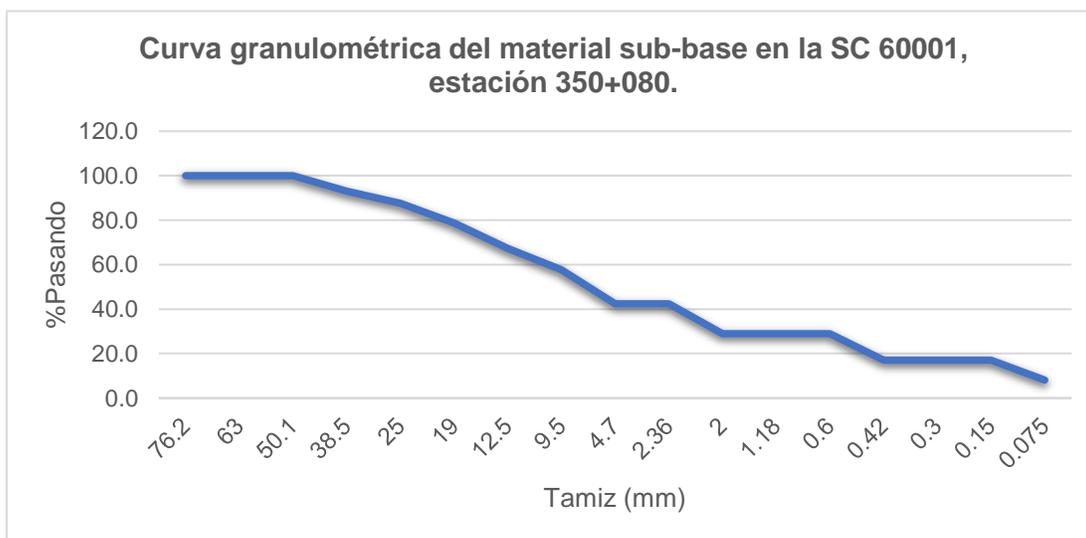
Figura 34. Curva granulométrica de la subbase en la SC 60001, estación 350+080. Fuente: Elaboración Propia.

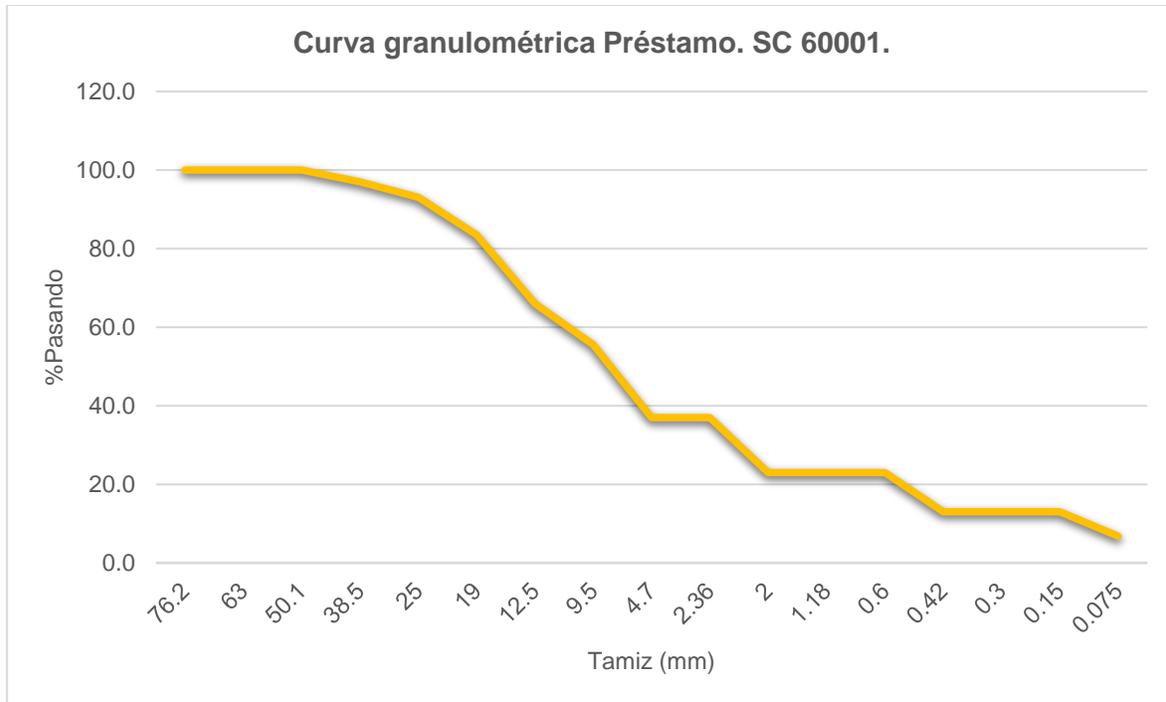
Figura 35. Curva granulométrica de la subbase en la SC 60001, estación 350+080. Fuente: Elaboración propia.

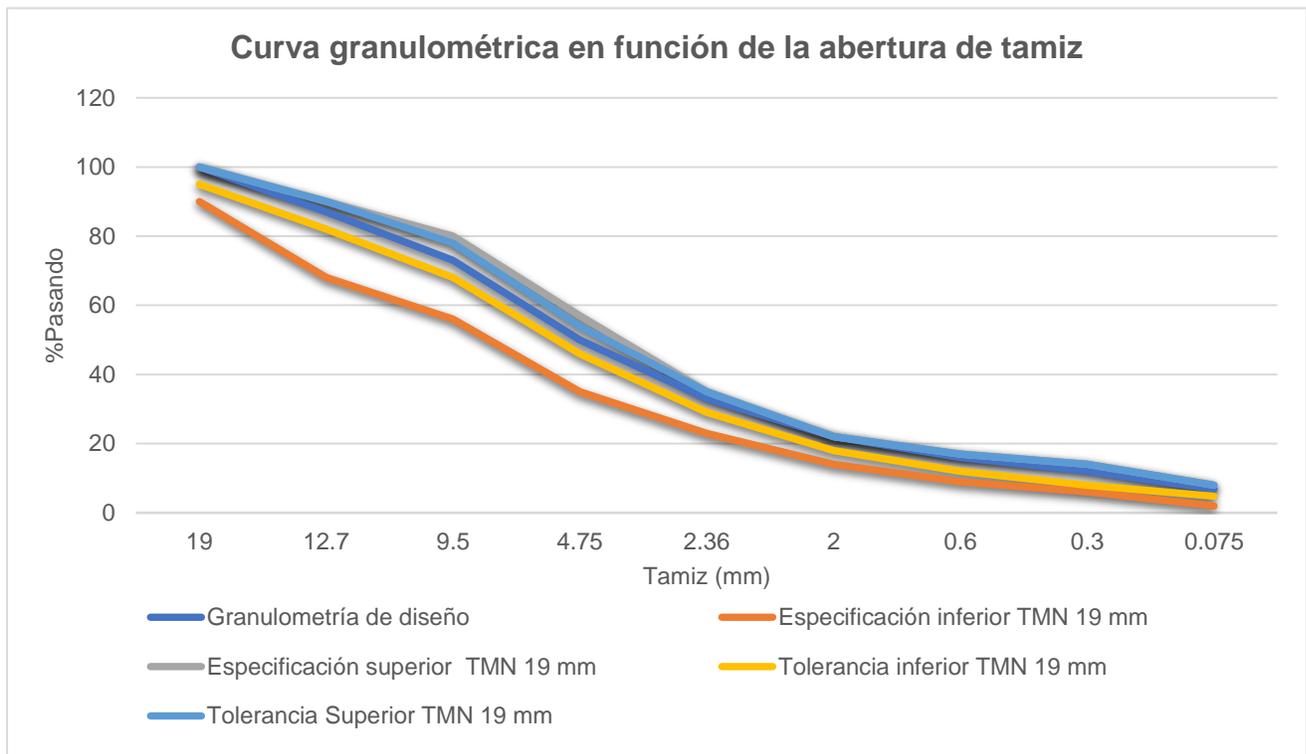
**Figura 36.** Curva Granulométrica de la mezcla asfáltica en la SC 60012, estación 605+650. Fuente: Elaboración Propia.

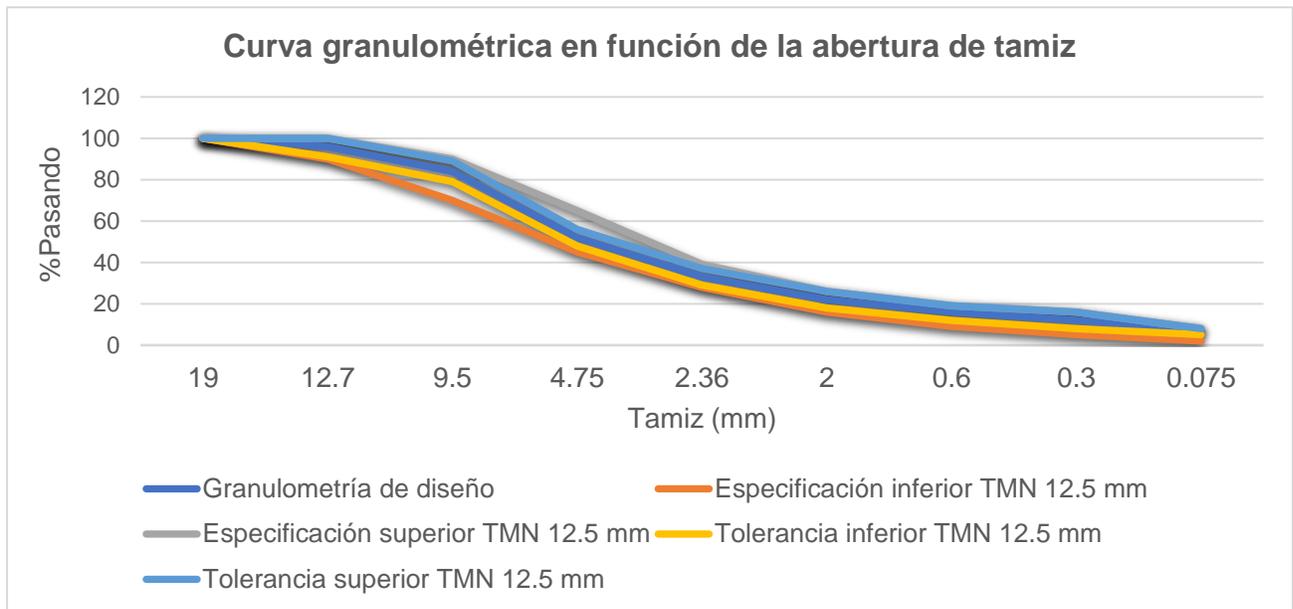
**Figura 37.** Curva Granulométrica de la mezcla asfáltica en la SC 60001, estación 350+080. Fuente: Elaboración propia.

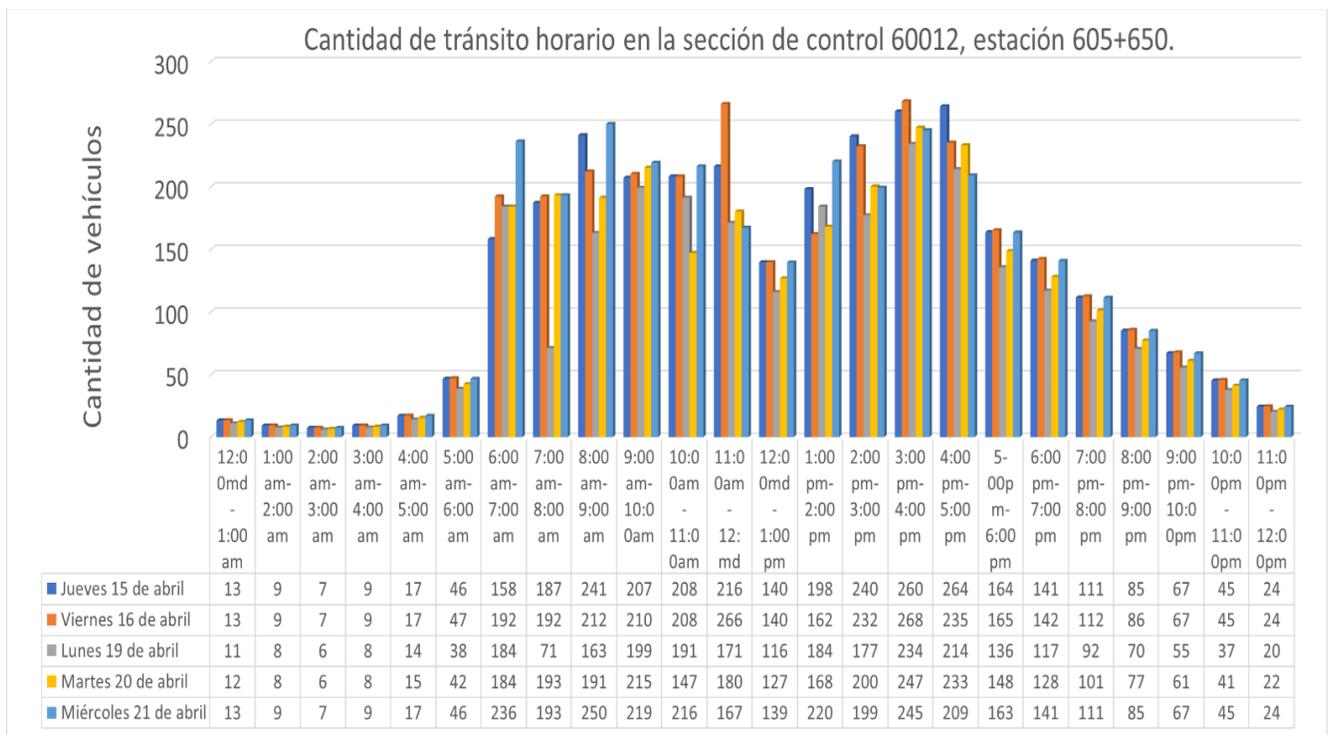
Figura 45. Cantidad de tránsito horario por día de recuento en el tramo de la sección de control 60012, estación 605+650. Fuente: Elaboración Propia.

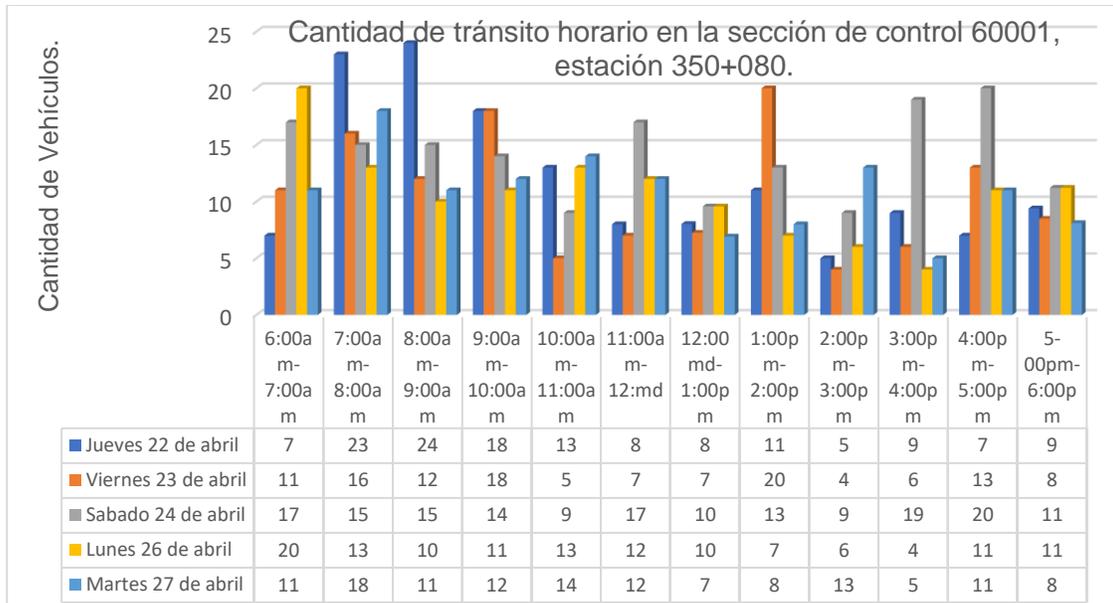
**Figura 46.** Cantidad de tránsito horario por día de recuento en el tramo de la sección de control 60001, estación 350+080. Fuente: Elaboración Propia.

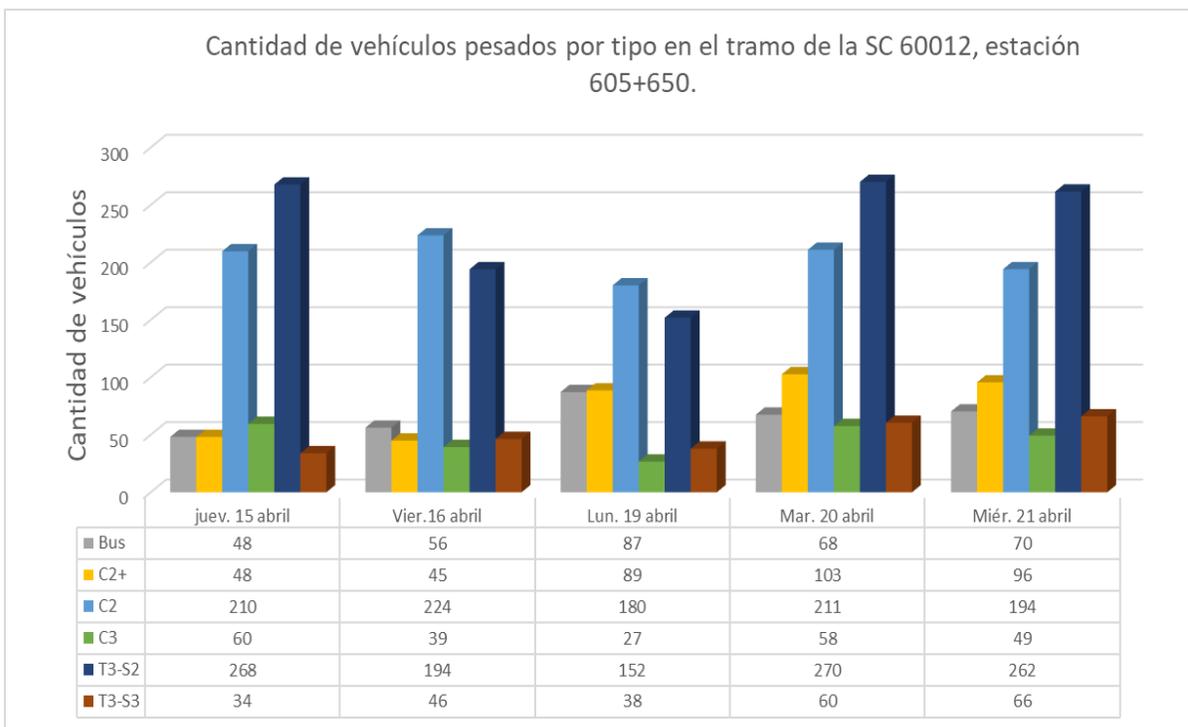
**Figura 47.** Cantidad de vehículos pesados clasificados por tipo y día de circulación en el tramo de la sección de control 60012, estación 305+650. Fuente: Elaboración Propia.

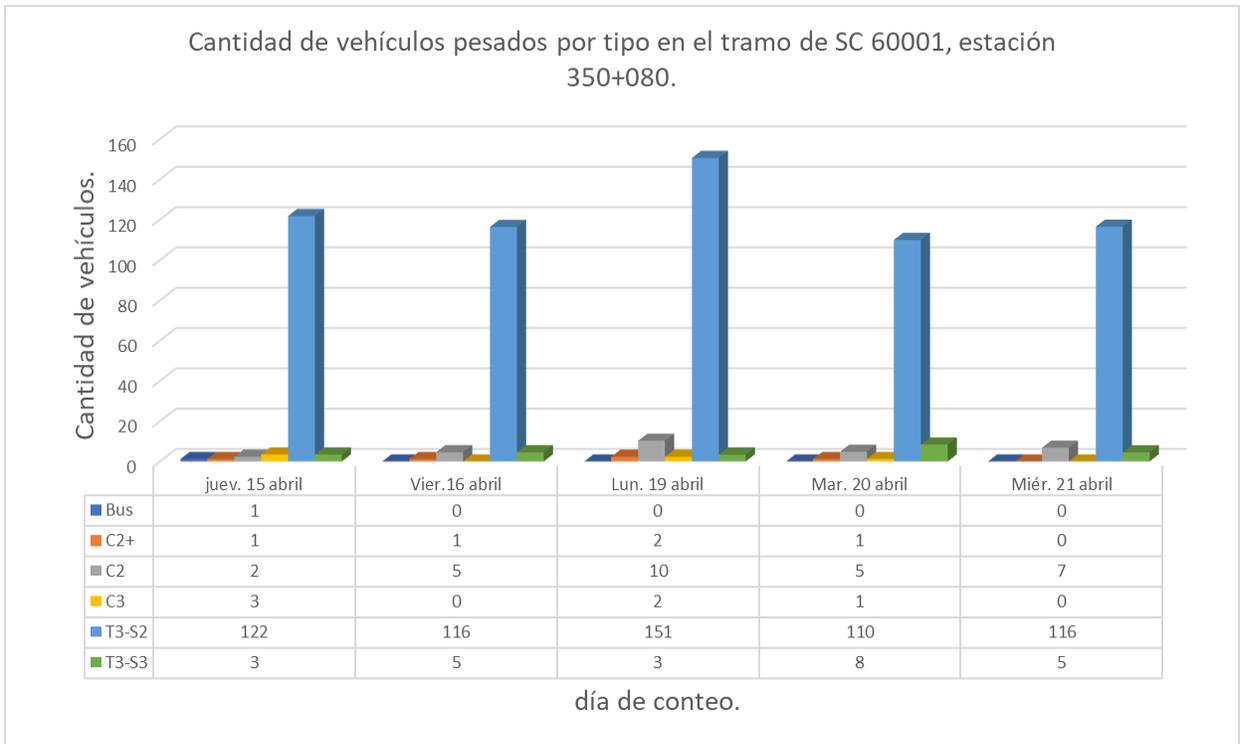
**Figura 48.** Cantidad de vehículos pesados clasificados por tipo y día de circulación en el tramo de la sección de control 60001, estación 350+080. Fuente: Elaboración Propia.

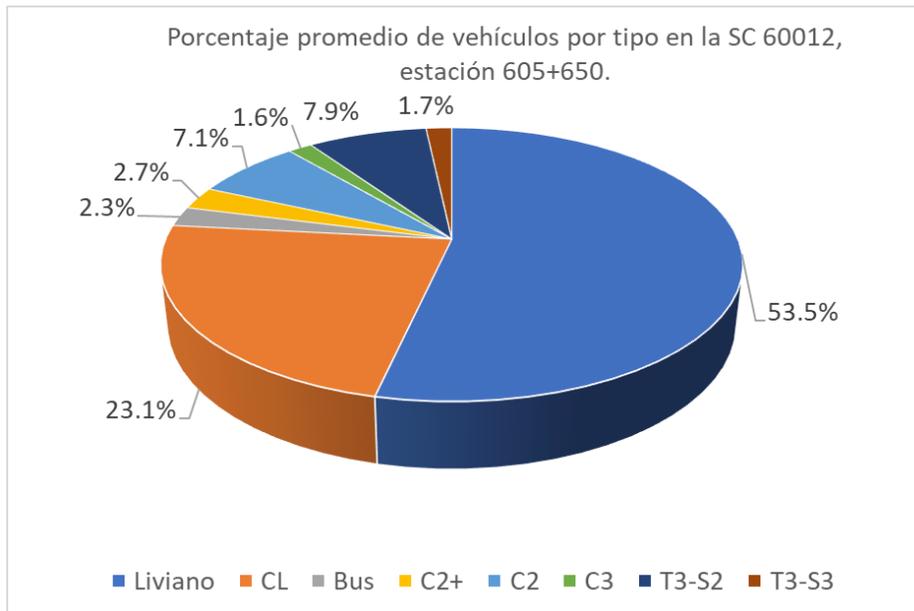
**Figura 49.** Cantidad de vehículos promedio por tipo en la sección de control 60012, estación 605+650. Fuente: Elaboración Propia.

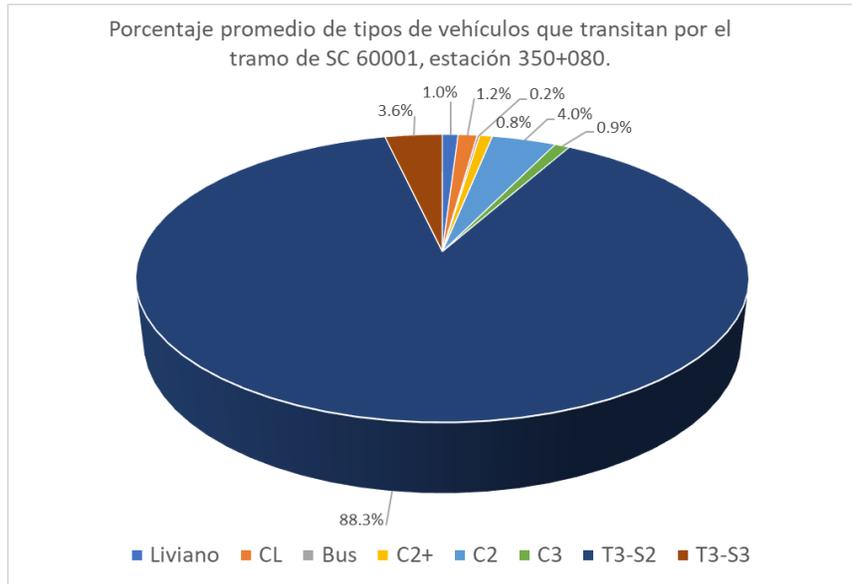
Figura 50. Cantidad de vehículos promedio por tipo en la sección de control 60001, estación 350+080. Fuente: Elaboración Propia.

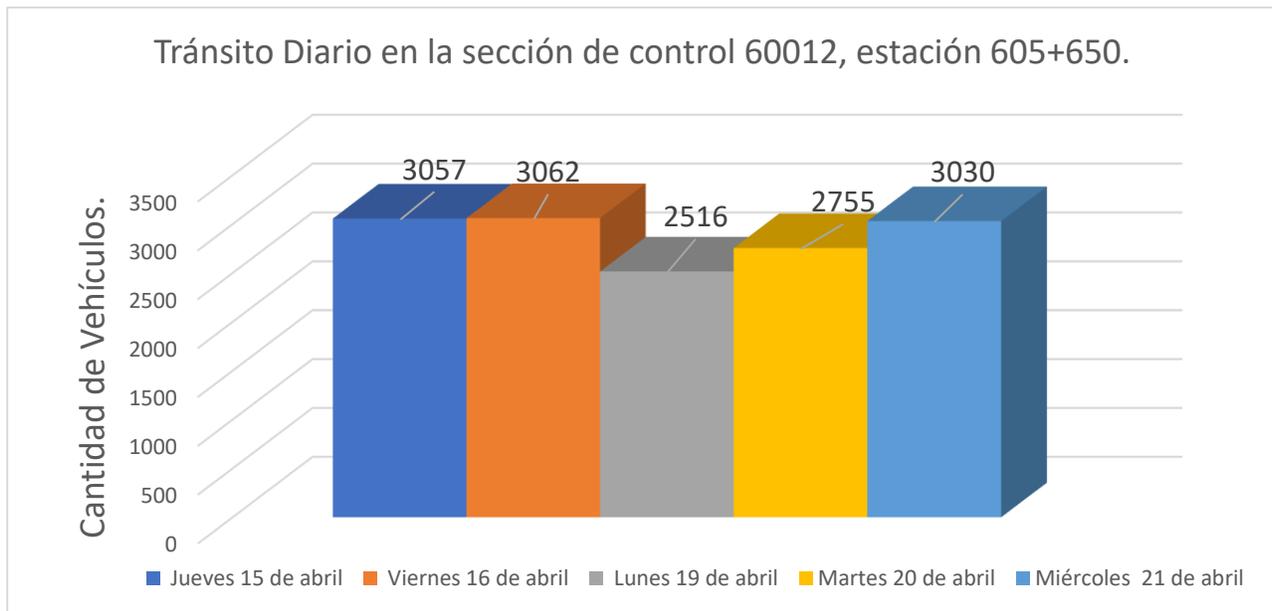
Figura 51. Tránsito Diario en el tramo de la sección de control 60012, estación 605+650. Fuente: Elaboración Propia.

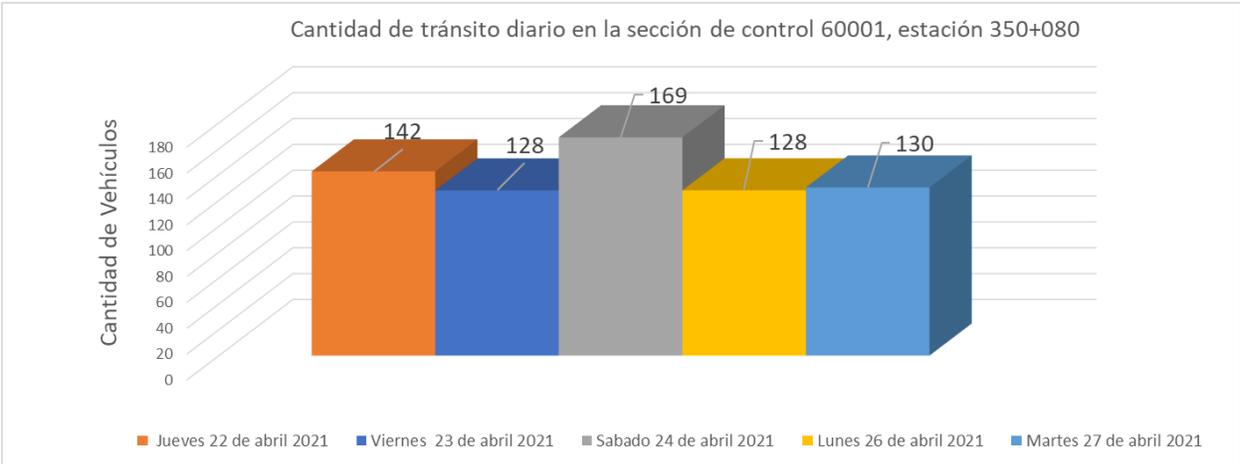
**Figura 52.** Tránsito Diario en el tramo de la sección de control 60001, estación 605+650. Fuente: Elaboración Propia.

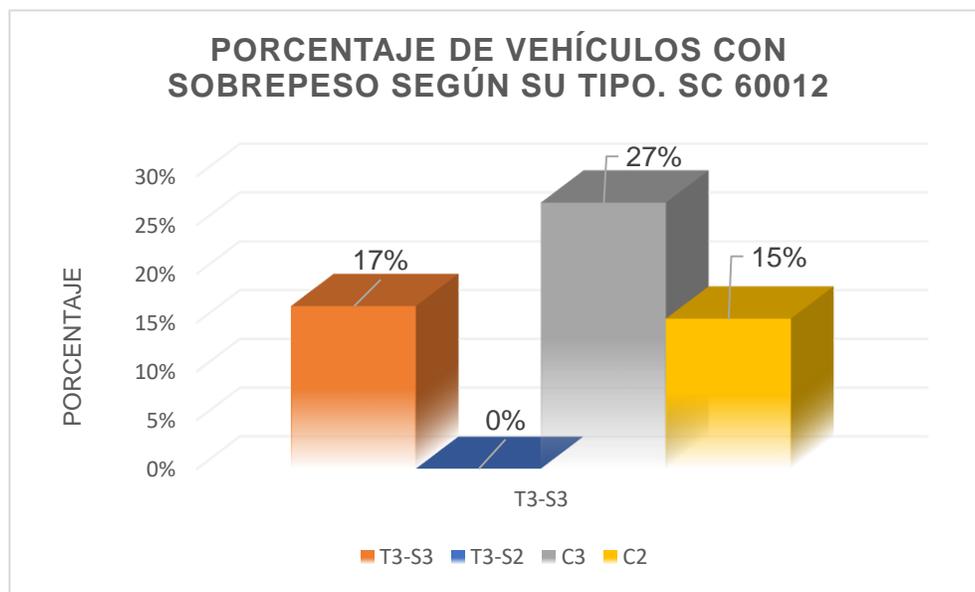
**Figura 54.** Vehículos con sobrepeso en la SC 60012, estación 605+650. Fuente: Elaboración propia.

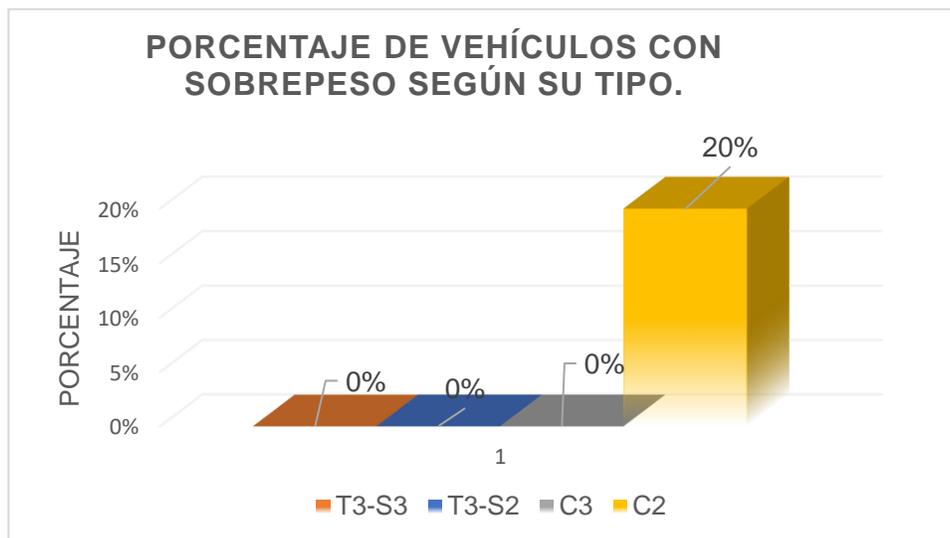
Figura 55. Porcentaje de vehículos con sobrepeso en la SC 6001, estación 350+080. Fuente: Elaboración propia.

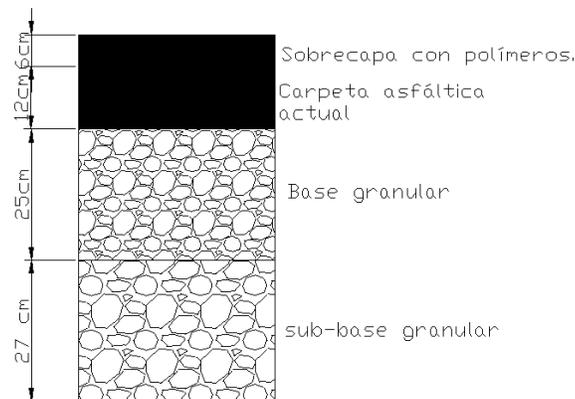
Figura 56. Espesores de capa propuestos para la intervención 1 en la SC 60012, estación 605+650. Fuente: Elaboración propia.

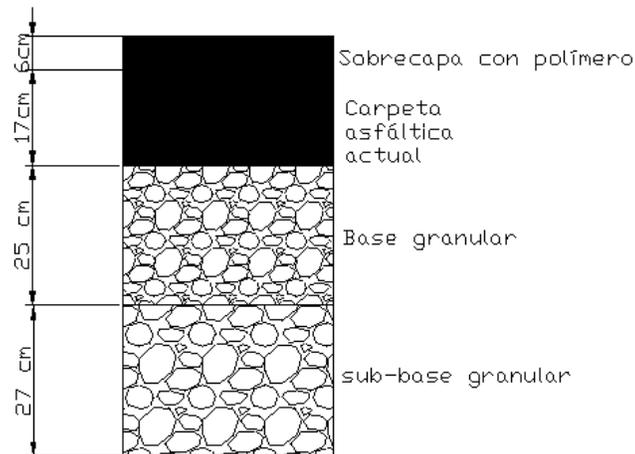
**Figura 57.** Espesores de capa propuestos para estrategia de intervención 2 en la SC 60012, estación 605+650. Fuente: Elaboración propia.

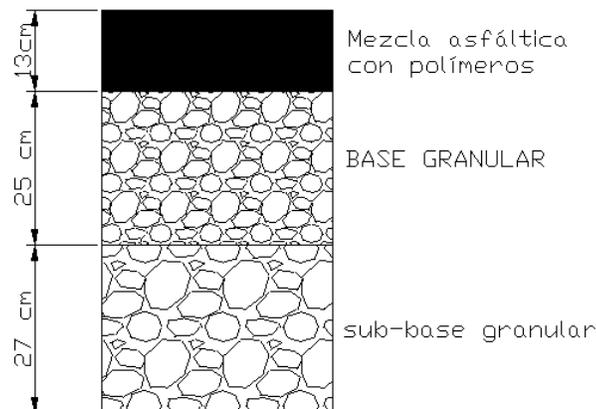
**Figura 58.** Espesores de capa propuestos para la estrategia de intervención 3 en la SC 60012, estación 605+650. Fuente: Elaboración propia.

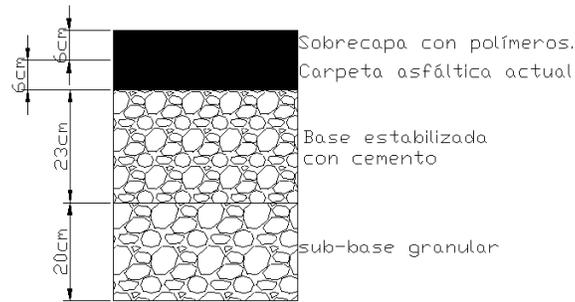
**Figura 62.** Espesores de capa propuestos para la estrategia de intervención 1 en la SC 60001, estación 350+080. Fuente: Elaboración propia.

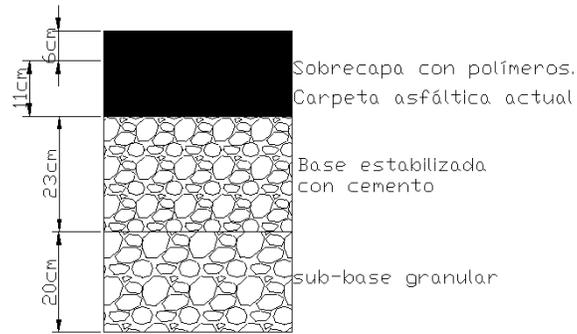
**Figura 63.** Espesores de capa propuestos para la estrategia de intervención 2 en la SC 60001, estación 350+080. Fuente: Elaboración propia.

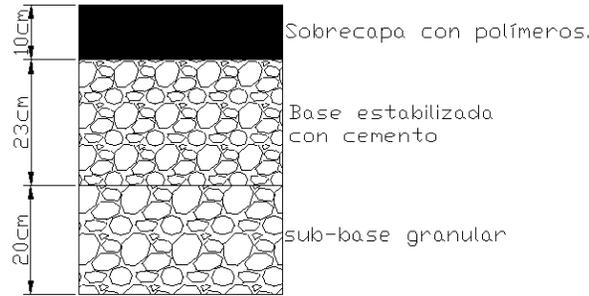
**Figura 64.** Espesores de capa propuestos para la estrategia de intervención 3 en la SC 60001, estación 350+080. Fuente: Elaboración propia.

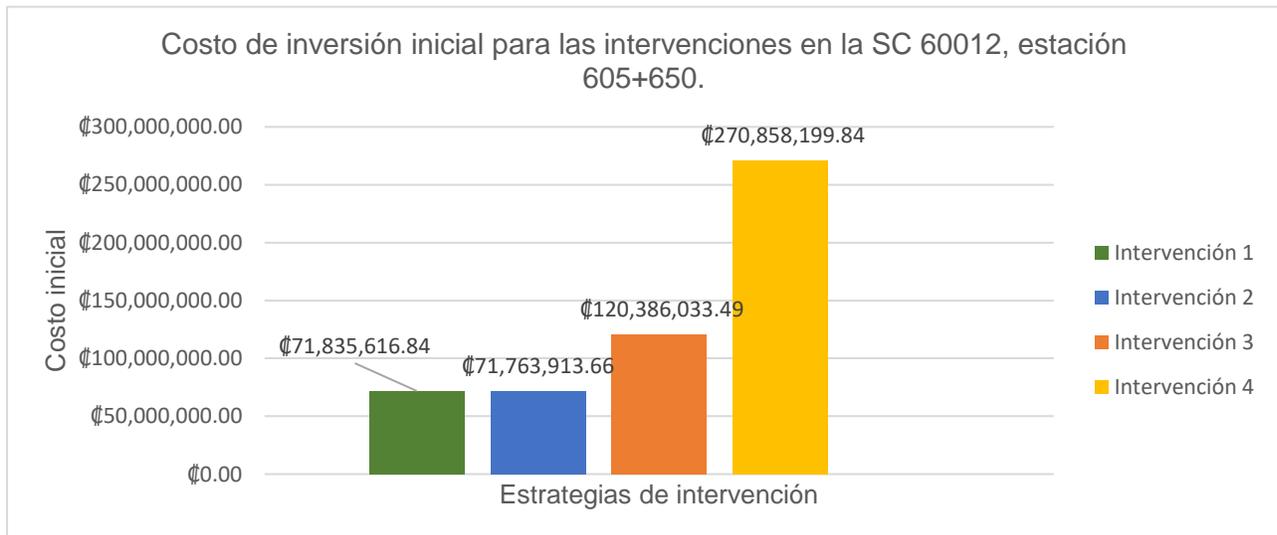
contempla el uso de una sobrecapa, representa el menor costo de inversión inicial, mientras que la cuarta propuesta, que plantea un pavimento rígido, es la más costosa.

**Figura 68.** Costos de intervención inicial para las estrategias de intervención en la sección de control 60012, estación 605+650. Fuente: Elaboración propia.

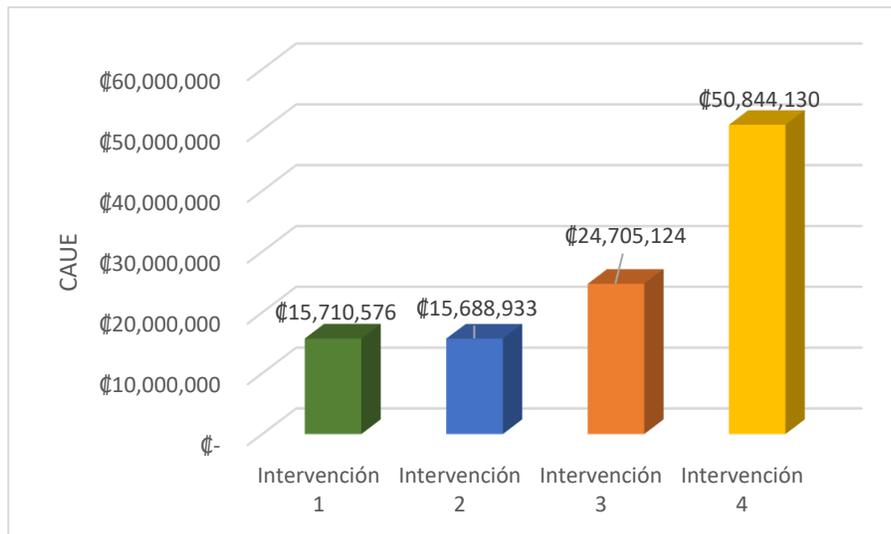
Figura 69. Costo Anual equivalente para las estrategias de intervención en la SC 60012, est 605+650. Fuente: Elaboración Propia.

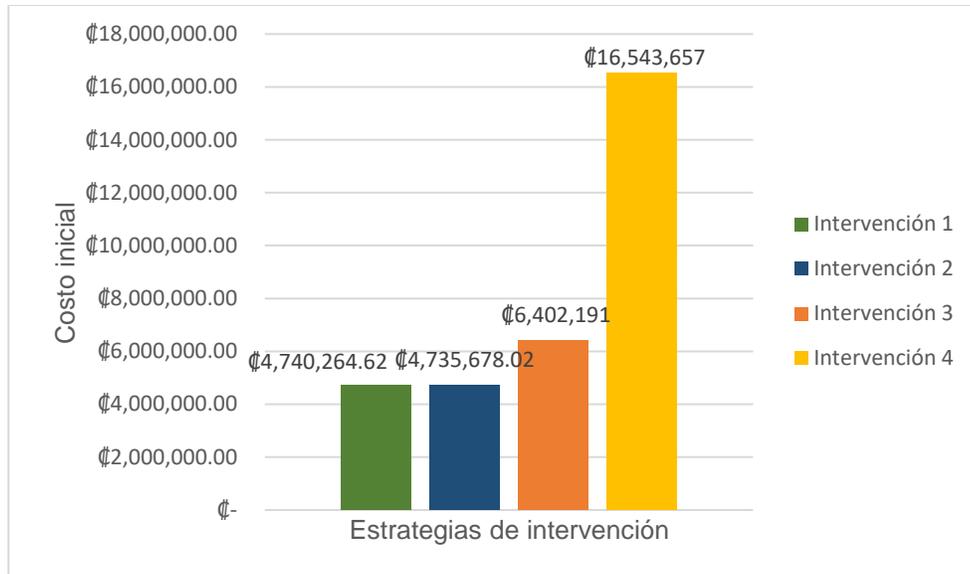
sobrecapa con polímeros, mientras que la más costosa es la intervención 4 (losa de concreto hidráulico), con una diferencia de ₡11 807 979 millones de colones.

**Figura 70.** Costos de intervención inicial para las estrategias de intervención en la SC 60001, est 350+08. Fuente: Elaboración propia.

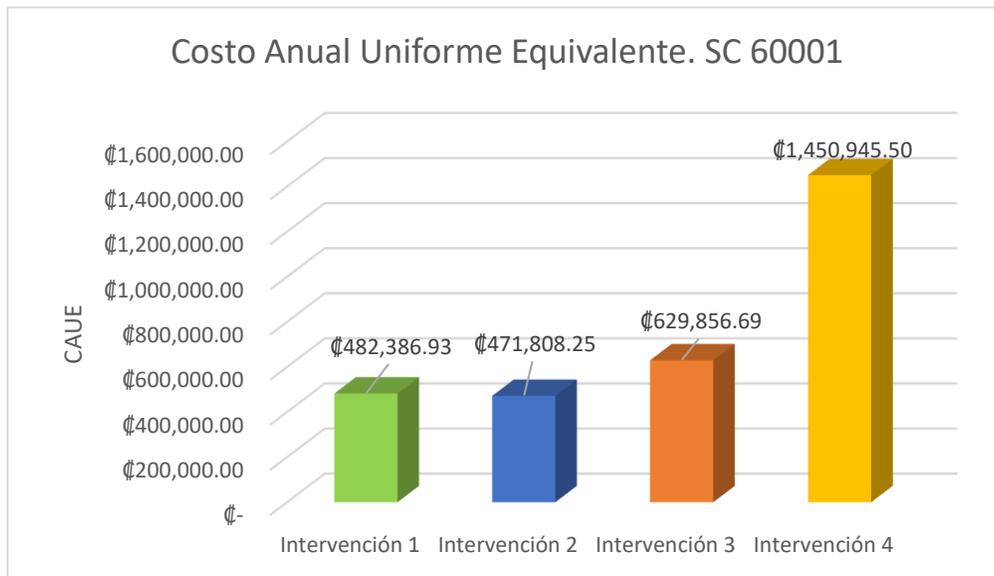
económicos, se rige por el menor Costo Anual Uniforme Equivalente que corresponde a la segunda estrategia de intervención.

**Figura 71.** Costo Anual equivalente para las estrategias de intervención en la SC 60001, est 350+080. Fuente: Elaboración Propia.

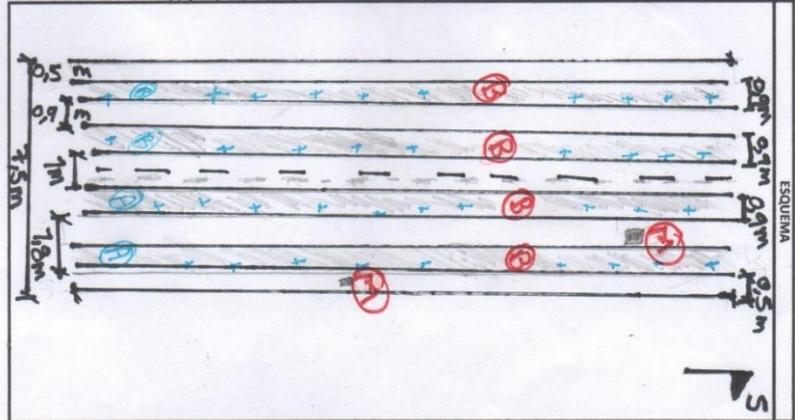
AP- 8. HOJA DE DETERIOROS DE LA SECCIÓN 60012, ESTACIÓN 305+607

Observaciones:  
 • Día Soleado con temperatura de 30°C  
 • Se hizo de Avance La Escarria - Río Claro  
 • El marcador azul indica severidad de roderas, el rojo exudación y el verde desfog.  
 • Se utilizó una escala 1:200 horizontal y vertical 1:400

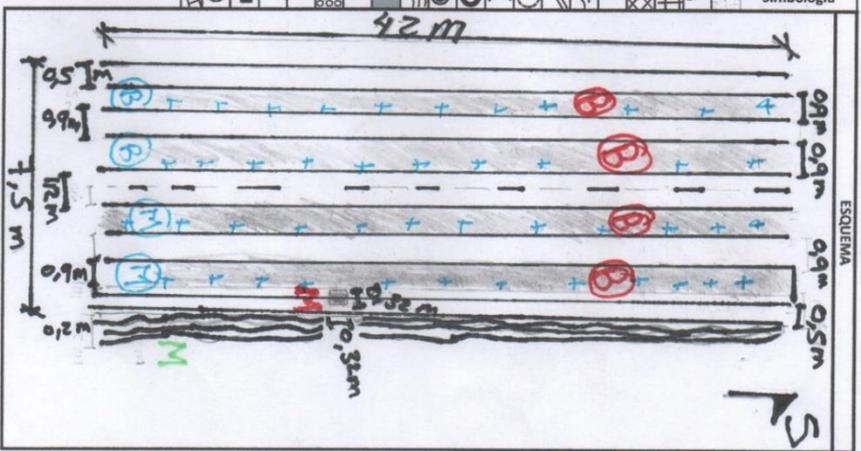
AP- 9. HOJA DE DETERIOROS DE LA SECCIÓN 60012, ESTACIÓN 305+649

Observaciones:  
 - Día sábado con temperatura de 30°C  
 - Sentido de avance La Esmeralda - Río Claro  
 - El motorizador azul indica Severidad de rodaderas y el rojo exudación y Verde carimbatito  
 - Se utilizó una escala horizontal 1:200 y vertical 1:400

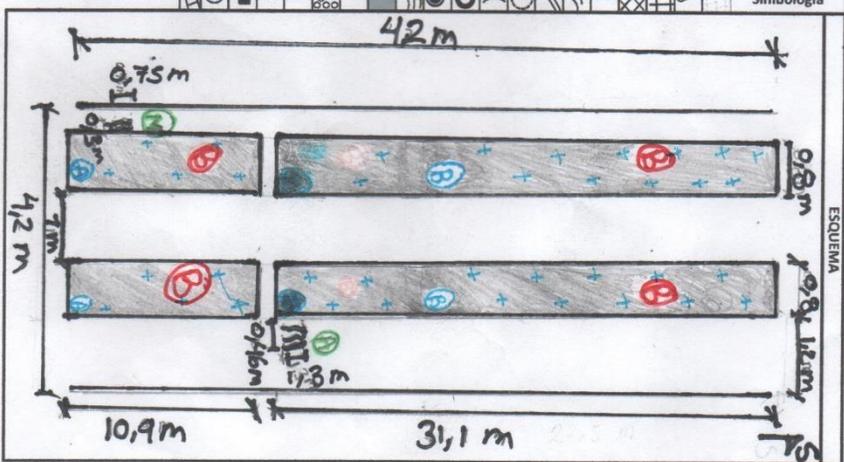
**AP- 19. LEVANTAMIENTO DE DETERIOROS Y VALOR DEDUCIDO PARA LAS UM 1, 2, 3. SECCIÓN 60012, ESTACIONES 305+481, 305+523 Y 305+565.**

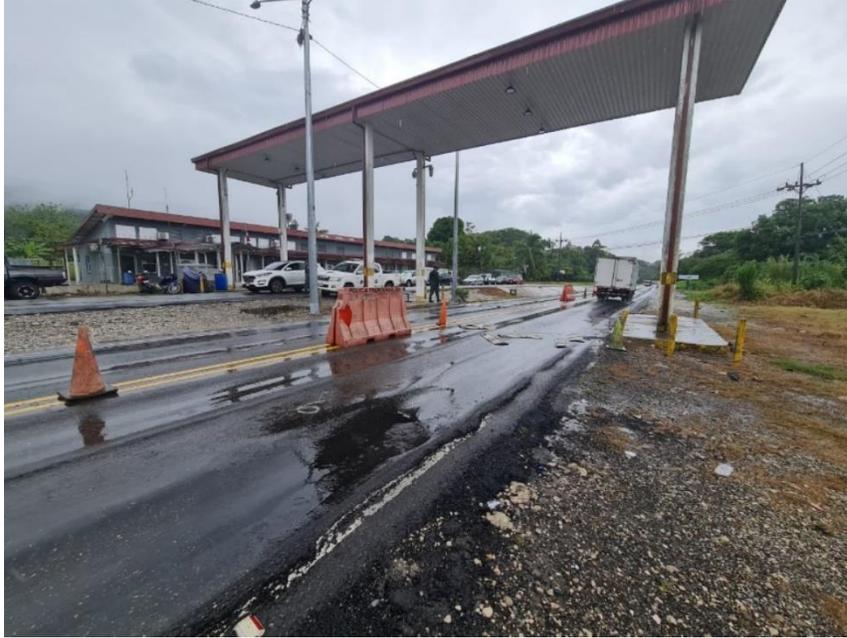
**A- 5.** Tramo de la sección de control 60012, estación 305+650 bajo condiciones de lluvia.

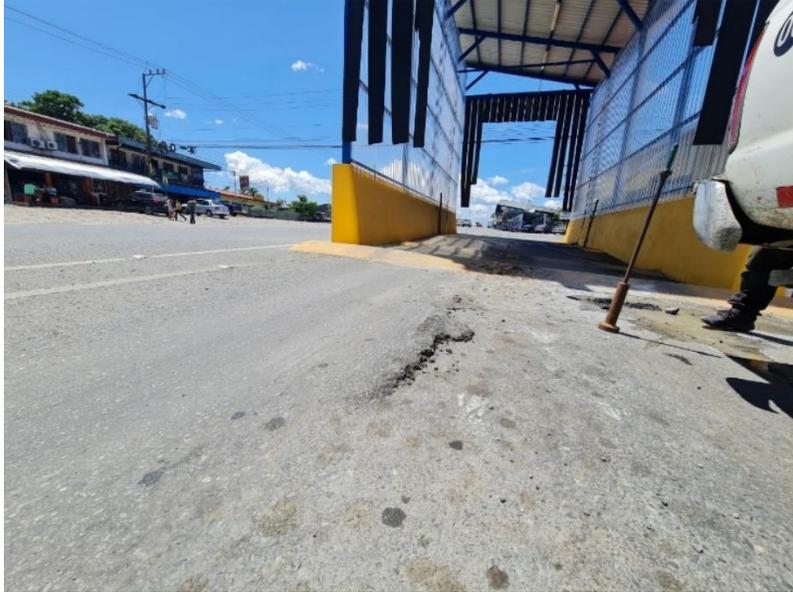
**A- 9.** Desplazamiento de mezcla presente en la sección de control 60001, estación 350+080

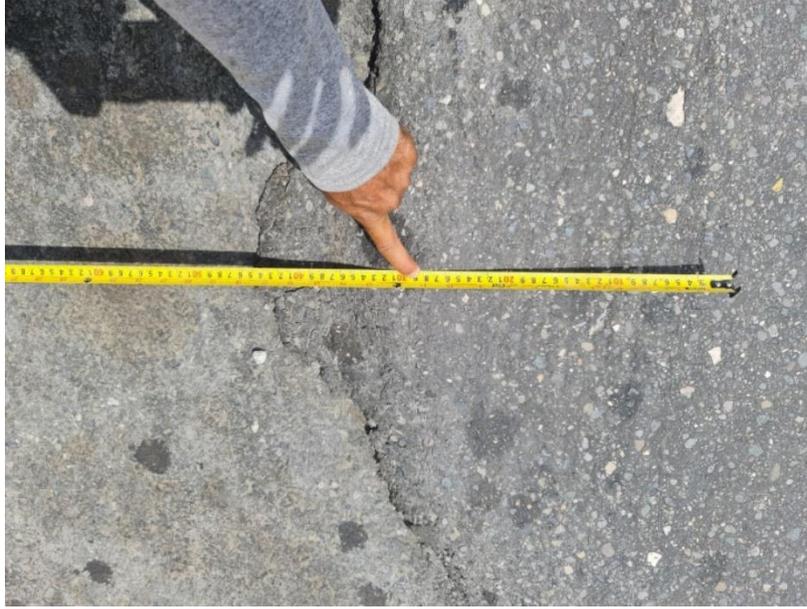
**A- 11.** Desplazamiento de mezcla asfáltica en la sección de control 60001, estación 350+080.

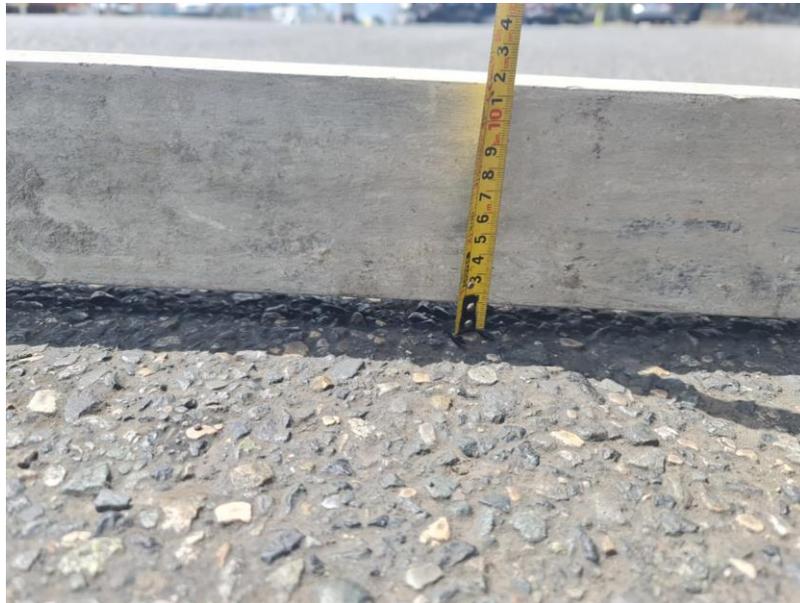
**A- 12.** Rodera en la sección de control 60001, estación 350+080.
