**Estrategias de intervención para el problema de deformación superficial presente en la Ruta Nacional 2, sección de control 60012, estación 605+650 y la sección de control 60001, estación 350+080**

Agosto de 2021

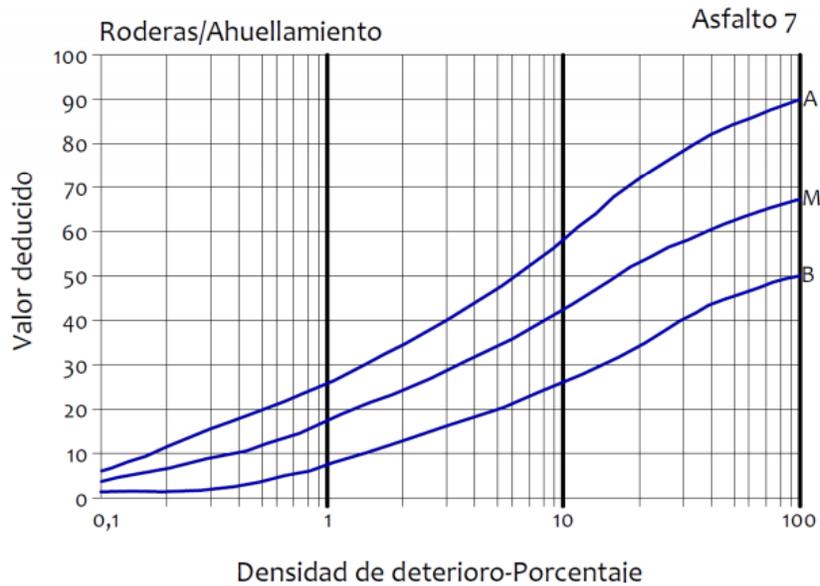
**A- 17.** Gráfico para obtener el valor deducido en Roderas/Ahuellamiento.

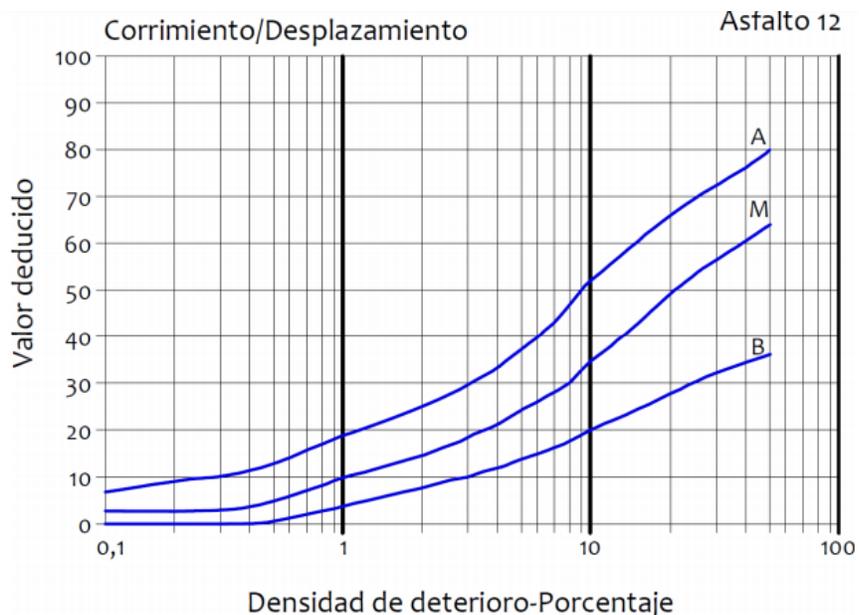
**A- 18.** Gráfico para obtener el valor deducido de Corrimiento/desplazamiento.

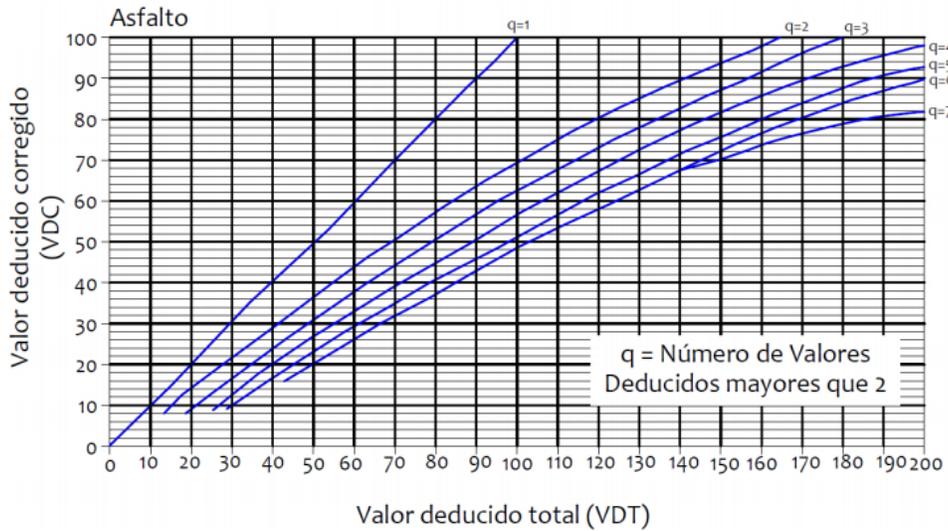
A- 23. Gráfico para el cálculo del Valor Deducido Corregido (VDC).

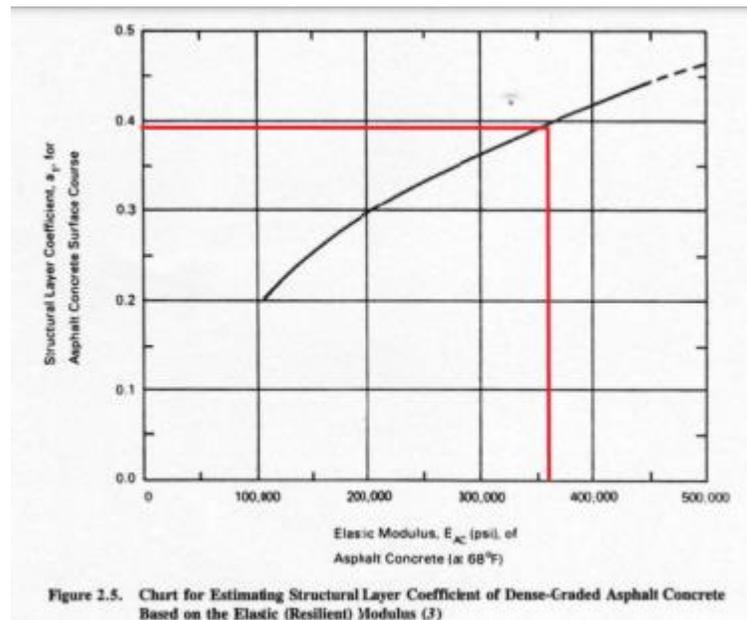
A- 34. Nomograma de la AASTO1993 para la determinación del módulo de rigidez y el coeficiente estructural de la carpeta asfáltica actual en la SC 60012.

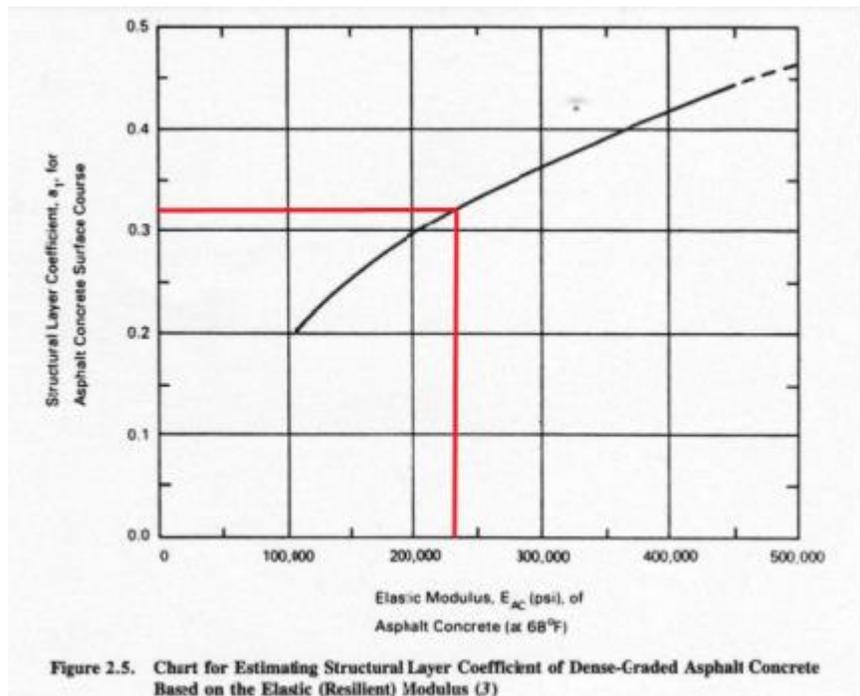
A- 35. Nomograma de la AASTO1993 para la determinación del módulo de rigidez y el coeficiente estructural de la carpeta asfáltica actual en la SC 60001.

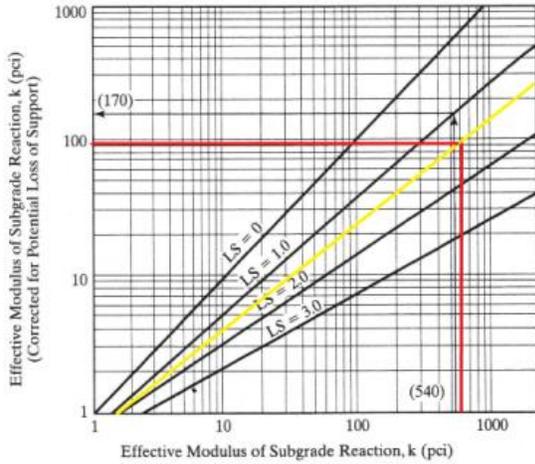
FIGURE 12.21 Correction of effective modulus of subgrade reaction due to loss of foundation contact (1 pci = 271.3 kN/m<sup>3</sup>). (After McCullough and Elkins (1979).)
