Instituto Tecnológico de Costa Rica

PERFILES URBANOS DE LA CALLE REAL Y LA AVENIDA 25 DE JULIO DEL CENTRO HISTÓRICO DE LA CIUDAD DE LIBERIA

Línea base para la gestión sostenible del Centro Histórico de la ciudad
de Liberia

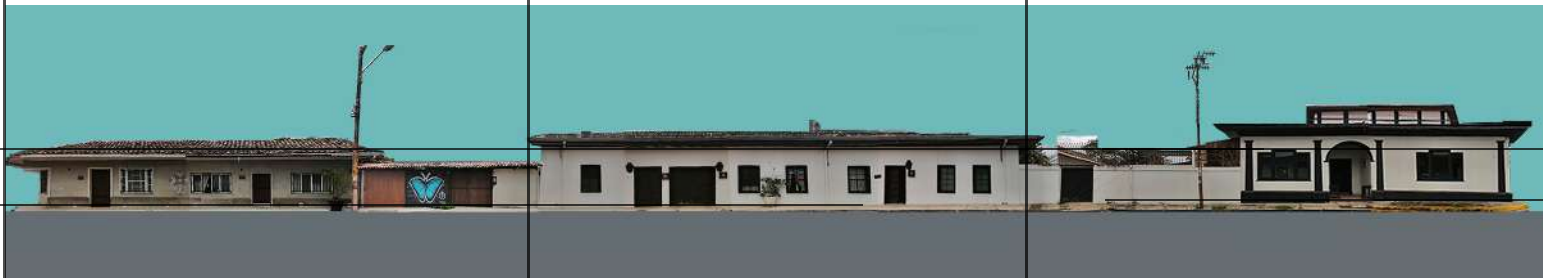
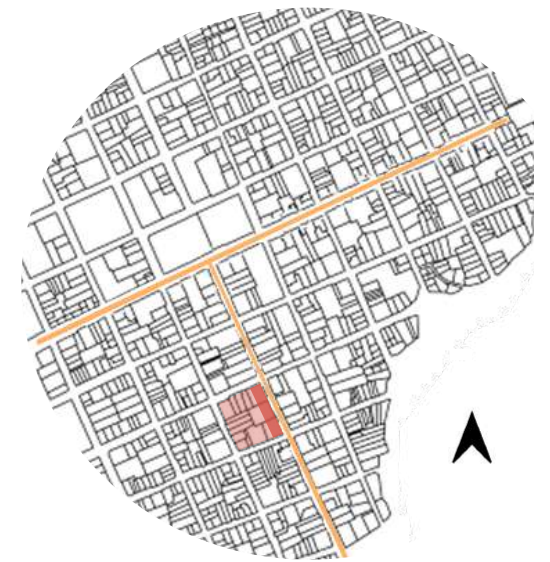
MANZANA 81

No. de lote	8103	8102	8101
Patrimonio	Arq. en tierra	Arq. en tierra	Arq. en tierra
Uso de Suelo	Habitacional	Habitacional	Sin uso

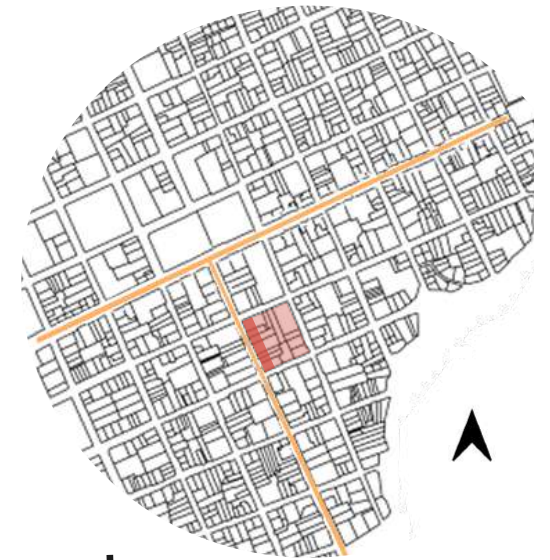
MANZANA 73

No. de lote	7312	7311	7310	7309	7308	7307	7306
Patrimonio	No declarado	No declarado	Arq. en tierra	Arq. en tierra	Arq. en tierra	No declarado	No declarado
Uso de Suelo	Sin uso	Servicio		Habitacional	Habitacional		Sin uso

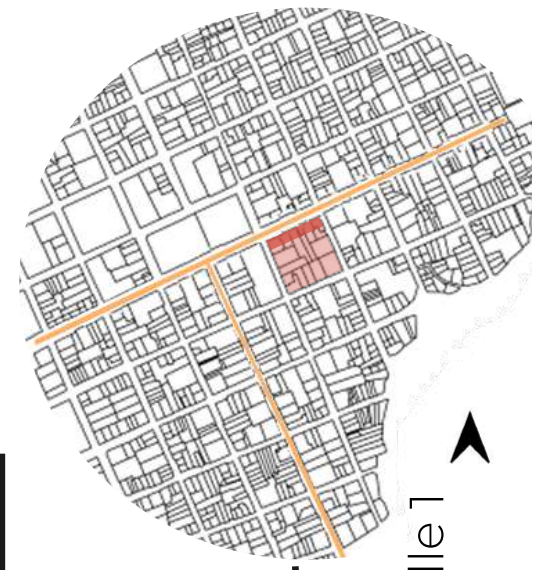
MANZANA 62

No. de lote	6201	6217	6216	6215/6214	6213	6212
Patrimonio	No declarado	No declarado	No declarado	No declarado	No declarado	Arq. en tierra
Uso de suelo	Comercio	Servicio	Comercio	Servicio	Comercio	Comercio

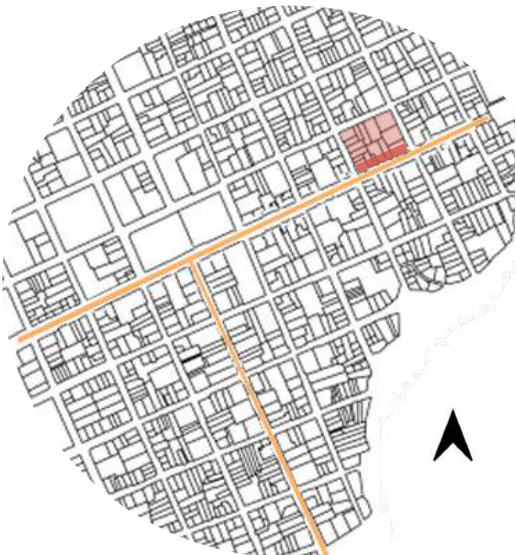
MANZANA 52

No. de lote	5208	5207	5206	5205	5204	5203
Patrimonio	Declarado	No declarado		No declarado	No declarado	No declarado
Uso de suelo	Habitacional	Servicio	Habitacional	Servicio	Institucional	Mixto

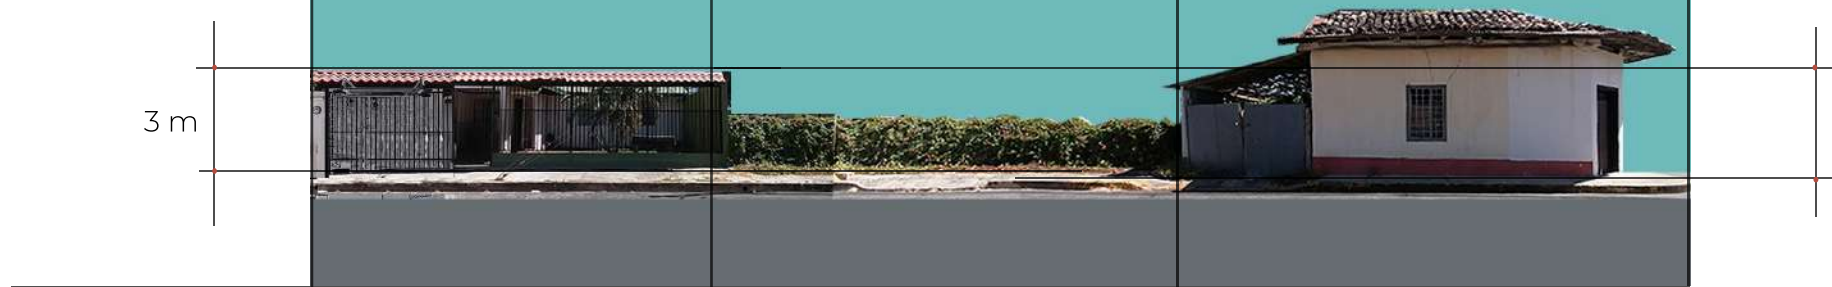
MANZANA 54 A

No. de lote	5412	5411	5410
Patrimonio	No declarado	No declarado	Arq. en tierra
Uso de suelo	Habitacional	Sin uso	Sin uso

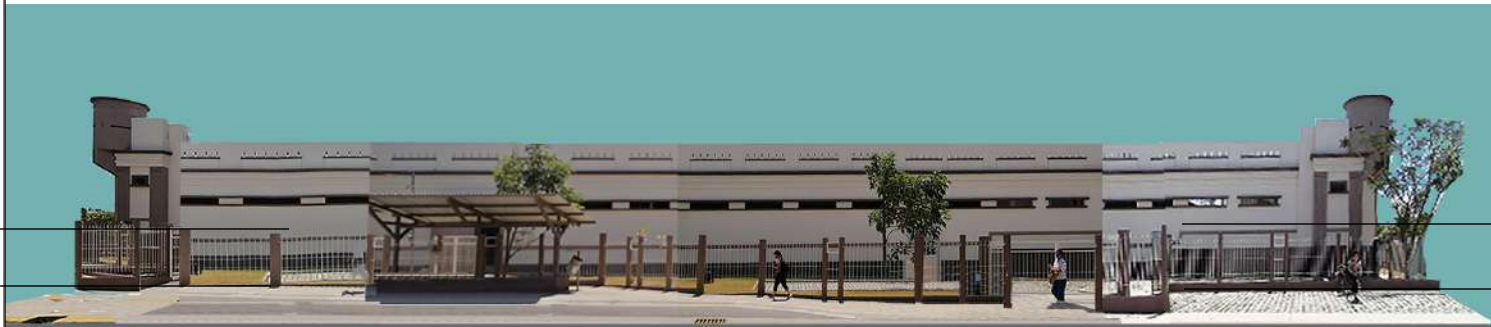
MANZANA 35

No. de lote	3501
Patrimonio	Declarado
Uso de Suelo	Institucional/Cultural

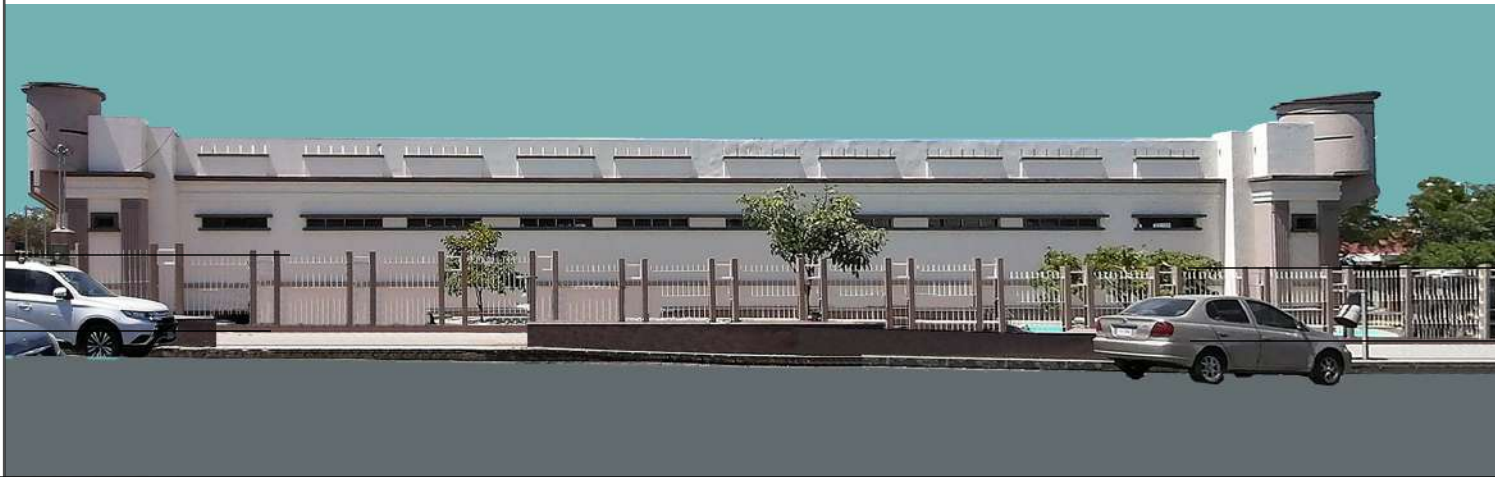
MANZANA 35

No. de lote	3501
Patrimonio	Declarado
Uso de Suelo	Institucional/Cultural

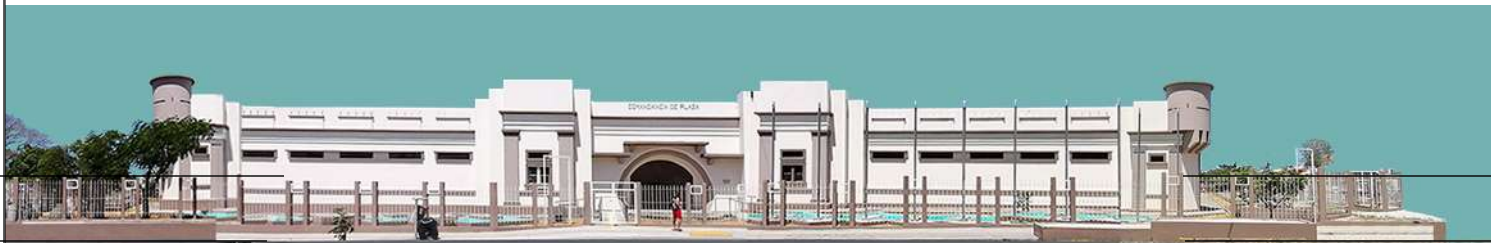
MANZANA 35

No. de lote	3501
Patrimonio	Declarado
Uso de Suelo	Institucional/Cultural

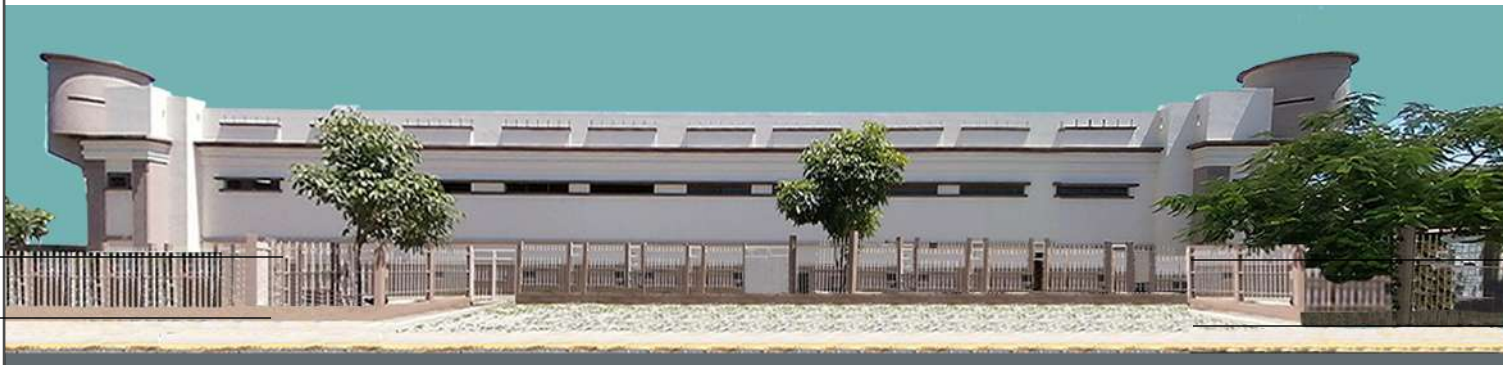
MANZANA 35

No. de lote	3501
Patrimonio	Declarado
Uso de Suelo	Institucional/Cultural

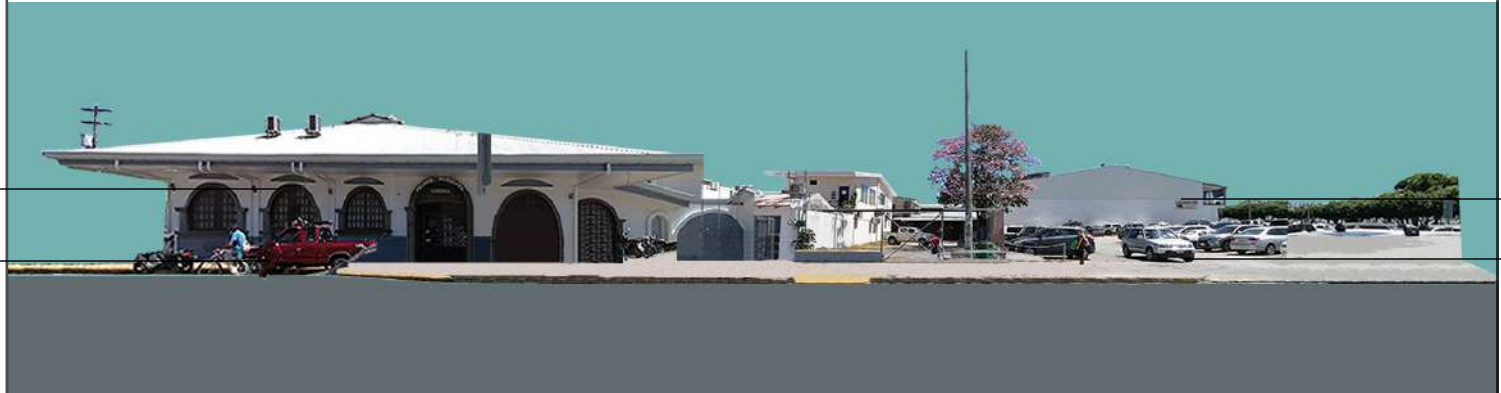
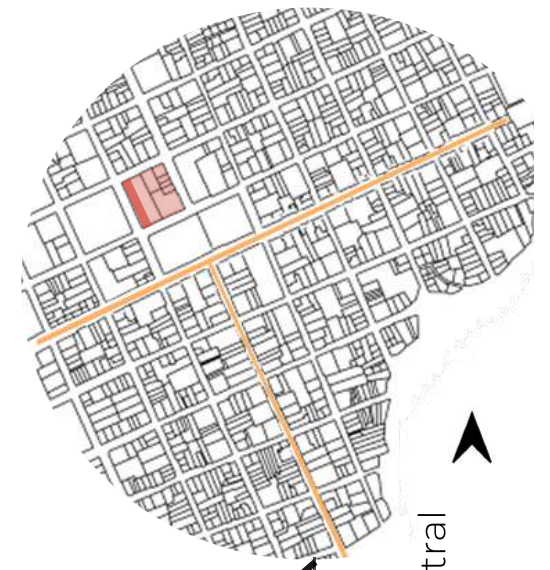
MANZANA 36

No. de lote	3606
Patrimonio	No declarado
Uso de Suelo	Institucional

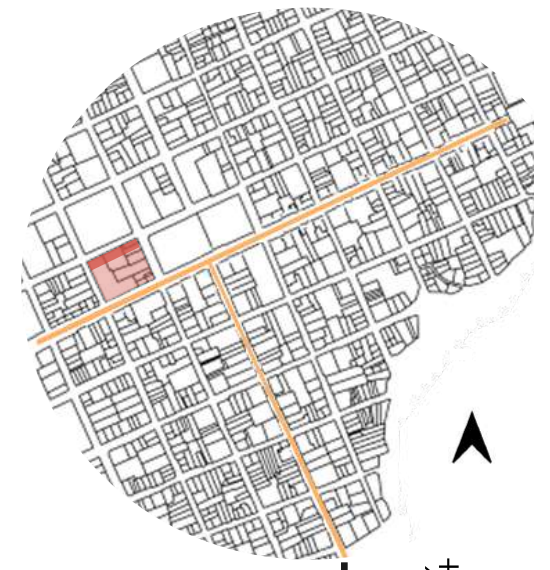
MANZANA 47

No. de lote	4701	4710	4709
Patrimonio	No declarado	No declarado	No declarado
Uso de suelo	Servicio	Servicio	Comercio
