# MEJORAMIENTO URBANO

## URBANIZACIÓN LA LIBERTAD 1 - 2 PAVAS

Proyecto de Graduación para optar por el título de Licenciatura en Arquitectura y Urbanismo otorgado por el I.T.C.R.

LEONARDO D'AVANZO TREJOS JUNIO 2007

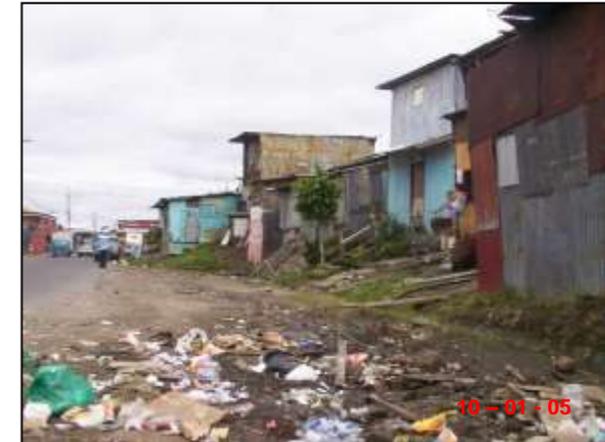
Imagen No 2.  
Fuente: Propia.

Restos de basura localizados en la vía publica del sitio, estos a su vez generaban olores muy fuertes por la descomposición de los mismos. Se evidencia en las alcantarillas residuos sólidos provenientes de los tugurios y que a su vez se depositaban sobre la alcantarillas de la localidad.

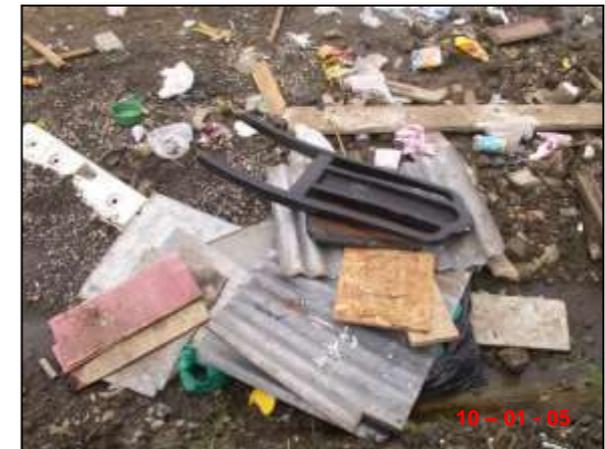
Imagen No 3.  
Fuente: Propia.

Depósito de basura localizado sobre la Avenida Primera de la Urbanización La Libertad 2. Esta situación pone en evidencia la imagen urbana a la cual estuvieron sumidos los usuarios de la comunidad durante la inserción precarista.

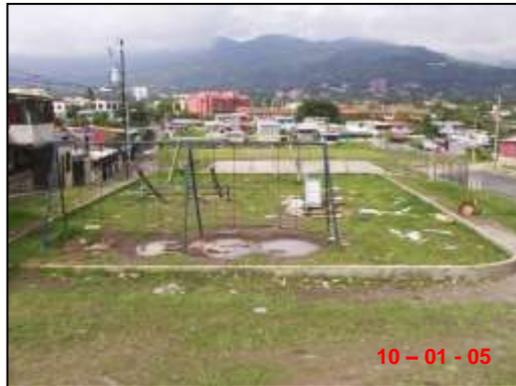
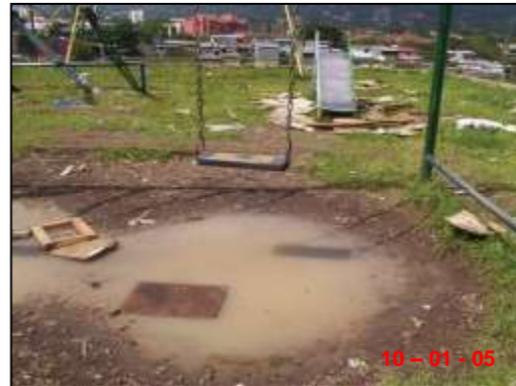
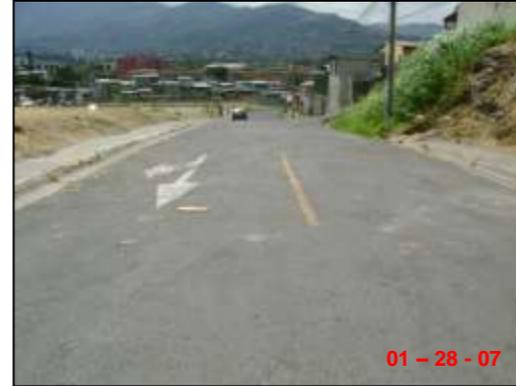
Mosaico de Imágenes No 2. Ambiente percibido en el pasado en la Zona de juegos infantiles, de la Comunidad La Libertad, esta se localiza sobre las calles secundarias 1 y 2 de la localidad. Actualmente permanecen en un estado completo de abandono debido a que la propia infraestructura de las estaciones infantiles, no se le da ningún tipo de mantenimiento lo que imposibilita un ambiente sano con posibilidades recreativas adecuadas para sus usuarios.

Particularmente las instalaciones recreativas del sitio se encuentran centralizadas en un cordón de 100m sobre las calles secundarias de la localidad entre la Calle 1 y la Calle 2 y actualmente, no existen en el lugar pasos peatonales, señalización adecuada, ni un semáforo para poder desplazarse seguramente hacia este espacio, donde sus principales usuarios son los propios niños de la comunidad que corren un constante riesgo para acceder de manera segura a esta área. Por otro lado, este espacio de juegos infantiles actualmente se encuentra en condiciones precarias, empobreciendo de esta manera el paisaje del sitio y a su vez imposibilitando una recreación sana para sus usuarios a

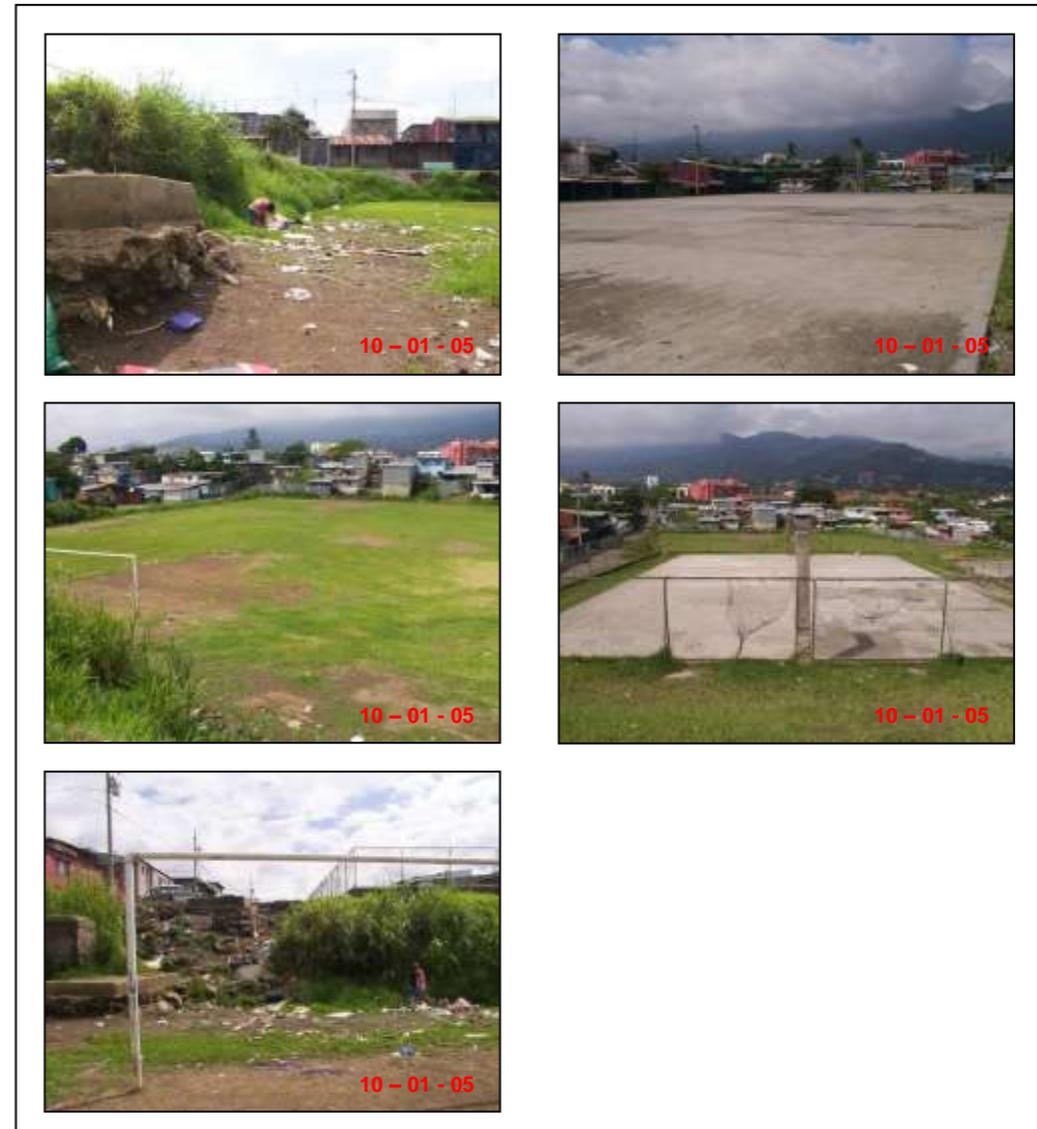
Mosaico de Imágenes No 3. Estado actual de las instalaciones recreativas del lugar, Actualmente la cancha de Baloncesto, no se puede utilizar debido a la carencia de tableros, así mismo se aprecia el estado tan denigrante en la que se encuentra. La cancha de Fútbol al encontrarse en un bajo en la localidad, esta expuesta a las aguas llovidas que no han sido captadas por los conectores pluviales, produciendo un lavado del terreno como a su vez olores muy fuertes debido a la descomposición de la basura depositada en el sitio.

La segunda la cancha de fútbol de la localidad es un espacio subutilizado en toda su extensión, y actualmente parece ser el basurero comunal de la urbanización ya que se localizan en el sitio depósitos de basura los cuales están ubicados en los límites de la cancha, a su vez los malos olores por causa de los residuos líquidos de la basura son muy fuertes, por ende al no existir una recolección de la basura, la descomposición de la misma genera posibles enfermedades patógenas a las cuales se expone la comunidad en el sitio. Por otra parte, el acceso que se localiza al costado norte de la cancha, supone un riesgo constante a sus usuarios ya que este presenta una pendiente muy prolongada, ni tampoco existe pavimentación ni una rampa adecuada para acceder a la misma. Por otro lado, existe el inconveniente en esta área, del desgaste del terreno en el extremo este sobre la Calle 2,

como también al Norte de la Cancha, lo cual sugiere una pronta solución.

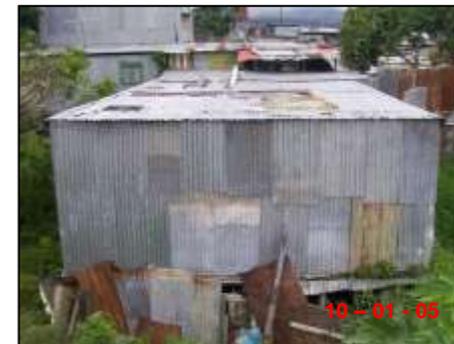
Imagen No 5.  
Fuente: Propia.

Invasión de Vivienda proveniente de la Urbanización Villa Esperanza. Actualmente se encuentra montada sobre pilotes, y a su vez se localiza en el Área Sur de la Urbanización la Libertad 2.

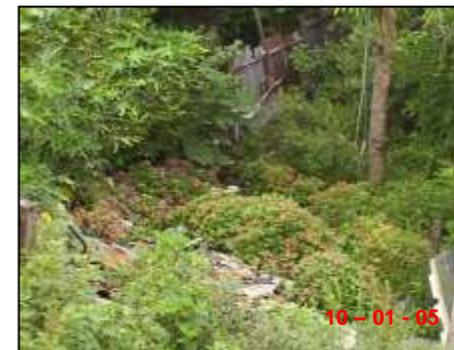
Imagen No 6.  
Fuente: Propia.

Sitio donde se generaba una laguna según comentarios de los vecinos de la localidad, esta se producía en temporada de invierno por la cantidad de precipitación que recibía el lugar, que a su vez no se canalizaba adecuadamente, puesto que no existe, inclusive en la actualidad un drenaje optimo que permita un control de estas aguas.

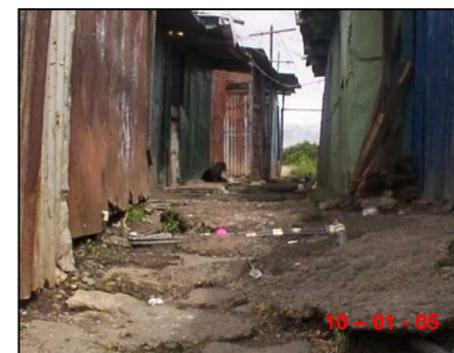
Imagen No 7.  
Fuente: Propia.

Acceso a los tugurios, que se localizaban según catastro en el Área Verde de la Urbanización, éste se ubicaba entre la Alameda 10 y la calle 11. Debido a la inserción de precaristas en estas áreas la comunidad lastimosamente no poseían en el sitio un lugar de recreación sano para sus habitantes.

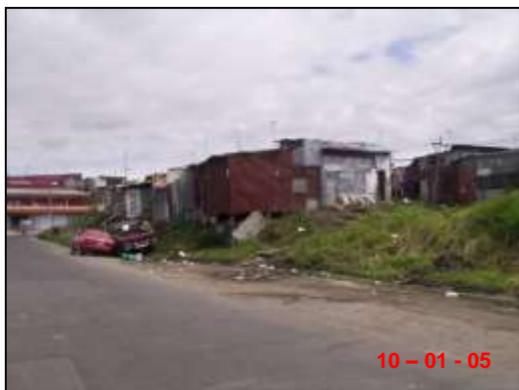
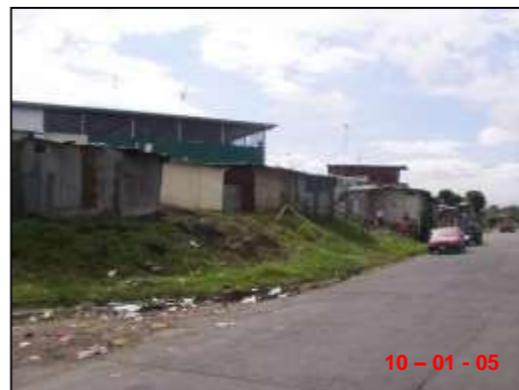
Mosaico de Imágenes No 4. Invasión del área Comunal suscitada en el pasado. Este espacio originalmente estaba destinado para la recreación de uso público para fines Educativos, Salud y Cultura. Actualmente este espacio carece de un cordón de acera, por lo cual los transeúntes de la localidad se exponen al tráfico de los vehículos. Así mismo toda esta zona permanece como un área residual, puesto que en el sitio, no existe ningún equipamiento que invite a visitarlo.

Actualmente estas mismas áreas son espacios residuales dentro de la urbanización, puesto que no poseen ningún equipamiento que propicie su uso. Por otra parte, los bordes de estas zonas se han convertido en el basurero comunal de la localidad, lo cual propicia la propagación de enfermedades Patógenas en ambiente, donde los perjudicados eventualmente son los propios vecinos de la Urbanización.

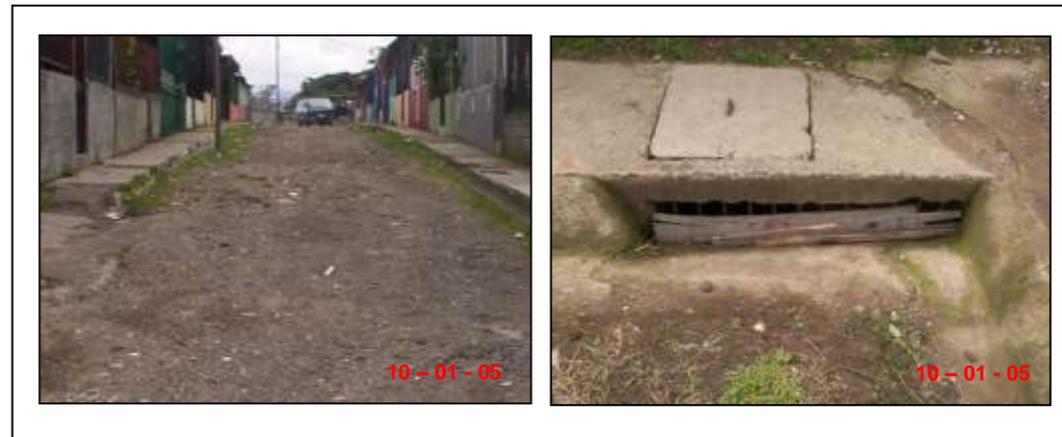
Mosaico de Imágenes No 5. Estado de los cordones de Calle y Alcantarillado Pluvial presentes en el pasado en la Urbanización, los cuales reflejaban la falta de mantenimiento, insalubridad como también evidenciaban una imagen urbana en completo detrimento.  
Fuente: Propia.

Tomando en consideración las condiciones presentes en el pasado, las cuales ponían en evidencia el grado de detrimento en los cordones de acera, cordones de caño y cordones de calle en toda la Urbanización versus la situación encontrada actualmente, el panorama actual refleja un grado mínimo de calidad de vida para sus usuarios. Sin embargo hoy día, existen algunas deficiencias que son evidentes dentro de la trama urbana de la localidad. En algunas Alamedas, que se localizan en la Libertad 1 y que a su vez poseen pendientes muy pronunciadas no poseen un sistema de alcantarillado para canalizar de manera óptima toda el agua que se deposita en el sitio, dejando de esta manera, fluir el agua por la calle o por las aceras del lugar, lo cual pone en peligro a los usuarios inmediatos de la comunidad.

Así mismo, existe el grave problema de robos de las tapas del alcantarillado pluvial, lo que genera en gran medida el malfuncionamiento de las mismas, ya que por lo general, según comentarios de los vecinos permanecen repletos de basura siempre, lo cual ocasionan el desbordamiento de aguas sobre la vía pública del sitio. Otras deficiencias, se presentan en los cordones de acera y cordones de calle del lugar, si bien es cierto, la Municipalidad se ha preocupado en solucionar en gran medida la cobertura de los mismos, sin embargo actualmente algunas Alamedas poseen cordones de acera que no poseen las dimensiones mínimas de circulación, ni tampoco el cordón

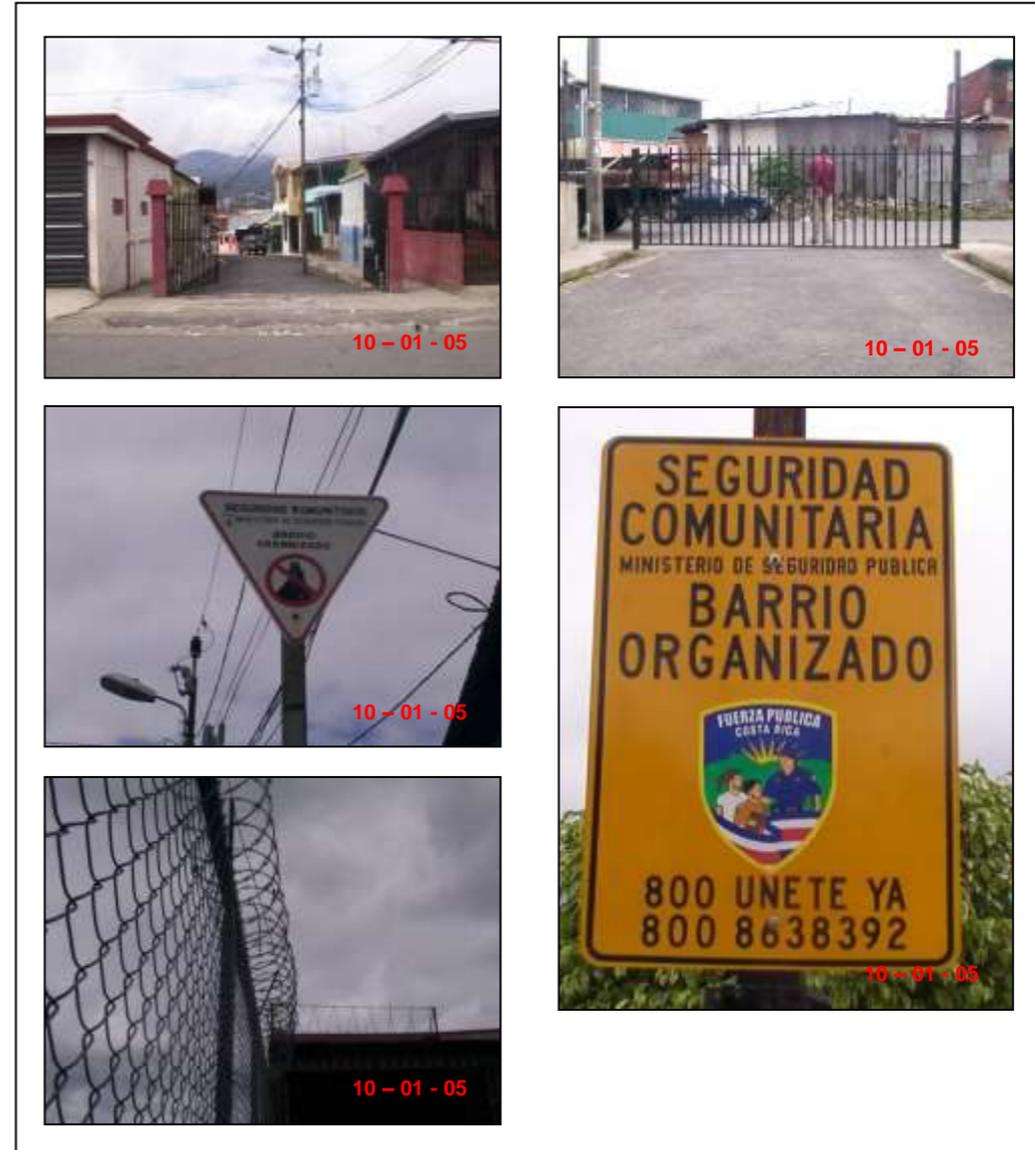
Mosaico de Imágenes No 6. Implementación de medidas de seguridad, con el objetivo de prevenir los robos que se suscitan con frecuencia en la Comunidad.

De igual forma, como medida de seguridad los vecinos que viven en las Alamedas al costado Sur de la Avenida 1, han tenido que implementar en su gran mayoría portones a la entrada principal de sus barrios, esto por cuanto los robos en la localidad son muy frecuentes y la seguridad pública no se hace presente al sitio. Con este sistema aunque es prohibido por la Municipalidad los vecinos han disminuido los robos en la localidad, ya que así se tiene un control de las personas que ingresan al sitio y se minimiza el ingreso de vehículos no aptos al lugar. Así mismo, según comentarios de los propios vecinos actualmente, existe en la zona el problema de la venta de drogas y licor de manera clandestina que

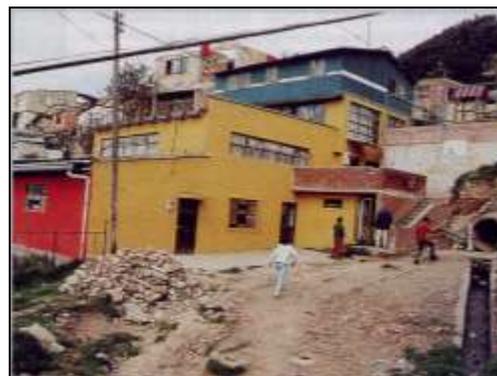
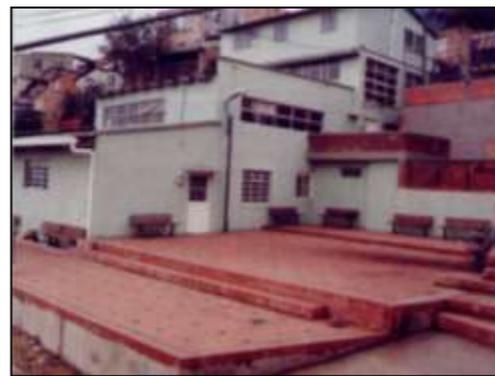
Mosaico de Imágenes No 7. Solución implementada en Bogota Colombia, enfocada hacia la mejora de un espacio publico donde se le provee a la Comunidad de una Área de Estar con adecuación al terreno y una implementación de pavimentos acorde con su entorno. Por otra parte se realizo una reparación de fachadas para embellecer el sitio y hacerlo más agradable a la vista.

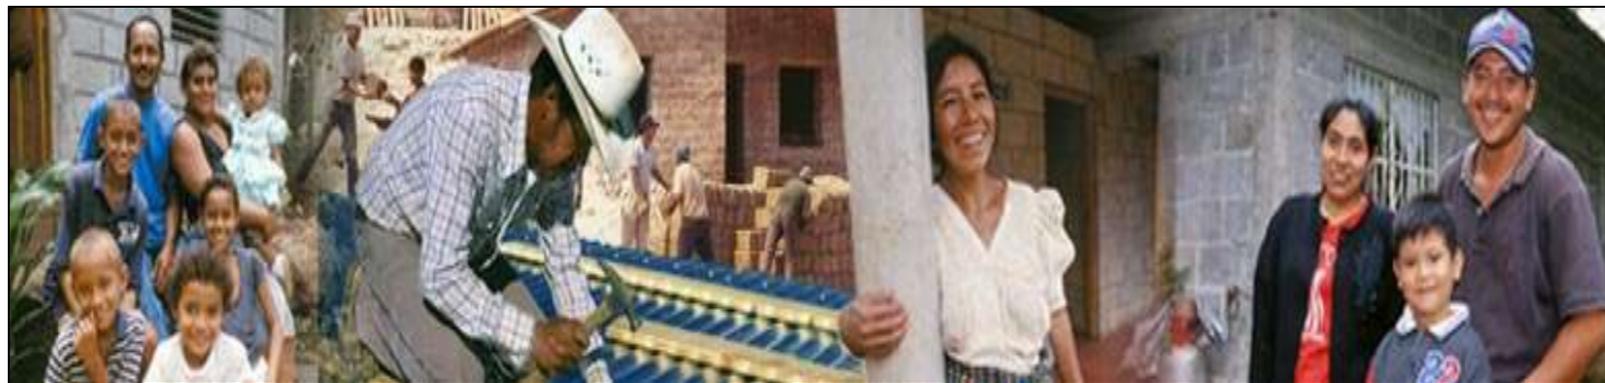
Mosaico de Imágenes No 9. intervención comunal por parte de los vecinos en los programas de Autogestión, en el desarrollo del Mejoramiento del Barrio Romero Rubio localizado en México. Se puede apreciar el tipo de sistema constructivo utilizado en las Viviendas y la cooperación mutua por parte de los vecinos.

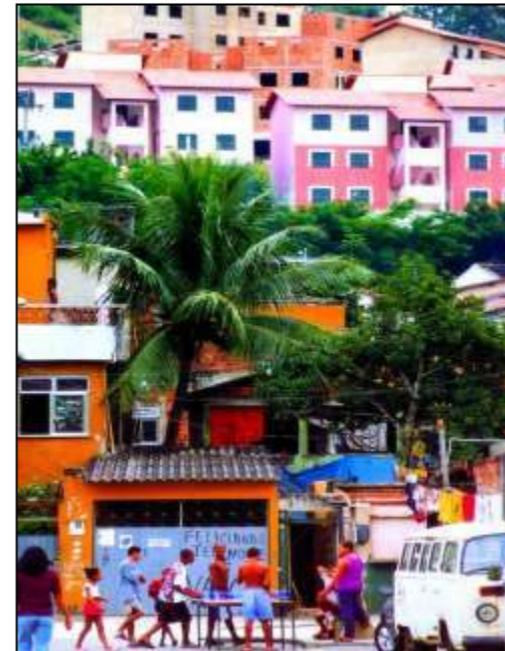
Imagen No 9. Favelas Localizadas en Río de Janeiro, que fueron intervenidas a nivel de Fachadas con la incorporación de color, materiales adecuados, nuevas cubiertas, y adiciones y sustracciones, en los ductos de circulación vertical. Claro ejemplo de cómo se puede mejorar en gran medida la imagen urbana de un sitio.

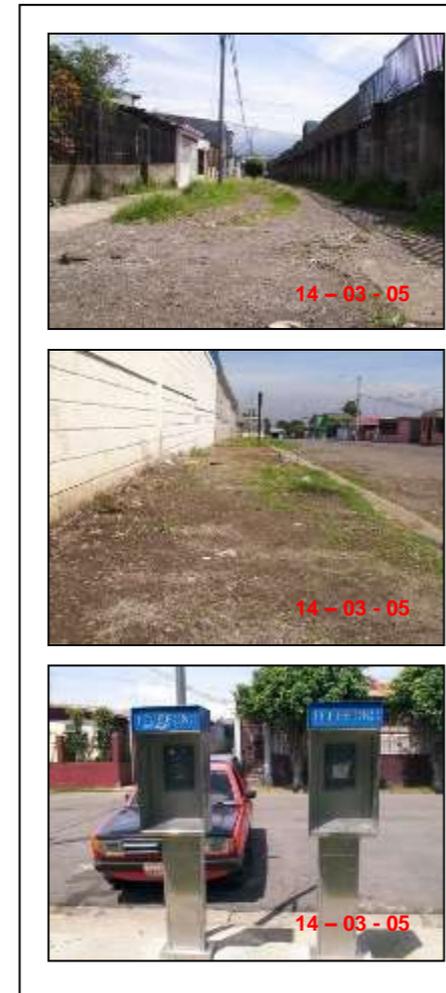
Mosaico de Imágenes No 13. Condición de Infraestructura presente, en la Urbanización La Florida localizada en San Sebastián.  
Fuente: Propia

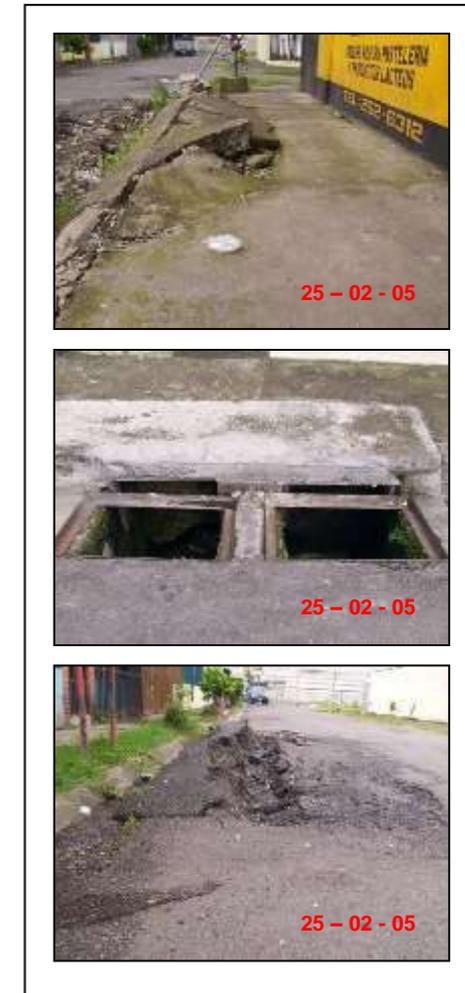
Mosaico de Imágenes No 14. Condición de Infraestructura presente, en la Urbanización Brí - Brí ubicada en Pavas.  
Fuente: Propia

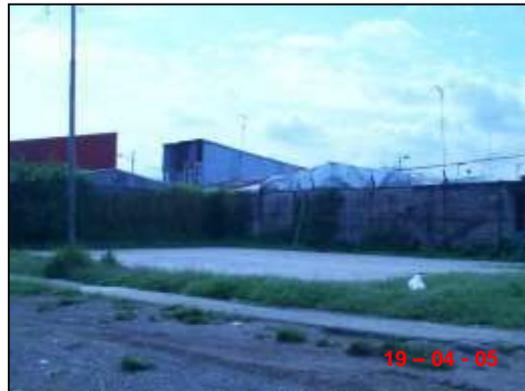
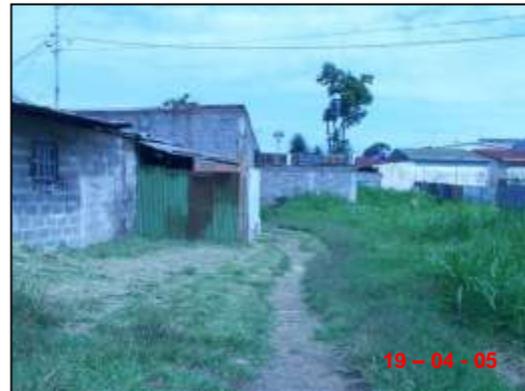
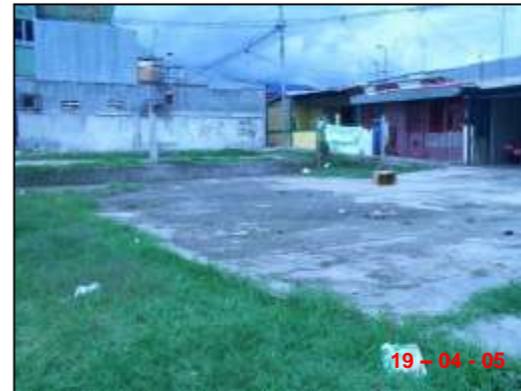
Mosaico de Imágenes No 16. Condición deplorable del Espacio Público localizado en la Urbanización Reina de los Ángeles en Hatillo. Se evidencia el abandono y la falta de mantenimiento a las Zonas recreativas y Zonas Verdes ubicadas en el sitio, por parte de la Municipalidad y los propios vecinos de la Comunidad.

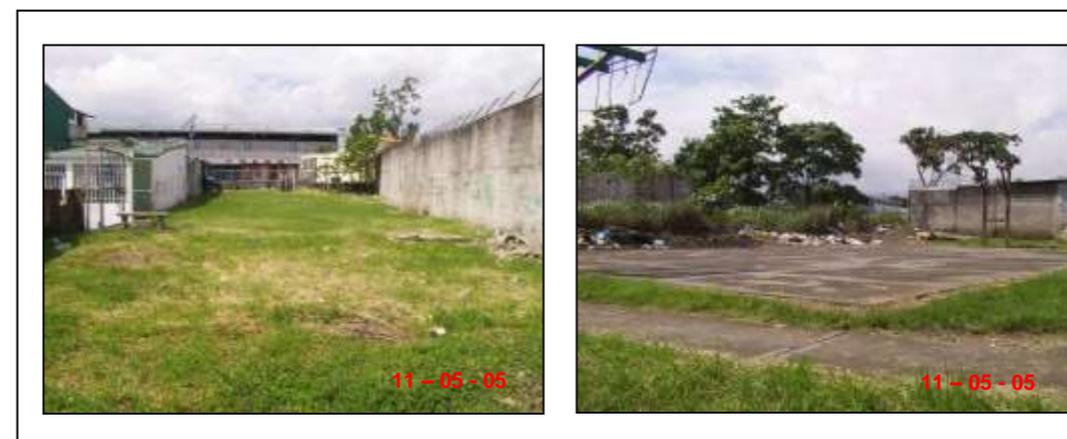
Mosaico de Imágenes No 17. Imagen urbana en detrimento localizada en el Espacio Público de la Urbanización Paví, San Sebastián, San José. Se puede apreciar como la falta de equipamiento, mobiliario urbano adecuado y mantenimiento generan espacios residuales en el sitio, en perjuicio de sus usuarios.

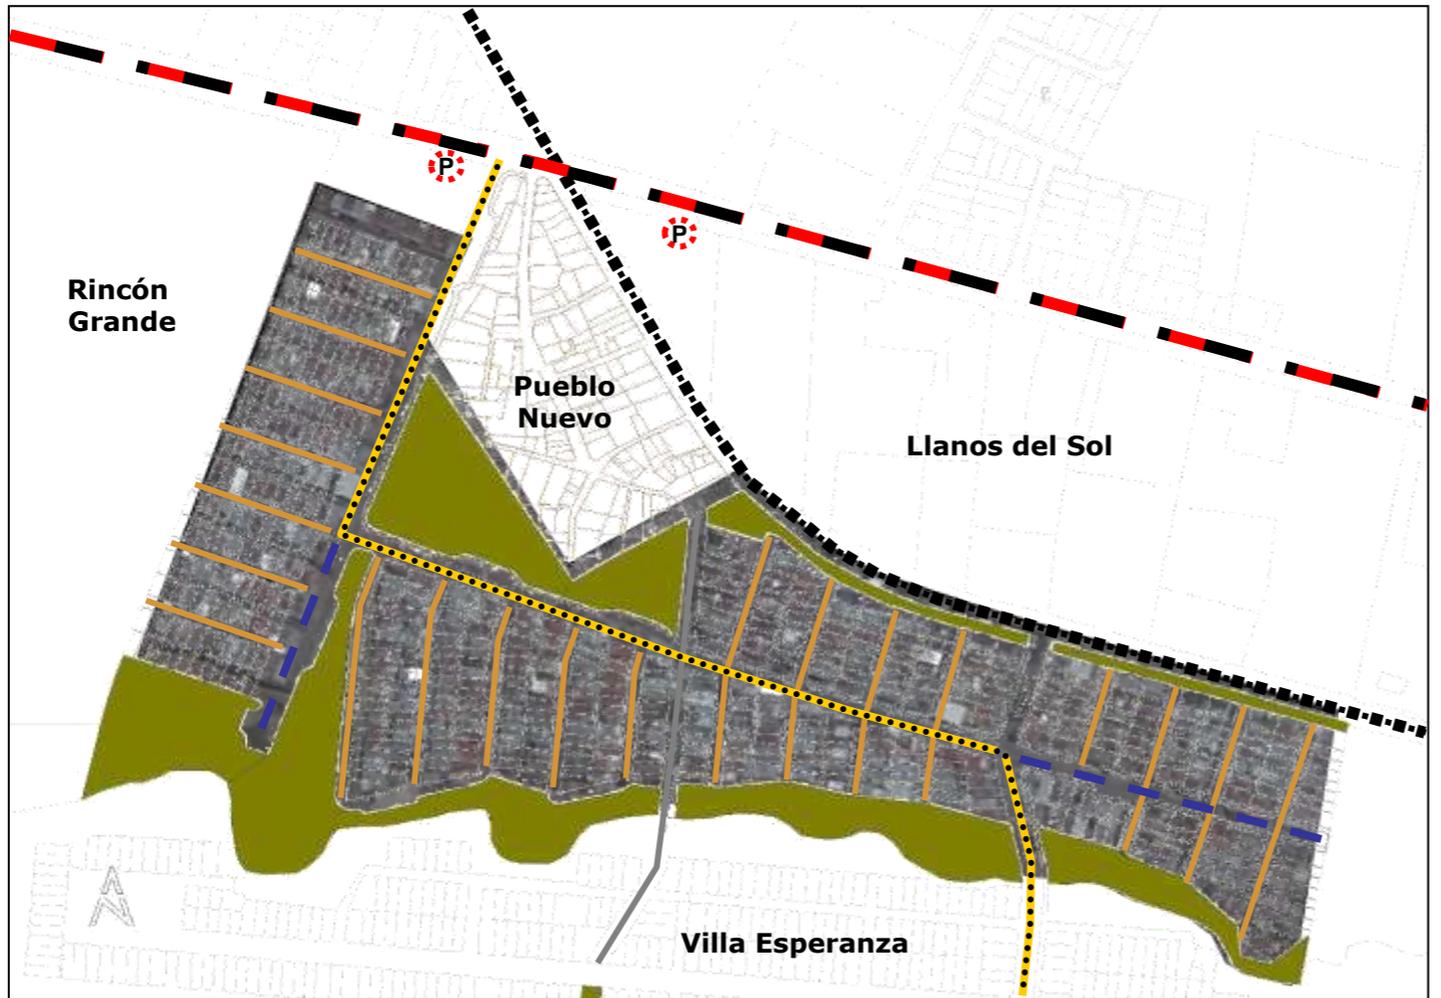
Mapa No 2 . Vialidad actual de la Urbanización la Libertad 1 – 2. Fuente: Elaboración propia.

El sistema vial de la urbanización actualmente presenta algunos problemas como; mantenimiento de las señalizaciones localizadas en calles y avenidas , implementación de pasos peatonales principalmente hacia las zonas recreativas de la localidad, mantenimiento de los reductores de velocidad, ausencia de semáforos y paradas de autobuses bien identificadas por mencionar algunas deficiencias.

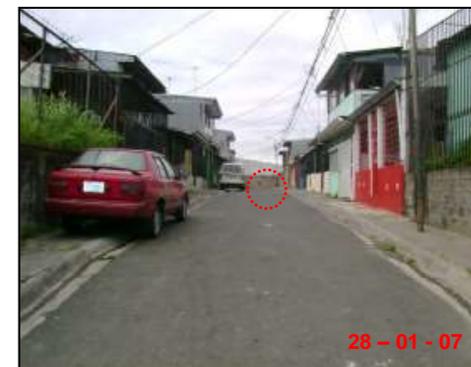
Imagen No 13.  
Fuente: Propia.

Localización del reductor de velocidad finalizando el cordón de calle.

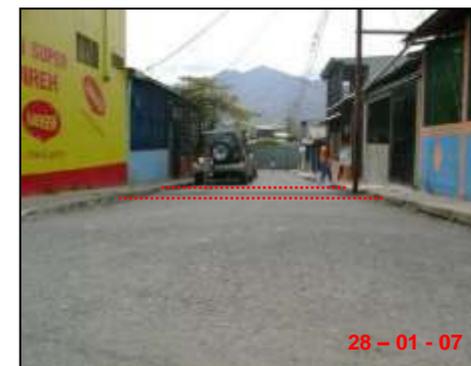
Imagen No 14.  
Fuente: Propia.

Carencia de mantenimiento del reductor de velocidad en cuanto a trabajo de pintura.

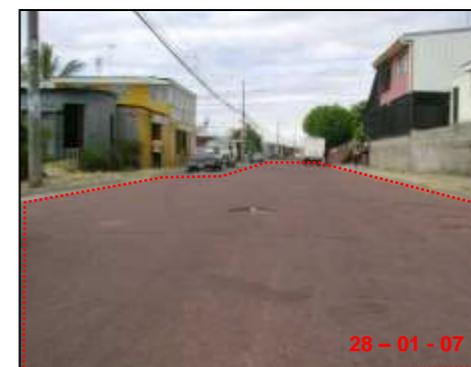
Imagen No 15.  
Fuente: Propia.

Ausencia de reductores de velocidad sobre la Avenida 1 de la localidad.

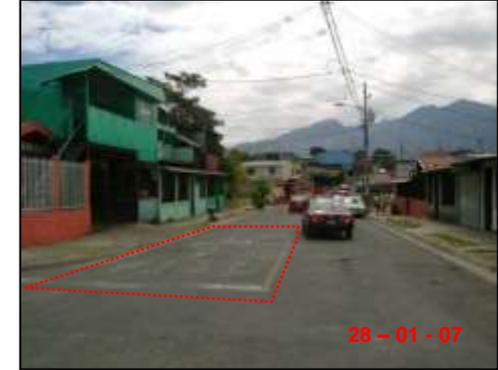
Imagen No 16.  
Fuente: Propia.

Detrimiento de señalización vial localizado entre Calle 11 y Avenida Primera de la localidad

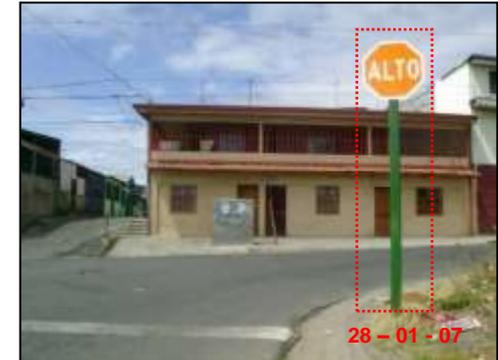
Imagen No 17.  
Fuente: Propia.

Señal preventiva localizada entre Avenida 1 y Calle 1 del sitio, actualmente en toda la Urbanización existe el grave problema, de la ausencia de este tipo de señales en topos de Alamedas con la Avenida Primera del sitio

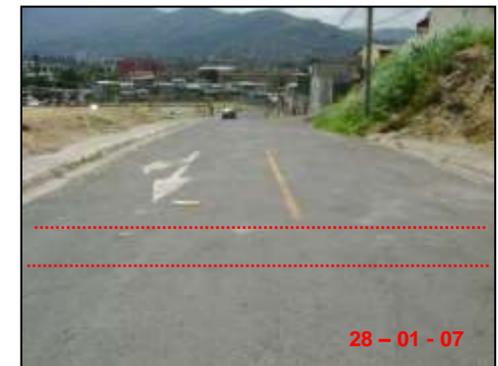
Imagen No 18.  
Fuente: Propia.

Ausencia de pasos peatonales vinculantes con las áreas recreativas.

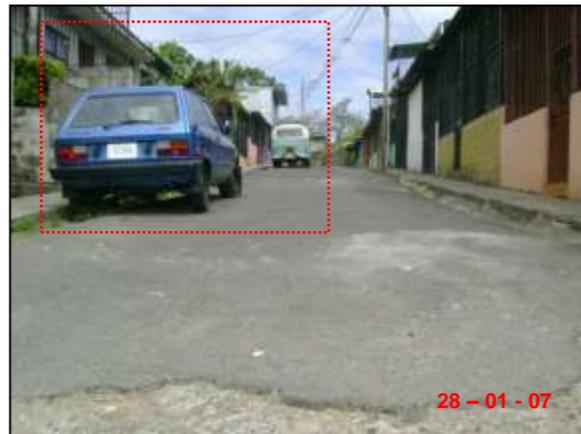
Imagen No 19. Vehículo estacionado sobre la alcantarilla del lugar

Debido a la estreches de las calles de la localidad , la falta de recursos económicos, para poseer una cochera y por el tamaño tan reducido de los lotes, los vecinos en su mayoría que disponen de algún vehículo, deben estacionarlo sobre el cordón de la acera o sobre las alcantarillas, lo cual pone en evidencia el estado actual de deterioro de estos elementos en algunos tramos, como también el riesgo constante de los usuarios que transitan por estas calles sin ningún elemento de protección.

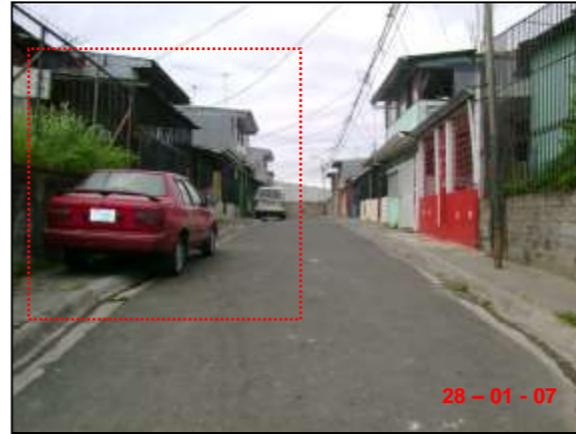
Imagen No 20. Vehículos estacionados sobre el cordón de acera localizados sobre la Alameda primera de la localidad

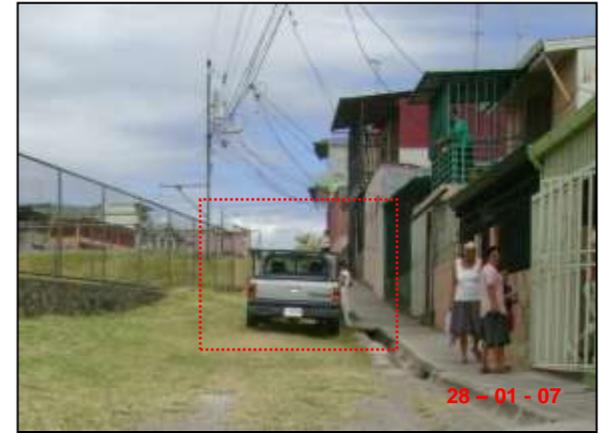
Imagen No 21. Invasión de áreas destinadas a la recreación por parte de vehículos propiedad de los vecinos.

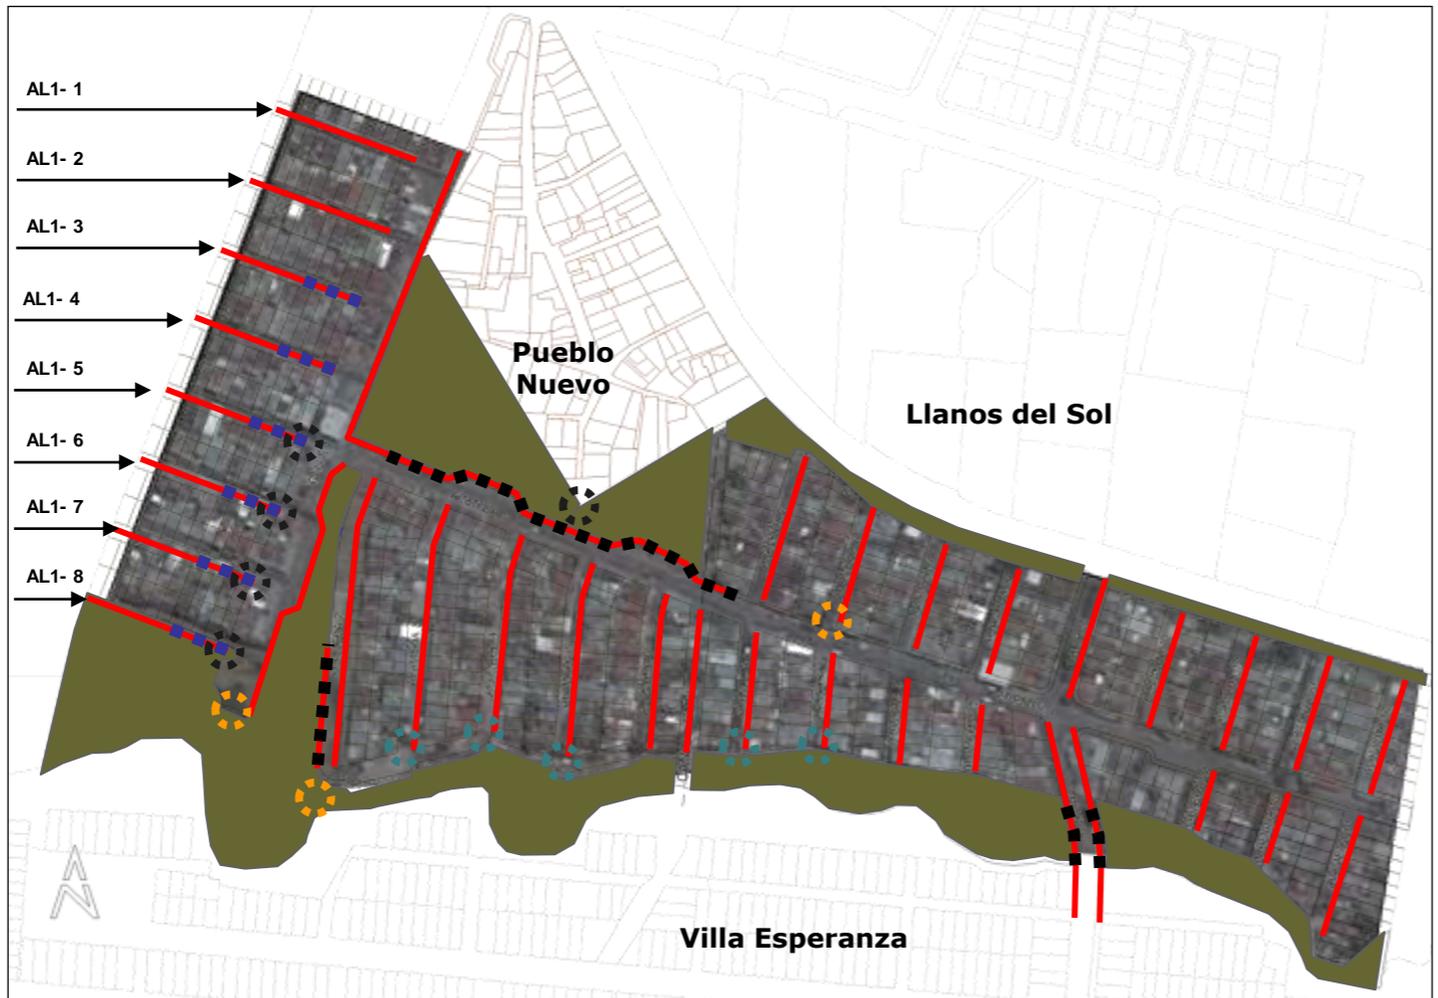
Mapa No 3. Diagnostico: estado actual de cordones de caño de la Urbanización La Libertad 1 – 2. Fuente: Elaboración propia.

Así mismo, las zonas recreativas localizadas sobre la avenida primera del área, no presentan cordones de caño óptimos, debido al deterioro de las mismas producto de la inserción precarista que dejo graves secuelas en el lugar. Por otra parte, las Alamedas que se localizan contiguo a las zonas verdes del sitio en la parte más baja de la localidad, presentan problemas de evacuación de aguas, esto debido a que las alcantarillas están ausentes o han sido improvisadas por los propios vecinos o en su defecto están completamente atascadas por la falta de mantenimiento.

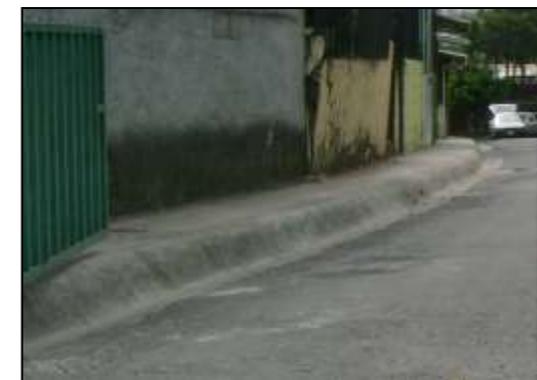
Imagen No 25 . Cordón de caño localizado en la Alameda 6 en condición aceptable  
Fuente: Propia

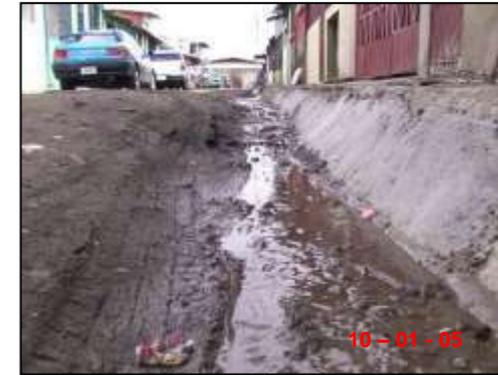
Imagen No 26.  
Fuente: Propia.

Cordón de caño en estado deplorable localizado en la Alameda AL1 -6

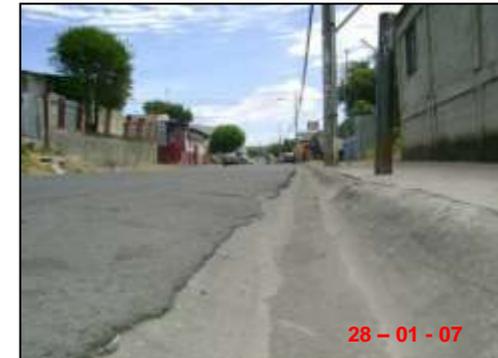
Imagen No 27.  
Fuente: Propia.

Cordón de caño en condición aceptable, este se localiza sobre la Avenida primera de la localidad.

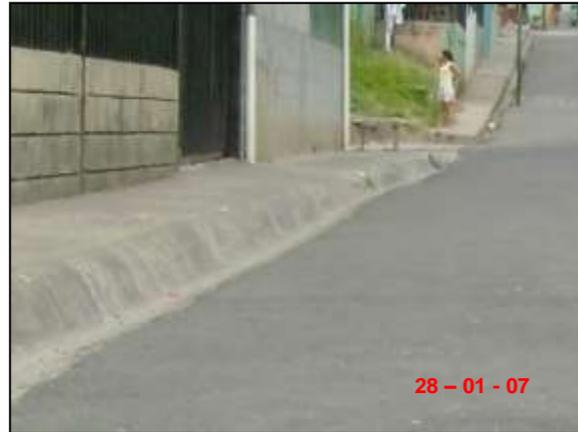
Imagen No 29.  
Cordón de caño localizado en la Alameda 12, actualmente se encuentra en muy buenas condiciones

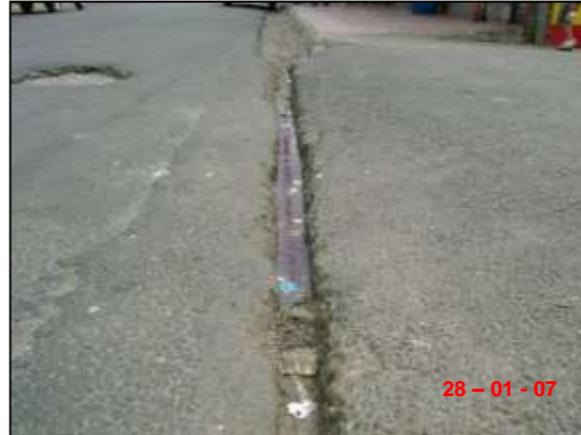
Imagen No 30.  
Cordón de caño localizado sobre la Avenida 1, esté presenta una reducción debido a la chorreada de asfalto de la calle.

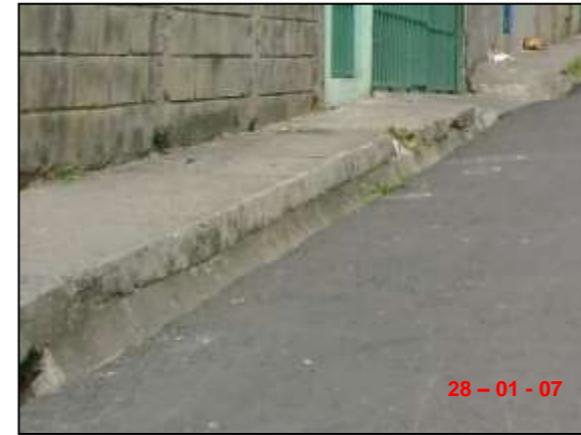
Imagen No 31.  
Cordón de caño ubicado en la Alameda 7 , actualmente se encuentra en buen estado

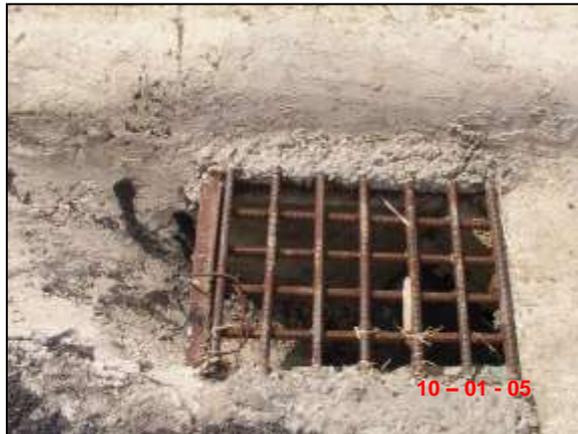
Imagen No 32.  
Improvisación de la tapa del alcantarillado pluvial, ubicado en la parte norte de la cancha de Fútbol

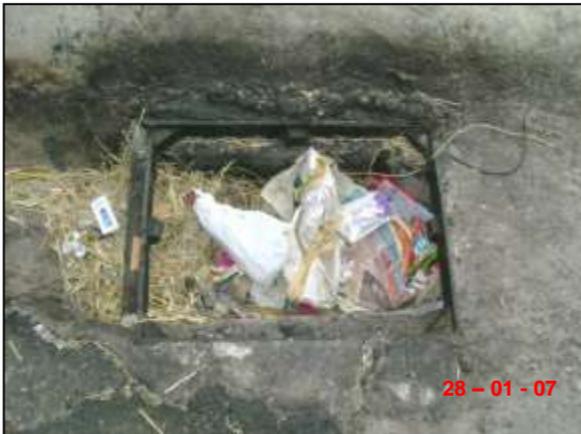
Imagen No 33.  
Bloqueo del Alcantarillado pluvial localizado sobre la Avenida 1

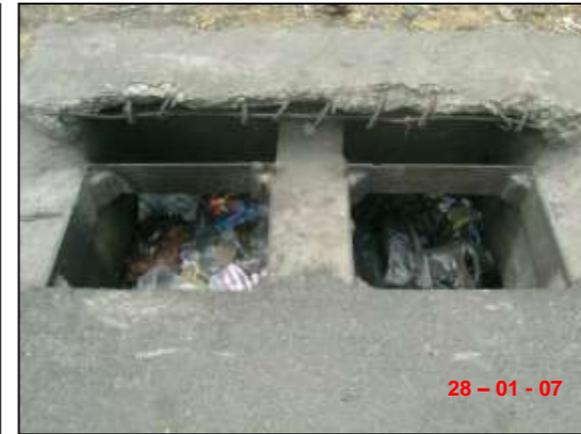
Imagen No 34.  
Ausencia de tapas del alcantarillado pluvial, ubicado en la zona recreativa del la localidad

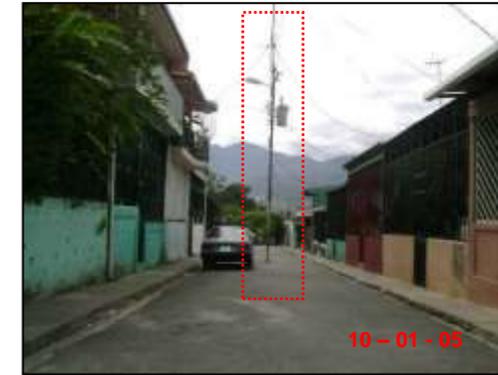
Imagen No 35.  
Fuente: Propia.

Poste localizado en el centro de la calle, esté se ubica en la Alameda 4 de la localidad.

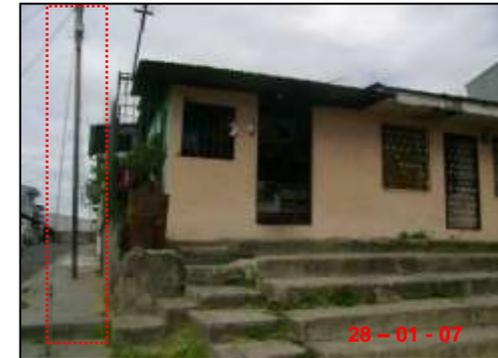
Imagen No 36.  
Fuente: Propia.

Alumbrado eléctrico ubicado en el centro del cordón de acera

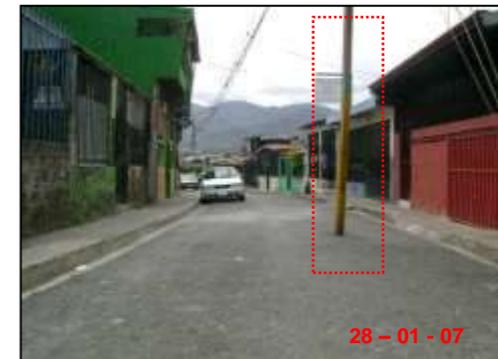
Imagen No 37.  
Fuente: Propia.

Poste localizado en plena vía pública, localizado sobre la Alameda 5 del sitio.

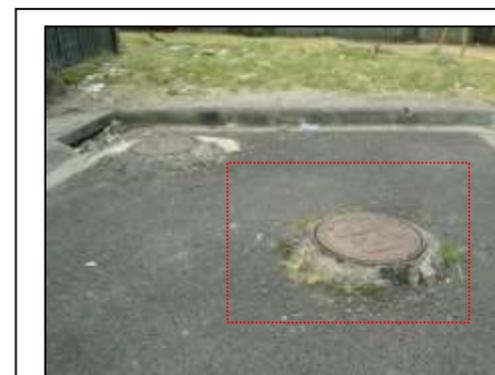
Imagen No 38. Tapa de AYA localizada en el centro de la calle, esté se ubica en la Alameda 12 de la localidad.  
Fuente: Propia

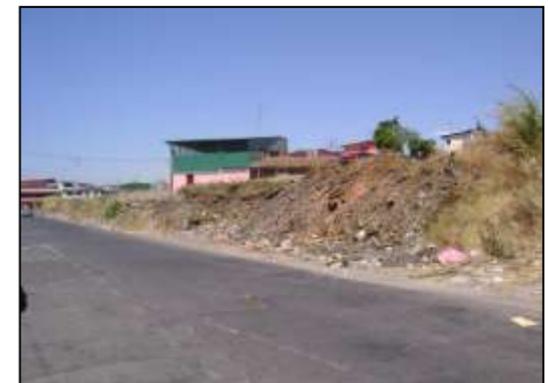
Imagen No 39 . Área residual Localizada en el Parque Infantil de la localidad, según Catastro SJ561147-84 / Fuente: Propia

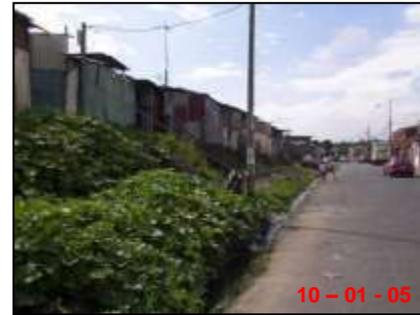
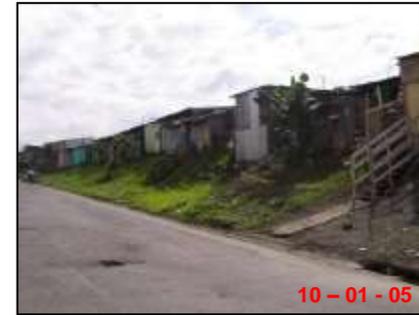
**Zona Comunal / No. 561144-84/ Área- 2,901.83m2**

Mosaico de imágenes No17. Zona invadida por precaristas localizados dentro del área comunal de la Urbanización, se puede observar el grado extremo de Hacinamiento y las condiciones tan deplorables que yacen en el sitio

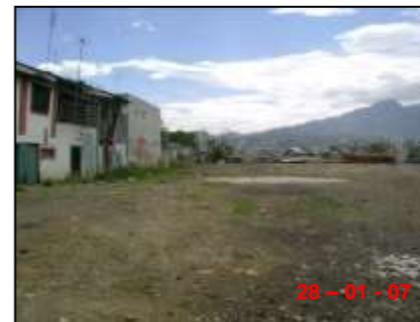
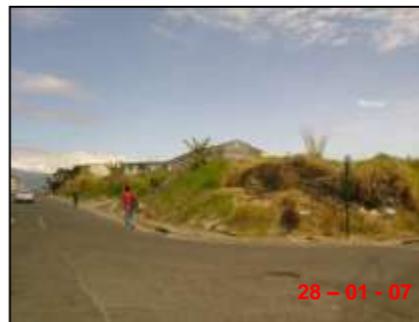
Mosaico de Imágenes No18. Área erradicada de tugurios, actualmente esta zona permanece limpia debido a los trabajos realizados por la Municipalidad de San José en el año 2006 a la fecha.

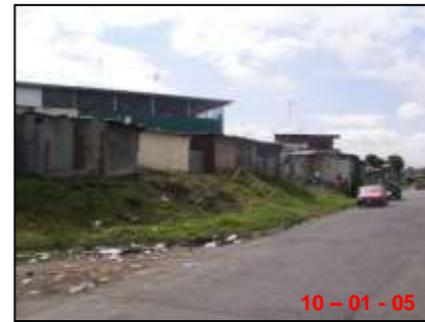
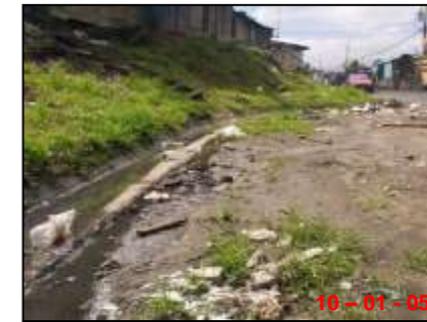
■ Parque infantil /No. 561147-84 /Área- 2,901.83m2

Mosaico de Imágenes No19. Invasión precarista de la zona destinada a la recreación, principalmente para niños, se percibe en el sitio el grado de pobreza en perjuicio de la imagen urbana del lugar.

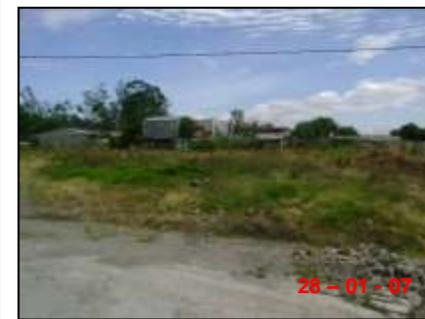
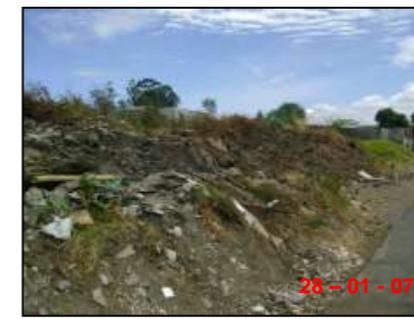
Mosaico de Imágenes No20. Zona erradicada de precaristas, en la actualidad permanecen en el sitio vestigios de los tugurios localizados en el sitio en el pasado.

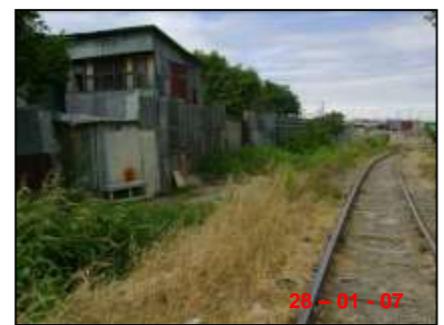
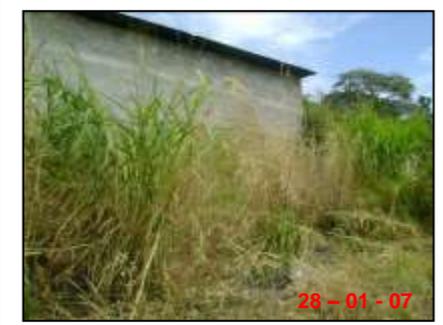
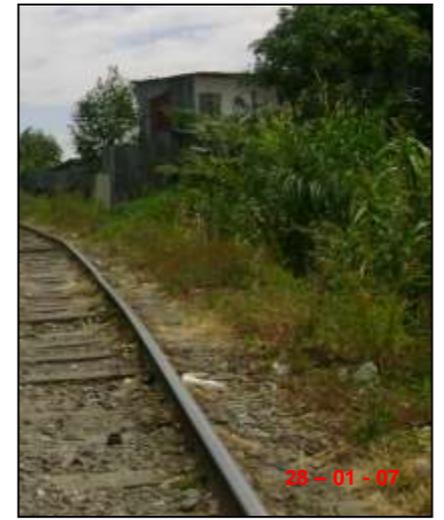
Parque / No Catastro SJ576300-85 / Área- 2,901.83m2

Mosaico de imágenes No21. Zona Verde localizada al costado norte de la Urbanización, actualmente esta área permanece invadida por viviendas provenientes de la propia localidad, en toda su extensión.

Por otra parte, en estas áreas al no poseer ningún mantenimiento ni tampoco un control por parte de la Policía y la Municipalidad, actualmente se utilizan como nichos de delincuencia

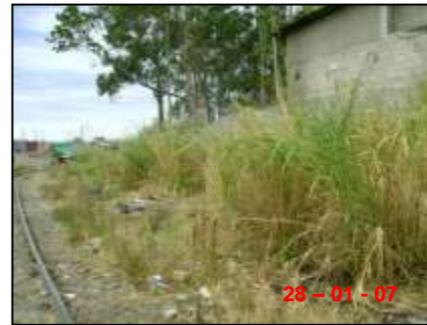
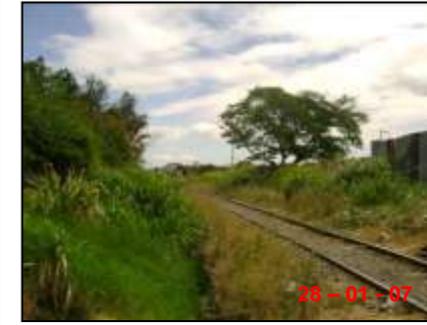
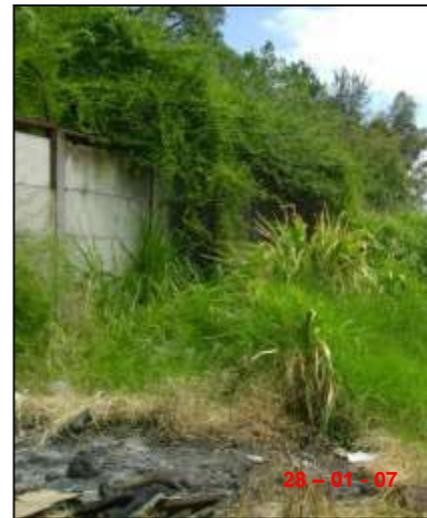
Parque / No Catastro SJ576299-85 / Área- 1,011.65m<sup>2</sup>

Mosaico de Imágenes No22. Zona verde la cual muestra , un deterioro y a la vez un abandono total por parte de la comunidad misma y las entidades gubernamentales, en cuanto a trabajos de sanidad y limpieza de la propia área.

Esta área ha sido producto de la fragmentación urbana suscitada por las condiciones sociales que se viven en el entorno mediato debido al vandalismo y a la presencia de precaristas en el pasado. Sin embargo es una zona que se puede regenerar con el fin de generar un paseo agradable por la vía Férrea.

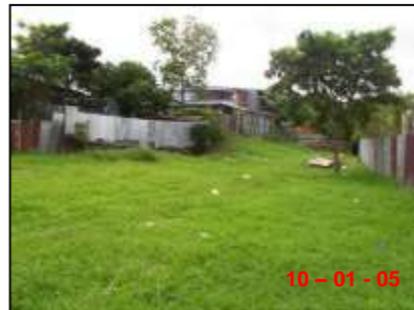
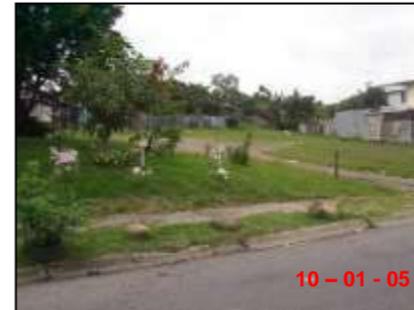
■ Parque / No Catastro SJ576297-85/ Área- 2,928.85m<sup>2</sup>

Mosaico de Imágenes No23. Zona verde que permanece muerta, debido a la falta de equipamiento urbano para la recreación sana de la comunidad, por otra parte esta zona se ha utilizado para el aparcamiento de vehículos de los vecinos en deterioro del propio sitio.
