# MEJORAMIENTO URBANO

## URBANIZACIÓN LA LIBERTAD 1 - 2 PAVAS

Proyecto de Graduación para optar por el título de Licenciatura en Arquitectura y Urbanismo otorgado por el I.T.C.R.

LEONARDO D'AVANZO TREJOS JUNIO 2007

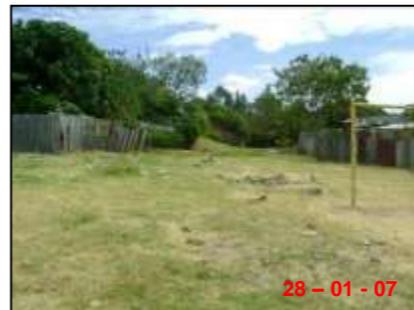
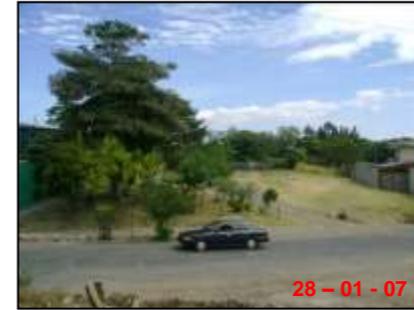
Mosaico de Imágenes No24. Zona verde utilizada como campo de Fútbol, debido a la puesta en sitio de un marco improvisado de Bambú.

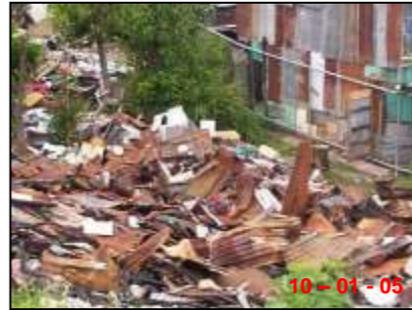
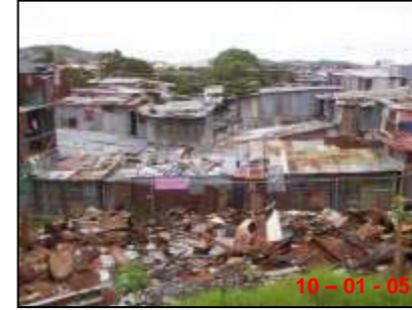
Parque / No Catastro SJ576301-85/ Área- 4,131.28m<sup>2</sup>

Mosaico de Imágenes No25. Invasión precarista de una zona destinada para la recreación de la comunidad, se observa en el lugar el carácter improvisado de vivienda rodeado de miseria y pobreza extrema, que minimiza las condiciones de vida de sus usuarios y de la comunidad misma.

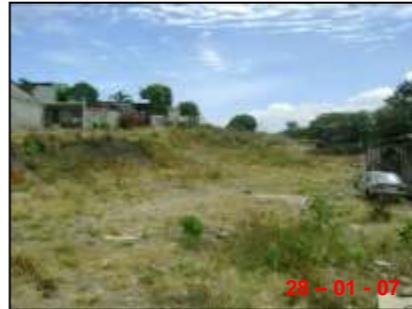
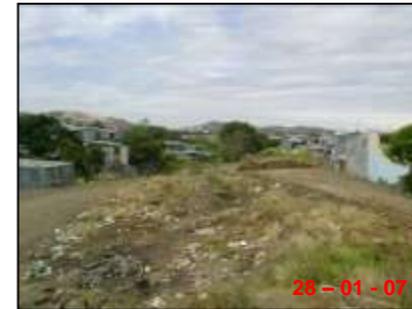
Imagen No 61.

Mosaico de Imágenes No26. Área erradicada de tugurios, actualmente se realizan trabajos de movimientos de tierra y limpieza del sitio por parte de la Municipalidad de San José.

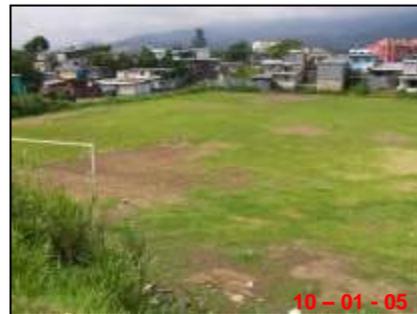
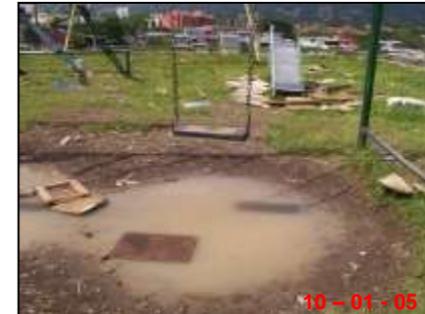
■ Parque / No Catastro SJ576298-85 / Área- 14,224.75m<sup>2</sup>

Actualmente las instalaciones recreativas que se ubican en el lugar (Cancha de baloncesto – Playground ) no reúnen las condiciones necesarias para una recreación sana por parte de niños y jóvenes, esto debido a que las mismas carecen de seguridad y mantenimiento por parte de los vecinos y la Municipalidad misma. De igual manera, la cancha de Fútbol localizada en la parte más baja del sitio, posee problemas de acceso lo cual supone un riesgo constante para sus usuarios, así mismo en el lugar se localizan grandes depósitos de basura, ubicados en los límites de la cancha lo que perjudica en gran medida un ambiente óptimo para una adecuada recreación.

Mosaico de Imágenes No27. Áreas deportivas en estado deplorable, lo que imposibilita una recreación sana en un ambiente adecuado para sus usuarios, debido a la falta de mantenimiento por parte de la comunidad y la Municipalidad misma.

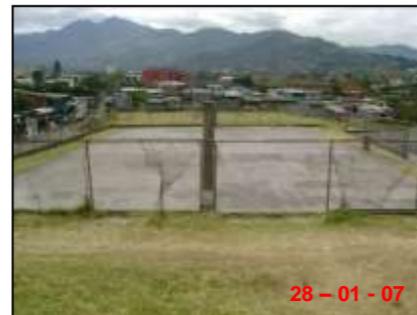
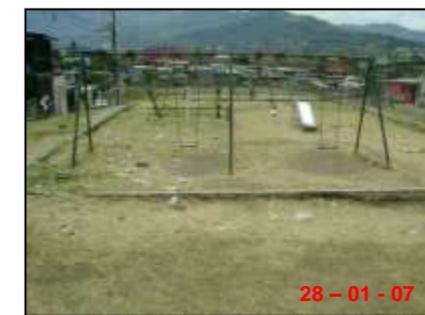
Mosaico de Imágenes No28. Instalaciones recreativas presentes en lugar, estas son un claro ejemplo de las condiciones tan lamentables, que jóvenes y niños tienen que soportar para recrearse.

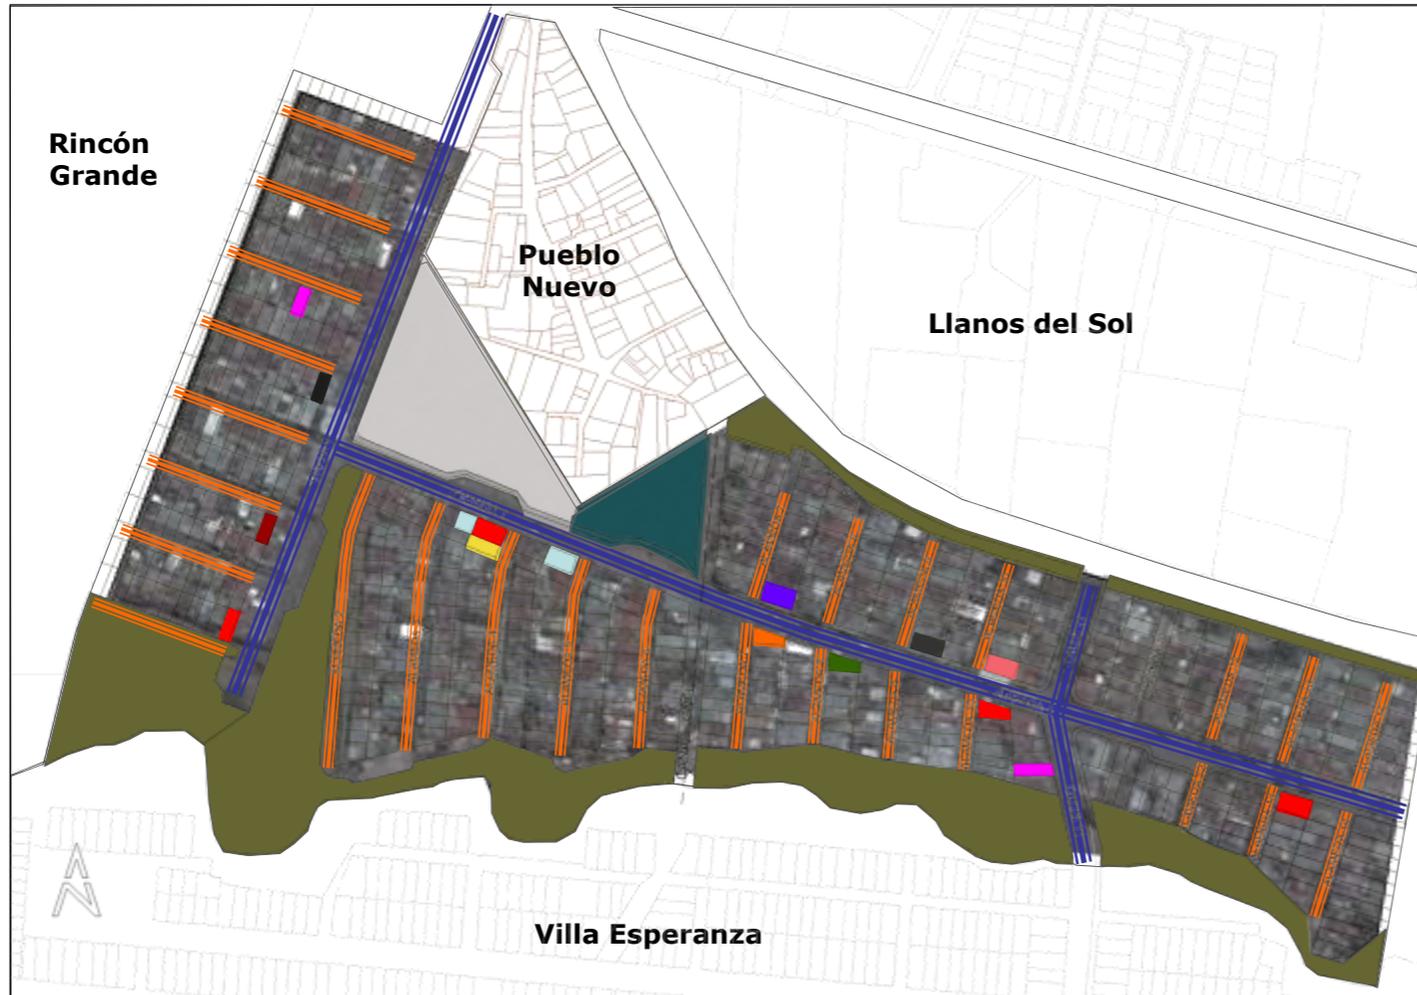
Mapa No 6 - Uso del suelo actual de la Urbanización la Libertad 1y 2. Fuente: elaboración propia.

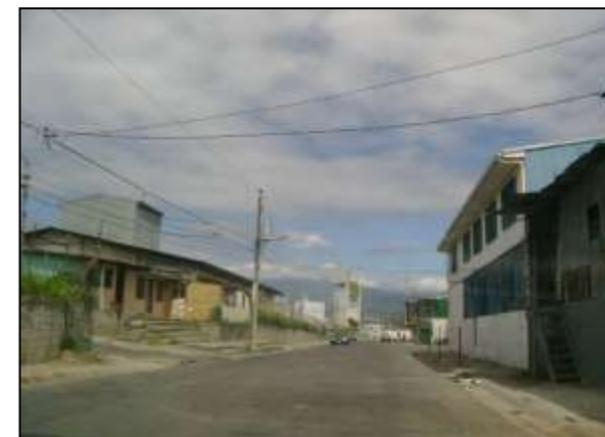
### Imagen No 50.

Vista hacia el Norte de la Calle 1 de la Urbanización. Esta vía actualmente no posee elementos urbanos atractivos para el usuario mediato. Por otra parte, presenta muchas deficiencias en cuanto a la infraestructura que se ubica en el sitio  
Fuente: Propia

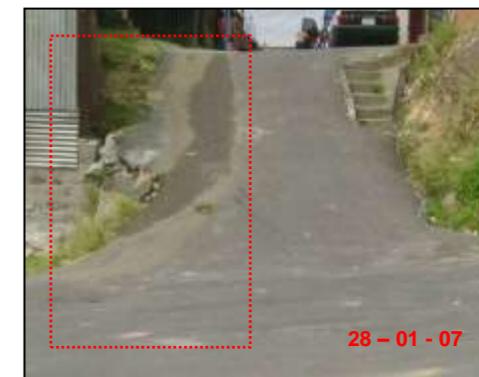
Imagen No 53.

Escorrentía de agua localizada en la Alameda A1- 6 ubicada en la Libertad 1. Se percibe en el sitio la falta de un cordón de caño adecuado para canalizar los flujos de agua

Por otra parte, la mayoría de los cordones de caño no poseen la suficiente profundidad lo que empeora la situación, ya que están al mismo nivel de calle ocasionando escorrentías de agua sobre la misma. Así mismo las Alamedas localizadas al Norte poseen el mismo problema ya que de igual manera tienen una pendiente bastante pronunciada con respecto al nivel de la Avenida 1 que converge en el sitio.

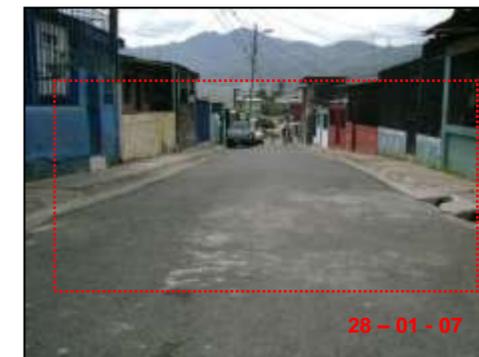
Imagen No 54.

Pendiente en descenso localizada en la Alameda 3, se observa la falta de una rejilla intermedia para minimizar la cantidad de agua que fluye hacia Sur.

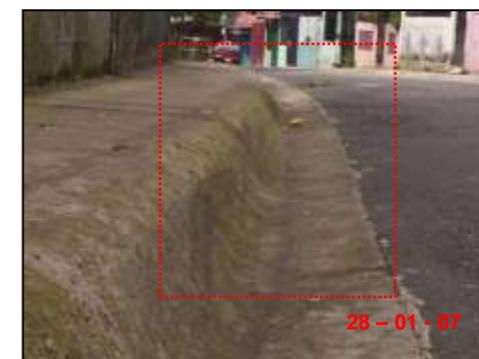
Imagen No 55  
Fuente: Propia.

Cordón de caño ubicado en la Alameda 6, se percibe la falta de profundidad lo que acarrea problemas de escorrentía de agua por la calle.

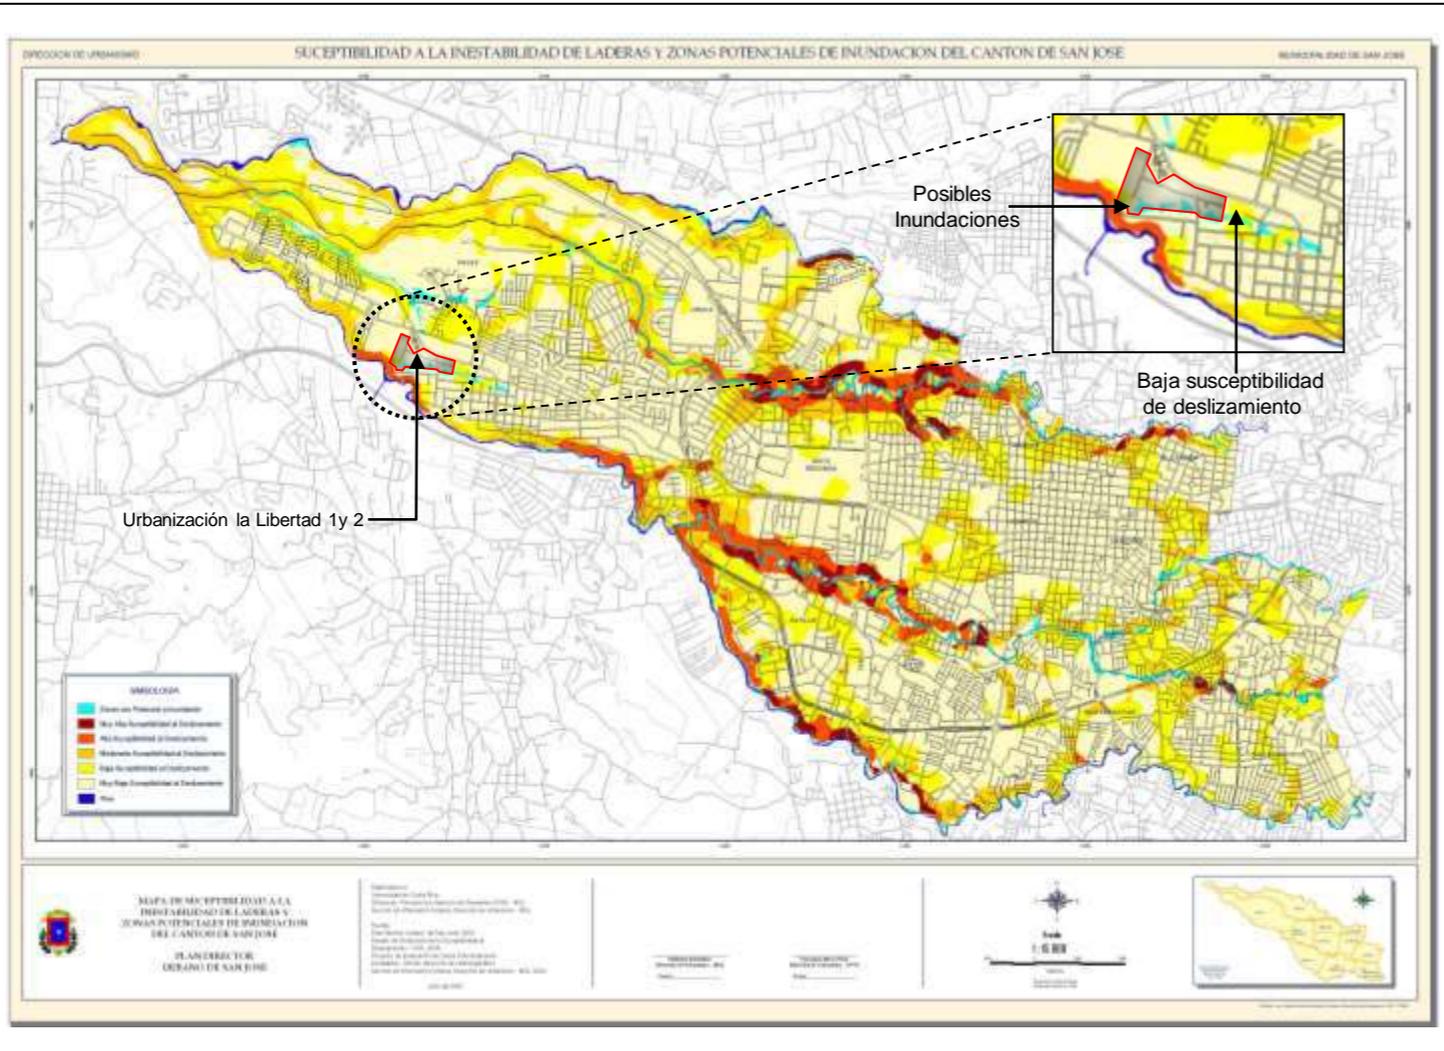
Mapa No 7. Susceptibilidad a la inestabilidad de Laderas y Inundaciones Distrito de Pavas, Fuente: Municipalidad de San José.

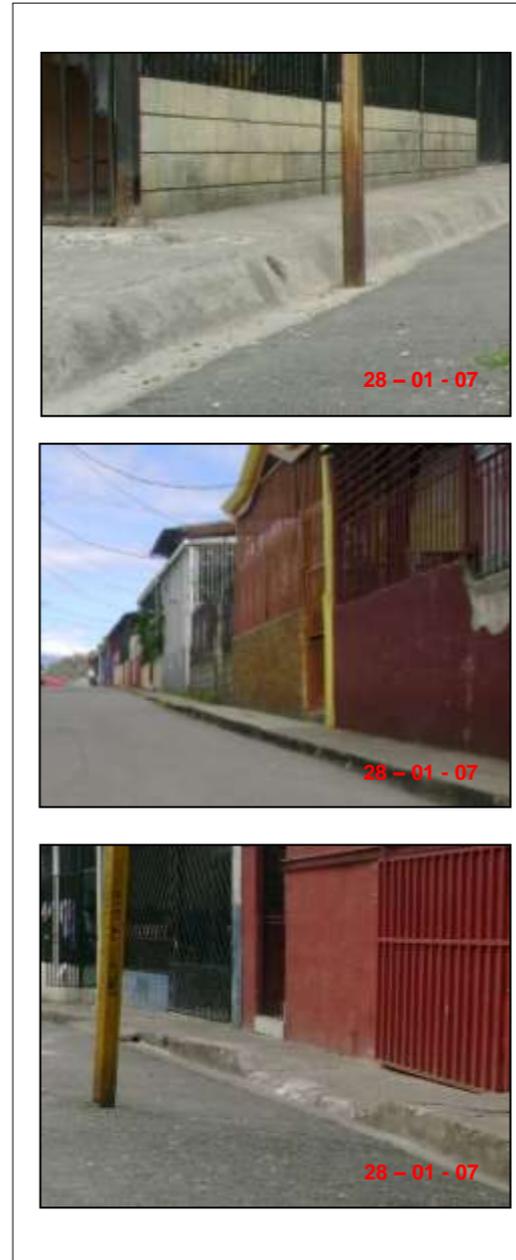
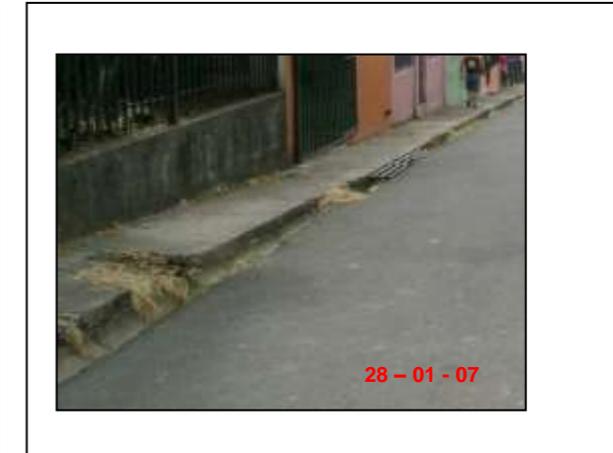
Mosaico de Imágenes No 29. Cordones de acera localizados en las Alamedas de la localidad, estos actualmente no reúnen las condiciones necesarias, en cuanto a dimensión lo que pone en peligro la seguridad de los transeúntes del lugar.

Por otra parte algunas aceras de la localidad evidencian problemas de hundimientos y a la vez de resquebramiento de las mismas, en algunos tramos, ni siquiera poseen acera, debido a que las mismas están del todo bloqueadas por los lotes aledaños ó solo cuentan con piedrilla suelta ó se encuentran solo con tierra, evidenciando de esta manera un deterioro en las mismas, que genera a su vez pobreza visual en el paisaje de la comunidad.

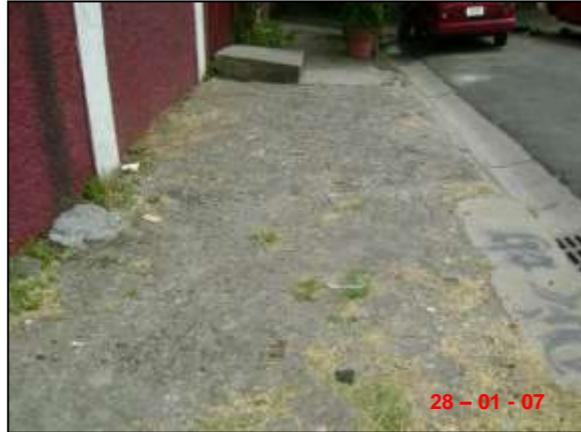
Imagen No 56.

Cordón de acera localizado en la Alameda 14, esta presenta un deterioro evidente en todo su tramo.

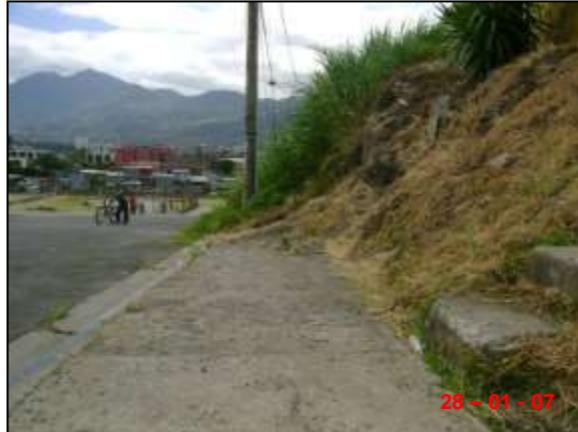
Imagen No 57.

Bloqueo del cordón de la acera ubicado sobre Calle 1, por un deslizamiento de la propiedad aledaña.

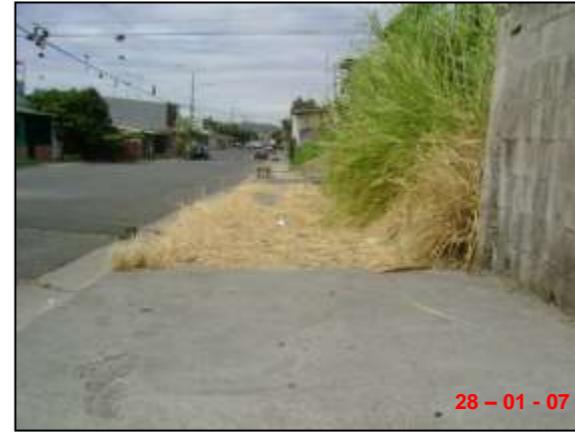
Imagen No 58.

Deterioro de la acera ubicado sobre la Avenida 1, debido a la falta de mantenimiento del sitio.

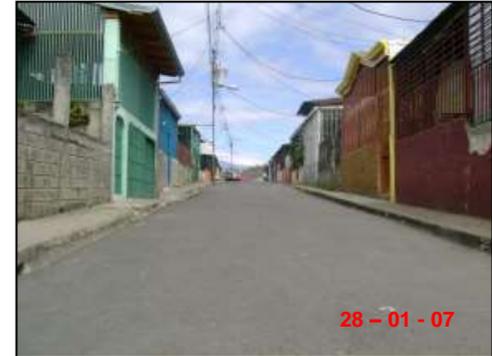
Imagen No 63.

Cordón de calle localizado sobre la Alameda 7, esté evidencia el buen estado del mismo en toda su extensión

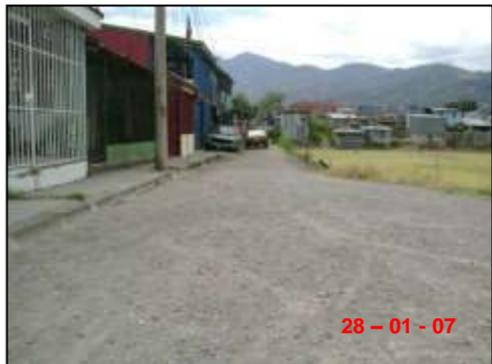
Imagen No 64.  
Fuente: Propia

Calle localizada sobre la Alameda 2 de la localidad, actualmente refleja un estado deplorable en todo su tramo.

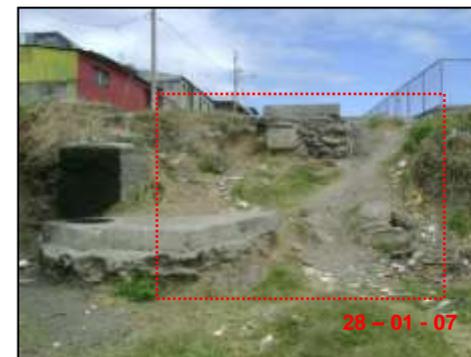
Imagen No 66.

Acceso localizado en la cancha de Fútbol de la localidad, éste refleja la inseguridad del mismo.

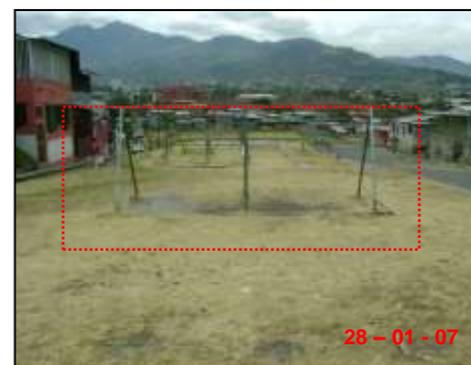
Imagen No 67.  
Fuente: Propia

Infraestructura localizada en la zona recreativa del lugar, evidencia la falta de mantenimiento de la misma

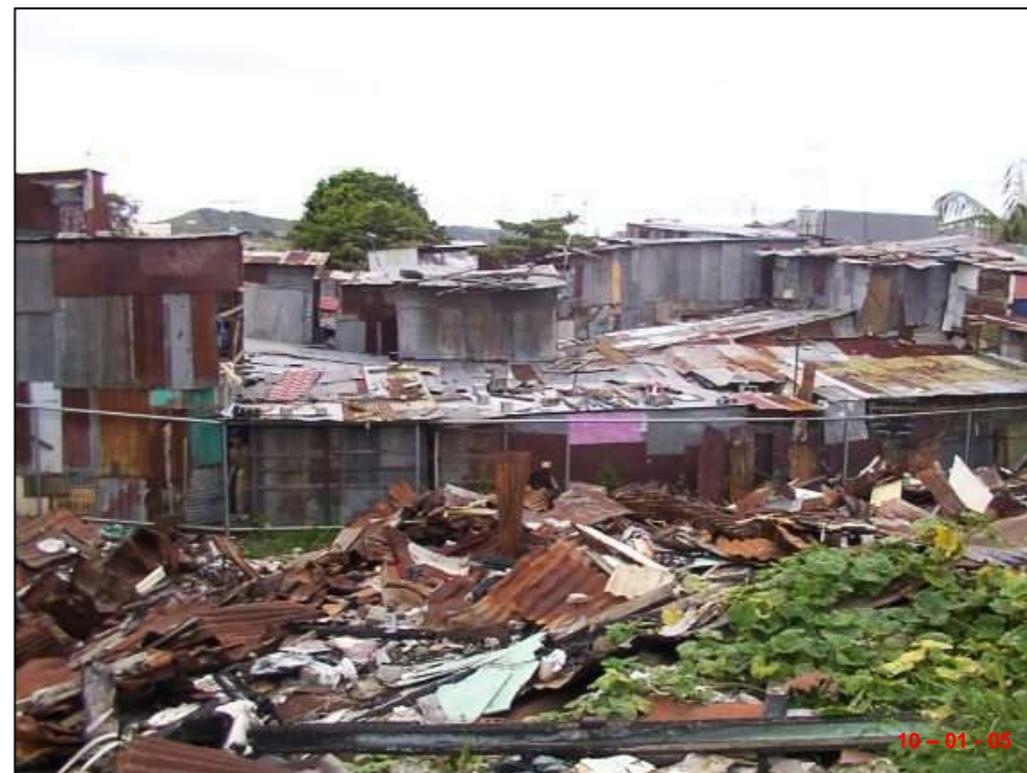
**Imagen No 70.**  
Invasión precarista ubicada en las Zonas Verdes de la localidad en la Urbanización la libertad 2. Esta refleja el grado de hacinamiento y la improvisación de las construcciones localizadas en el sitio. Por otra parte la imagen evidencia la contaminación del ambiente ya que los escombros localizados en el sitio, se deben a un gran incendio que se suscito en lugar hace 3 años, en una área conocida como La Managuita.

Esto por falta de mejores condiciones en cuanto a una infraestructura adecuada, principalmente en las redes de aguas negras, ya que el grado de hacinamiento era tan extremo, que las personas que vivían en el precario debían improvisar las mismas conexiones, por tal motivo, la vía pública se convirtió durante mucho tiempo en un gran basurero de heces, microorganismos, ratas, moscas, que evidentemente ponía en riesgo la salud de las personas que vivían bajo estas condiciones, tomando en cuenta que la gran mayoría eran niños, los que más padecían de enfermedades. Por otra parte, dentro del precario se presentaban problemas de ventas de drogas, licores, prostitución y en constantes ocasiones se escuchaban detonaciones de armas de fuego, como también, era frecuente los incendios en los ranchos, por las conexiones eléctricas que hacían los mismos precaristas. Actualmente,

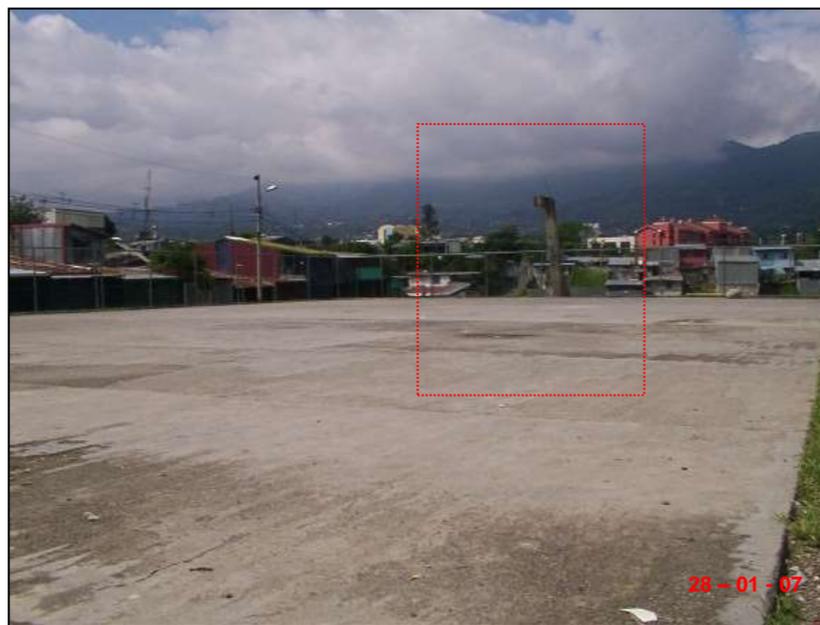
Condición actual presente en la cancha de Baloncesto localizada entre la Alameda 2 y la Calle 1 de la localidad.

y la Municipalidad misma, para recuperar este espacio con un adecuado mobiliario y equipamiento. De igual manera, la cancha de Baloncesto como la cancha de Fútbol de la Urbanización actualmente poseen deficiencias; la primera debido a que la misma no posee ni los tableros ni los aros para practicar el deporte en el sitio y sus límites están bordeados por una malla que se encuentra dañada a lo largo de sus cuatro costados dejando así vulnerable la instalación restante que queda en pie, en manos del vandalismo que estuvo presente en la localidad con la inserción del precarismo durante muchos años, sin embargo,

fuera de estas condiciones se puede rescatar el pavimento de la misma que solo sufre de algunos desgastes en sus costados y se encuentra en regular condición. La segunda la cancha de fútbol de la localidad, actualmente parece ser el basurero comunal de la urbanización ya que se localizan en el sitio grandes depósitos de basura, los cuales están ubicados en los límites de la cancha, a su vez los malos olores por causa de los residuos líquidos de la basura son muy fuertes, por ende al no existir una recolección de la basura, la descomposición de la misma genera posibles enfermedades patógenas, a las cuales se

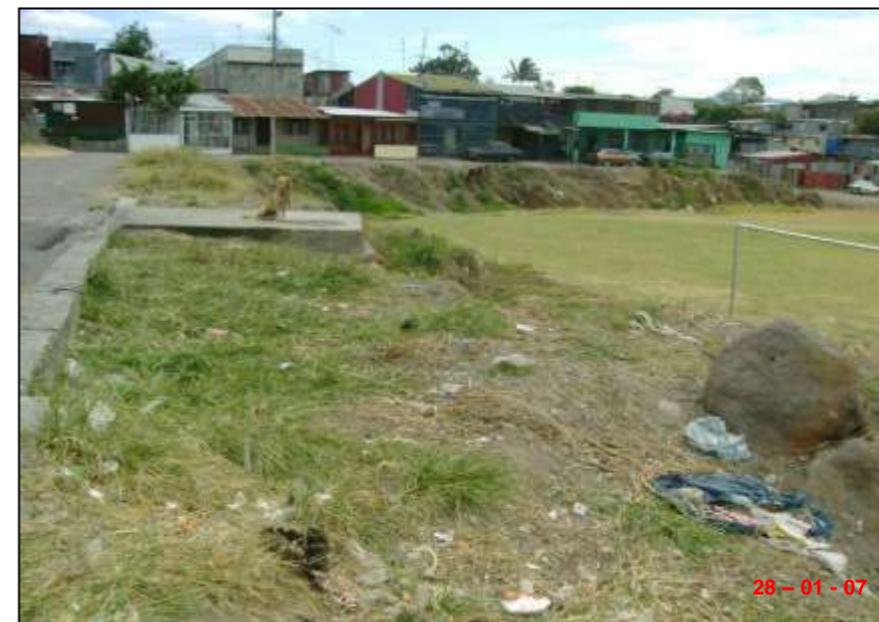
Imagen No 72.

Acceso localizado en la parte Norte de la Cancha de Fútbol, actualmente es un constante peligro para sus usuarios ya que no reúne la condiciones mínimas de circulación

expone la comunidad en el sitio. Por otra parte, el acceso que se localiza al costado norte de la cancha, supone un riesgo constante a sus usuarios ya que este presenta una pendiente muy prolongada, ni tampoco existe pavimentación ni una rampa adecuada para acceder a la misma. Por ende la comunidad actualmente no posee un disfrute pleno de estas áreas ya que las mismas condiciones presentes en el sitio repelen ó distan de ser un lugar sano

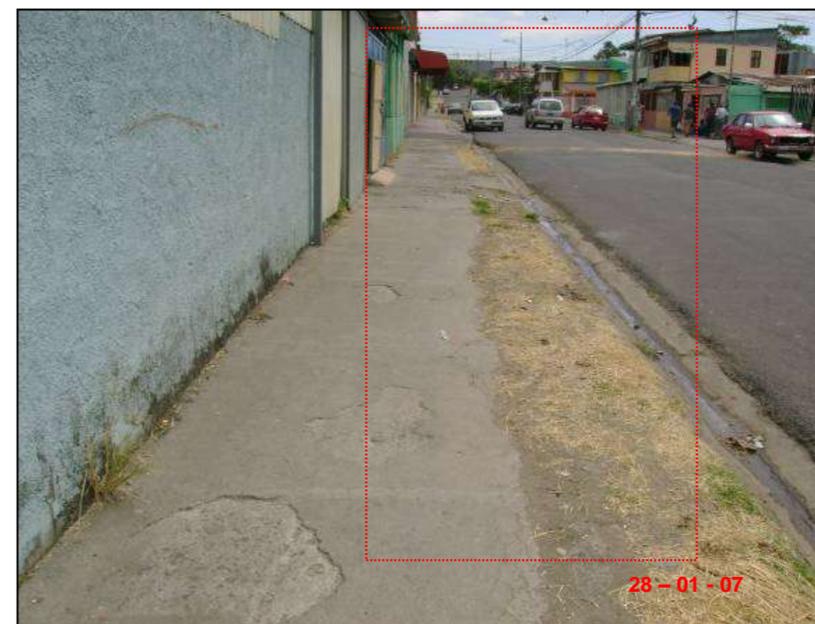
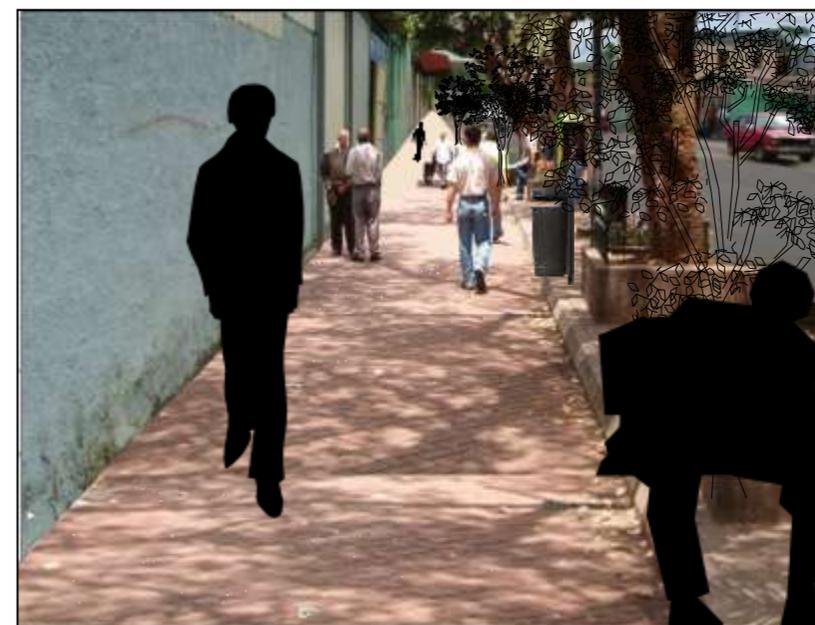
Foto Montaje No 5. Elaboración Propia / Posible intervención urbana del Cordón De Acera de la Localidad, ubicada sobre la Avenida Primera del Sitio. .

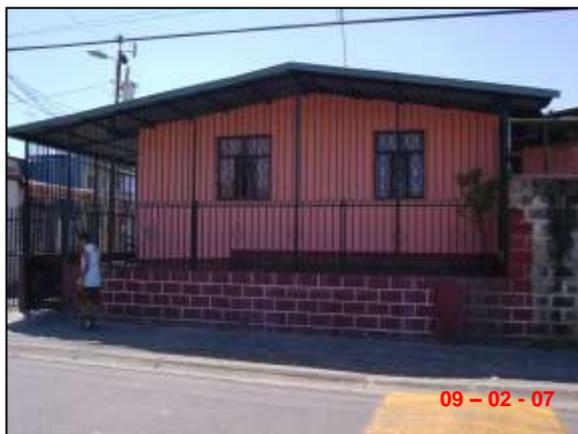
Imagen No 77. Vivienda localizada sobre la Avenida 1 del sitio, actualmente se encuentra en condiciones aceptables

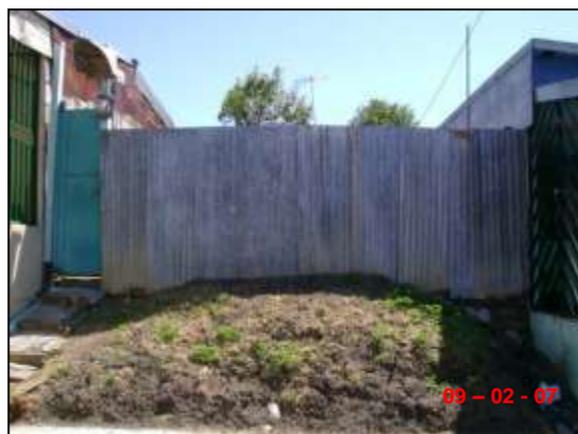
Imagen No 78. Tugurio localizado en la Alameda 6 de la localidad

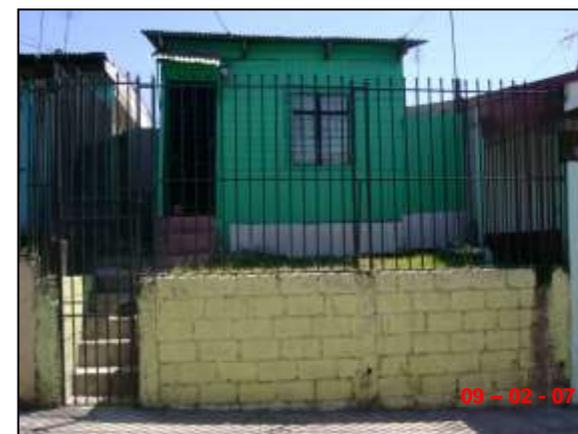
Imagen No 79. Vivienda localizada en la Alameda 10 de la localidad, actualmente se encuentra en regular condición.

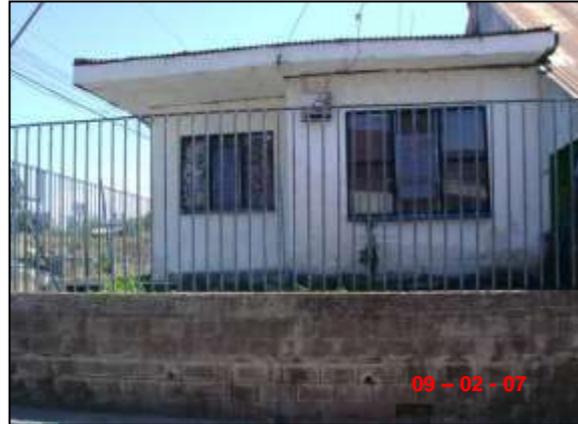
Mosaico de Imágenes No32.

Vivienda localizada sobre la Avenida1, actualmente se encuentra en regular condición

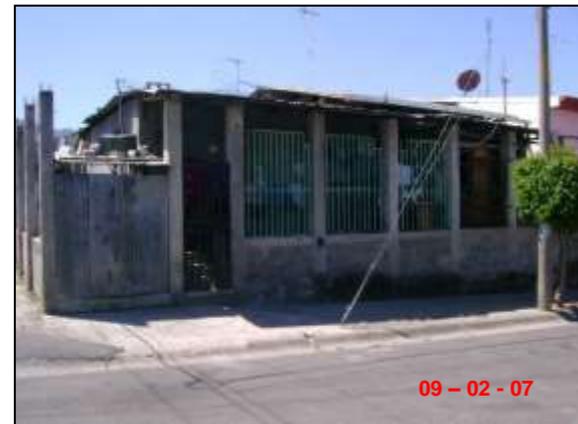
Mosaico de Imágenes No33.

Vivienda localizada sobre la Avenida1 del sitio, actualmente se encuentra en malas condiciones

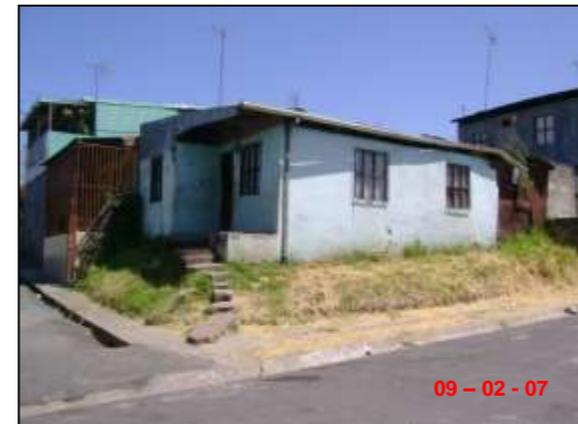
Vivienda ubicada sobre la Avenida 1 de la localidad, está se encuentra en malas condiciones

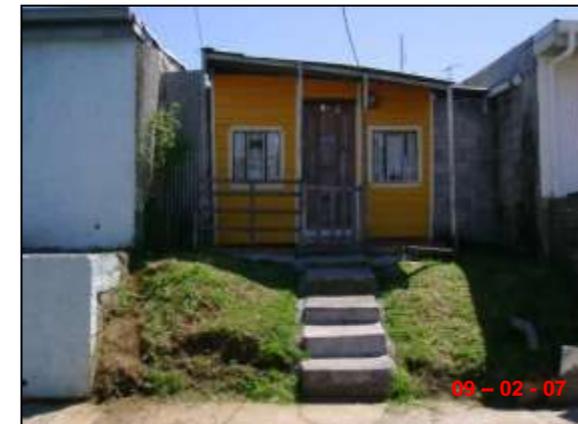
Vivienda localizada en la Alameda 11 del sitio, está presenta un estado regular y aparentemente posee un rancho en la parte posterior .

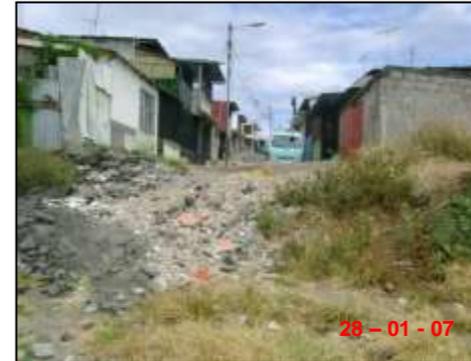
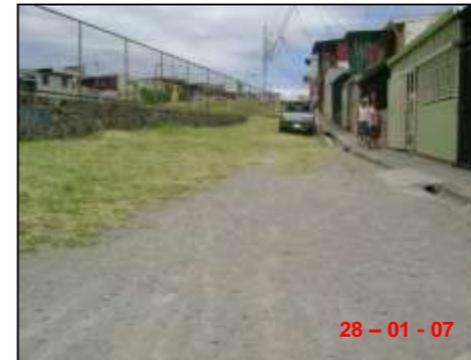
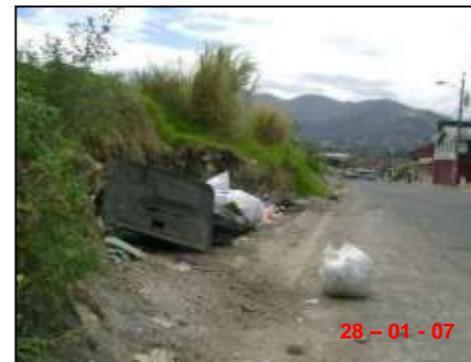
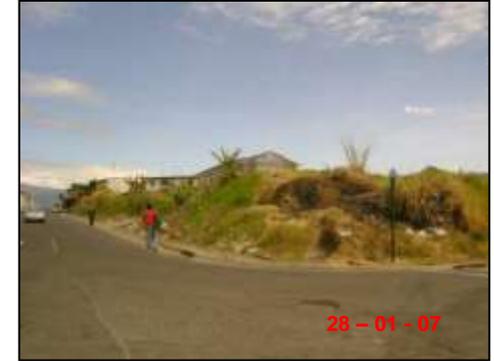
#### Mosaico de Imágenes No 34.

Condiciones presentes en la Urbanización La Libertad 1 y 2 , las cuales revelan un contexto urbano en detrimento debido a la transformación que ha sufrido la localidad después de la erradicación de tugurios en el sitio.

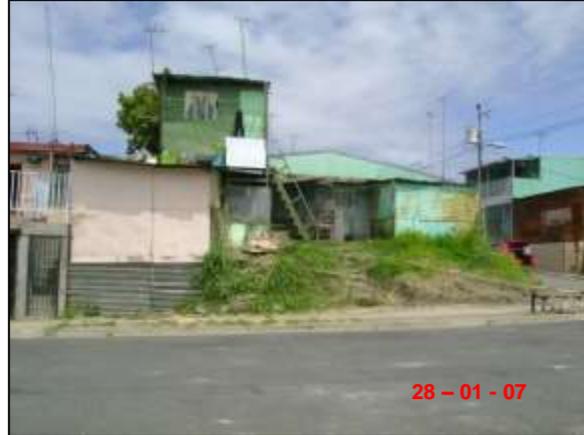
Mosaico de Imágenes No 35.  
Tugurio localizado sobre la Avenida 1 de la localidad

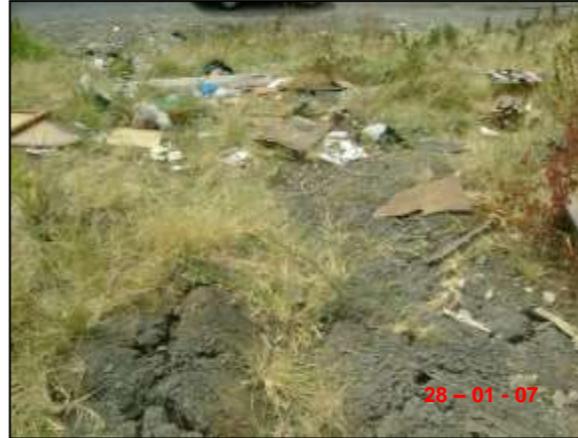
Deposición de basura localizado en plena vía publica ubicado en los linderos de la Zona Comunal del sitio

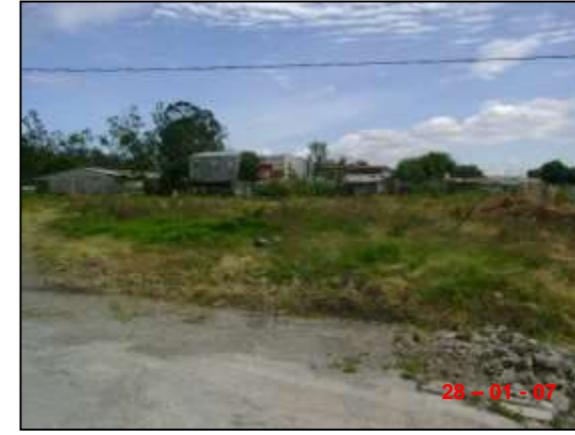
Condición actual de la zona destinada como Parque Infantil de la localidad.

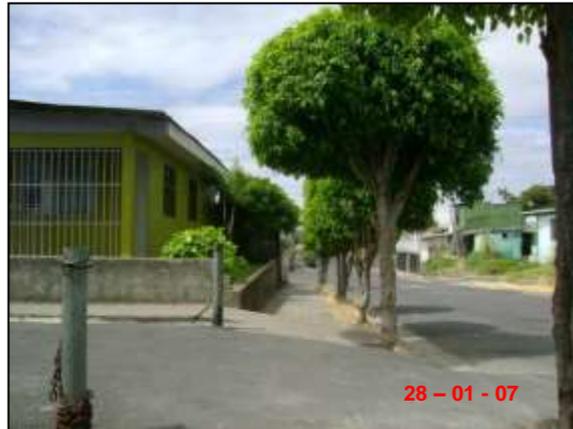
Mosaico de Imágenes No 36.  
Cordón de acera con incorporación de vegetación localizado sobre la Avenida 1, es uno de los pocos ejemplos rescatables a nivel urbano del sitio.

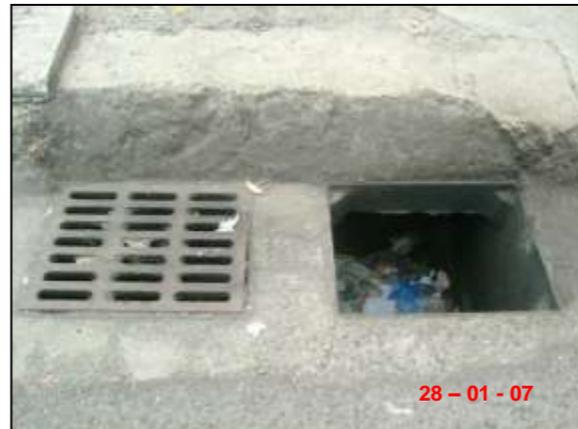
Ausencia de tapa pluvial localizada sobre la Avenida 1 del sitio a causa del vandalismo en la localidad.

- Servicio de Transporte Público deficiente.
- Ausencia de Tapas de Alcantarillado Pluvial.
- Alumbrado Eléctrico mal ubicado en las Alamedas 4 -5 -6.
- Presencia de zonas residuales (Muertas) Zona Comunal – Áreas Verdes.

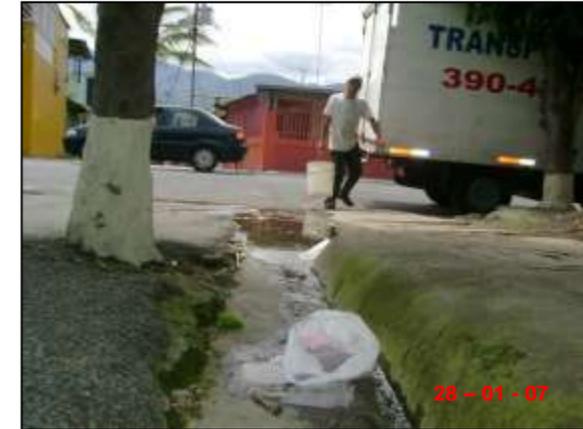
Deposición de agua de caño en plena vía publica del sitio, debido al estancamiento de basura en la tapa pluvial.

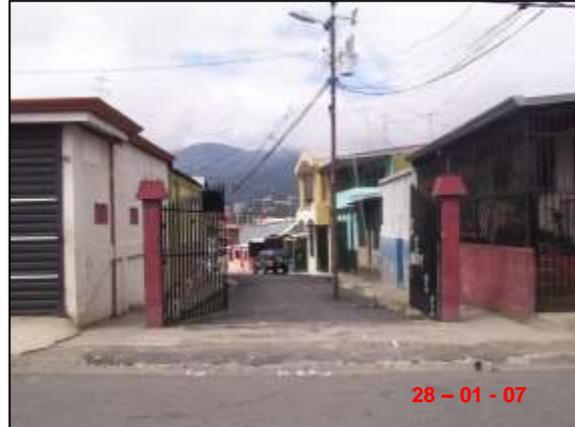
Mosaico de Imágenes No 37.  
Portón de acceso localizado sobre la Alameda 3 del sitio, resultado de la inseguridad urbana.

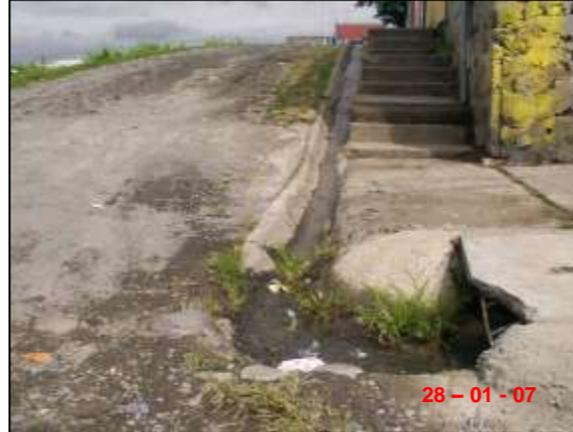
Cordón de caño localizado en la Alameda 1 (AL - 8) el cual presenta desbordamientos en invierno.

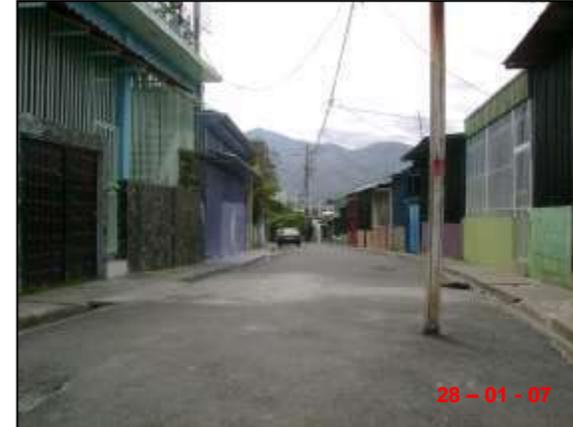
Alumbrado publico ubicado sobre el cordón de calle, este se localiza en la Alameda 5 del sitio.

<b>ALUMBRADO ELÉCTRICO</b>	Aceptable	100% de la Urbanización	<ul style="list-style-type: none"> <li>•Colocación de postes ubicados en los cordones caño , en la mitad de las aceras, en la mitad de las vías publicas principalmente en las Alamedas 4 – 5 – 6.</li> <li>•Existe una carencia de alumbrado publico en las zonas recreativas del sitio.</li> <li>•Algunos postes por falta de mantenimiento se encuentran muy deteriorados</li> </ul>	Los postes en su mayoría son de concreto prefabricado, existen algunos de metal	<ul style="list-style-type: none"> <li>• Se deberá coordinar con el ICE y con la MSJ para reubicar gran cantidad de postes que se encuentran mal ubicados, lo cual pone en peligro constante a los transeúntes del sitio.</li> <li>• algunas luminarias no funcionan debido al vandalismo en la zona, lo cual generan zonas conflictivas en la noche.</li> </ul>
<b>RED DE AGUA POTABLE</b>	Aceptable	100% de la Urbanización	<ul style="list-style-type: none"> <li>•No existen problemas en cuanto al servicio suministrado por Acueductos y Alcantarillados, solamente se han presentado cortes del suministro de agua por trabajos que ha tenido que hacer la propia Municipalidad de San José y (AYA) para mejoras en el sitio.</li> </ul>	Concreto Prefabricado	<ul style="list-style-type: none"> <li>•Actualmente según comentarios de la Presidenta de la Asociación de Desarrollo Especifico Pro Mejoras de la Libertad, Doña Sandra Salazar Chacón, el servicio de agua suministrado por el A y A no presenta ninguna deficiencia</li> </ul>

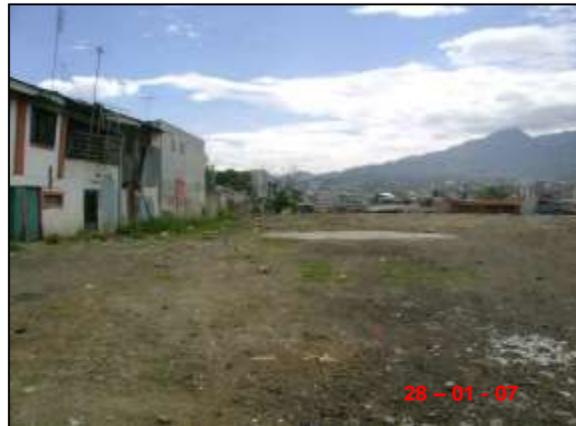
Mosaico de Imágenes No 38.  
Condición actual de la Zona Comunal del sitio, actualmente no posee ningún uso.

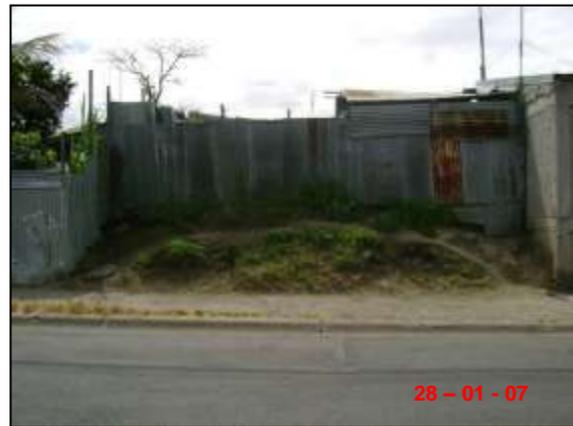
Tugurio localizado sobre la Avenida 1, actualmente este le da la espalda a la vía principal.

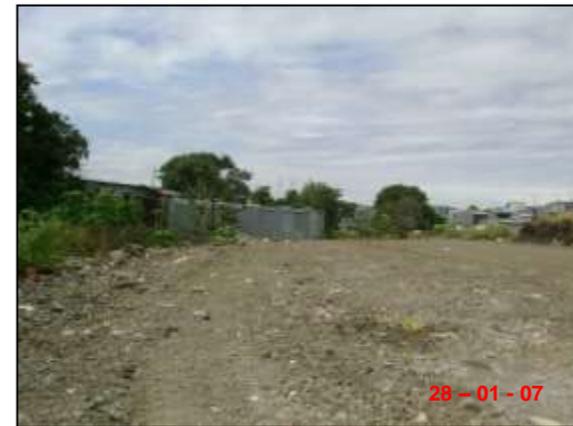
Zona verde de la localidad, actualmente ha sido rellenada para tapar escombros debido a la erradicación de los tugurios.

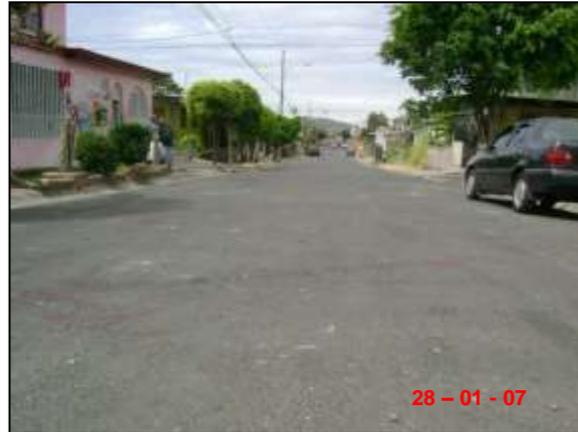
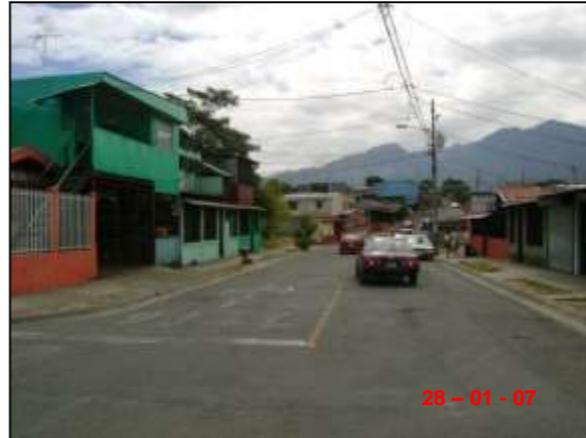
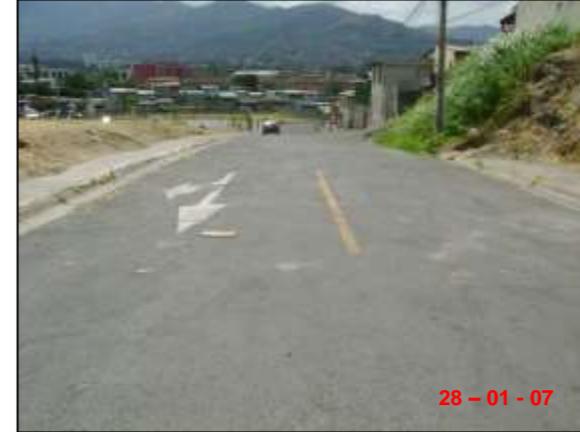
Mosaico de Imágenes No 39.

El material predominante que se localiza en la mayoría de las Calles y en la Avenida 1 de la urbanización es el asfalto, este se implemento en la localidad, debido a que brinda una duración considerable.

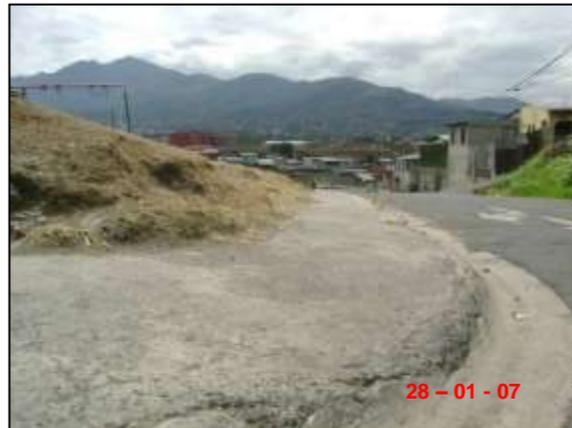
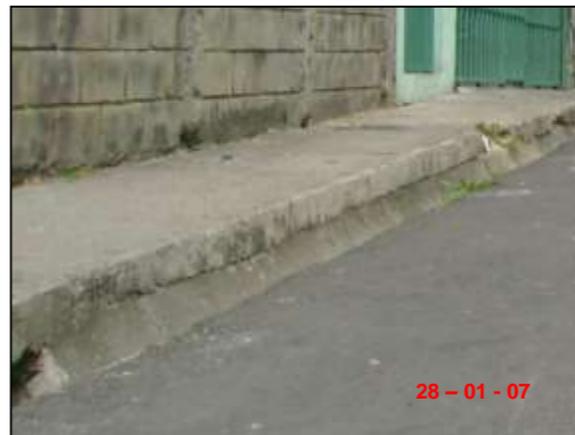
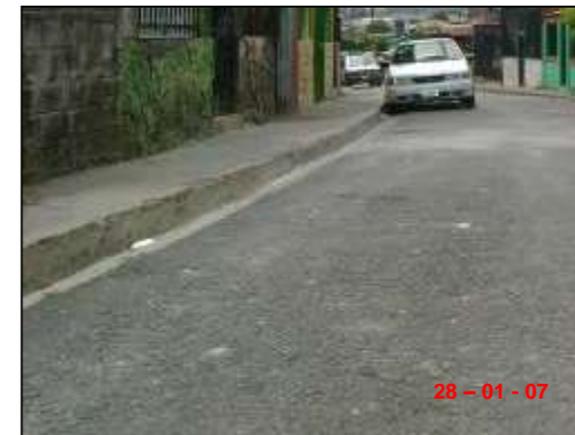
Mosaico de Imágenes No 40.

Tanto los cordones de acera como también, los cordones de caño en su mayoría con de concreto, algunos cordones de caño son de concreto prefabricado y otros han sido chorreados en sitio.

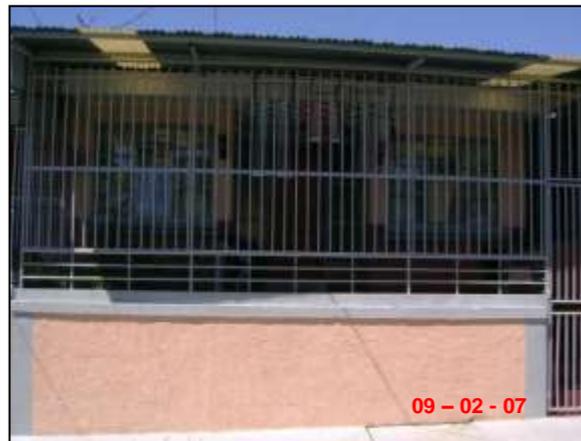
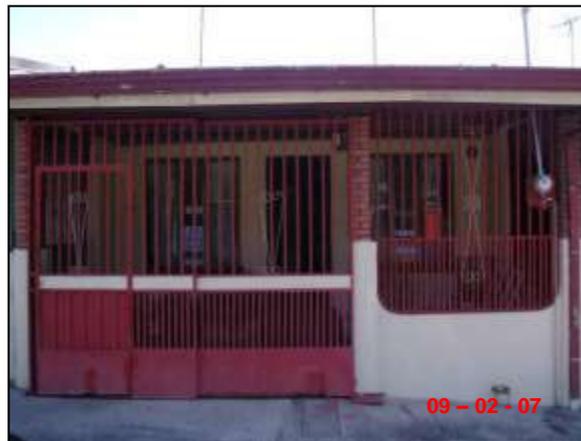
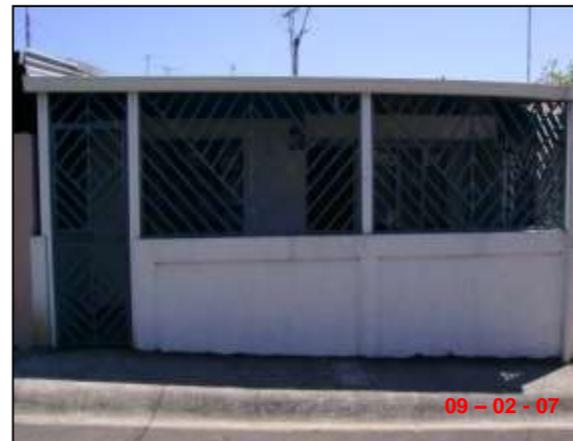
Mosaico de Imágenes No 41.

Debido a las Condiciones sociales de vandalismo, robos , asaltos que se suscitan en el sitio constantemente, las fachadas de las viviendas de la localidad presentan en su gran mayoría la puesta en sitio de verjas en toda su extensión, con el fin de generar una protección a sus usuarios, lo cual pone de manifiesto la situación extrema de inseguridad ciudadana

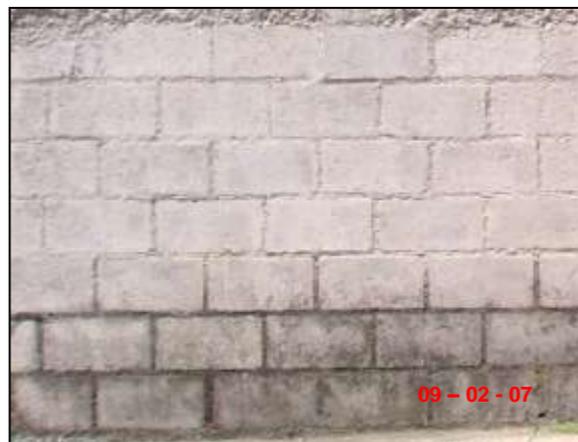
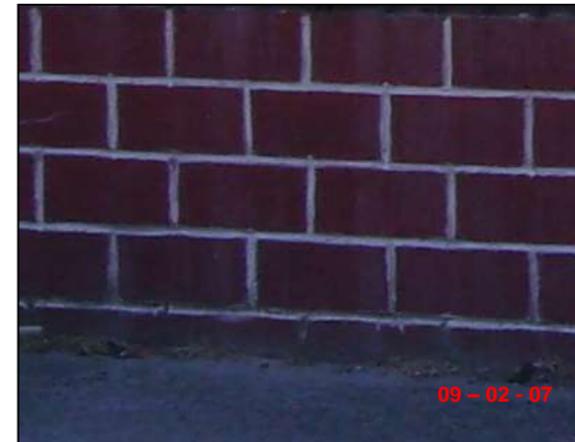
Mosaico de Imágenes No 42.

La mayoría de las casas localizadas en la Urbanización utiliza el Block de concreto expuesto sin ningún tipo de repello en sus fachadas, lo que hace que la imagen urbana del sitio en cuanto a los materiales utilizadas en las viviendas sea muy homogénea
