# MEJORAMIENTO URBANO

## URBANIZACIÓN LA LIBERTAD 1 - 2 PAVAS

Proyecto de Graduación para optar por el título de Licenciatura en Arquitectura y Urbanismo otorgado por el I.T.C.R.

LEONARDO D'AVANZO TREJOS JUNIO 2007

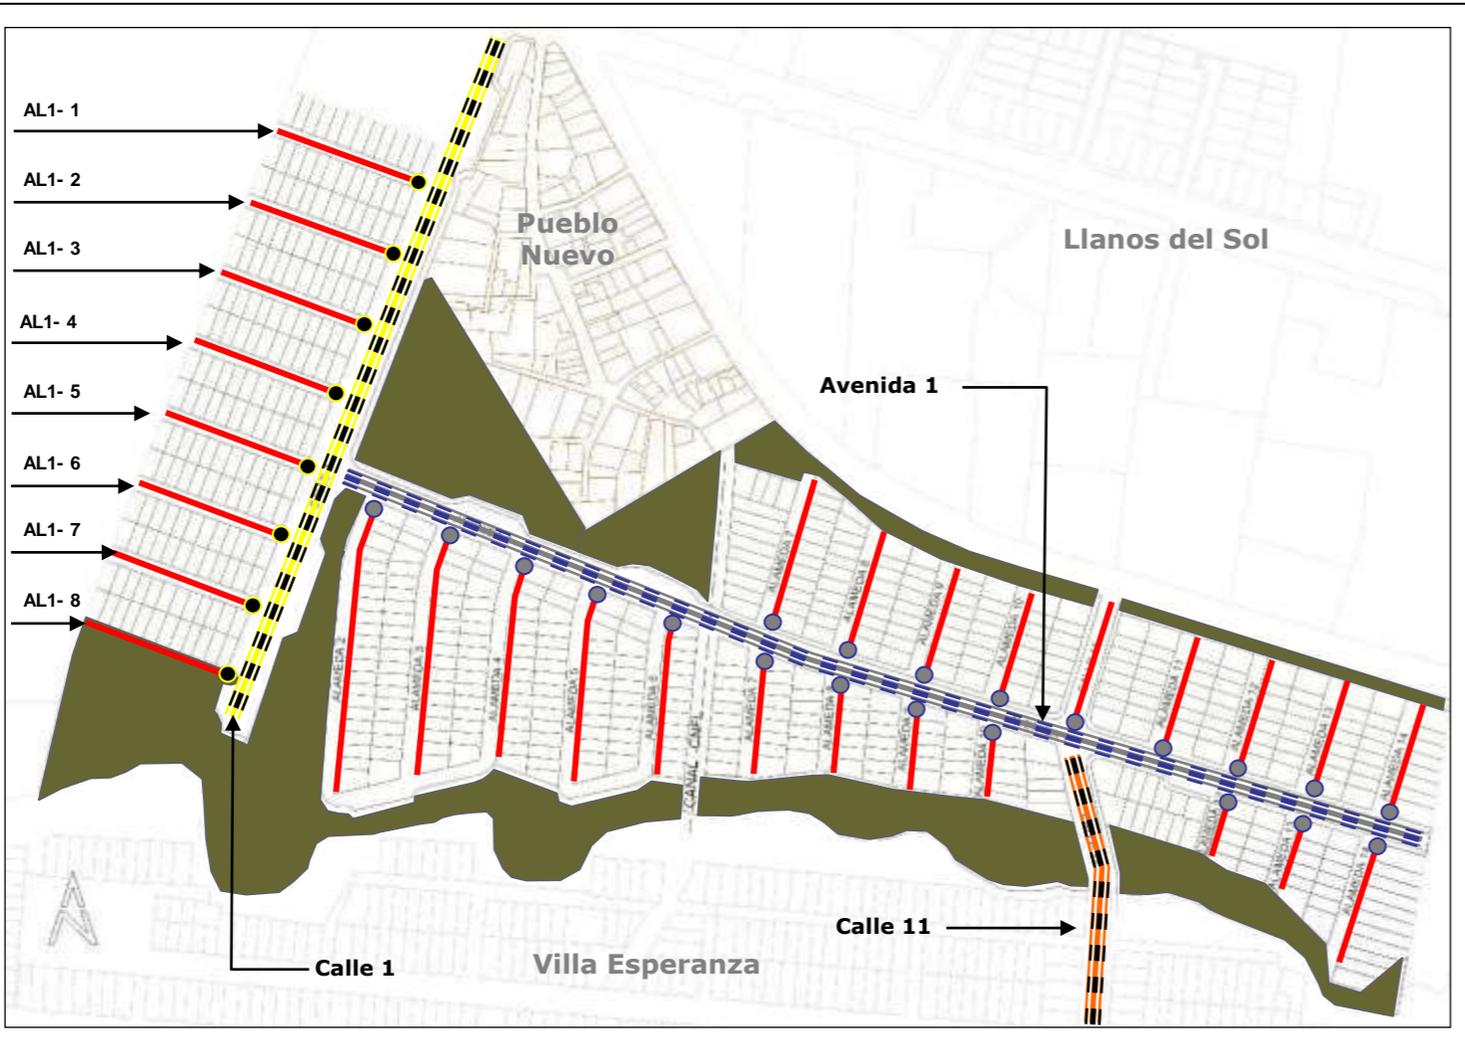
Mapa No 10. Tipología Urbano Espacial de la Urbanización la Libertad 1 – 2. Fuente: Elaboración propia

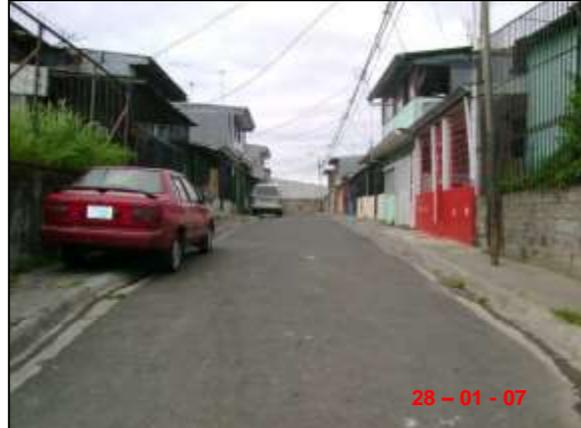
Mosaico de Imágenes No 43.

Alameda 1 (AI 1- 1) Cordón de calle = Asfalto / Cordón de acera = Pavimento

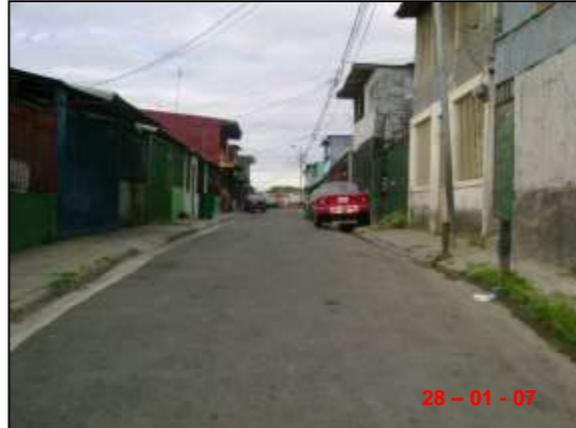
Alameda 1 (AI 1- 2) Cordón de calle = Asfalto / Cordón de acera = Pavimento

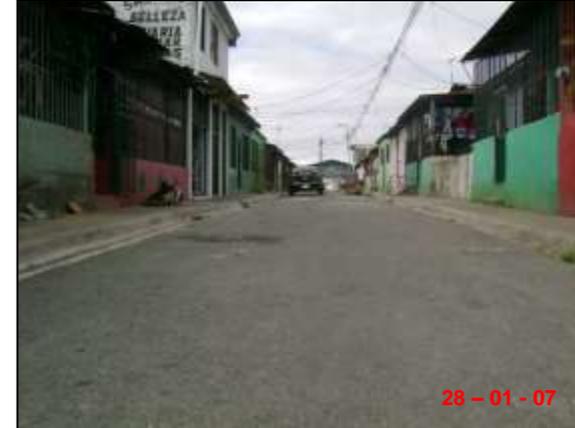
Alameda 1 (AI 1- 3) Cordón de calle = Asfalto / Cordón de acera = Pavimento

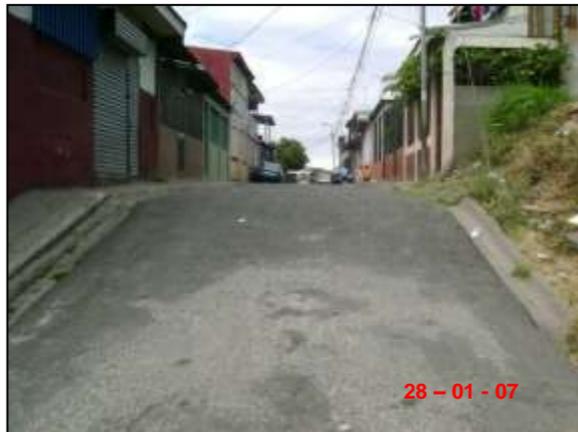
Mosaico de Imágenes No 44.

Alameda 1 (AI 1- 4) Cordón de calle = Asfalto / Cordón de acera = Pavimento

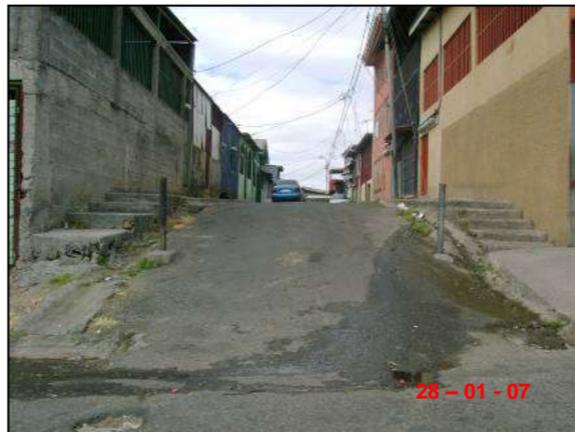
Alameda 1 (AI 1- 6) Cordón de calle = Asfalto / Cordón de acera = Pavimento

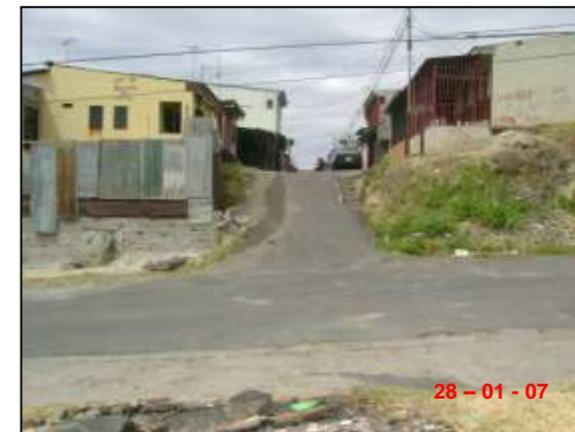
Alameda 1 (AI 1- 7) Cordón de calle = Asfalto / Cordón de acera = Pavimento

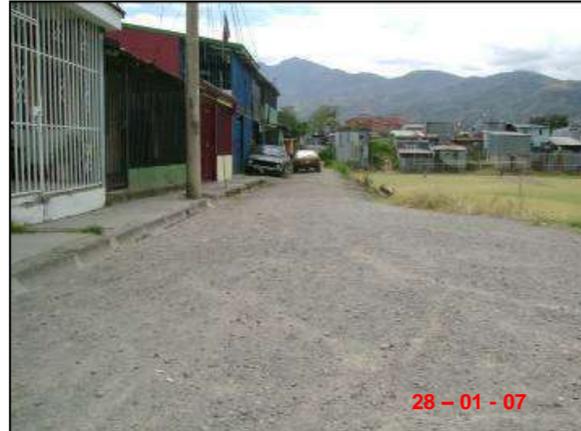
Mosaico de Imágenes No 45.

Alameda 2 Cordón de calle = no presenta ninguna intervención / Cordón de acera = Pavimento

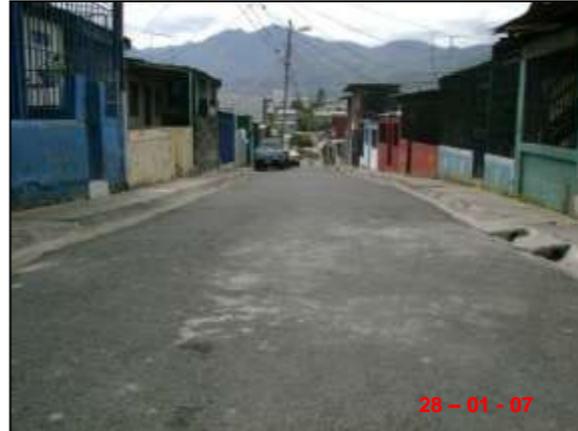
Alameda 3 Sur Cordón de calle = Asfalto / Cordón de acera = Pavimento

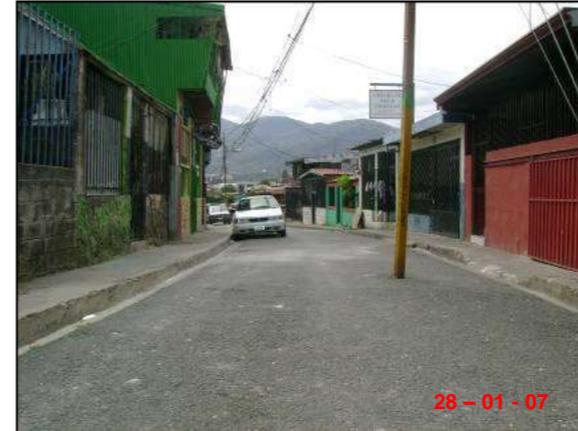
Alameda 4 Sur Cordón de calle = Asfalto / Cordón de acera = Pavimento

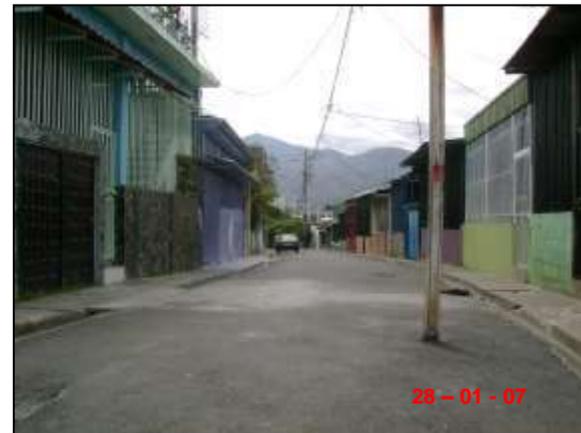
Mosaico de Imágenes No 46.

Alameda 5 Sur Cordón de calle = Asfalto / Cordón de acera = Pavimento

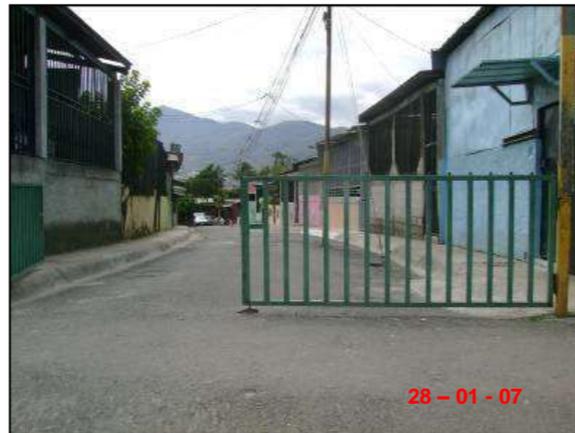
Alameda 6 Sur Cordón de calle = Asfalto / Cordón de acera = Pavimento

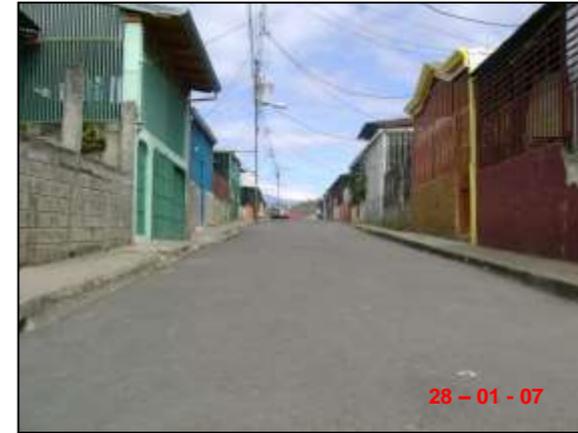
Alameda 7 Norte Cordón de calle = Asfalto / Cordón de acera = Pavimento

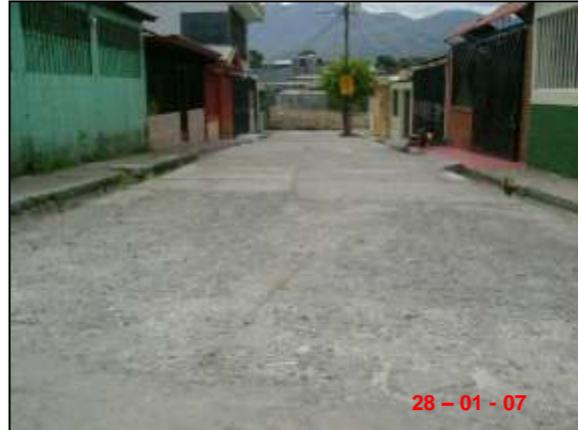
Mosaico de Imágenes No 47.

Alameda 8 Sur Cordón de calle = Pavimento/ Cordón de acera = Pavimento

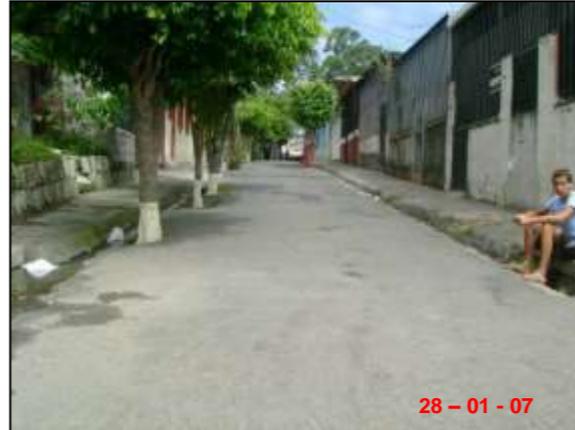
Alameda 9 Norte Cordón de calle = Asfalto / Cordón de acera = Pavimento

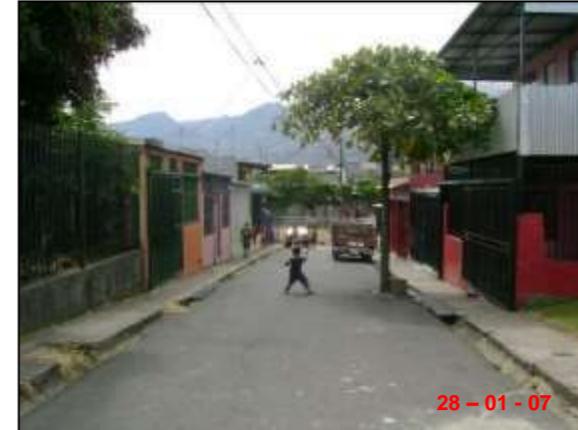
Alameda 10 Sur Cordón de calle = Asfalto / Cordón de acera = Pavimento

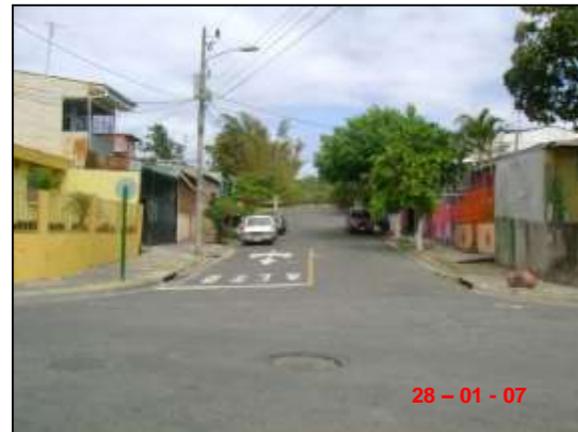
Mosaico de Imágenes No 48.

Alameda 11 Norte Cordón de calle = Asfalto / Cordón de acera = Pavimento

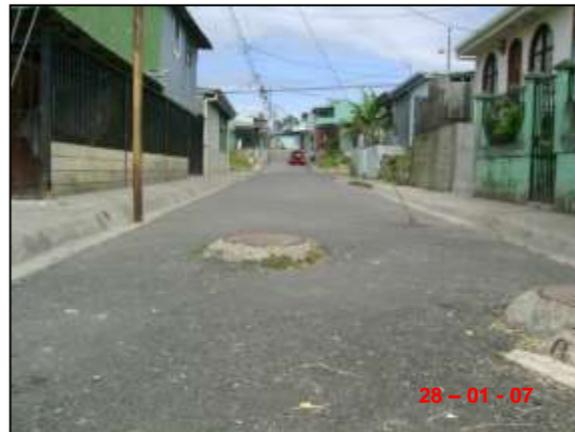
Alameda 12 Sur – Norte Cordón de calle = Asfalto / Cordón de acera = Pavimento

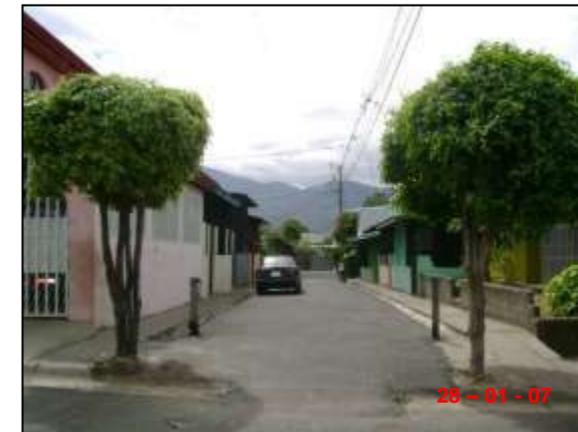
Alameda 13 Sur Cordón de calle = Asfalto / Cordón de acera = Pavimento

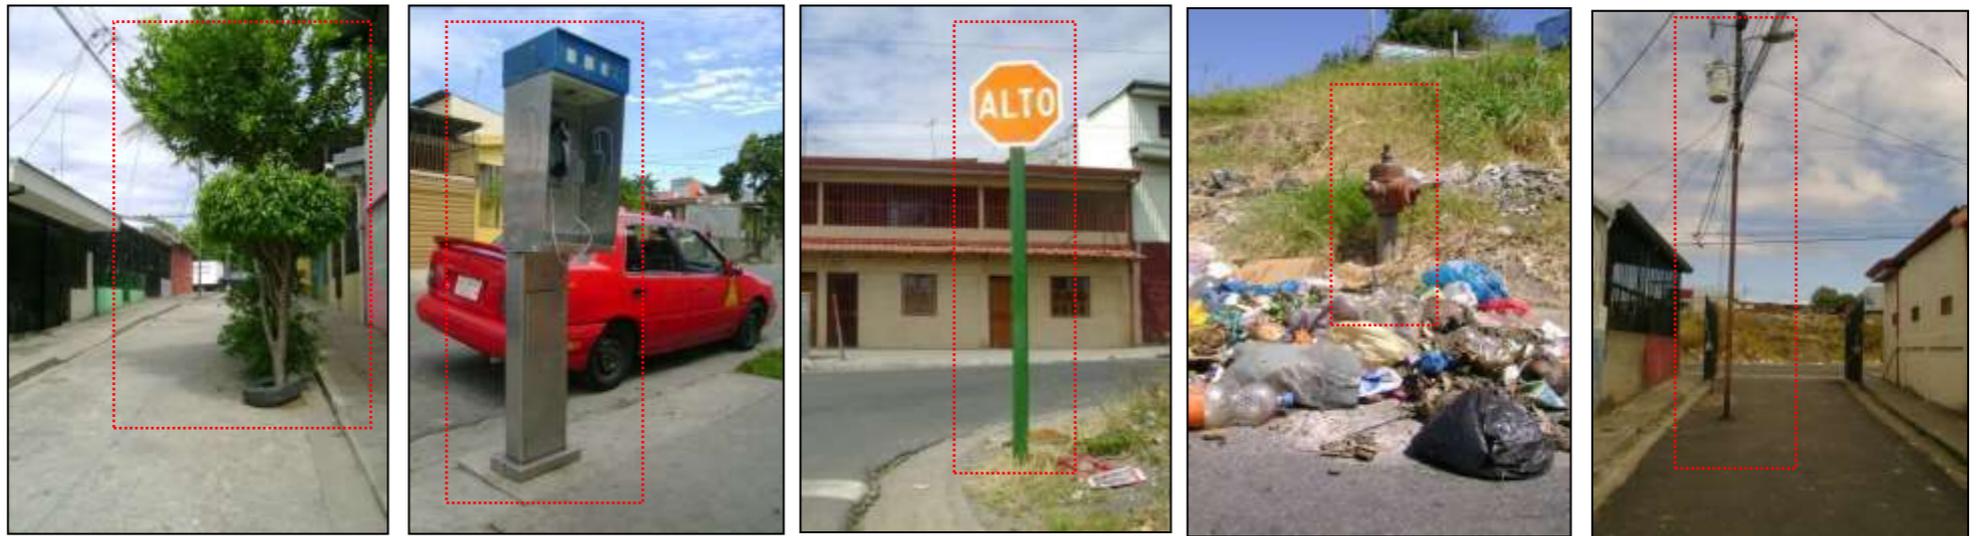
Mosaico de Imágenes No 49. Mobiliario urbano presente en la Urbanización La Libertad 1 y 2, se evidencia en algunos casos su mala colocación, puesto que los mismos obstaculizan la circulación tanto peatonal como motorizada. Por otra parte se observa la incursión de señales de transito, árboles dispuestos en algunas aceras y una caseta telefónica en muy buen estado, sin embargo, actualmente la urbanización requiere de mayor cantidad de estos elementos para su buen funcionamiento

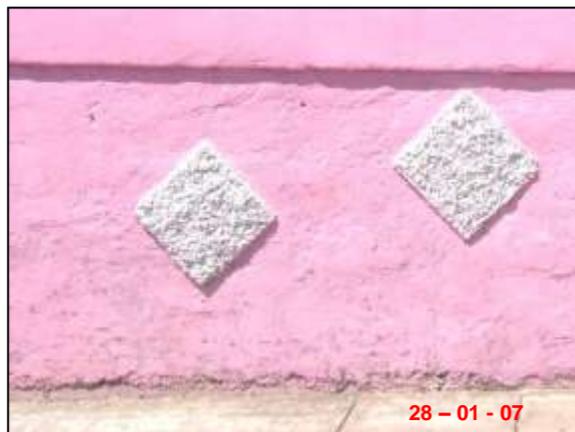
Mosaico de Imágenes No 50.  
Rombos decorativos hechos por medio de un repello pringado de concreto

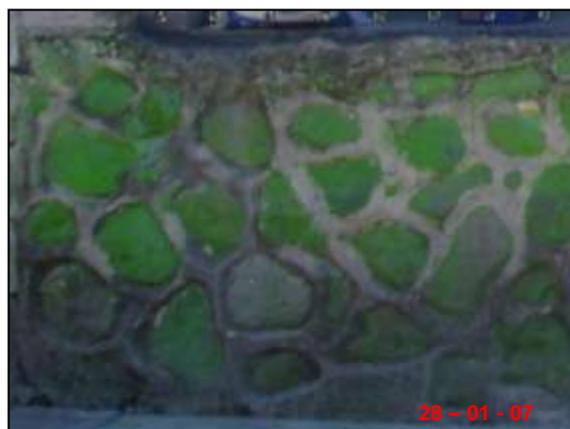
Muro hecho de piedra, conocida como bola de río en la parte exterior se le ha aplicado una pintura verde para decorar la mismas

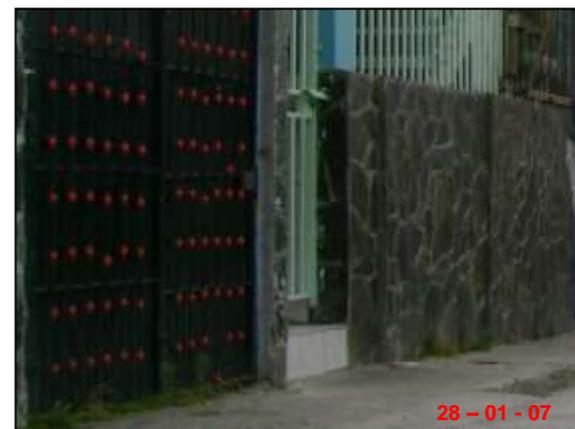
Utilización de piedra laja colocada en el muro de la vivienda

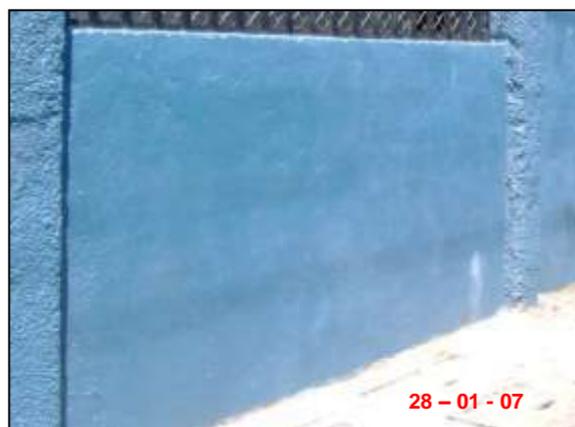
Mosaico de Imágenes No 51.  
Muro de block localizado en el exterior de la vivienda, el mismo posee un repello fino en toda su extensión

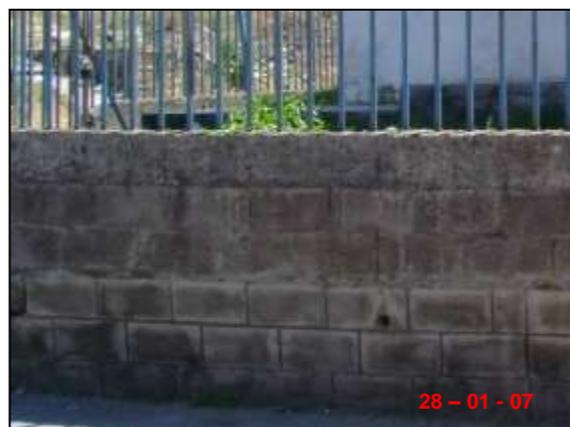
Block de concreto utilizado como muro, el mismo deja ver la textura natural del block ya que no tiene ningún recubrimiento o repello

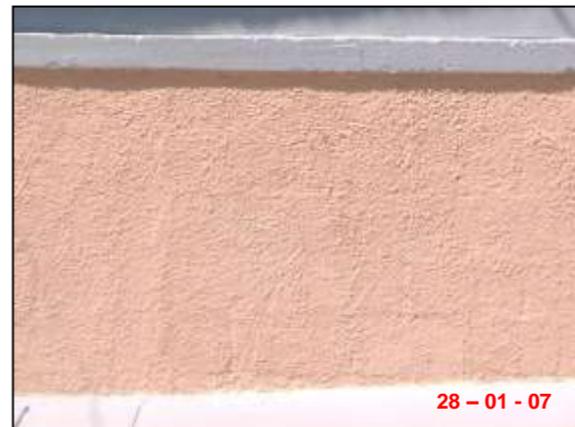
Muro exterior de la vivienda, hecho por medio de un repello pringado de concreto

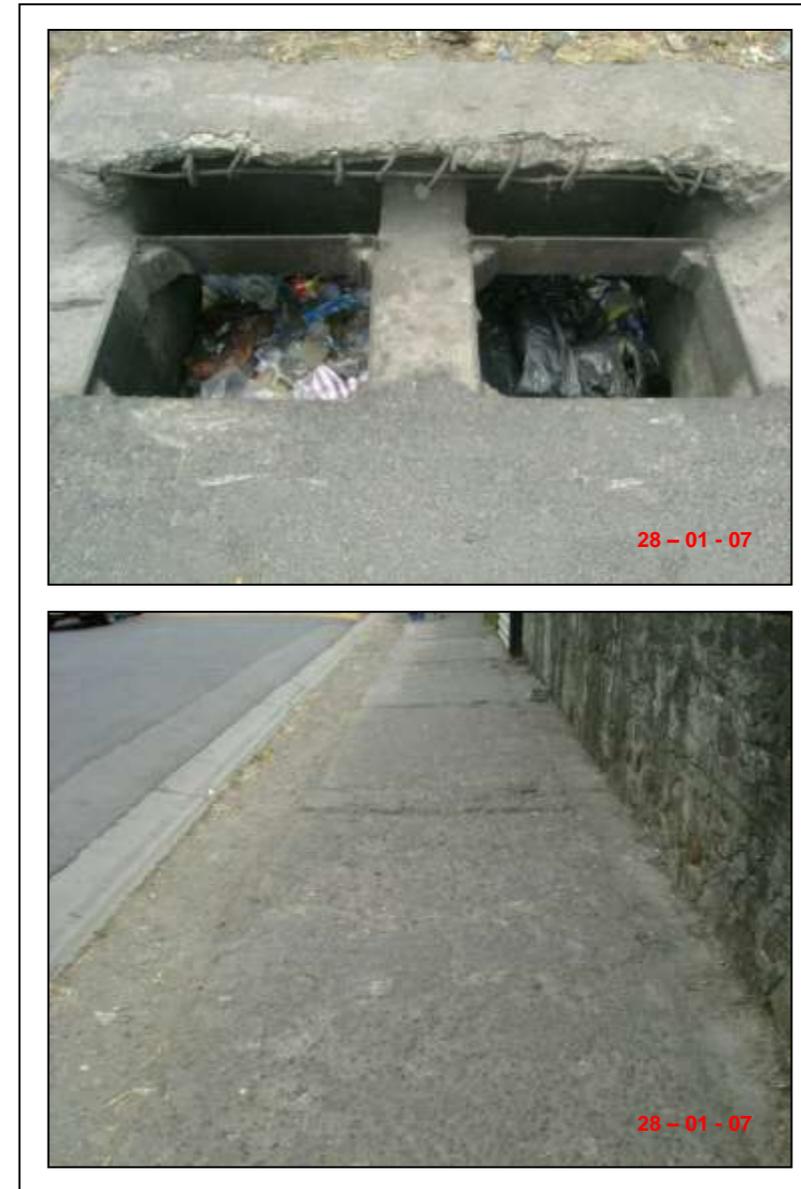
Mosaico de Imágenes No 52. Condiciones actuales de infraestructura presentes en algunos tramos de la localidad, estas son reflejo de la visual urbana que se percibe a diario en la comunidad, la cual pone de manifiesto la falta de una solución integral por parte de las Entidades Gubernamentales como también la falta de protección por parte de la misma comunidad.  
Fuente: Propia

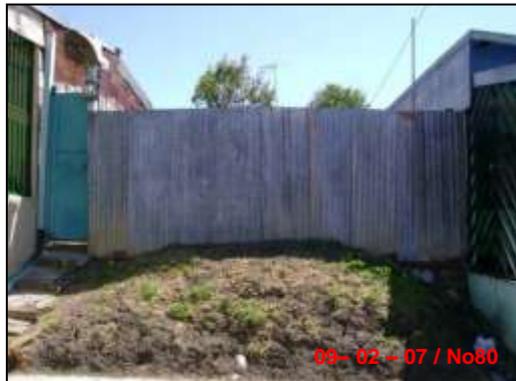
03-02-07 / No80

Imagen No 80. Tugurio localizado en la Alameda 6 de la localidad, actualmente el rancho se encuentra cercado por latas de zinc.

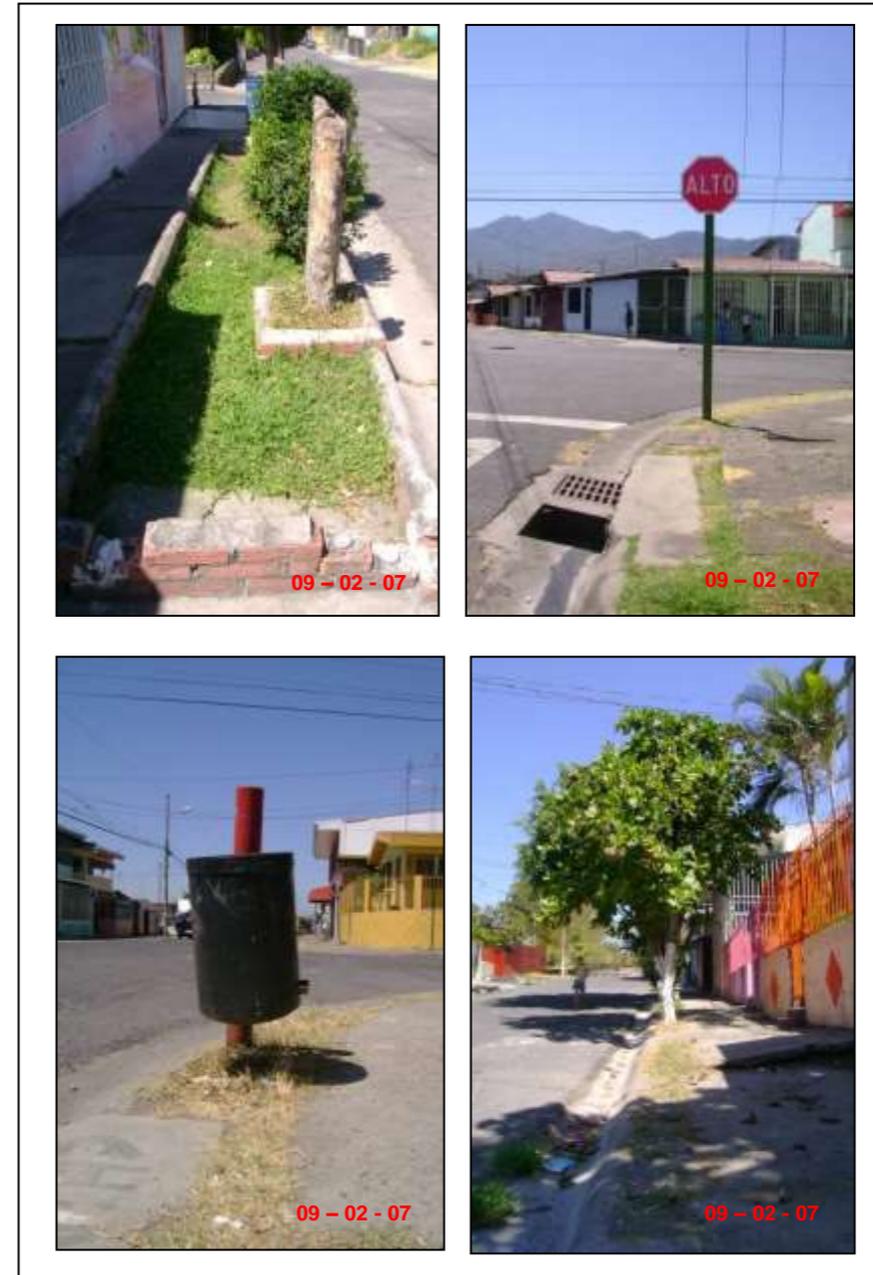
Mosaico de Imágenes No 57. Mobiliario Urbano presente actualmente en la Urbanización La Libertad 1 y 2

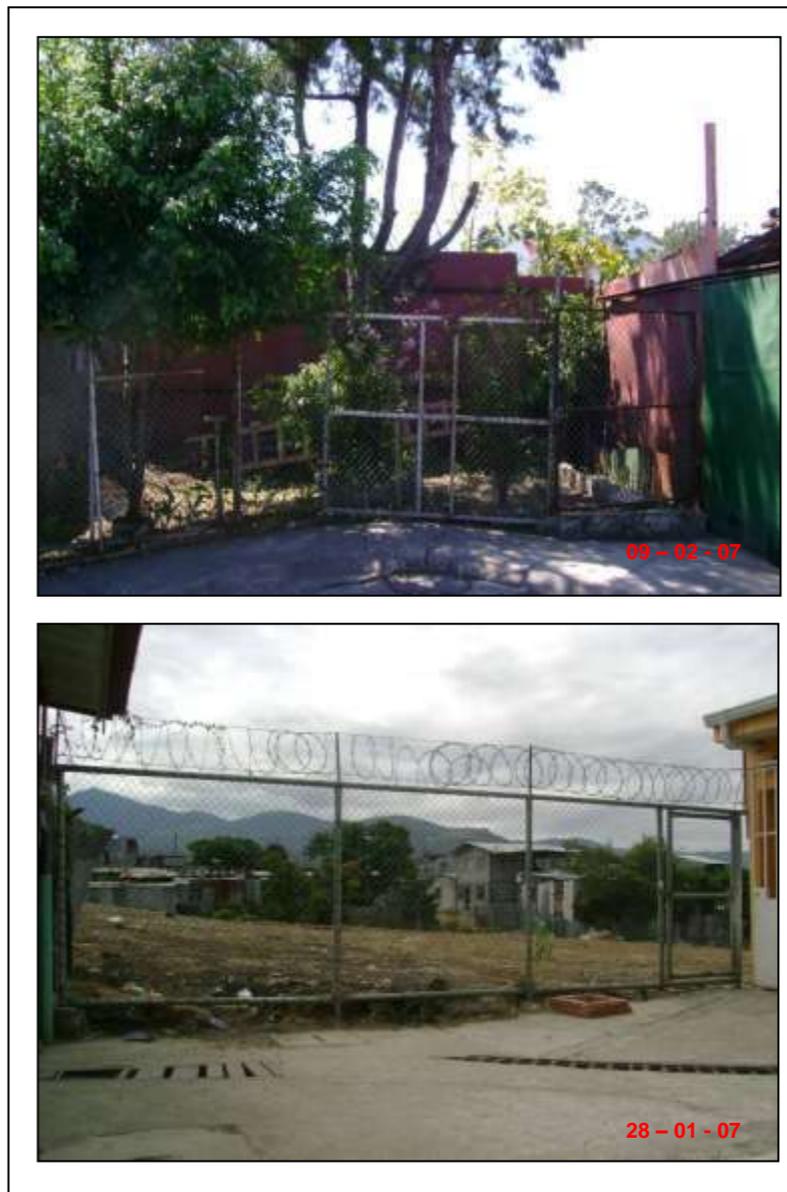
Mosaico de Imágenes No 58. Barreras físicas presentes en los Topes de las Alamedas contiguo a las Zonas Verdes del sitio.

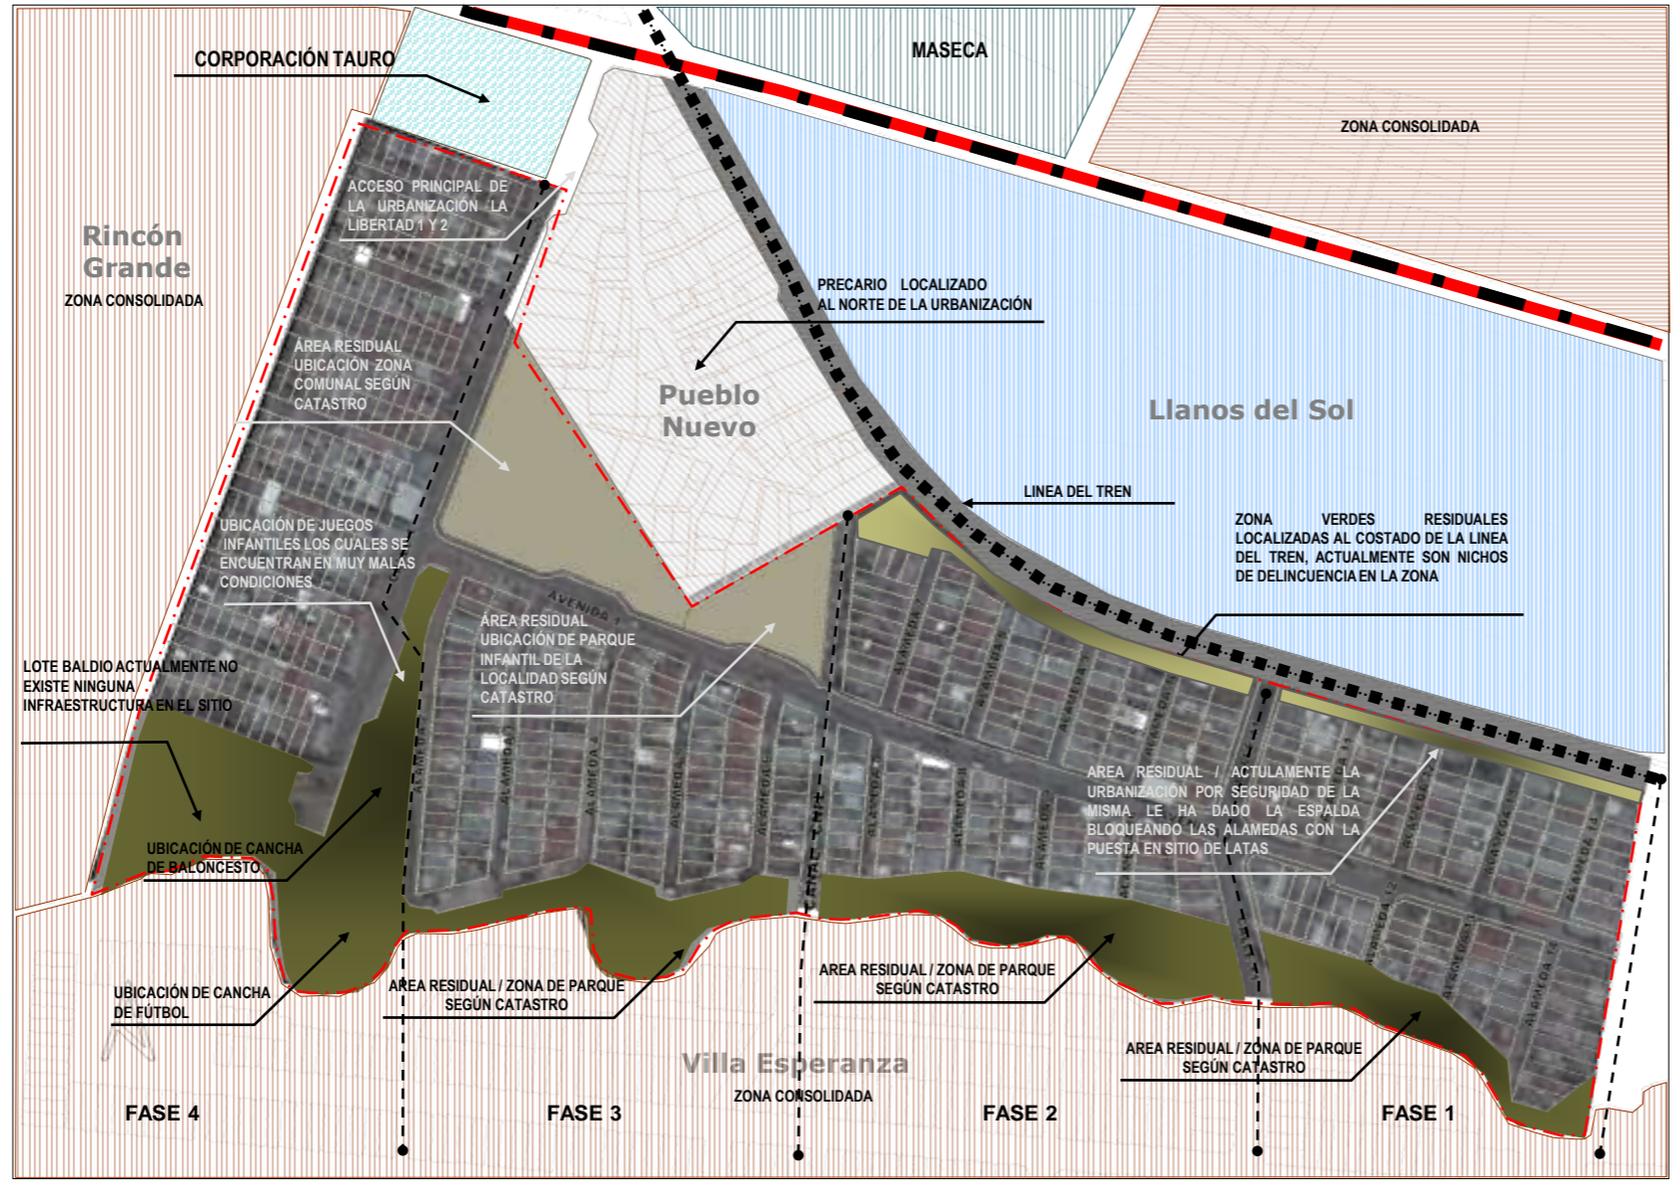
Mapa No 11. Estructura Urbana Actual La Libertad 1 y 2 , Fuente: Elaboración Propia

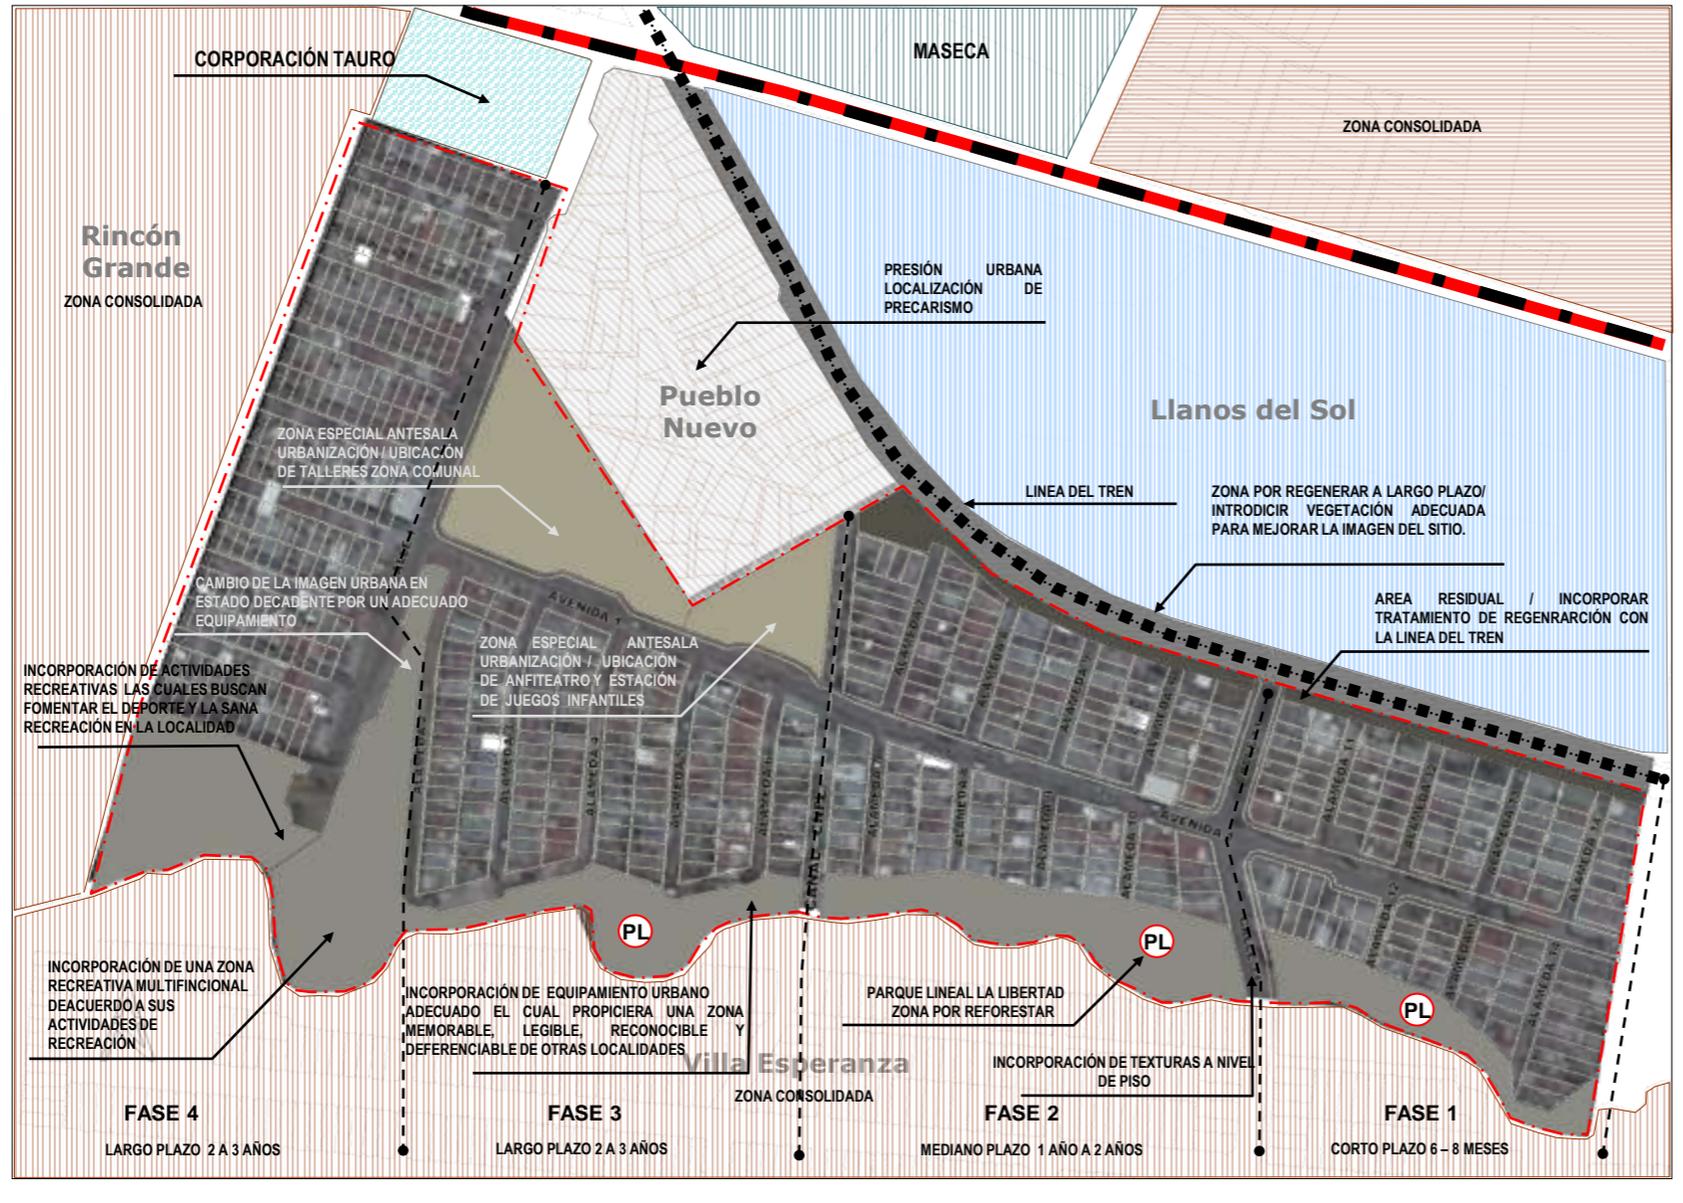
Mapa No 12. Propuesta Intervención Urbana La Libertad 1 y 2 , Fuente: Elaboración Propia

Las fases se han programado con el objetivo de definir paulatinamente la intervención urbana en la localidad .Estas se han planificado de acuerdo a 4 sectores de intervención a corto, mediano y largo plazo.

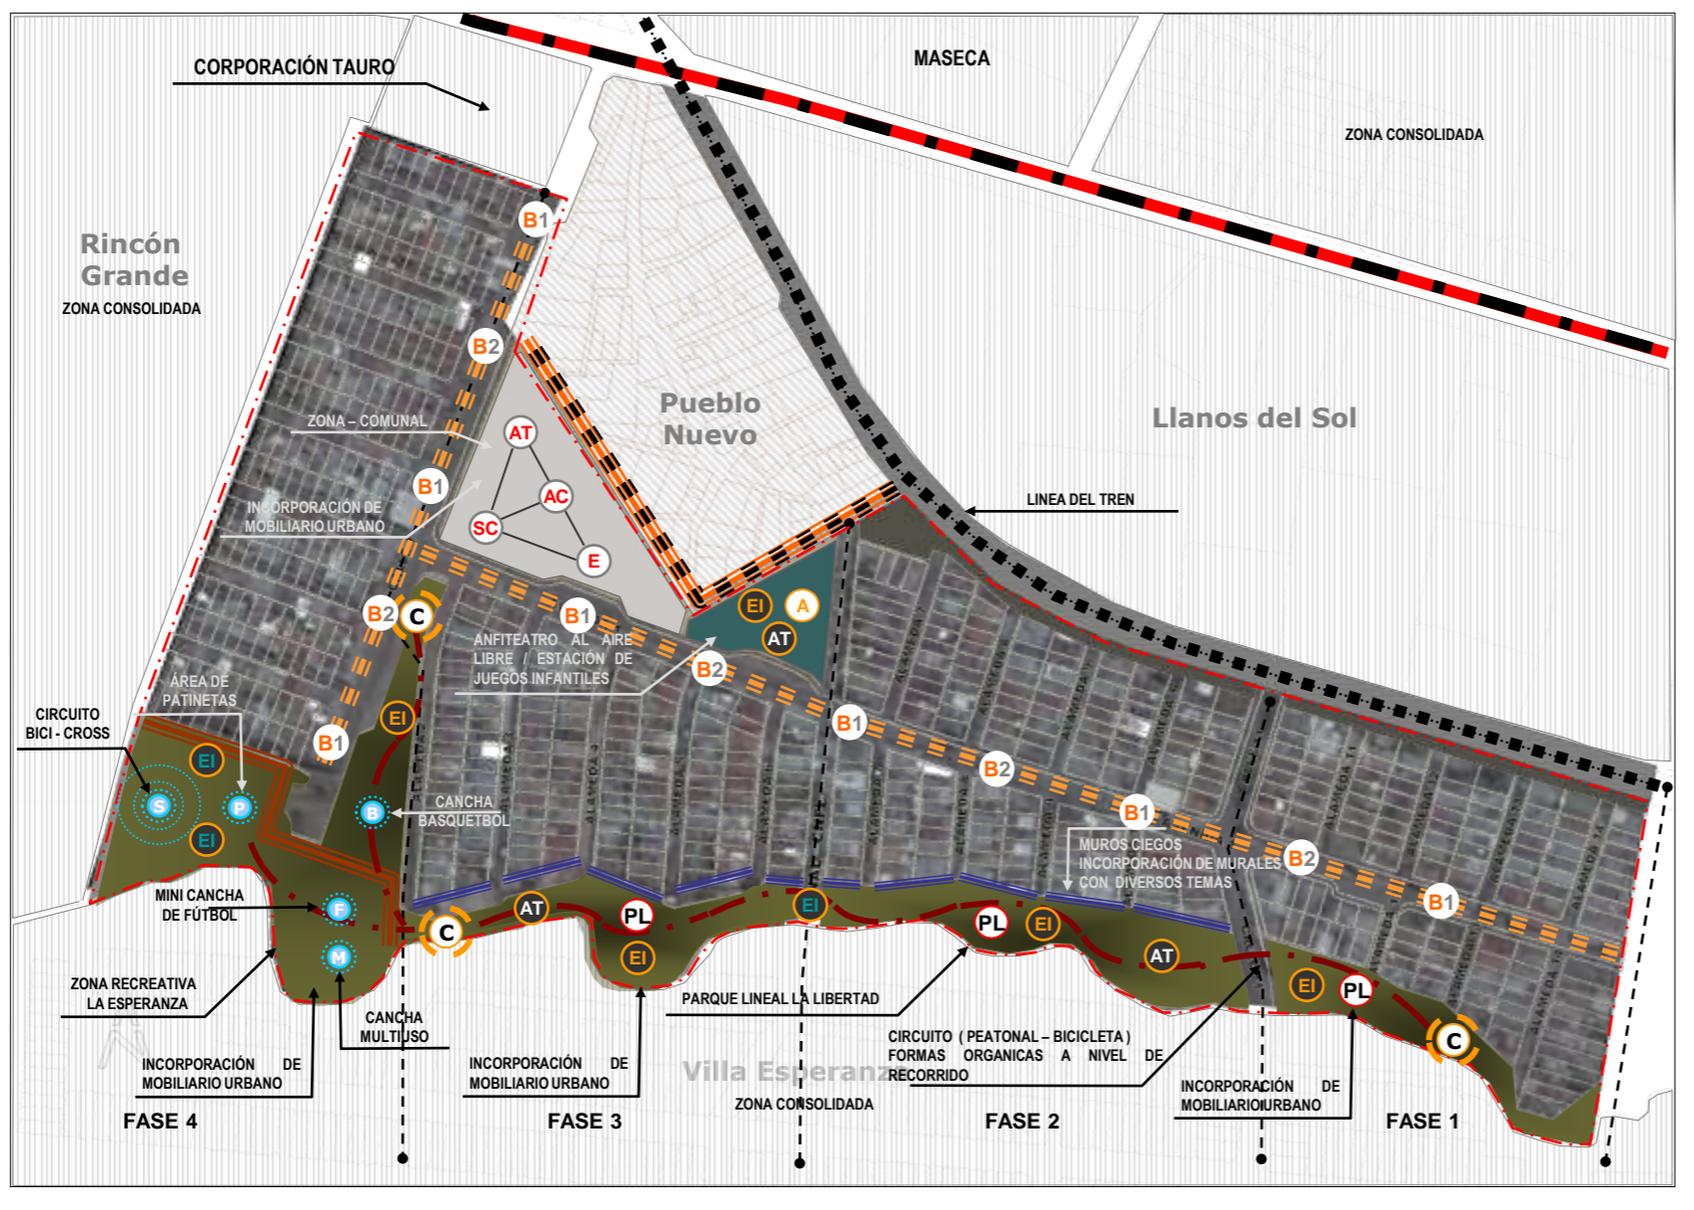
**Componentes del Proyecto**

Mapa No 13. Propuesta Componentes del Proyecto La Libertad 1 y 2 / Espacio Público , Fuente: Elaboración Propia

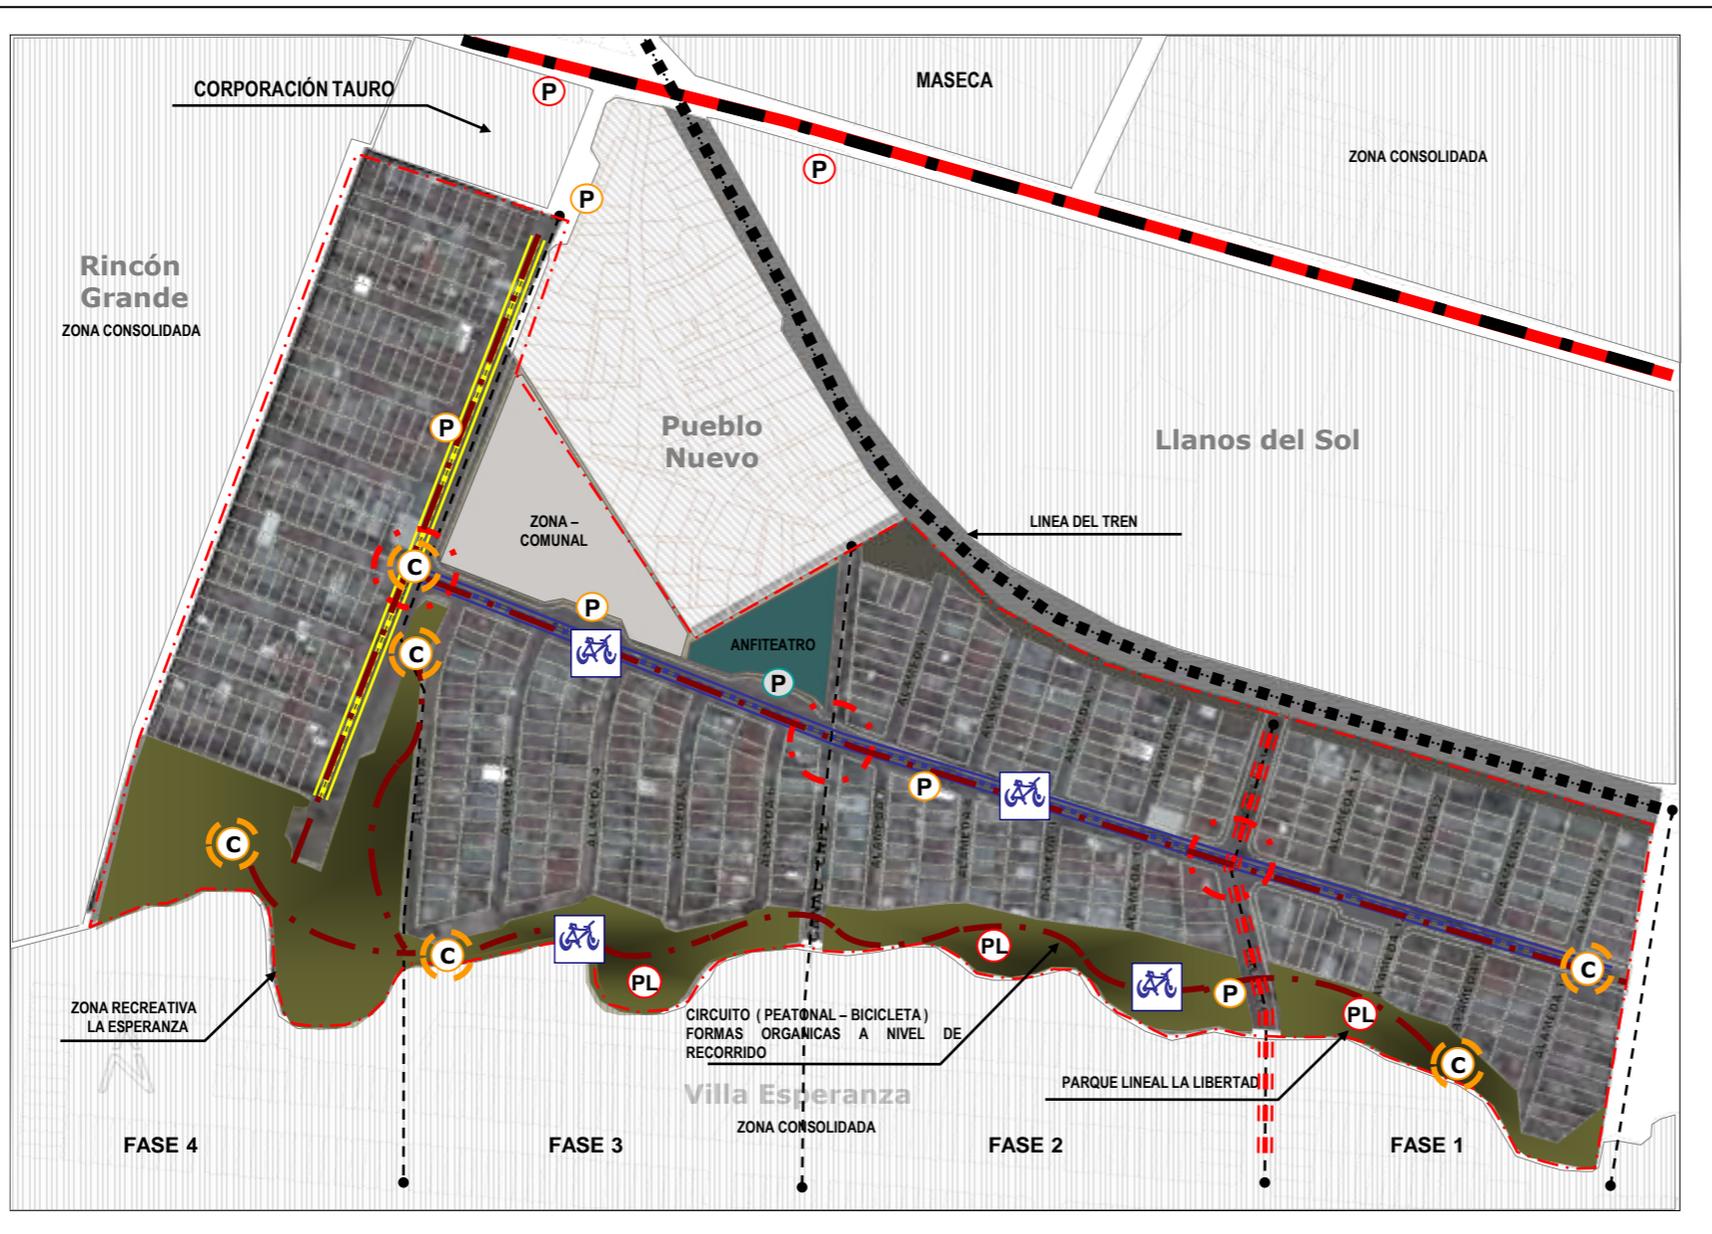
**Propuesta - Vialidad**

Mapa No 14. Propuesta Vialidad del Proyecto La Libertad 1 y 2 / Espacio Público , Fuente: Elaboración Propia

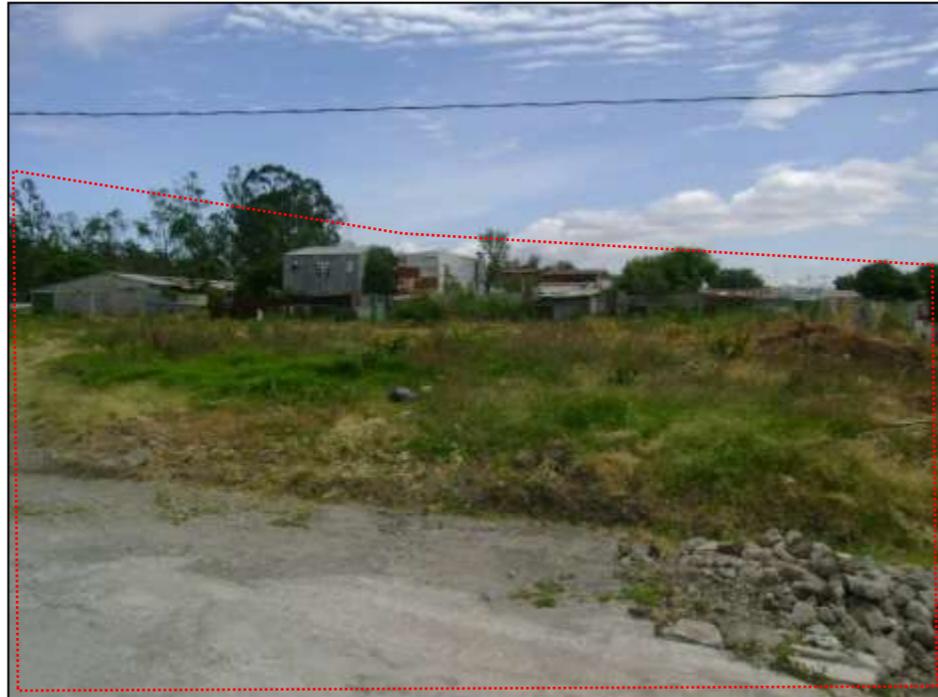
Condición actual de la Zona donde se ubicara el Anfiteatro de la comunidad, actualmente esta área, permanece como un espacio residual en la Urbanización ya que la misma no posee ninguna utilización.

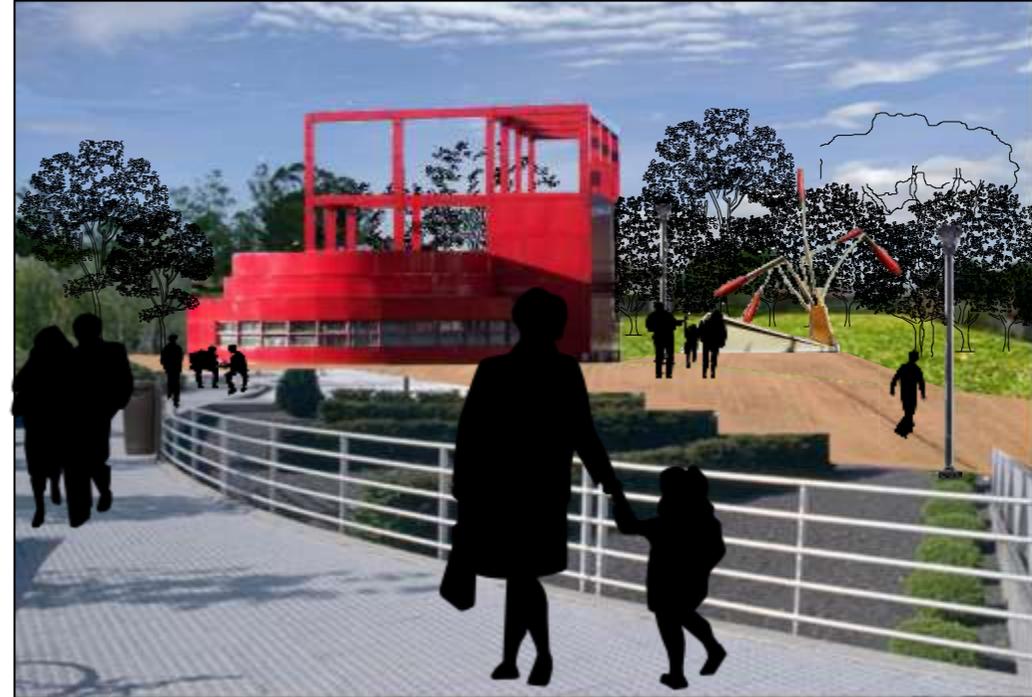
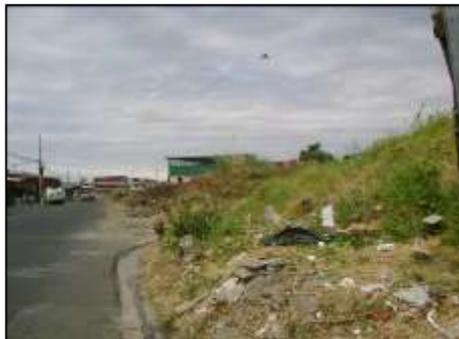
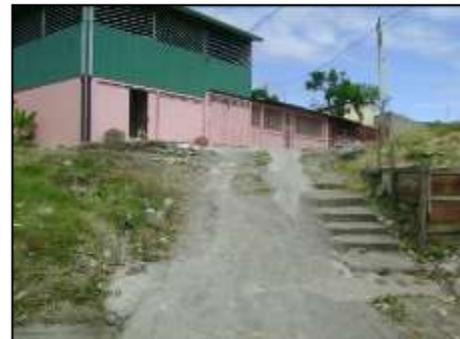
Fotomontaje No 6. / Elaboración Propia

Posible Intervención físico espacial de la Zona destinada a ubicar el Anfiteatro de la comunidad La Libertad 1 y 2.

El diseño del entorno del Anfiteatro MIUL 1-2 deberá estar impregnado de elementos complementarios a las actividades de estar, caminar, conversar, como lo son la puesta en sitio de Kioscos, esculturas, murales que por su uso informativo y colorido brindaran un lugar particular y diferente con respecto al resto de la Urbanización y el contexto de la misma.
