# MEJORAMIENTO URBANO

## URBANIZACIÓN LA LIBERTAD 1 - 2 PAVAS

Proyecto de Graduación para optar por el título de Licenciatura en Arquitectura y Urbanismo otorgado por el I.T.C.R.

LEONARDO D'AVANZO TREJOS JUNIO 2007

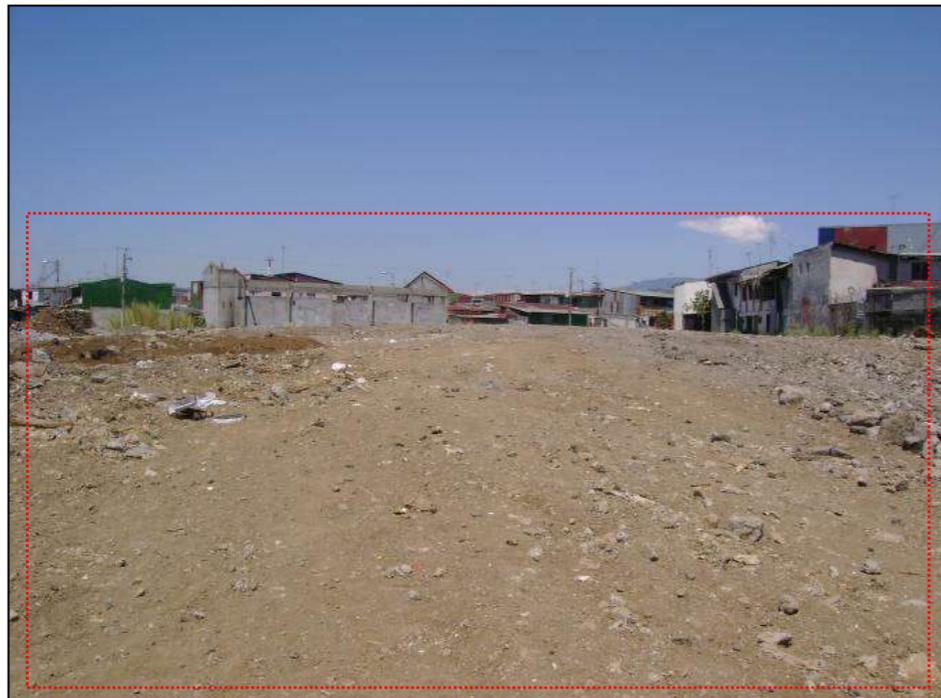
Condición actual del espacio destinado a ubicar la Zona Comunal (Talleres) en la Urbanización, actualmente se encuentra en el sitio una infraestructura que podría utilizarse eventualmente

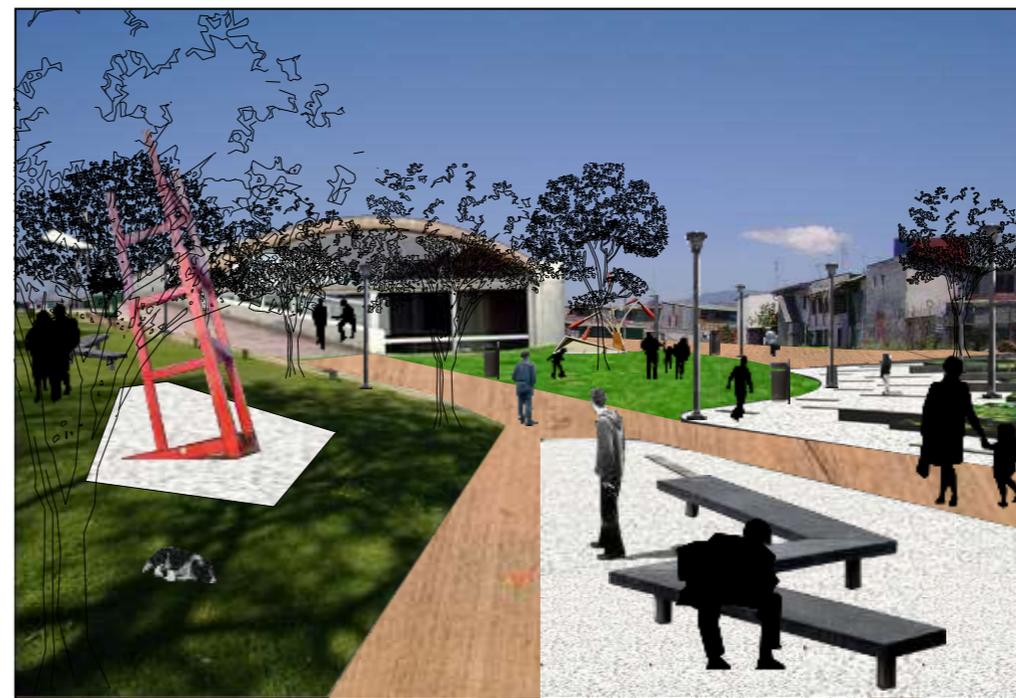
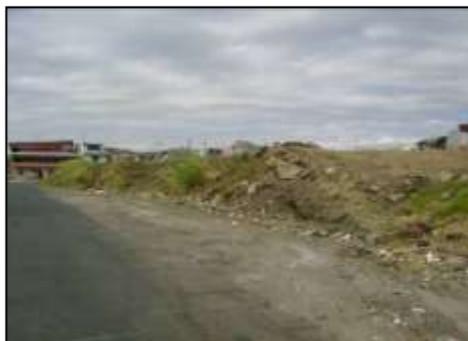
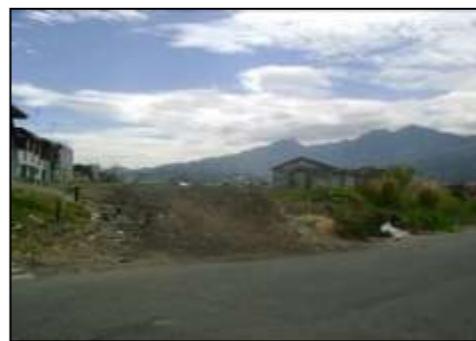
Fotomontaje No 7. / Elaboración Propia

Posible Intervención físico espacial de la Zona destinada a ubicar el área de Talleres de la Zona Comunal de la Urbanización.

El diseño de la Zona Comunal deberá poseer fluidez en cuanto a la circulación entre los espacios circundantes. Esta zona estará ligada al Anfiteatro (MIUL 1-2) por tal motivo el diseño del entorno incorporara ambas áreas. Así mismo, formalmente la infraestructura del edificio debe ser atractiva y legible a la vez, aprovechando el cambio de nivel que existe en todo el terreno.

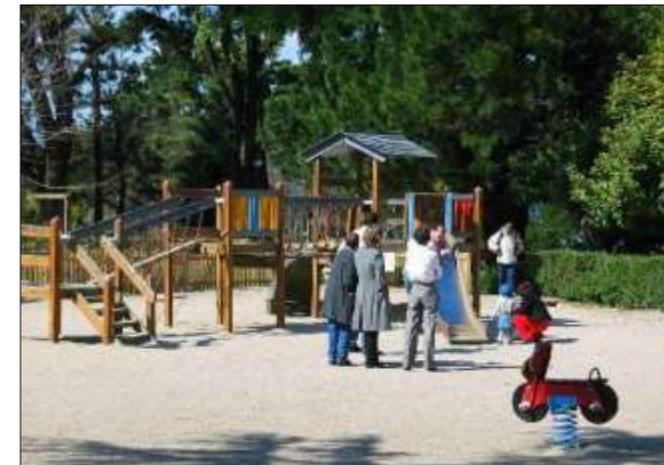
Mini Estación de juegos infantiles construido con materiales seguros los cuales brindan una diversión sana y sin riesgos.

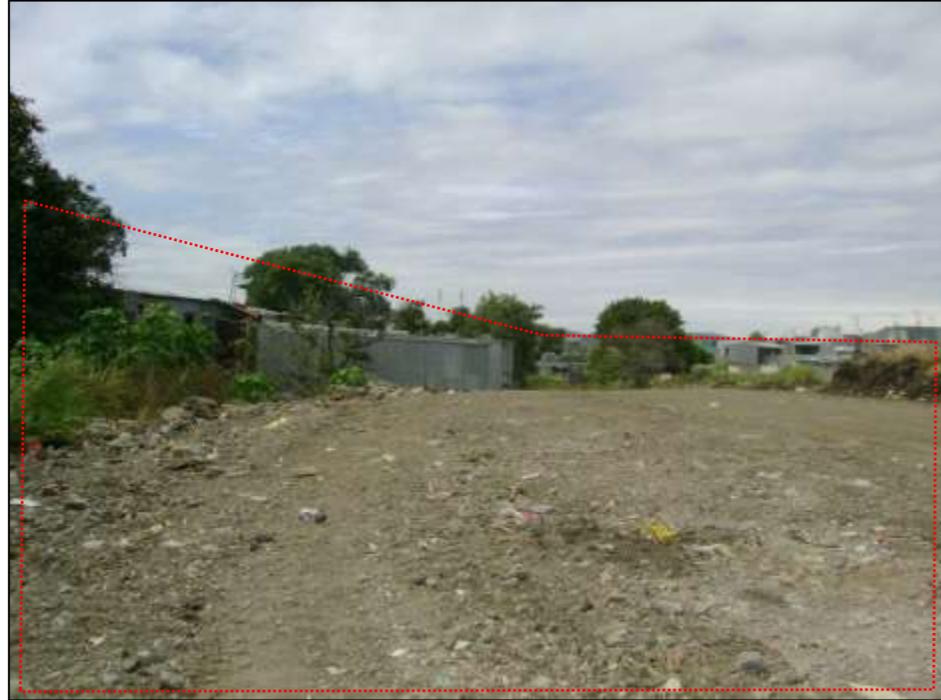
Condición actual de las zonas recreativas de la Urbanización, actualmente no se cuenta con ningún tipo de equipamiento en el sitio que permita una recreación sana para sus usuarios.

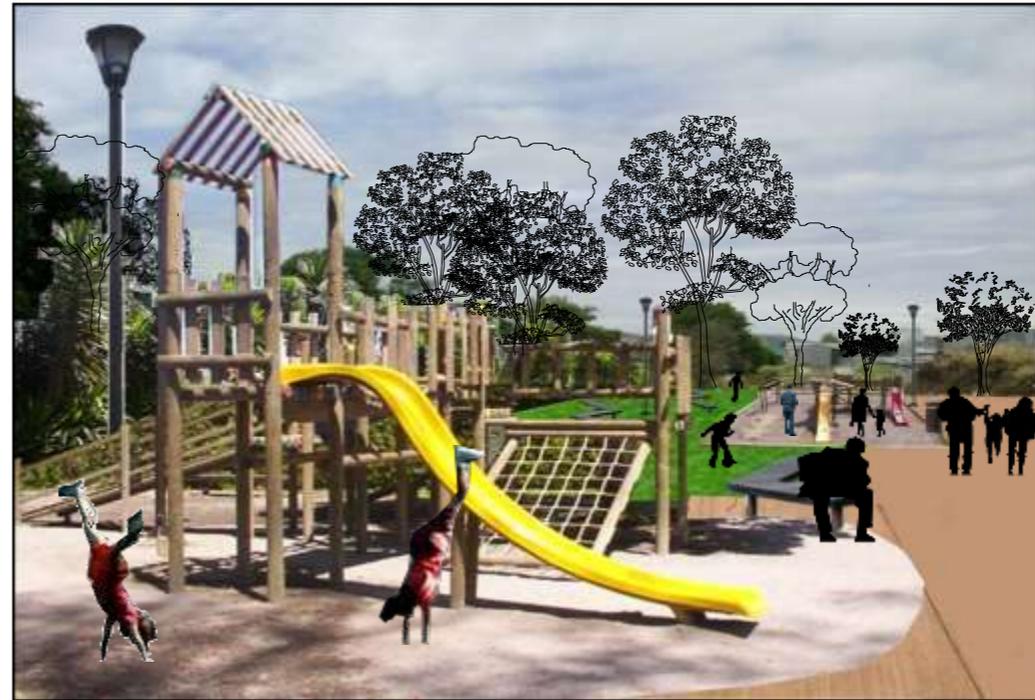
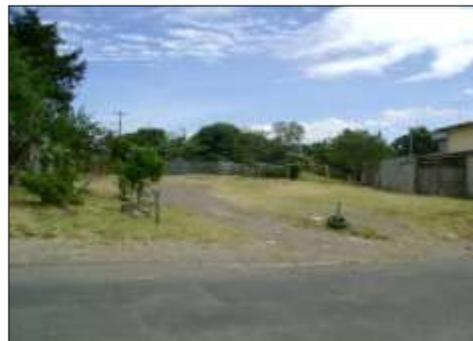
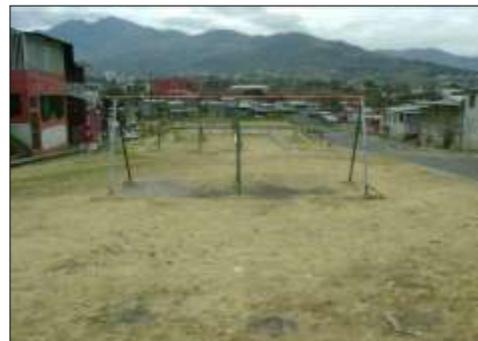
Fotomontaje No 8. / Elaboración Propia

Posible Intervención físico espacial de la Zona Recreativa localizada al Sur de la Urbanización.

**El equipamiento de las Estaciones Infantiles deberán contar con variedad de juegos para los niños, así mismo la disposición de las estaciones estarán dispersas en todo el recorrido del Parque lineal La Libertad, con su debida nomenclatura. Se deberá incluir el aspecto de seguridad en todo el perímetro donde se ubiquen las zonas recreativas infantiles con tal de evitar accidentes.**

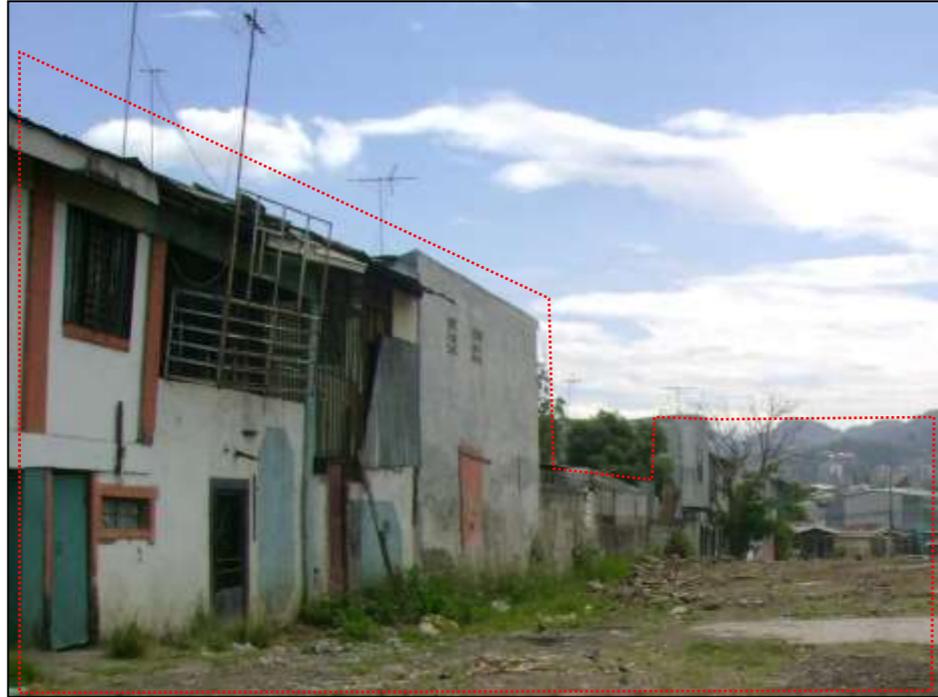
Condición actual presente en las casas de habitación localizadas en el Precario Pueblo Nuevo ubicado al Norte de la Urbanización. Actualmente estas viviendas colindan con la Zona Comunal de la Localidad la Libertad

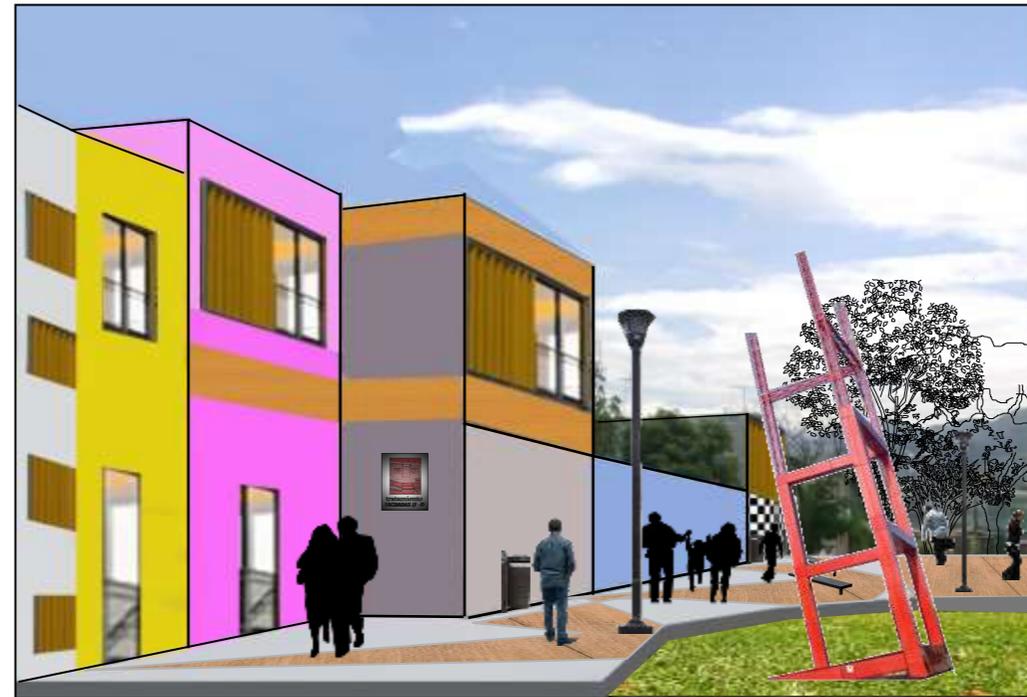
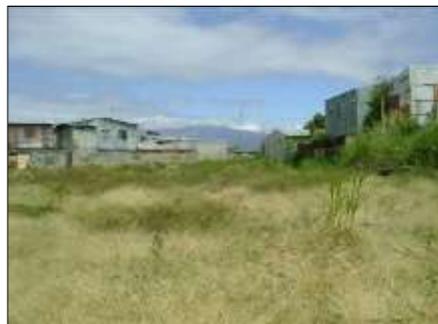
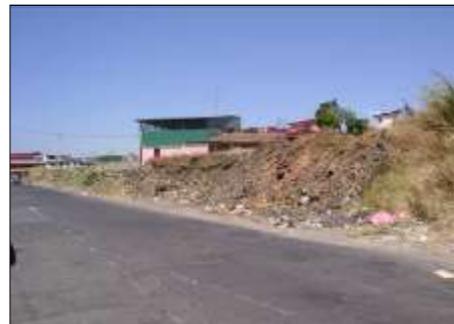
Fotomontaje No 9. / Elaboración Propia

Posible Intervención urbana a nivel de fachadas y entorno inmediato localizada al Norte de la Urbanización en el Precario Pueblo Nuevo.

La renovación de las fachadas buscara la implementación de materiales, colores, texturas, formas completamente diferentes con su entorno, con el objetivo de generar espacios atractivos y únicos a la vez.

Se vinculara directamente algunos frentes de las casas ubicadas en este sector con la Zona Comunal del Sitio (Área de Talleres) por tal motivo deberá existir una interrelación entre ambos.

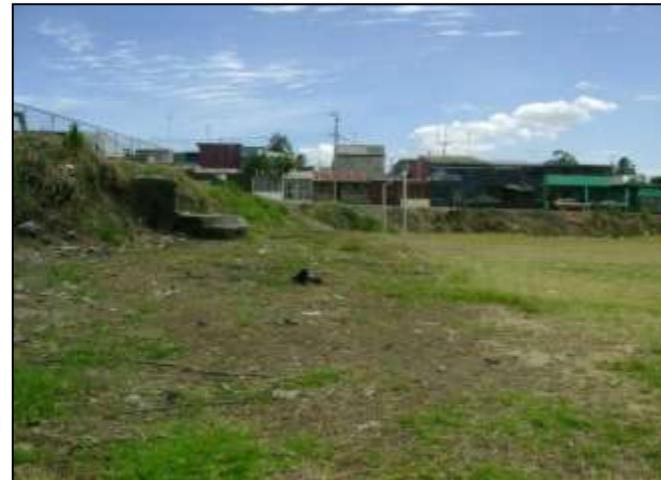
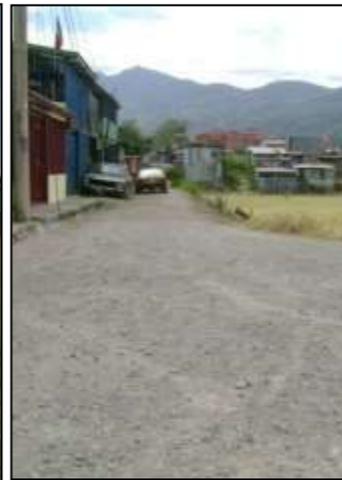
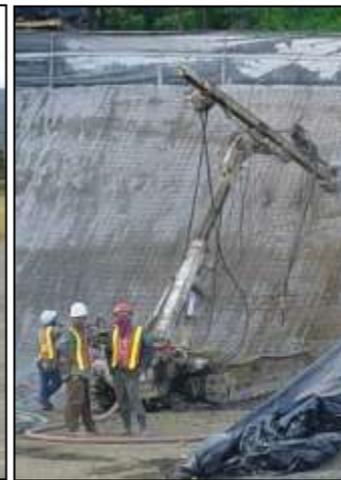
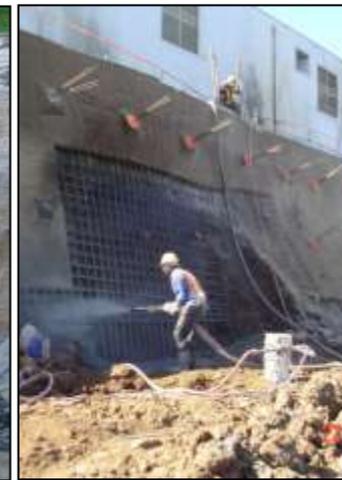
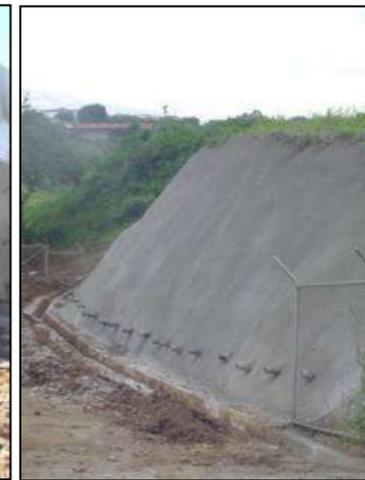
Mosaico de Imágenes No 62. >Fuente Propia / Internet

Actualmente los taludes que limitan la Cancha de Fútbol tanto al Norte como al Este presentan en toda su extensión desprendimientos del terreno, por tal motivo es urgente implementar un Muro de Contención para frenar este problema en el sitio.

Proceso de construcción en sitio del sistema conocido como Suelo Enclavado o Soil Nailing, este es un sistema muy rápido a la hora de realizar su instalación y no necesita de mucha mano de obra.

- Utilizar el muro de contención conocido como Suelo Enclavado o Soil Nailing con el fin de reforzar el suelo en el sitio.
- Este sistema brinda una estabilización de los taludes con un alto factor de calidad y seguridad a la vez.
- Su instalación es muy rápida en comparación con los sistemas tradicionales, y se utiliza equipo livianos en su instalación.
- Posee un acabado final completamente liso debido al concreto lanzado que se aplica para sellar desde arriba hacia abajo.
- El acabado final permitiría generar un muro de expresión donde la comunidad se pueda apropiar del mismo con diversos temas.

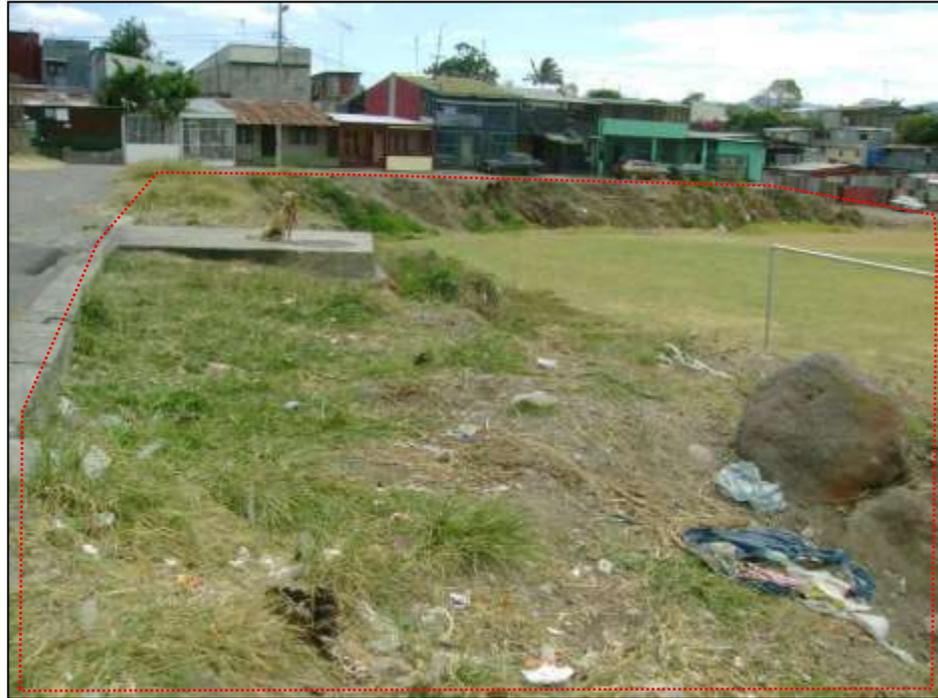
Condición actual presente en la Cancha de Fútbol de la Urbanización, actualmente la Calle localizada en la Alameda 2 de la localidad, presenta desprendimientos de terreno por la ausencia de un muro de contención en sitio

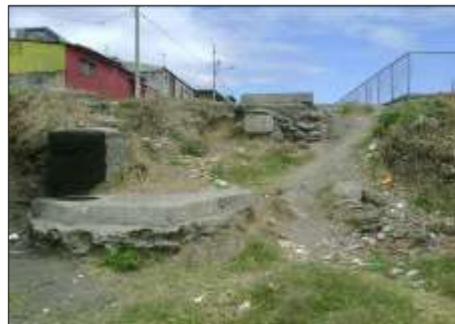
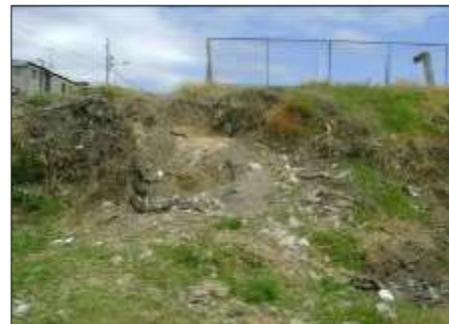
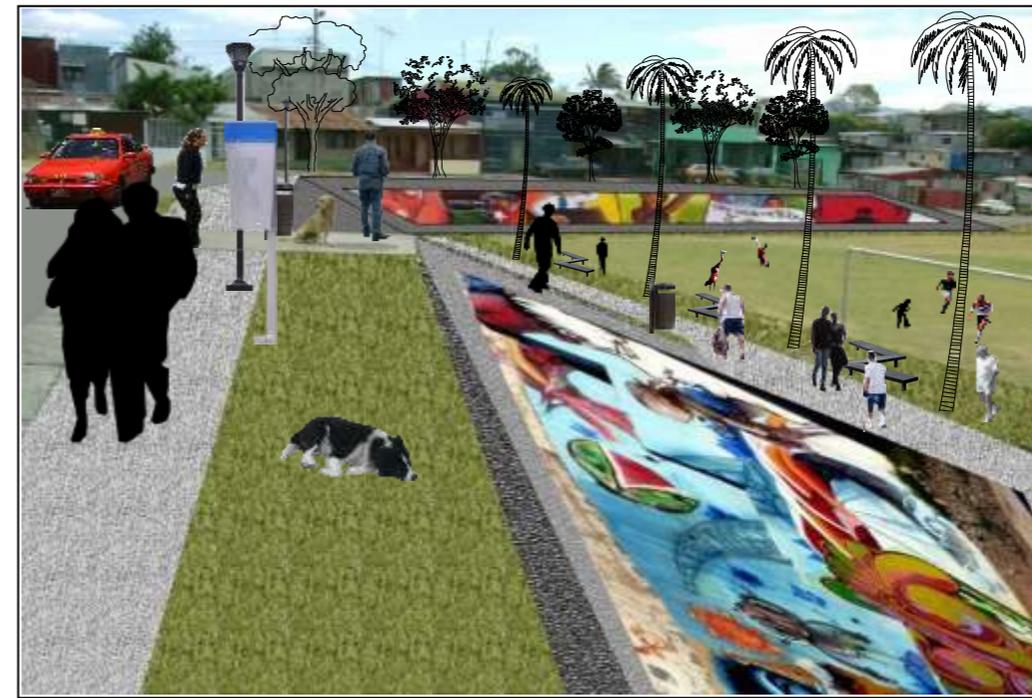
Fotomontaje No 10. / Elaboración Propia

Posible Intervención urbana por implementar en la Cancha de Fútbol de la localidad, como también en la Calle localizada en la Alameda 2.

Con la realización del Muro de Contención localizado tanto al extremo Oeste como al Norte, se busca brindar en primera instancia mayor seguridad a las Calles colindantes por el desprendimiento de las mismas, como también impregnar de colorido y arte al espacio urbano por medio de graffitis ubicados en el Muro, con temas diversos referidos principalmente al deporte.

- Incorporación de Mobiliario Urbano (señales de tránsito, hidrantes de agua, paradas de Autobuses, basureros, semáforos, teléfonos públicos etc..)
- Creación de un Muro de Contención en el perímetro de la cancha de fútbol aledaño a la Alameda 2.
- Creación de un Área Comunal ( Talleres Polivalentes) teatro, danza, pintura, centro de computo, Biblioteca entre otros.
- Traslado del EBAIS localizado en el sitio a la Zona Comunal, con el fin de mejorar la calidad de la infraestructura y el servicio como tal.
- Creación de un Anfiteatro.
- Tratamientos de fachadas localizadas cerca de la Zona Comunal, puntualmente casas ubicadas en el Precario Pueblo Nuevo al Norte del sitio.
- Incorporación de murales con la participación de la propia Comunidad.
- Sustitución de equipamiento en las áreas recreativas (cancha de fútbol, baloncesto y zona de juegos infantiles)

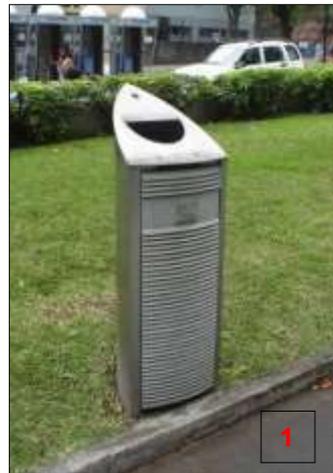
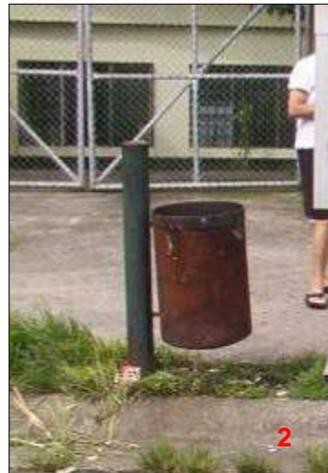
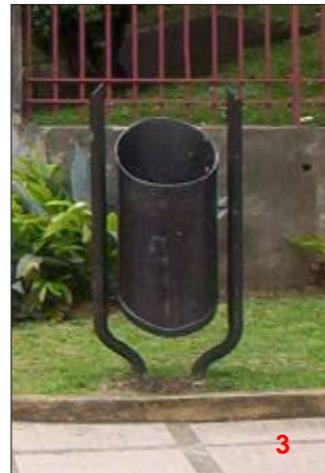
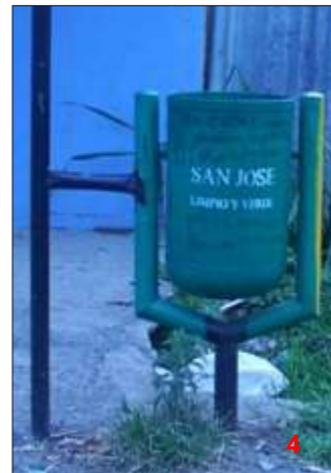
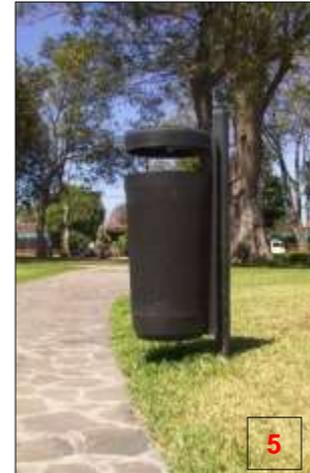
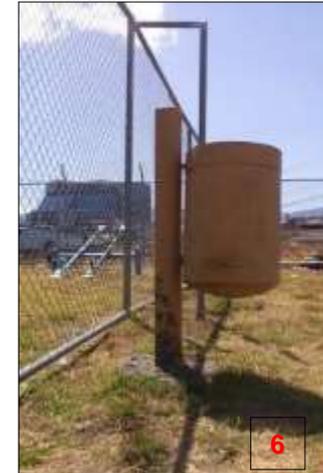
Mosaico de Imágenes No 63. Fuente. Propia

Tipos de basureros localizados en diferentes localidades en el Cantón de San José: 1 Parque Nacional (San José) / 2 Urbanización La Florida (San Sebastián) / 3 Bulevar Ricardo Jiménez (San José) / 4 Urbanización 25 de Julio (San Sebastián) / 5 Parque San Salvador (Barrio La Pitahaya San José) / 6 Barrio La Pitahaya San José

- Deberán ser accesibles y manejables para facilitar su uso
- Asegurar los basureros a banquetas, postes o paredes para evitar el vandalismo que se suscita en la localidad.
- Su ubicación debe responder a la cercanía con puntos de encuentro público y pasos peatonales principalmente sobre la Avenida 1 que es la más transitada, como también se deberán colocar en las áreas recreativas y verdes del sitio
- Deben reflejar concordancia con su emplazamiento.
- El interior deberá ser removible para facilitar el vaciado de los desperdicios.

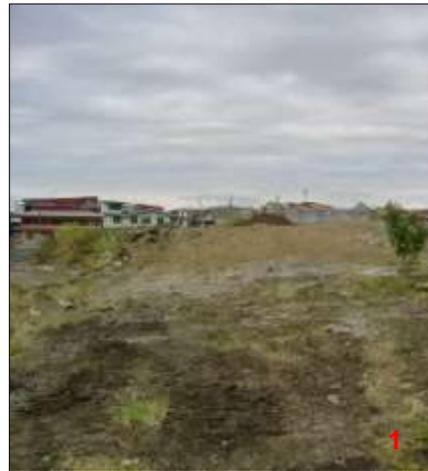
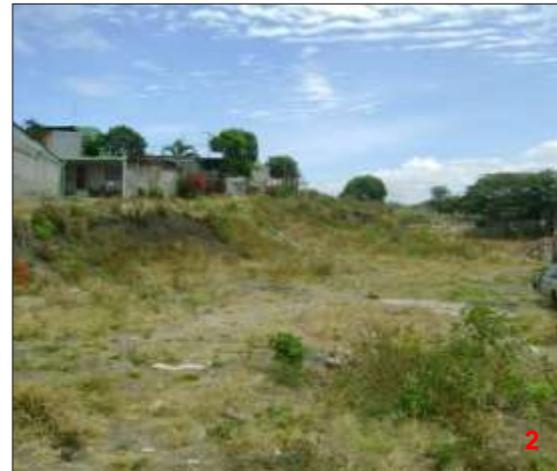
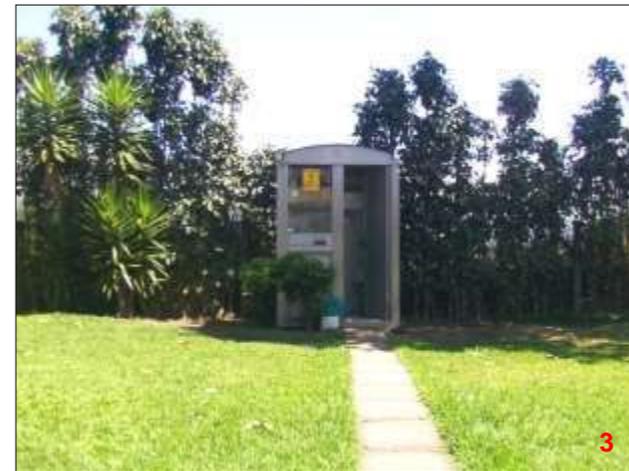
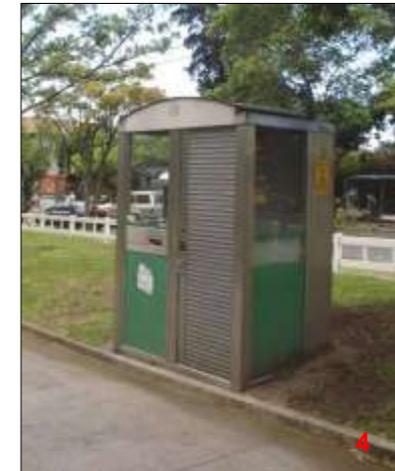
Mosaico de Imágenes No 64. Fuente. Propia

Tipo de Caseta Policial suministrada por la Municipalidad de San José : / 3 Caseta Policial localizada en el Parque San Salvador (Barrio La Pitahaya San José) / 4 Caseta Policial localizada en el Parque Nacional (San José)

- Se deberá coordinar la puesta en sitio con la Comandancia de Pavas ya que actualmente la seguridad ciudadana en la localidad presenta graves problemas
- La Comandancia de Pavas deberá de prestar recursos humanos para que las mismas posean uso a diario.
- Se deberán utilizar materiales que aseguren la permanencia y el mantenimiento de los elementos
- Se deberá generar un adecuado emplazamiento de los elementos, con el fin de no entorpecer la visual del efectivo de seguridad dentro de la casetilla.

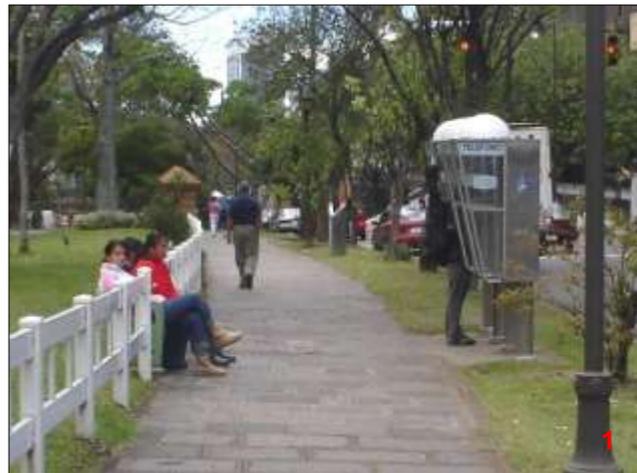
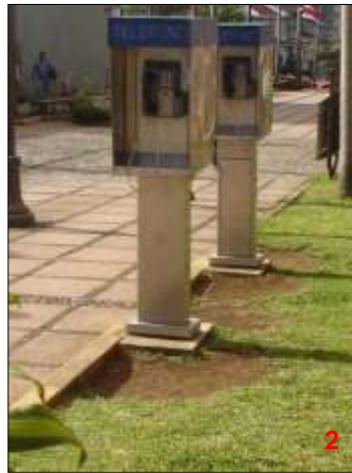
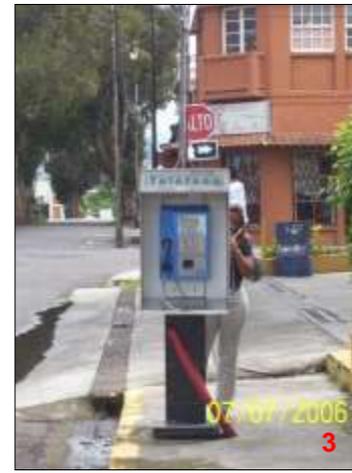
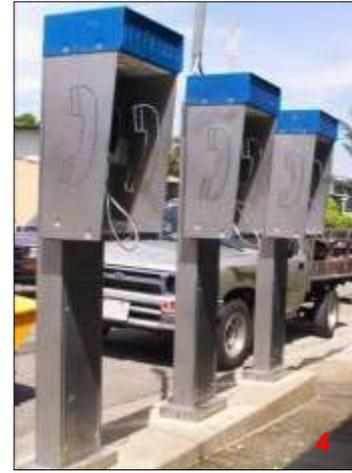
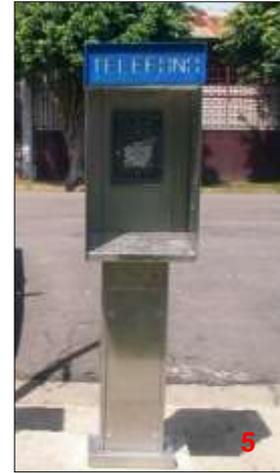
Mosaico de Imágenes No 65. Fuente: Propia

Tipos de Teléfonos Públicos localizados en diferentes localidades en el Cantón de San José: 1 Parque Nacional (San José) / 4 Urbanización Brí – Brí (Pavas)

- Implementar en su entorno inmediato equipamiento urbano que incentive su uso.
- Su emplazamiento no debe interrumpir el flujo peatonal, ni perjudicar el entorno
- Se deberá de coordinar con el ICE la puesta en sitio de al menos 6 unidades en toda la Urbanización.
- La colocación de las unidades responde al vandalismo presente en la zona por tal motivo estas se ubicaron estratégicamente con el fin de que los propios vecinos ejerzan un cuidado sobre los mismos.

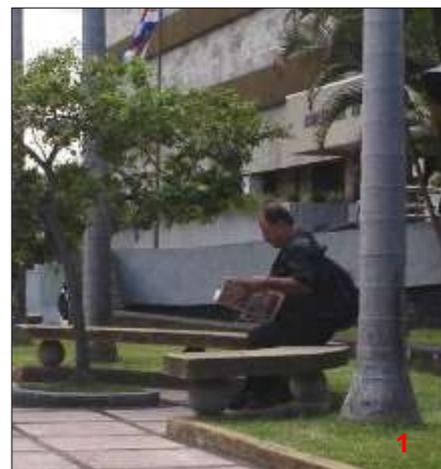
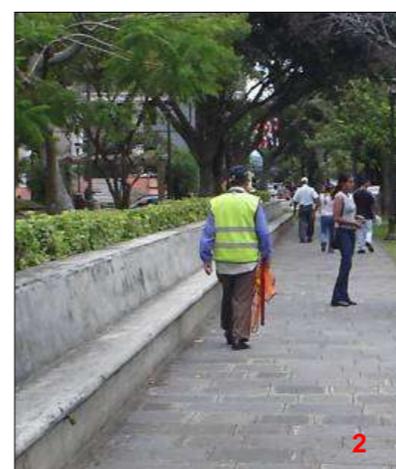
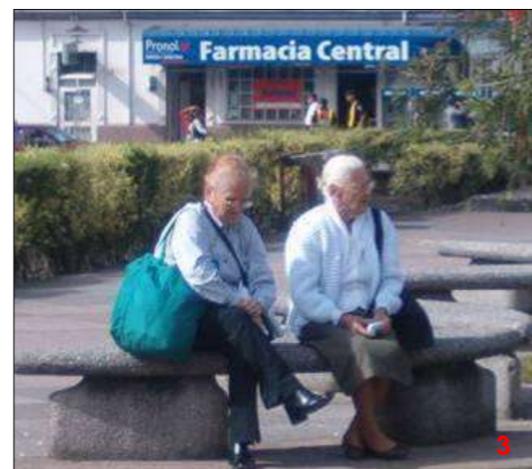
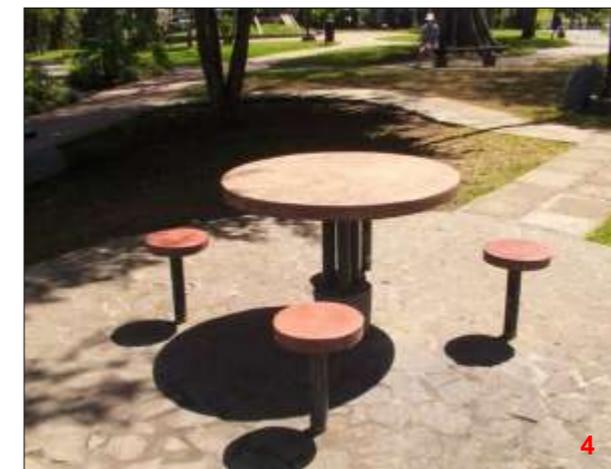
Mosaico de Imágenes No 66. Fuente : D. Mena ./ Propia

Tipos de Bancas localizados en diferentes localidades : / 3 Parque Las Ruinas (Cartago) / 4 Parque San Salvador (Barrio la Pitahaya San José)

- Deben proveer descanso a sus usuarios y proporcionar una posición cómoda en un lugar acogedor.
- Las bancas deberán ubicarse en lugares parcialmente asoleados o sombreados y en la cercanía de plantas
- Las superficies para sentarse deberán tener orificios para dejar pasar el agua y evitar que esta se estanque
- Los materiales deben responder adecuadamente a la intemperie y generar pocos gastos en mantenimiento.
- Su emplazamiento no debe interrumpir el flujo peatonal, ni perjudicar el entorno.

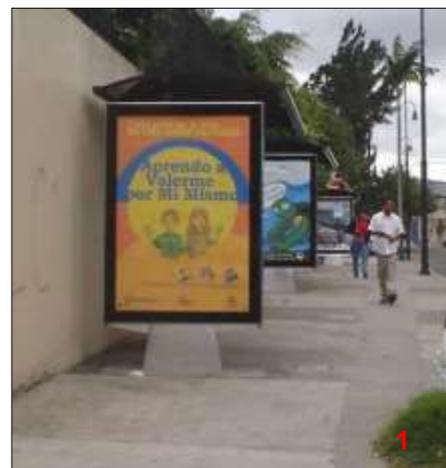
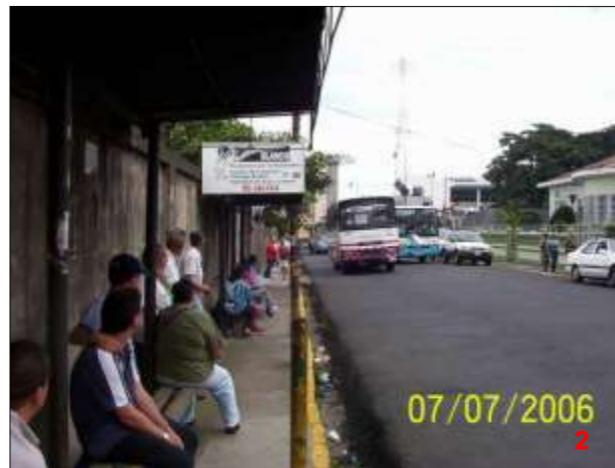
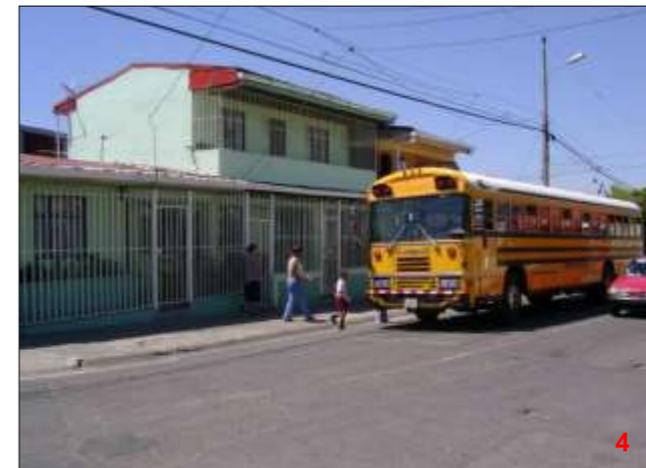
Mosaico de Imágenes No 67. Fuente: Propia

Tipos de Paradas de Autobuses localizados en diferentes localidades : 1 Avenida Central (San José) / 2 Cercanías Hospital Calderón Guardia (San José)

- Se deberán proporcionar bancas para hacer más cómoda la espera de sus usuarios
- Las paradas de autobús deberán proveerle al usuario seguridad y una visibilidad casi completa
- Se deberá buscar la preservación del carácter urbano de la zona con diseños apropiados
- Utilizar materiales que aseguren la permanencia y el mantenimiento de los elementos
- Se deberá de implementar un diseño acorde con la localidad
- coordinar con la MSJ la puesta en sitio de las mismas.

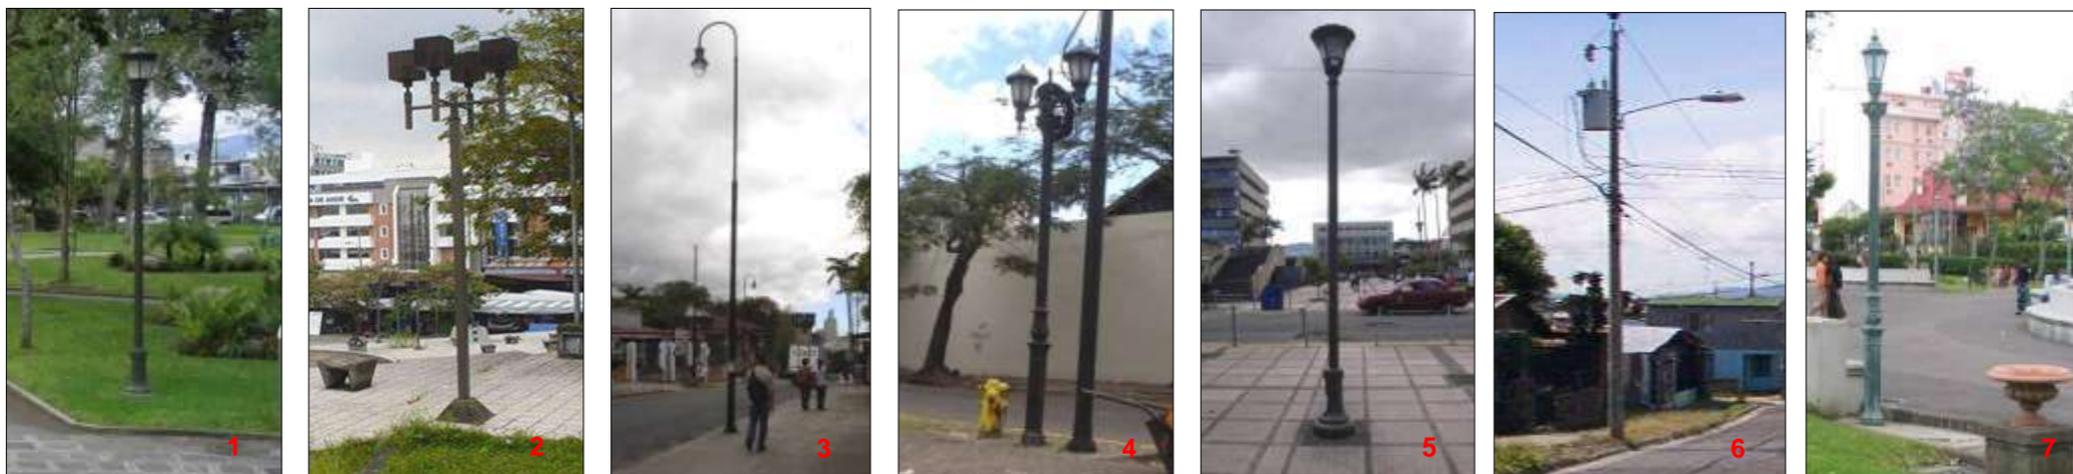
Mosaico de Imágenes No 68. Fuente: Propia

Tipos de Postes Eléctricos localizados en diferentes localidades en el Cantón de San José: 1 Parque Nacional (San José) / 2 Parque de la Independencia (San José) / 7 Parque Morazán ( San José)

- Se deberá buscar la preservación del carácter urbano de la zona con diseños apropiados de postes
- Determinar niveles lumínicos según tipo de vialidad y uso del suelo principalmente en las zonas recreativas del lugar
- Se deberá evaluar alternativas en términos de: distribución lumínica, preservación de árboles y configuración estética con el contexto urbano.
- Los materiales deben responder adecuadamente a la intemperie y generar pocos gastos en mantenimiento.
- Se deberán de reubicar ciertos postes dentro de la localidad

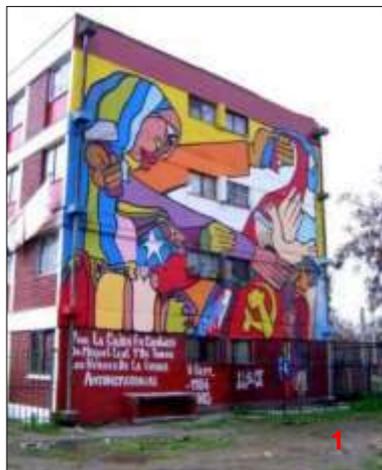
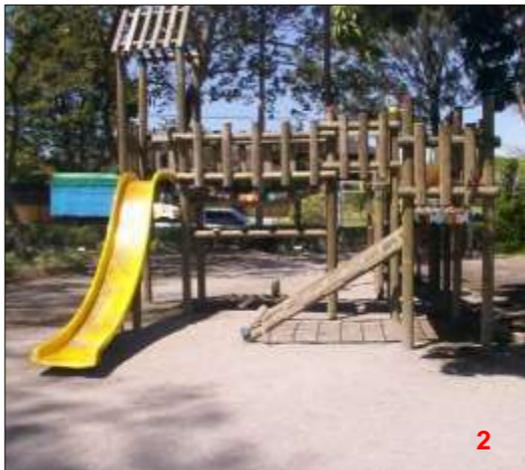
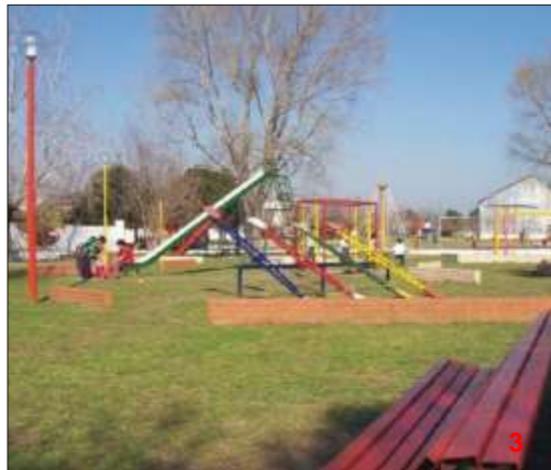
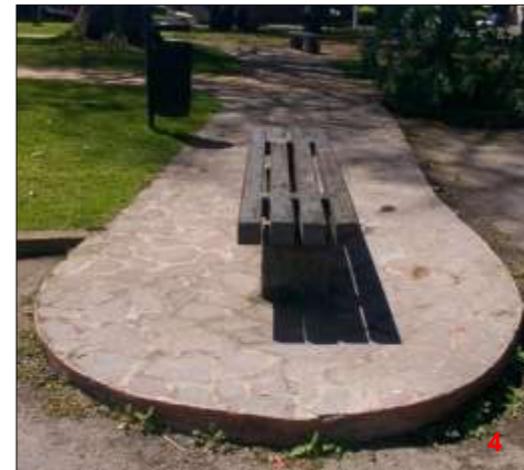
Mosaico de Imágenes No 69. Fuente: Propia / Internet

Elementos de referencia urbana por incluir en el Parque localizados en diferentes localidades : 1 Muro Ciego intervenido por medio del Arte Urbano (Santiago de Chile) /2 Estación Infantil localizada en el Parque San Salvador (Barrio La Pitahaya San José)/ 3 Estación Infantil localizada en Laguna de Paiva, (Argentina)/ 4 Vista del Mobiliario urbano y la utilización de las texturas presentes en el Parque San Salvador.

- Incorporar recorridos peatonales y de bicicletas, dinámicos, diferenciados, uno del otro, por medio de texturas y formas.
- Incorporar Estaciones Infantiles, Mobiliario Urbano, Áreas Temáticas que coadyuven al aprendizaje infantil, Nomenclatura Urbana, Arborización adecuada, Esculturas, Murales culturales en los muros ciegos localizados al norte y por ultimo una Pantalla Verde formada por Setos con el fin de tapar el paisaje indeseable del Sur y a la vez brinde privacidad al lugar.
- Generar diseños de las áreas de estar abiertos y semiabiertos que permitan alcances visuales hacia puntos focales importantes.

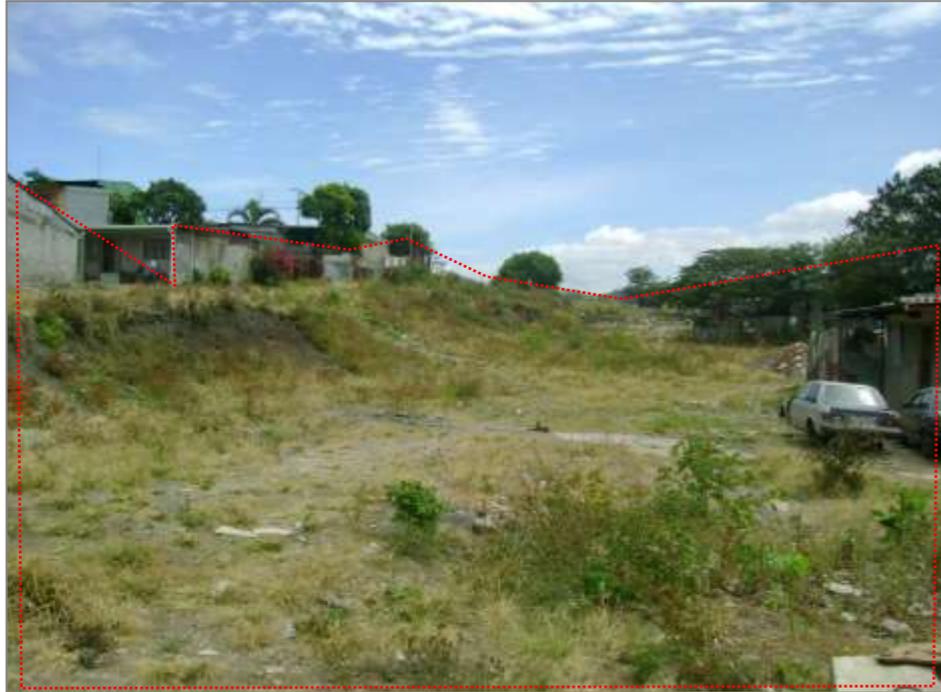
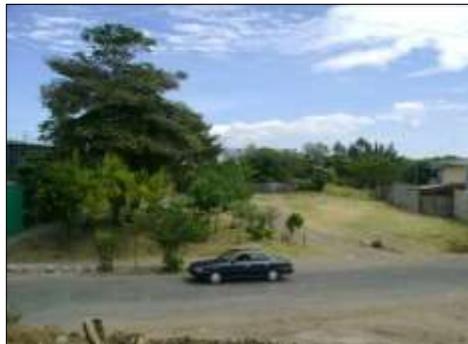
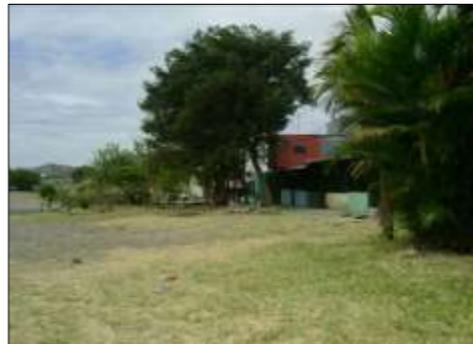
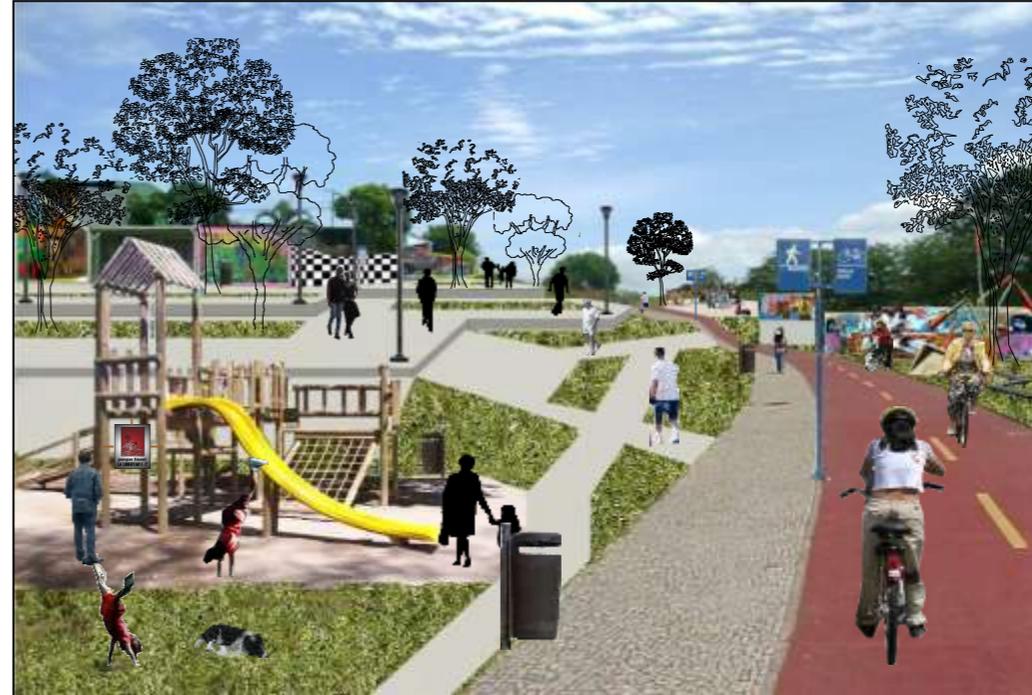
Fotomontaje No 11. / Elaboración Propia

Condición actual de la Zona donde se ubicara el Parque Lineal la Libertad. Este se localiza en las Áreas Verdes al Sur de la Urbanización en un cordón lineal de casi 200m en su totalidad.

Posible Intervención físico espacial de la Zona destinada a ubicar el Parque Lineal la Libertad en la parte Sur de la Urbanización.

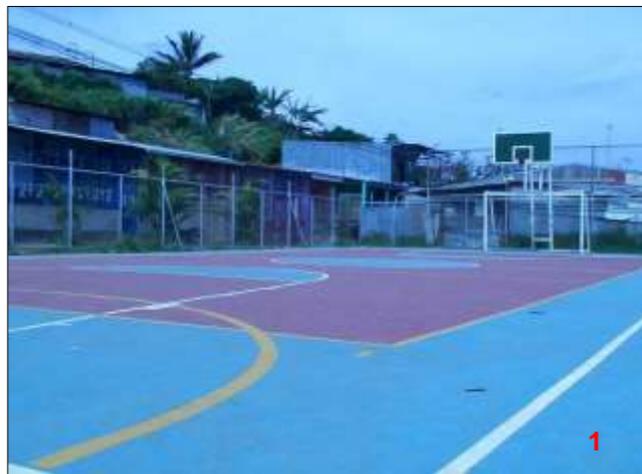
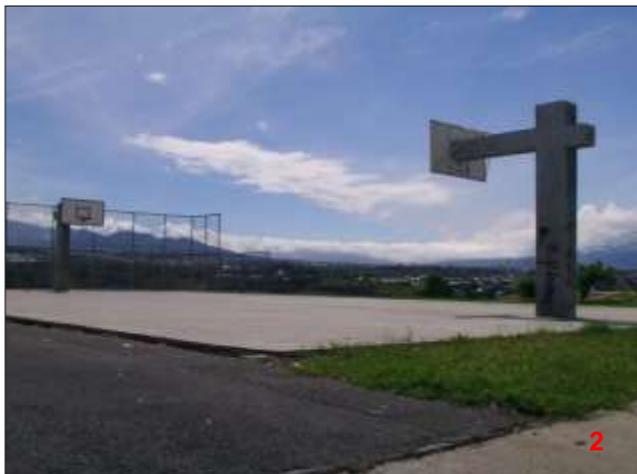
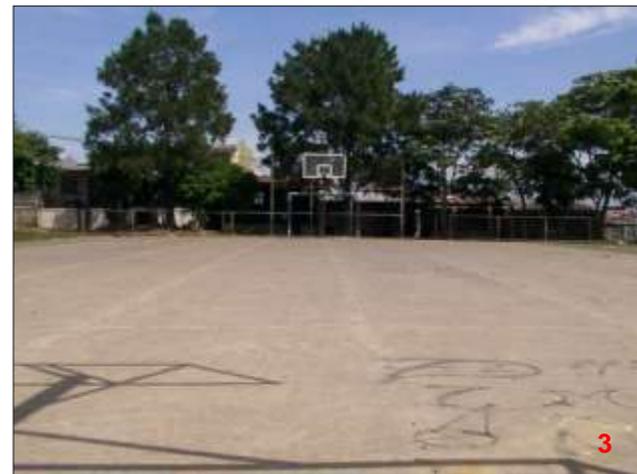
Mosaico de Imágenes No 70. Fuente: Propia

Equipamiento urbano por incluir en la Zona Recreativa La Esperanza : 1 Cancha Multiuso localizada en la Urbanización Rositer Carballo ( Uruca) / 2 Cancha de Baloncesto localizada en la Urbanización Brí – Brí (Pavas) / 3 Cancha de Baloncesto ubicada en la Urbanización Reina de los Ángeles (Hatillo)

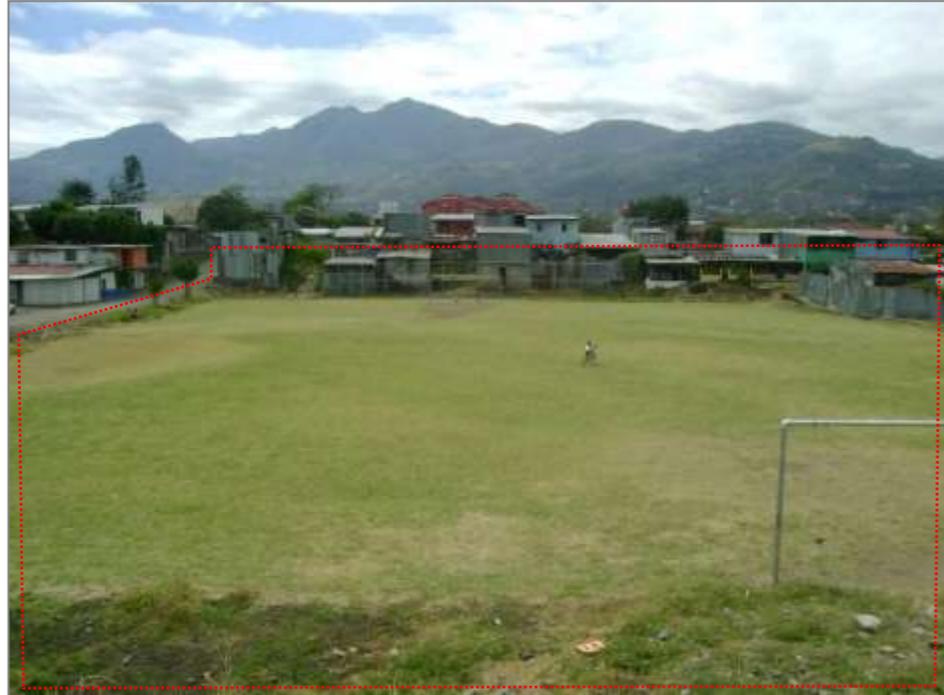
Condición actual de la Zona donde se ubicara la Área Recreativa La Esperanza, actualmente es un espacio sub. utilizado, que no brinda las condiciones necesarias de esparcimiento para la Comunidad.

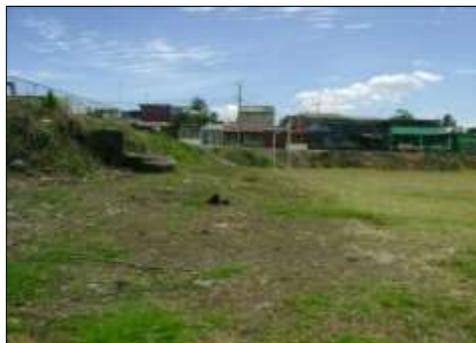
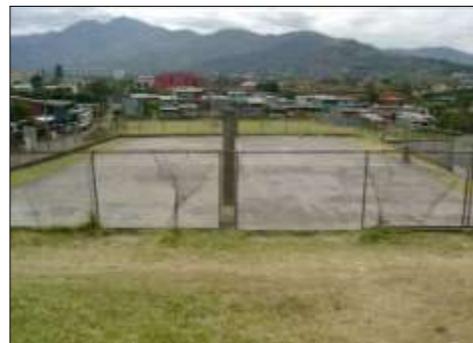
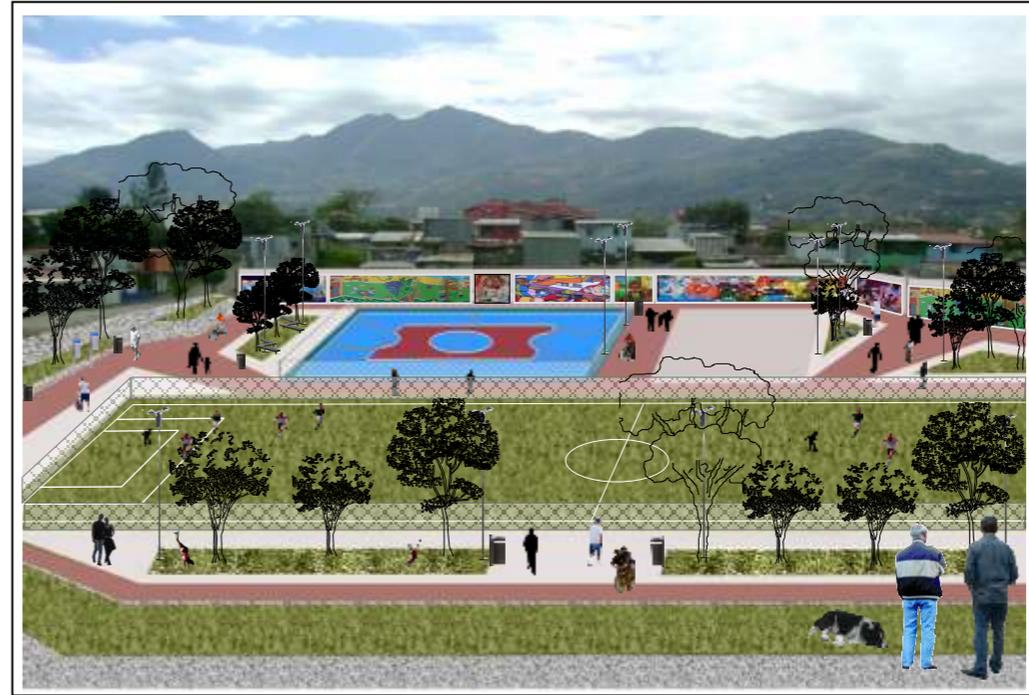
Fotomontaje No 12. / Elaboración Propia

Posible Intervención físico espacial de la Zona Recreativa La Esperanza localizada al Sur de la Urbanización

El diseño de esta zona agrupa la mayor cantidad de espacios recreativos con diferentes alternativas de esparcimiento en un mismo lugar. Tanto los recorridos como los puntos focales, áreas de estar y mobiliario urbano se localizaran de manera funcional de acuerdo con la actividad recreativa circundante. Este espacio recreativo vendría a solventar la carencia de una área deportiva idónea para la Comunidad de la Libertad 1 y 2

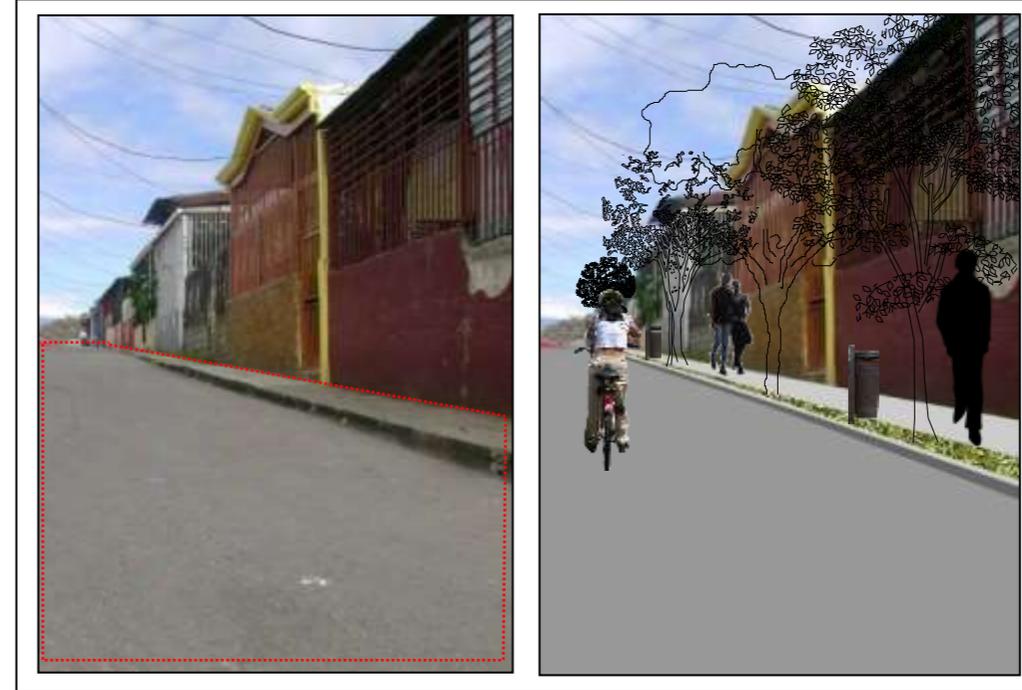
Se podrá implementar vegetación en algunos cordones de acera, siempre y cuando los mismos se puedan ampliar canalizando de manera subterránea el cordón de caño
