# MEJORAMIENTO URBANO

## URBANIZACIÓN LA LIBERTAD 1 - 2 PAVAS

Proyecto de Graduación para optar por el título de Licenciatura en Arquitectura y Urbanismo otorgado por el I.T.C.R.

LEONARDO D'AVANZO TREJOS JUNIO 2007

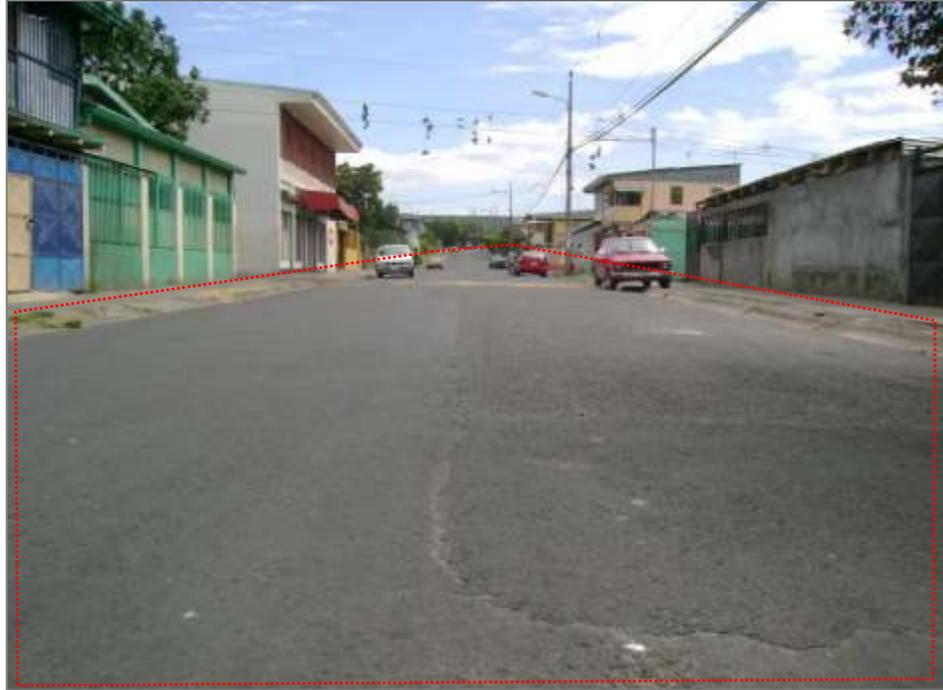
Vista de la Avenida 1 de la Urbanización, actualmente se puede observar la falta de mobiliario urbano adecuado que propicie un espacio idóneo, legible y identificable con respecto a otras comunidades circundantes.

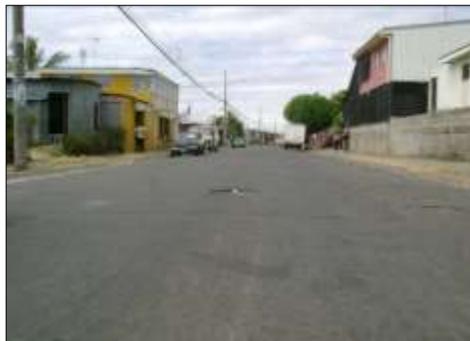
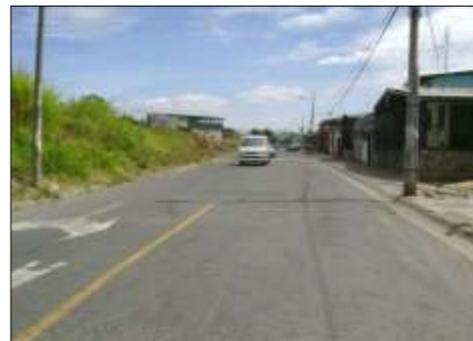
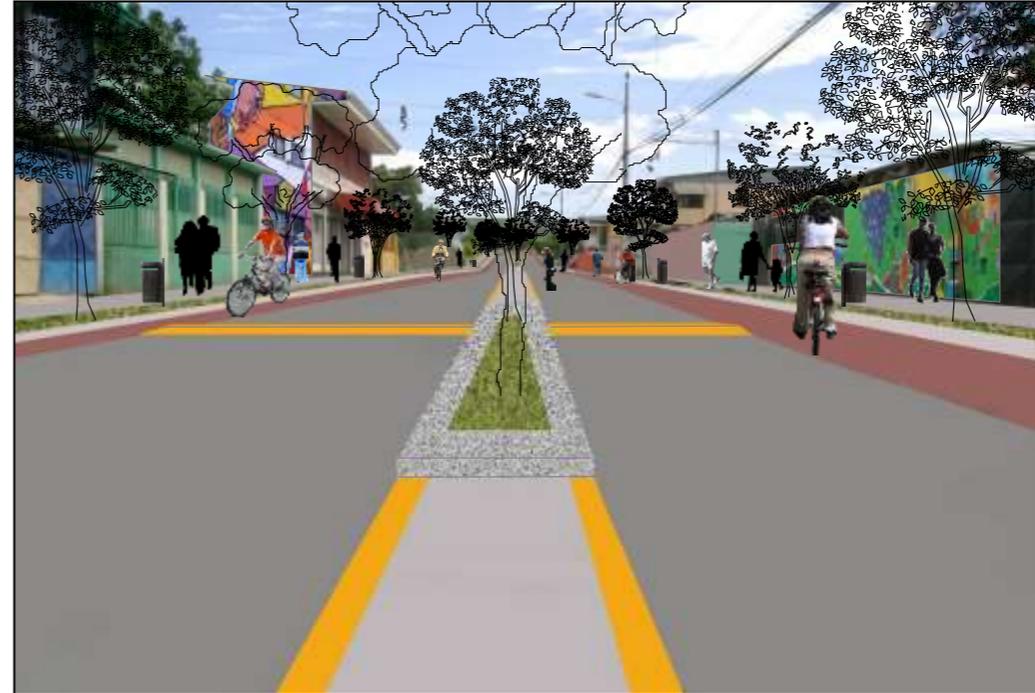
Fotomontaje No 13. / Elaboración Propia

Posible Intervención físico espacial de la Avenida 1 de la Urbanización con la inserción de Vegetación tanto en la Avenida como también en los cordones de Acera.

**Este Eje busca mejorar la imagen del sitio con implementación adecuada de vegetación, murales en algunos frentes da casa y muros ciegos localizados sobre las Calles y la Avenida de la Urbanización, inserción de mobiliario urbano en todo el recorrido, trayectos de ciclo rutas al costado de las vías bien diferenciados por medio de texturas y color, implementación de señalización horizontal en la vía y nomenclatura urbana.**

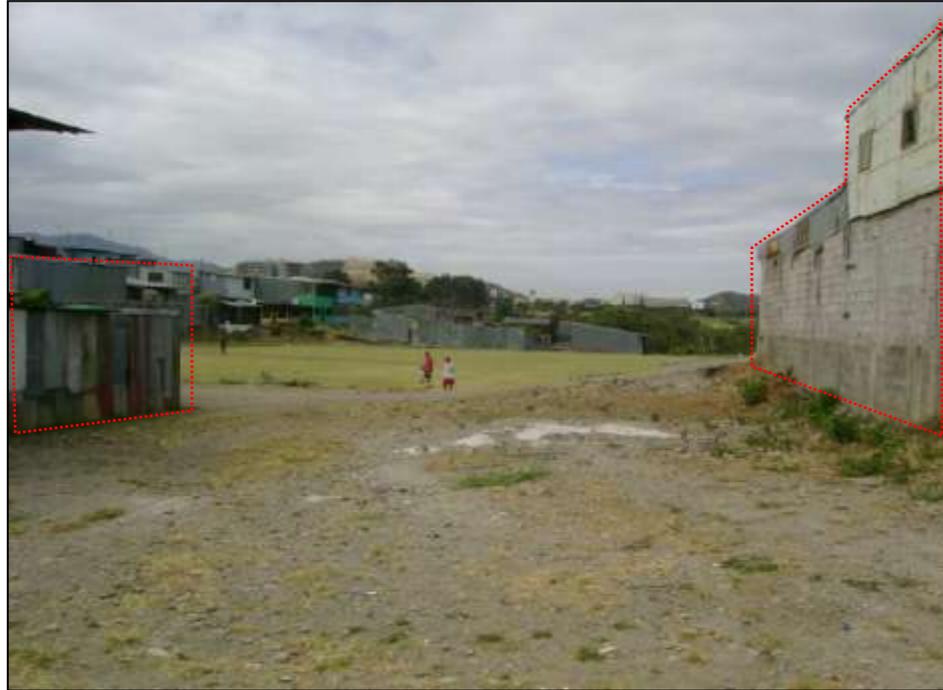
Condición actual de la Zona Verde localizada al Sur de la Urbanización. Este espacio será destinado para ubicar el Parque Lineal La Libertad, con remate visual hacia la Zona Recreativa La Esperanza en el sitio.

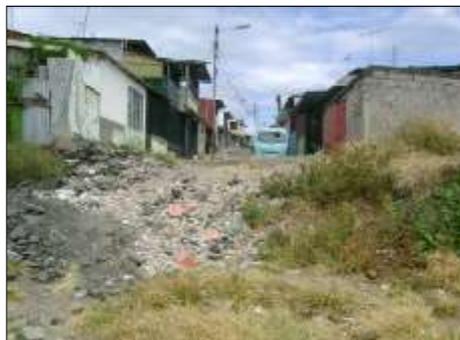
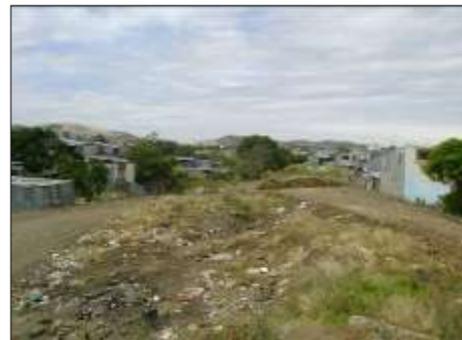
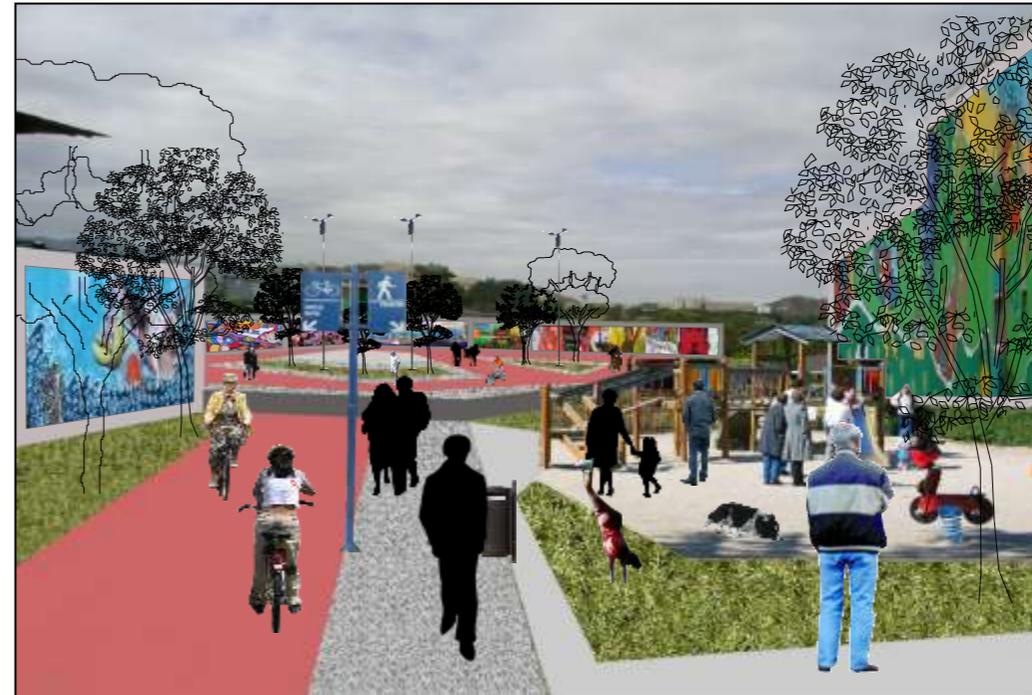
Fotomontaje No 14. / Elaboración Propia

Posible Intervención físico espacial de la Zona Verde localizada al Sur de la Urbanización dándole énfasis a la puesta en sitio de los Murales de manera integral con su entorno inmediato.

Los Murales que se localizaran en los muros ciegos de las casas colindantes al Parque Lineal La Libertad impregnaran de color, formas, texturas todo el cordón lineal donde se localizara el Parque. Dentro de esta área existen algunas invasiones provenientes de la Urbanización Villa Esperanza, como también la puesta en sitio de muros improvisados (Latas) que se deberán eliminar.

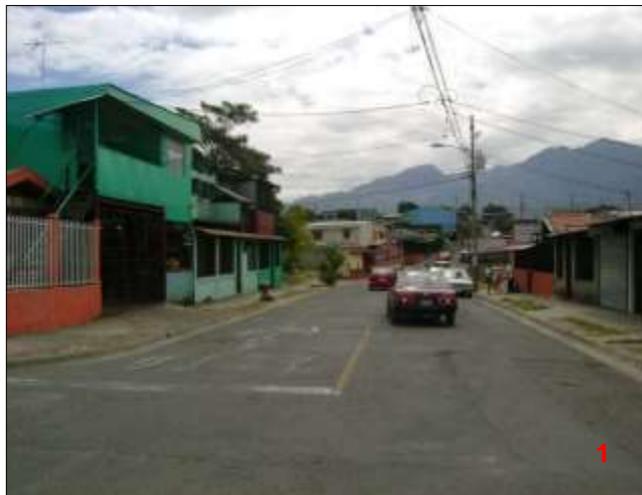
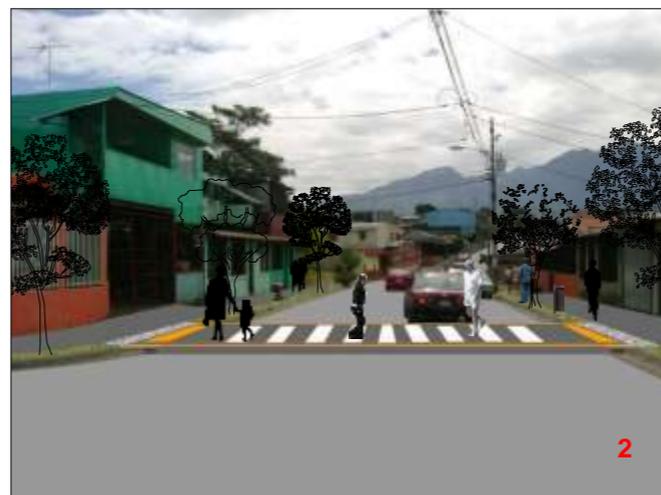
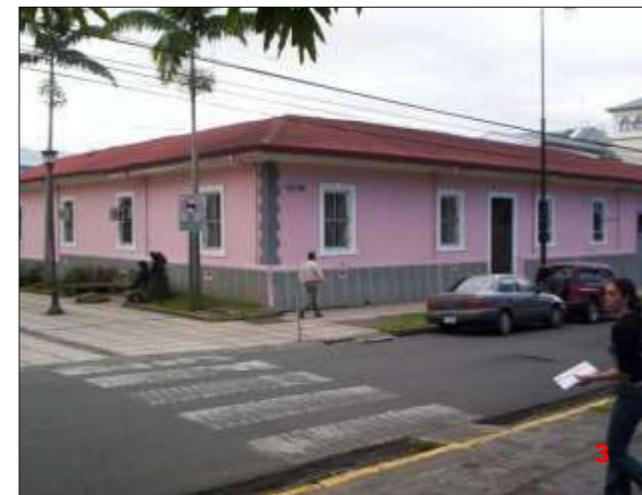
Mosaico de Imágenes No 76. Fuente: Propia (Fotomontaje No 15. / Elaboración Propia )

(1-2) Posible intervención Físico Espacial localizada entre Calle 11 y Avenida 1 de la Urbanización, esta a su vez presentara demarcación horizontal y se pondrá a nivel de la acera con texturas al comienzo para las personas con discapacidad física (Ley 7600) /3 Paso Peatonal ubicado al costado Sur del Parque Nacional (San José)

- Se dispondrá de tres zonas intermedias en las cuales se colocarán los pasos peatonales, estas ha sido escogidas de acuerdo a las actividades más cercanas de los mismos y al transito presente en el sitio.
- Se deberá coordinar con el Ministerio de Obras Publicas y Transporte (MOPT) la colocación de los mismos y la posible donación de un semáforo peatonal sobre la Avenida 1 del sitio.
- Se deberá coordinar con el Ministerio de Obras Publicas y Transporte (MOPT) el mantenimiento de la señalización horizontal ubicadas en las vías de la localidad

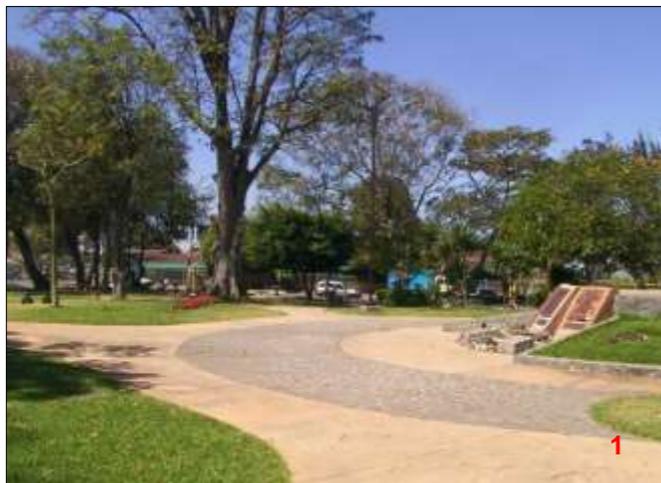
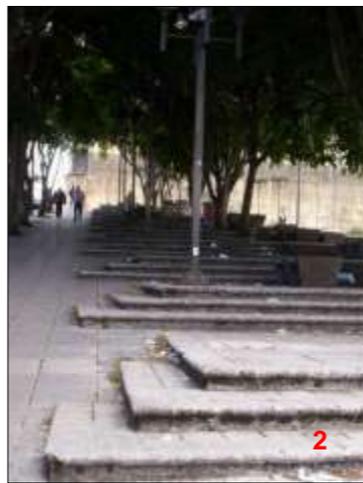
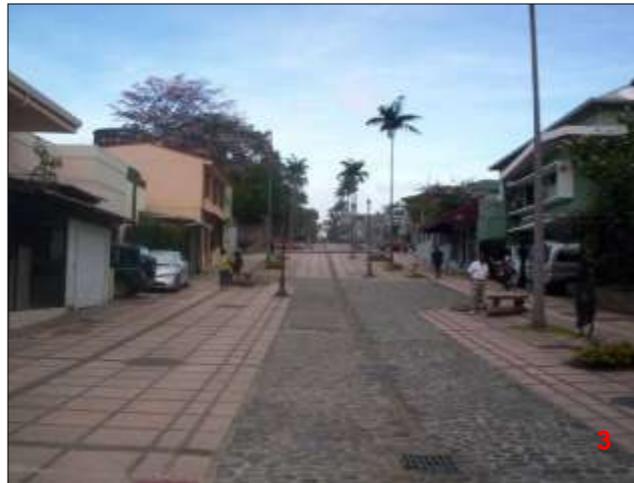
Mosaico de Imágenes No 77. Fuente: Propia

Texturas localizadas en algunos Parques de San José : 1 Parque San Salvador (Barrio La Pitahaya) / 2 Plaza de la Democracia (San José) / 3 Paseo Peatonal Ricardo Jiménez / 4 Parque Nacional (San José)

- Enfatizar diferentes tipos de circulación y actividades propias del proyecto por medio de texturas a nivel del piso.
- Se deberán seleccionar los materiales adecuados para reforzar el carácter del espacio publico y su identidad con otros espacios
- Se deberá evitar la uniformidad ya que causa monotonía
- Procurar cambios de tratamiento en las texturas, puesto que sugieren dirección y movimiento.
- Utilizar diversos materiales de pavimentos para lograr, un interés visual, para enfatizar algún punto focal o alguna actividad.

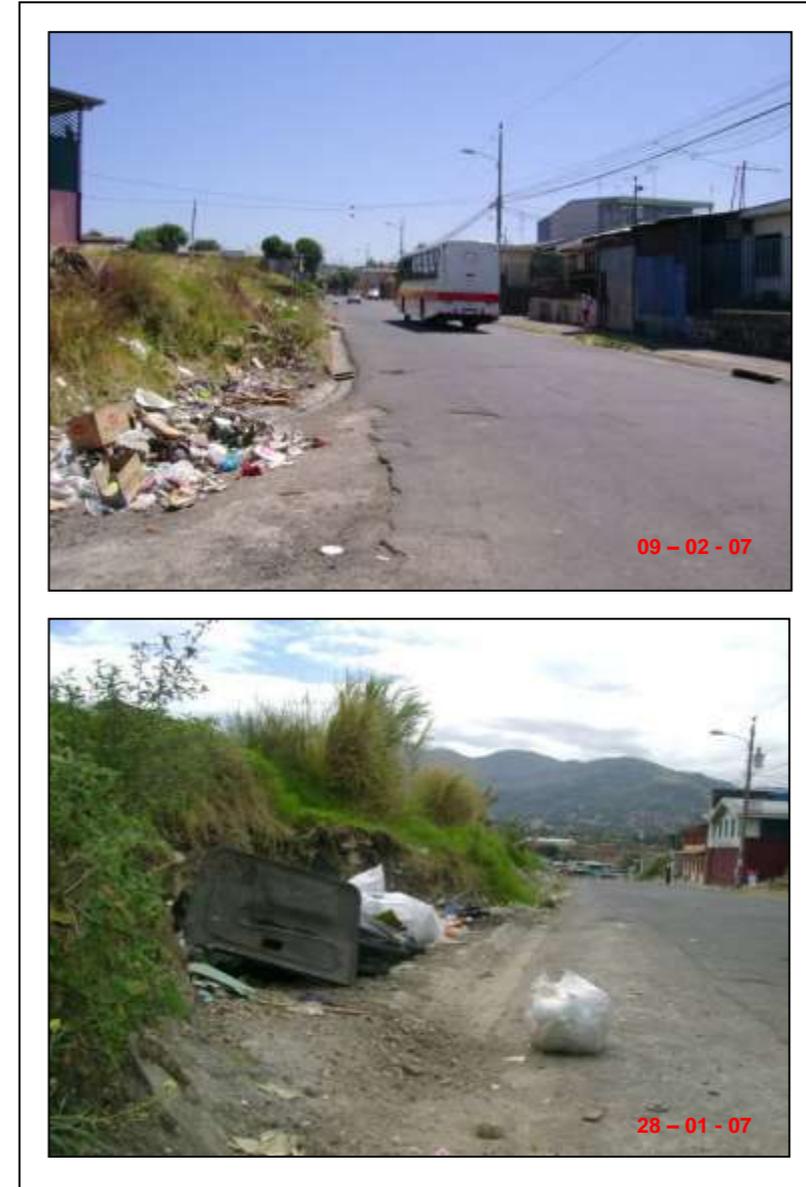
Mosaico de Imágenes No 79. Deposición de basura localizada sobre la Calle 1 y la Avenida 1 de la localidad, reflejo de una imagen urbana no deseada  
Fuente: Propia .

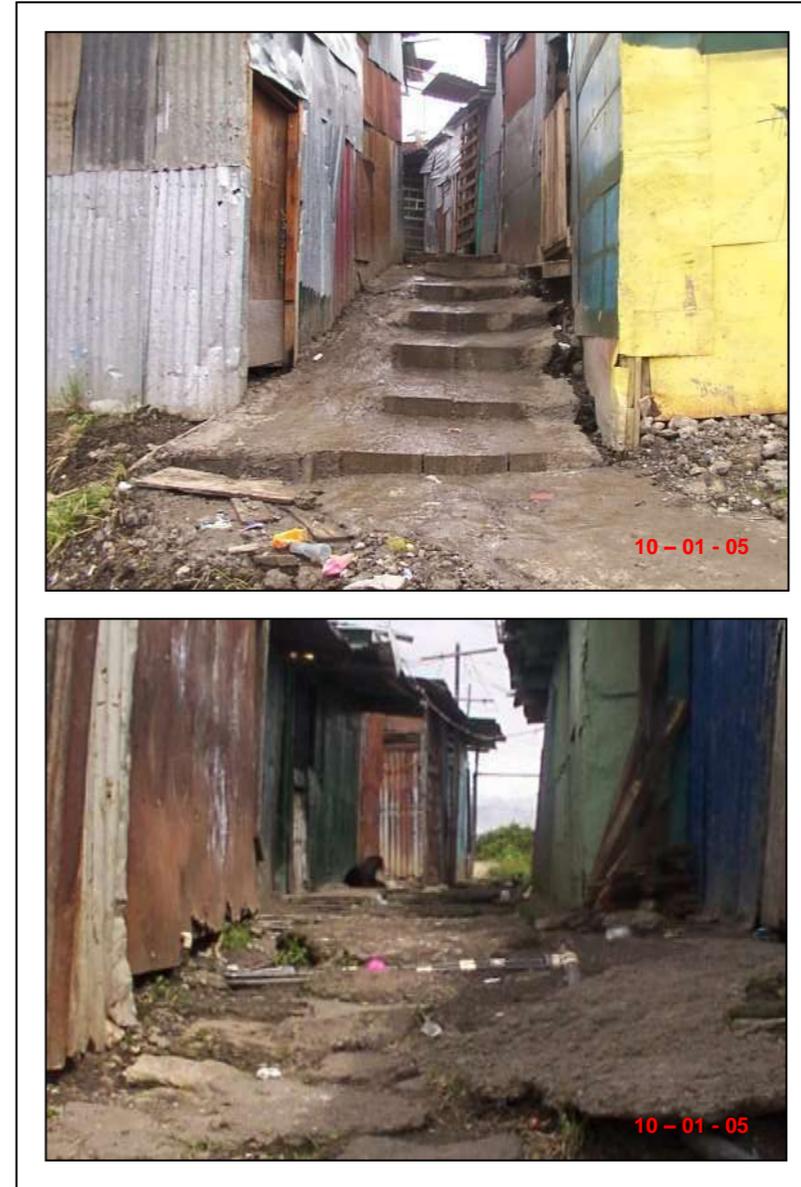
Mosaico de Imágenes No 80. Precarios localizadas en las Zonas Recreativas y Áreas Verdes de la Localidad.

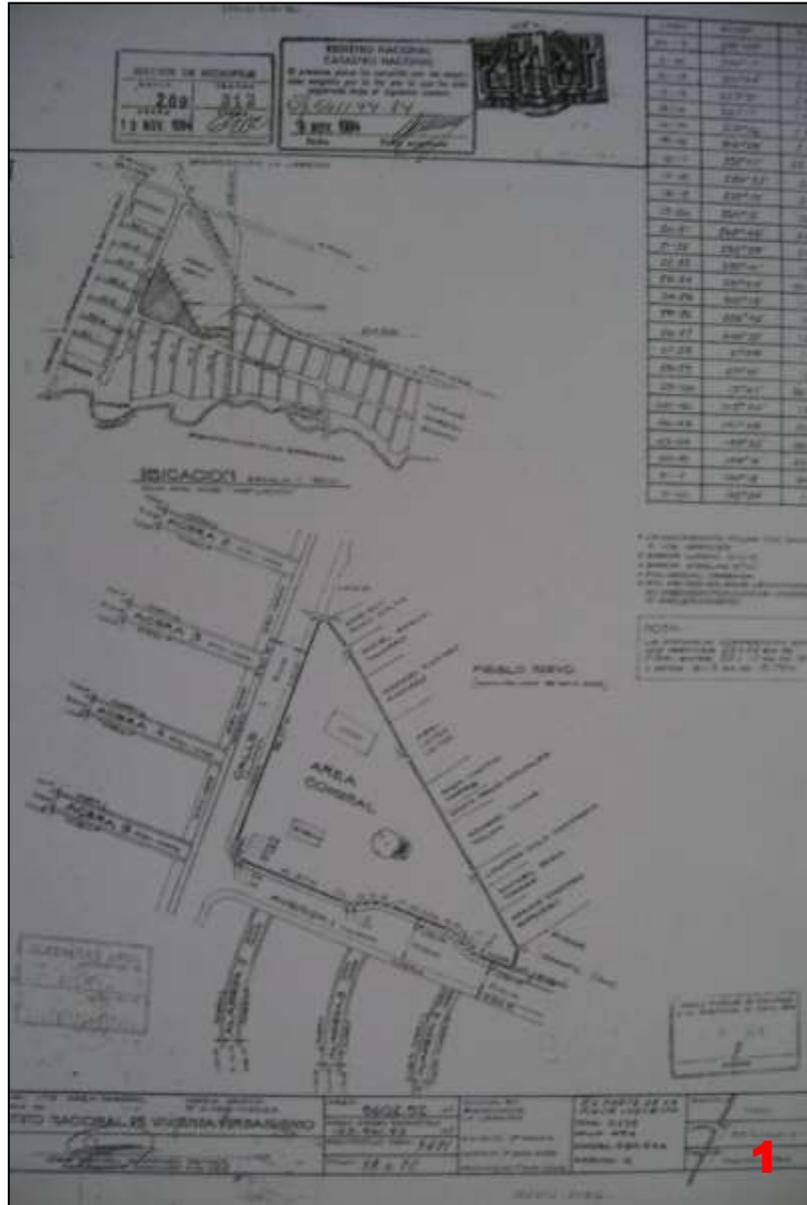
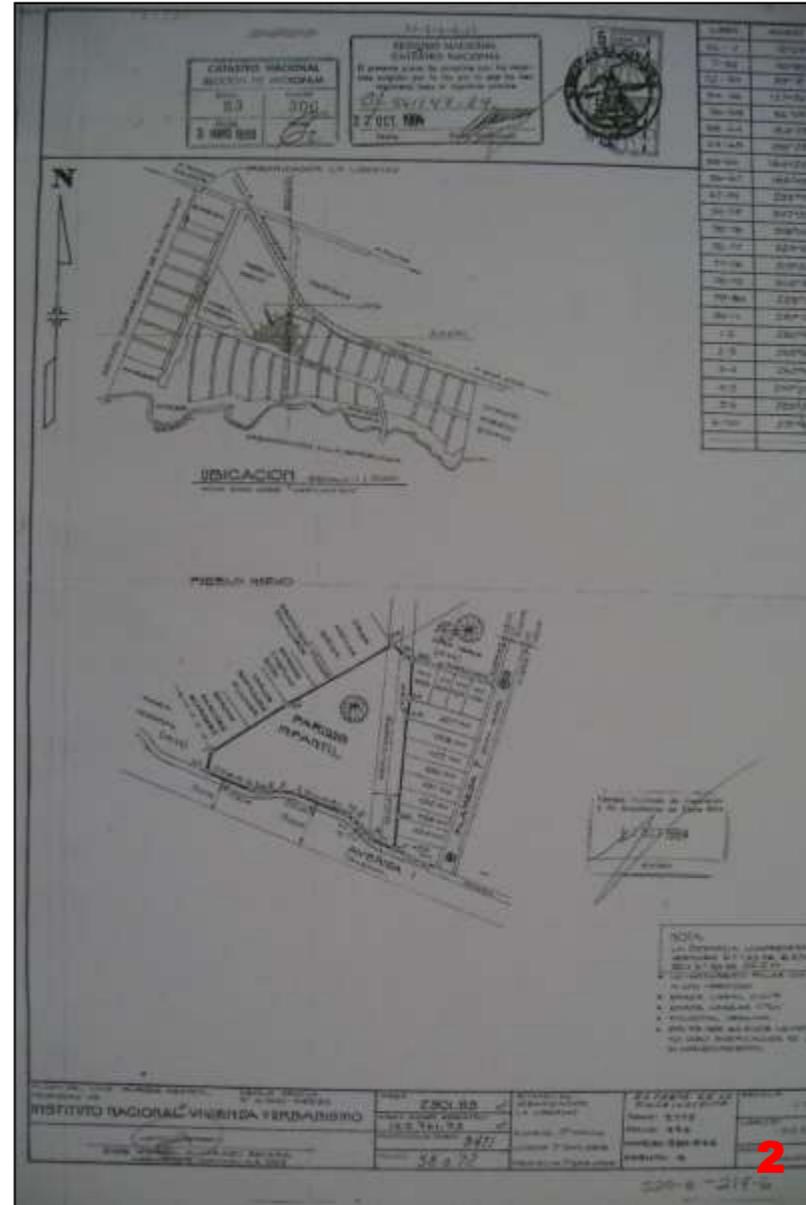
1. Zona Comunal  
No. Catastro SJ 561144-84  
Área- 2,901.83m<sup>2</sup>
2. Parque infantil  
No. Catastro SJ561147-84  
Área- 2,901.83m<sup>2</sup>
