**Informe final de proyectos de investigación y extensión
Documento 1**

**Conservación de la arquitectura caribeña costarricense a partir de la
aplicación de técnicas de avanzada para el estudio de agentes causantes de
lesiones en las edificaciones**

Informe Final

Código VIE: 1412012

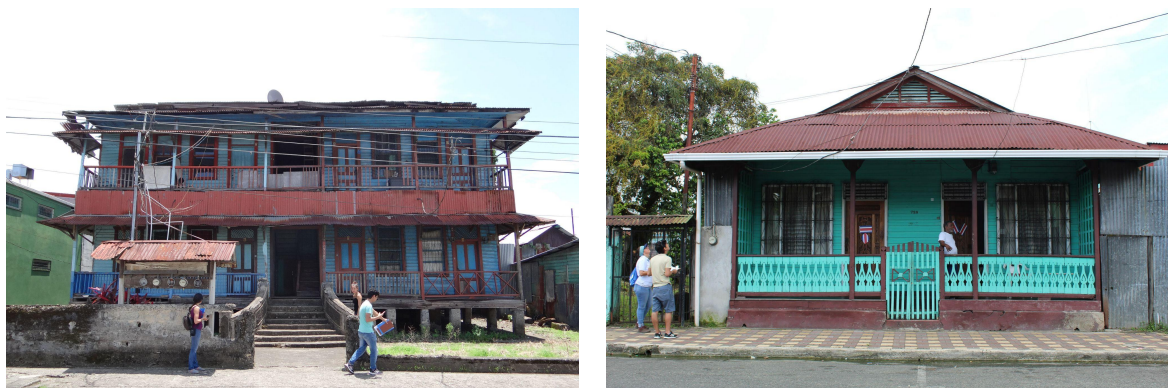
Figura 1. Trabajo de campo para obtención de listado inicial. Fuente: propia.

Como paso inicial para la identificación de la arquitectura caribeña en la zona analizada, se realizó un estudio de fuentes documentales para determinar una caracterización preliminar la cual estuvo basada en aspectos como la materialidad de los inmuebles y los principales elementos arquitectónicos y constructivos descritos en la literatura (Gutiérrez, 1991; Barascout, 1995; Sanou y Quesada, 1998; Woodbridge, 2003; Vives, 2004; Sanou, 2010). Esto permitió la definición de un perfil básico de características, utilizado para identificar en campo edificios con los elementos arquitectónicos mínimos (figura 1) y con ello, establecer un listado inicial.

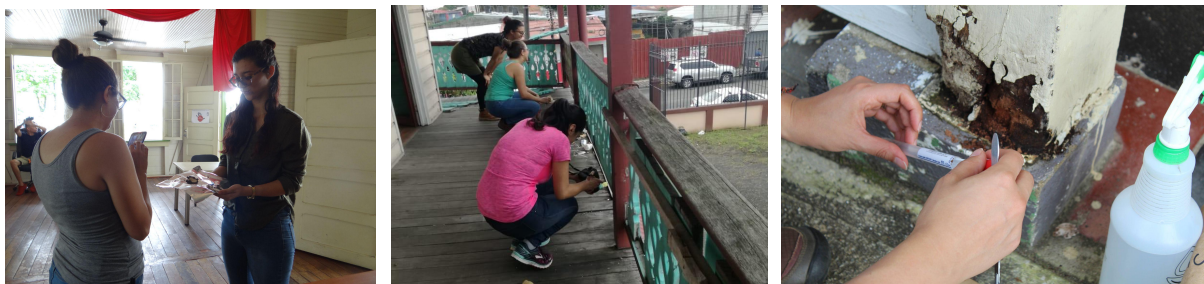
Figura 2. Actividades realizadas durante trabajo de campo. Fuente: propia.

El trabajo de campo realizado permitió además la recolección de muestras para la extracción de ADN, cultivos o colecta de insectos presentes en la madera (figura 2). Las extracciones se llevaron a cabo utilizando instrumentos esterilizados con cloro y etanol, asimismo las muestras se almacenaron en recipientes estériles y se conservaron a temperatura ambiente. Las muestras de ADN se mantuvieron en la misma solución de extracción para evitar el deterioro.

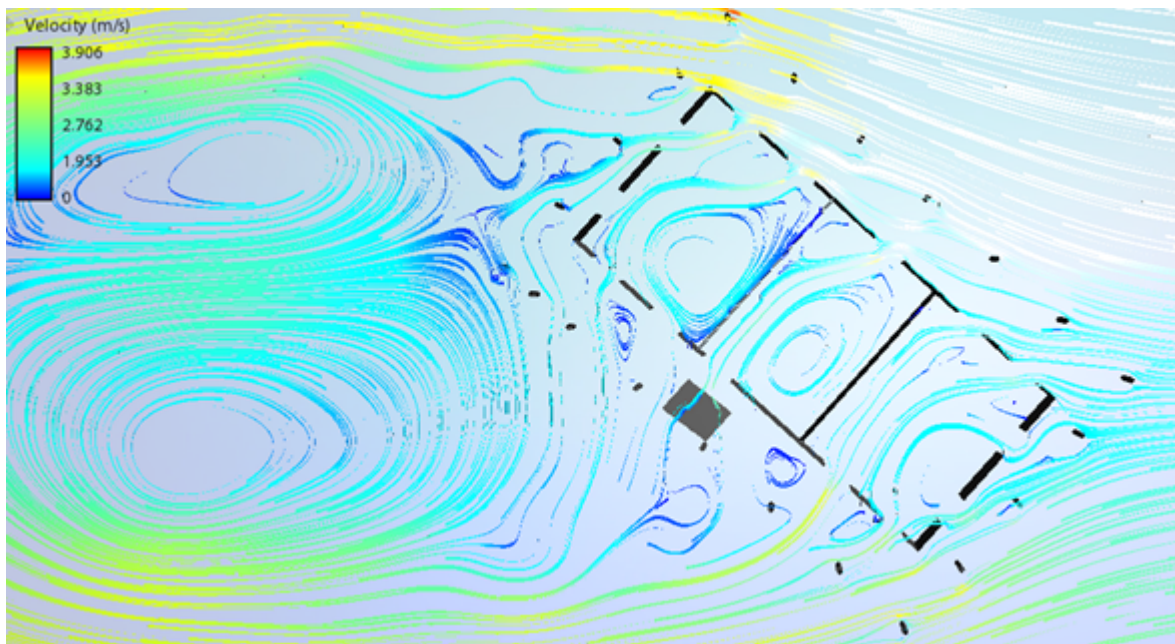
Figura 4. Flujo y velocidad del aire en el primer nivel del inmueble W-Tipo 1-01. Fuente: Salazar-Ceciliano & Méndez-Álvarez (2023).

Además, de cada objeto de estudio se analizó la insolación acumulada en planos de cubierta y fachada mediante la herramienta Solar Analysis de Autodesk Revit, la cual permite observar el impacto del sol en la envolvente del edificio (figura 3). También, se efectuó un análisis de dinámica de fluidos por computadora (CFD por su siglas en inglés) mediante el software Flow Design de Autodesk para estudiar el movimiento y la velocidad del viento en los espacios internos de los inmuebles (figura 4).

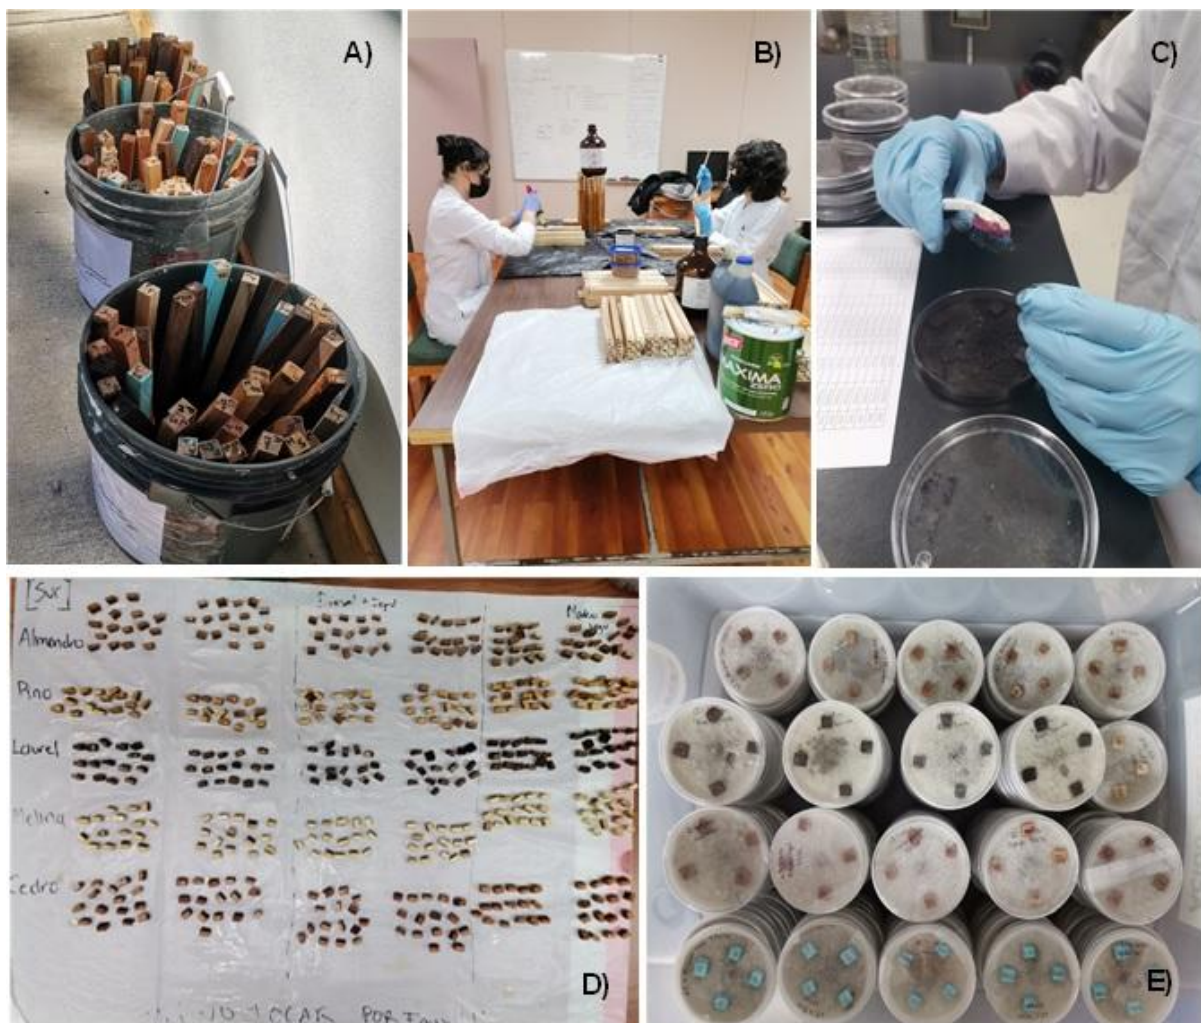
Figura 5. Diferentes etapas en el establecimiento y evaluación de los ensayos de biodeterioro. **A)** Cementerio de estacas en el barrio Jamaica Town. **B)** Aplicación de los tratamientos en las piezas de 2x2x30cm. **C)** Limpieza de las piezas de 0,5x0,5x1cm al finalizar las 14 semanas de incubación. **D)** Aplicación de los tratamientos en las piezas de 0,5x0,5x1cm. **E)** Platos petri con el hongo *L. theobromae* y las piezas con tratamientos.

Para el primer ensayo de biodeterioro se contempló seis repeticiones por especie (5) y por tratamiento (7), siendo un diseño factorial de 5x7x6. Una vez aplicados los tratamientos (figura 5 A y B), las piezas de 2x2x30 cm se llevaron a la ciudad de Limón (Centro Histórico y barrio Jamaica Town), se colocaron enterradas en tierra y a la intemperie, siendo esto comúnmente llamado "cementerio de estacas". El ensayo se mantuvo bajo esas condiciones por 16 semanas, posteriormente, se trasladó al Laboratorio de Patología Forestal de la escuela de Ingeniería Forestal del Instituto Tecnológico de Costa Rica, donde se evaluó las propiedades físicas y mecánicas (peso, MOR, MOE, entre otros) de cada

El segundo ensayo de biodeterioro se realizó en condiciones de laboratorio (figura 5 C, D y E), se seleccionaron dos hongos, *L. theobromae* y *C. radicans*, aislados de los inmuebles W-Tipo1-01 y AAA-Tipo1-01, éstos se pusieron a crecer en platos Petri con medio de cultivo PDA de 8 a 10 días antes, seguidamente se colocaron cuatro piezas de 0,5x0,5x1 cm dentro de las placas con el hongo desarrollado. Se contemplaron 16 repeticiones (cuatro piezas en cada plato Petri, cuatro platos Petri) por especie (5), por hongo (2) y por tratamiento (7), siendo un diseño factorial de 5x2x7x4. Una vez colocadas las piezas en cada plato Petri se incubaron a 25,8 °C con una humedad relativa de 87 % durante 14 semanas. Posteriormente, se evaluó el porcentaje de pérdida de peso y con ese valor se estableció una clase de resistencia según la Tabla 2.

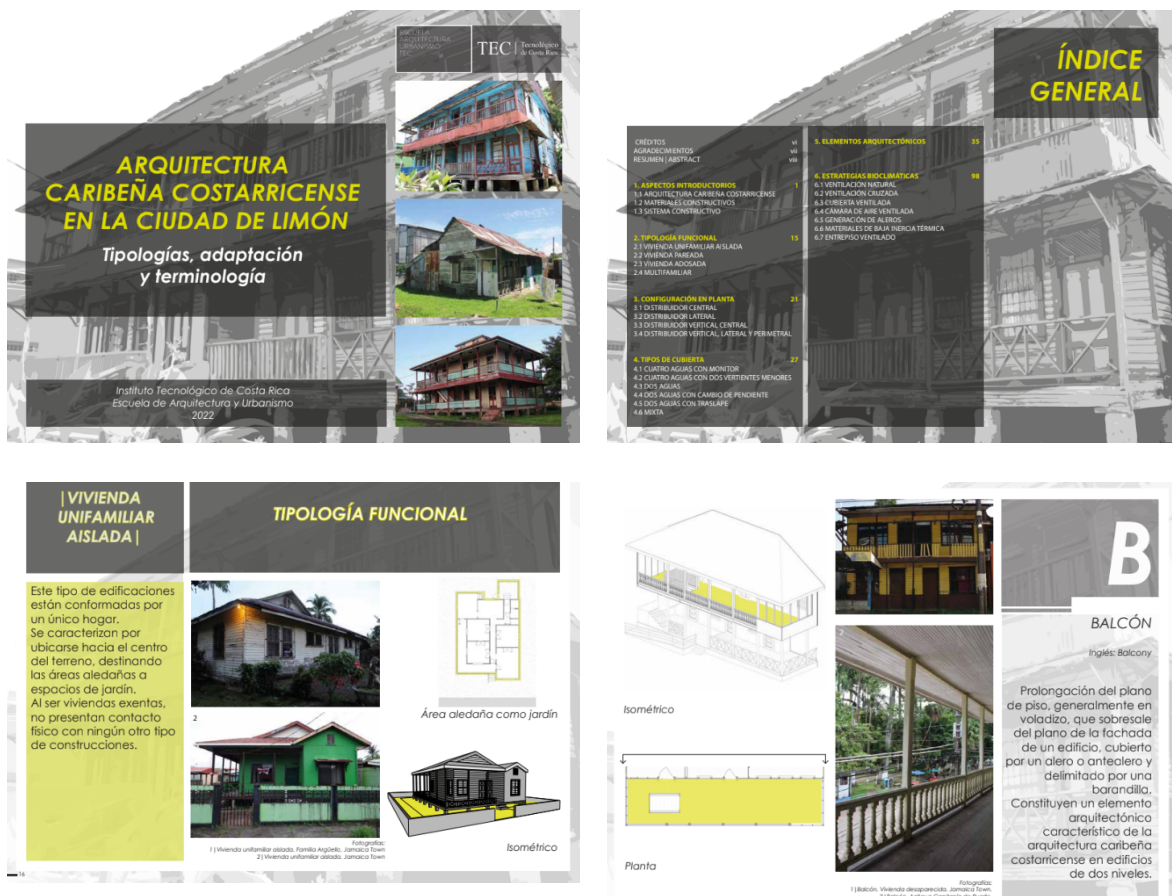
Figura 9. Muestra del manuscrito Arquitectura Caribeña Costarricense en la Ciudad de Limón. Tipologías, adaptación y terminología. Fuente: propia.

Esta nueva caracterización permitió el desarrollo del manuscrito de un libro que recoge las tipologías, formas de adaptación bioclimática y la terminología de los elementos arquitectónicos y constructivos que componen la arquitectura caribeña costarricense. Dicho material presenta fotografías, dibujos y texto para cada aspecto considerado, la figura 9 ejemplifica el material elaborado. Este manuscrito se presentará para evaluación con una editorial en el II semestre de 2023.

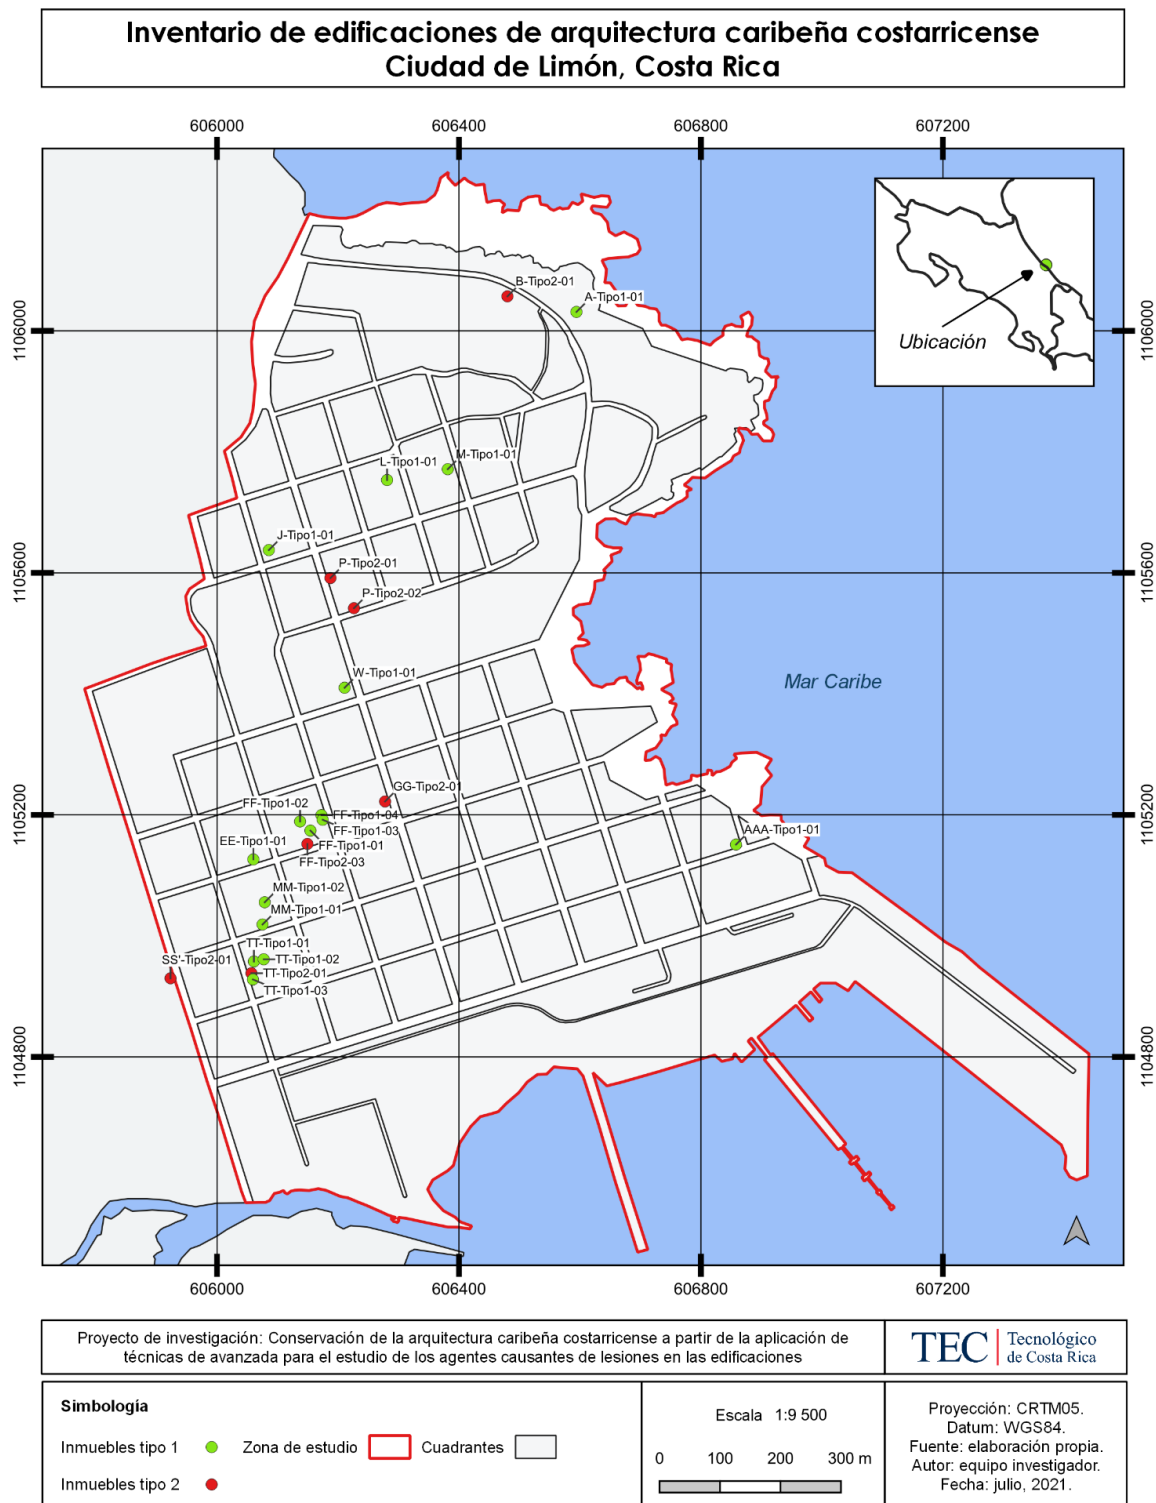
Figura 11. Ejemplo de mapa obtenido del SIG del inventario. Fuente: propia.

Junto al inventario se desarrolló una base datos y un Sistema de Información Geográfica, con los cuales fue posible obtener mapas como el que se ilustra con la figura 11 ([Anexo 7](#)).

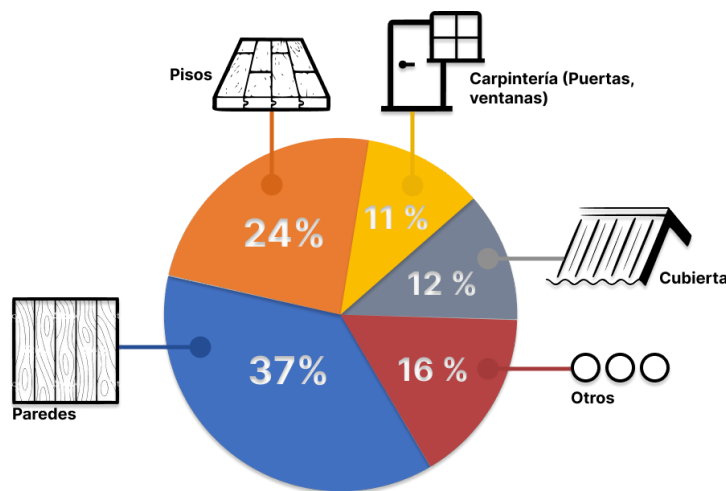
Gráfico 1. Ubicación de lesiones por elemento constructivo. Edificación AAA-Tipo 1-01: Antigua Capitanía de Puerto. Fuente: Propia.

Tal y como puede apreciarse en los diferentes gráficos, los cuatro inmuebles analizados presentan un alto porcentaje de lesiones en paredes y carpinterías. Por otra parte se aprecia que dos de las edificaciones presentan problemas en las columnas, lo que evidencia daños de tipo estructural. En cuanto a otros elementos con importante grado de

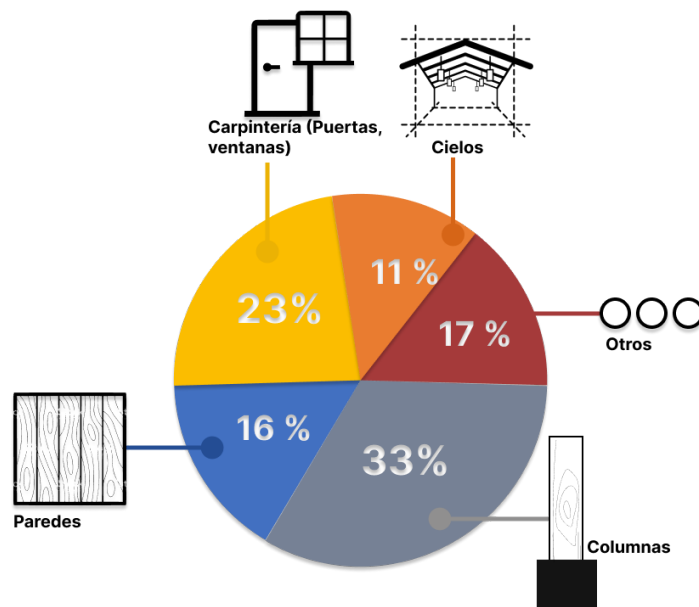
Gráfico 2. Ubicación de lesiones por elemento constructivo. Edificación W-Tipo 1-01: Casa Misionera Bautista. Fuente: Propia.

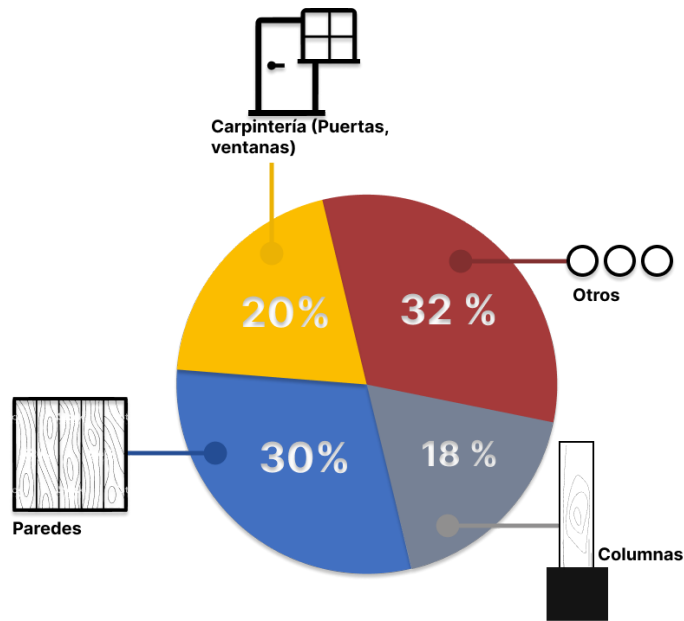
Gráfico 3. Ubicación de lesiones por elemento constructivo. Edificación M-Tipo 1-01. Fuente: Propia.

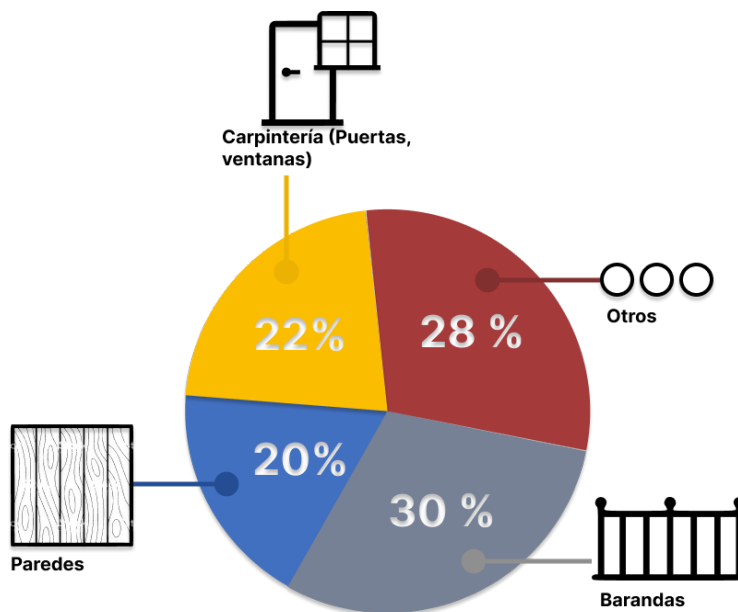
Gráfico 4. Ubicación de lesiones por elemento constructivo. Edificación MM-Tipo 1-01. Fuente: Propia.
