“Metodología no destructiva para evaluación de patologías asociadas al concreto, tomando como referencia el valor de BHI en estructuras de puentes”

Informe final proyecto – Documento 01

**Informe final proyecto de  
investigación**

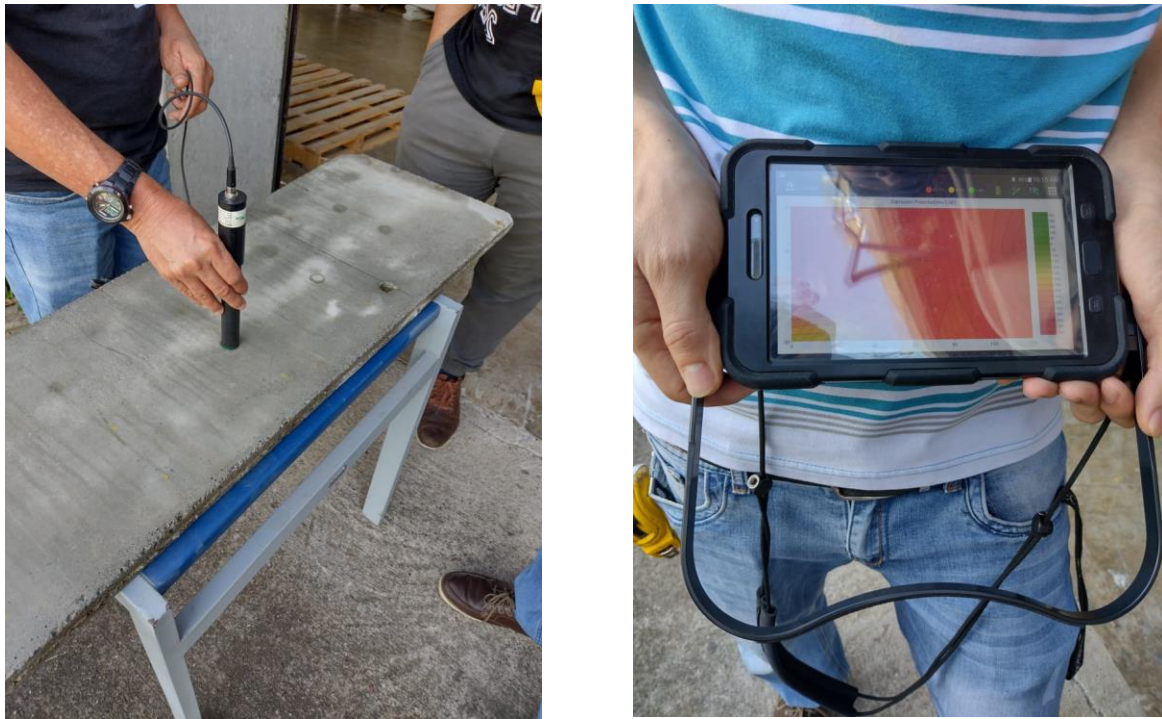
Figura 8. Ensayo de potencial de corrosión utilizando el equipo de celda media

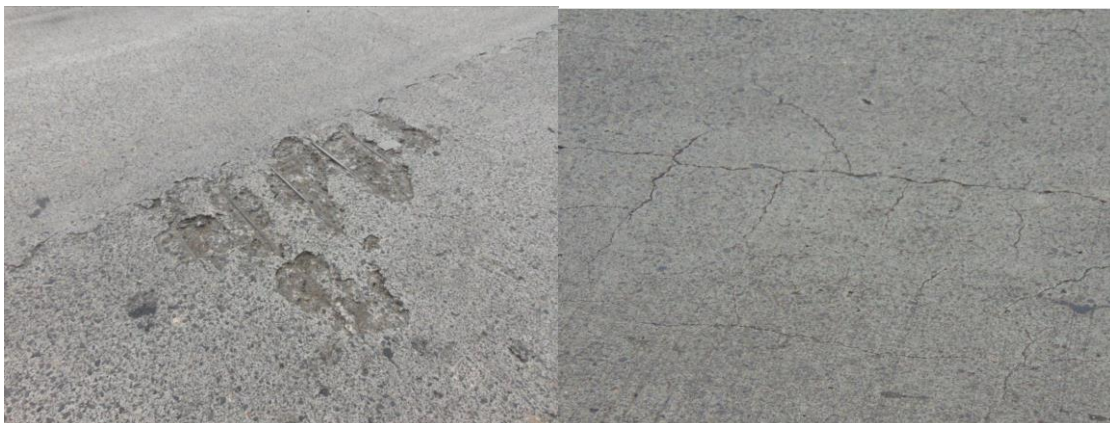
Figura 20. Desprendimiento del concreto, acero expuesto y grietas losa.

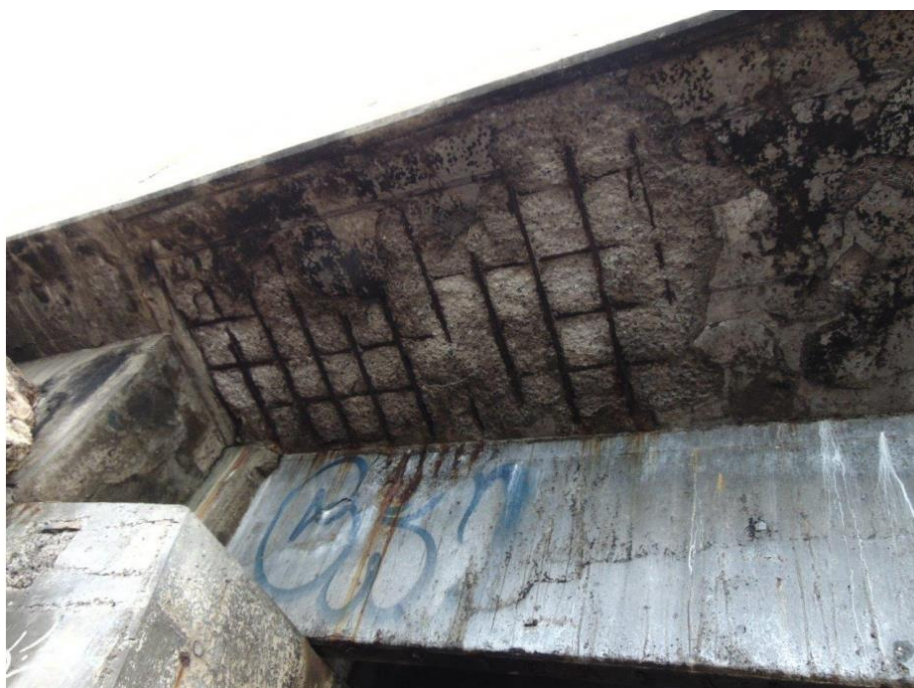
Figura 21. Acero de refuerzo expuesto en losa.

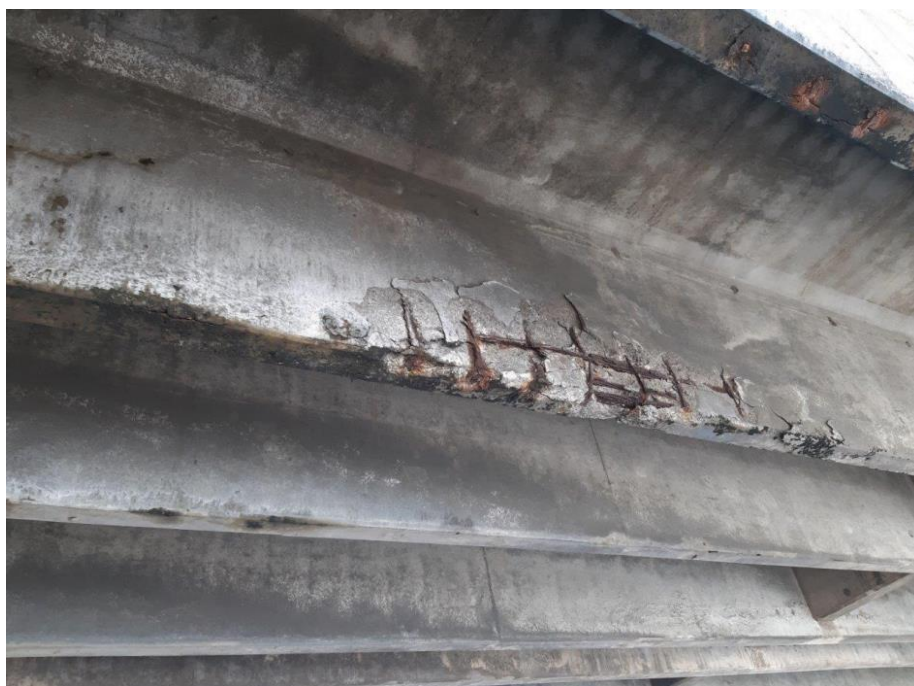
Figura 22. Descascaramiento del concreto y acero expuesto en viga.

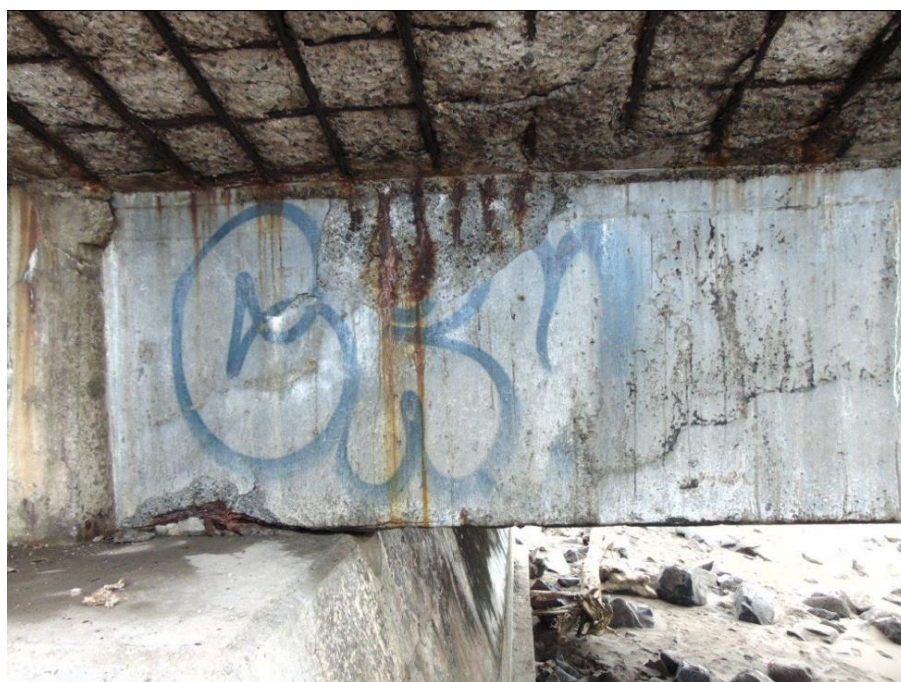
Figura 23. Acero expuesto en viga en zona de apoyo.

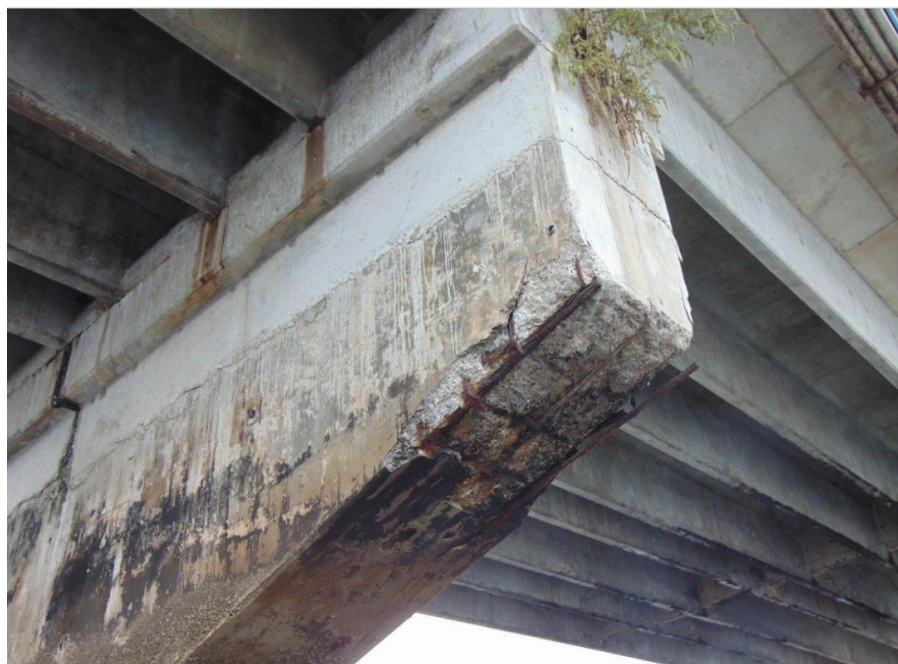
Figura 24. Desprendimiento del concreto y acero expuesto en martillo de la pila.

| Elemento | Descripción del daño |
|---|---|
| Pilas | En el caso de la pila 1, los daños se concentran en el martillo; se observaron grietas en una dirección con espesores de 0,40 mm con separaciones de más de 1,00 m, crecimiento del descascaramiento en varios sectores. Además, se observó acero de refuerzo expuesto y oxidado, más de 10 nidos de piedra y manchas blancas de eflorescencia. |

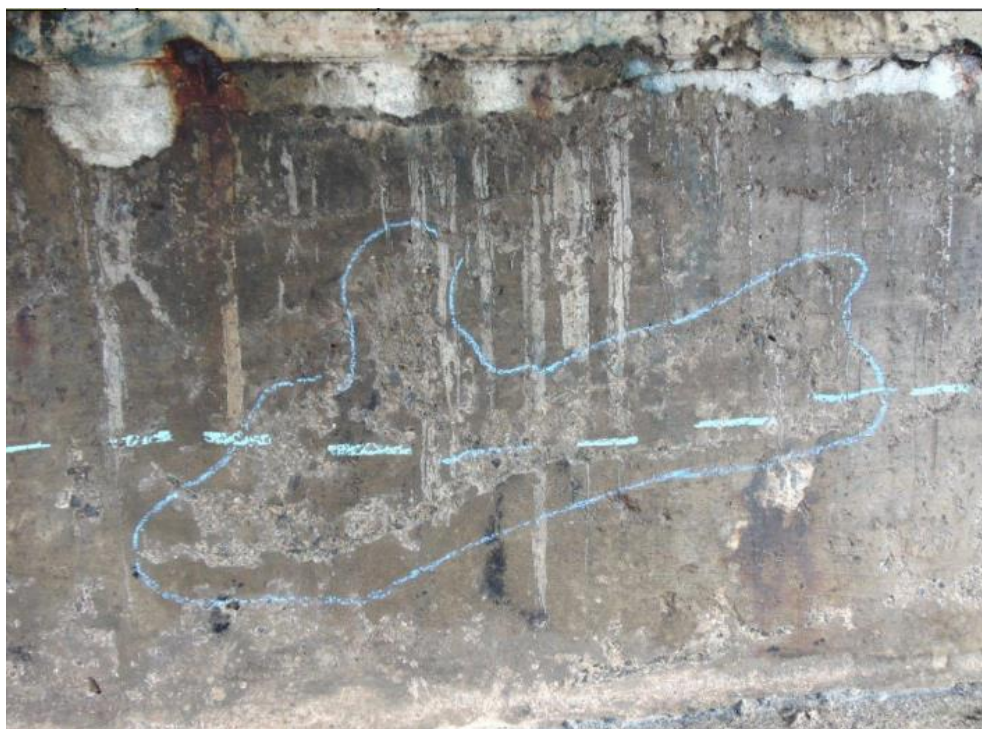
Figura 25. Descaramiento y grietas en bastión.

| Elemento | Descripción del daño |
|---|---|
| Bastiones | En el bastión 2 se observó una grieta de 0,40 mm de espesor en la superficie de concreto, además de inicio de descascaramiento, algunos nidos de piedra y manchas blancas de eflorescencia. Para la viga cabezal y aletones se observaron algunas manchas blancas producto de la eflorescencia. Para el martillo de la pila 2 se detectaron manchas blancas producto de la eflorescencia, inicio de descascaramiento y algunos nidos de piedra. |

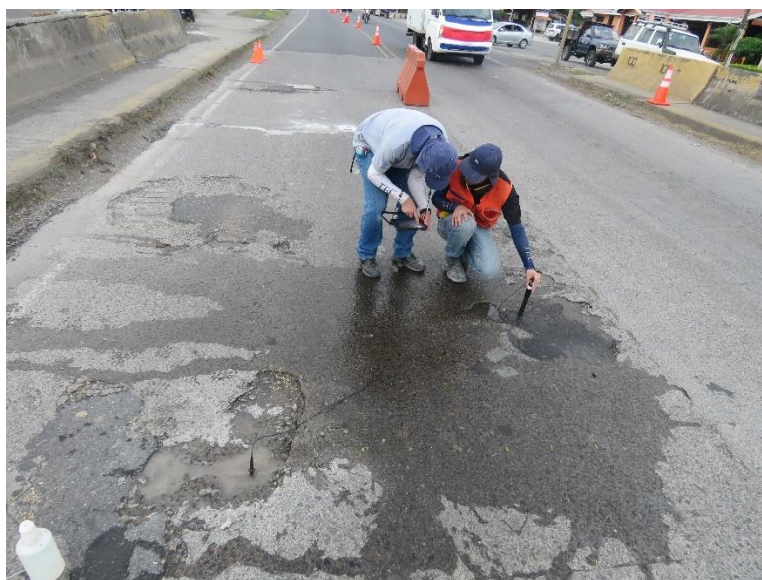
Figura 31. Aplicación de celda medía en losa.

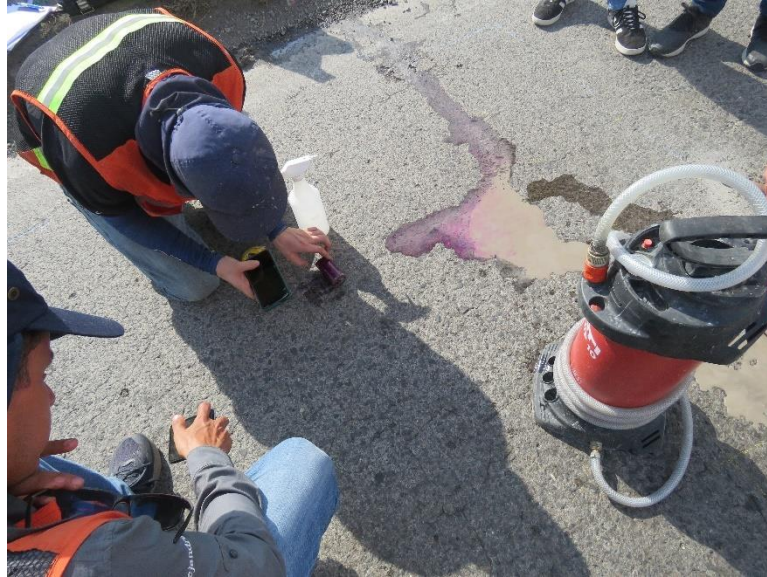
Figura 33. Prueba de cloruros en losa.

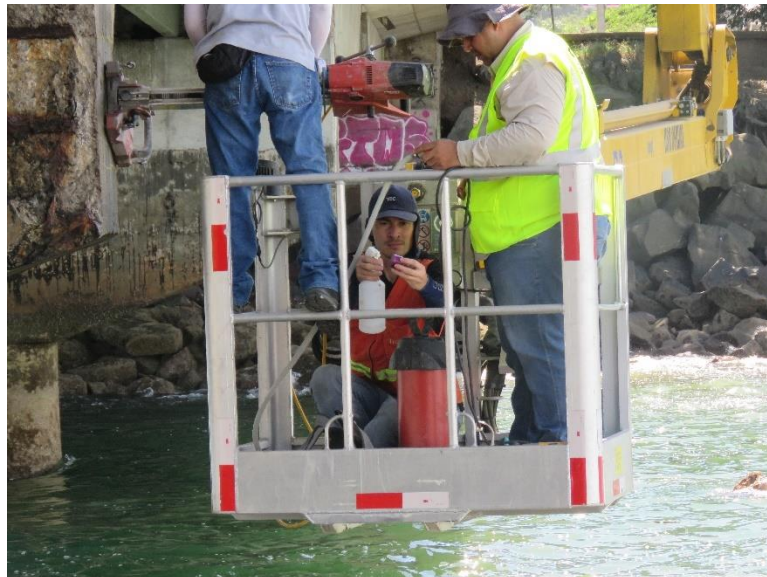
Figura 34. Extracción de núcleos y prueba de cloruros.
