# **Estudio de vulnerabilidad sísmica y propuesta de reforzamiento del Colegio De San Luis Gonzaga**

# Abstract

Junio del 2013

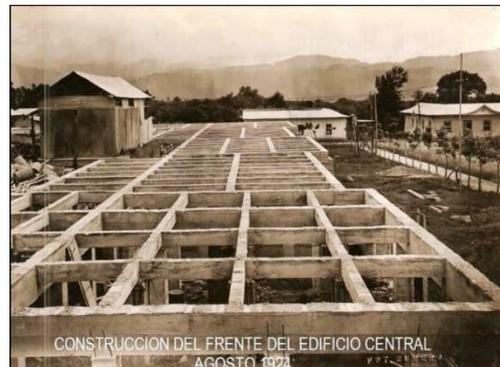
Esta estructura en su primer nivel está hecha con una técnica incipiente de concreto reforzado, con vigas, columnas, muros y entrepiso con esta técnica. En su segundo nivel se hizo uso de perfiles de acero tipo canal y angular para paredes y estructura de techo. Los elementos de acero de las paredes luego fueron recubiertos con concreto, para resultar en muros de 15 cm a 20 cm.

Vigas de entrepiso del sector oeste del edificio

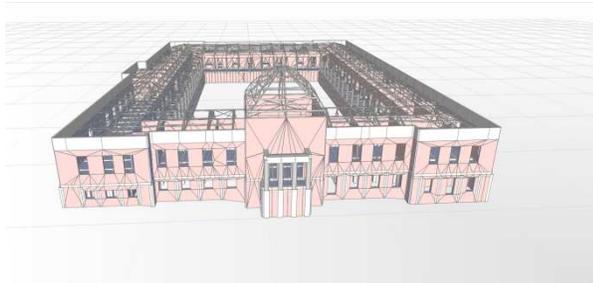
Con la información obtenida de las fases anteriores se elaboró un modelo en tres dimensiones de toda la estructura del edificio central en el software SAP2000 v14.0.1.

Modelo en tres dimensiones de la estructura

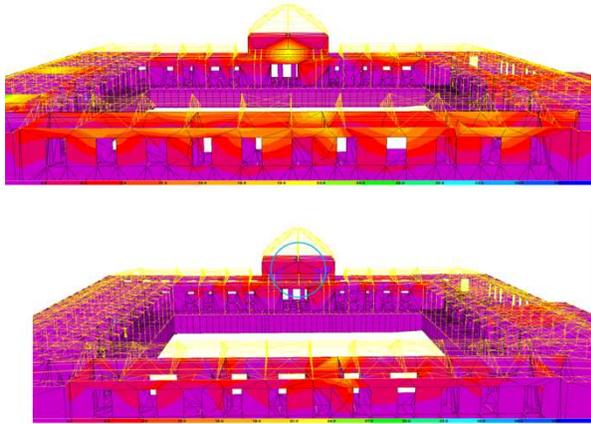
En la figura anterior se observa el efecto del reforzamiento en las paredes Este de la edificación y en los muros de la cúpula.

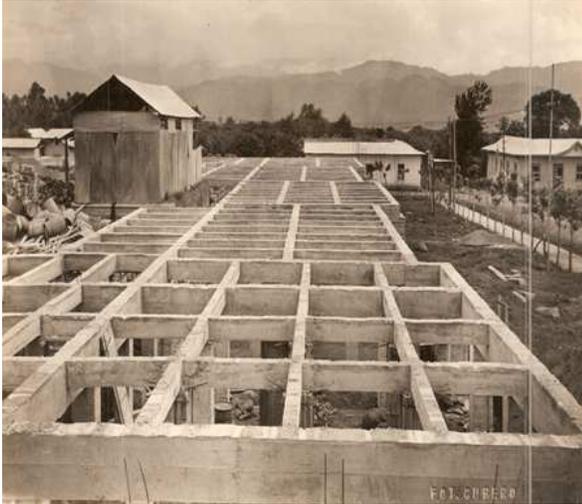
Figura 9. Sistema de vigas y columnas de concreto reforzado.

La figura 9 muestra el sector este colegio, donde se aprecian los elementos de concreto reforzado.

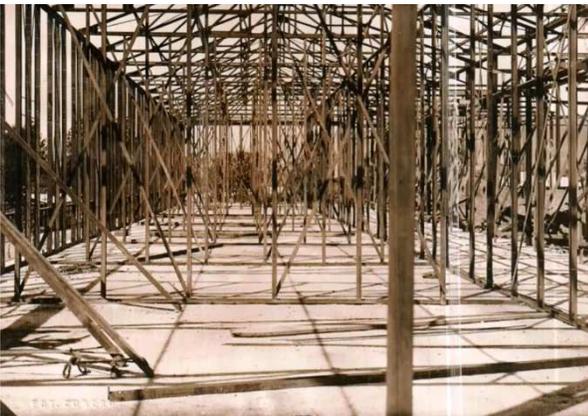
Figura 10. Estructura de acero de los muros

En la figura 10 se puede apreciar la estructura que se encuentra dentro de los muros del segundo nivel del edificio, estos muros tienen 15 cm de espesor en los muros internos y 20 cm en los muros externos perimetrales.

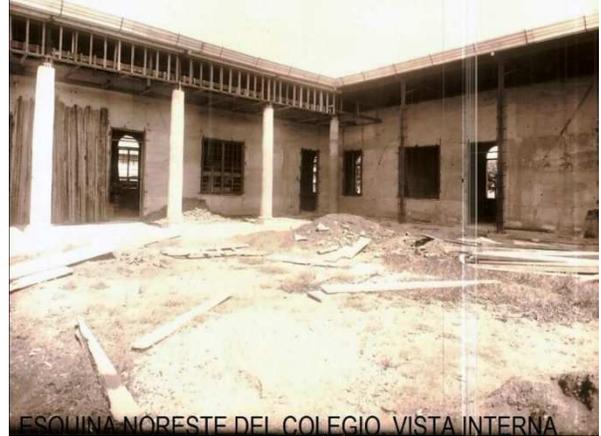
Figura 11. Estructura de acero de los muros

En la figura 11 se puede apreciar la estructura ya cubierta de concreto, también se pueden ver las columnas circulares que tienen en su interior angulares de acero y luego fueron recubiertas por concreto.

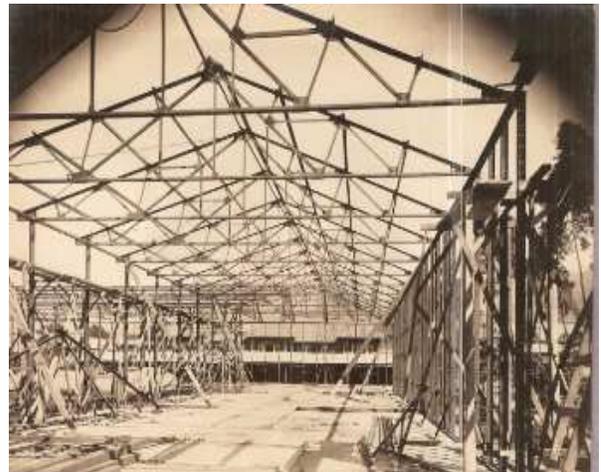
Figura 12. Estructura de techo (Armazón).

Con respecto al techo todo el armazón es de elementos de acero (angulares) unidos entre sí por medio de placas y pernos, como se puede observar en las figuras número 10, 11, 12 y 13.

Cabe señalar que si hay presencia de tensores sin embargo no se encuentran en toda la estructura.

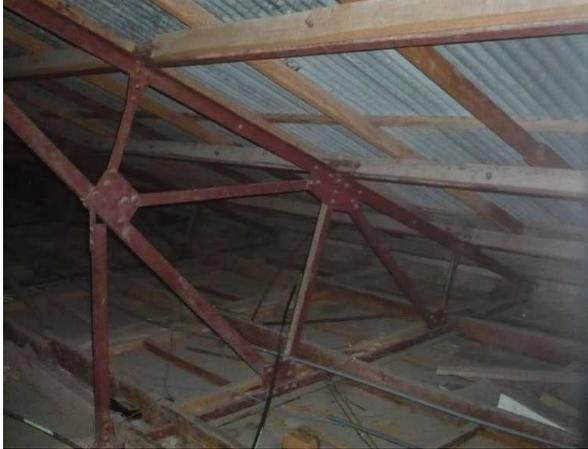
Figura 13. Cercha, Estructura Metálica

A continuación se muestran imágenes de la estructura actual de techos donde se pueden observar las uniones por medio de placas y pernos.

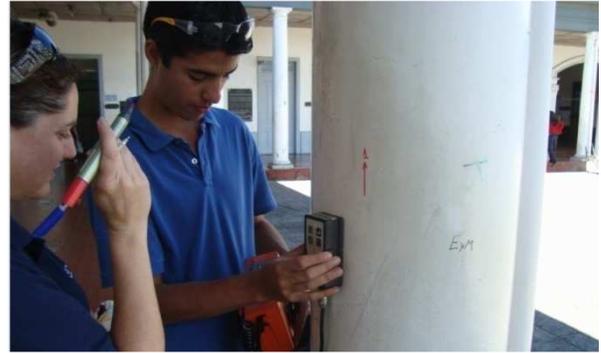
Figura 16. Detección de acero en columna circular (C7).

Las siguientes 2 imágenes son parte de las 10 detecciones de acero que se realizaron.

En el caso de los resultados de las detecciones, se tienen unos resultados parciales en el anexo 2 del presente documento, pero por el tamaño de recubrimientos los resultados no se consideran confiables y por ello queda pendiente la ejecución con el nuevo equipo de detección por ultrasonido con que cuenta el CIVCO.

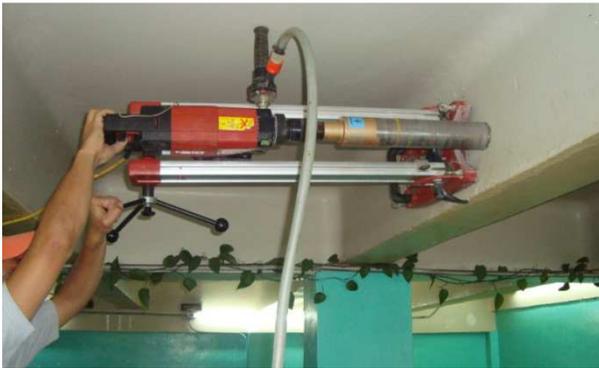
Figura 18. Extracción de Núcleo a viga de entrepiso, ubicada en el comedor del edificio.

Las siguientes 2 imágenes muestran extracciones de núcleos en una viga de entrepiso y a una columna C3 respectivamente.

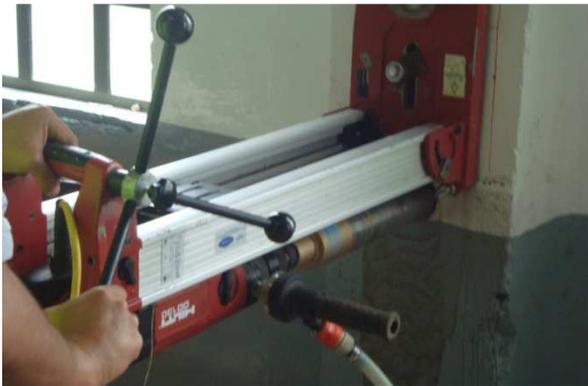
Figura 19. Extracción de Núcleo a columna del sector sur del edificio.

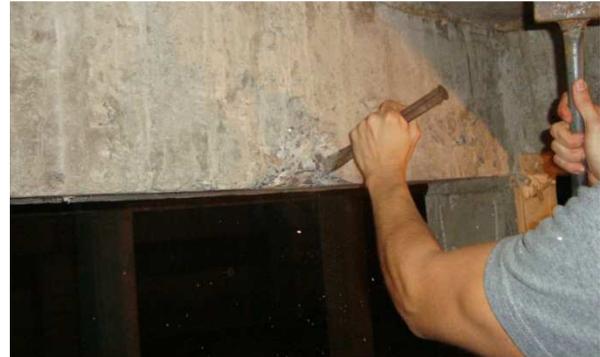
A continuación se muestran imágenes de la prueba de extracción de acero de una viga ubicada en el sótano norte, esta cuenta con una sección de 20 x 35 cm.

Figura 20. Extracción de acero en una viga de entrepiso longitudinal.

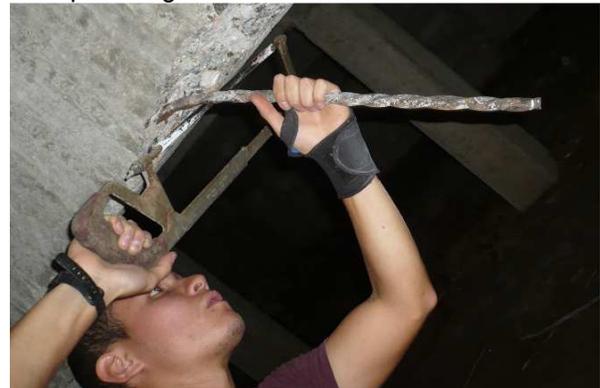
Figura 21. Corte de varilla para la extracción de acero

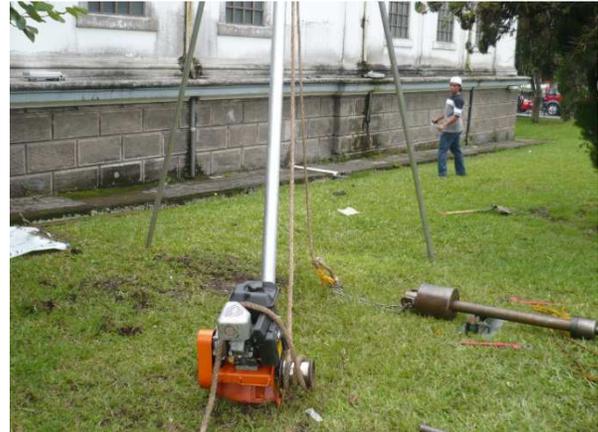
Figura 22. Prueba SPT sección norte

En el caso de la cimentación del edificio no se profundizó en realizar un análisis ya que no se encontraron daños estructurales causados por asentamientos del suelo o falta de capacidad de soporte. Ya que el suelo se encuentra muy compacto de acuerdo a las pruebas de SPT suministradas por el laboratorio del CIVCO.

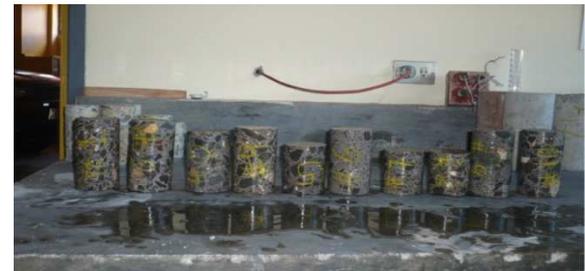
En la siguiente imagen se muestran los núcleos antes de fallarse en el laboratorio del CIVCO.

Figura 23. 10 Núcleos de Concreto para fallar

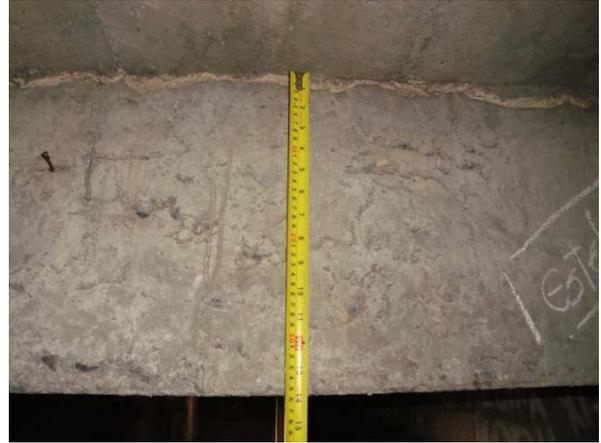
Figura 25. Medición de viga de concreto reforzado

En las figuras 25, 26 y 27 se pueden observar algunas de las mediciones realizadas

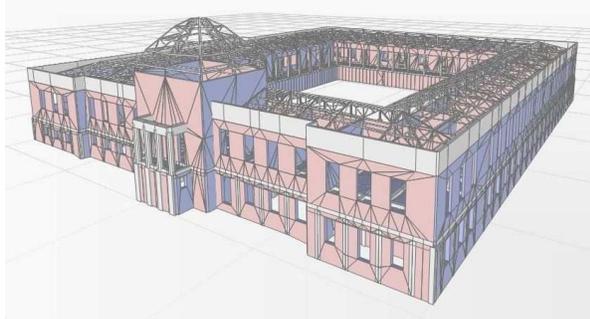
Figura 30. Vista 3D del modelo del edificio central del colegio San Luis Gonzaga

Con las secciones ya definidas, se procede al dibujo de todos los elementos que componen el modelo, para obtener como producto final el modelo observado en la figura 30.

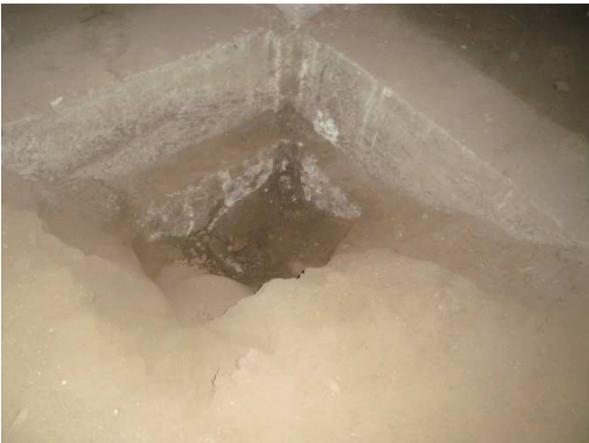
- No hay asentamientos visibles en muros o cimientos
- Resistencia a compresión del concreto de placa aislada  $359 \text{ kg/cm}^2$
- No hay daños por falta de capacidad de soporte
- Hundimiento leve en un sector de la plaza central del colegio

Figura 46. Placa corrida descubierta

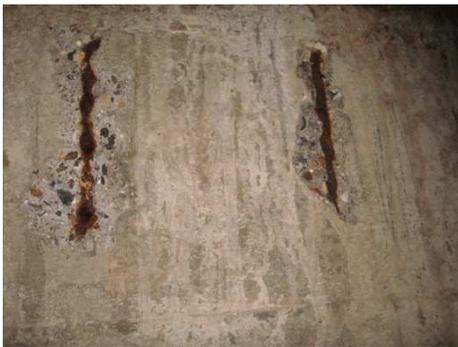
- Falta de recubrimiento mínimo
- Efecto de laminación
- Entrepiso no conectado a elementos tipo viga y columna
- Agrietamiento de repellos
- Repellos de espesor excesivo
- Elementos fuera de eje

Figura 49. Varillas expuestas de entrepiso de sótano norte

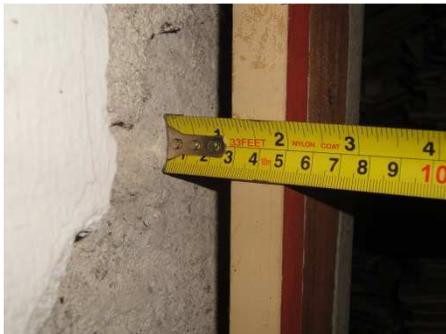
Figura 50. Repello de columna en sótano oeste

En cuanto a daños visibles, de tipo estructural no se encuentran, lo que predominan son fisuras en repellos como por ejemplo en la figura 54 y algunos desprendimientos de repellos como se observa en la figura 50, que muestra el

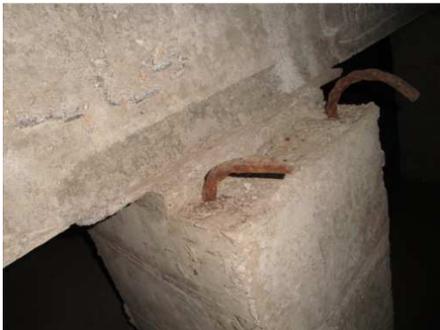
Figura 51. Varillas de columna en sótano norte

En la época en que se construyó el edificio se tenía un conocimiento básico de las estructuras de concreto reforzado por lo que se pueden encontrar errores, por ejemplo la falta recubrimiento mínimo como en la figura 49, varillas de columnas sin conectar a las vigas de entepiso como en la figura 51, excentricidades en vigas con columnas de entepiso como en las figura 53 y también calzas de ladrillos entre la losa de entepiso y las vigas, esto ya que se construyo primero las vigas en su totalidad y luego se coló el entepiso, utilizando estos ladrillos para lograr el nivel deseado.

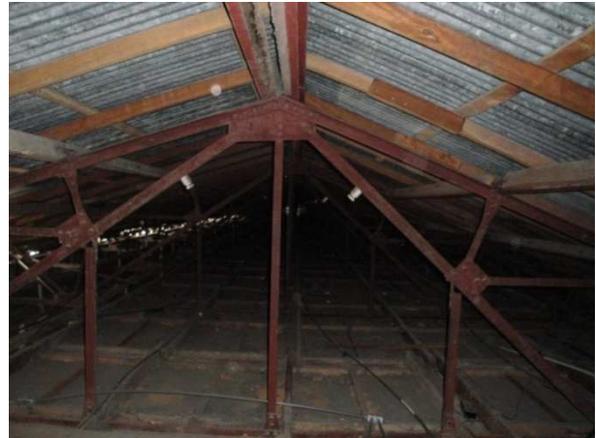
- Corrosión en la estructura metálica de las cerchas.
- Deterioro en las columnas circulares debido a agentes naturales como la lluvia y el sol.
- Falta de Continuidad de elementos lo que provoca agrietamiento en las paredes.
- Falta de tensores en el techo.

Figura 57. Presencia de dos bloques de cerchas sin tensores y con alto nivel de corrosión. (Generalizado en todo el edificio)

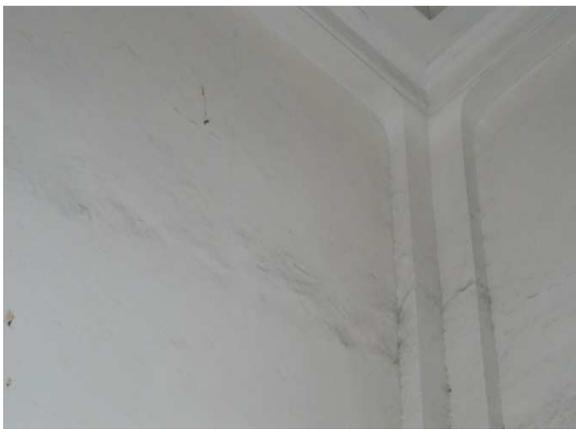
Figura 55. Agrietamiento horizontal en las paredes

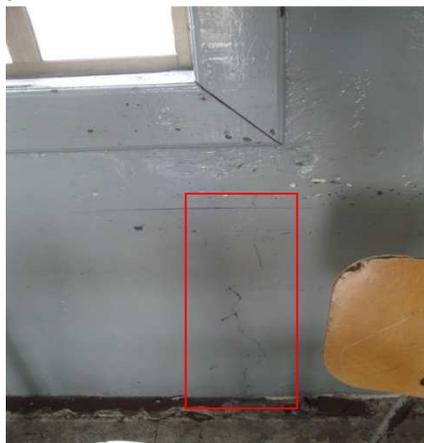
Figura 56. Grieta estructural en pared

Los daños generales que se pueden encontrar en todas las zonas incluyen, agrietamientos en paredes como por ejemplo en las paredes del área de la cúpula como en la figura 58 y paredes longitudinales internas como en la figura 56 correspondiente al sector sur del colegio.

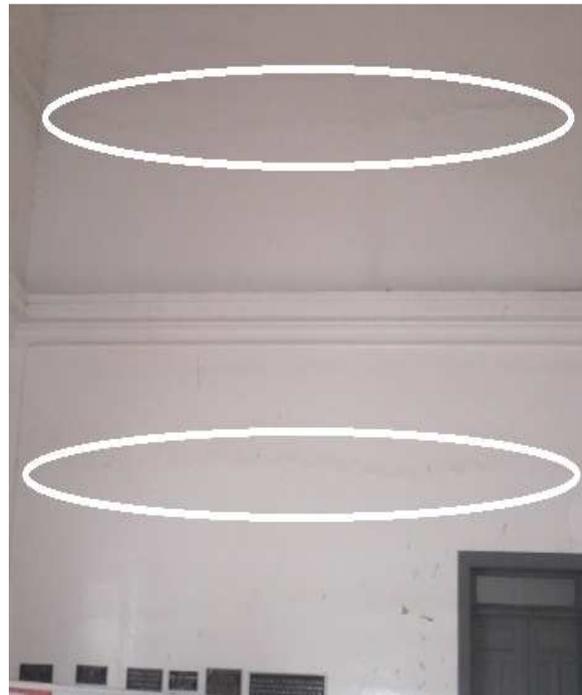
Figura 58. Agrietamiento en las paredes por falta de continuidad de elementos

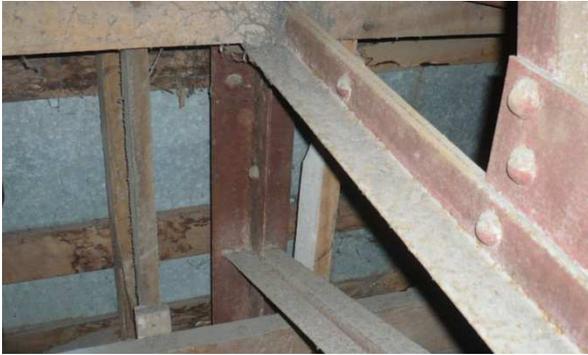
Figura 59. Corrosión en la estructura metálica.

La falta de mantenimiento de la pintura y por ende la corrosión en elementos de acero es otro aspecto que se encuentra en la estructura de techo de toda la edificación, esto se ejemplifica con la figura 59.

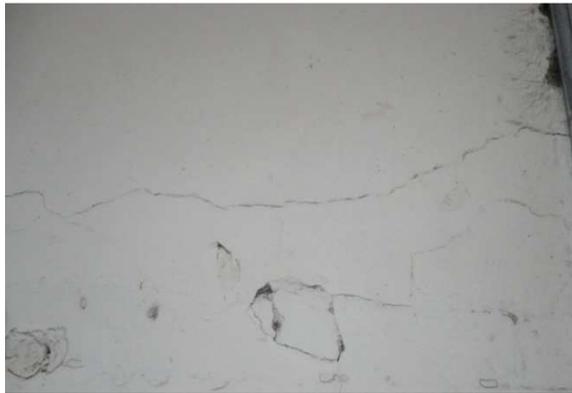
Figura 60. Agrietamiento en paredes debido a falta de continuidad.

La zona norte del edificio es una de las que posee una mayor cantidad de daños estructurales, especialmente en las columnas de la zona de patio como se puede ejemplificar por la figura 63 y daños considerables en los muros como en la figura 62 que es un daño en un ángulo de la pared longitudinal exterior y agrietamientos como los de la figura 60.

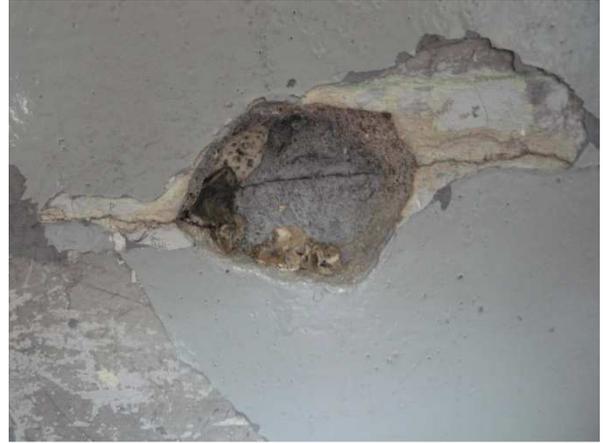
Figura 61. Profundidad de agrietamientos

Cabe destacar la figura 61 de la zona norte del colegio, en donde se puede observar que las grietas encontradas no están sólo a nivel de repello sino que el concreto del muro está agrietado a profundidad.

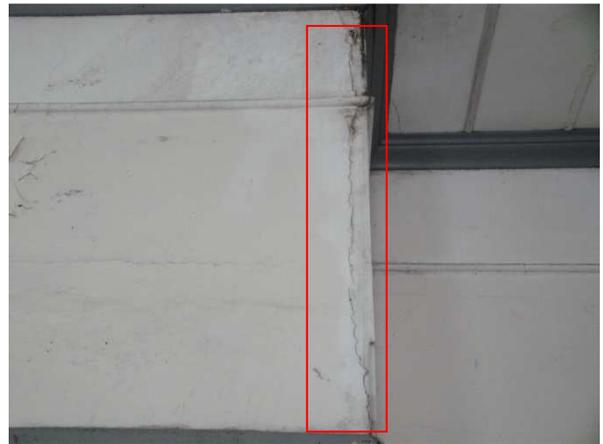
Figura 62. Daños en ángulos de paredes

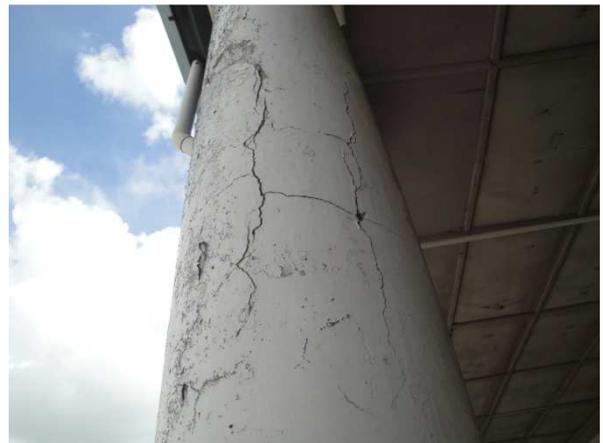
Figura 63. Agrietamiento columna circular con probable efecto de laminación

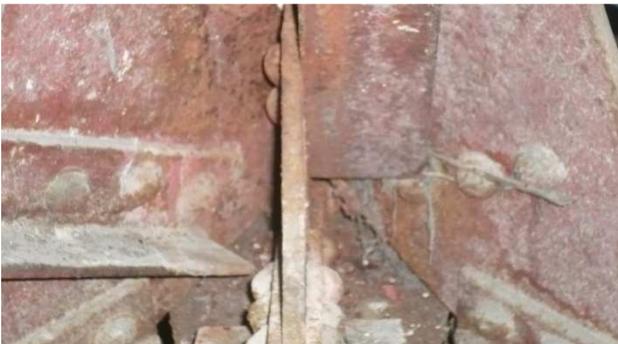
Figura 65. Corrosión en la estructura metálica.

La corrosión en las uniones con pernos es evidente como en la figura 65 y 66.

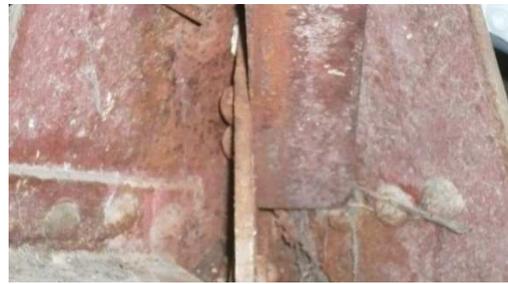
Figura 66. Corrosión en la estructura metálica.

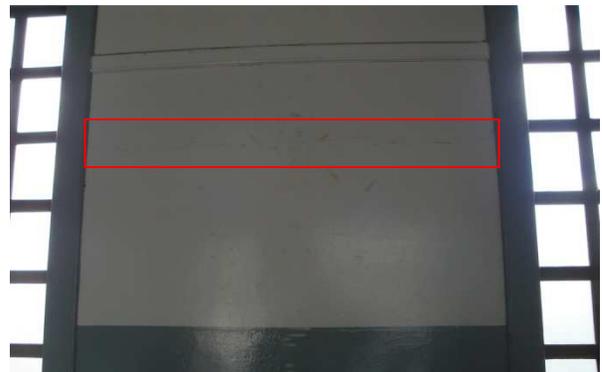
Figura 67. Agrietamiento de pared longitudinal interior

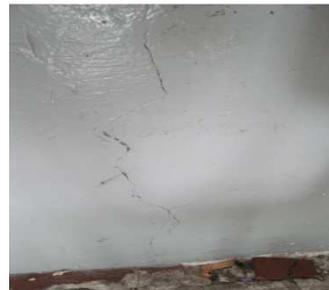
Figura 68. Grieta en pared transversal

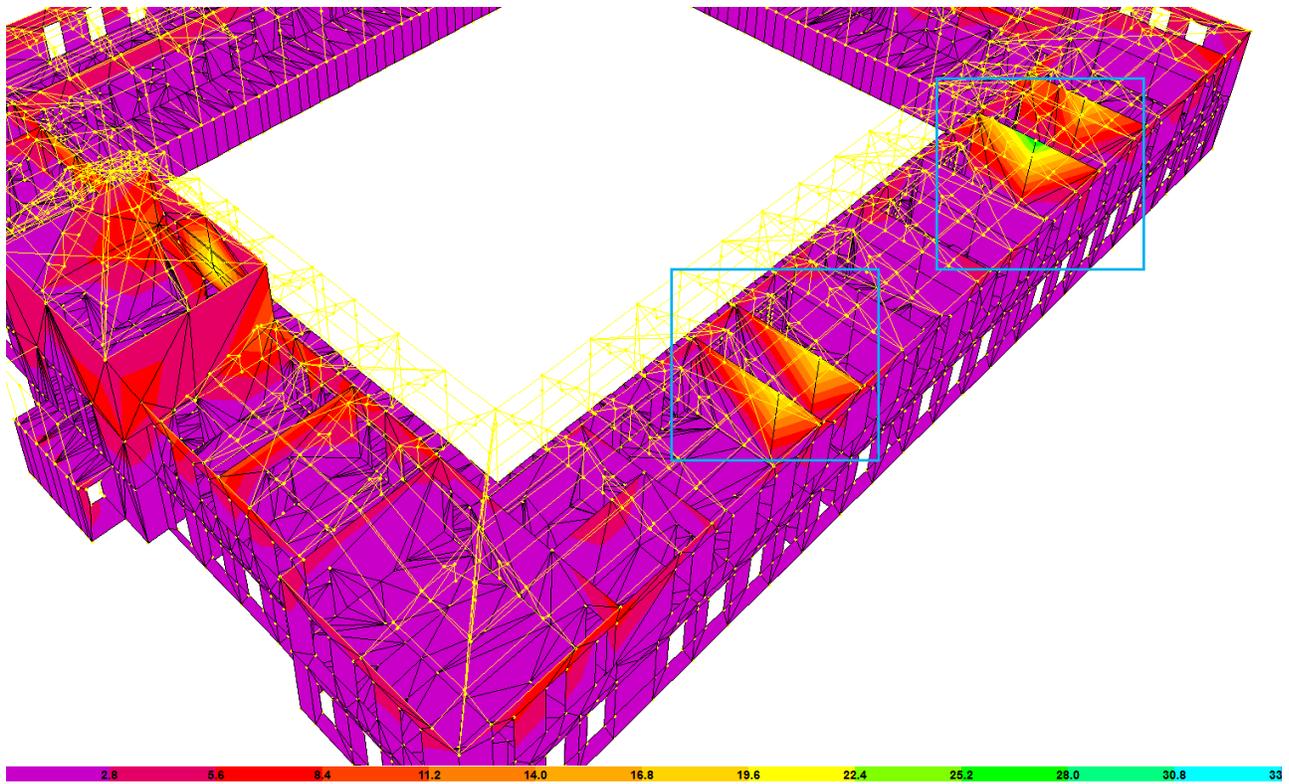
Figura 87. Diagrama sismo X, esfuerzo S11 efecto en paredes transversales lado sur en estado actual

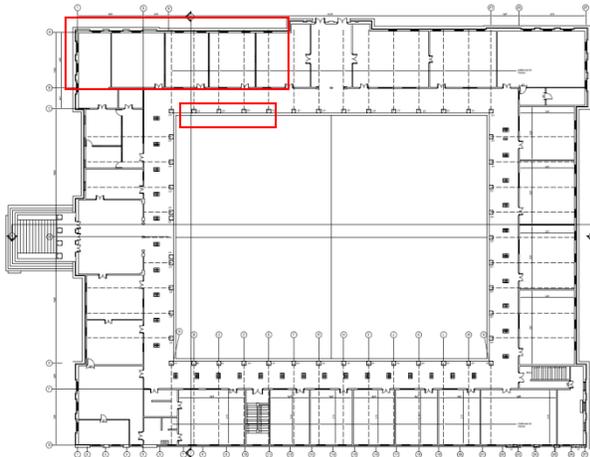
Figura 93. Planta del segundo nivel

- Agrietamientos considerables en los muros longitudinales de concreto en la parte inferior y superior
- Daños mayores en la zona señalada en la figura 93
- Daños considerables en las columnas de señaladas en la figura 93

La zona más vulnerable del segundo piso se encuentra en el sector norte y en especial en el área resaltada en la figura 93 y las columnas resaltadas de la figura 93. Se esperan agrietamientos mayores con posible desprendimiento del concreto, pero no hay colapso ya que entra a trabajar el acero de la estructura de canales que le ofrece ductilidad a las paredes.

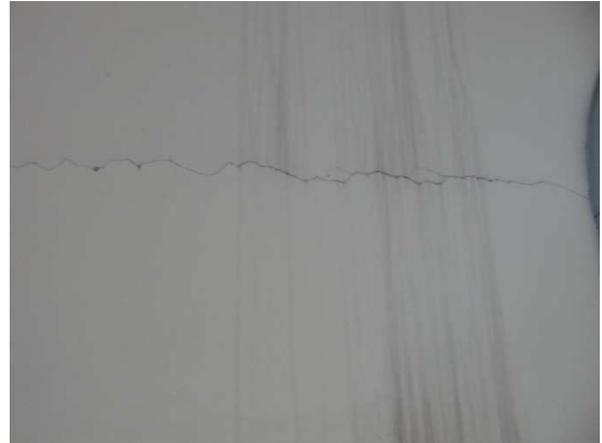
- Grietas considerables en parte superior de paredes longitudinales
- Grietas en paredes transversales

Figura 94. Grietas en parte superior de muros

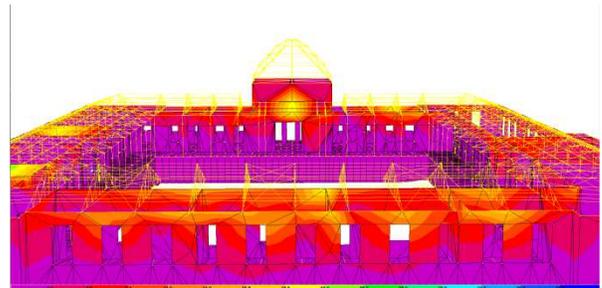
- Grietas considerables en los muros de la cúpula
- Grietas menores en las paredes longitudinales exteriores
- Grietas considerables en las paredes longitudinales interiores

Figura 95 Sectores este y oeste del edificio

En el sector oeste se espera grietas considerables en las paredes de la cúpula y las paredes longitudinales que dan a la plaza, estas concentraciones se aprecian en la figura 95. En las paredes longitudinales exteriores se esperan agrietamientos menores ya que el modelo no muestra concentraciones excesivas.
