Diseño de un mecanismo de control y mejoramiento de procesos en la actividad de excavación en el proyecto hidroeléctrico San Lorenzo.

Proyecto final de graduación para optar por el grado de
Licenciatura en Ingeniería en Construcción

Marzo del 2012

INSTITUTO TECNOLÓGICO DE COSTA RICA
ESCUELA DE INGENIERÍA EN CONSTRUCCIÓN

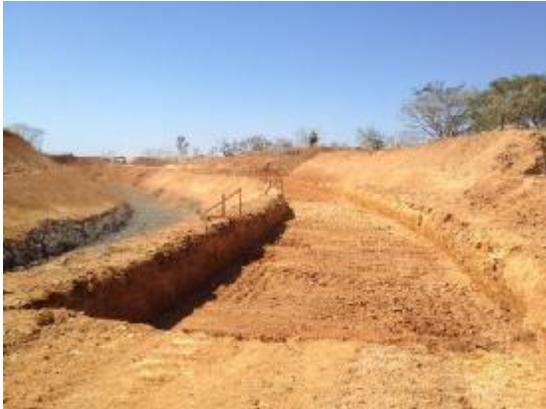
Figura 2. Vista general de excavación del canal de conducción y camino aledaño, PHSL

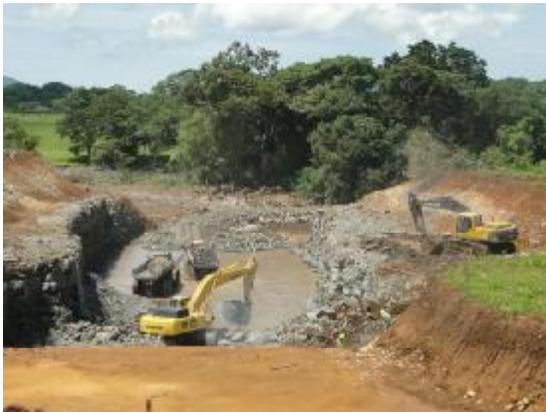
Figura 3. Vista general excavación realizada en casa de máquinas

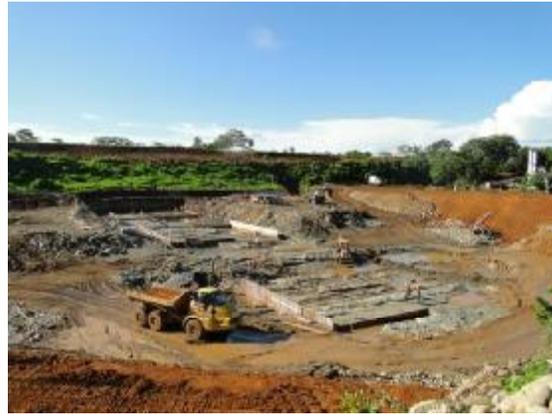
Figura 4. Vista de excavación realizada en el sector de la presa, PHSL

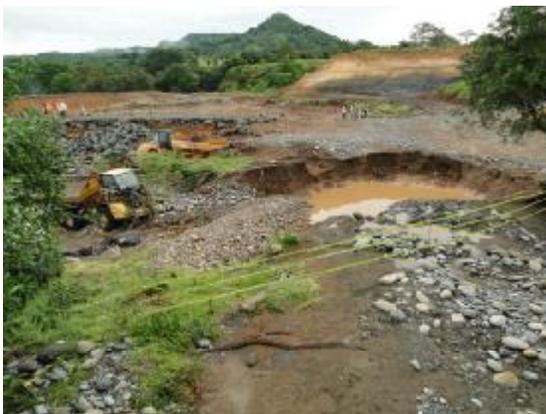
Figura 17. Equipo arrastrado por crecida del río, PHSL

La reparación de los daños toma dos meses, en donde las principales actividades fueron la reconstrucción de las ataguías y la limpieza de la zona de presa.

en donde el río se salió de su cauce artificial e inundó el sitio de presa y la excavación en casa de máquinas. La reparación de los daños ocasionados tardó poco más de dos meses, sin duda un atraso bastante significativo. Se realiza también un análisis económico para saber un monto aproximado del costo de reparación del proyecto, como se observa en el cuadro 3, da como resultado \$282.683,48 que es equivalente a un 1,5% del valor de la obra.

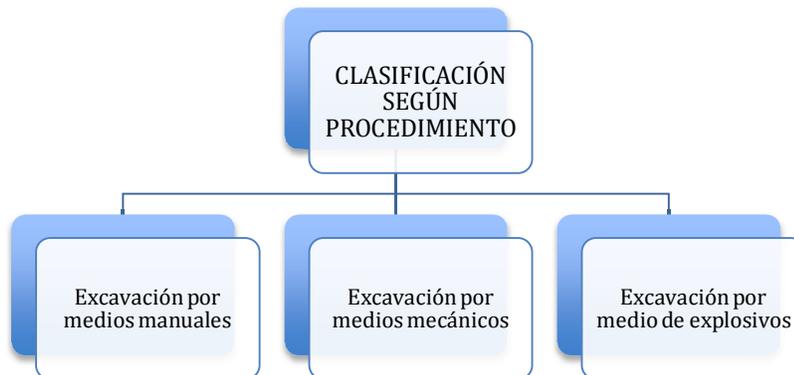
1. Clasificación de acuerdo con el procedimiento: El procedimiento a utilizar para la realización de una excavación depende de las características del terreno, los materiales por extraer o remover y las necesidades o características para lo que es necesaria la excavación.

Figura 1. Clasificación según procedimiento

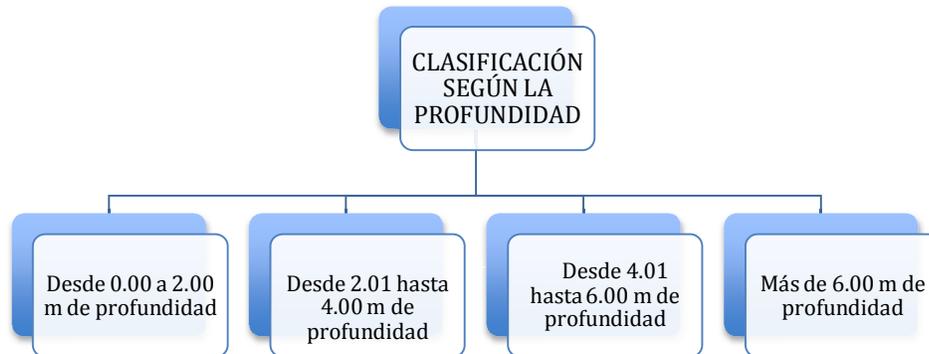
2. Clasificación de acuerdo con la profundidad: La profundidad es uno de los factores que nos puede dar una idea de la dificultad que puede significar la realización de la excavación.

Figura 2. Clasificación según profundidad

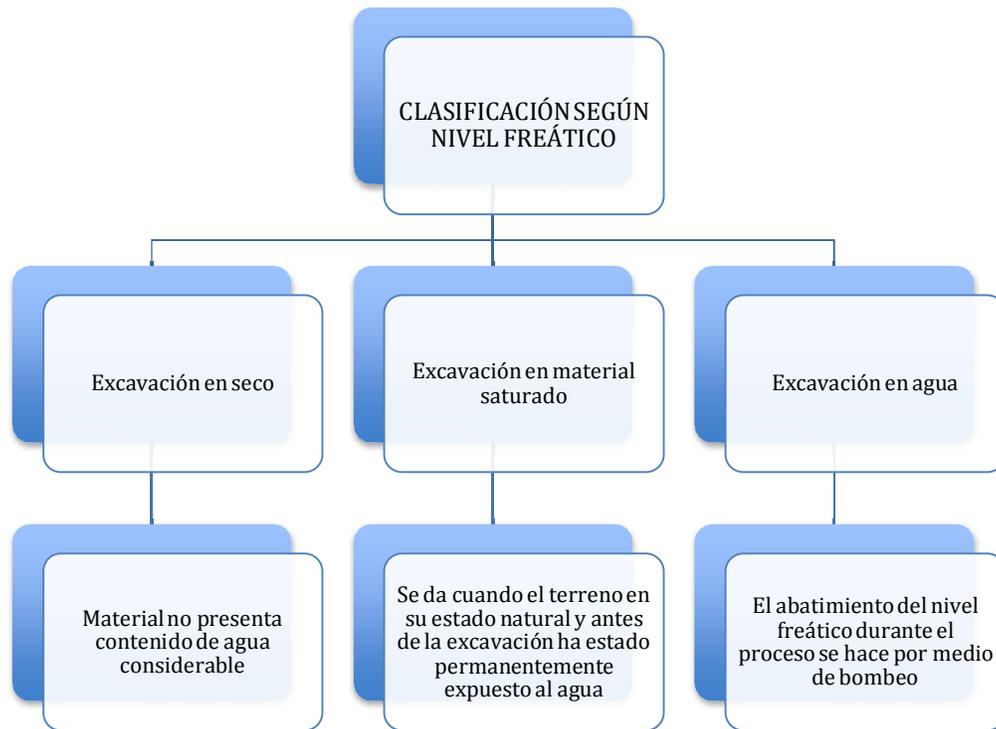
3. Clasificación respecto al nivel freático: La presencia del agua en el sitio de excavación representa una condición muy importante para poder hacer una valoración de la actividad a realizar.

Figura 3. Clasificación según nivel freático

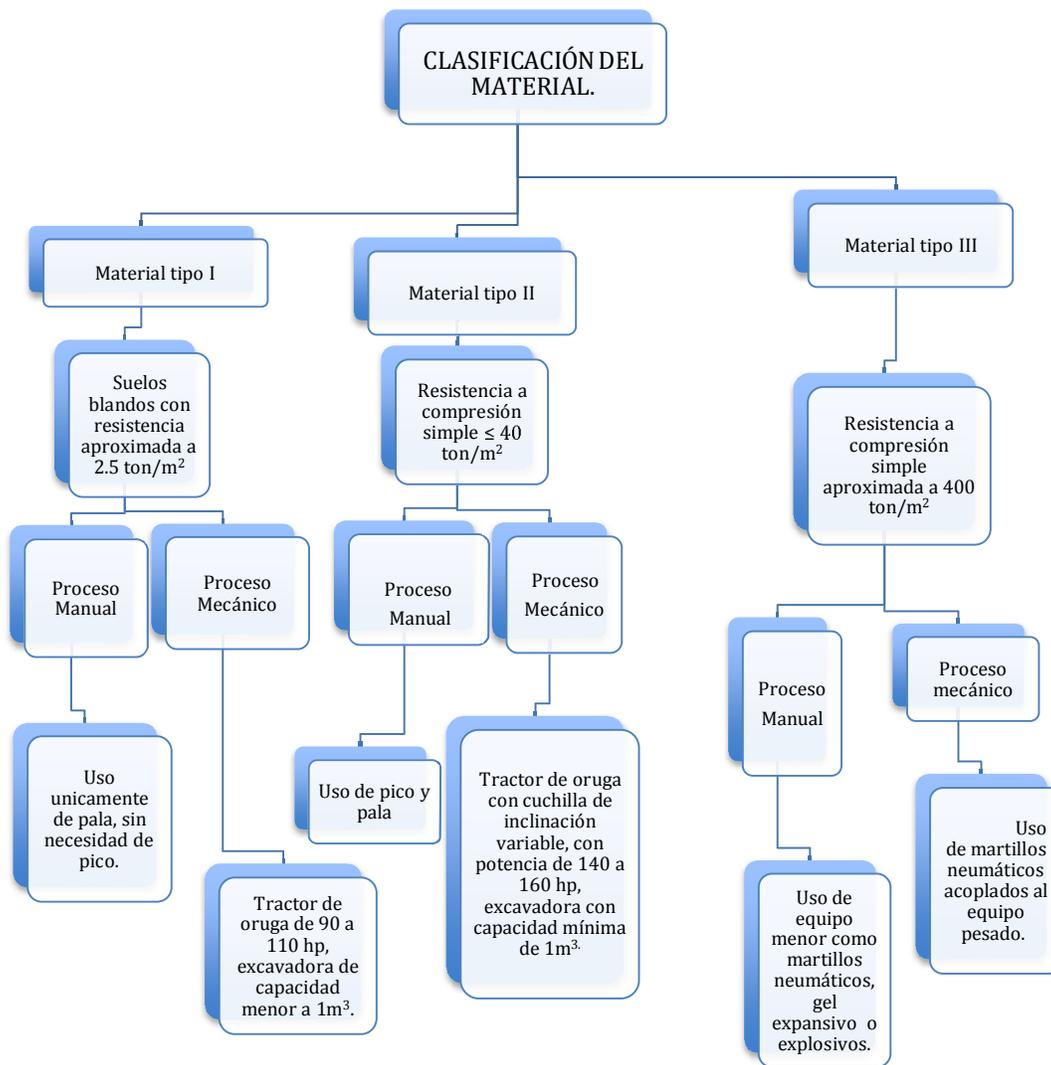
Para el proceso de excavación, la clasificación de suelos se define según la dificultad para ejecutar la actividad.

Figura 4. Clasificación general de los materiales

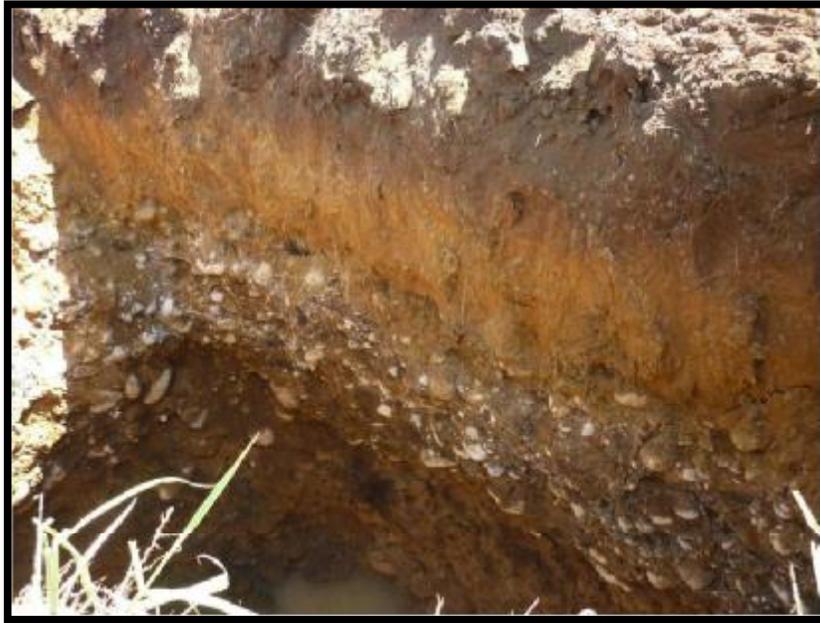
Imagen 1. Excavación para el análisis del terreno, PHSL

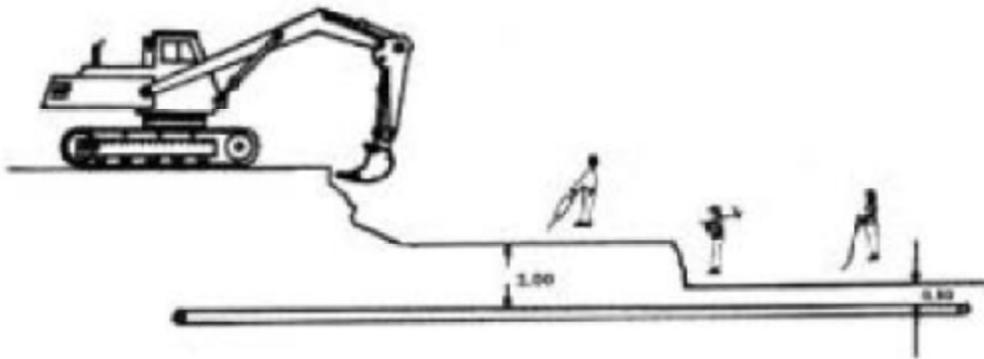
1. Se realizará mecánicamente la excavación hasta un metro por encima de la instalación subterránea.
2. Se excava el metro restante con medios manuales como perforadores neumáticos, picos y palas, entre otros.

Imagen 2. Niveles de excavación con seguridad

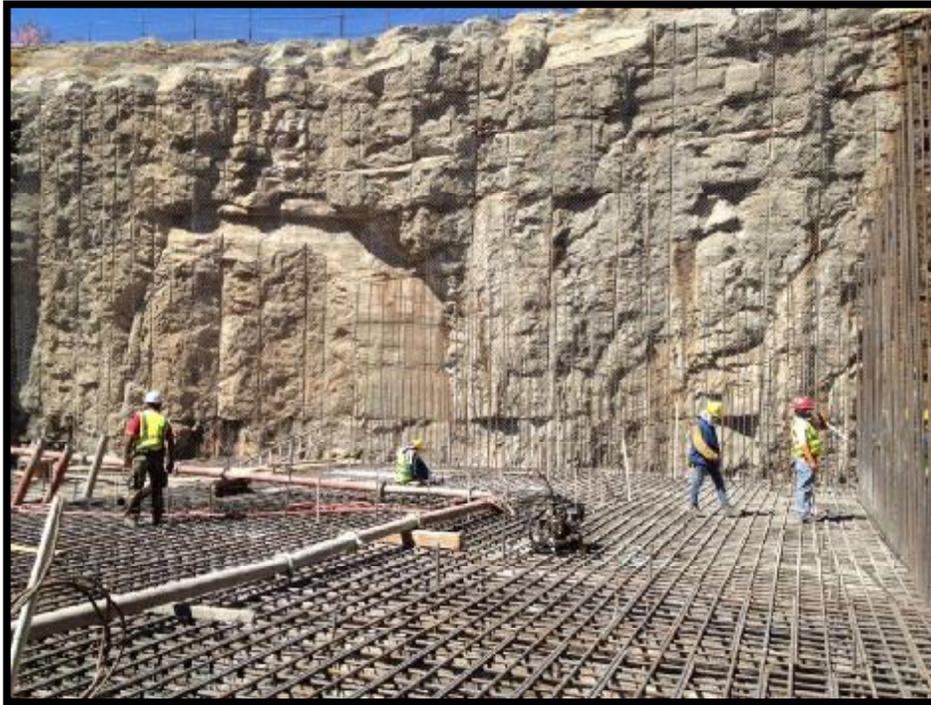
Imagen 3. Excavación en roca, casa de máquinas, PHSL

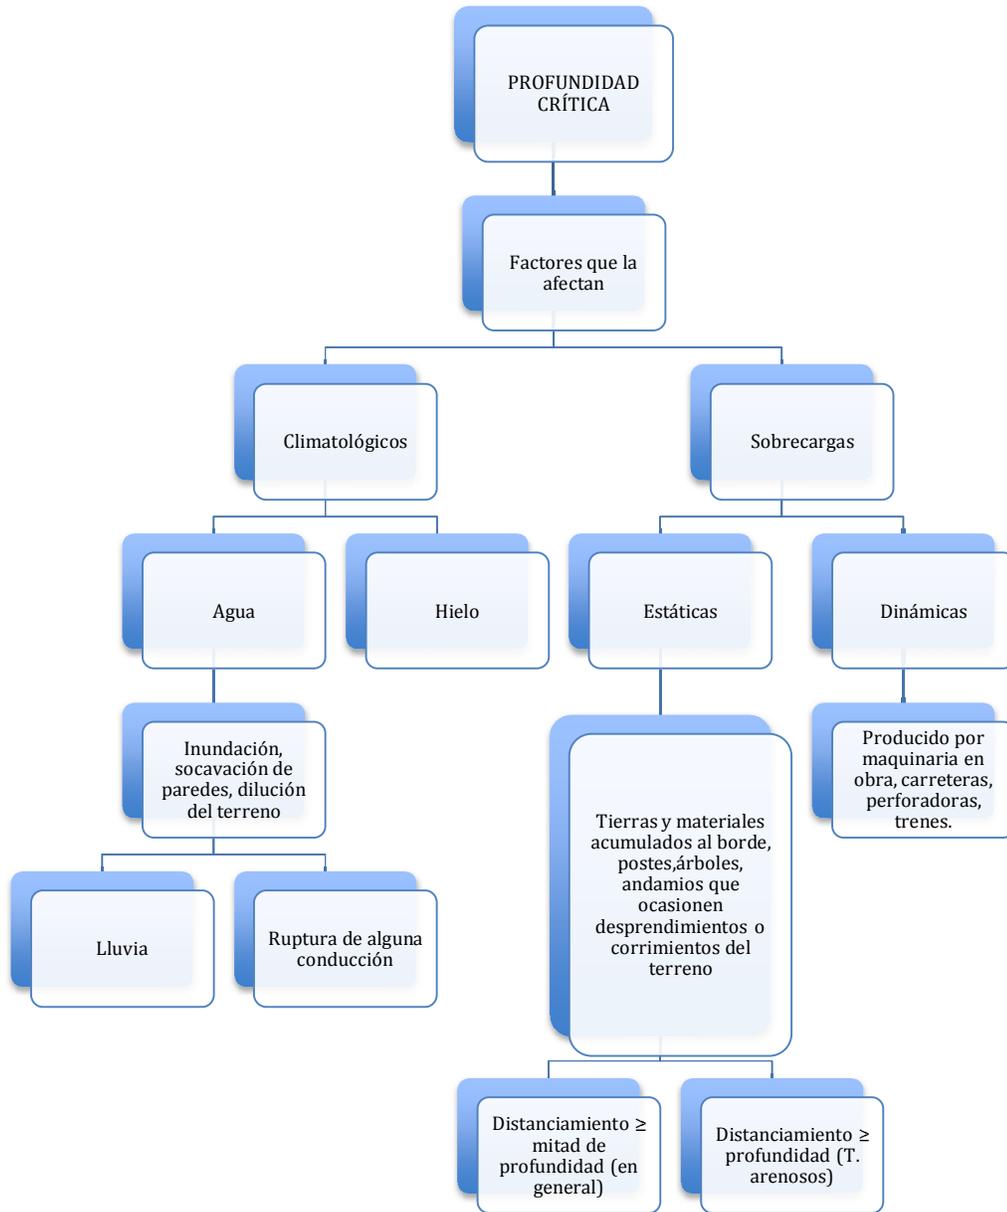
Cuando se realiza una excavación se le llama profundidad crítica a la profundidad máxima que se puede lograr en pared vertical sin ningún tipo de fortificación.

Figura 5. Profundidad crítica, factores que la afectan

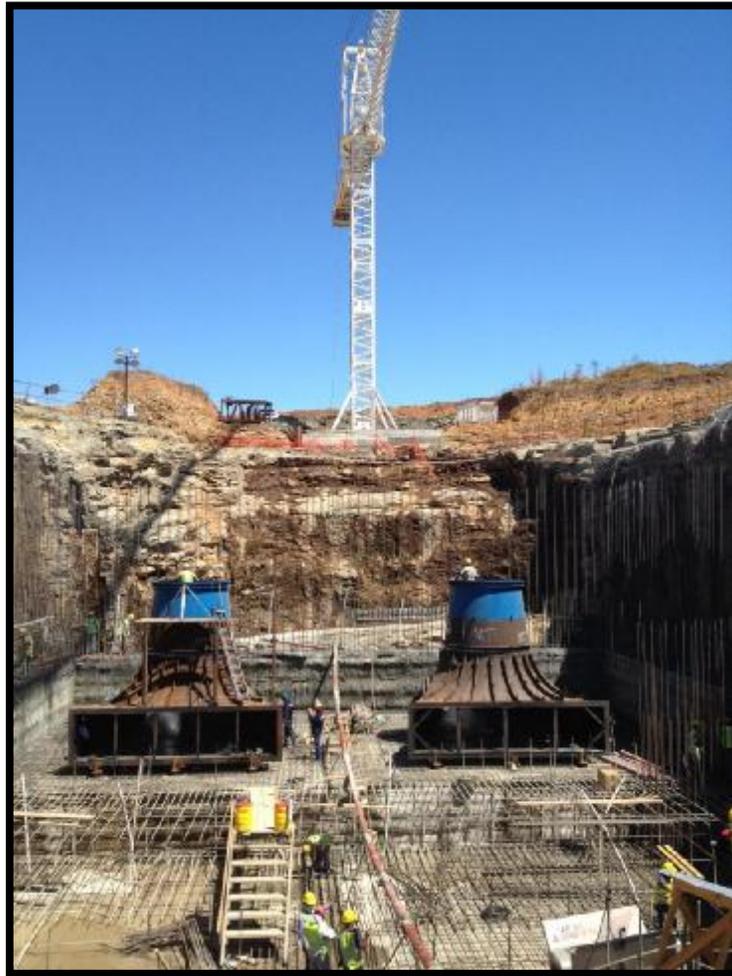
Imagen 4. Sobrecarga estática ejercida por la torre grúa, casa de máquinas, PHSL

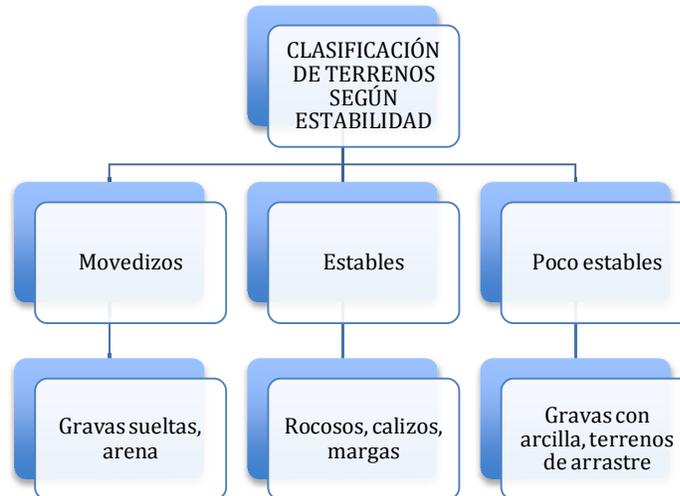
Figura 6. Clasificación de terrenos según estabilidad

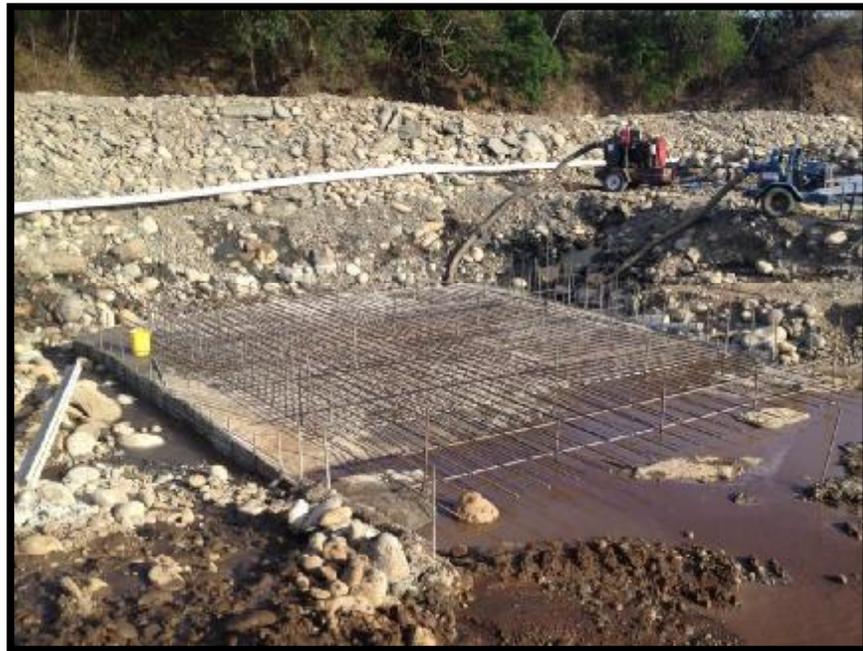
Cuando se realizan labores de excavación, el control de los niveles de agua en el subsuelo es una parte de suma importancia para poder realizar los trabajos de buena manera. En este sentido, se debe entonces drenar o abatir el agua del sitio de excavación con el fin de obtener condiciones relativamente secas, lo cual para lograrlo, se debe optar por el bombeo.

Imagen 5. Abatimiento del agua por medio de bombeo, PHSL

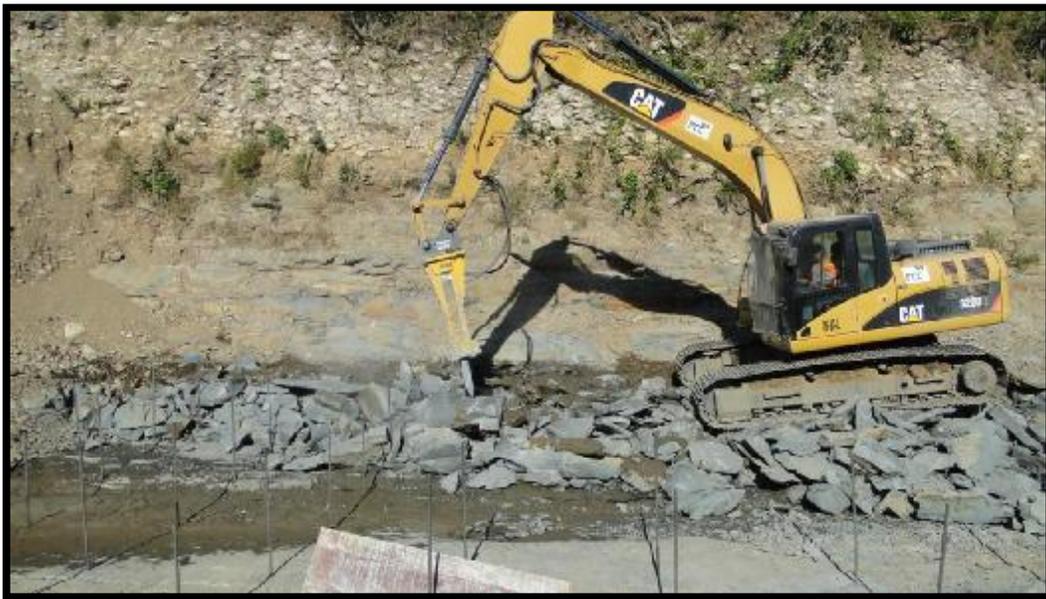
Imagen 7. Desagregación previa con martillo hidráulico, PHSL

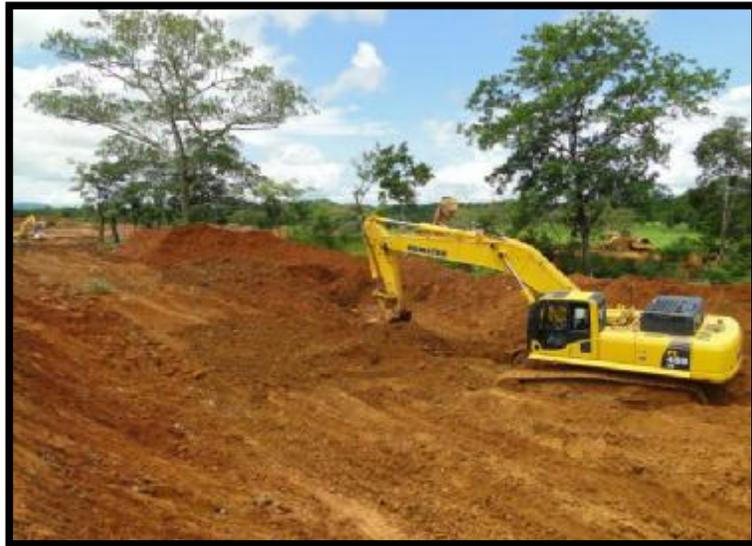
Imagen 10. Zona de excavación, cambio de volumen del material

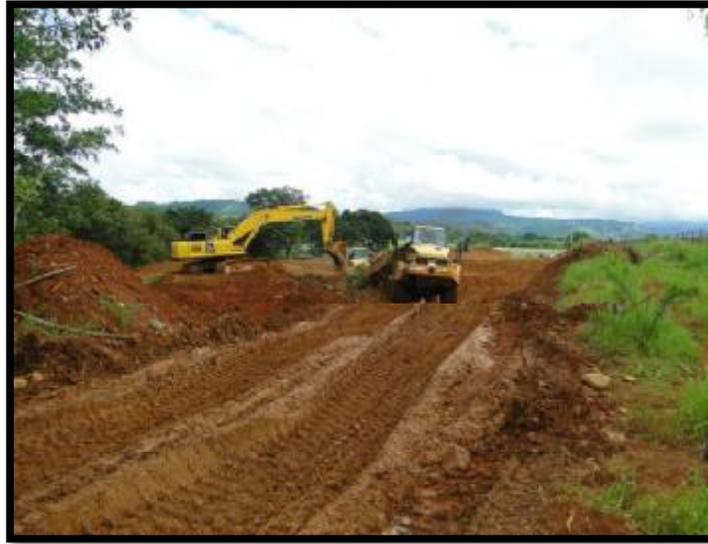
Imagen 13. Accesos en mal estado PHSL

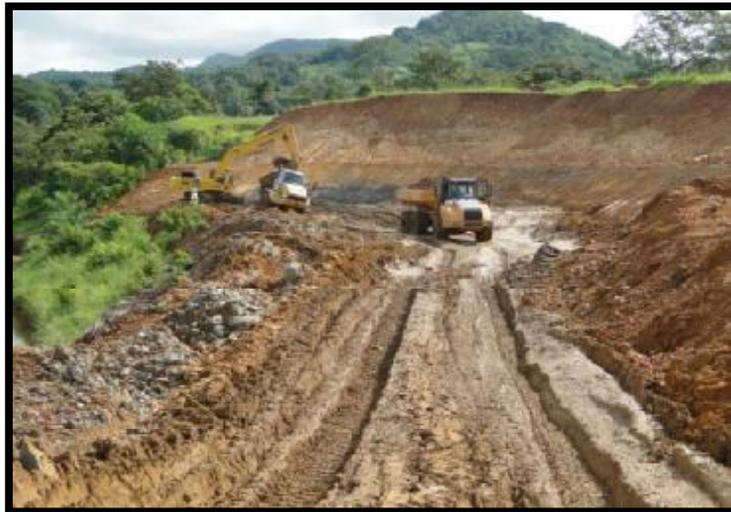
Imagen 14. Camino en mal estado debido a lluvias, PHSL

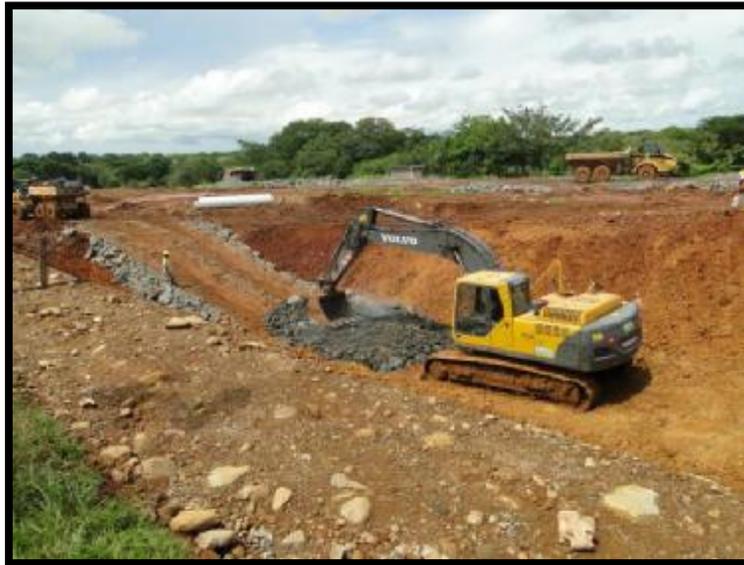
Imagen 15. Mejoramiento de accesos, PHSL

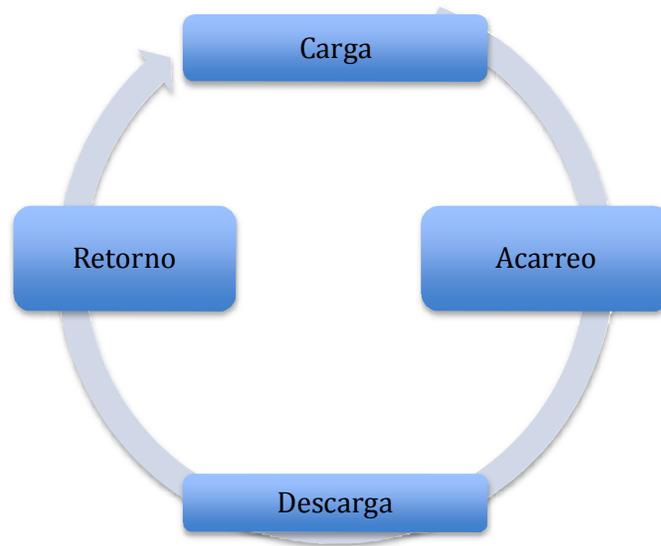
En movimiento de tierras, generalmente el ciclo de trabajo está dado de la siguiente manera:

Figura 8. Ciclo de trabajo para movimiento de tierras

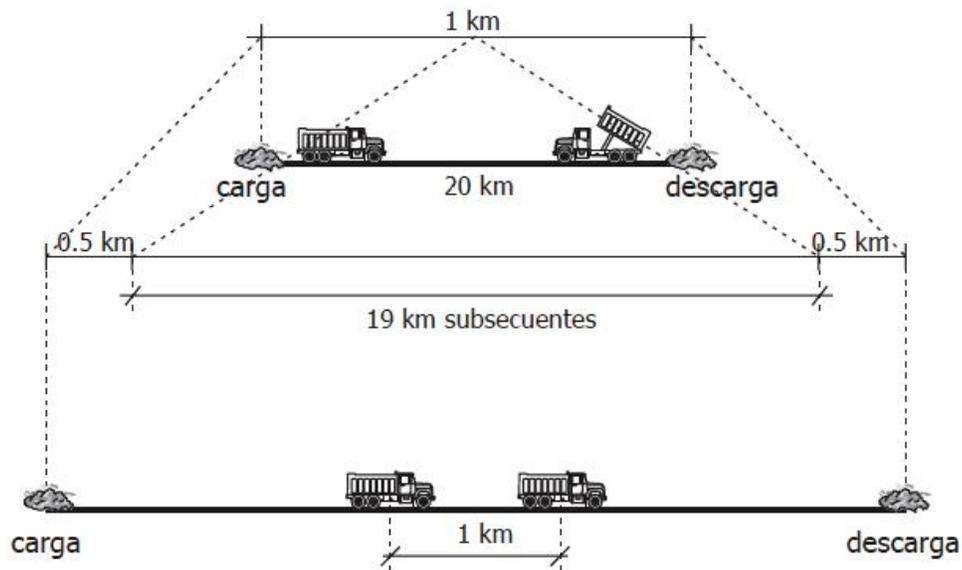
- Acarreo libre: Se da cuando el traslado del material se efectúa a una distancia definida en el proyecto, generalmente no mayor a 1 km.
- Sobreacarreo: Se da cuando el traslado del material es mayor a lo contemplado en el acarreo libre y se determina por secciones, mismas que se dan en estaciones subsecuentes al primer kilómetro, y de kilómetro en kilómetro.

Figura 9. Acarreo y sobreacarreo

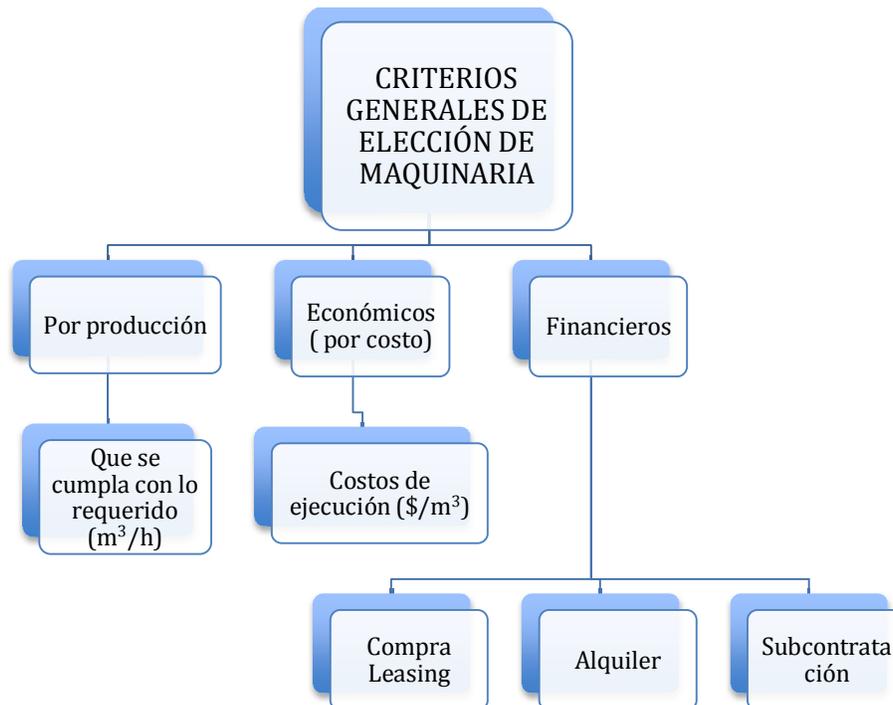
- Tipo de material que se va a excavar o mover.
- Distancia a la zona de descarga de material.
- Tipo de camino para el acarreo.
- Tiempo máximo disponible.

Figura 10. Criterios para la selección de maquinaria

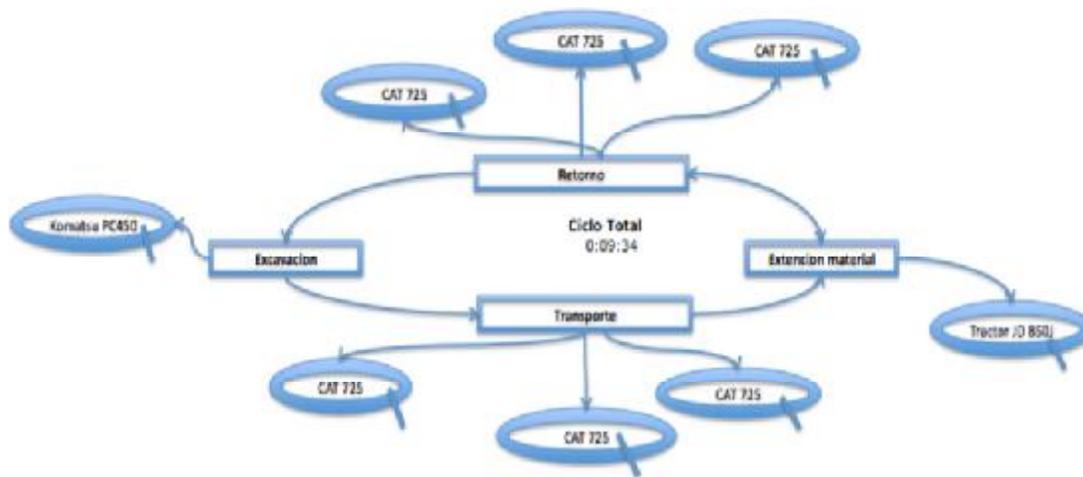
Figura 1. Duración del ciclo y diagrama del proceso.

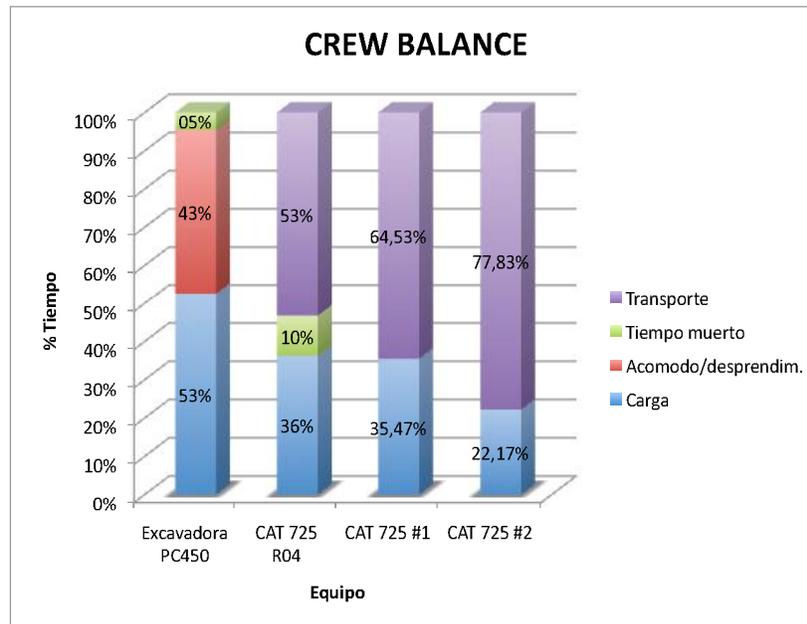
Figura 1. Crew Balance.

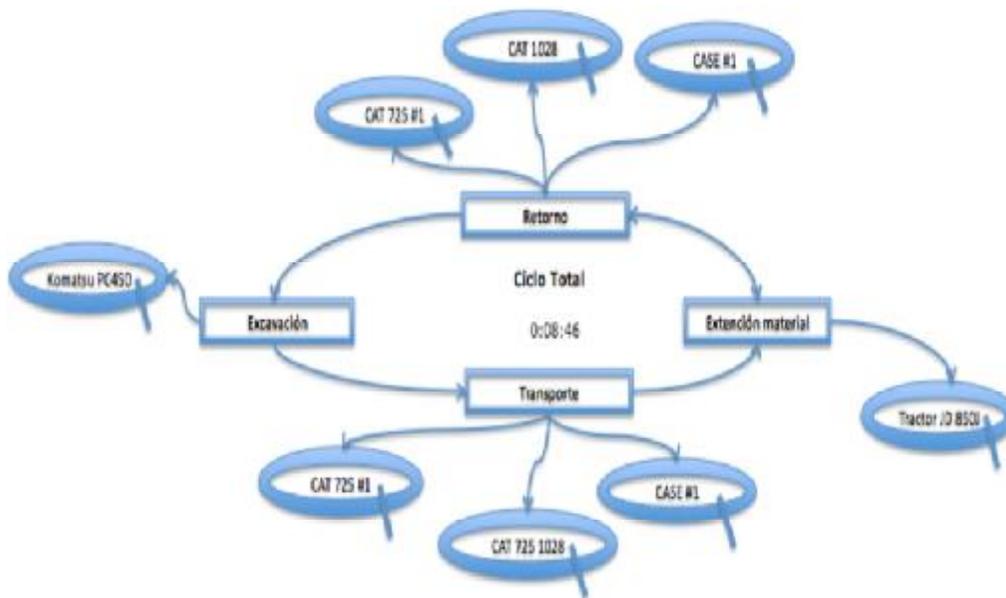
Figura 1. Duración del ciclo y diagrama del proceso.

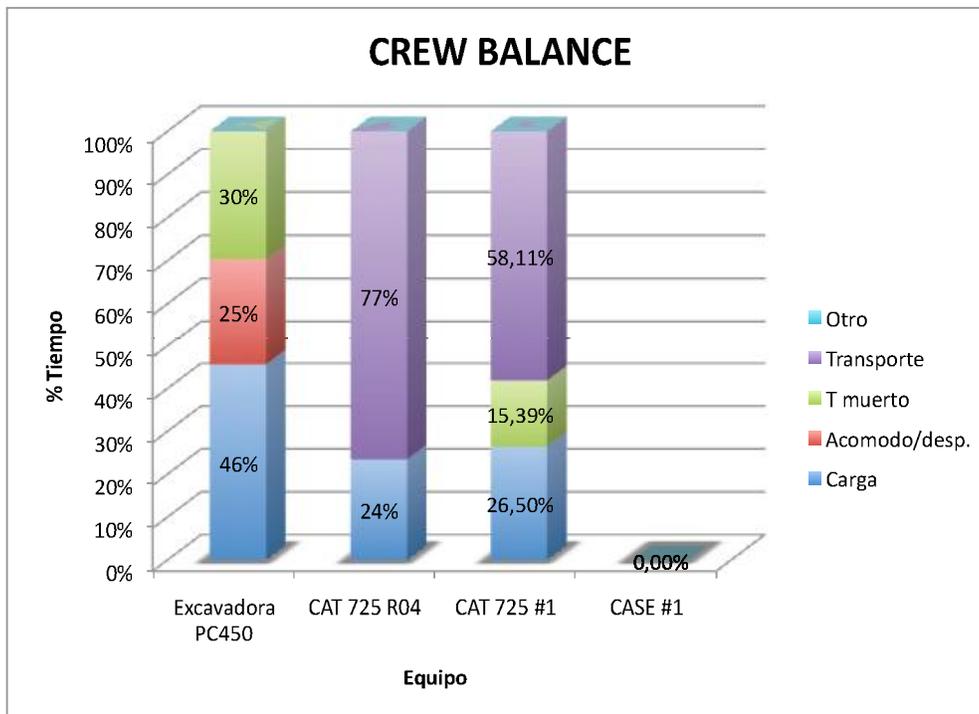
Figura 2. Crew balance sin recomendaciones.

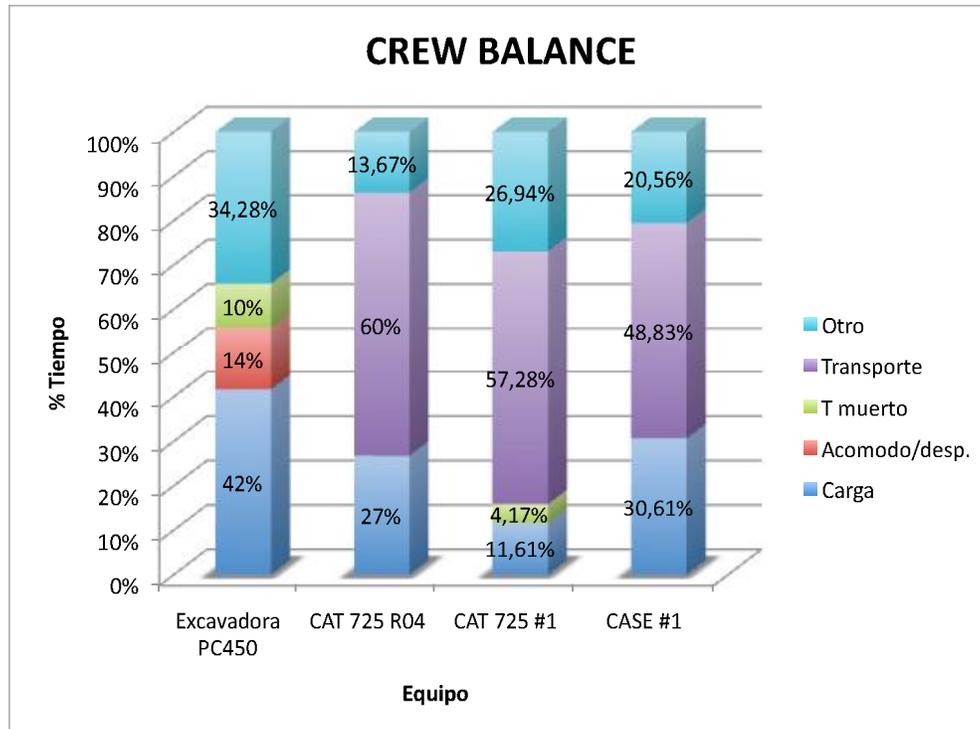
Figura 3. Crew balance con recomendaciones.

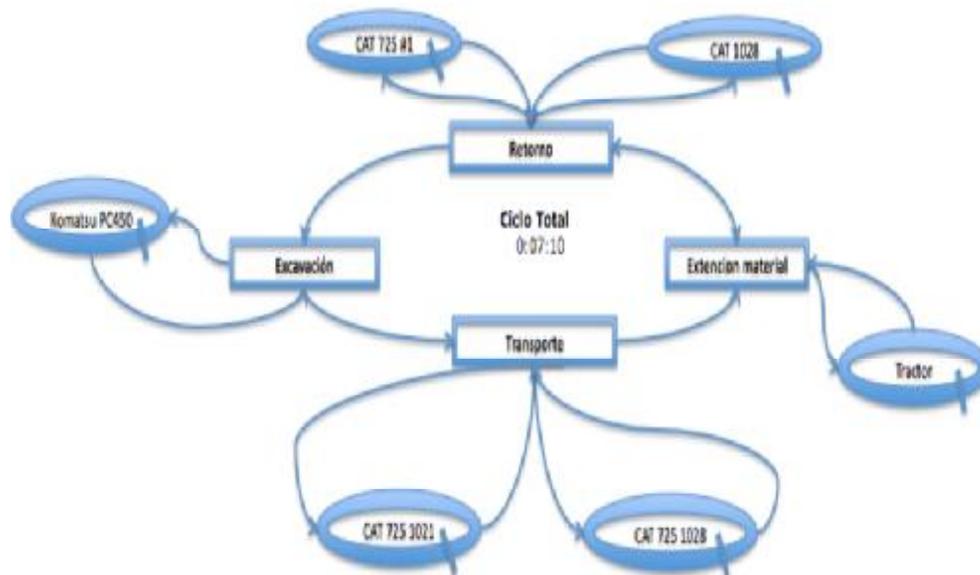
Figura 1. Duración del ciclo y diagrama del proceso.

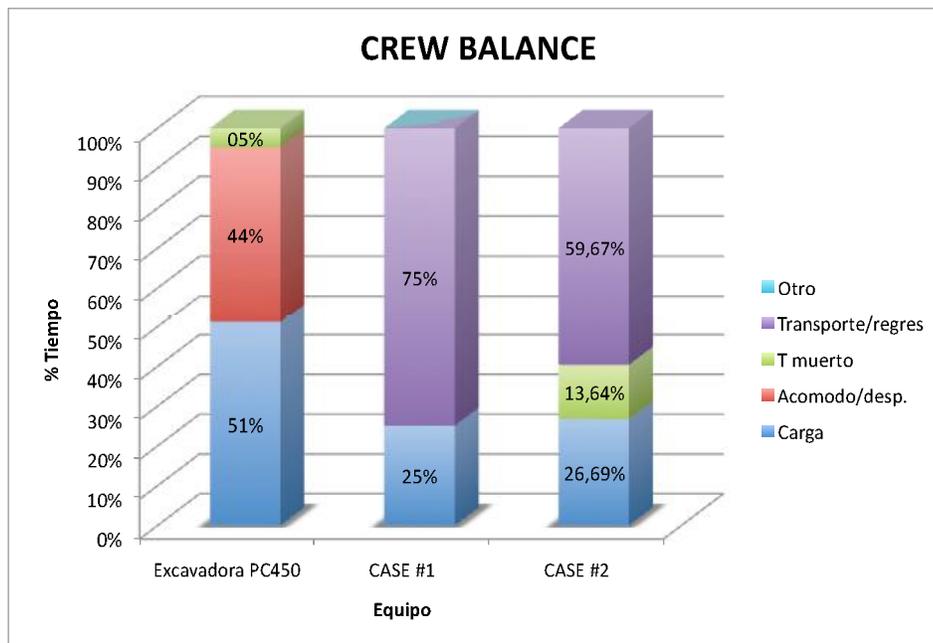
Figura 2. Crew balance.

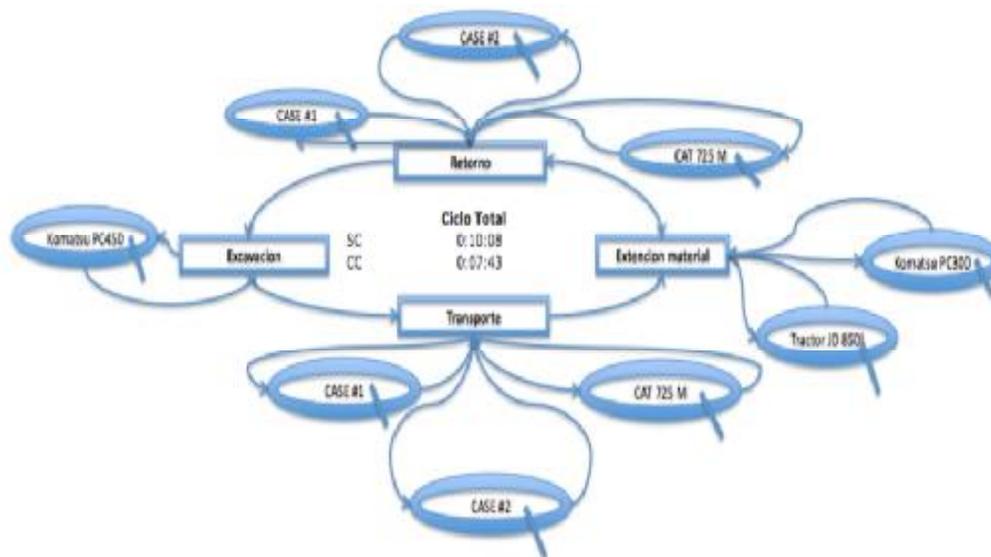
Figura 1. Duración del ciclo y diagrama del proceso.

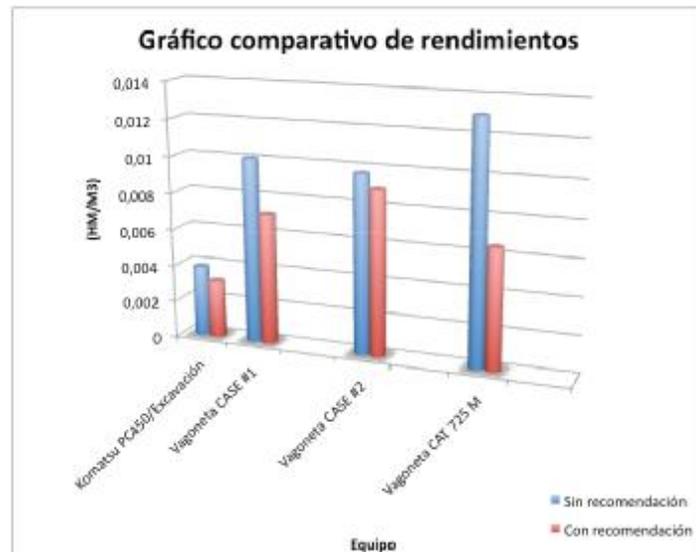
CUADRO 22. ANÁLISIS ESTADÍSTICO Y RENDIMIENTOS PARA FRENTE DE TRABAJO CON RECOMENDACIONES (HM/m3)				
Equipo/tarea	Komatsu PC450/Excav	Vagoneta CASE #1	Vagoneta CASE #2	Vagoneta CAT 725 M
Rendimiento General del análisis	0,0023	0,0086	0,0128	0,0085
Media	0,0031	0,0071	0,0089	0,0065
Mediana	0,0028	0,0064	0,0073	0,0068
Rango	0,0080	0,0043	0,0055	0,0032
Varianza	0,000003	0,000005	0,000009	0,0000
Desviación estándar	0,0016	0,0014	0,0031	0,0011
Coficiente variación	51,7%	19,2%	34,4%	17,54%
Factor de afectación (%)	16,13			
Rendimiento Afectado	0,0037	0,0083	0,0104	0,0076
RENDIMIENTO DEL FRENTE DE TRABAJO	0,0034

Figura 2. Gráfico comparativo

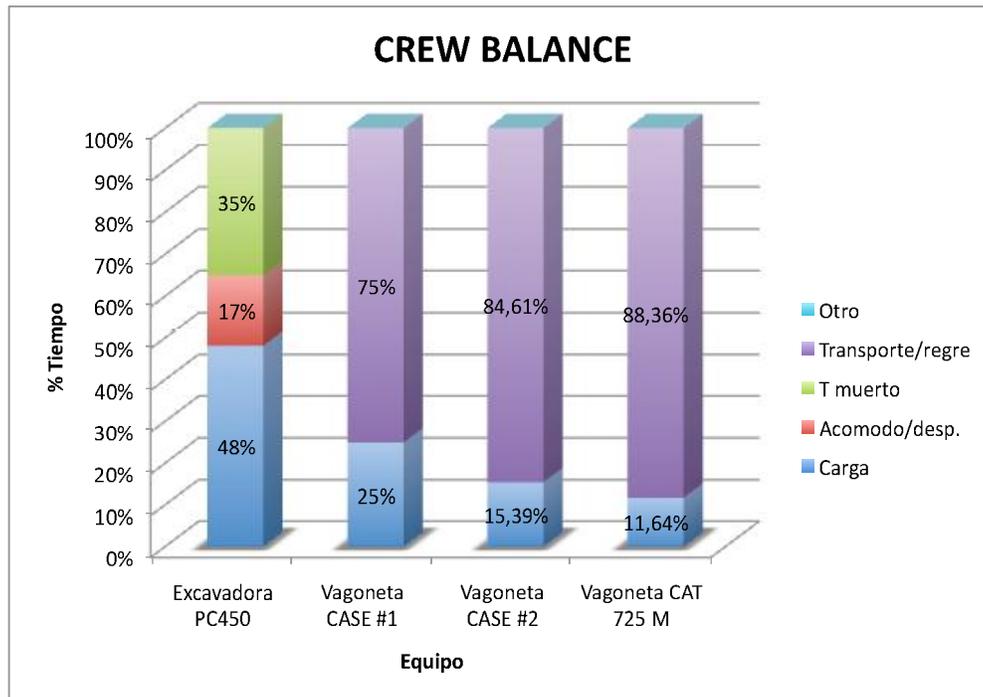
Figura 3. Crew balance sin recomendaciones.

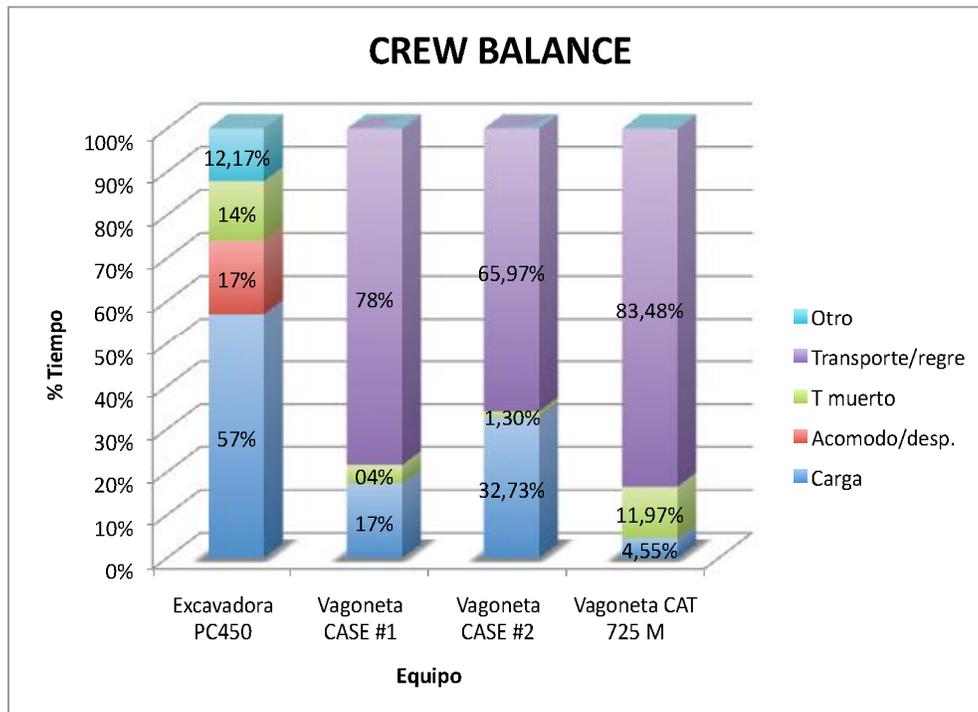
Figura 4. Crew balance con recomendaciones.

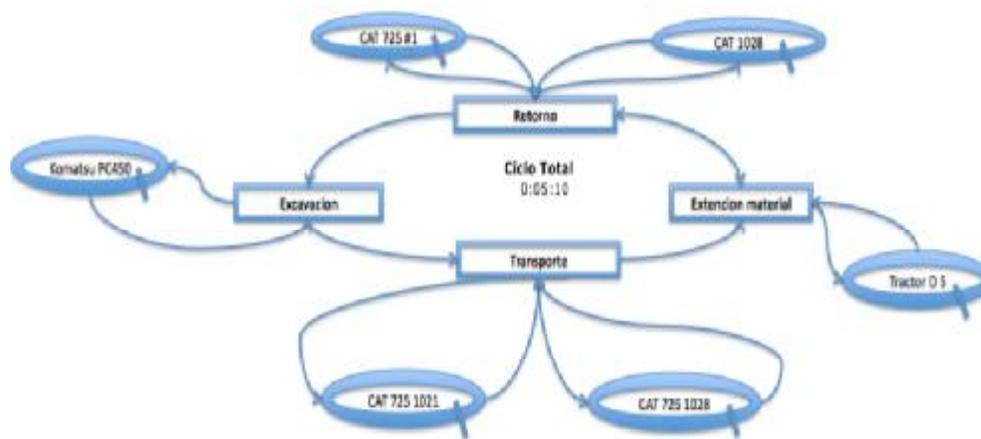
Figura 1. Duración del ciclo y diagrama de proceso.

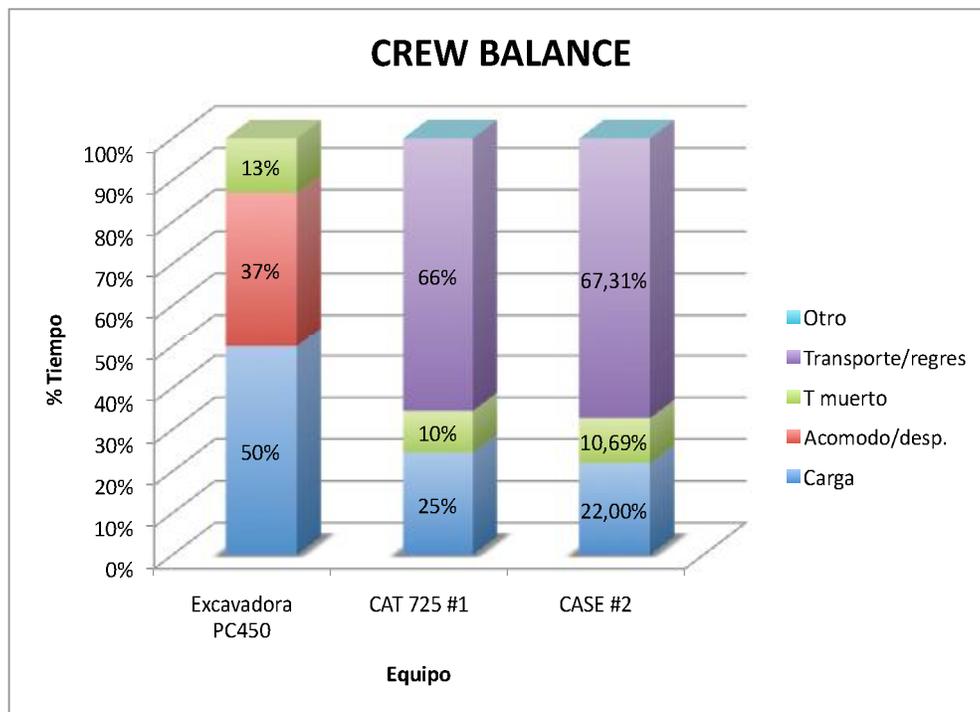
Figura 2. Crew balance.

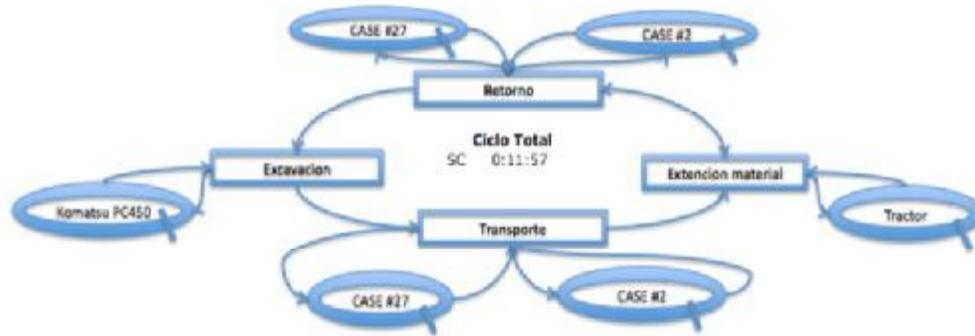
Figura 1. Duración del ciclo y diagrama del proceso sin corrección.

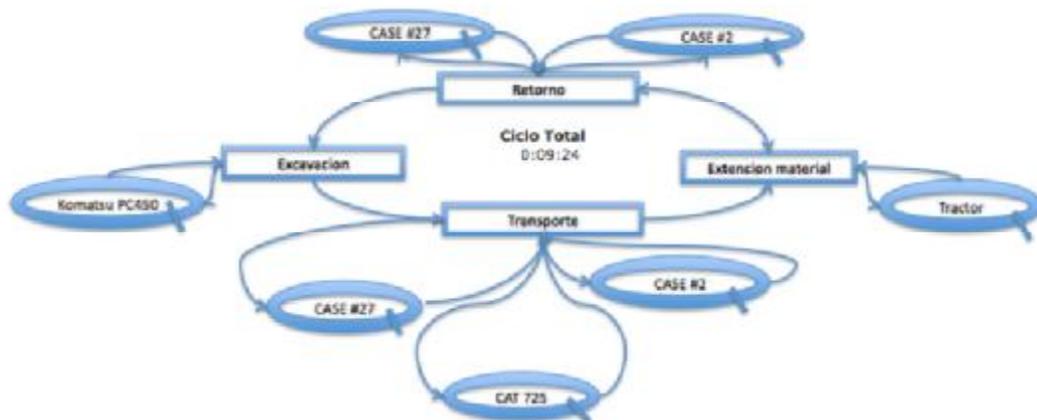
Figura 2. Duración del ciclo y diagrama del proceso con corrección.

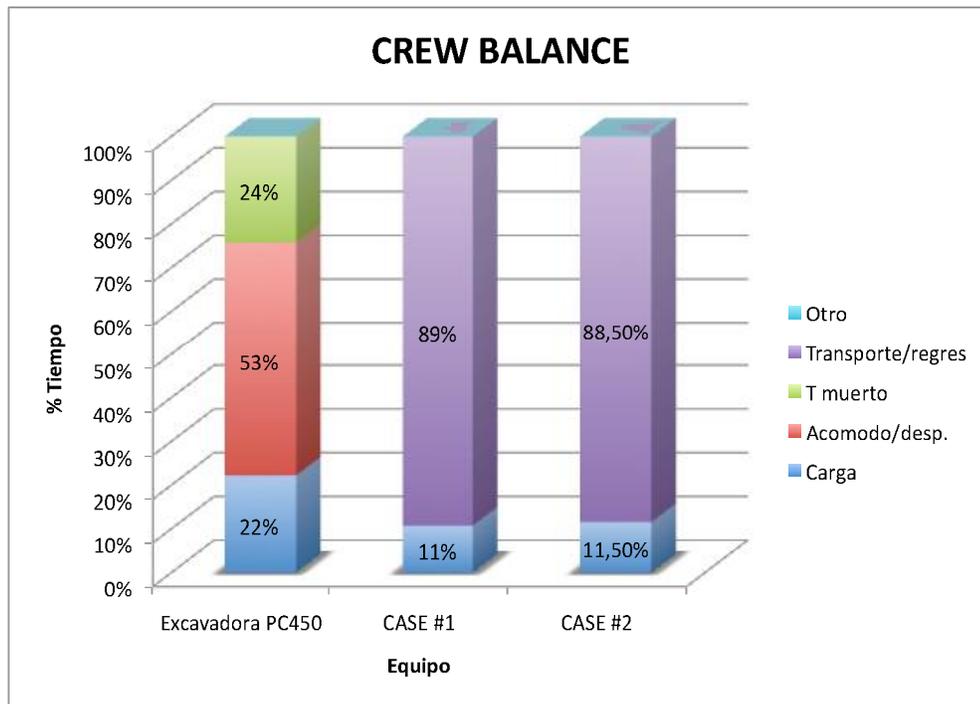
Figura 3. Crew balance sin correcciones en campo.

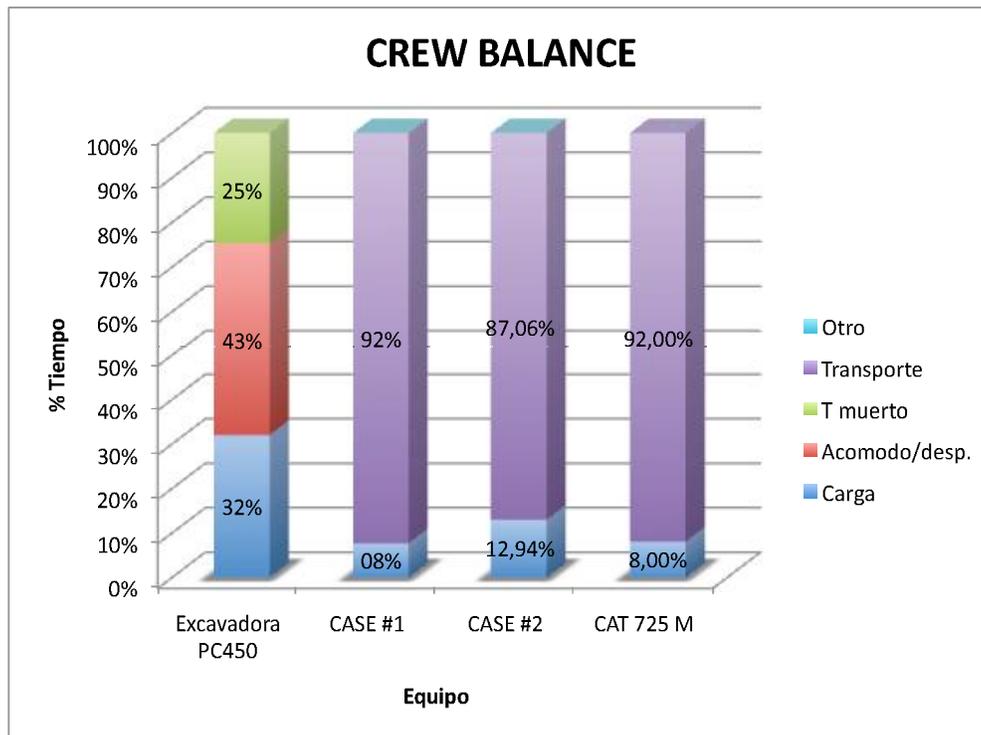
Figura 4. Crew balance con correcciones en campo.
