Diseño de un mecanismo de control y mejoramiento de procesos en la actividad de excavación en el proyecto hidroeléctrico San Lorenzo.

Proyecto final de graduación para optar por el grado de
Licenciatura en Ingeniería en Construcción

Marzo del 2012

INSTITUTO TECNOLÓGICO DE COSTA RICA
ESCUELA DE INGENIERÍA EN CONSTRUCCIÓN

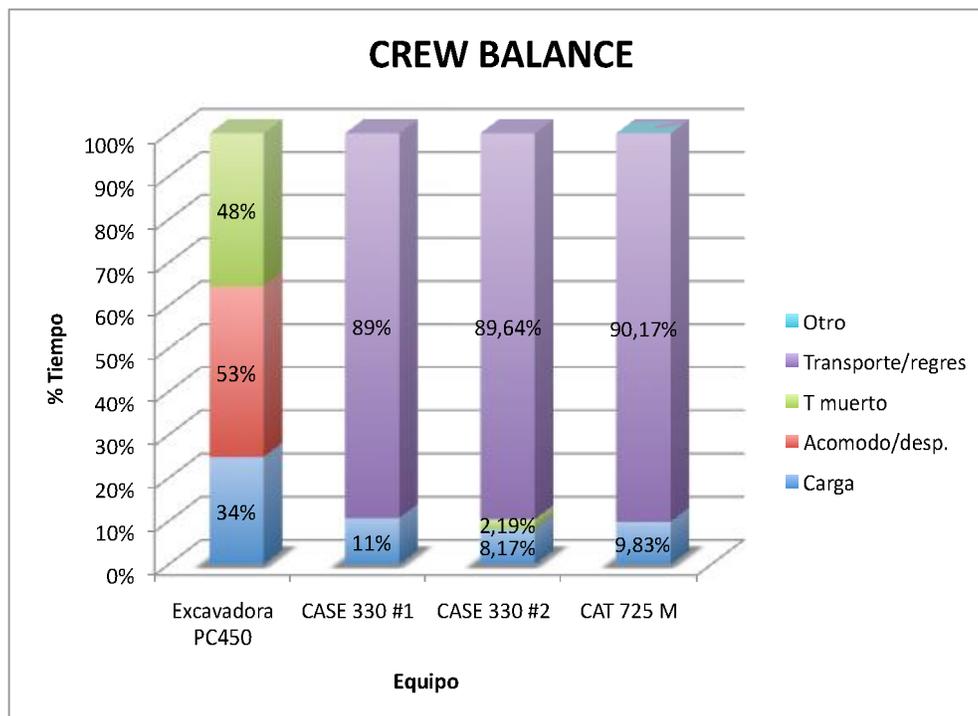
Figura 1. Crew balance del trabajo realizado.

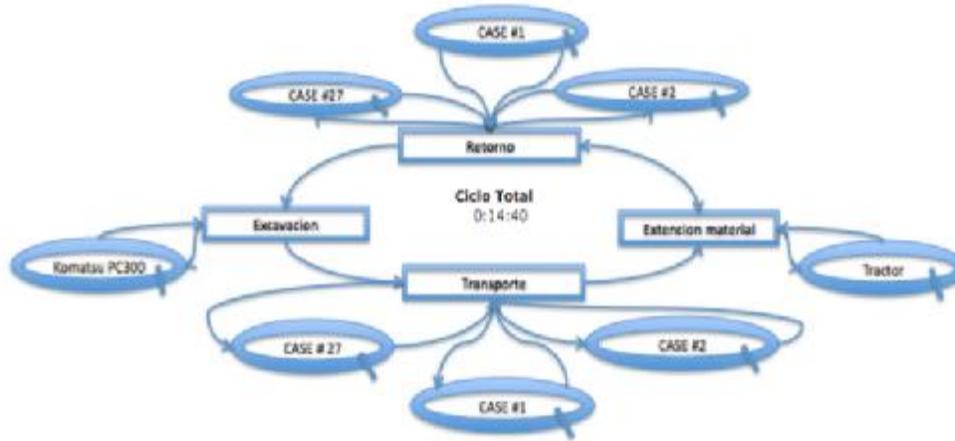
Figura 1. Duración del ciclo y diagrama del proceso.

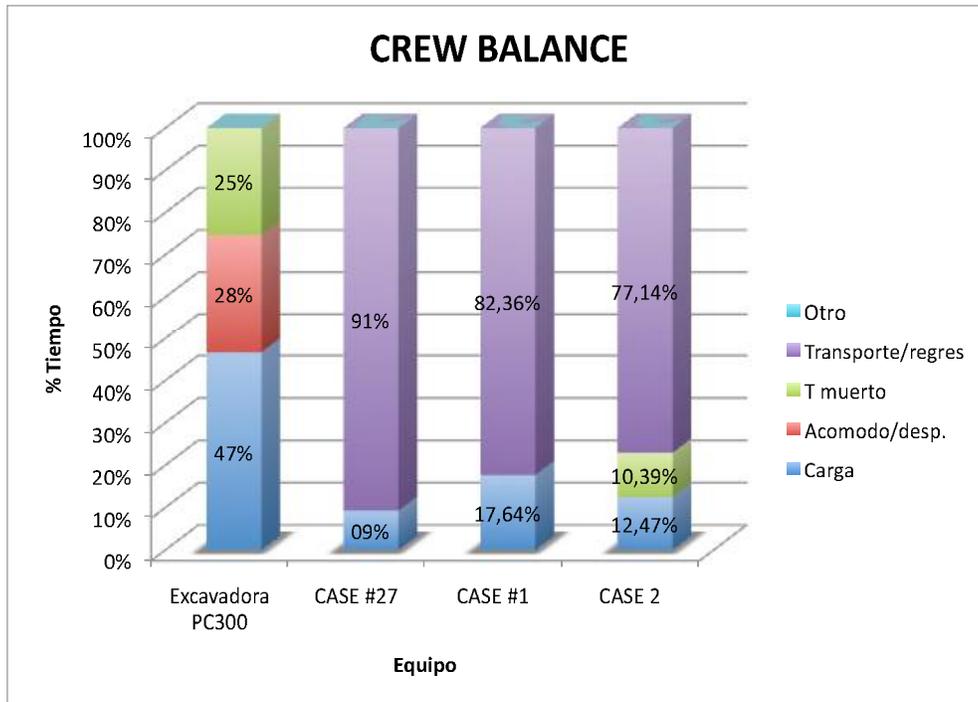
Figura 2. Crew balance.
