Diagnostico sobre la aplicación de las medidas para seguridad humana y protección contra incendios en el diseño y construcción de centros comerciales

Proyecto final de graduación para optar por el grado de
Licenciatura en Ingeniería en Construcción

INSTITUTO TECNOLÓGICO DE COSTA RICA
ESCUELA DE INGENIERÍA EN CONSTRUCCIÓN

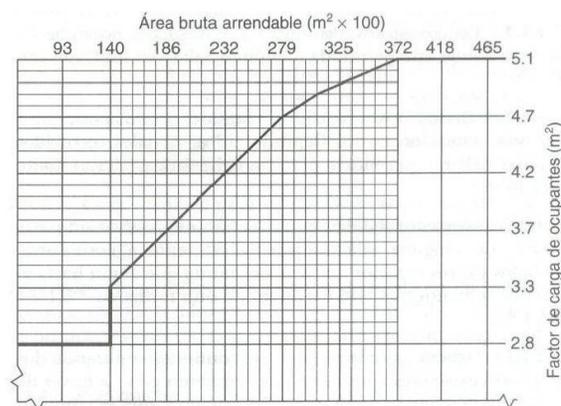
Figura 3. Factores de carga de ocupantes para centros comerciales. (Fuente NFPA 101, pág. 73)

Para efectos de cálculo de la carga de ocupantes, específicamente en un centro comercial, la figura 2 involucra las áreas arrendables, y las zonas no incluidas dentro del área bruta de las zonas arrendables como patios de comidas u otras áreas utilizadas para reunión pública.

Por tanto, si se desea un cálculo más certero, se puede partir desde una vía peatonal del centro comercial, cuya área bruta excluye las tiendas ancla (quioscos) o situadas en los corredores) y el factor carga se obtiene de la figura 7.3.1.2 (b) de la norma 101, del NFPA.

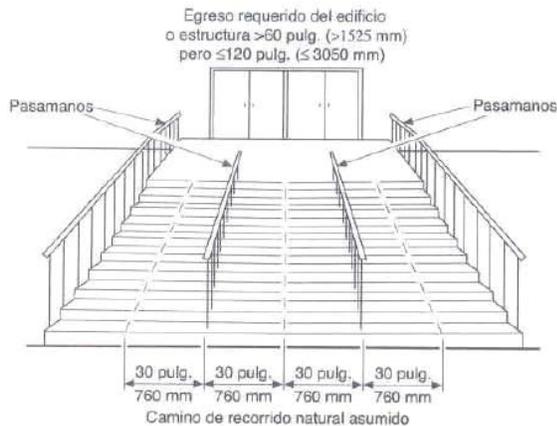
Figura 5. Recorridos naturales en escaleras con pasamanos en diversas ubicaciones. (Fuente NFPA 101, pág. 360)

De acuerdo con NFPA los pasamanos en escaleras y gradas se deben de colocar de modo tal que proporcionen 0,76m para el desplazamiento de los individuos. Para efectos de escaleras siempre se deberán de colocar a ambos lados.

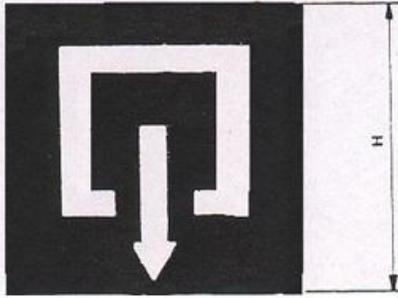
Figura 6. Señalización de salida habitual. (Fuente: Norma Inte 21-06-06-96, pág. 4)

a) Con el pictograma A2 (P-A2)

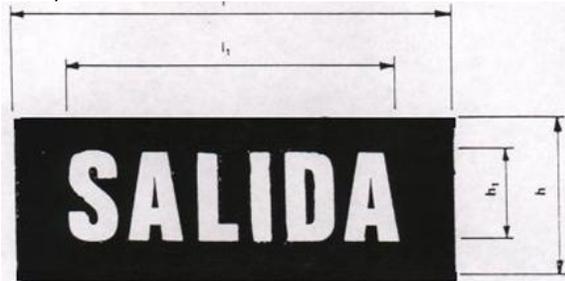
Figura 7. Señal literal de salida habitual. (Fuente: Norma Inte 21-02-02-96)

b) Con señal literal S.L.-1

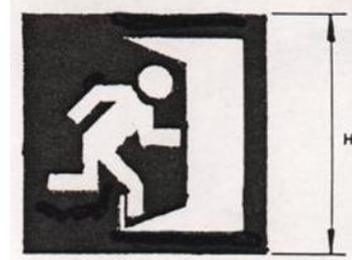
Figura 9. Señalización de salidas de emergencia. (Fuente: Norma Inte 21-02-02-96, pág. 6)

a) Con pictograma 4(P-4).

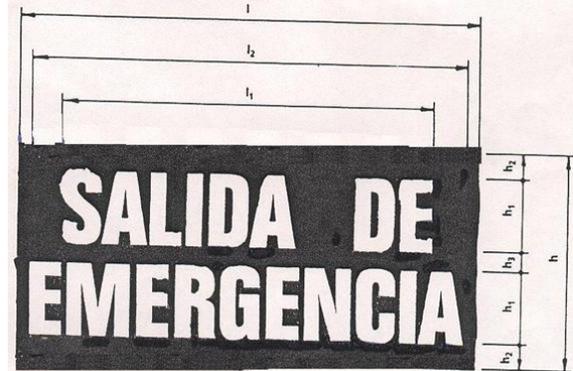
Figura 10. Señalización literal de salidas de emergencia. (Fuente Norma Inte 21-02-02-96, pág. 7)

b) Con señal literal S.L.-2

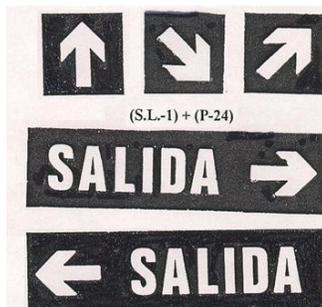
Figura 13. Señalización literal del recorrido de salidas habituales. (Fuente: Norma Inte 21-02-02-96, pág. 10)

b) Con el pictograma 24 (P-24) de la norma UNE 23-033/1, junto o no con la señal literal de salida S.L.-1. El pictograma 24 (P-24) de la norma UNE 23-033/1, debe situarse a la izquierda o a la derecha de la señal literal (S.L.-1), de modo que la flecha indique el sentido hacia el exterior. La forma y dimensiones del pictograma 24 (P-24) de esta señalización tendrá como medida de sus lados la altura H, correspondiente a la señal literal, cuyas dimensiones se establecieron según la tabla 2, de acuerdo con la distancia máxima de observación.

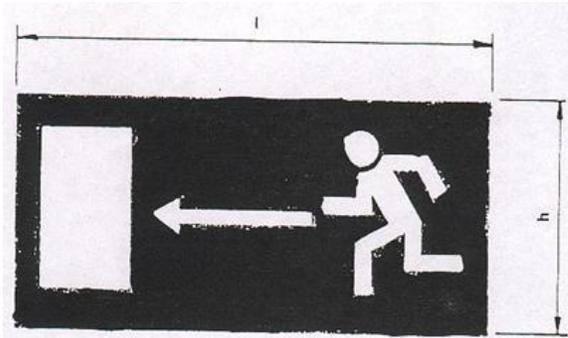
Figura 14. Señalización del recorrido de salidas de emergencia. (Fuente: Norma Inte 21-02-02-96, pág. 12)

a) Con el pictograma A1 (P-A1) de la norma UNE 23-033/1, para el cual sus medidas se indican en la tabla 3, según la distancia máxima de observación previsible.

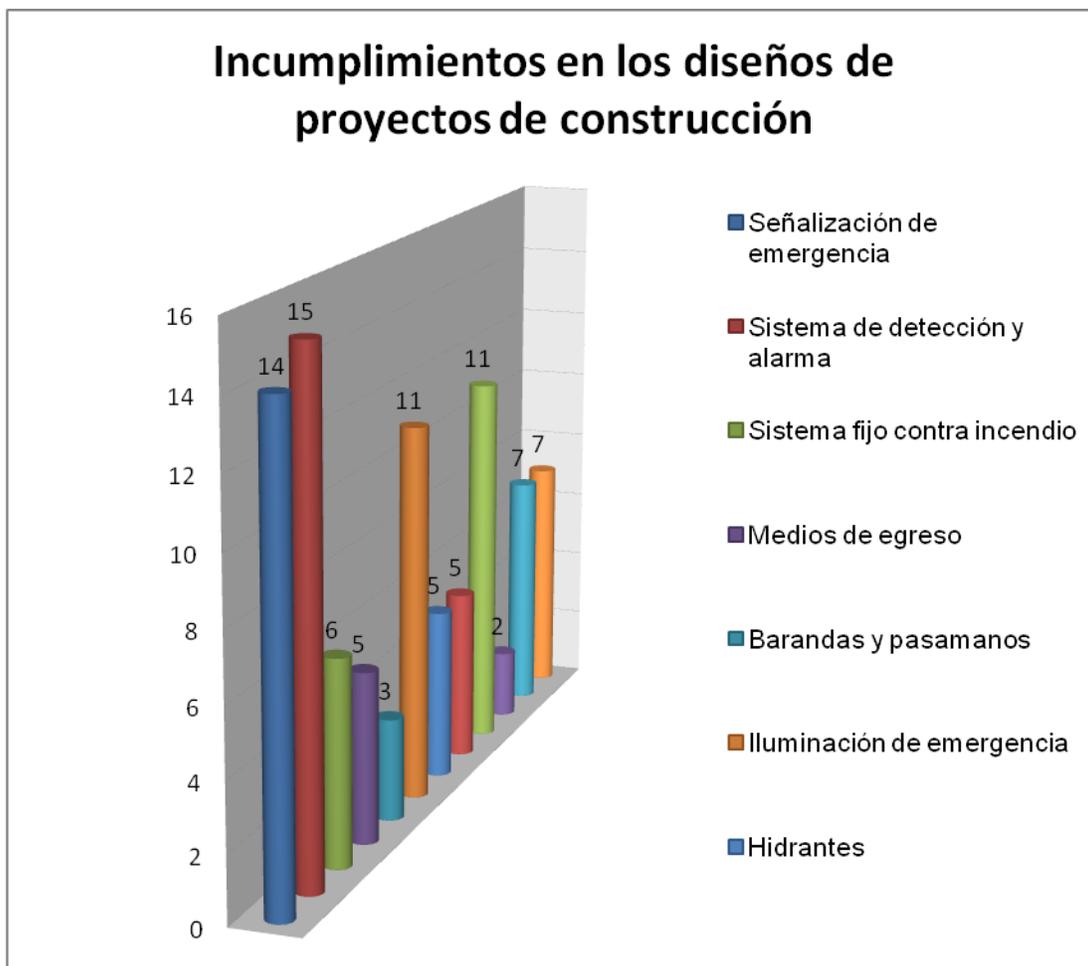
Figura 18. Cantidad de incumplimientos por los principales requerimientos indicados por el Cuerpo de Bomberos.

A continuación, se presenta una figura que expresa, a modo cuantitativo cuáles requerimientos o medidas se omiten con más
