Evaluación para la Rehabilitación del Puente de Calle Prusia

EVALUACIÓN PARA LA REHABILITACIÓN DEL PUENTE DE CALLE PRUSIA

PROYECTO DE GRADUACIÓN CO-5057

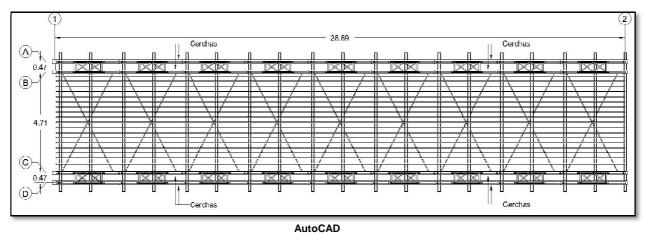
Figura 16. Vista en planta de la estructura principal del puente de Calle Prusia.

Para el presente estudio se trabaja únicamente con el análisis de la superestructura. La siguiente figura muestra la vista en planta de la estructura que se analiza en el programa SAP2000.

Como se puede observar en la figura anterior el puente está constituido por dos cerchas idénticas en cada margen del puente, localizadas en los ejes A,B y C,D. Estas cerchas están unidas por medio de las vigas principales, las cuales son las vigas transversales que se pueden apreciar en la figura y además también son unidas por un elemento constituido por angulares y platinas en la parte superior de las cerchas. Estas cerchas se unen además por medio de un elemento en diagonal que une la parte superior de la cercha interna con la viga principal.

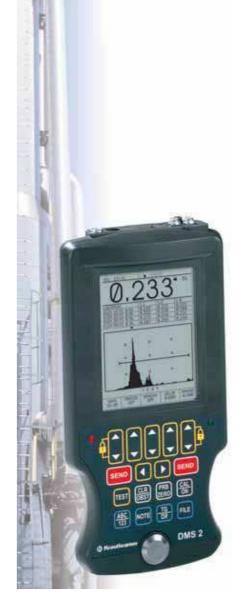
Por medio del uso del palpador TopCOAT (con dos emisores y dos receptores) se determinan los espesores tanto del recubrimiento como de la pared en una sola operación de medición: no es necesaria una secuencia múltiple de ecos (ilustración esquemática)
