**Uso de la clasificación
geomecánica utilizando el
método RMR para la
estimación preliminar de
los requerimientos de
sostenimiento de los taludes en el
cerro La Potra del Proyecto
Hidroeléctrico Bajo Frio,
República de Panamá.**

Uso de la clasificación geomecánica utilizando el método RMR para la estimación preliminar de los requerimientos de sostenimiento de los taludes en el cerro La Potra del Proyecto Hidroeléctrico Bajo Frio, República de Panamá.

Proyecto final de graduación para optar por el grado de
Licenciatura en Ingeniería en Construcción

INSTITUTO TECNOLÓGICO DE COSTA RICA.
ESCUELA DE INGENIERÍA EN CONSTRUCCIÓN

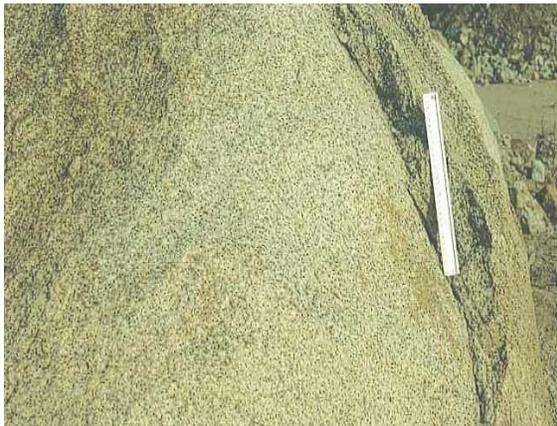
Figura 8. Roca ligeramente decolorada, con cambios en el color original de la matriz rocosa. (Ferrer,2004)

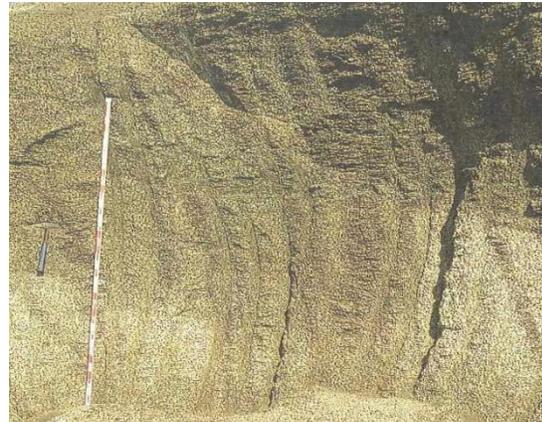
Figura 9. Roca descompuesta, con minerales descompuestos y pérdida de textura original. (Ferrer,2004)

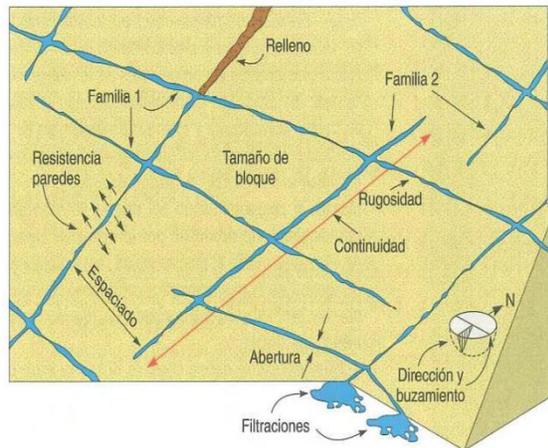
Figura 11. Representación esquemática de las propiedades geomecánicas de las discontinuidades. (Ferrer,2004)

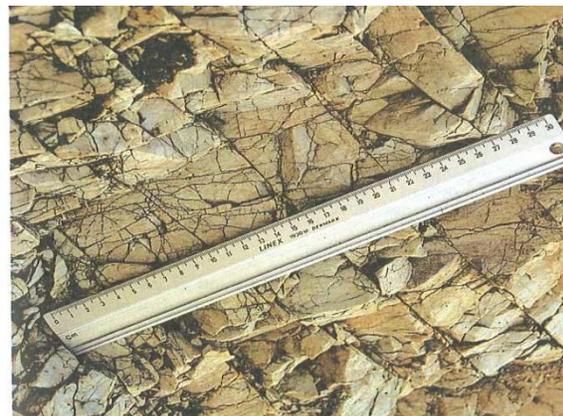
Figura 13. Espaciado muy junto (5 cm) en la familia principal de discontinuidad con dirección perpendicular a la regla. (Ferrer, 2004)

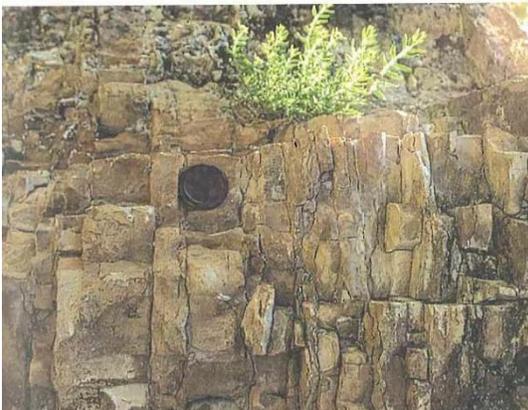
Figura 15. Ejemplo de macizo calizo con dos familias principales de discontinuidad una vertical con continuidad media y otra horizontal con continuidad muy baja. (Ferrer,2004)

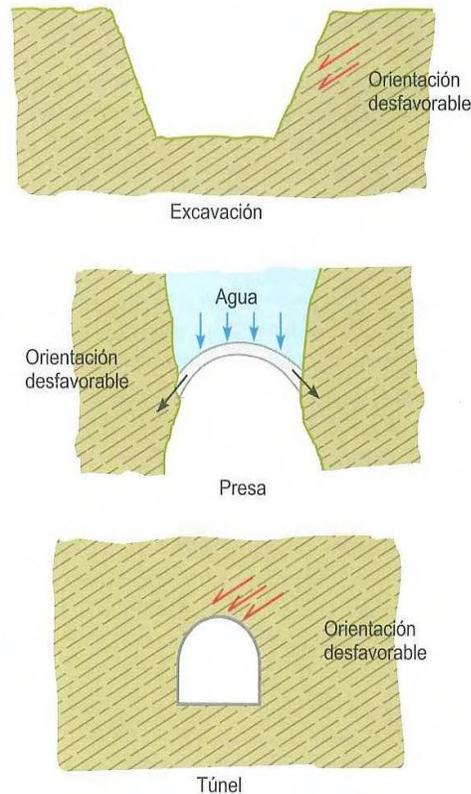
Figura 16. Influencia de la orientación de las discontinuidades con respecto a las obras de ingeniería. (Ferrer,2004)

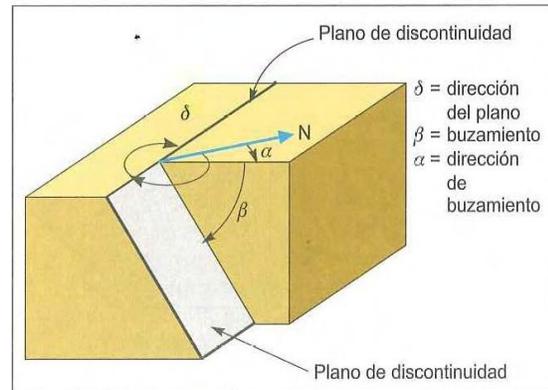
Figura 17. Medida de la orientación de discontinuidades. (Ferrer,2004)

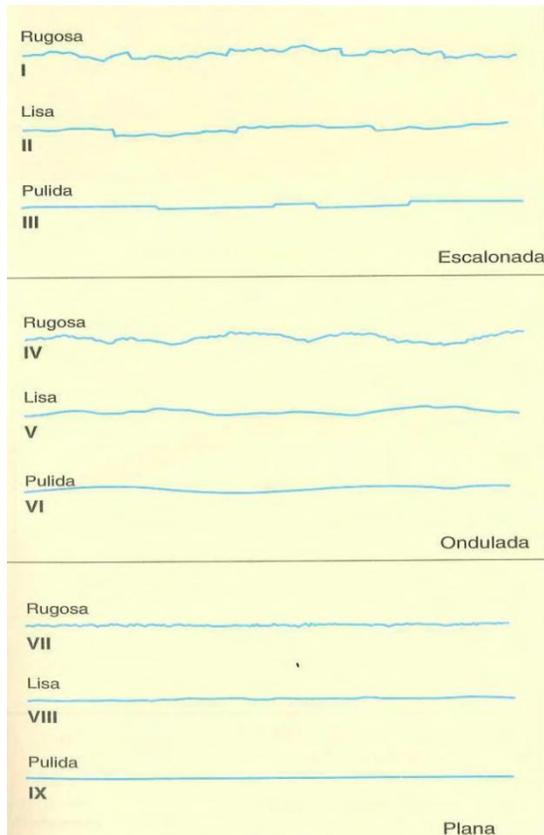
Figura 18. Perfiles de rugosidad, la longitud de los perfiles están entre el rango de 1 a 10 metros. (Ferrer,2004)

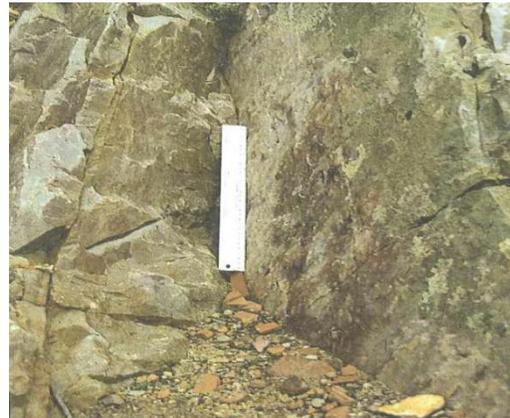
Figura 20. Discontinuidad plana rugosa en cuarcitas. (Ferrer,2004)

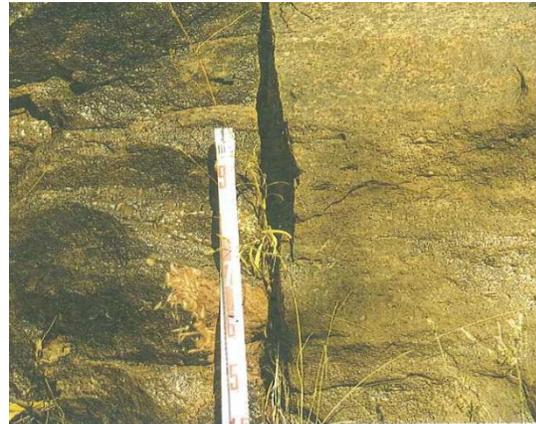
Figura 22. Discontinuidad de abertura muy ancha, sin relleno en arenisca. (Ferrer,2004)

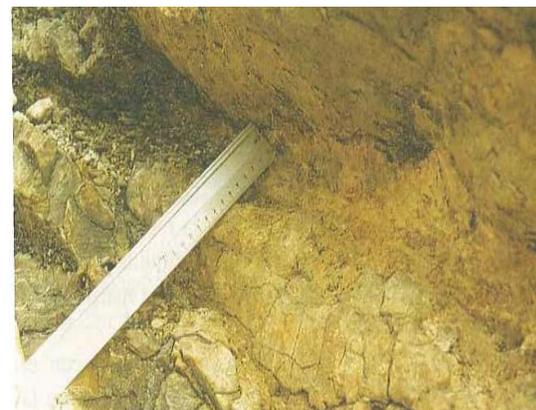
Figura 24. Discontinuidad ondulada rugosa, con abertura muy ancha y relleno arcilloso. (Ferrer,2004)

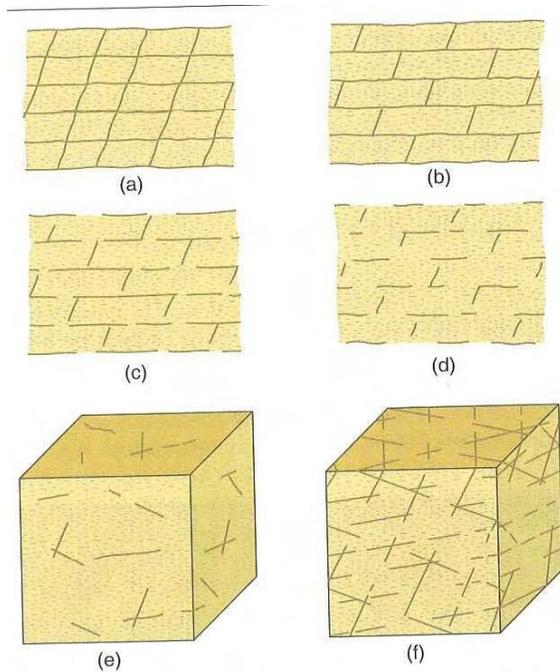
Figura 25. Diagramas mostrando distintos modelos de continuidad o persistencia de varias familias de discontinuidad. (Ferrer,2004)

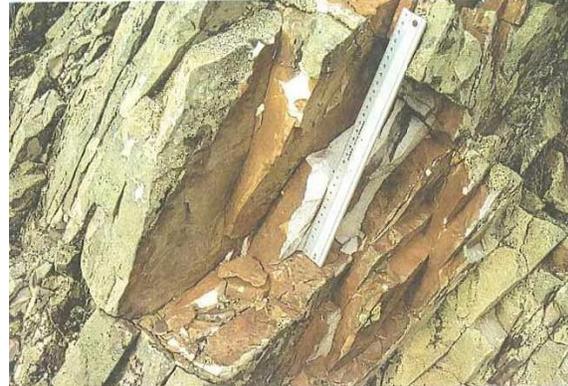
Figura 26. Alteración por oxidación en las superficies de discontinuidad de un macizo rocoso de cuarcitas mientras que la matriz rocosa permanece fresca. (Ferrer,2004)

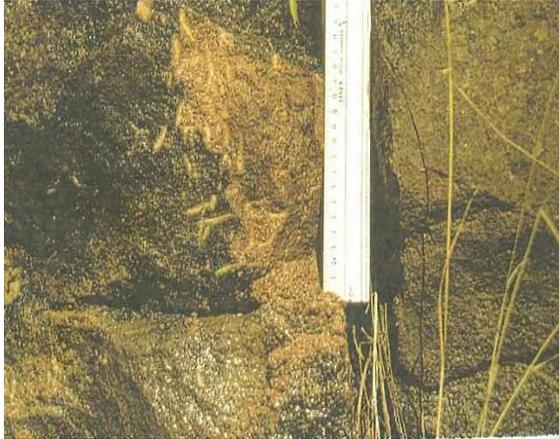
Figura 27. Circulación de agua a favor de discontinuidades en un macizo rocoso muy meteorizado de areniscas. (Ferrer,2004)

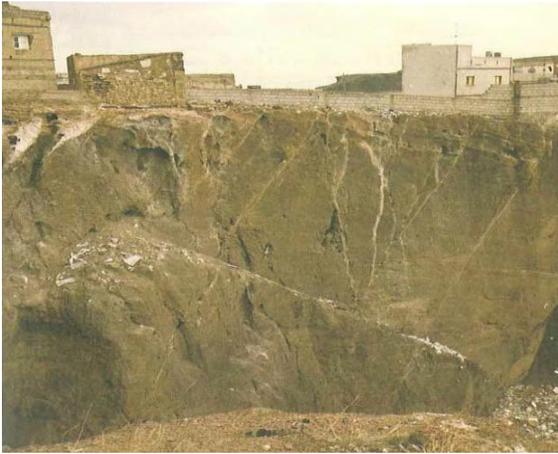
Figura 28. Macizo rocoso volcánico masivo con bloques muy grandes. (Ferrer,2004)

Algunos ejemplos de la descripción del tamaño de los bloques se ilustran en las Figuras 28 y 29. Además se detalla el grado de fracturación en los macizos rocosos de acuerdo al número de familias de discontinuidades.

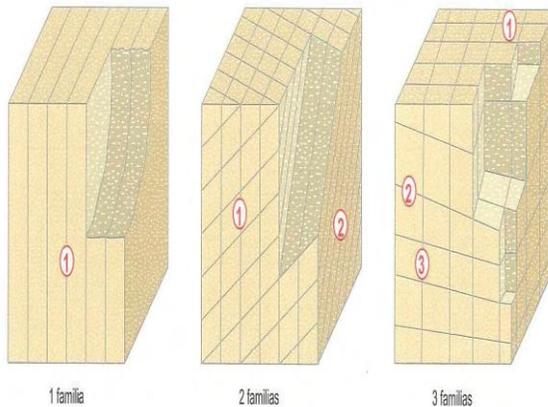
La figura 30 ilustra gráficamente mediante bloques diagramas la ubicación de cada una de las familias. Esta manera simplifica la visualización del tamaño, orientación entre otros, permitiendo tener un registro de mayor detalle de cada una de la familias que existe en el macizo rocoso

Figura 30. Representación del número de familias mediante bloques diagramas. (Ferrer,2004)

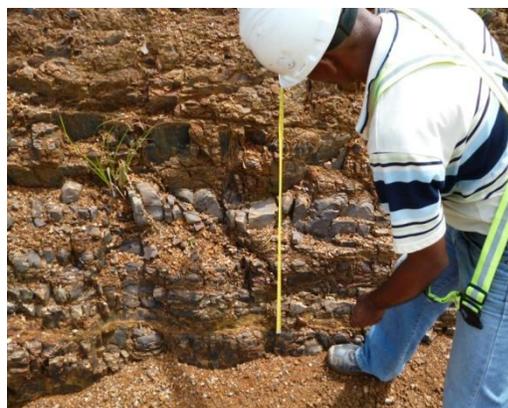
Clasificación geomecánica RMR	Valor	Puntuación
Resistencia de la matriz rocosa (MPa)	21,00	2
Rock Quality Designation (RQD)	91,90	20
Separación entre diaclasas (m)	0,62	15
Longitud de la discontinuidad (m)	4,00	2
Abertura (mm)	25,00	0
Rugosidad	Ligeramente rugosa	3
Relleno	Relleno blando menor 5 mm	2
Alteración	Muy alterado	1
Agua freática	Seco	15
Corrección por la orientación de las discontinuidades	Medias	-5
Puntuación total		55
RMR		III

Figura 36. Medición de la separación en junta favorable S del talud 2, primera parte.

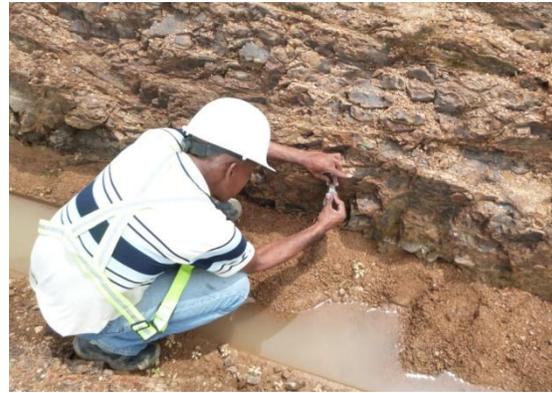
J₁: Junta media con un buzamiento de 85°, con una dirección de buzamiento de un azimut de 20°. Material conformado con óxidos de hierro viejos, fracturado, con separación promedio entre juntas de 57 cm, sin relleno con una abertura muy abierta de 10 a 100 mm. La continuidad es muy baja (menor a 1m) además las juntas poseen una

Clasificación geomecánica RMR	Valor	Puntuación
Resistencia de la matriz rocosa (MPa)	24,00	2
Rock Quality Designation (RQD)	91,90	20
Separación entre diaclasas (m)	0,57	10
Longitud de la discontinuidad (m)	0.85	6
Abertura (mm)	12,70	0
Rugosidad	Ligeramente rugosa	3
Relleno	Ninguno	6
Alteración	Muy alterado	1
Agua freática	Seco	15
Corrección por la orientación de las discontinuidades	Medias	-25
Puntuación total		38
RMR		IV

Figura 37. Medición del buzamiento en junta media J1 del talud 2, primera parte.

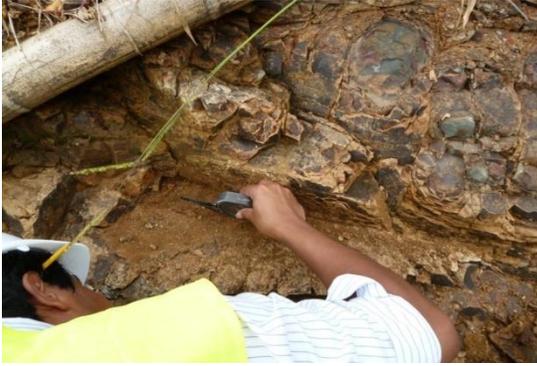
J₁: Junta media con un buzamiento de 75°, con una dirección de buzamiento de un azimut de 266°. Material conformado con óxidos de hierro viejos, fracturado, con

Clasificación geomecánica RMR	Valor	Puntuación
Resistencia de la matriz rocosa (MPa)	24,00	2
Rock Quality Designation (RQD)	91,90	20
Separación entre diaclasas (m)	0,41	10
Longitud de la discontinuidad (m)	0,77	6
Abertura (mm)	4,00	1
Rugosidad	Ligeramente rugosa	3
Relleno	Ninguno	6
Alteración	Moderadamente alterado	3
Agua freática	Seco	15
Corrección por la orientación de las discontinuidades	Medias	-25
Puntuación total		41
RMR		III

Figura 41. Medida del buzamiento de J_1 del talud 2, segunda parte.

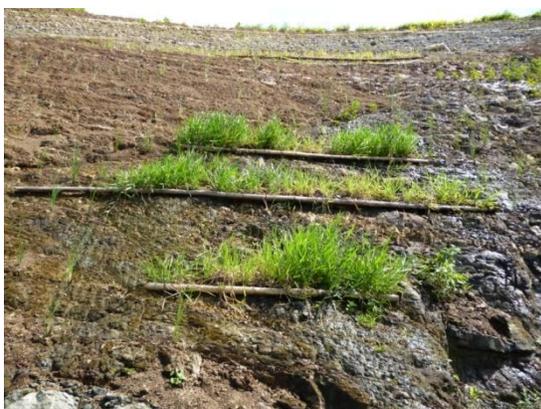
Cabe señalar que existen dos resistencias uniaxiales de la matriz rocosa a compresión de 3750 MPa y de 18 MPa (Resistencia de la roca obtenida del esclerómetro), por lo que se establece que en esta parte del talud existe tanto una roca muy dura como una roca blanda, aunque predomina la roca dura.

Figura 45. Junta favorable de estratificación del talud 3, primera parte.

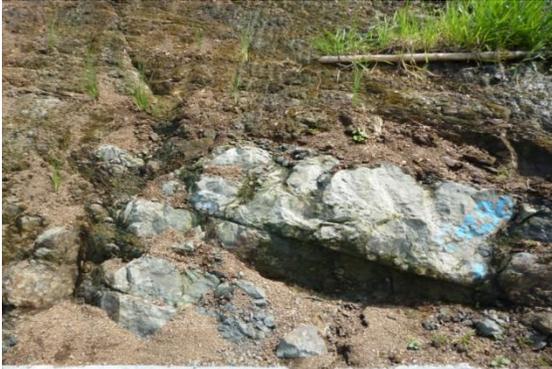
J₁: Junta media con un buzamiento de 55°, con una dirección de buzamiento de azimut de 170°. Material conformado con óxidos de hierro viejos, fracturado, con separación promedio entre juntas de 36 cm, sin relleno con una abertura moderadamente abierta de 1 a 5 mm. La continuidad es muy baja (menor a 1m) además las juntas poseen una rugosidad ondulada rugosa, con grado de meteorización clasificado como algo meteorizado, sin filtraciones de agua.

Asimismo existe dos resistencias uniaxiales a compresión las cuales son de 375 MPa y 18 MPa (Resistencia de la roca obtenida del esclerómetro), por lo que se establece que en esta parte del talud existe tanto una roca muy dura como una roca blanda, aunque predomina la roca dura.

Figura 46 Junta media J₁ del talud 3, primera parte.

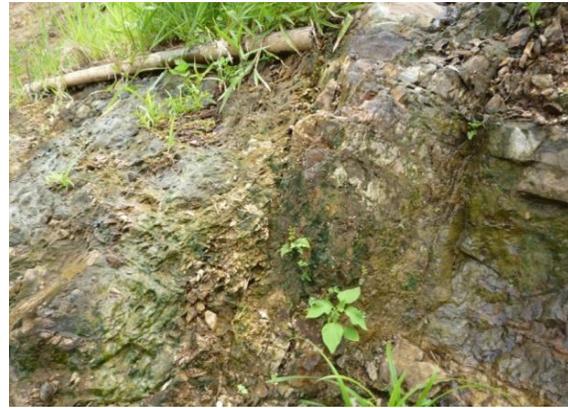
J₂: Junta media con un buzamiento de 84°, con una dirección de buzamiento de azimut de 210°. Material conformado con óxidos viejos, fracturado, con separación promedio entre juntas de 17 cm, sin relleno con una abertura moderadamente abierta de 1 a 5 mm. La continuidad es muy baja (menor a 1m) además las juntas poseen una rugosidad ondulada rugosa, con grado de meteorización clasificado como muy meteorizado, con filtraciones de agua (Junta con agua goteando).

Existen dos resistencias uniaxiales a compresión las cuales son de 3750 MPa y 18 MPa (Resistencia de la roca obtenida del esclerómetro), por lo que se establece que en esta parte del talud existe tanto una roca muy dura como una roca blanda, aunque predomina la roca dura.

Figura 47. Condición de J₂ del talud 3, primera parte.

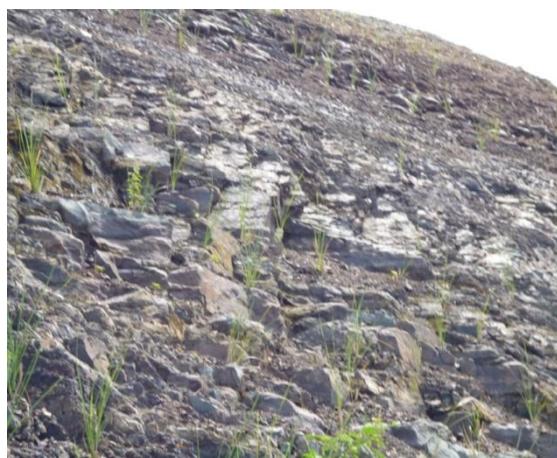
Clasificación geomecánica RMR	Valor	Puntuación
Resistencia de la matriz rocosa (MPa)	24,00	2
Rock Quality Designation (RQD)	88,60	17
Separación entre diaclasas (m)	0,46	10
Longitud de la discontinuidad (m)	5,00	2
Abertura (mm)	11,50	0
Rugosidad	Ligeramente rugosa	3
Relleno	Ninguno	6
Alteración	Moderadamente alterada	3
Agua freática	Seco	15
Corrección por la orientación de las discontinuidades	Favorables	-5
Puntuación total		53
RMR		III

Figura 48. Junta favorable de estratificación del talud 3, segunda parte.

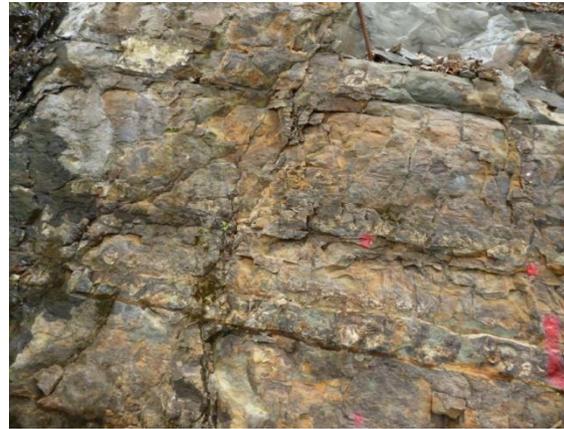
Clasificación geomecánica RMR	Valor	Puntuación
Resistencia de la matriz rocosa (MPa)	24,00	2
Rock Quality Designation (RQD)	91,90	20
Separación entre diaclasas (m)	0,35	10
Longitud de la discontinuidad (m)	0,45	6
Abertura (mm)	13,00	0
Rugosidad	Ligeramente rugosa	3
Relleno	Ninguno	6
Alteración	Moderadamente alterada	3
Agua freática	Seco	15
Corrección por la orientación de las discontinuidades	Medias	-25
Puntuación total		40
RMR		IV

Figura 49. Junta media J₁ del talud 3, segunda parte.

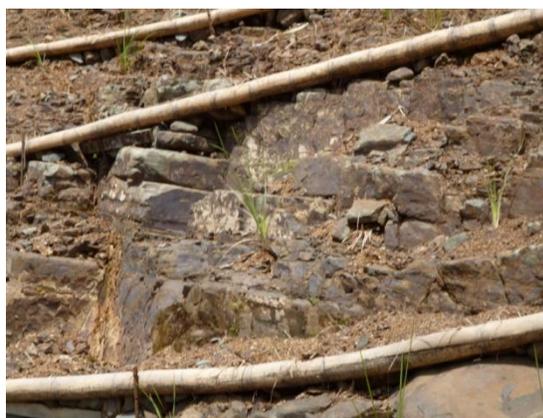
Clasificación geomecánica RMR	Valor	Puntuación
Resistencia de la matriz rocosa (MPa)	24,00	2
Rock Quality Designation (RQD)	91,90	20
Separación entre diaclasas (m)	0,17	8
Longitud de la discontinuidad (m)	0,76	6
Abertura (mm)	12,00	0
Rugosidad	Ligeramente rugosa	3
Relleno	Ninguno	6
Alteración	Moderadamente alterada	3
Agua freática	Seco	15
Corrección por la orientación de las discontinuidades	Medias	-25
Puntuación total		38
RMR		IV

Figura 50. Condición de J₂ del talud 3, segunda parte.

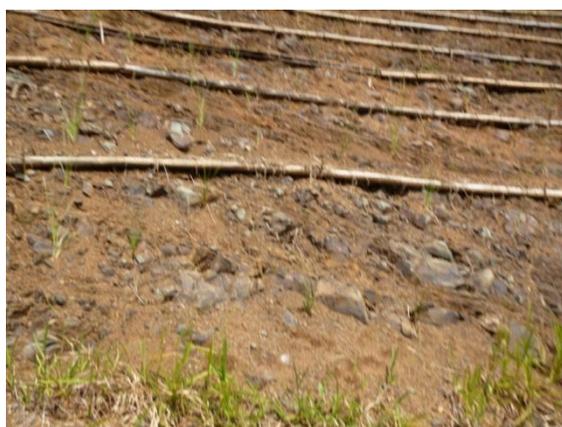
Clasificación geomecánica RMR	Valor	Puntuación
Resistencia de la matriz rocosa (MPa)	150,00	12
Rock Quality Designation (RQD)	91,90	20
Separación entre diaclasas (m)	0,44	10
Longitud de la discontinuidad (m)	4,50	2
Abertura (mm)	15,00	0
Rugosidad	Ligeramente rugosa	3
Relleno	Ninguno	6
Alteración	Moderadamente alterada	3
Agua freática	Seco	15
Corrección por la orientación de las discontinuidades	Favorables	-5
Puntuación total		66
RMR		II

Figura 51. Junta favorable de estratificación del talud 3, tercera parte.

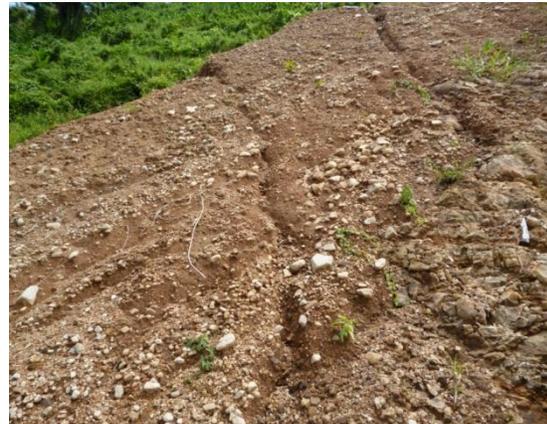
Figura 58. Talud 4 del cerro La Potra conformado por suelo residual de matriz arcilla limosa.

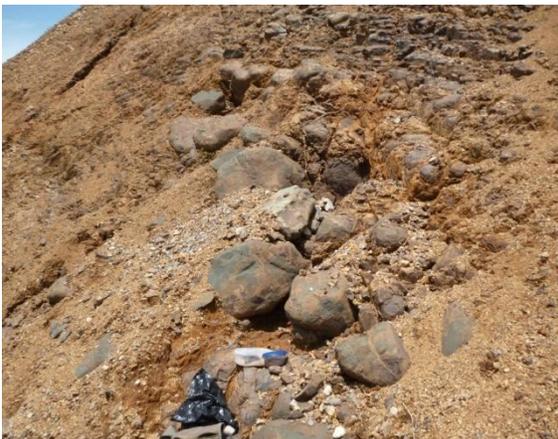
Figura 62. Talud 4 parte norte del cerro La Potra conformado por suelo residual de matriz arcilla limosa.

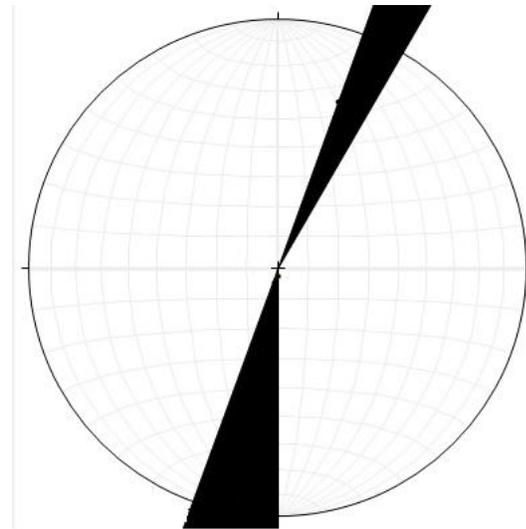
Figura 63. Diagrama de rosetas del talud 4.

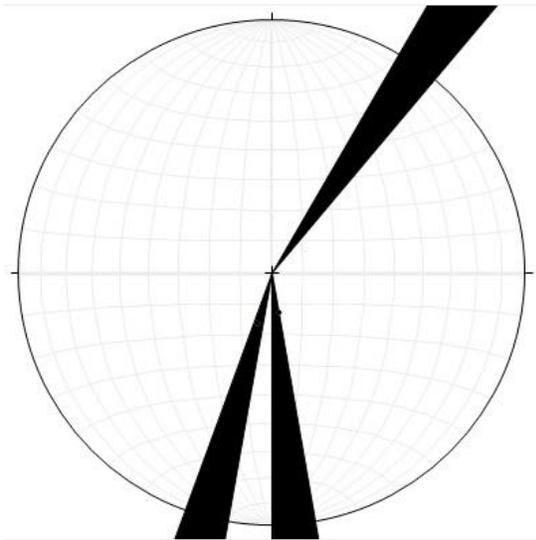
Figura 69. Diagrama de rosetas del talud 5.

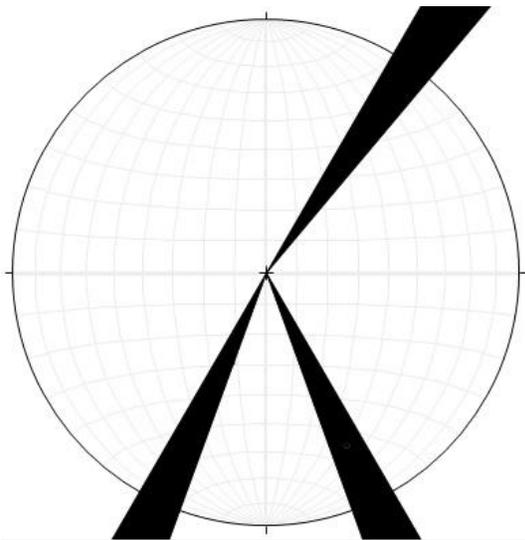
Figura 73. Diagrama de rosetas del talud 6.

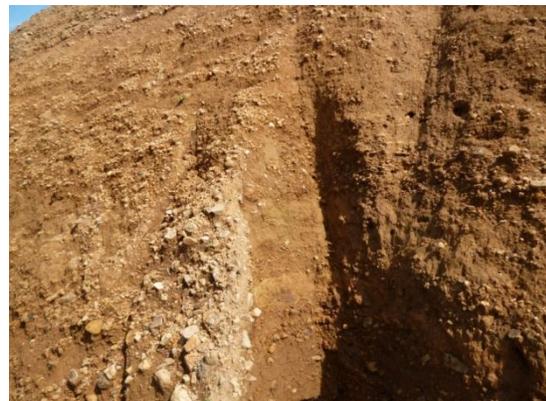
Figura 74. Talud 7 primera parte, conformado por suelo de matriz limo arcillosa.

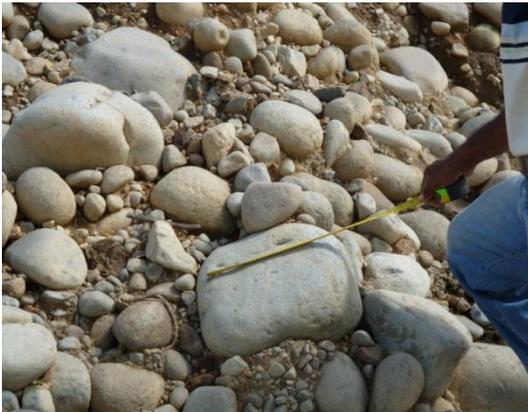
Figura 75. Talud 7 segunda parte, conformado por suelo aluvial.

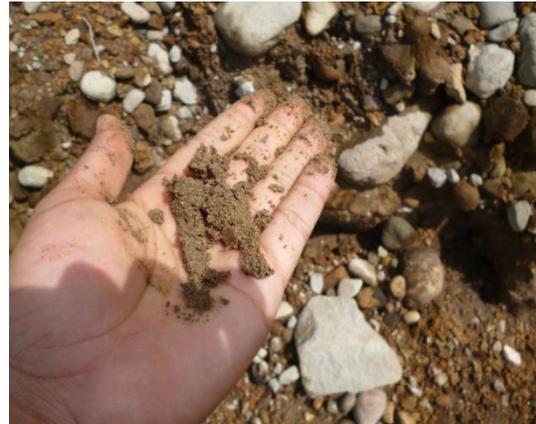
Figura 76. Talud 7 tercera parte, conformado por suelo residual de matriz limo arenosa más material aluvial.

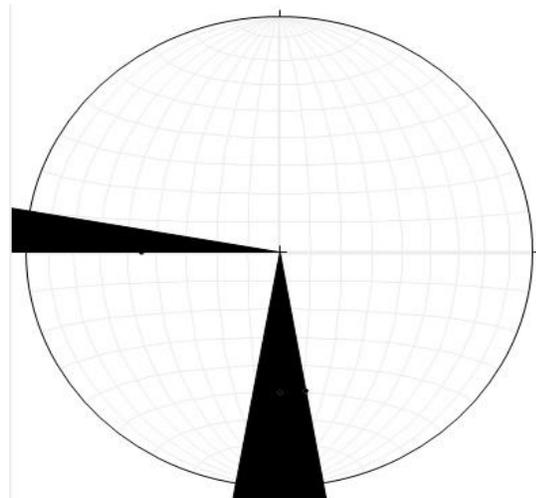
Figura 98. Diagrama de rosetas del talud 8.

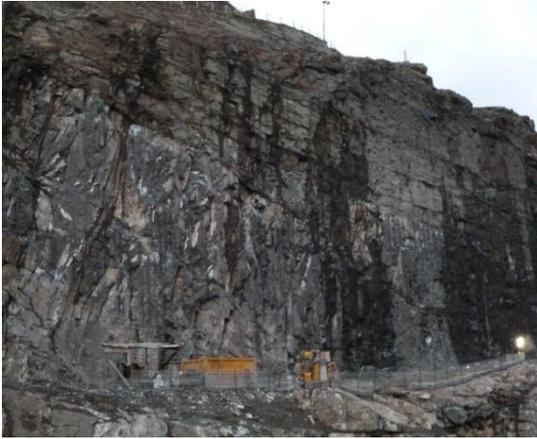
Figura 99. Talud 9 del cerro La Potra, donde se aprecia los tres tipos de discontinuidades.

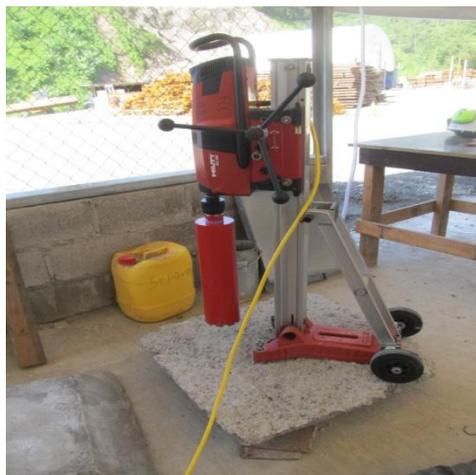
Figura 101. Extractor de núcleos marca HILTI DD 200, sobre una artesa de concreto lanzado con fibra.
