INSTITUTO TECNOLÓGICO DE COSTA RICA
ESCUELA DE INGENIERÍA EN CONSTRUCCIÓN
MAESTRÍA EN INGENIERÍA VIAL

“Evaluación de las intervenciones de mantenimiento periódico en capas asfálticas delgadas mediante indicadores de desempeño en la ruta nacional No. 135, sección de control No. 20811 en el sector de Palmares de Alajuela, Costa Rica”

Proyecto de graduación para optar por el grado académico de
Maestría en Ingeniería Vial.

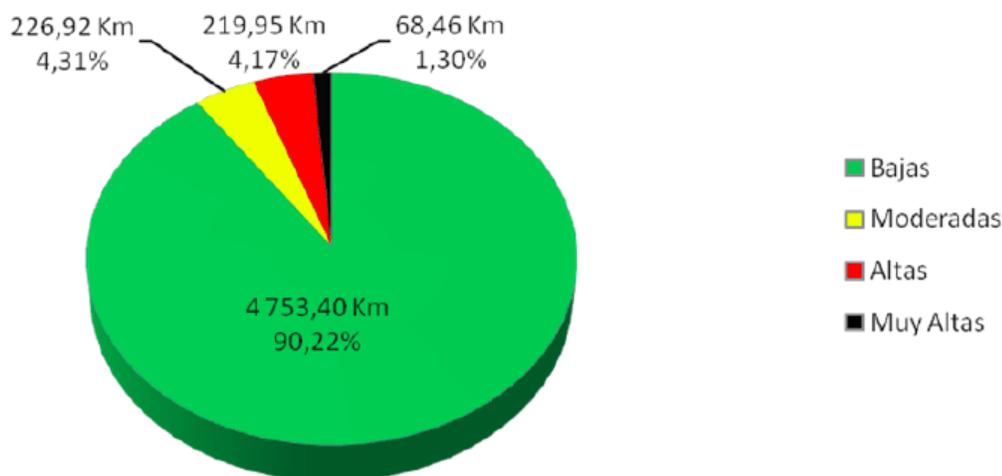
Distribución General de las Categorías de Deflectometría Evaluación de la Red Vial Nacional 2014-2015

Figura 1.2. Distribución general de las categorías de deflectometría de la Red Vial Nacional Pavimentada.

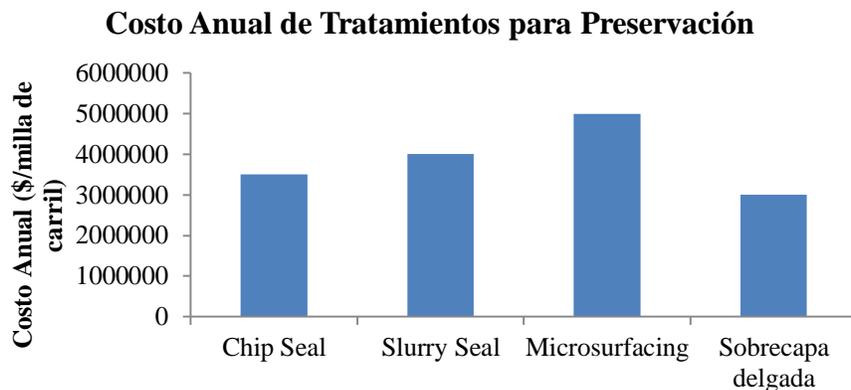
En la Figura 2.1 se refleja el impacto económico anual, en el estado de Michigan de los Estados Unidos de América, que presentan distintas técnicas de mantenimiento vial, tales como las sobrecapas asfálticas delgadas.

Figura 2.1. Representación gráfica del impacto anual de técnicas de mantenimiento vial en el estado de Michigan de Estados Unidos de América.

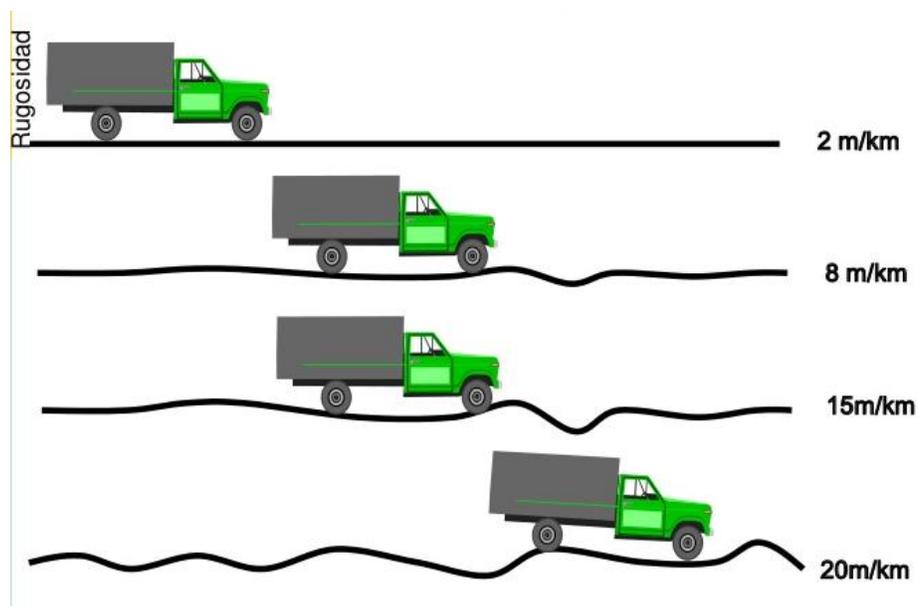
En la Figura 2.2 se ilustra el reflejo de valores del IRI en las carreteras.

Figura 2.2. Representación gráfica de la precepción vehicular con respecto a valores del IRI.

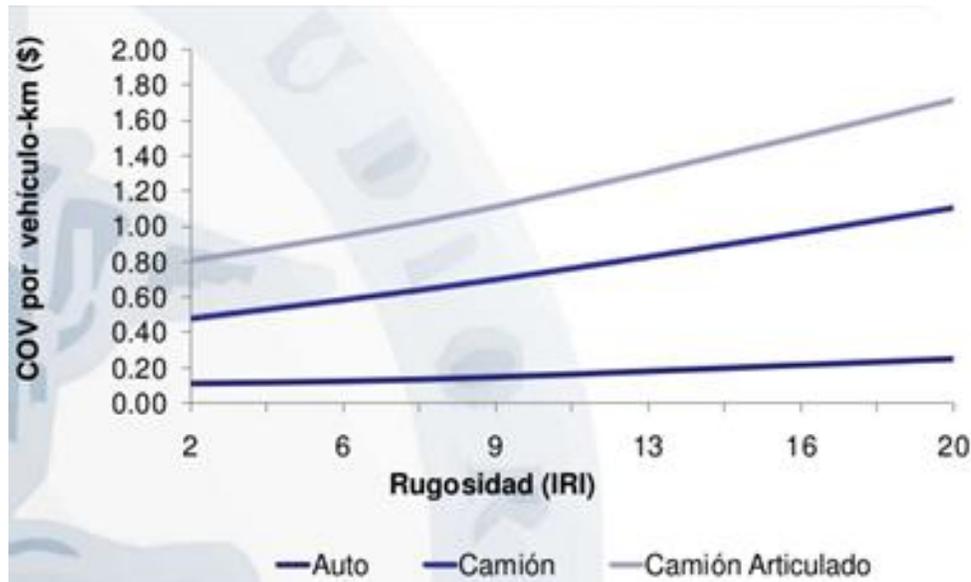
En la Figura 2.3 se enseña el comportamiento típico de los efectos del IRI en los COV para distintos tipos de vehículos.

Figura 2.3. Representación gráfica del aumento de los costos de operación vehicular (COV) según el aumento en los valores del IRI.

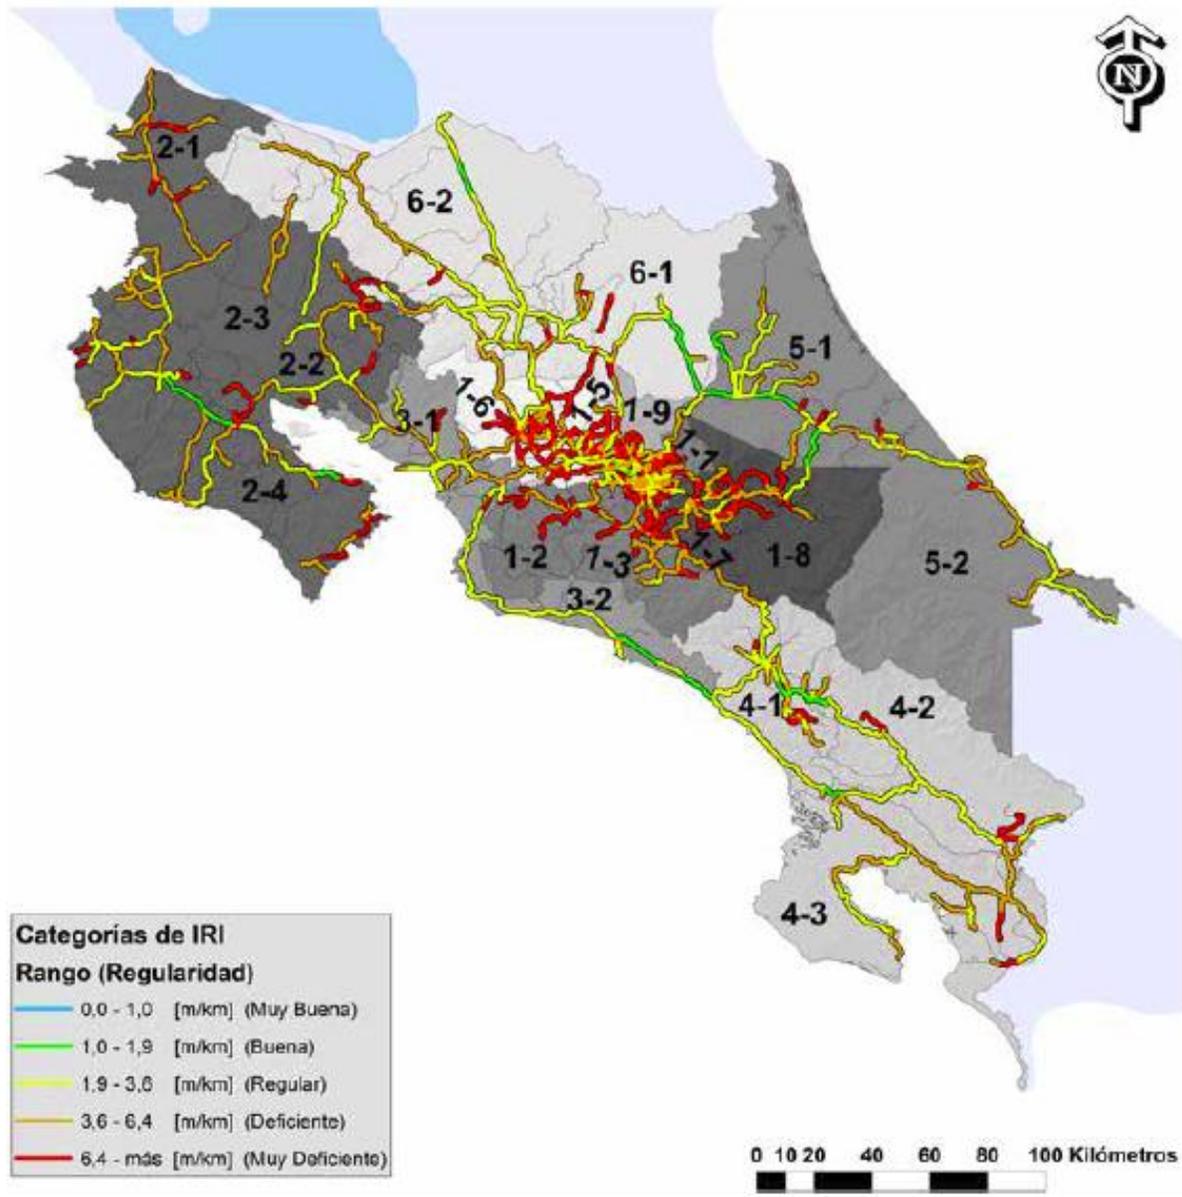
En la figura 2.4 se enseñan los datos del IRI para la red vial nacional pavimentada de Costa Rica para el año 2015.

Figura 2.4. Representación gráfica de la condición funcional (IRI) de la Red Vial Nacional de Costa Rica.

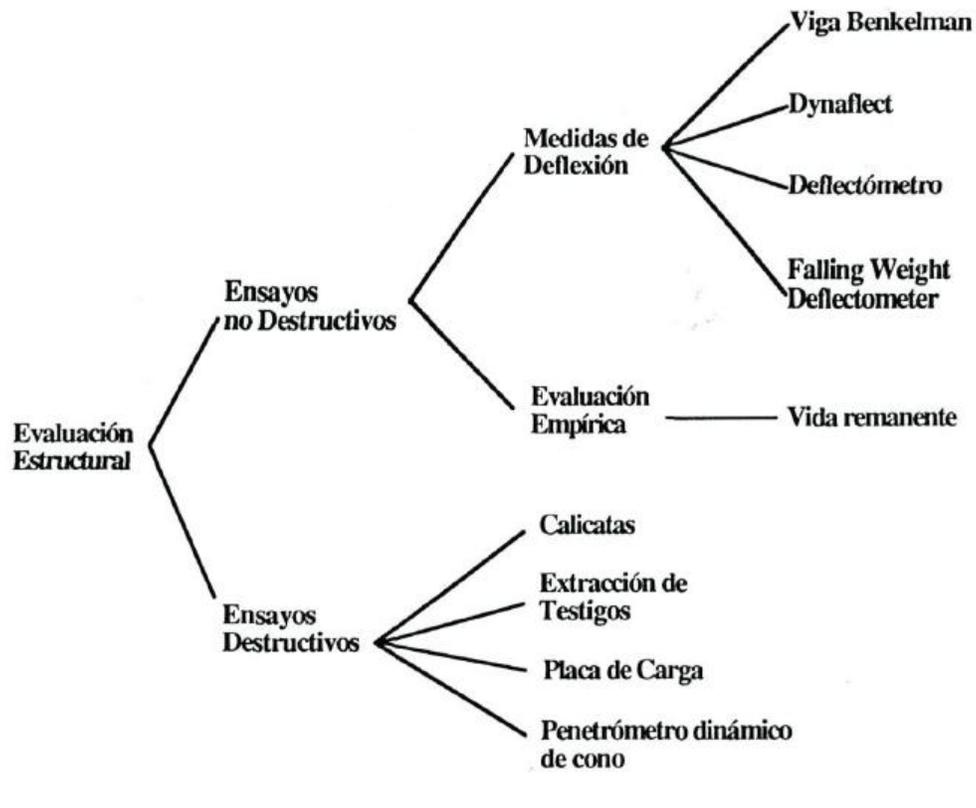
En la Figura 2.6 se muestra la descripción de las pruebas destructivas y no destructivas que se pueden aplicar a los pavimentos con el propósito de determinar la capacidad estructural de las vías.

Figura 2.6. Ejemplificación de las pruebas destructivas y no destructivas aplicables a los pavimentos para la estimación de la capacidad estructural.

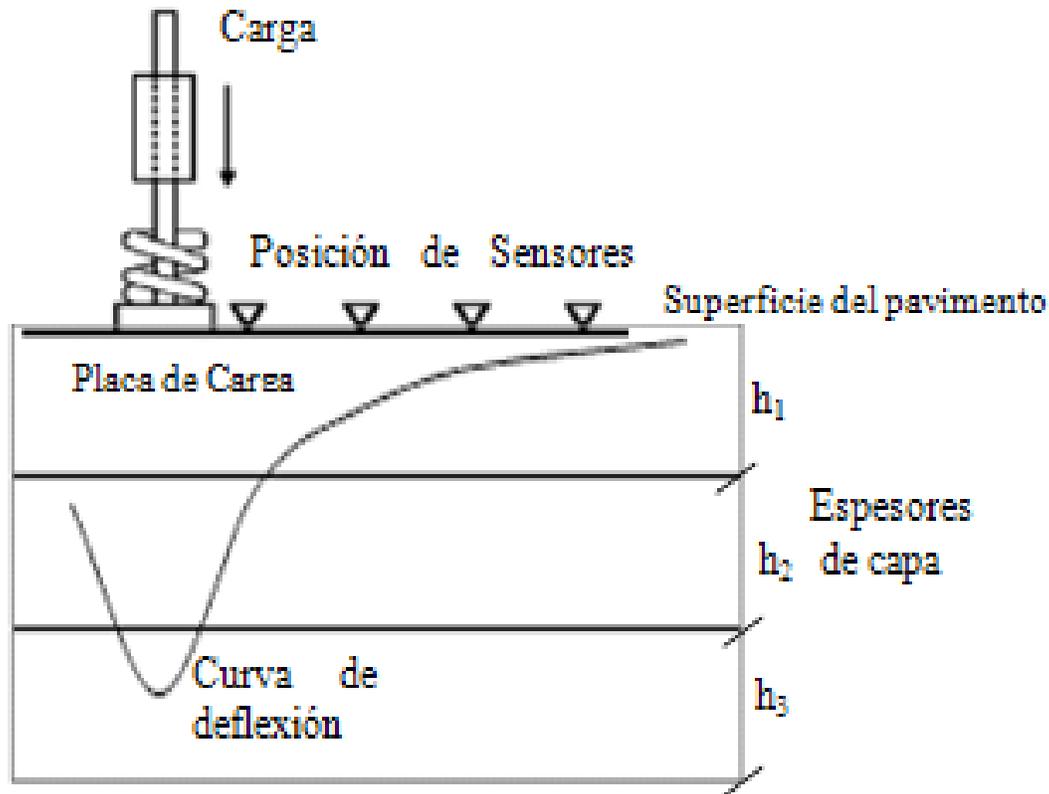
donde valores bajos de D_{max} se relacionan con pavimentos de buena capacidad estructural y valores altos se relacionan con pavimentos débiles (Beltrán & Romo, 2012) . En la Figura 2.7 se ilustra el comportamiento de la “Cuenca de Deflexiones” ante la señal ocasionada por el deflectómetro de impacto (FWD) en el pavimento de una carretera.

Figura 2.7. Ilustración de la Cuenca de Deflexiones producida en un pavimento ante el impacto del FWD.

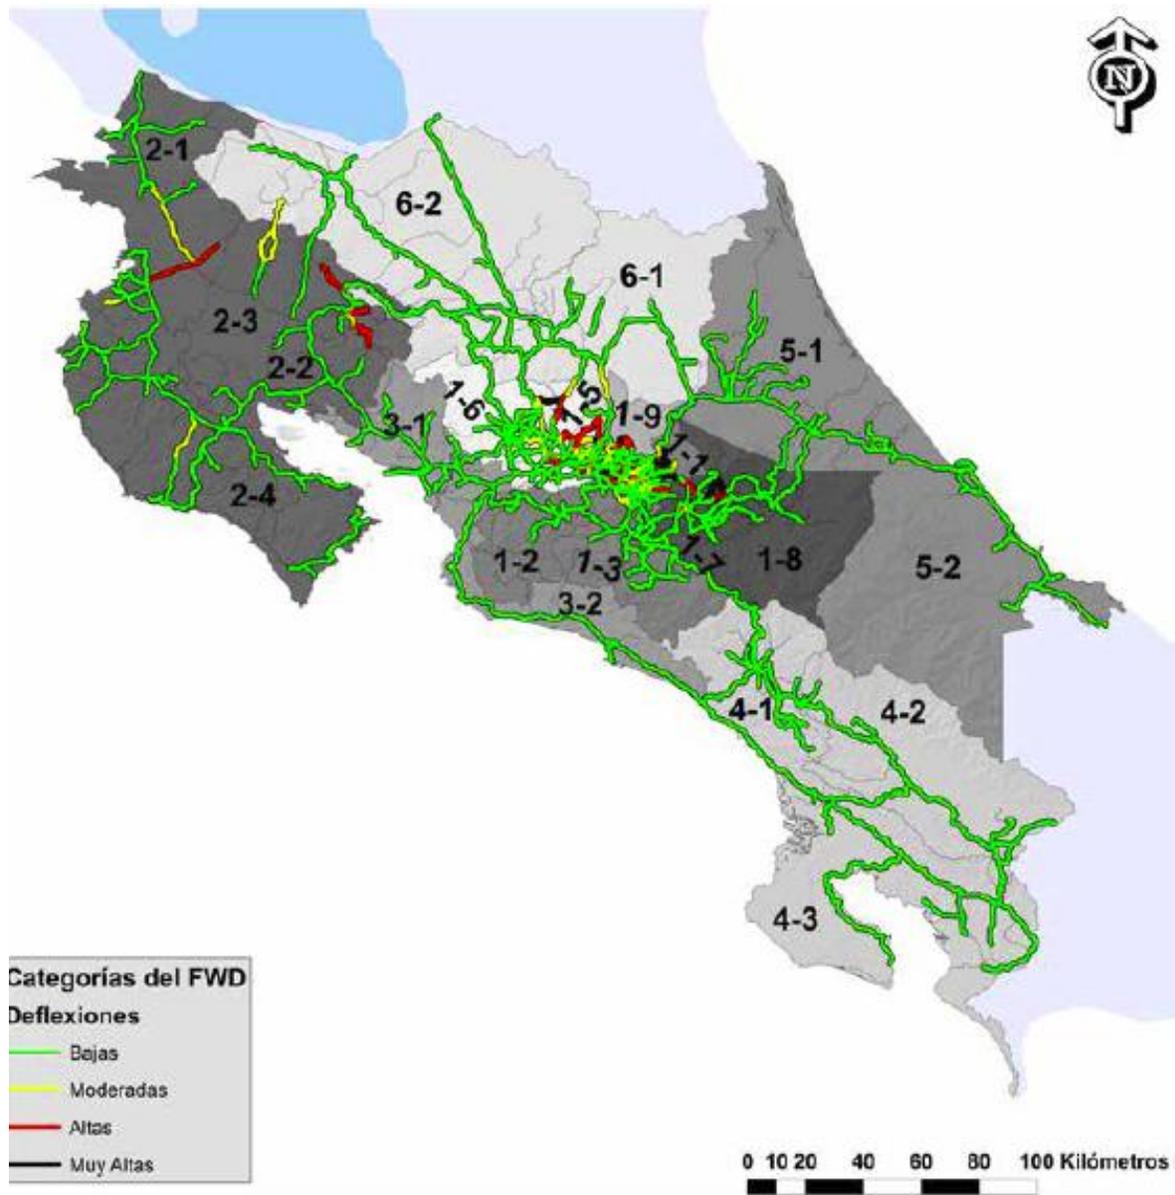
En la Figura 2.8 se ilustran los resultados de las deflexiones medidas con el FWD brindados por el LANAMMEUCR en el último informe de evaluación de la red vial nacional pavimentada de Costa Rica para el año 2015.

Figura 2.8. Representación gráfica de la condición estructural (FWD de la Red Vial Nacional de Costa Rica.

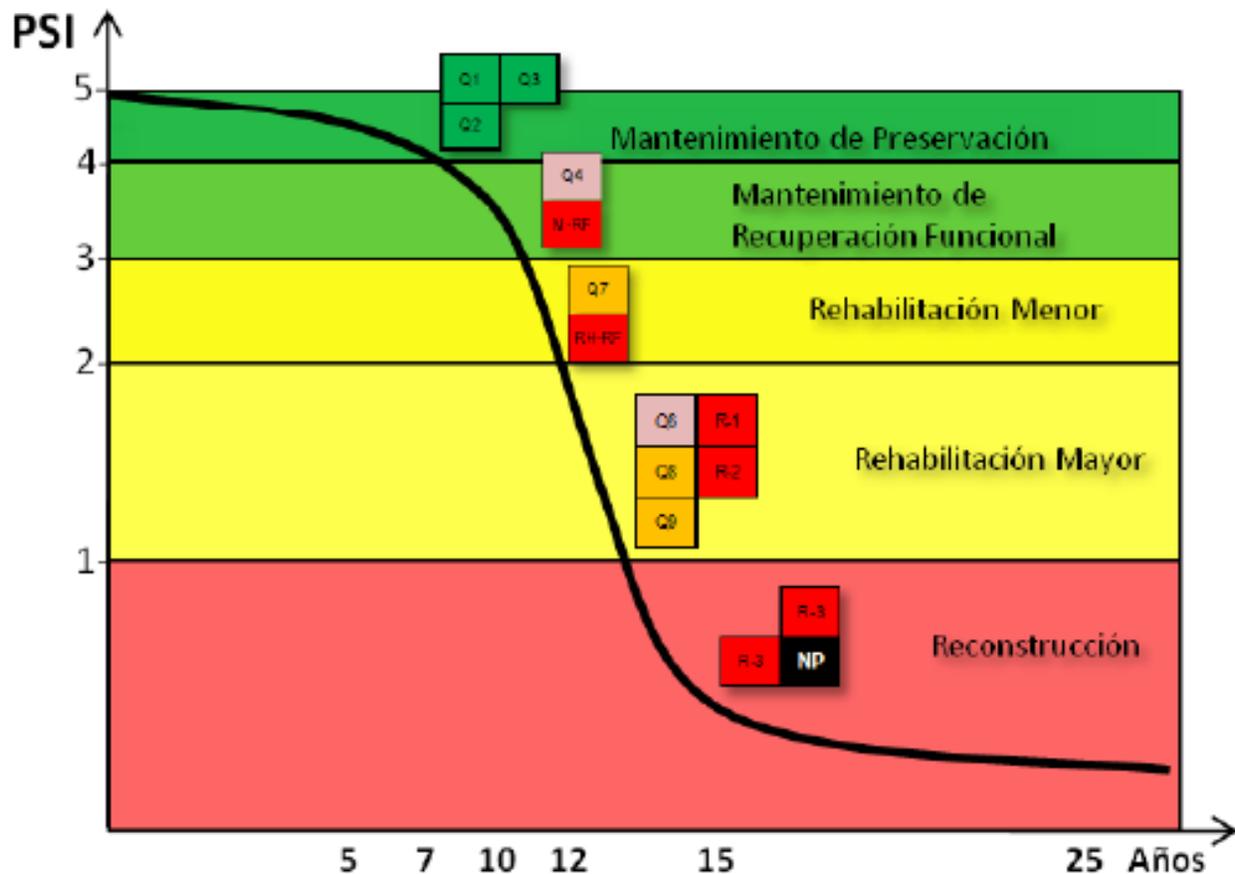
La Figura 2.9 muestra el comportamiento típico de una carretera, en función del Índice de Serviciabilidad Presente (PSI, por sus siglas en inglés), el cual es una combinación matemática de valores obtenidos de las evaluaciones de campo, para predecir la Clasificación de Serviciabilidad Presente (PSR, por sus siglas en inglés), la cual se basa en una relación entre la opinión de los conductores, que al transitar tramos de las pistas de ensayo emplearon una escala de calificación del 1 al 5, donde 1 representa una condición muy mala y 5 una condición excelente (LANAMMEUCR, 2015).

Figura 2.9. Curva de deterioro del pavimento de una carretera en función del PSI.

La Figura 2.9 muestra la evolución y desempeño de las estructuras de pavimento, ya sean asfálticas o de concreto, a través del tiempo. Una adecuada administración y gestión de pavimentos tiene como finalidad evitar que las carreteras que se encuentran dentro del área de color verde en la Figura 2.9 sufran mayores deterioros que provoquen que caigan hacia las zonas amarillas y posteriormente a la zona de color rojo.

Finalmente, las Figuras 2.9 y 2.11 se pueden correlacionar para presentar valoraciones de las carreteras pavimentadas, de forma tal que a partir de una auscultación PCI se puede identificar en qué momento de la vida útil de una vía es indispensable ejecutar proyectos de mantenimiento vial de tipo mantenimiento periódico, por medio de sobrecapas asfálticas delgadas. Lo anterior para evitar que las rutas se continúen deteriorando y esto implique una posterior inversión mayor, hasta cinco veces más alta.

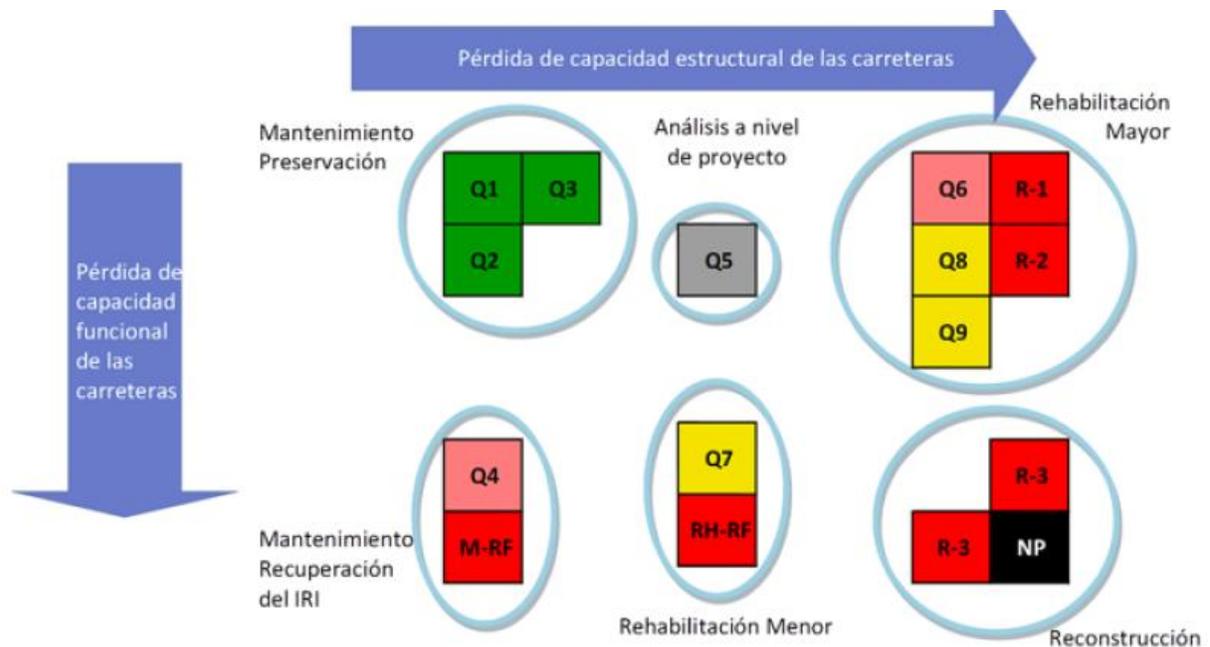
En la Figura 2.10 se ilustra el comportamiento de las carreteras, acorde con la pérdida de capacidad funcional y capacidad estructural de las mismas, basado en el Informe INF-PITRA-001-2015 publicado por el LANAMMEUCR.

Figura 2.10. Ilustración del enfoque del comportamiento de los pavimentos de Costa Rica acorde con sus necesidades funcionales y estructurales.

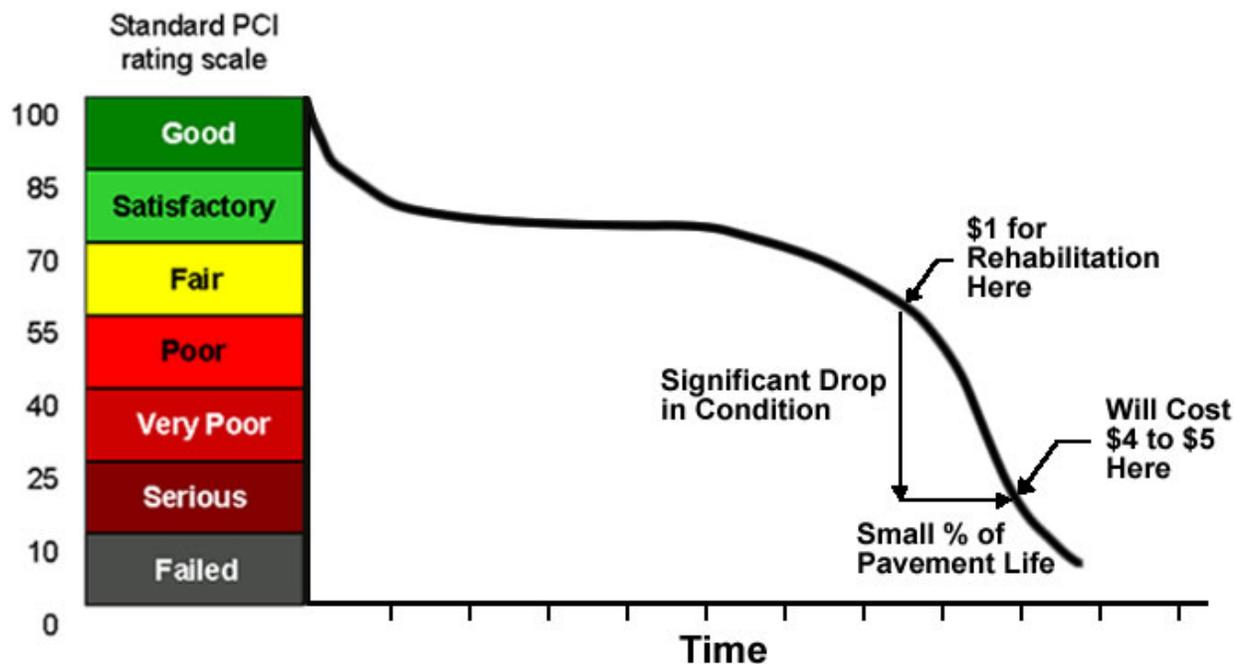
Figura 2.11. Curva de deterioro del pavimento de una carretera en función del PCI.

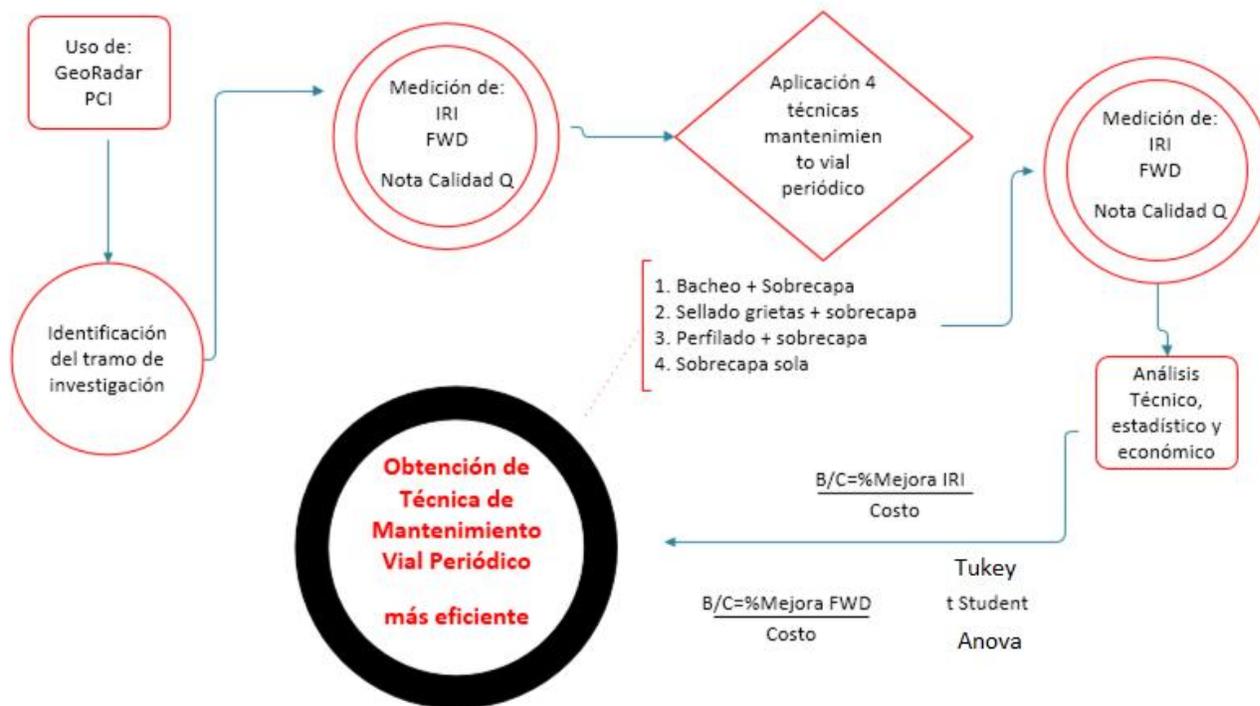
En este apartado se despliega el proceso metodológico utilizado para el desarrollo del proyecto. A manera de resumen, en la Figura 3.1 se describe la metodología empleada para el desarrollo del proyecto. En vista de que el informe buscó comparar las cuatro técnicas de conservación vial, correspondió garantizar que las cuatro técnicas se aplicaran sobre tramos de vía con condiciones similares en cuanto a espesor y características de las capas estructurales, para así disminuir la posibilidad de errores debido a diferencias de la estructura de pavimento existente.

Figura 3.1. Esquema metodológico del proyecto de investigación.

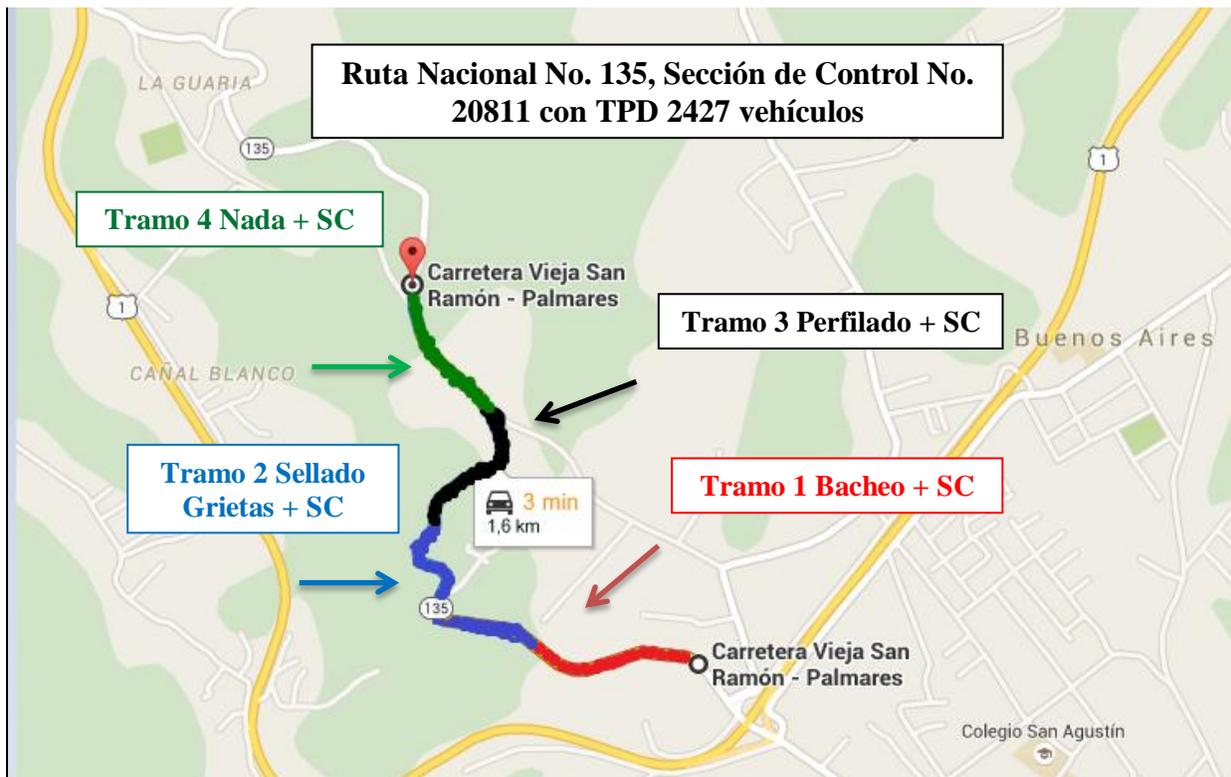
La carretera seleccionada fue la Ruta Nacional No. 135 en la Sección de Control No. 20811, específicamente del estacionamiento 5+210 al 6+810, conocida comúnmente como la calle vieja entre los cantones de Palmares y San Ramón de la provincia de Alajuela. Esta vía se caracteriza por tener un TPD aproximado de 2500 vehículos, según los estudios de tránsito más recientes publicados por el MOPT. La carretera se clasifica como una ruta secundaria, ya que, es una vía de comunicación entre dos cantones del país y cabe resaltar que la última intervención de mantenimiento ejecutada sobre esta calle data del año 2011, cuando se realizó un mantenimiento con bacheo formal. En la Figura 3.2 se observa el tramo de investigación seleccionado.

*SC: Sobrecapa asfáltica de 5 cm de espesor.

Número de Tramo	Estacionamiento de la ruta	Técnica de mantenimiento vial aplicada	Color en la Figura 3.2
1	5+210 al 5+610	Bacheo Formal + Sobrecapa de 5 cm de espesor	Rojo
2	5+610 al 6+010	Sellado de grietas + Sobrecapa de 5 cm de espesor	Azul
3	6+010 al 6+410	Perfilado + Sobrecapa de 5 cm de espesor	Negro
4	6+410 al 6+810	Solamente Sobrecapa de 5 cm de espesor	Verde

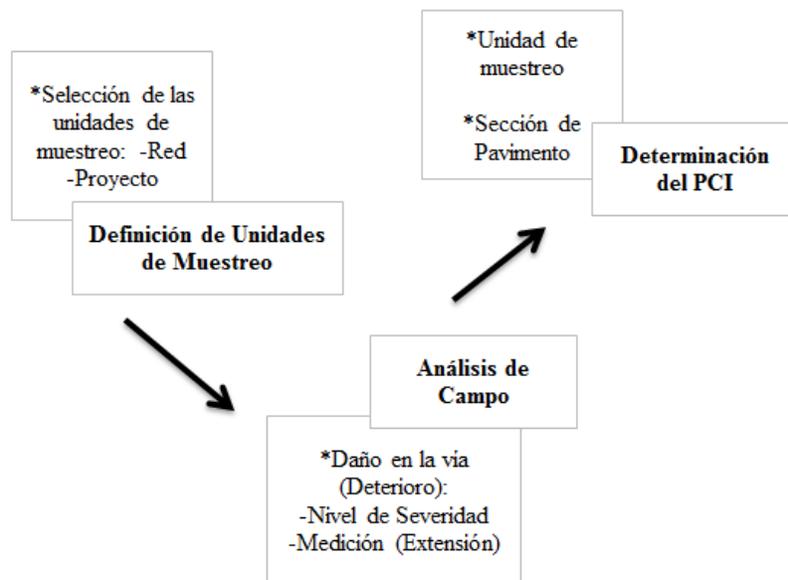
Se fundamenta en una metodología internacional utilizada para la valoración e identificación de daños superficiales en las carreteras pavimentadas, basada en la norma ASTM D6433. Consiste en la visita al campo donde se realiza una auscultación visual del estado actual de la carretera fundamentada en mediciones de la magnitud y severidad de los daños de la vía, con el objetivo de determinar un grado de calificación de la vía, el cual guía respecto al tipo de intervención que requiere la vía (preventiva, mejoramiento de IRI, rehabilitación y reconstrucción). En la Figura 3.3 se muestra la metodología básica para la auscultación de pavimentos mediante el índice PCI según la norma ASTM D6433.

Figura 3.3. Pasos básicos en la metodología de la norma ASTM D6433 para auscultación de pavimentos PCI.

Basado en la Figura 3.3, se debe realizar la identificación de las unidades de muestreo (UM) del tramo de investigación seleccionado. Por tal razón, en las Figuras 3.4 y 3.5 se ilustra el diagrama de flujo que se siguió para la determinación de cada unidad de muestreo.

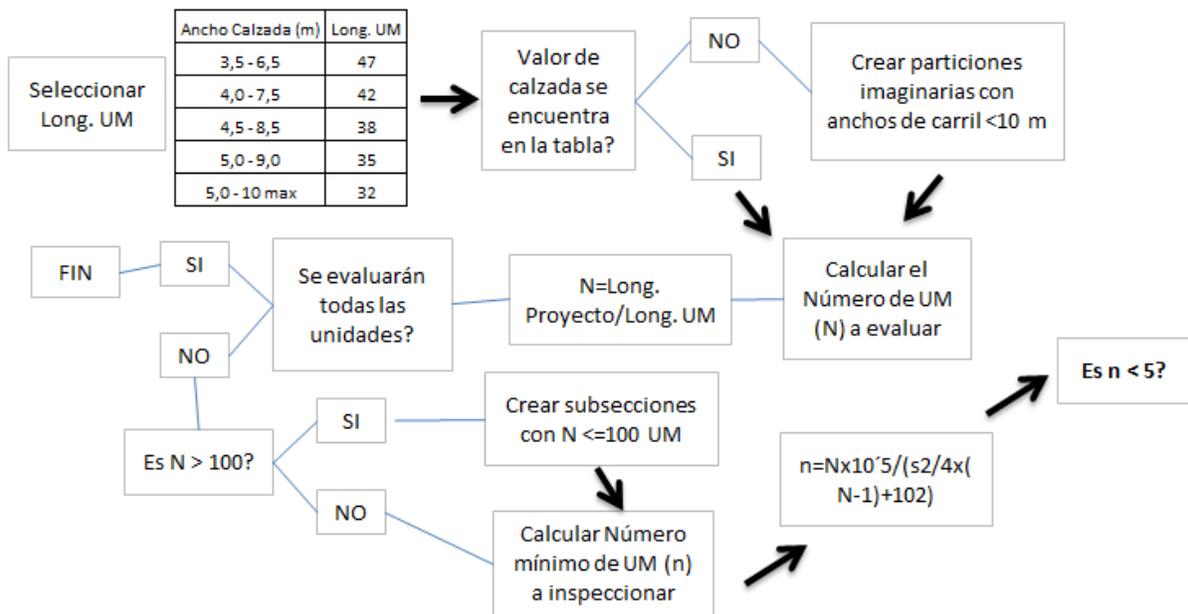
Figura 3.4. Parte I del diagrama de flujo para la identificación de las unidades de muestreo (UM) para la auscultación de pavimentos PCI del tramo de investigación.

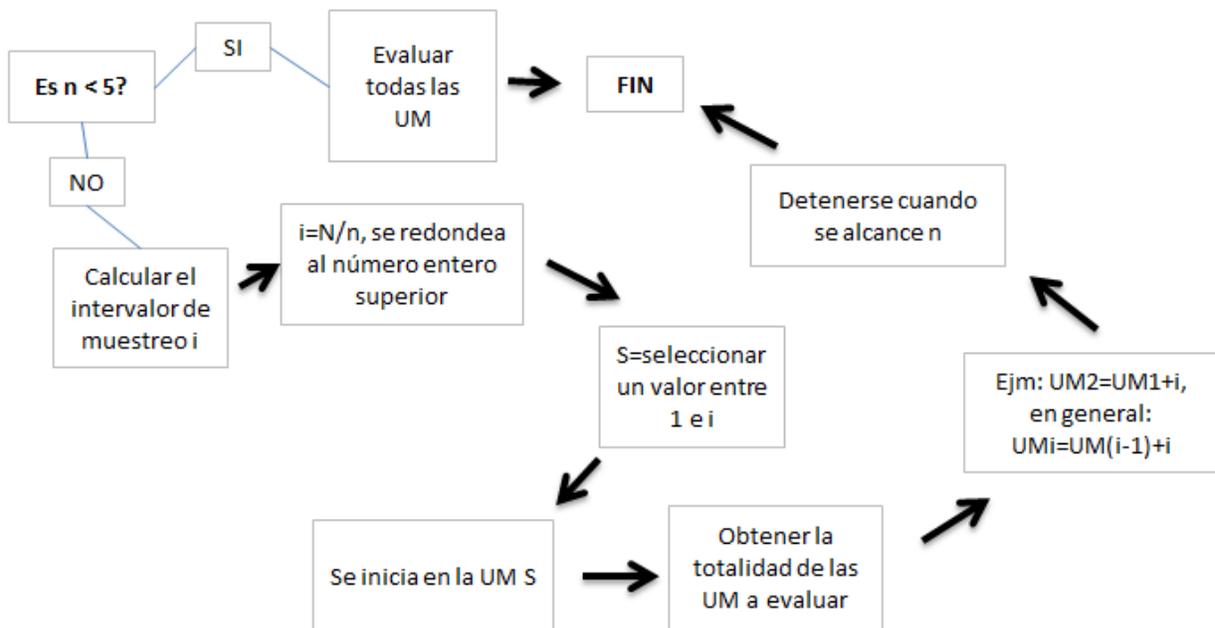
Figura 3.5. Parte II del diagrama de flujo para la identificación de las unidades de muestreo (UM) para la auscultación de pavimentos PCI del tramo de investigación.

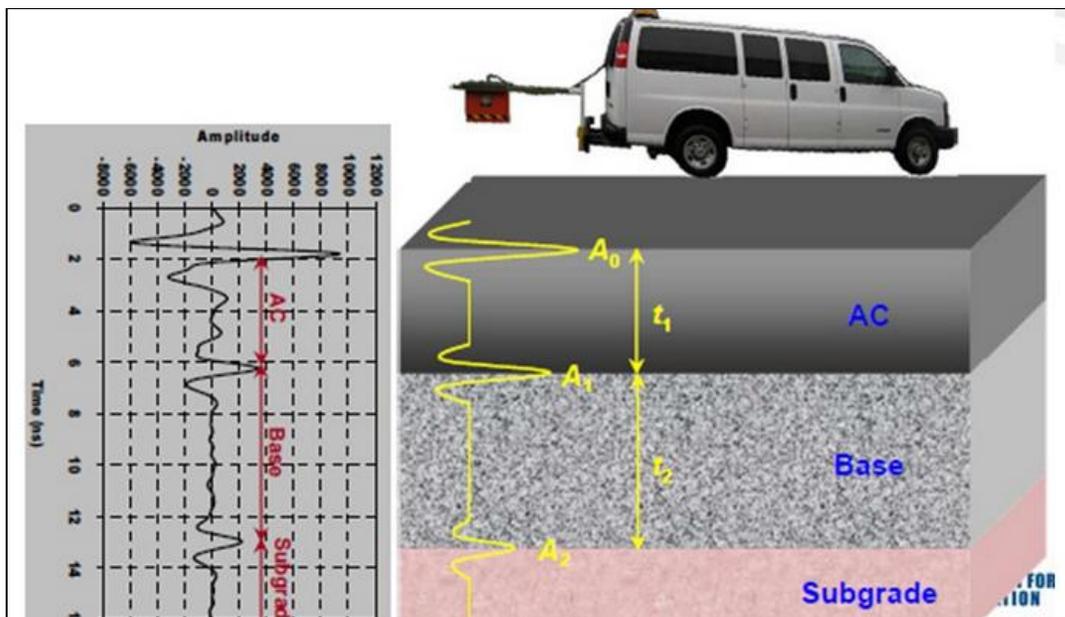
Para determinar el tramo de investigación utilizado, se utilizó el equipo del GeoRadar (GPR) del LANAMMEUCR para la definición de un tramo de carretera homogéneo, es decir, que posea similares características de materiales de subbase, base y carpeta asfáltica, así como también similares espesores a lo largo del tramo escogido, para cada una de las capas mencionadas. Lo anterior sirvió para garantizar que la comparación de las cuatro técnicas de mantenimiento vial se ejecutara bajo términos y referencias equivalentes. El esquema representativo para el GPR se muestra en la Figura 3.6.

Figura 3.6. Esquema representativo del funcionamiento del GPR del LANAMMEUCR.

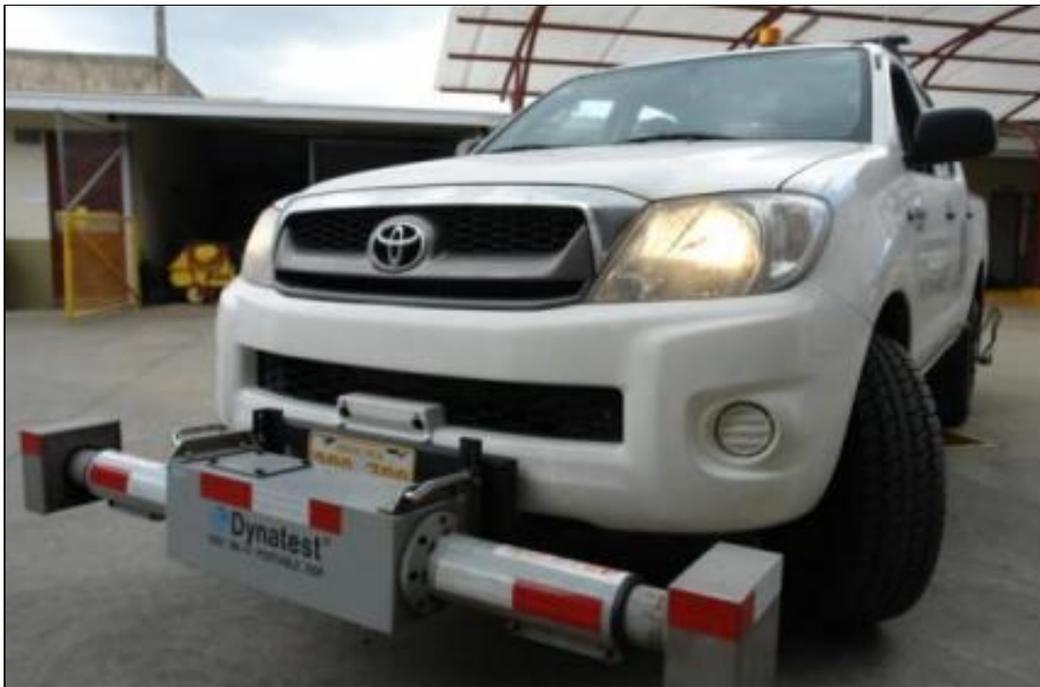
La medición de los indicadores viales de IRI y FWD, se hizo mediante un equipo técnico especializado del LANAMMEUCR. El IRI se determinó mediante el uso de un perfilómetro inercial láser que calcula las variaciones o diferencias verticales relativas acumuladas a lo largo de un tramo de carretera, lo cual correlaciona con el nivel de confort o comodidad que sienten los usuarios de los vehículos al transitar por una vía. En la Figura 3.7 se ejemplifica el equipo del perfilómetro inercial láser utilizado.

Figura 3.7. Perfilómetro inercial láser del LANAMMEUCR.

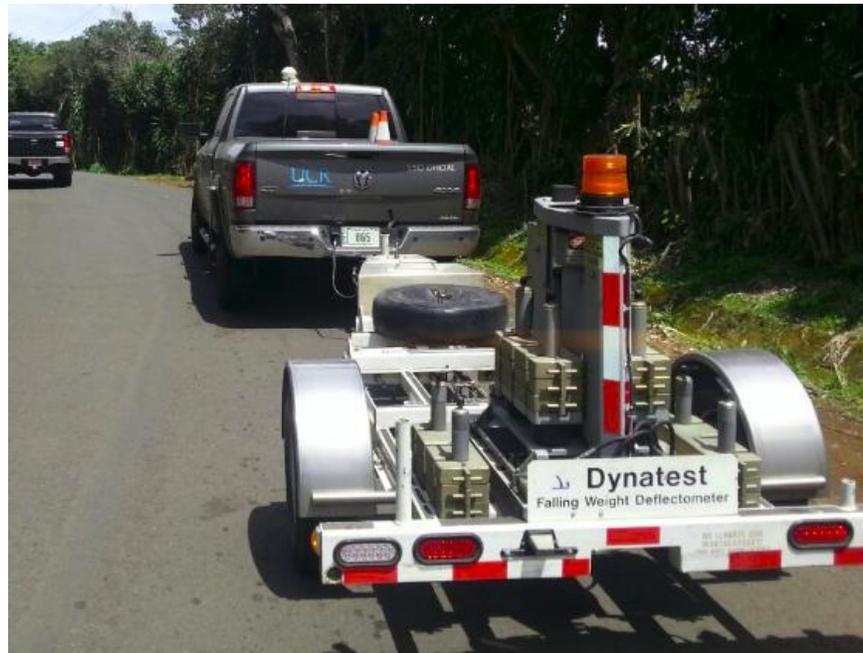
Las mediciones de las deflexiones de la sección de estudio se realizaron mediante el ensayo con el deflectómetro de impacto (FWD), la cual es una técnica no destructiva, que consiste en un equipo de alta tecnología que mide el hundimiento o deflexión instantánea que experimenta el pavimento en un punto específico. Para este proyecto, se realizaron evaluaciones cada 50 metros lineales en ambos carriles de la ruta. En la Figura 3.8 se muestra el equipo utilizado para el desarrollo del proyecto.

Figura 3.8. Deflectómetro de impacto del LANAMMEUCR.

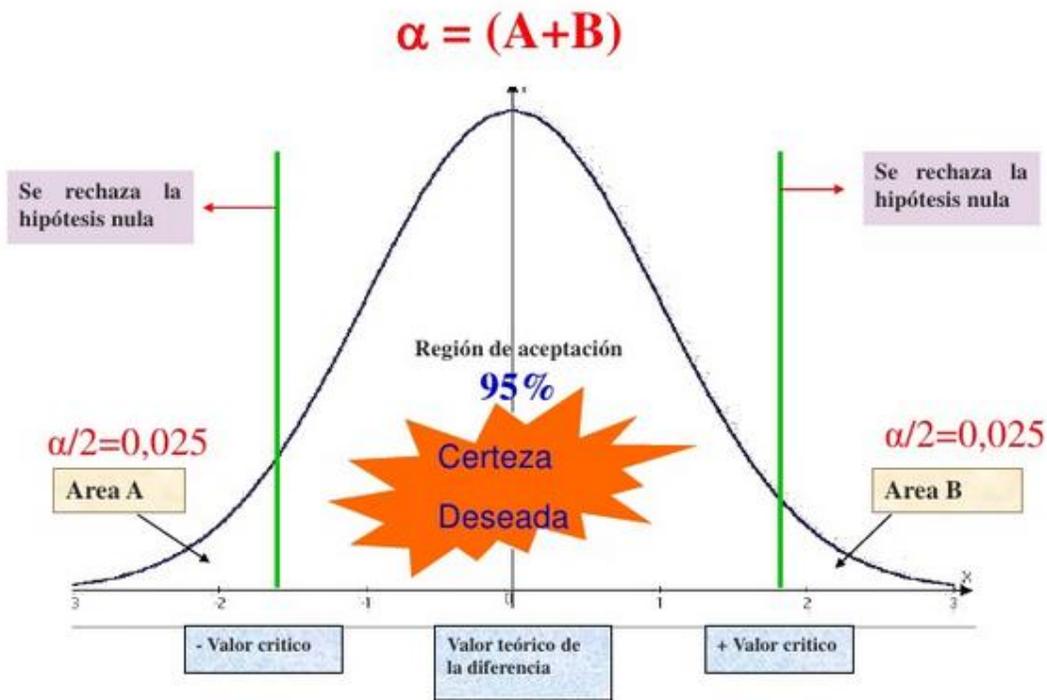
finalidad de este análisis es demostrar que las mejoras producidas en las mediciones de IRI y deflexiones producto de la aplicación de cada técnica de mantenimiento vial periódico, son estadísticamente válidas. A manera de ejemplo, en la Figura 3.10 se muestra la distribución del estadístico de la prueba “t pareada” utilizada.

Figura 3.10. Distribución típica del estadístico “t pareada” para medias de dos muestras emparejadas en prueba de dos colas.

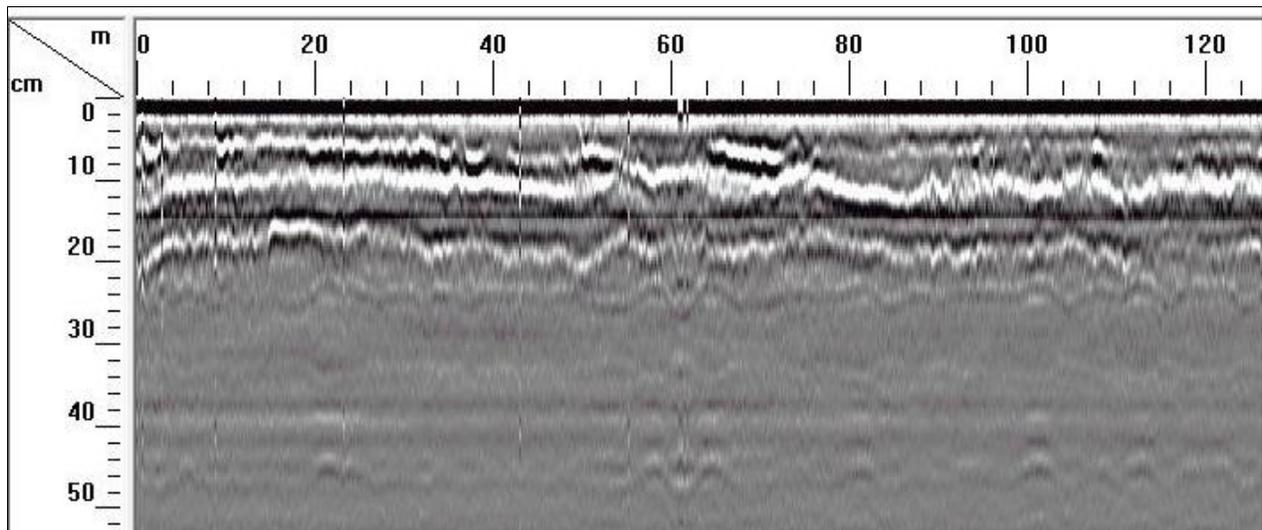
Con el fin de detectar un tramo de carretera homogéneo para la ejecución del proyecto, se utilizó el equipo del GPR, el cual se especializa en detectar espesores de capas de una vía. A continuación, en las Figuras 4.1 y 4.2 se ejemplifica la imagen del pavimento detectado, tanto en el sentido Palmares-San Ramón como en sentido San Ramón-Palmares.

Figura 4.1. Imagen del GPR para la estructura de pavimento del tramo de investigación.

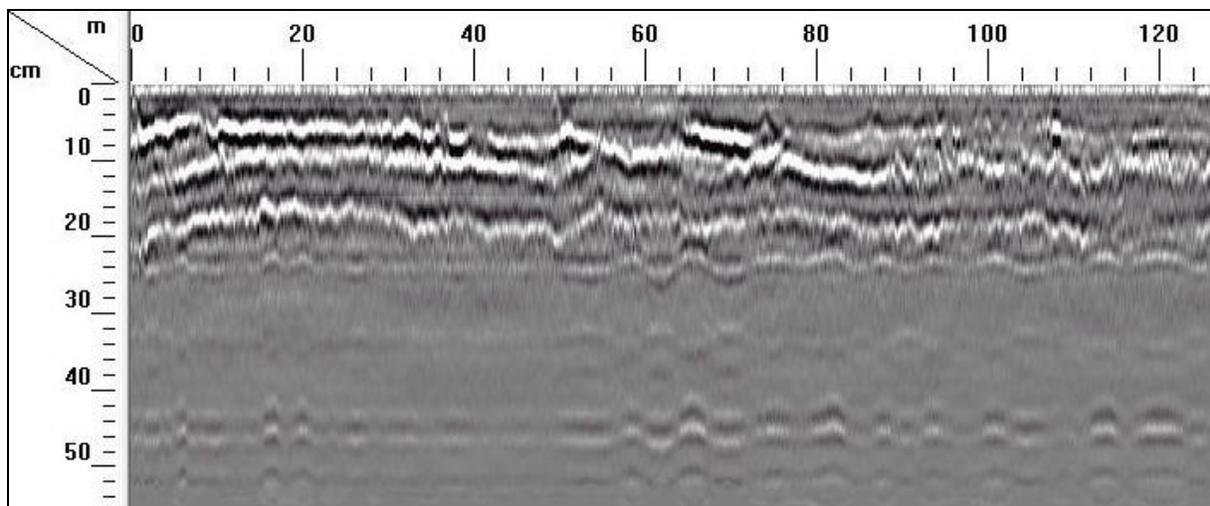
Figura 4.2. Imagen del GPR para la estructura de pavimento del tramo de investigación.

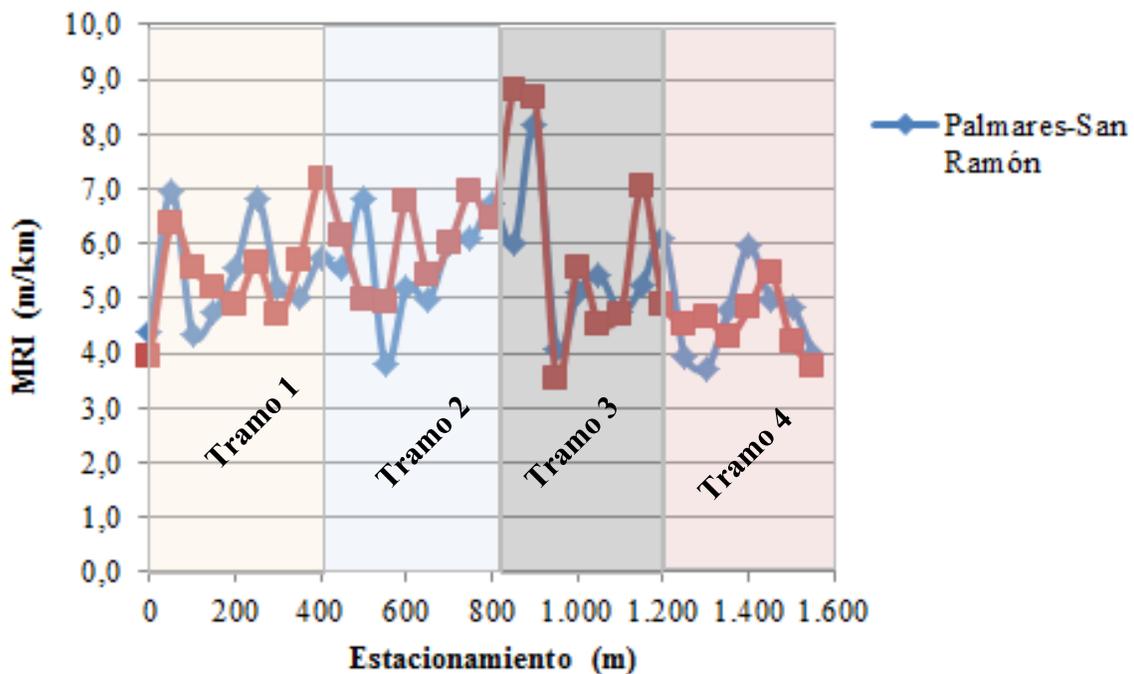
Se realizó la evaluación inicial de la estructura de pavimento para medir el IRI y las deflexiones en ambos sentidos de la vía, mediante el perfilómetro inercial láser y el deflectómetro de impacto, respectivamente. En la Figura 4.3 se muestra el comportamiento del IRI del tramo de estudio de 1,6 km para ambos carriles, sentido Palmares-San Ramón y viceversa.

Figura 4.3. Comportamiento del IRI en el tramo homogéneo sobre la Ruta Nacional No. 135, Sección de Control No. 20811, previo a la aplicación de las técnicas de mantenimiento vial periódico.

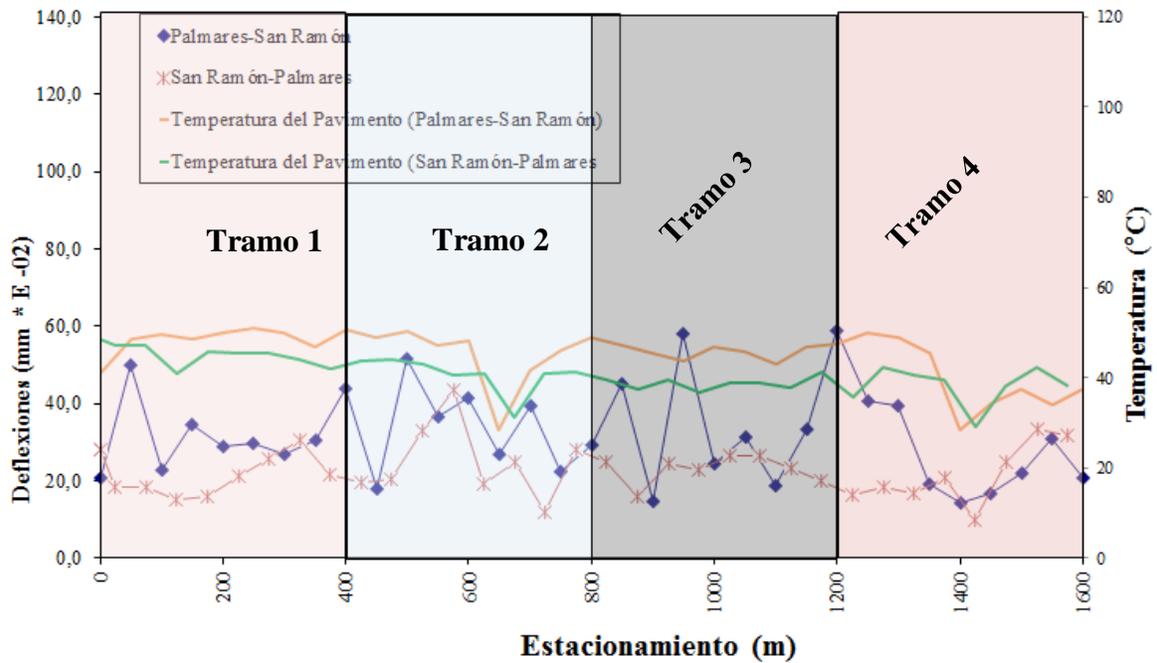
Para la medición de las deflexiones iniciales del pavimento, se empleó el equipo del deflectómetro de impacto del LANAMMEUCR, obteniendo los valores iniciales mostrados en la Figura 4.4.

Figura 4.4. Comportamiento de las deflexiones en el tramo homogéneo sobre la Ruta Nacional No. 135, Sección de Control No. 20811, previo a la aplicación de las técnicas de mantenimiento vial periódico.

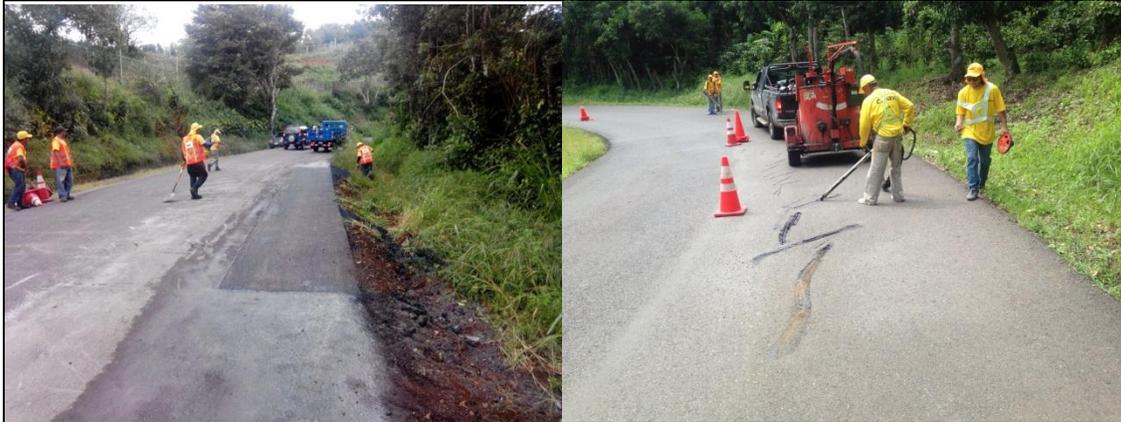
técnicas de mantenimiento vial de manera equiparada. En la Figura 4.5 se muestran las actividades de bacheo y sellado de grietas realizadas en las secciones del tramo de investigación.

Figura 4.5. Actividades de bacheo formal y sellado de grietas realizadas previo a la colocación de la sobrecapa asfáltica de 5 cm de espesor.

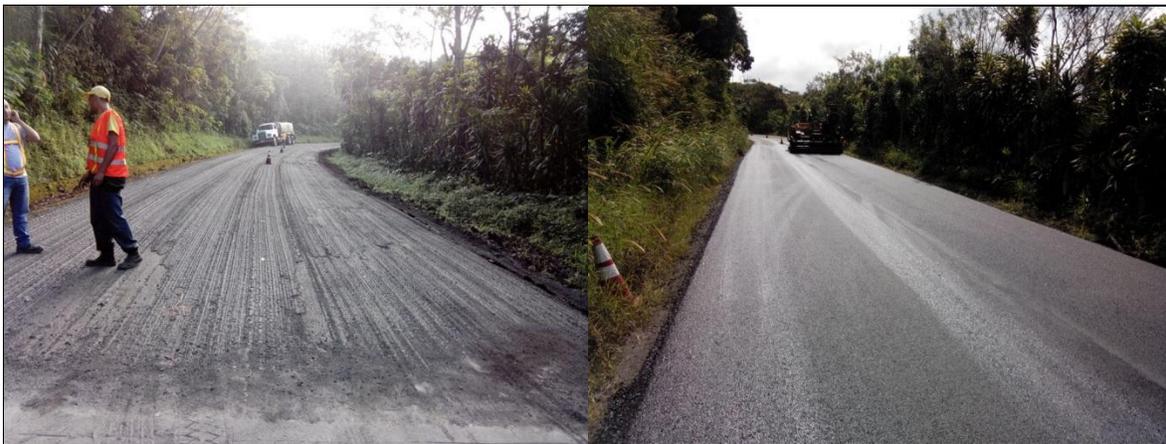
De la misma forma, en la Figura 4.6 se muestran las actividades de perfilado de pavimentos y colocación de la sobrecapa asfáltica ejecutadas en las secciones de control del tramo de investigación.

Figura 4.6. Actividades de perfilado de pavimentos y colocación de la sobrecapa asfáltica de 5 cm de espesor.
