INSTITUTO TECNOLÓGICO DE COSTA RICA
ESCUELA DE INGENIERÍA EN CONSTRUCCIÓN
MAESTRÍA EN INGENIERÍA VIAL

“Evaluación de las intervenciones de mantenimiento periódico en capas asfálticas delgadas mediante indicadores de desempeño en la ruta nacional No. 135, sección de control No. 20811 en el sector de Palmares de Alajuela, Costa Rica”

Proyecto de graduación para optar por el grado académico de
Maestría en Ingeniería Vial.

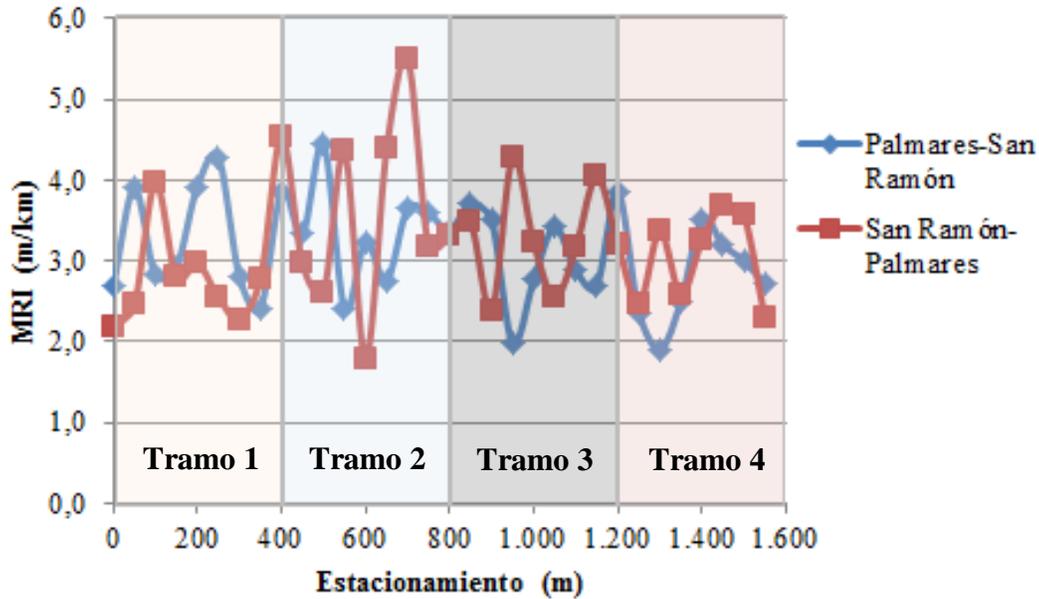
Nuevamente se realizaron las mediciones de los indicadores viales del IRI y deflexiones (FWD) en el tramo de investigación. En la Figura 4.7 se presenta el comportamiento del IRI a través del tramo de estudio de 1,6 km para ambos carriles, en sentido Palmares-San Ramón y viceversa.

Figura 4.7. Comportamiento del IRI en el tramo homogéneo sobre la Sección de Control No. 20811 de la Ruta Nacional No. 135, después de la aplicación de las técnicas de mantenimiento vial periódico.

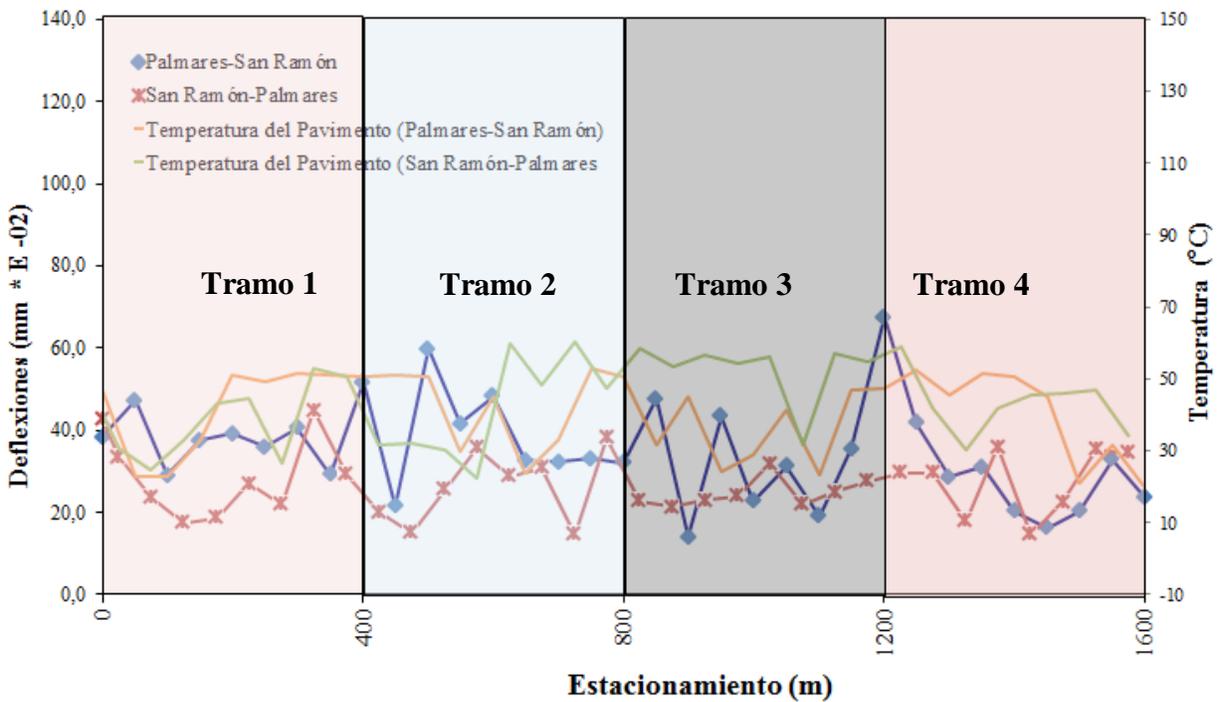
Para las mediciones de las deflexiones del pavimento en las secciones de estudio, se obtuvo el comportamiento expuesto en la Figura 4.8.

Figura 4.8. Comportamiento de las deflexiones en el tramo homogéneo sobre la Sección de Control No. 20811 de la Ruta Nacional No. 135, después de la aplicación de las técnicas de mantenimiento vial periódico.

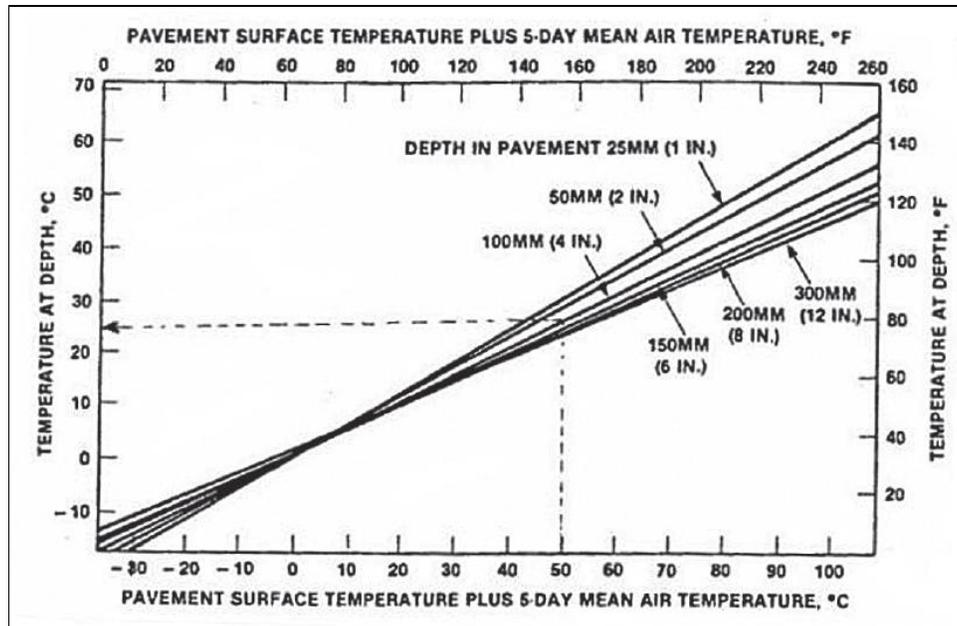
Para determinar la $t_{inf.pav}$ se usó la Figura 4.9, la cual exhibe el comportamiento de la temperatura en función del espesor de la capa asfáltica del pavimento.

Figura 4.9. Temperatura en función del espesor de la capa asfáltica.

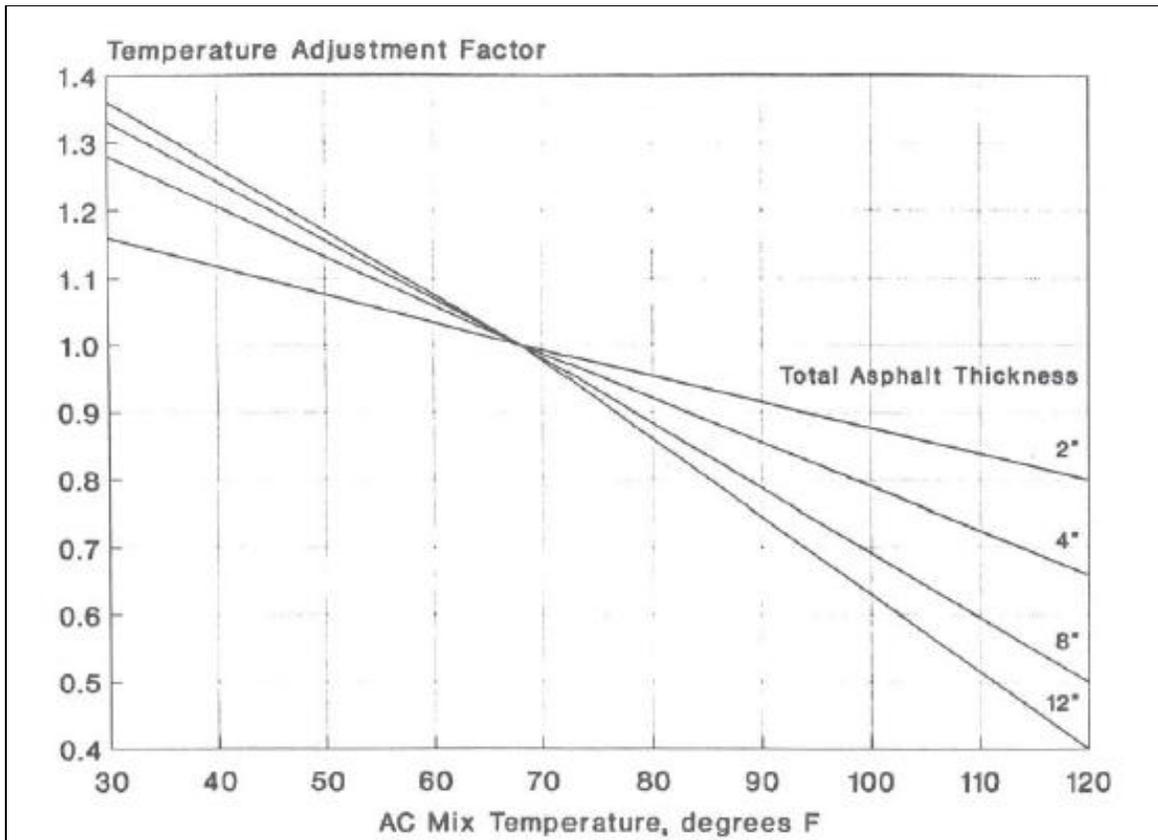
Acorde con lo expuesto en el Cuadro 4.13, se formalizó la corrección de deflectometría por efectos de la temperatura del pavimento, la cual se generó utilizando la información exhibida en la Figura 4.10.

Figura 4.10. Nomograma empleado para el cálculo del factor de corrección para las deflexiones obtenidas con el FWD por efectos de la temperatura promedio del pavimento.

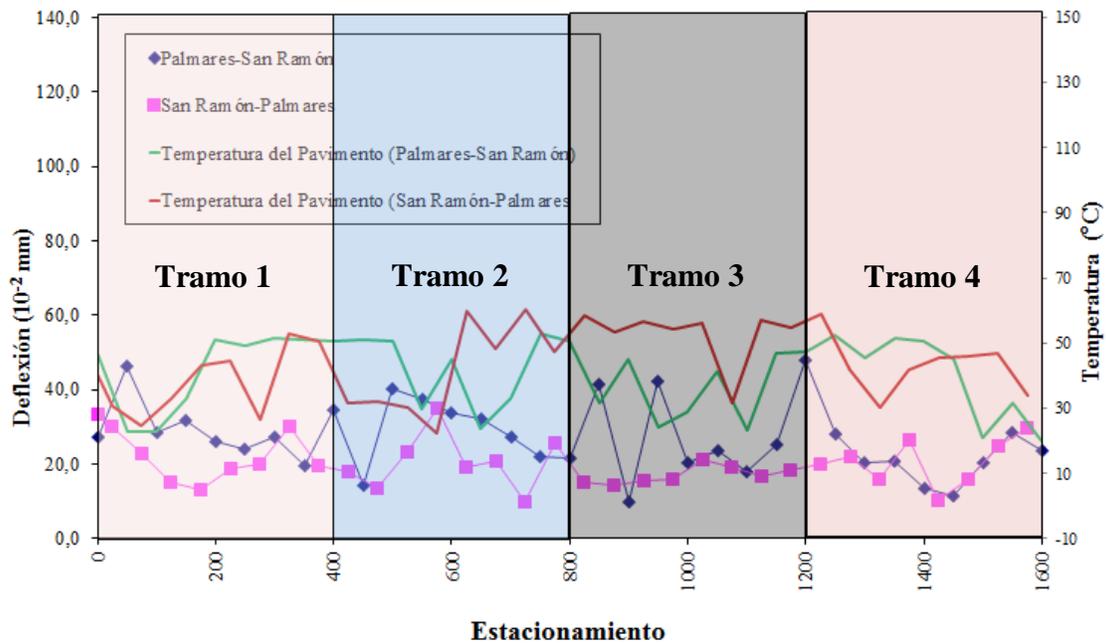
En vista de lo descrito anteriormente, en la Figura 4.11 se ilustra el comportamiento de las deflexiones a lo largo del tramo de investigación determinado, una vez aplicada la corrección por efectos de temperatura promedio del pavimento durante el ensayo con el deflectómetro de impacto.

Figura 4.11. Comportamiento de las deflexiones en el tramo homogéneo sobre la Sección de Control No. 20811 de la Ruta Nacional No. 135, después de la aplicación de las técnicas de mantenimiento vial periódico y con el factor de corrección por efectos de la temperatura promedio del pavimento.

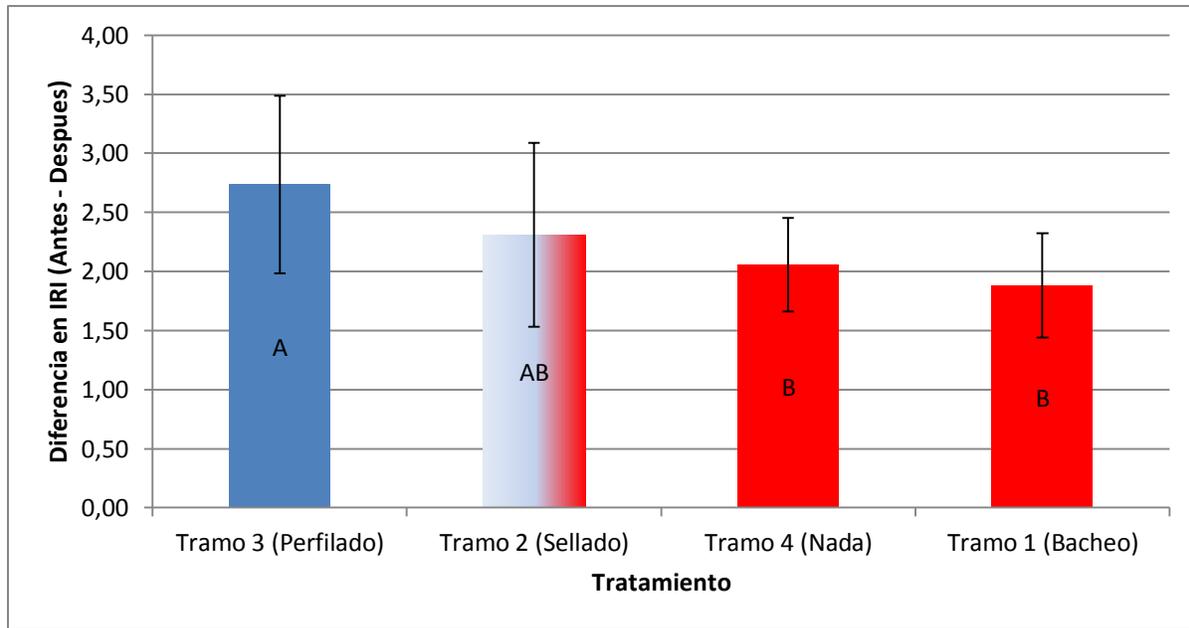
En la Figura 4.12 se muestran los resultados comparativos del análisis Tukey. Asimismo, se muestran las diferencias obtenidas, antes y después de realizados los trabajos de campo, para los valores del IRI. Las letras A y B representan los resultados finales, donde letras iguales representan resultados iguales para el IRI en cada técnica de mantenimiento vial.

Figura 4.12. Comparación estadística entre las cuatro técnicas de mantenimiento vial periódico ejecutadas en el tramo de investigación para los resultados del IRI.

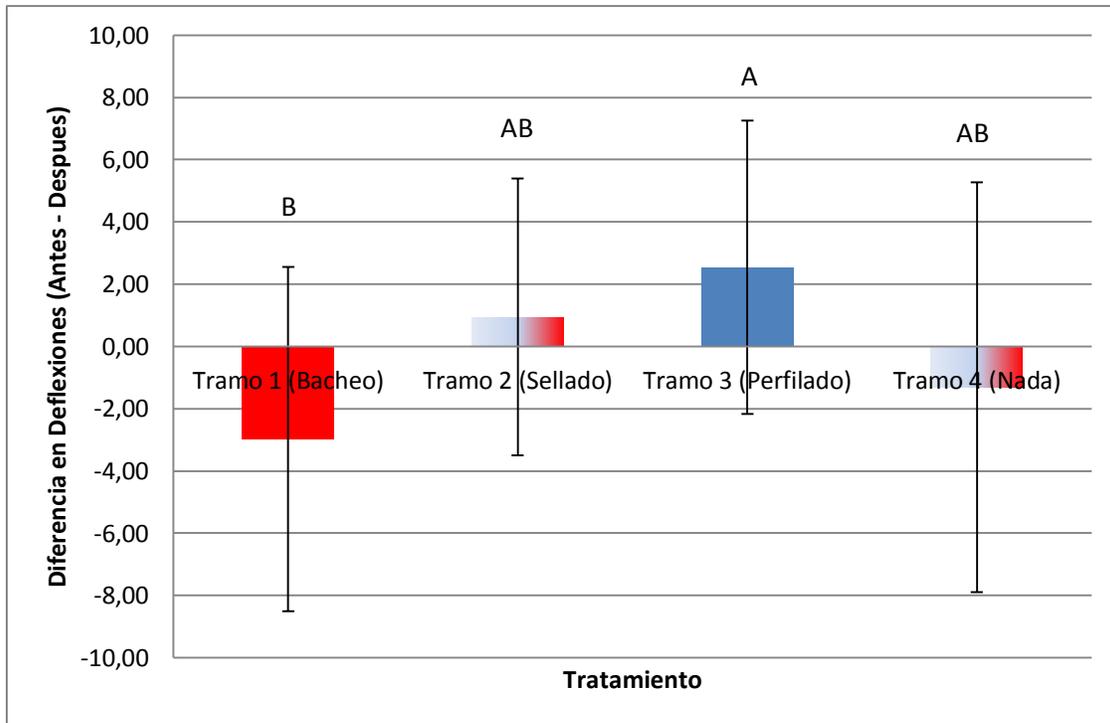
Para efectos de explicación, en la Figura 4.13 se muestran los resultados comparativos del análisis ejecutado. Las letras A y B representan los resultados finales, donde letras iguales representan resultados iguales para las deflexiones mediadas con el FWD en cada técnica de mantenimiento vial.

Figura 4.13. Comparación estadística entre las cuatro técnicas de mantenimiento vial periódico ejecutadas en el tramo de investigación para los resultados de las deflexiones medidas con el FWD.

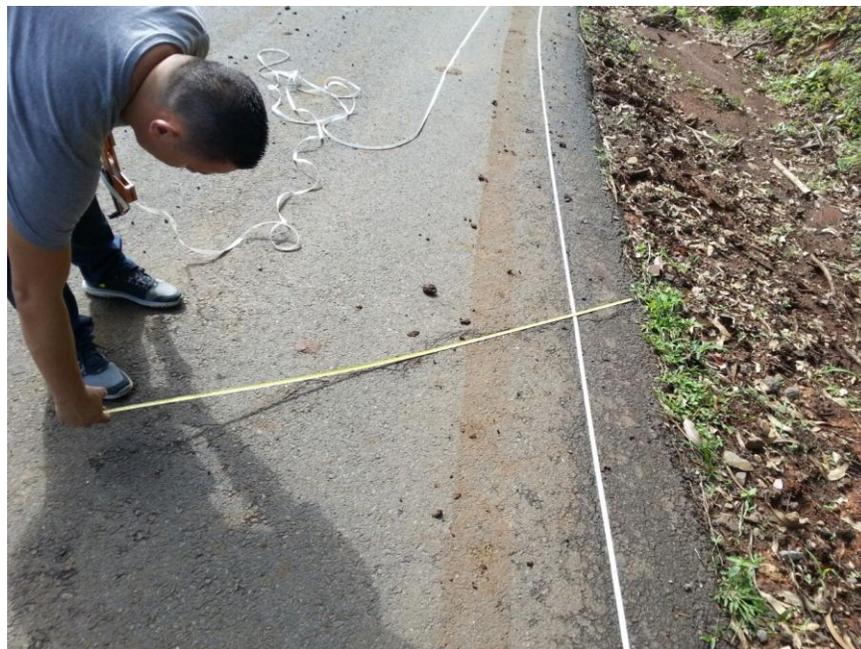
Foto 1. Medición de grietas transversales y longitudinales.

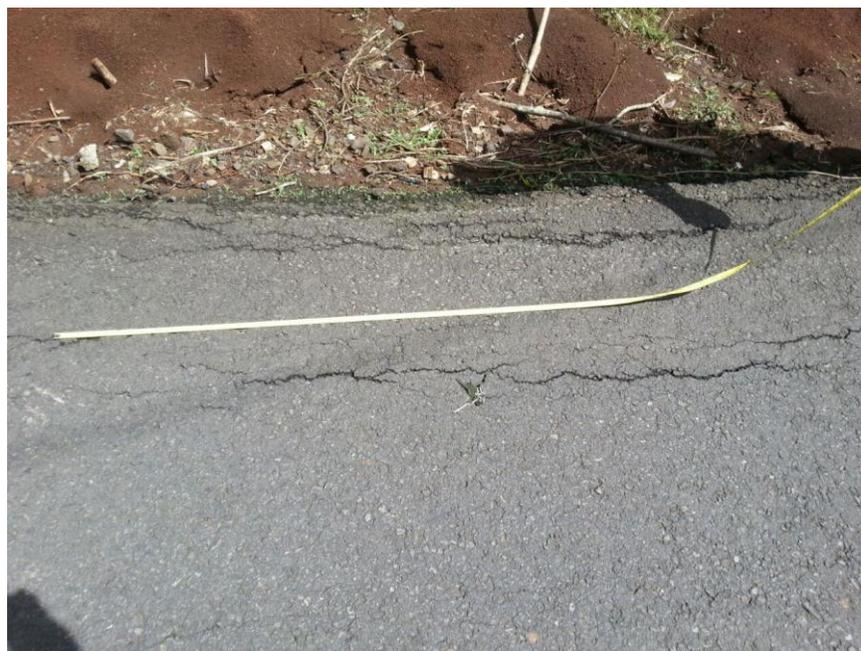
Foto 2. Medición de grietas transversales y longitudinales.

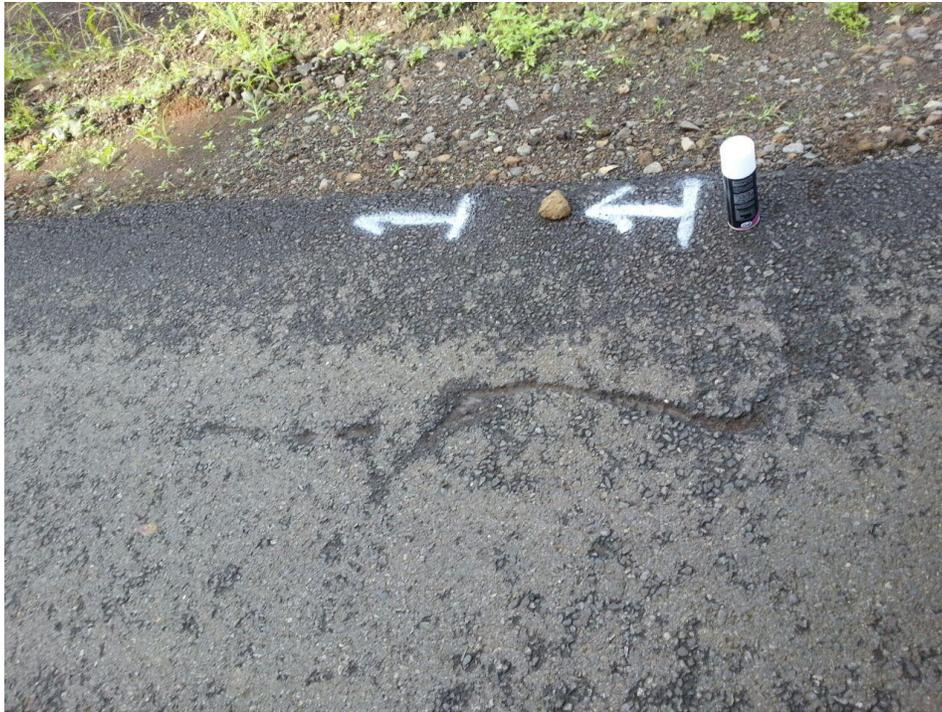
Foto 3. Medición de cuero de lagarto.

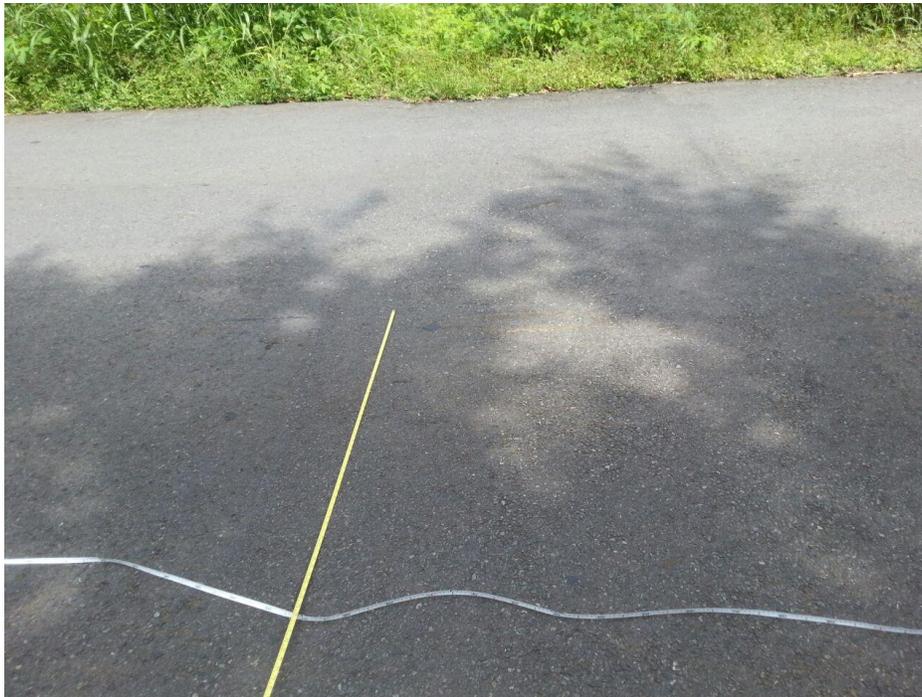
Foto 4. Medición de grietas transversales y longitudinales.

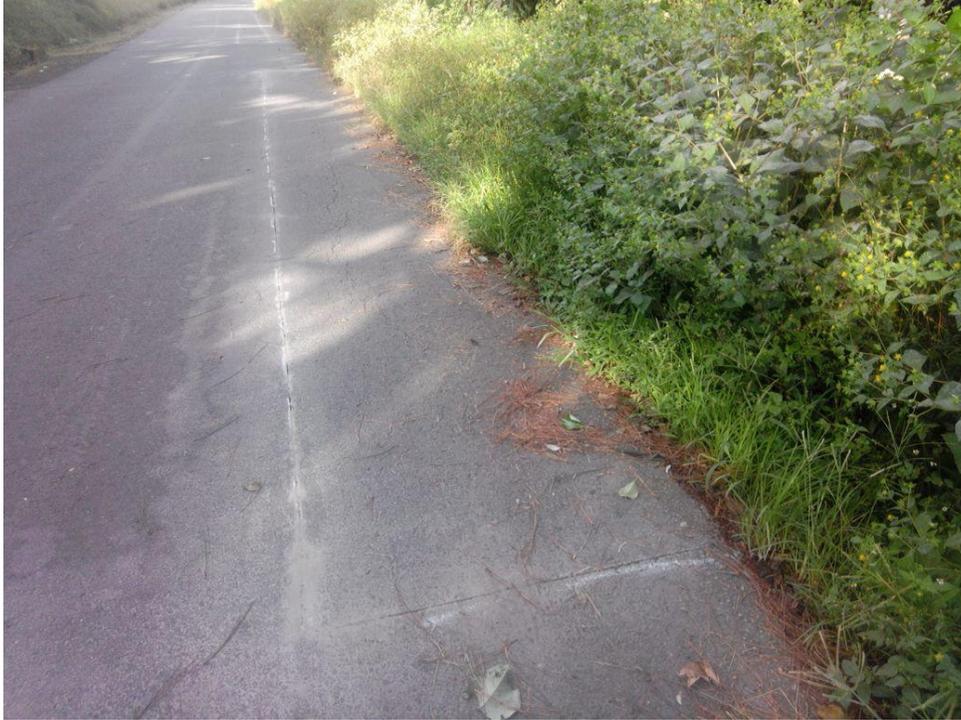
Foto 5. Medición de cuero de lagarto.

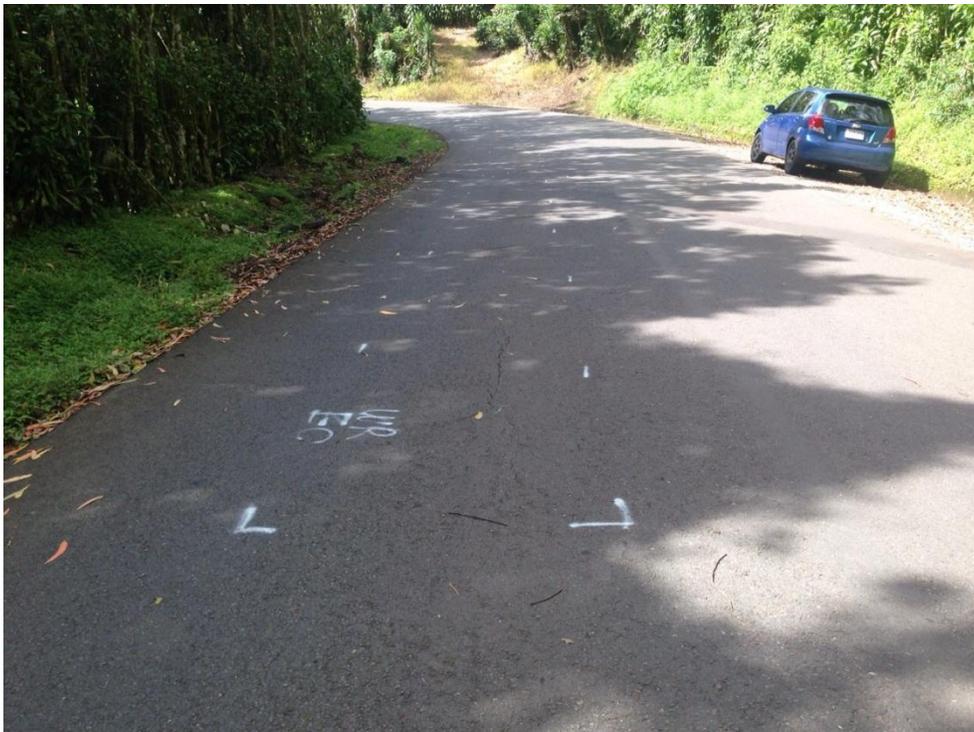
Foto 6. Medición de cuero de lagarto.
