Diseño de la intervención para la estructura de pavimento flexible en secciones representativas de la red vial cantonal de Curridabat

El proyecto busca recomendar el tipo de diseño para intervenir las principales vías de Curridabat con estructura de pavimento flexible por medio de clasificaciones visuales y técnicas, como la metodología de notas de calidad Q.

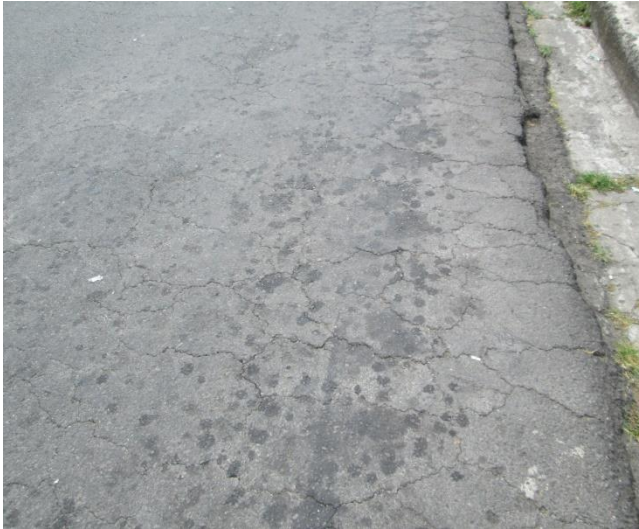
Imagen 2. Cuero de lagarto de gravedad media .Fuente: Propia.

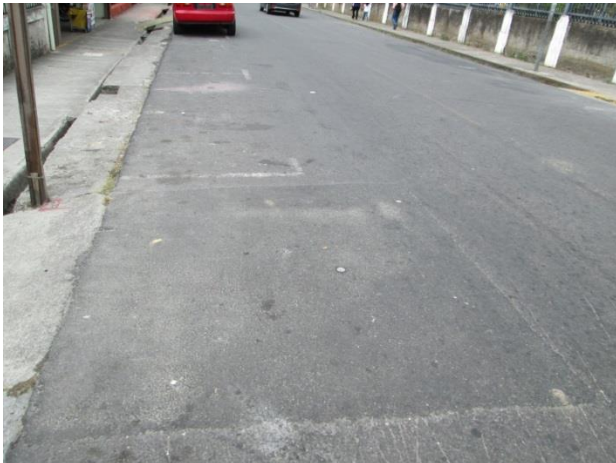
Imagen 3. Bacheos con mediana afectación al conductor cercanías de la iglesia católica de Curridabat centro. Fuente: Propia.

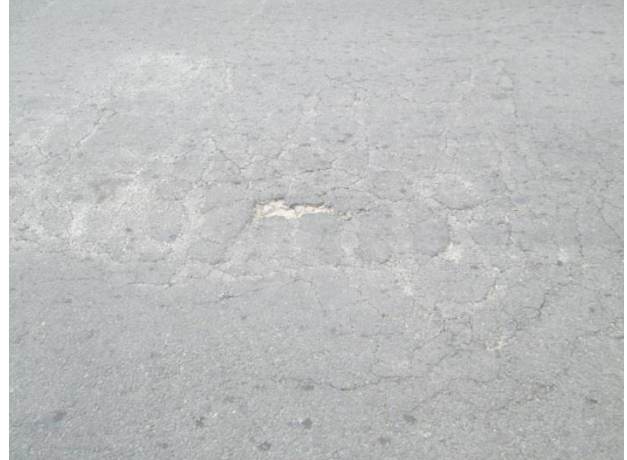
Imagen 4. Desprendimiento que ocasiona huecos de gravedad media-alta. Fuente: Propia.

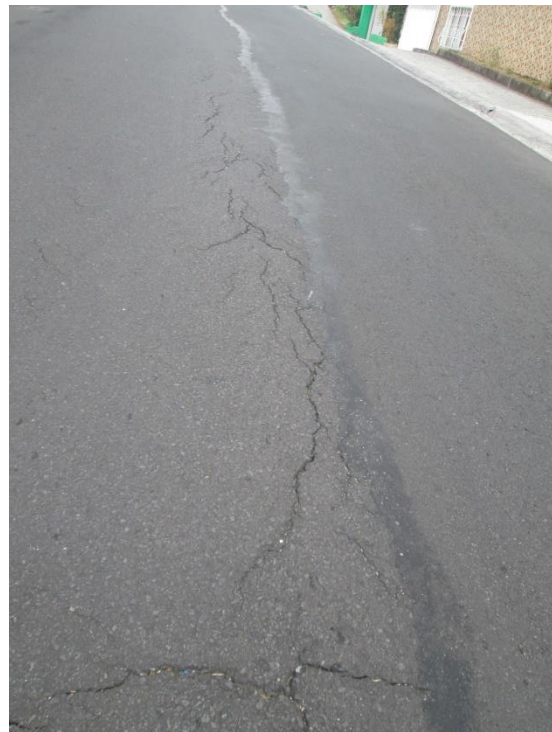
Imagen 5. Agrietamiento longitudinal en la vía de José María Zeledón. Fuente: Propia.

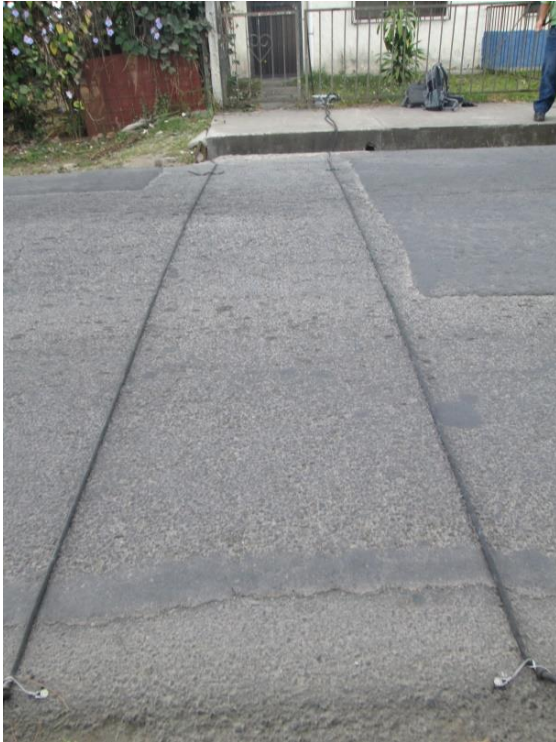
Imagen 8. Instalación de contador en la calle Las Rusias. Fuente: Propia.

5600 trabaja por medio de dos mangueras, las cuales cruzan la vía en estudio. Mediante la presión generada por las llantas de los vehículos, el contador recibe el viento que pasa dentro de las mangueras hacia el contador, el cual las clasifica según la cantidad de presión recibida. Este contador logra catalogar en doce clases los vehículos que transitaron por la vía, la velocidad con la que pasaron y efectúa el conteo total de vehículos.

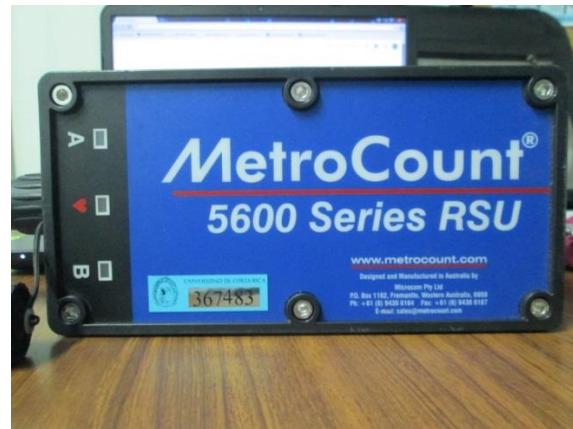
Imagen 9. Contador utilizado durante el procedimiento. Fuente: Propia.

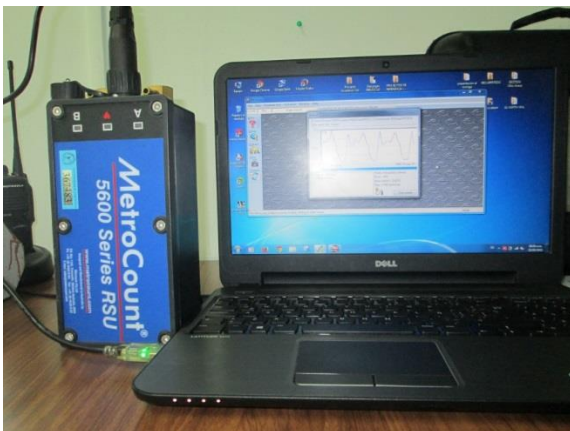
Imagen 10. Transferencia de información del contador al ordenador. Fuente: Propia.

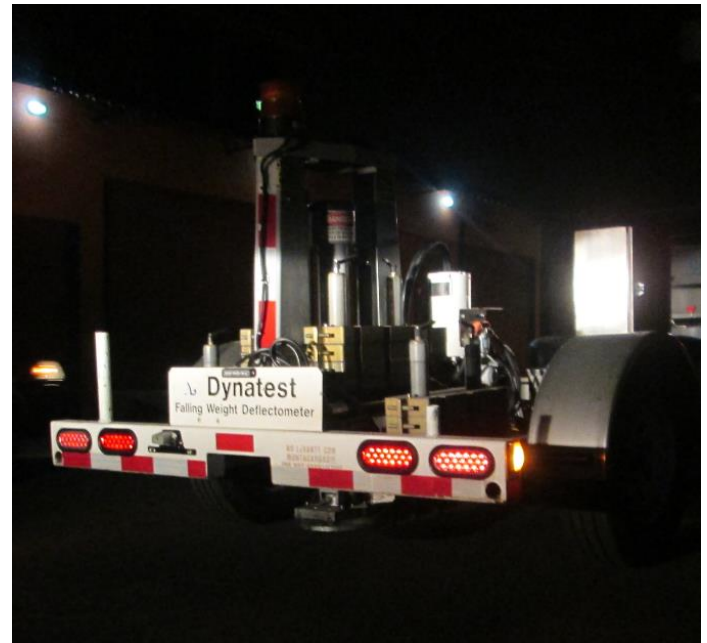
Imagen 11. Equipo utilizado para realizar las pruebas de deflectometría de impacto. Fuente: Propia.

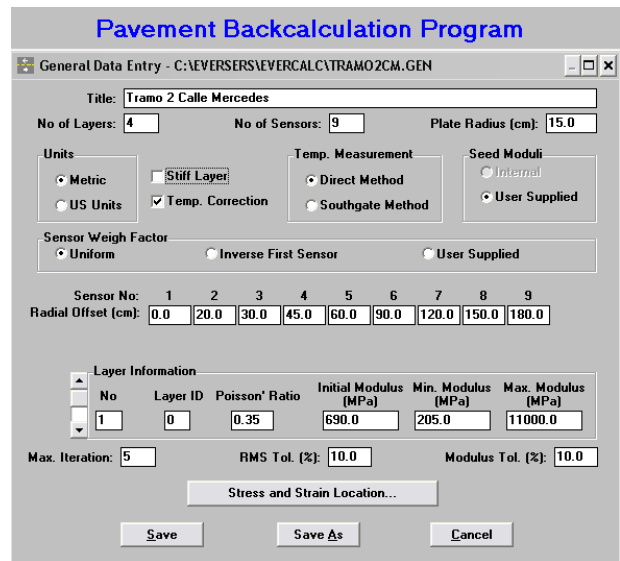
Imagen 14. Visualización del programa Evercalc.

Se inició introduciendo al programa las características de cada tramo, como son el número de capas, número de sensores, el radio del plato de carga, la distancia de cada geófono hacia el centro del plato, número de iteraciones, porcentaje de error de mínimos cuadrados y el porcentaje de error de tolerancia a los módulos como características generales. Para cada capa,

se agregó el coeficiente de Poisson, un rango del módulo resiliente y el módulo resiliente aproximado.

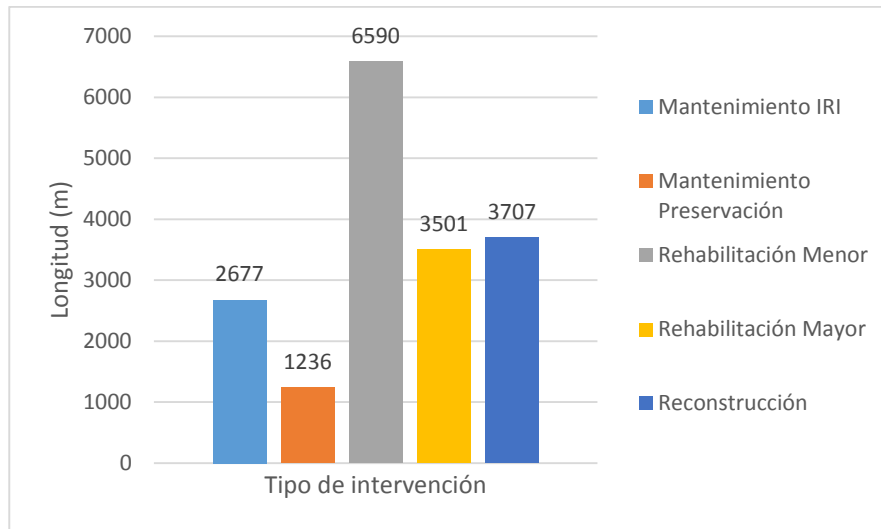
Gráfico 4. Longitud de cada tipo de intervención según el PCI

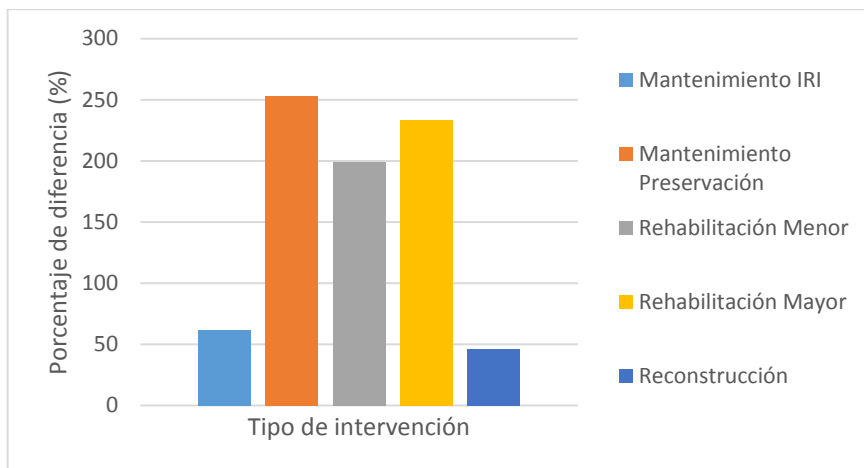
Gráfico 5. Diferencia entre los tipos de intervención de acuerdo con la clasificación según su procedimiento
