# **Instituto Tecnológico de Costa Rica**

## **Informe Técnico**

### **Caracterización de Condiciones de Trabajo del Personal de Centros Penitenciarios en Costa Rica**

**Enero 2013 - Diciembre 2014**

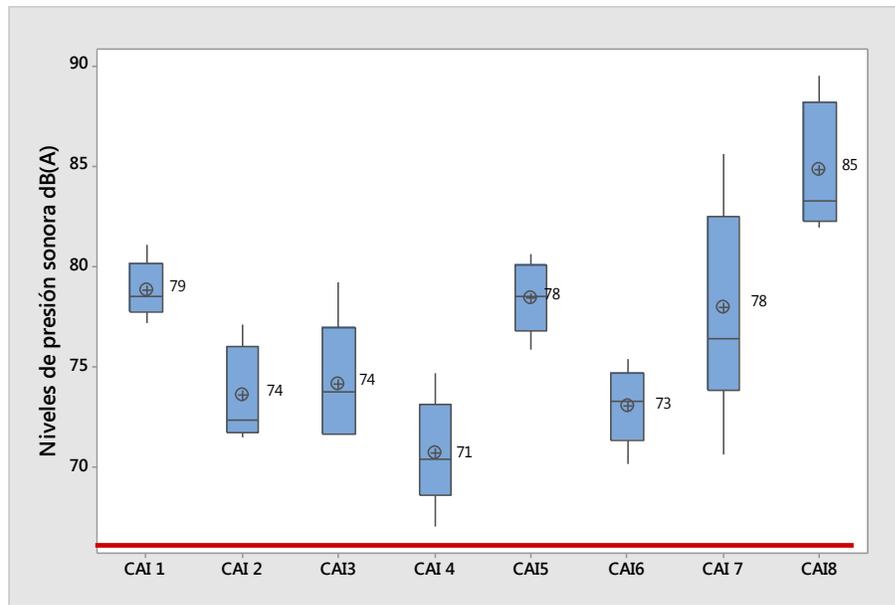
**Figura 20. Niveles de presión en dB(A) obtenidos en cocinas**

Las condiciones descritas anteriormente generaron, en algunos casos, NPS superiores a 80 dB(A) (CAI 8), lo que dificulta la comunicación entre los colaboradores y causa distracción. En general, el nivel de presión sonora promedio de los centros penitenciarios fue de 76,6 dB(A), con valores entre los 67,1 y 89,5 dB(A). En la figura 20 se presentan los resultados obtenidos en las cocinas de los diferentes CAI.

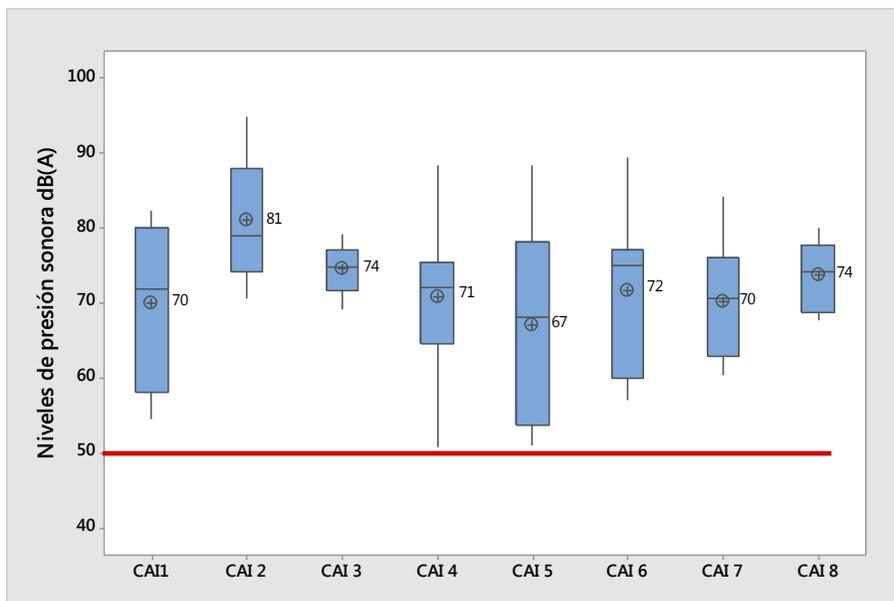
**Figura 25. Niveles de presión sonora en dB(A) obtenidos en ámbitos**  
Fuente: Datos recopilados en mediciones de campo.

Como se observa en la Figura 25, hubo valores que superaron los 85 dB(A) (como en CAI 2, CAI 4, CAI 5 y CAI 6), lo que puede provocar cansancio, agresividad, desconcentración y discomfort al final de la jornada, así como también se puede ver reflejado en dolores de cabeza y malestares.

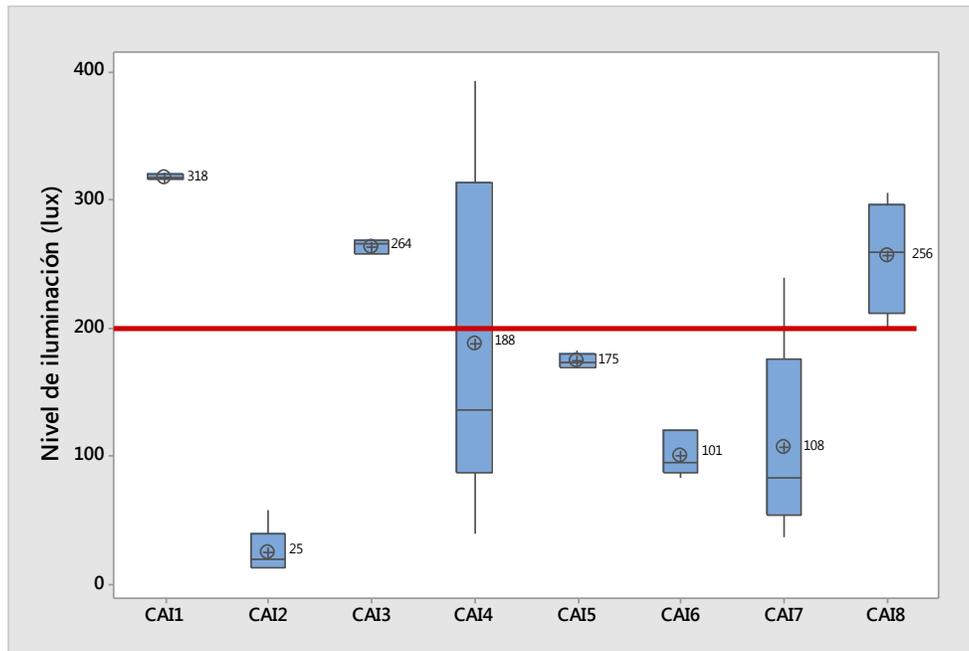
**Figura 26. Niveles de iluminación (lux) en cocinas, por CAI**

Como se puede observar en la Figura 26, en el CAI 2, CAI 5, CAI 6 y CAI 7 ninguna de las mediciones de iluminación alcanzó el nivel mínimo requerido de 300 luxes, a pesar de que todas las instalaciones cuentan con ventanas e iluminación natural.

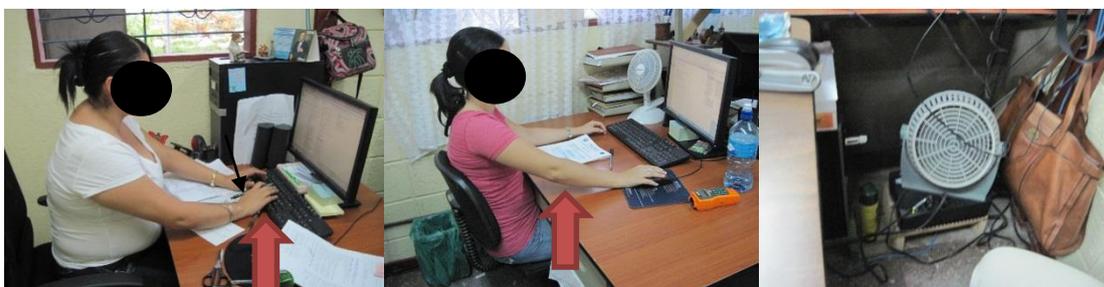
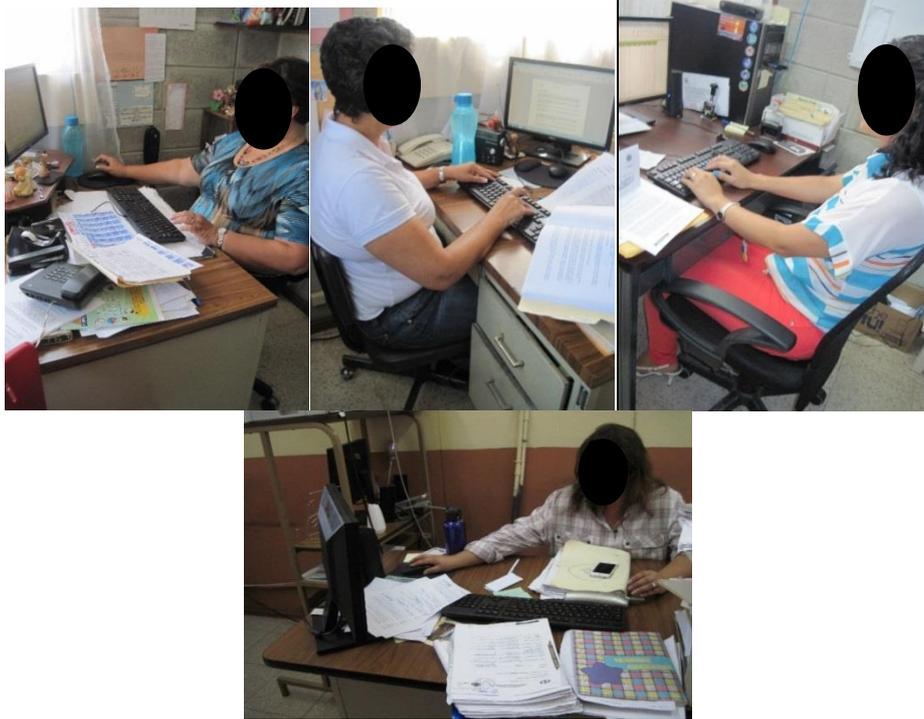
**Figura 34. Situaciones que evidencian riesgo ergonómico en los CAI**

Como se puede mostrar, los niveles de riesgo se hallaron entre bajo y medio, aunque hubo casos, como en el CAI 3, en que el riesgo fue inapreciable. Los niveles de riesgos encontrados se pueden ver influenciados por las situaciones encontradas en los puestos de trabajo, tales como: (1) posición de las manos (muñecas), (2) objetos bajo los escritorios, lo cual imposibilita el estiramiento de las extremidades inferiores, (3) hiperextensión de codo, (4) los muebles utilizados para uso de computadoras no son ajustables y no están diseñados para este tipo de uso. En la siguiente figura se muestran algunos casos.

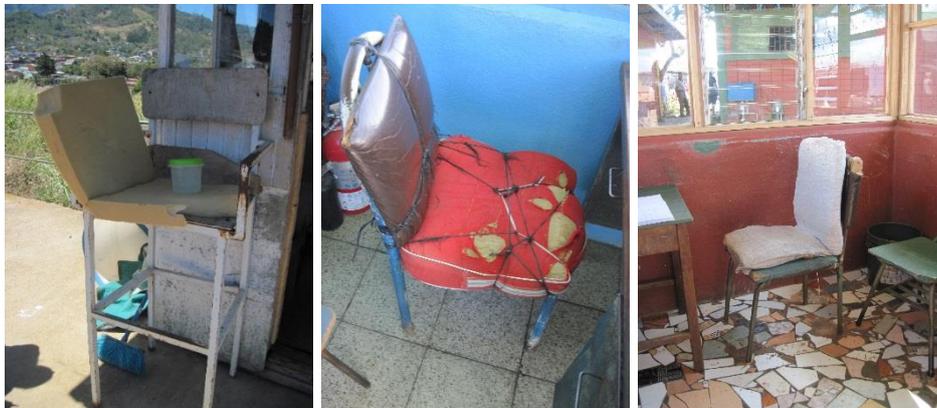
**Figura 35. Mobiliario de los fortines.**

A continuación, se muestran algunos ejemplos de los tipos de sillas encontradas en los fortines.

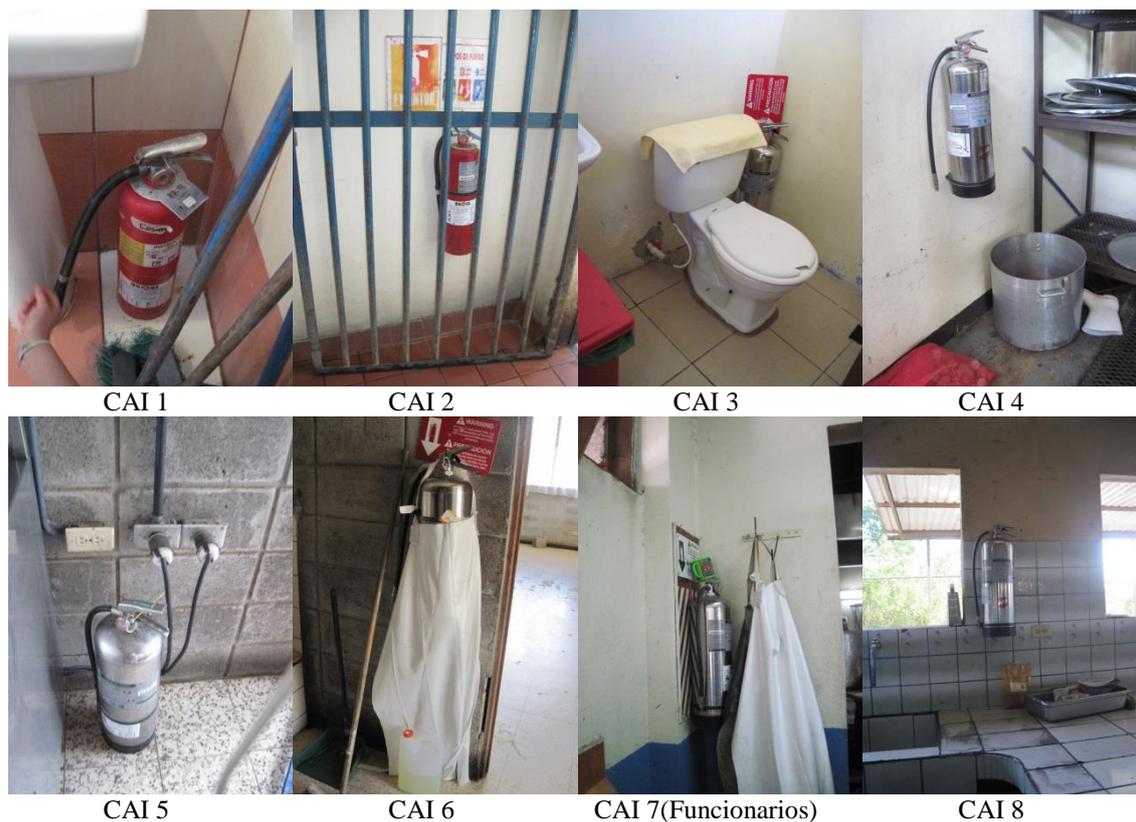
**Figura 36. Condiciones de los extintores portátiles en cocinas**

En el CAI 1 se identificó la falta de extintores portátiles y de mecanismos para la detección temprana del fuego, en tanto que en los otros centros penitenciarios se hallaron debilidades en cuanto a: inexistencia de un sistema de detección contra incendios y estaciones manuales de alarmas, así como incorrecta ubicación de los extintores portátiles. En las cocinas donde sí había presencia de extintores portátiles, éstos se encontraban obstaculizados o estaban ocultos dentro de los servicios sanitarios del personal, incumpliendo los requerimientos mínimos de instalación: (1) altura no mayor a 125 cm medidos desde el nivel de piso al soporte del extintor y (2) espacio libre mínimo de 10 cm entre el fondo del extintor y el piso, establecidos en el Manual de Disposiciones Técnicas Generales sobre Seguridad Humana y Protección contra Incendios del Benemérito Cuerpo de Bomberos de Costa Rica (véase figura 36).

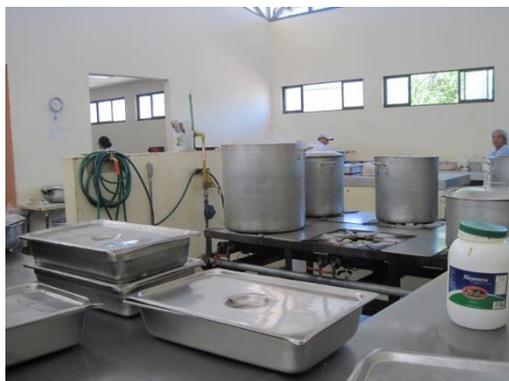
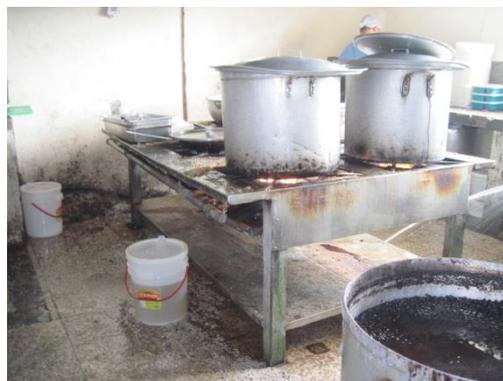
**Figura 37. Condiciones de orden y limpieza en cocinas**

En cuanto al orden y limpieza, se obtuvieron porcentajes de cumplimiento de hasta 100% en CAI 1 y CAI 4, aunque la cocina del CAI 5 presentó el resultado más bajo (65%). En

este centro penitenciario, el piso estaba mojado y con residuos de alimentos, los utensilios de cocina obstaculizaban los pasillos y los instrumentos/materiales de limpieza se guardaban en lugares inapropiados. En la Figura 37 se presentan imágenes de las cocinas con el porcentaje de cumplimiento más alto y más bajo en este aspecto.

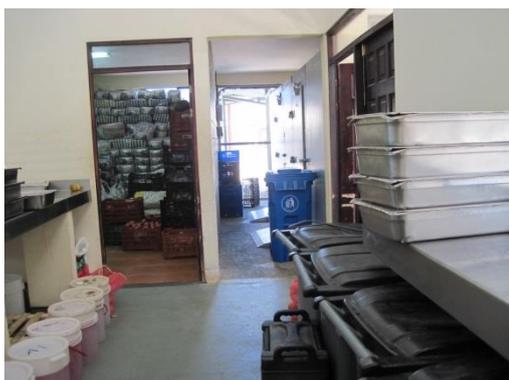
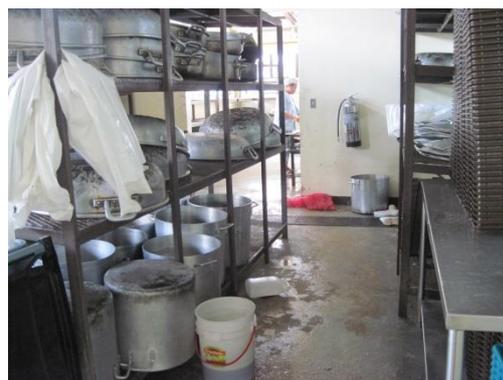
**Figura 38. Condiciones de señalización de rutas de evacuación**

Se recomienda que se revise la conveniencia de incluir en los diseños de las cocinas al menos dos medios de egreso seguro. Solamente en la cocina del CAI 5 se registró la existencia de una salida de emergencia, en el resto de las cocinas evaluadas este elemento no estaba presente, por lo que se decidió evaluar con la lista de verificación los medios de egreso habituales, para determinar su nivel de cumplimiento en caso de emergencia (véase Figura 38).

La categoría de evacuación presentó una evidente deficiencia en cuanto a la inexistencia de croquis que indiquen al personal la ruta de evacuación, así como la falta de alarmas

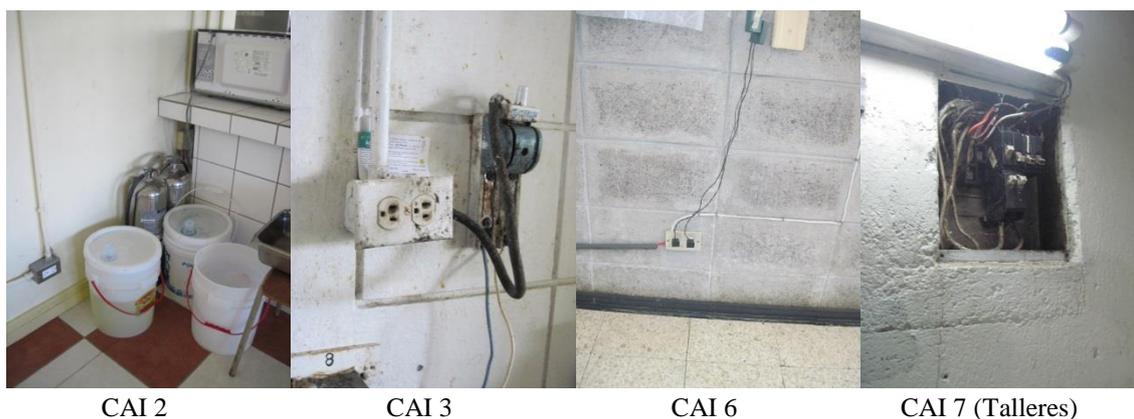
**Figura 39. Condiciones del sistema eléctrico en cocinas**

Las condiciones del sistema eléctrico en las cocinas de los centros penitenciarios CAI 3 y CAI 7 presentaron los porcentajes de cumplimiento más bajos registrados en esta categoría (65,6% y 52,3% respectivamente), debido a: (1) falta de rotulación de los tableros, (2) daños físicos en el exterior e interior de los mismos, (3) estado deficiente de tomacorrientes y (4) cableado eléctrico expuesto, entre otros (véase Figura 39).

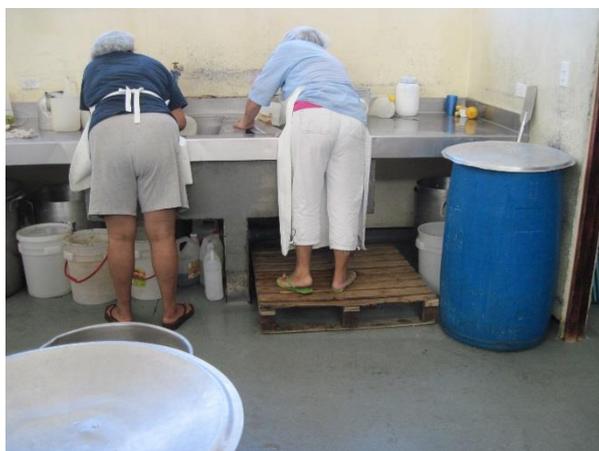
**Figura 40. Posturas de trabajo en la cocina CAI 1.**

Con respecto a las condiciones ergonómicas, en CAI 1 se determinó riesgo medio debido a las posturas adoptadas por los colaboradores durante la realización de las tareas, como extensiones y torción del tronco, las cuales a futuro podrían provocar dolencias (véase Figura 40).

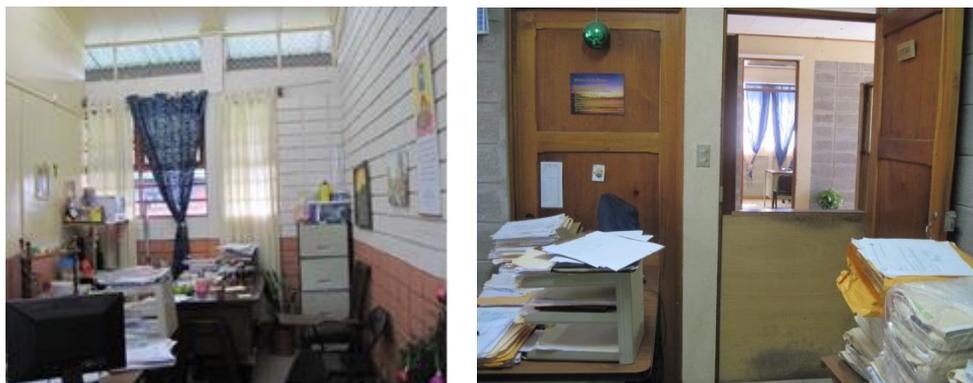
En las oficinas y áreas de salud se registró la acumulación de gran cantidad de documentación en escritorios y estanterías, así como la existencia de cuartos de archivo sin extintores portátiles, a pesar de la alta carga de fuego que implica el almacenamiento de papel. El mobiliario no estaba anclado a las paredes, por lo que en caso de sismo este aspecto podría ocasionar la obstaculización de los pasillos y medios de egreso (véase Figuras 41 y 42).

El personal procedente de algunas de las oficinas indicó encontrarse hacinado por la cantidad de profesionales que comparten una misma área, la cual se reduce cuando atienden a privados de libertad custodiados por policías penitenciarios, lo cual se corroboró a partir de la observación *in situ*. La NFPA 101: Código de Seguridad Humana, establece un criterio de 9,3 m<sup>2</sup> por persona en oficinas, las cuales se encuentran catalogadas en la ocupación de “Negocios”, por lo que se recomienda que un arquitecto o un especialista, revise el dimensionamiento de las oficinas en relación con su carga de ocupantes, a fin de subsanar esta deficiencia.

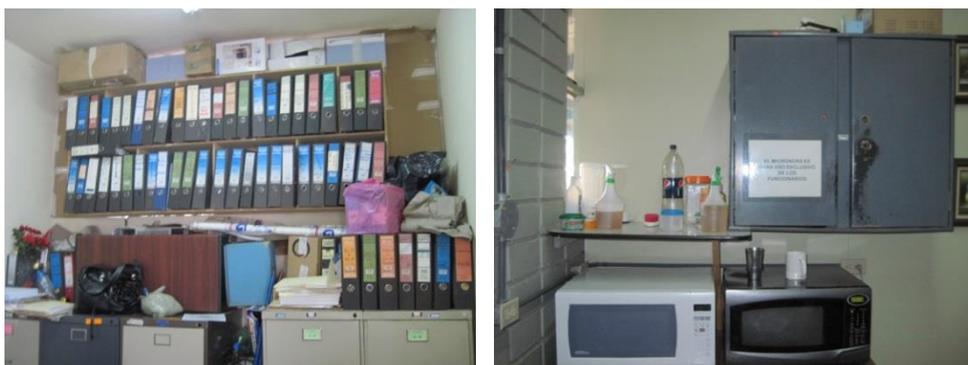
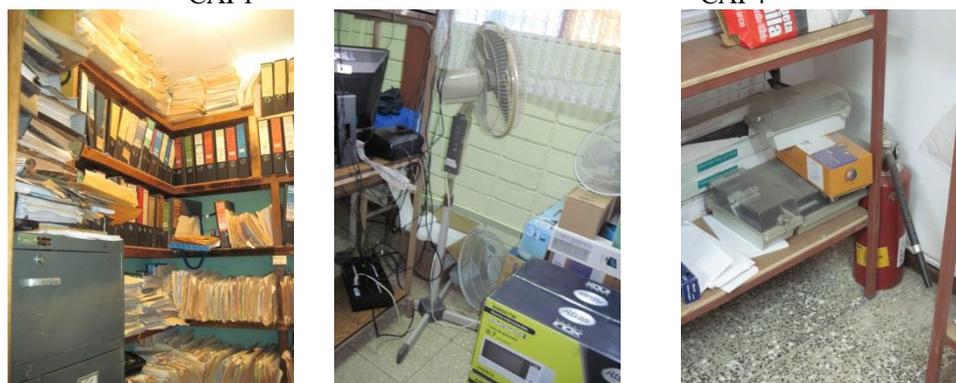
Además, se encontraron áreas de consumo de alimentos con equipos como microondas y máquinas para preparar café, entre otros, que aumentan el riesgo de incendio, principalmente por el uso de regletas que sobrecargan los circuitos eléctricos y la instalación de extintores portátiles en sitios poco accesibles.

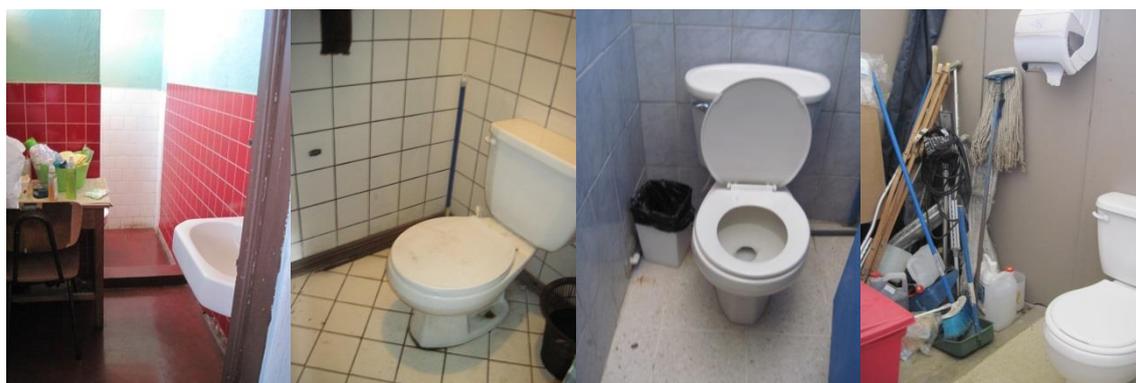
Los funcionarios de las oficinas de CAI 2, CAI 3, CAI 4, CAI 6 y CAI 7 señalaron que no disponen de papel higiénico en sus servicios sanitarios, por lo que cada uno debe aprovisionarse con el mismo. Se detectaron áreas de paredes y pisos en mal estado en CAI 1 y CAI 7. Conjuntamente, la cantidad de inodoros y lavamanos, de acuerdo con la cantidad de trabajadores hombres y mujeres, fue satisfactoria en la mayoría de los centros, a excepción de CAI 2, según establece el Reglamento de Construcciones. Cabe destacar que, en algunos centros penitenciarios, los servicios sanitarios eran usados de bodega para el almacenamiento de equipo y material de limpieza (véase Figura 43).

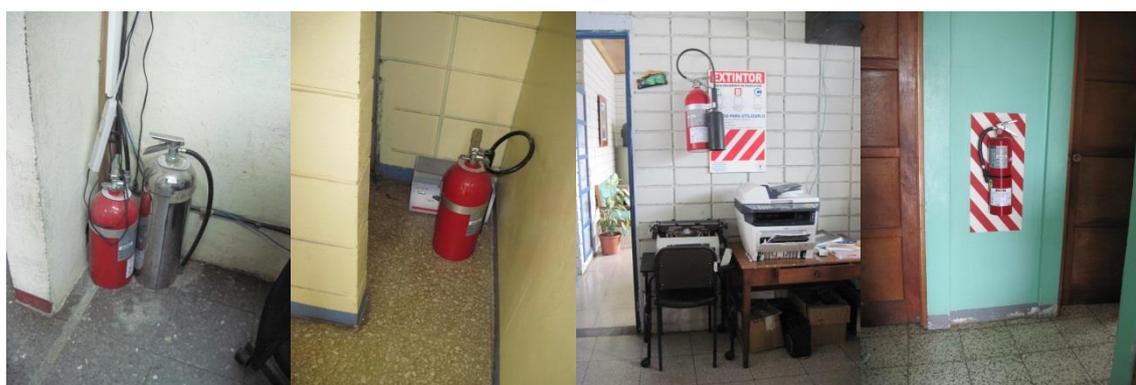
**Figura 44. Condiciones de extintores portátiles en oficinas**

Como producto de la evaluación de la categoría de combate de incendios, la mayor parte de los extintores portátiles incumplían los requerimientos de instalación y no había presencia del rótulo de la clase de fuego e instrucciones de operación (véase Figura 44).

de Recursos Humanos, el cual estaba obstaculizado y no cumplía con las especificaciones de instalación de acuerdo a su capacidad.

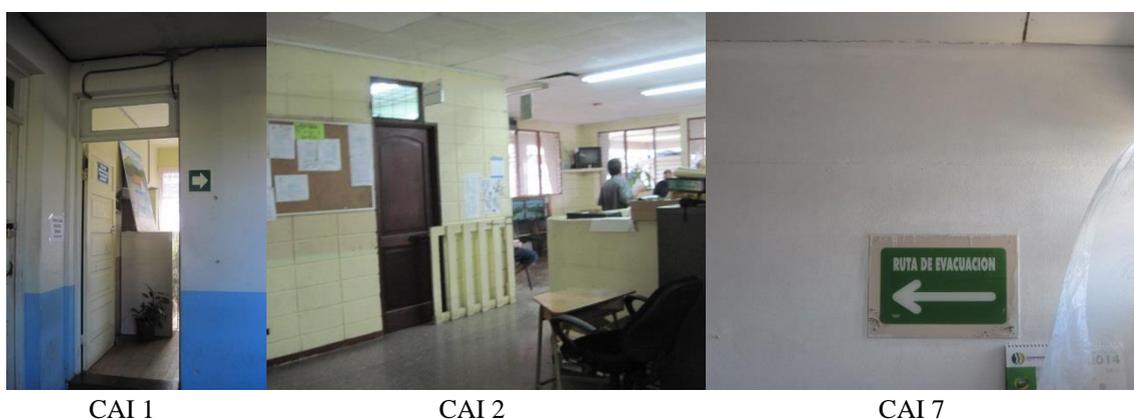
**Figura 45. Condiciones de señalización de medios de egreso de oficinas**

La señalización de los medios de egreso y rutas de evacuación de las oficinas y áreas de salud de CAI 2, CAI 3, CAI 4, CAI 6 y CAI 8 era inexistente, mientras que en CAI 1, CAI 5 y CAI 7 no había un croquis de la ruta de evacuación ni tampoco sistemas de alerta auditiva y visual. Solamente en el edificio de oficinas de CAI 1 y la oficina de Recursos Humanos de CAI 7 se observó la presencia de señalización de rutas de evacuación, aunque la misma no cumplía con la INTE 21-02-02-96: Seguridad contra incendios. Señalización de seguridad. Vías de evacuación (véase Figura 45).

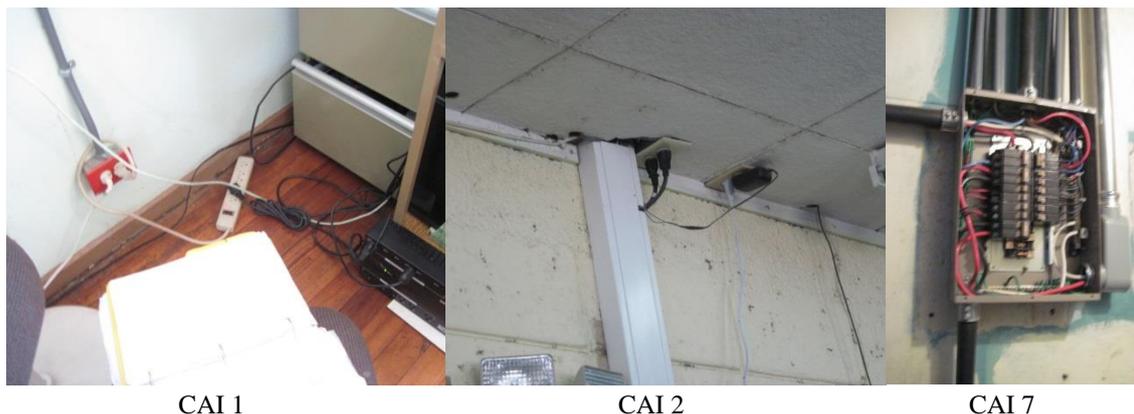
Se hallaron las siguientes no conformidades en las condiciones del sistema eléctrico de las oficinas y áreas de salud: (1) presencia de regletas para conectar equipos, (2) tableros eléctricos sin tapa, (3) circuitos y tableros sin etiquetar, (4) enchufes sin las placas protectoras, (5) placas protectoras con golpes y (6) cables eléctricos sin entubar (véase Figura 46).

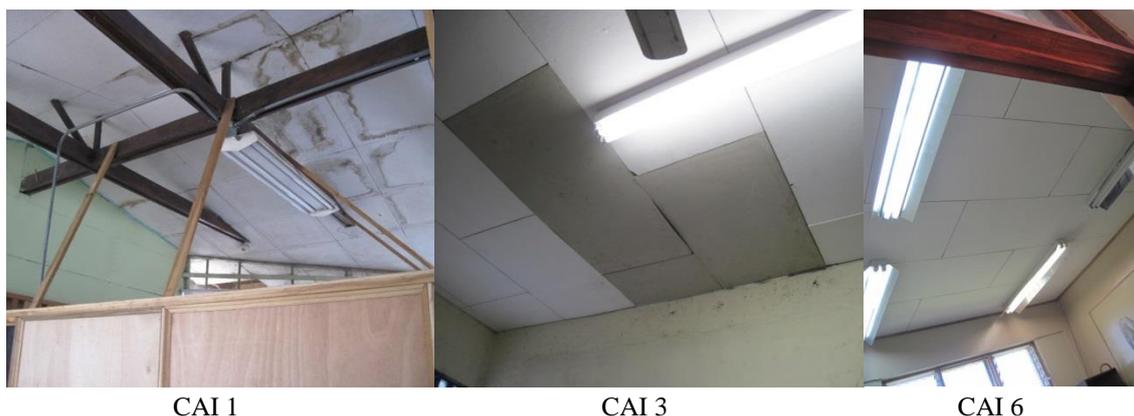
En el Cuadro 6 se muestran los resultados de cumplimiento por categoría de los centros médicos. En la categoría de generalidades, el área de salud de CAI 3 obtuvo el menor porcentaje de cumplimiento (72,2%), mientras que CAI 5 registró el valor más alto (88,9%). Dentro de los incumplimientos detectados, los anchos de pasillos primarios y secundarios no contaban con el mínimo recomendado en la normativa (1,20 m y 90 cm, respectivamente), no había dos medios de egreso seguro y faltaba el anclaje de los muebles a las paredes, principalmente en los que tenían exceso de documentación almacenada. También se presentaron casos donde los cielos rasos se encontraban en estado deplorable, como en CAI 1 y CAI 3, donde la humedad o la falta de piezas ha sido un problema (véase Figura 47).

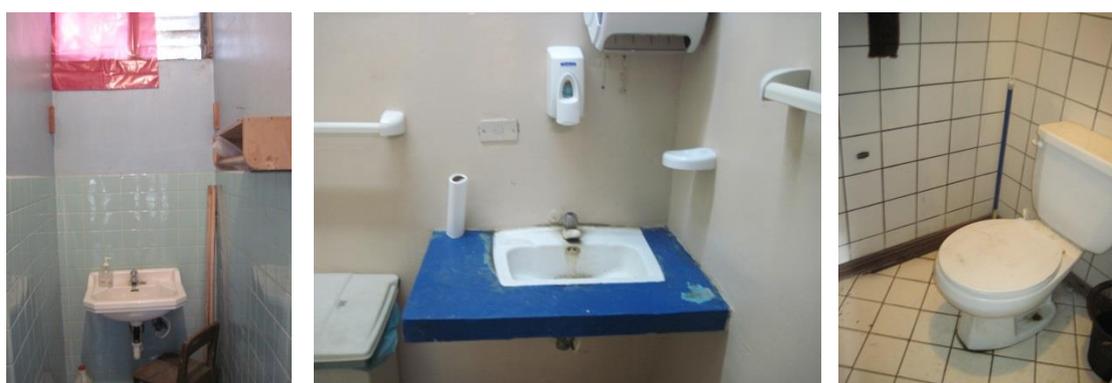
En los servicios sanitarios de las áreas de salud, el CAI 1 fue el que obtuvo el porcentaje de cumplimiento más bajo (81,3%), debido a que no tenían papel higiénico a disposición del personal y no estaban limpios el día de la visita de inspección. El CAI 3 presentó un 100%, principalmente porque había presencia de jabón de manos antibacterial y papel higiénico, y los servicios sanitarios estaban en buen estado (véase Figura 48).

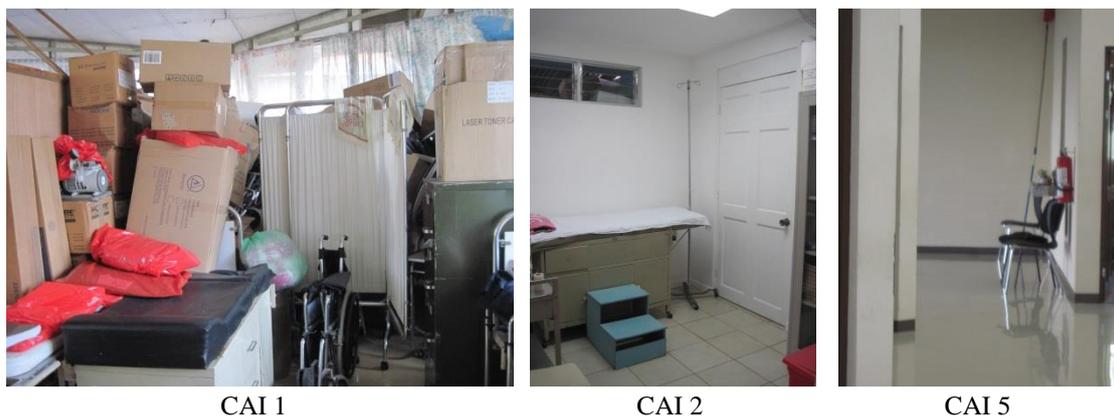
**Figura 49. Condiciones de señalización de los centros de salud**

En cuanto a la categoría de salidas de emergencia, sólo en CAI 5 y CAI 6 se observaron medios de egreso con estas características. El área médica de CAI 5 obtuvo el porcentaje de cumplimiento más alto (75%), mientras que CAI 3 presentó el resultado más bajo (50%), debido principalmente porque el sentido de apertura de las puertas debe ser hacia el exterior (en dirección con el flujo de personas durante la evacuación) y algunas de éstas tenían obstáculos que imposibilitaban la salida del edificio (ver Figura 49).

En ningún área médica de los centros penitenciarios estudiados había croquis que indicara la ruta de evacuación, ni tampoco señales visibles o audibles que notifiquen a los ocupantes sobre una emergencia, por lo tanto, el resultado fue de 0% en la categoría de evacuación.

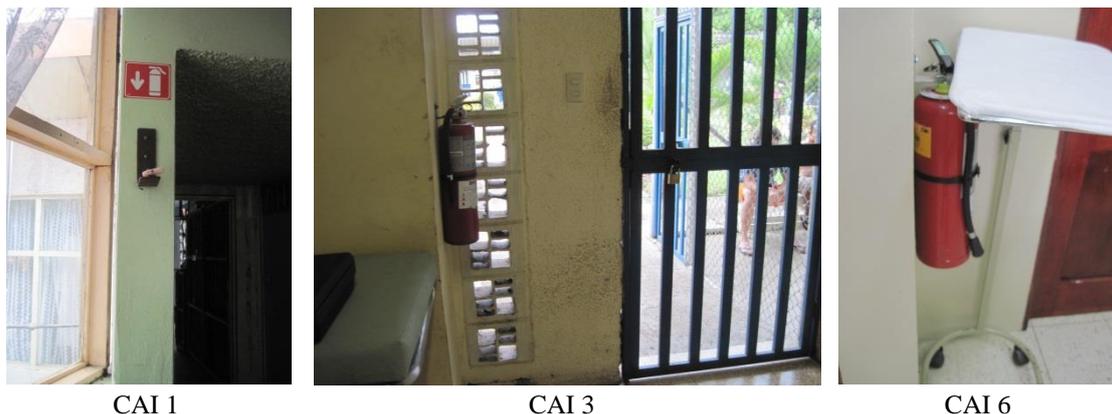
En la categoría de combate y protección contra incendios, el área médica de CAI 1 obtuvo un porcentaje de 0%, debido a la inexistencia de extintores y cualquier otro mecanismo para la detección y extinción de fuego. Cabe destacar que en CAI 1 el extintor portátil no estaba en el sitio donde se halló el anclaje, en tanto que en CAI 6 el extintor se encontraba obstaculizado por equipo médico (véase Figura 50).

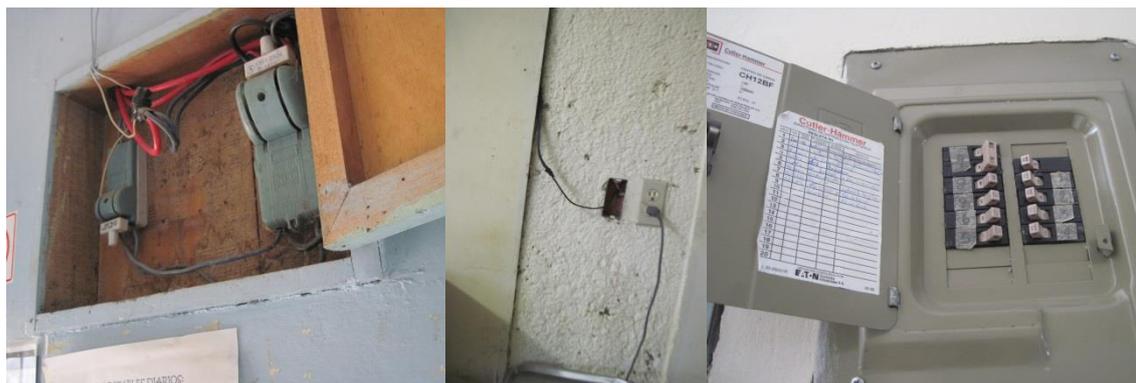
Las condiciones del sistema eléctrico de los centros de salud se hallaron en un rango de 60% (CAI 1) a 100% (CAI 2). Las deficiencias detectadas en el CAI 1 se debieron a: (1) inexistencia de rotulación en el tablero eléctrico, (2) deplorable estado físico del mismo y (3) carencia de identificación de los circuitos y tuberías, las cuales fueron una de las mayores debilidades registradas en estas áreas (véase Figura 51). Se observó la práctica común en las oficinas de los centros médicos del uso de regletas, lo que sobrecarga el sistema eléctrico.

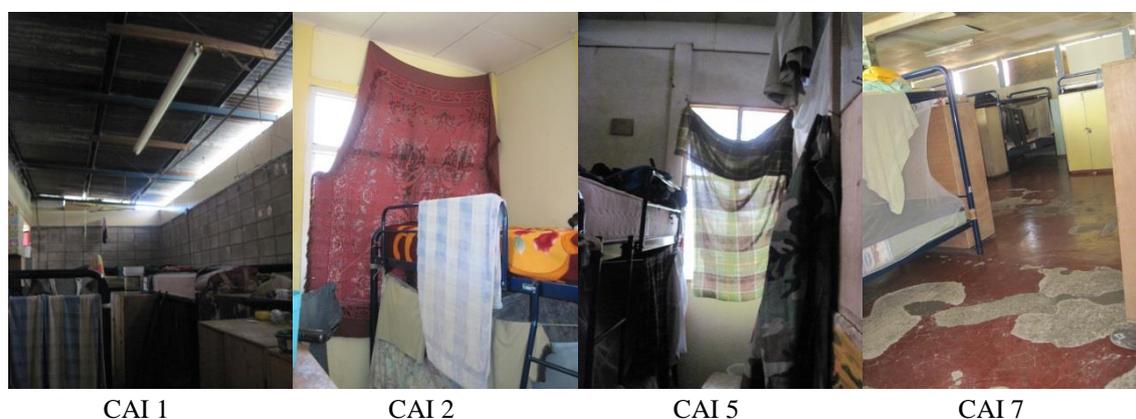
**Figura 52. Condiciones generales de los dormitorios**

Como se mencionó, el ancho de los pasillos estaba restringido por la presencia de casilleros de madera, que obstaculizan el componente de salida, los cuales no están anclados a paredes o superficies sólidas que prevengan su derrumbe en caso de sismo. Otra deficiencia detectada era la inexistencia de cielo raso, lo que provocaba que la temperatura se elevara, sobre todo en zonas de clima caliente (CAI 1), sumado al hecho del mal estado de ventanas y pisos (véase Figura 52).

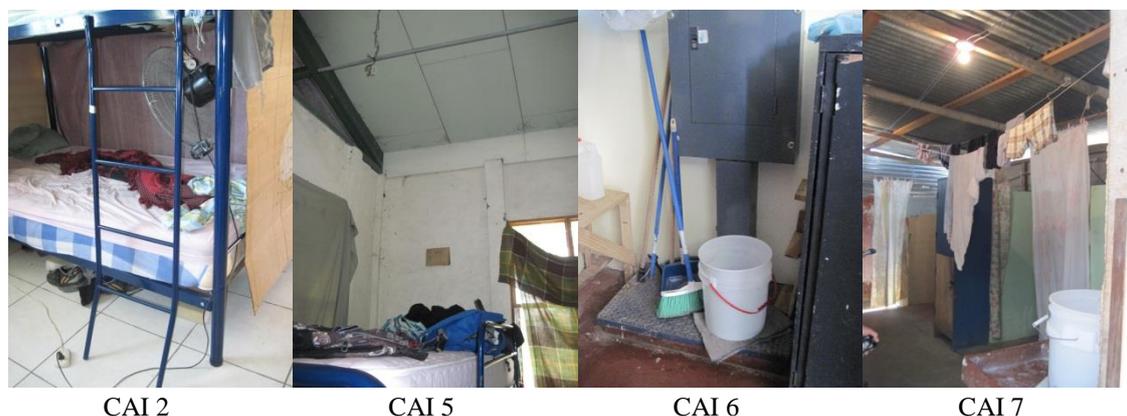
**Figura 53. Condiciones de orden y limpieza de dormitorios**

La categoría de orden y limpieza presentó la calificación más alta (95%) en comparación con el resto de los aspectos de la lista. Los incumplimientos que se detectaron fueron la falta de limpieza de superficies de piso y paredes, así como la inexistencia de un lugar apropiado para almacenar los instrumentos de limpieza, que estuviera separado del área de descanso y de los servicios sanitarios (véase Figura 53).

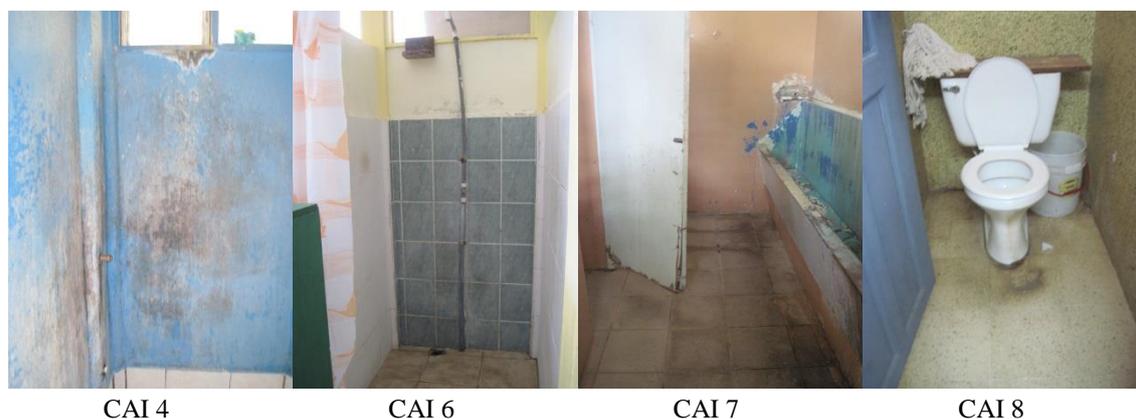
**Figura 54. Condición de los servicios sanitarios y duchas de dormitorios**

En la categoría de servicios sanitarios y duchas, el porcentaje de cumplimiento fue de 71,8%, producto de la deficiente limpieza de estos elementos, carencia de papel higiénico (no conformidad presente en los ocho CAI), falta de jabón antibacterial en los lavamanos y mal estado de pisos y paredes, como se evidencia en la siguiente figura.

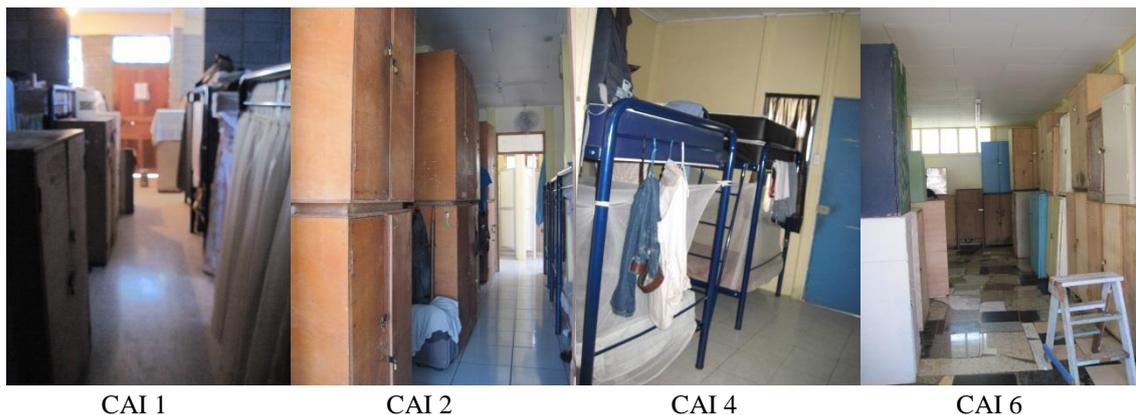
**Figura 55. Condiciones de la señalización en dormitorios**

No se registró la presencia de señalización de la ruta de evacuación ni de medios de egreso en ninguno de los dormitorios de los CAI (0%), lo que se asemeja a los resultados presentados anteriormente en los espacios de cocinas, oficinas y centros de salud (véase Figura 55).

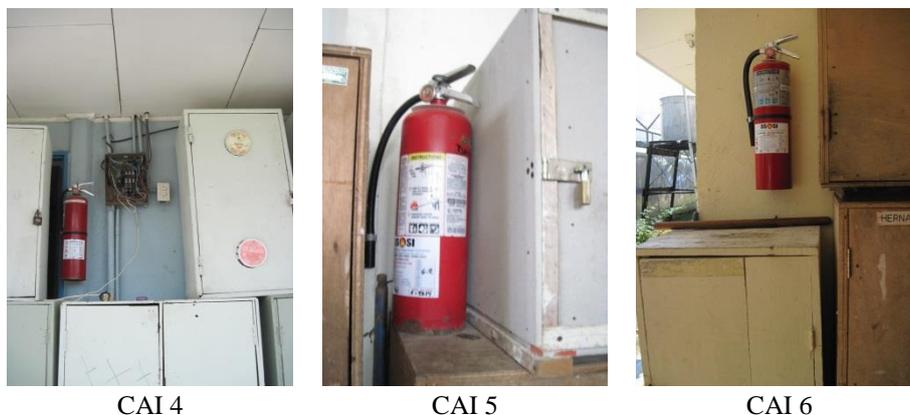
En cuanto a la categoría de combate y protección contra incendios, los dormitorios de CAI 1, CAI 3, CAI 7 y CAI 8 obtuvieron 0% de cumplimiento debido a la inexistencia de extintores portátiles, detectores de humo y alarmas contra incendios. Los tres dormitorios de CAI 2 alcanzaron el porcentaje más alto (50%) en comparación con el resto de los dormitorios de los otros centros, por la presencia de un extintor en el dormitorio de hombres. En CAI 4, sólo el dormitorio de hombres tenía un extintor instalado en la parte externa del recinto (junto a los casilleros); mientras que en CAI 5, dos dormitorios contaban con extintor, ubicado contiguo a los casilleros. En CAI 6, únicamente el dormitorio de hombres tenía extintor portátil, en tanto el de mujeres no (véase Figura 56).

espacios en un edificio en el que se provee, en una misma habitación o en una serie de habitaciones cercanas asociadas, comodidades grupales a más de 16 personas para dormir. Por lo tanto, se exige que todo hotel disponga de un sistema de detección y alarma que cumpla con lo indicado en el Manual de Disposiciones Técnicas Generales sobre Seguridad Humana y Protección contra Incendios.

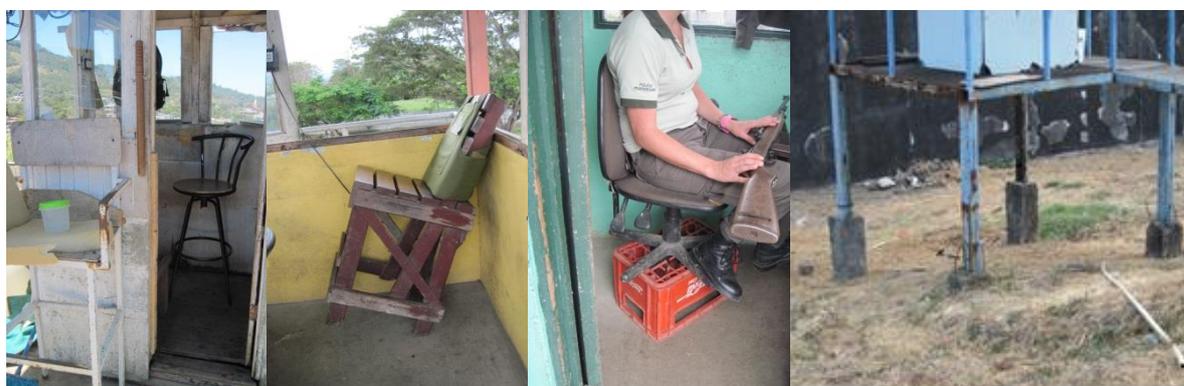
En la categoría de generalidades, el cumplimiento estuvo entre 53,3% (CAI 8) y 90,6% (CAI 6). Algunos aspectos que influyeron son los siguientes: (1) anchos libres de los medios de egreso inferiores a 90 cm, (2) condiciones deficientes de las estructuras de techo, cielo raso y pisos, donde faltaban piezas o las existentes se encontraban muy deterioradas y (3) áreas de trabajo inferiores a los 2 m<sup>2</sup> por persona establecido en la NFPA 101: Código de Seguridad Humana. Es importante señalar que el Manual de Disposiciones Técnicas Generales sobre Seguridad Humana y Protección contra Incendios establece para la ocupación de negocios, donde se incluyen las oficinas generales, un área de 9,3 m<sup>2</sup> por persona, por lo que los fortines estudiados tenían condiciones de hacinamiento.

Además, se observó una constante en la condición de los asientos a disposición del personal, el cual no contemplaba los requerimientos mínimos de una silla ergonómica de trabajo, pudiendo causar patologías como: severos problemas de columna, dolor de cuello y espalda, molestias en hombros y piernas, entre otros (véase Figura 58).

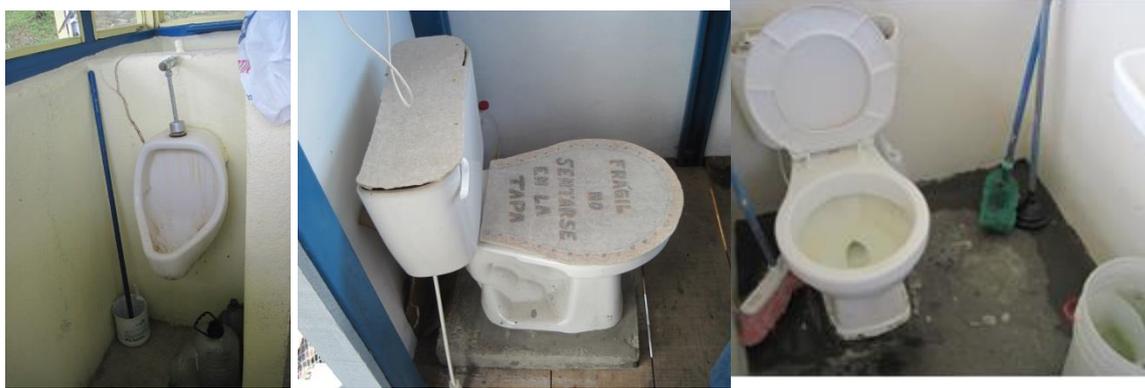
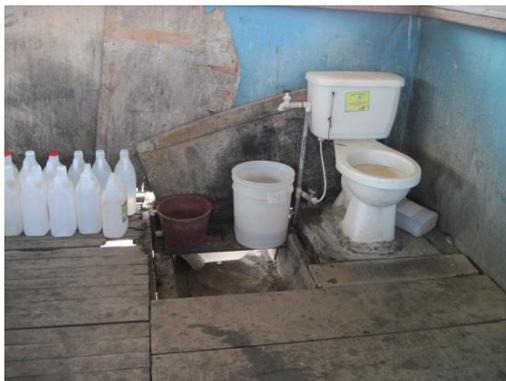
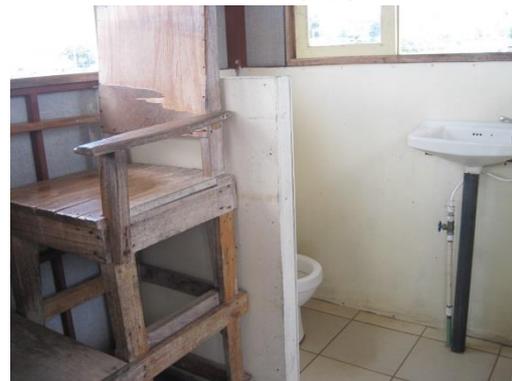
**Figura 59. Condiciones de los servicios sanitarios de fortines**

En algunos fortines de CAI 2, CAI 3, CAI 5, CAI 7 y CAI 8 se encontraron inodoros o mingitorios para el personal de vigilancia; no obstante, esta condición no se presentó en la totalidad de los fortines evaluados en estos centros. Otro aspecto importante a considerar, como se mencionó anteriormente, es la ubicación de estos elementos, los cuales prohíben la privacidad durante su uso, tanto a hombre como mujeres, porque el personal no debe interrumpir la vigilancia del perímetro (véase Figura 59).

Se observó la presencia de recipientes con agua para el lavado de manos o para la limpieza de los inodoros. El lavamanos como tal, se encontró únicamente en algunos fortines de CAI 2, CAI 3, CAI 5 y CAI 8, mientras que en otros sólo había un tubo. En ninguna de estas circunstancias se garantizaba la existencia de jabón antibacterial para el lavado de las manos, el cual solamente se registró en un fortín de CAI 2, CAI 3, CAI 4 y CAI 5.

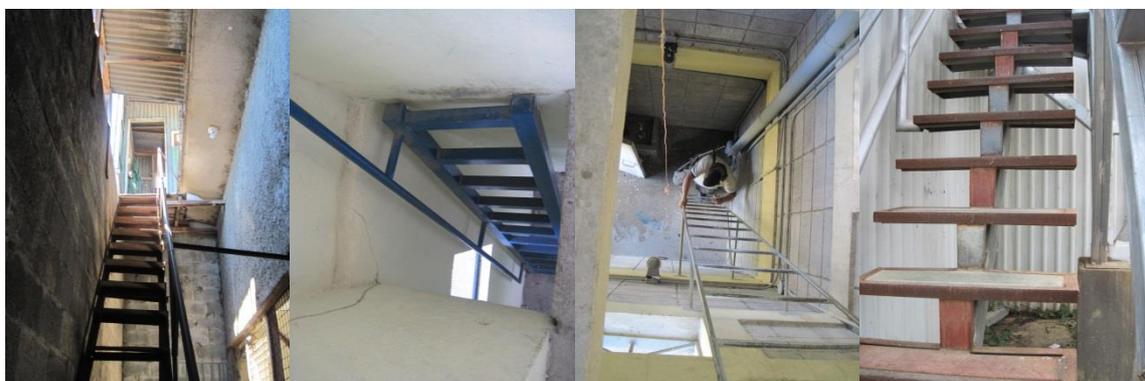
Un elemento presente en los fortines de los centros de atención institucional estudiados era la escalera. Algunas de éstas, eran de tipo marinero, mientras que otras tenían forma de abanico o caracol, cuyos criterios de diseño deberían revisarse a la luz de la NFPA 101: Código de Seguridad Humana. El rango de cumplimiento se encontró entre 0% (CAI 1) y 79,2% (CAI 2), encontrándose debilidades en cuanto a: ancho mínimo, altura de la contrahuella y ancho de la huella e inexistencia de pasamanos y barandas (véase Figura 60).

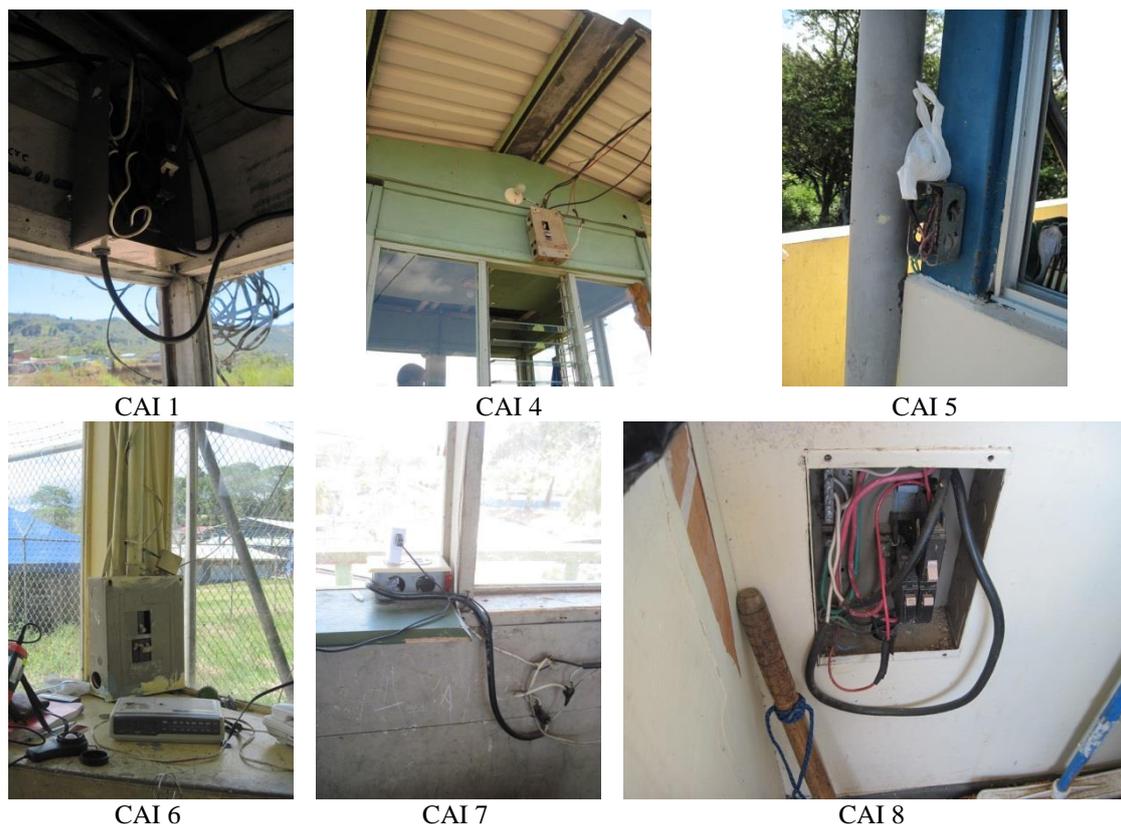
**Figura 62. Condiciones del sistema eléctrico de fortines**

El rango de cumplimiento en la categoría de las condiciones del sistema eléctrico estuvo entre 45% (CAI 6) y 100% (CAI 8). Las principales debilidades detectadas fueron: (1) inexistencia de placas en tomacorrientes, apagadores y disyuntores eléctricos y (2) presencia de cableado eléctrico expuesto, con uniones o empalmes en mal estado (véase Figura 62).

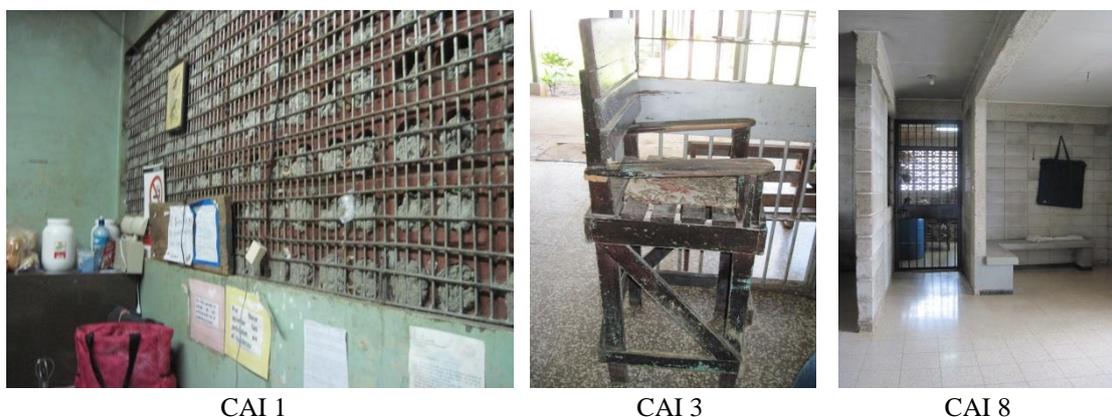
**Figura 63. Condiciones generales de ámbitos**

En uno de los ámbitos de CAI 1, se halló la condición de que se tuvo que clausurar las aberturas de los ladrillos debido a agresiones por parte de los privados de libertad hacia el personal de vigilancia. Además, el personal penitenciario mencionó que se encuentra expuesto a ruido durante toda la jornada de trabajo, lo cual puede afectar su desempeño (véase Figura 63).

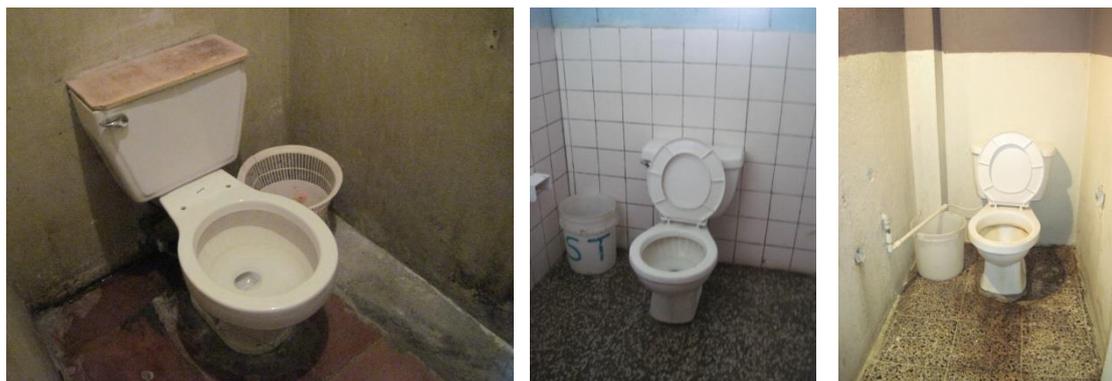
CAI 1 CAI 3 CAI 7  
**Figura 64. Condiciones de servicios sanitarios de ámbitos**

En uno de los ámbitos de CAI 3, CAI 6 y CAI 7 no había servicio sanitario disponible para el personal penitenciario, así como tampoco en los dos ámbitos evaluados en CAI 4. Se identificaron deficiencias en cuanto a la falta de papel higiénico y jabón antibacterial para el lavado de manos, así como inexistencia de lavamanos en uno de los ámbitos de CAI 7, a pesar de que sí contaba con inodoro (véase Figura 64). Las condiciones en las que se hallaron requieren revisión y mantenimiento para mejorar su estado.

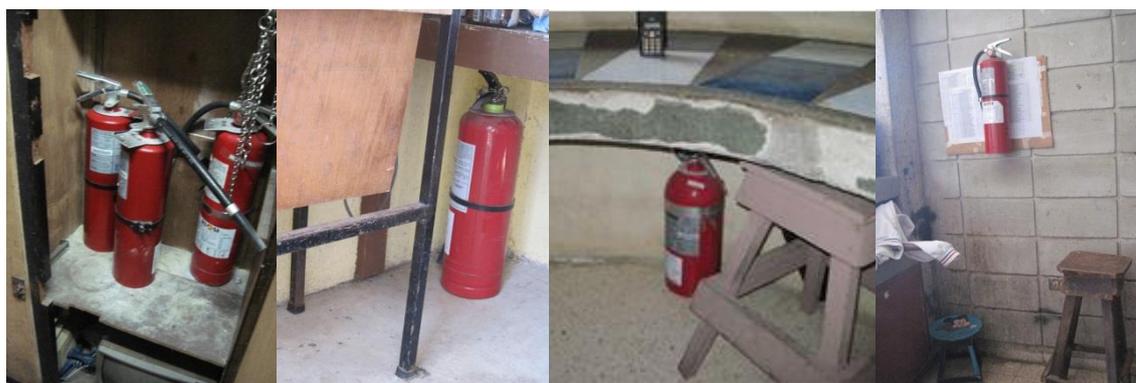
**Figura 65. Condiciones de extintores de ámbitos**

En la categoría de combate y protección contra incendios, en los dos ámbitos de CAI 4 y uno de CAI 6 no se detectó presencia de extintores portátiles ni sistemas de detección y alarma. El rango estuvo entre 0% (CAI 4) y 77,5% (CAI 8). Como se puede observar en la Figura 65, aquellos ámbitos que contaban con extintores portátiles incumplían aspectos como: (1) altura de ubicación, (2) fácil acceso a los mismos y (3) condiciones de los componentes de los extintores. En dos ámbitos de CAI 7, estos equipos no contaban con la carga vigente y en uno de ellos las instrucciones de operación no estaban en idioma español ni eran legibles.
