# **Instituto Tecnológico de Costa Rica**

## **Informe Técnico**

### **Caracterización de Condiciones de Trabajo del Personal de Centros Penitenciarios en Costa Rica**

**Enero 2013 - Diciembre 2014**

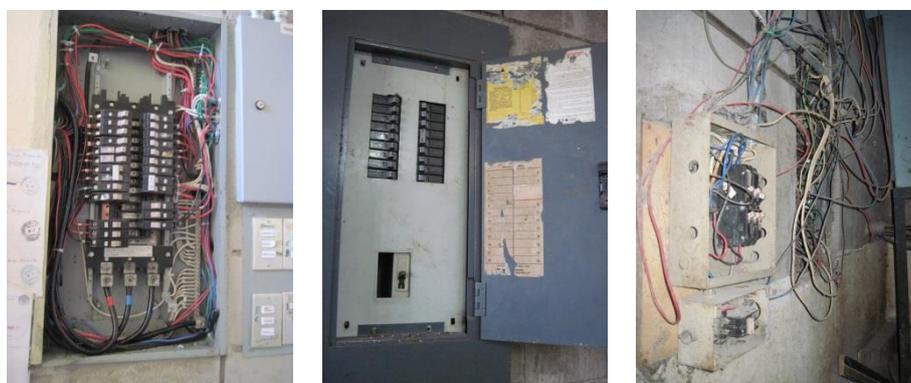
CAI 1

Los resultados de las condiciones del sistema eléctrico estaban entre 20% (CAI 7) y 96,3% (CAI 5 y CAI 8). Se hallaron incumplimientos en aspectos como: (1) falta de rotulación, (2) daño físico de los tableros, (3) cableado eléctrico descubierto, (4) tomacorrientes y apagadores con golpes y quebraduras en sus placas protectoras, o sin la presencia de éstas, tal como se evidencia en la Figura 66.

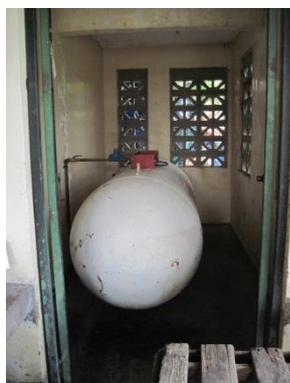
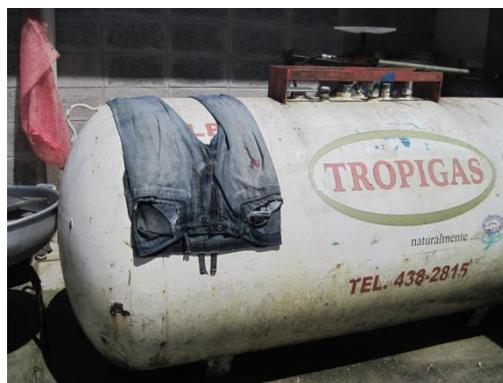
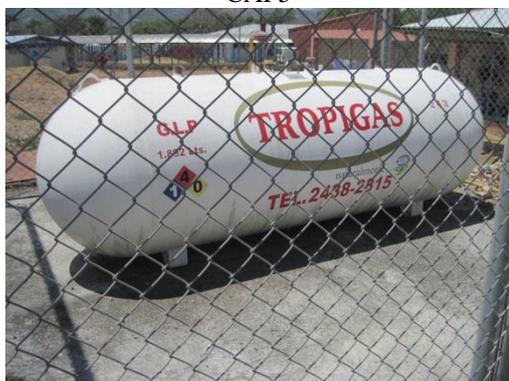
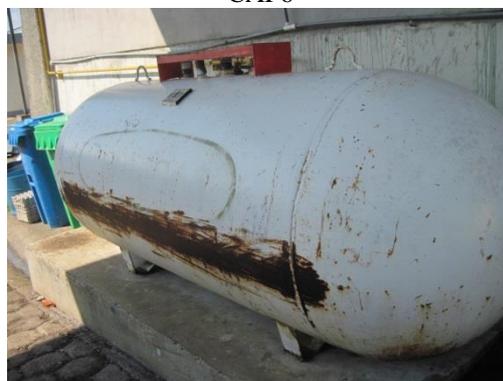
**Figura 67. Condiciones del sistema GLP de cocinas**

En los sistemas de GLP de CAI 1, CAI 2, CAI 3, CAI 4, cocina de funcionarios de CAI 5 y CAI 8 se encontró la tubería pintada de color amarillo ocre sin los anillos negros, por lo que recomienda incluirlos, ya que el color sólido solo, se usa para sistemas de tuberías de gases licuados o en estado gaseoso (excepto el aire), y como se mencionó anteriormente, está definido un diseño único para el gas licuado de petróleo en estado gaseoso.

Otras no conformidades detectadas consistieron en la falta de identificación de la sustancia en los contenedores, capacidad máxima, nombre del proveedor, número de emergencia y simbología, acorde con la NFPA 704: Identificación y rotulado de productos peligrosos. Los contenedores de CAI 2, CAI 5 y CAI 8 GLP estaban instalados en el interior de una estructura, en contraposición con lo que establece la normativa, que especifica que debe colocarse en el exterior, estar ventilado y protegido contra colisiones de vehículos (véase Figura 67).

Cabe destacar que en el Manual de Disposiciones Técnicas Generales sobre Seguridad Humana y Protección contra Incendios se contempla un artículo específico para las instalaciones de gas licuado de petróleo, el cual remite a la norma NFPA 58: Código del Gas Licuado de Petróleo, en cuanto a los requerimientos que debe poseer un sistema, como: detección y control de fugas y sistema fijo de protección contra incendios en el tanque de GLP.
