EVALUACIÓN DE LA GESTIÓN DE LA ASADA DE JICOTEA, TAYUTIC, TURRIALBA, DESDE UNA PERSPECTIVA DEL USO SOSTENIBLE DEL RECURSO HÍDRICO.

“PROPUESTA PARA EL MEJORAMIENTO DE LAS CONDICIONES DE SANEAMIENTO AMBIENTAL EN LAS ASADAs DE LA PROVINCIA DE CARTAGO, CON UN ENFOQUE DE PREVENCIÓN AL CAMBIO CLIMÁTICO”

DOCUMENTO N° A020

Noviembre, 2016

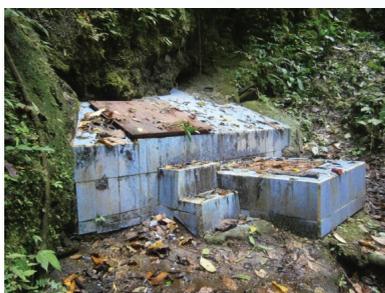
Cuadro 4.2. Ficha de campo SERSA Naciente N°1.

Se ubican en las coordenadas geográficas Longitud: -83,527506, Latitud: 9,805515, con una altitud aproximada de 903,7854 msnm. Se encuentra en un terreno propio de la ASADA y se trata de una estructura enterrada y debidamente protegida por una cámara de concreto, su limpieza se realiza mensualmente por parte del fontanero y en caso de ser necesario se realiza con mayor frecuencia; no realizan medición de aforos sin embargo si le hacen análisis de laboratorio.

Identificación de factores de riesgo en la toma de agua de una naciente	SÍ	NO
1. ¿Está la naciente sin malla de protección que impida el acceso de personas y animales a la captación? (crítica)	X

2. ¿Está la naciente desprotegida abierta a la contaminación ambiental? (sin caseta o sin tanque de captación).		X
3. ¿Está la tapa de la captación construida en condiciones no sanitarias y con cierre seguro (candado, tornillo u otro)?		X

4. ¿Están las paredes y la losa superior de la captación con grietas? (crítica)		X
5. ¿Carece de canales perimetrales para desviar el agua de escorrentía? (crítica)	X

6. ¿Carece la captación de respiraderos o tubería de rebalse con rejilla de protección?	X	
7. ¿Se encuentran plantas (raíces, hojas, algas y otros) dentro de la captación de la naciente?	X

8. ¿Existen aguas estancadas sobre o alrededor de la captación? (crítica)	X	
9. ¿Existe alguna fuente de contaminación alrededor de la captación? (Observar si en el entorno inmediato existen letrinas, animales, viviendas, basura)		X

10. ¿Se encuentra la captación ubicada en zonas con actividad agrícola o industrial? (crítica)		X
TOTAL FACTORES DE RIESGO IDENTIFICADOS (total de "sí")	5	5
Nivel de riesgo identificado (Nulo=0; Bajo 1-2; Intermedio 3-4; Alto 5-7; Muy alto 8-10)	Alto

De la evaluación de riesgo SERSA se analizaron los puntos críticos que se destacan en el mismo, de la captación tipo naciente se aprecia en el Cuadro 4.3 que lo más crítico es que no posee malla de protección que impida el acceso de personas y animales, no cuenta con canales de escorrentía y por lo tanto se presentan aguas estancadas alrededor de la captación.

Como resultado de la evaluación de la naciente con las que cuenta el acueducto como fuente de abastecimiento se tiene que presentan un riesgo alto.

- Instalación de mallas de protección de las captaciones de tal forma que se impida el ingreso libre de personas y/o animales a estas estructuras.
- Realizar la construcción de canales en lo posible en concreto que permitan la recolección y desvío de las aguas de escorrentía producto de las lluvias, de tal forma que estas no ingresen directamente a las captaciones.
- Realizar obras para evitar que se presenten aguas estancadas sobre o alrededor de las captaciones.

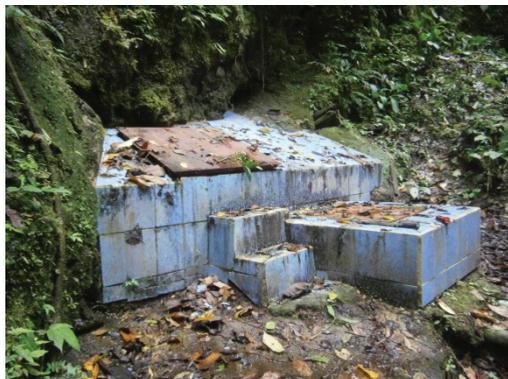
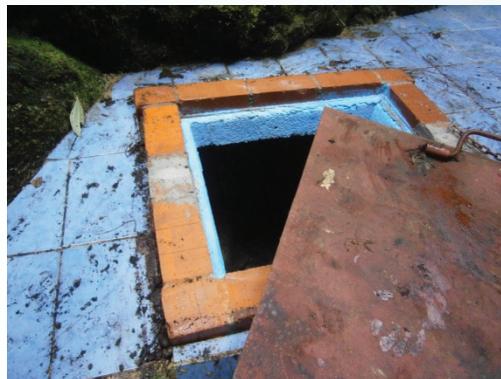
Cuadro 4.4. Ficha de campo SERSA tanques de almacenamiento.

Se ubican en las coordenadas geográficas Longitud: -83,527506, Latitud: 9,805515, con una altitud aproximada de 903,7854 msnm. Consiste en la misma estructura de captación de la naciente, fabricado en concreto y con una frecuencia de limpieza mensual.

Identificación de factores de riesgo en un tanque de almacenamiento	SÍ	NO
1. ¿Están las paredes agrietadas (concreto) o herrumbradas (metálico)? (crítica)		X

2. ¿Están las tapas del tanque de almacenamiento, construida en condiciones no sanitarias? (crítica)		X
3. ¿Carece de borde de cemento alrededor del tanque (menor a 1 metro) y la estructura externa de mantenimiento? (Pintura, limpieza: libre de hojas, musgo, ramas, otros)	X

4. ¿Está ausente o fuera de operación el sistema de cloración? (crítica)	X	
5. ¿Está el nivel del agua menor que 1/4 del volumen del tanque y las escaleras internas herrumbradas?		X

6. ¿Existen sedimentos, algas u hongos dentro del tanque?	X	
7. ¿Está ausente o defectuosa la malla de protección?	X	
8. ¿Carece la tapa de un sistema seguro de cierre (candado, cadena, tornillo)?	X

9. ¿Carece el tanque de respiraderos o tubería de rebalse con rejilla de protección? (crítica)	X	
10. ¿Existe alguna fuente de contaminación alrededor del tanque (letrinas, animales, viviendas, basura, actividad agrícola o industrial) (crítica)		X
TOTAL FACTORES DE RIESGO IDENTIFICADOS (total de "sí")	6	4
Nivel de riesgo identificado (Nulo=0; Bajo 1-2; Intermedio 3-4; Alto 5-7; Muy alto 8-10)	Alto

De la evaluación de riesgo SERSA se analizaron los puntos críticos que se destacan en el mismo, como se muestra en el Cuadro 4.5 el principal problema que presenta el tanque es la ausencia del sistema de cloración y que no posee respiraderos.

Como resultado de la evaluación del tanque con que cuenta la ASADA para el almacenamiento del agua, se tiene que presentan un riesgo alto.

- Instalar un sistema de desinfección para garantizar la distribución de agua potable.
- Todo tanque de almacenamiento debe disponer de respiradores localizados en la parte superior.
