# EVALUACIÓN DEL SANEAMIENTO AMBIENTAL SOSTENIBLE EN LAS ZONAS ATENDIDAS POR ASADAS EN EL CANTÓN DE OREAMUNO.

“PROPUESTA PARA EL MEJORAMIENTO DE LAS CONDICIONES DE  
SANEAMIENTO AMBIENTAL EN LAS ASADAS DE LA PROVINCIA DE CARTAGO,  
CON UN ENFOQUE DE PREVENCIÓN AL CAMBIO CLIMÁTICO”

**Documento N° DARS-005**

Noviembre, 2016

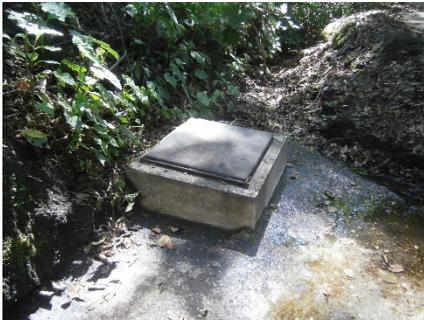
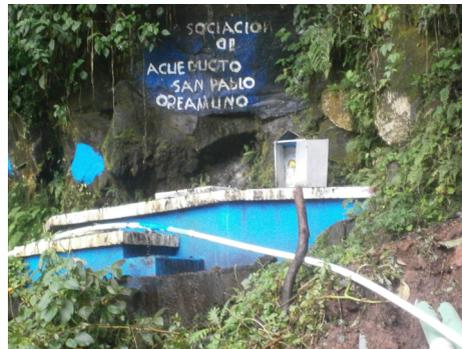
Figura 5.2 Ejemplos de captaciones tipo naciente.

**Captación enterrada**

**Captación semi-enterrada**

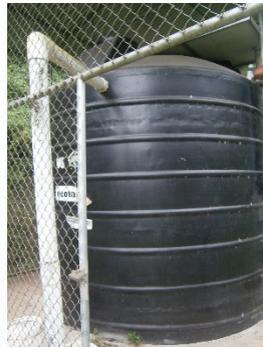
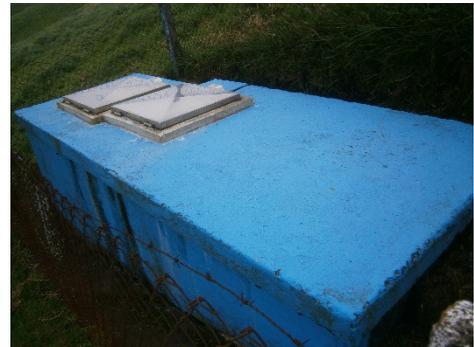
Figura 5.4 Ejemplo de tipos de tanques de almacenamiento.

A nivel

Semi-enterrado

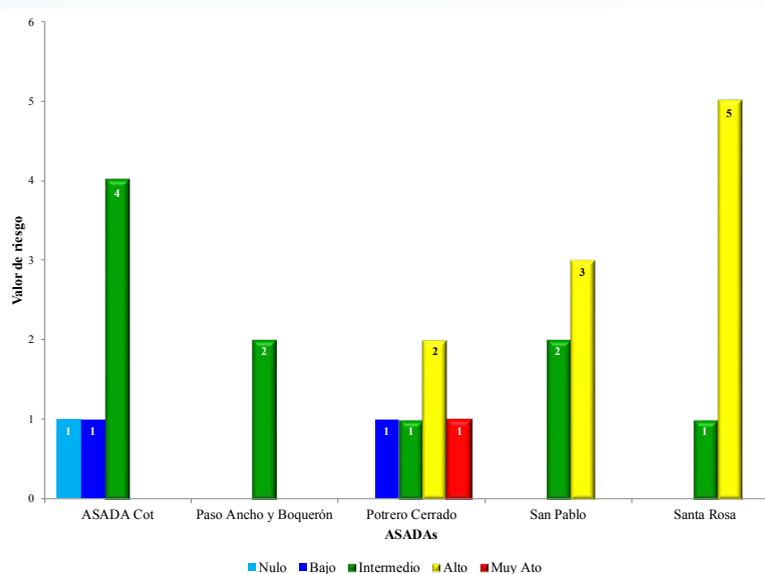
Se revisaron un total de 24 nacientes, en la Figura 5.8, de todas las nacientes el mayor nivel de riesgo encontrado fue muy alto en un acueducto lo que representa el 4,2% de los cinco acueductos evaluados, riesgo alto en 10 nacientes en tres acueductos, lo que representa un 41.7%, un nivel intermedio en 10 nacientes repartidas en los cinco acueductos para un 41.7% y una captación con un riesgo bajo y una con riesgo nulo. De la inspección sanitaria se observó que la calidad de agua que se generan en dichas fuentes es buena y las estructuras de captación en su mayoría se localizan en un nivel de riesgo intermedio-alto, lo cual requiere la necesidad de corregir los riesgos encontrados, con el fin de llevar cada captación en lo posible a cero riesgos y así disminuir la vulnerabilidad y estabilidad de cada estructura.

Figura 5.8 Riesgo SERSA para las captaciones tipo naciente acueductos – Oreamuno

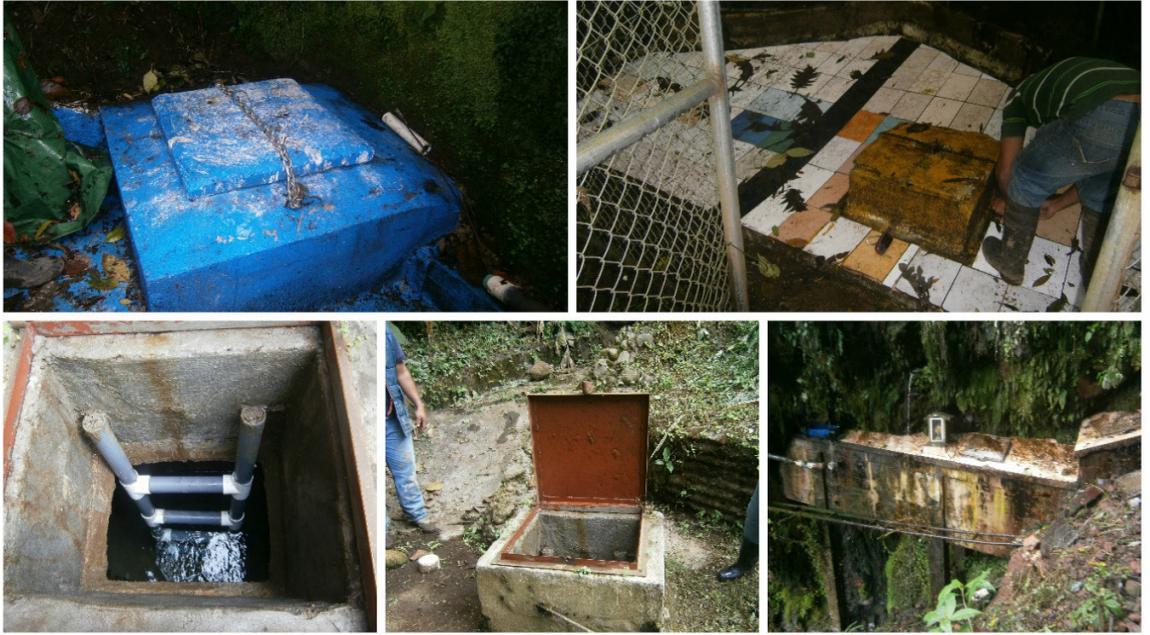
Es importante resaltar que hay factores de riesgo que son críticos, en este caso se observa que en la evaluación de las captaciones tipo nacientes, se dio una alta incidencia en tres factores de riesgo, lo que es recomendable que la ASADA mire estos factores como prioritarios en los planes de mejoras del acueducto. Figura 5.9 se pueden observar las diferentes estructuras de captación de tipo nacientes que poseen los acueductos evaluados, las fotos dan la evidencia de los riesgos a que están sometidas estas estructuras.

Figura 5.9 Diferentes captaciones tipo naciente presentes en los acueductos evaluados – Oreamuno.

Al ubicarse ya sea en zona agrícola o industrial la captación se encuentra más propensa a contaminación o daños, por lo tanto, es importante garantizar el área de protección que establece la ley, de 200 metros a la redonda. Es por esta situación que el factor de: “Existe alguna fuente de contaminación alrededor de la captación” dio el mismo valor.

Para prevenir que se dañe la captación o se dé algún tipo de infiltración es necesario que existan canales perimetrales que desvíen el agua de escorrentía.

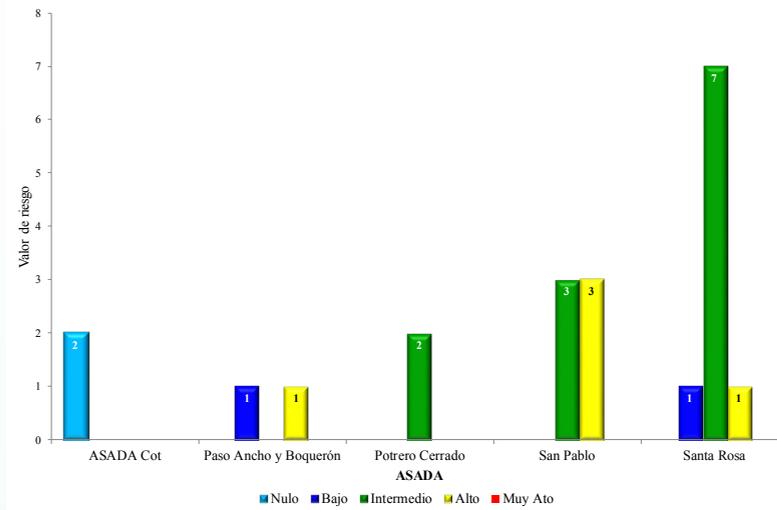
De los acueductos visitados, se verificaron 21 tanques de almacenamiento, en la Figura 5.10, se observa que el mayor nivel de riesgo encontrado fue alto en tres de los acueductos que representa un 24%, el nivel intermedio se dio en tres acueductos para un 57%, el nivel bajo y nulo se dio en dos acueductos con un 9,5% para cada uno. De la inspección sanitaria se observó que la calidad de agua, es muy vulnerable y susceptible de contaminación, en los tanques de nivel alto e intermedio, lo cual representa el 81% de la muestra evaluada.

Figura 5.10 Riesgo SERSA para los tanques de almacenamiento de los acueductos – Oreamuno.

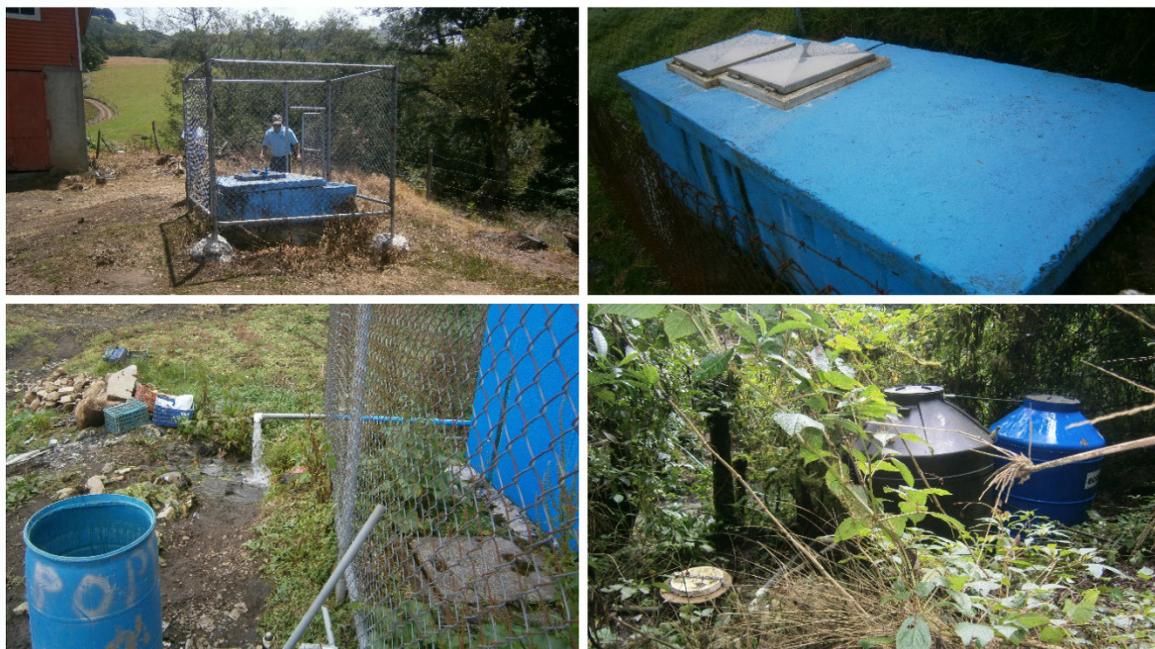
Dado que los tanques son de concreto, muchos de estos presentan grietas; estas grietas se dan en muchos de los casos por juntas frías, también se notan malas terminaciones del concreto en la fase de construcción por falta de acomodo y compactación ya sea con vibradores o con varillas. Muchas de estas fugas los fontaneros las han reparado, pero éstas vuelven y afloran debido a inadecuados procedimientos, puesto que se utilizan morteros simples sin apoyo de productos epóxicos.

En la Figura 5.11, se presentan los tanques de almacenamiento utilizados por los acueductos evaluados, donde se pueden observar los riesgos que cada tanque posee.

Figura 5.11 Diferentes tanques presentes en los acueductos evaluados Cantón Oreamuno.

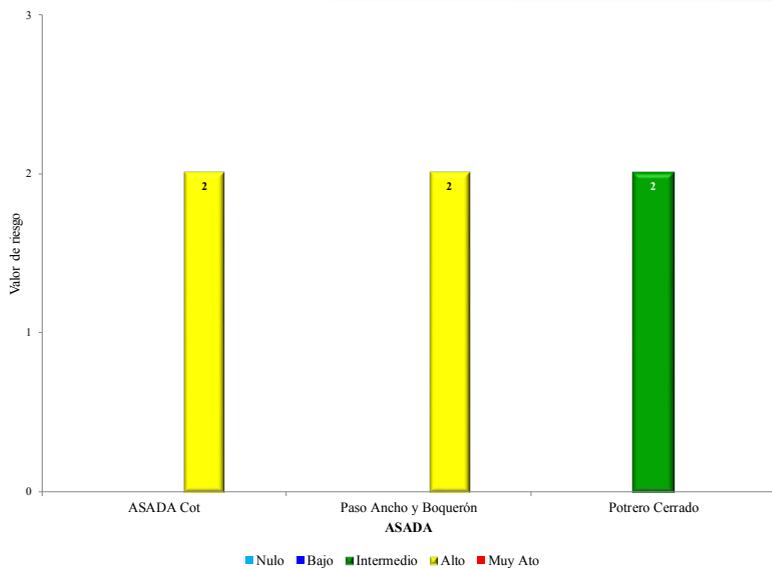
De los acueductos visitados, se verificaron 6 sistemas de cloración, el mayor nivel de riesgo encontrado fue alto en 4 sistemas de cloración de dos acueductos lo que representa un 66,6%, para el nivel intermedio se dio en dos sistemas de cloración de un acueducto para un 33,3%. En los acueductos de Santa Rosa y San Pablo no se realiza ninguna desinfección del agua para la comunidad usuaria. Tal como se ilustra en la Figura 5.12.

**Figura 5.12 Riesgo SERSA en los sistemas de cloración en los acueductos evaluados – Oreamuno.**

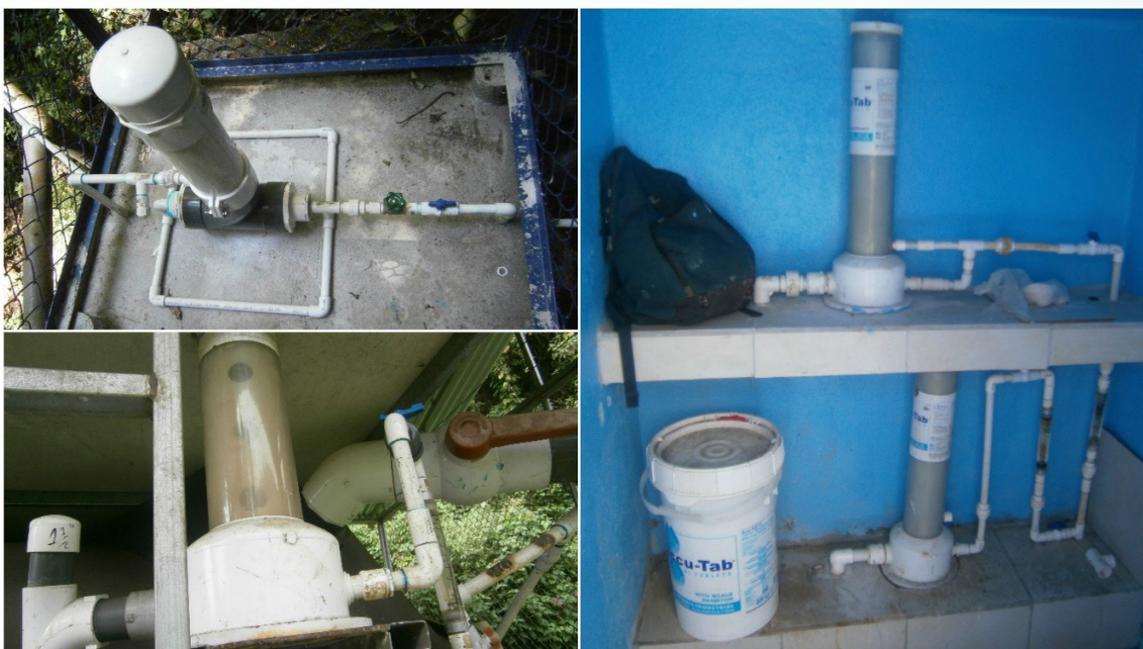
Cabe resaltar que en algunos sistemas de desinfección la dosificación tiene deficiencias técnicas, ya que el goteo no se verifica con medición de volumen y tiempo, si no de manera visual, lo cual no garantiza las dosis necesarias de cloro.

En la Figura 5.13, se presentan los diferentes tipos de desinfección “con pastillas” utilizados por los acueductos evaluados, donde se pueden observar los riesgos dando evidencias que la cloración no garantiza una acertada desinfección del agua, la cual será suministrada a la comunidad usuaria.

Figura 5.13 Diferentes sistemas de desinfección presentes en los acueductos evaluados Cantón Oreamuno.

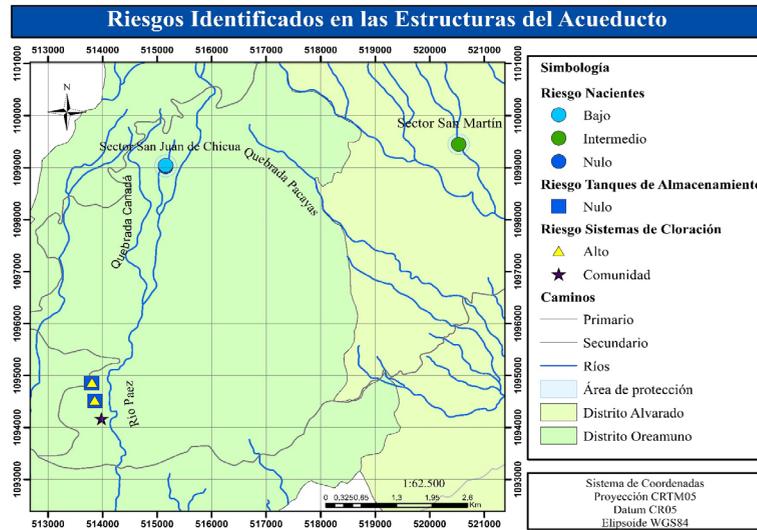
Figura 5.14. Mapa de riesgos SERSA identificados en el acueducto de Cot. Elaborado a partir del Atlas Digital (Tecnológico de Costa Rica, 2014)

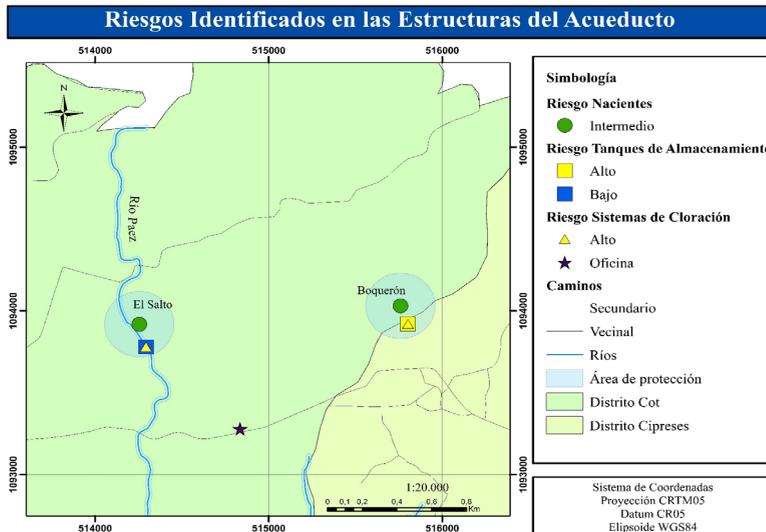
Figura 5.15. Mapa de riesgos SERSA identificados en el acueducto de Paso Ancho y Boquerón. Elaborado a partir del Atlas Digital (Tecnológico de Costa Rica, 2014)

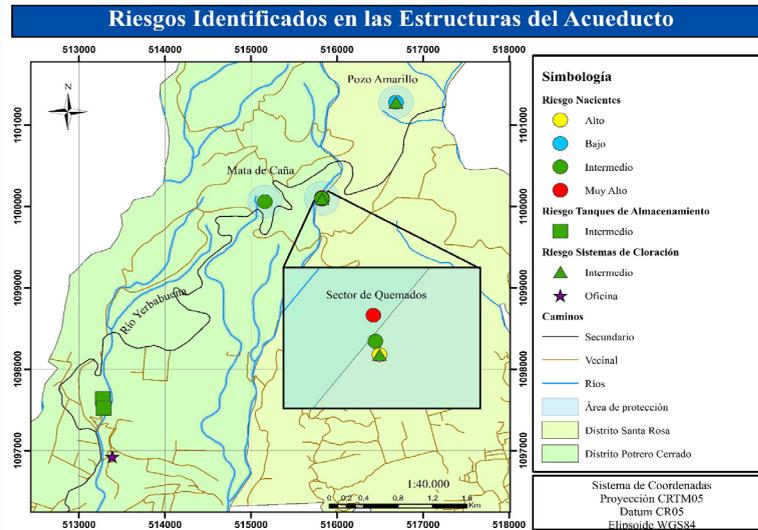
Figura 5.16. Mapa de riesgos SERSA identificados en el acueducto de Potrero Cerrado. Elaborado a partir del Atlas Digital (Tecnológico de Costa Rica, 2014)

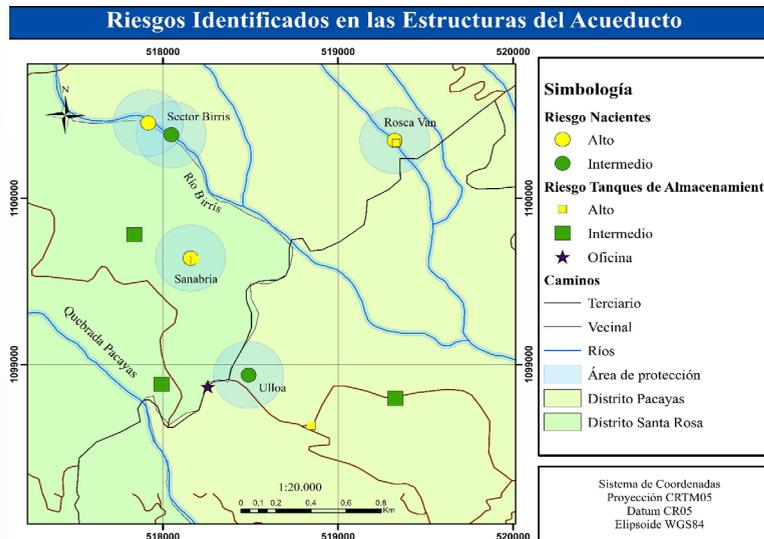
Figura 5.17. Mapa de riesgos SERSA identificados en el acueducto de San Pablo. Elaborado a partir del Atlas Digital (Tecnológico de Costa Rica, 2014)

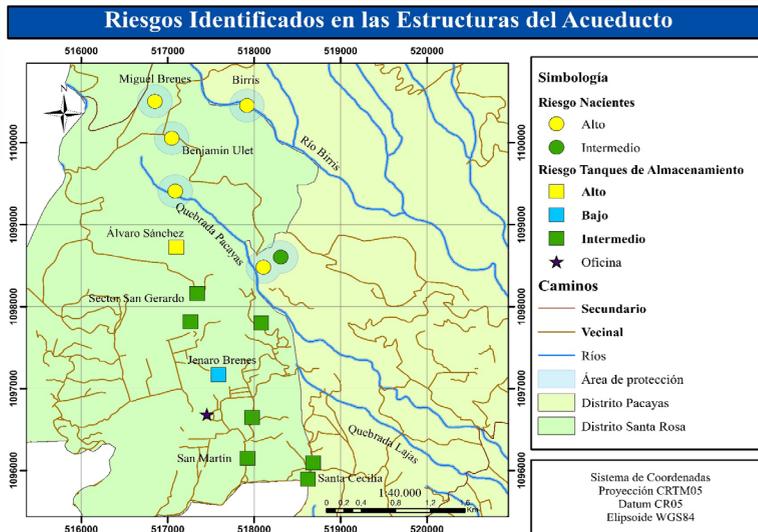
Figura 5.18. Mapa de riesgos SERSA identificados en el acueducto de Santa Rosa. Elaborado a partir del Atlas Digital (Tecnológico de Costa Rica, 2014)

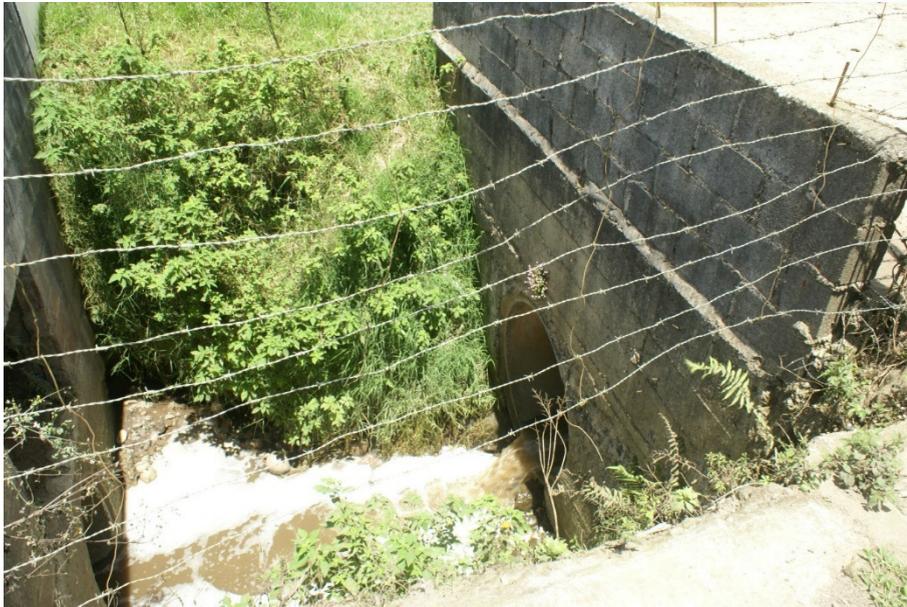
**Figura 5.19. Recolección de aguas residuales en alcantarillado pluvial.**

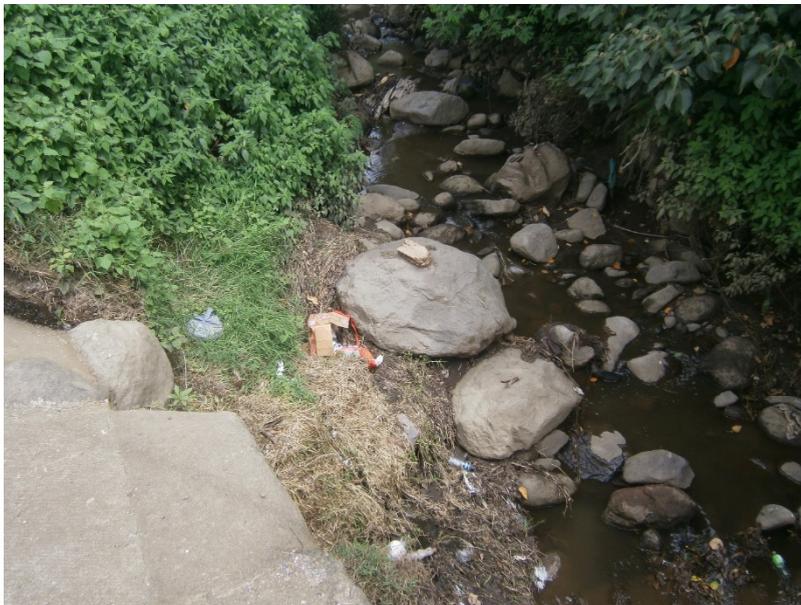
**Figura 5.20. Río Páez aguas arriba, presencia de residuos sólidos y contaminación de agua.**

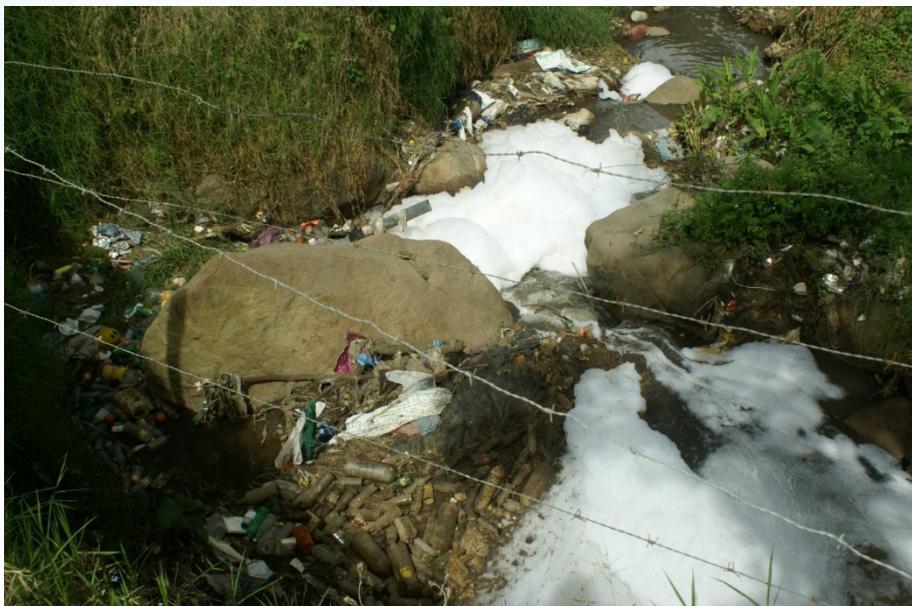
**Figura 5.21.** Descarga de agua residual aguas abajo, antes de caer al río Páez, zona Paso Ancho.

Existe una descarga de agua residual cruda directamente al río Páez, ver Figura 5.21, esta descarga se convierte en un “río” de agua residual y la misma proviene de la comunidad de Cot, este río de agua residual va incrementando su caudal a medida que va bajando por gravedad y juntando cada vez más agua residual. Aunado a la descarga de gran caudal, el agua misma acarrea residuos sólidos que se van recogiendo por escorrentía cuando llueve o por el viento, sumando contaminación cada vez mayor y que no deja de ser un gran impacto para la fuente natural y sus alrededores.

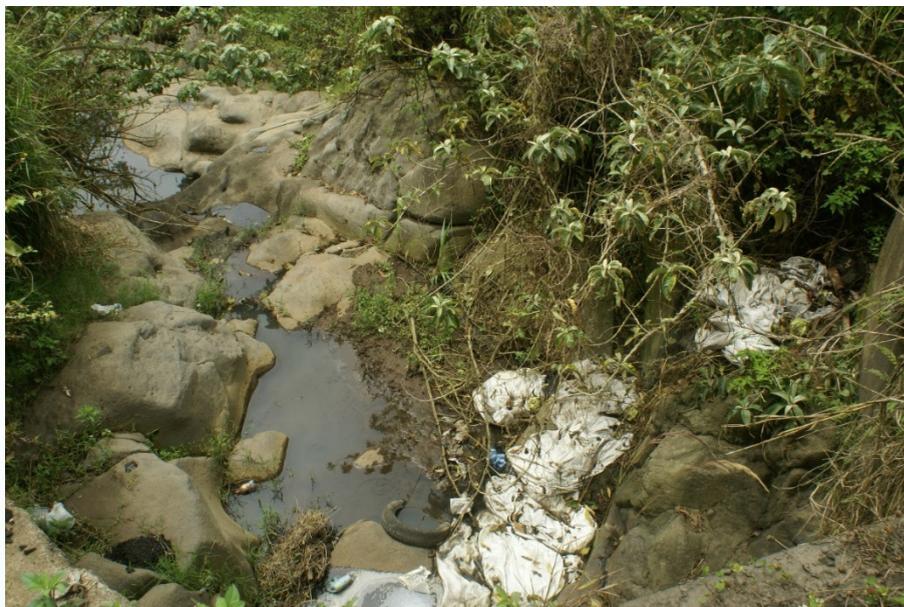
**Figura 5.22.** Río Páez, contaminación por residuos agroindustriales y domésticos.

En las figuras anteriores se ve muy claramente los serios problemas de contaminación del río Páez debido a la falta de tratamiento de aguas residuales, por lo tanto, en este documento se hace una

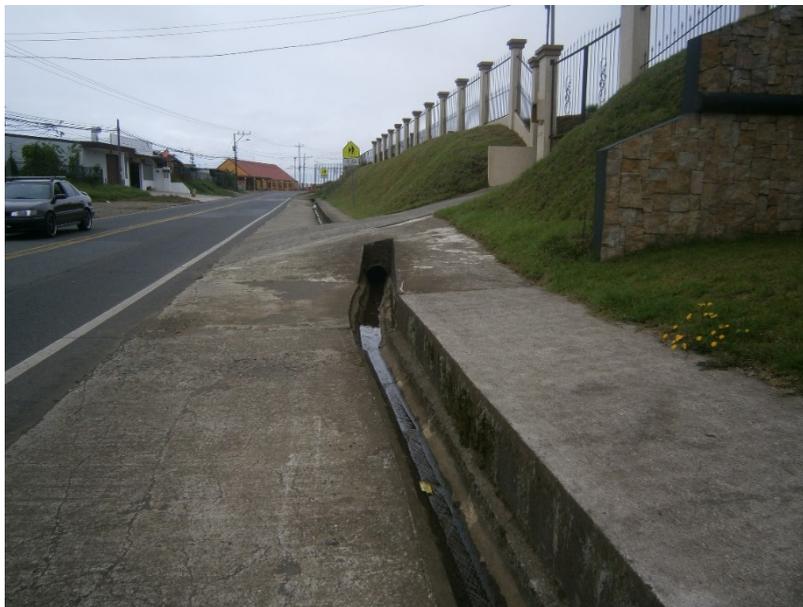
Figura 5.23. Descarga de agua residual en sistema de recolección de agua de lluvia.

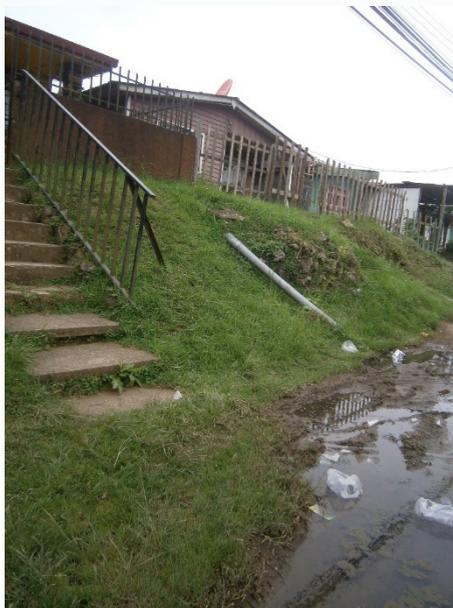
Figura 5.24. Descarga de agua residual sin canalización.

Además de la contaminación de fuentes naturales (ríos y quebradas) por aguas grises se encuentran situaciones como la de la figura anterior, donde se empoza el agua, no hay canalización hacia ninguna parte representando un grave riesgo dado que facilita la proliferación de mosquitos del tipo *Aedes aegypti* causante de enfermedades como Chikunguña, la fiebre de Zika, el Virus Mayaro, fiebre amarilla y Dengue.

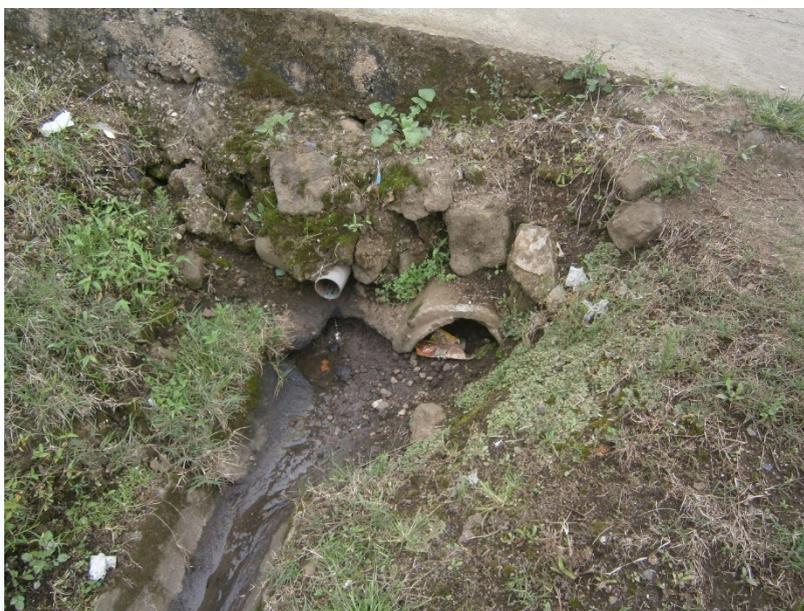
Figura 5.25. Contaminación de agua pluvial con agua gris, filtración en suelo.

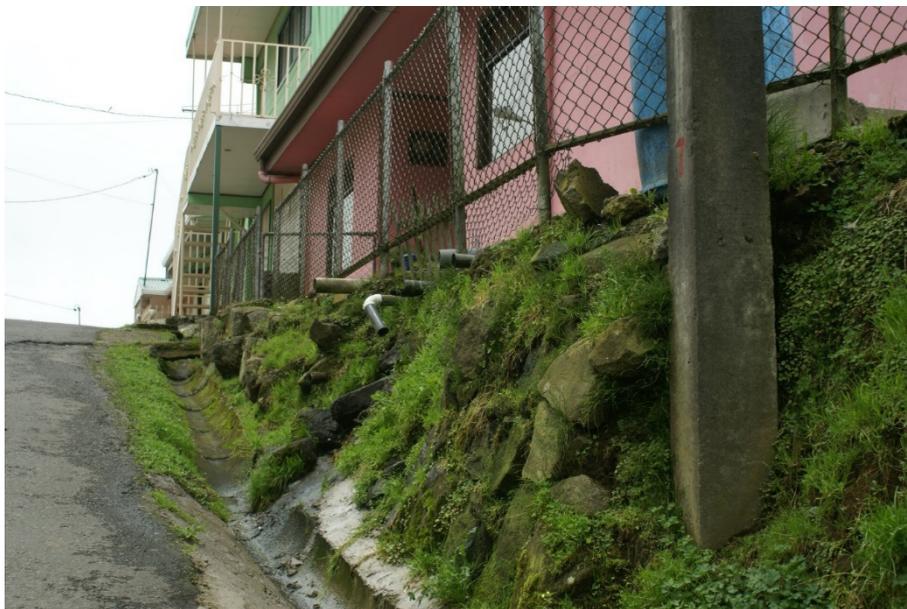
Figura 5.26. Descarga de agua residual gris a sistema de recolección agua lluvia.

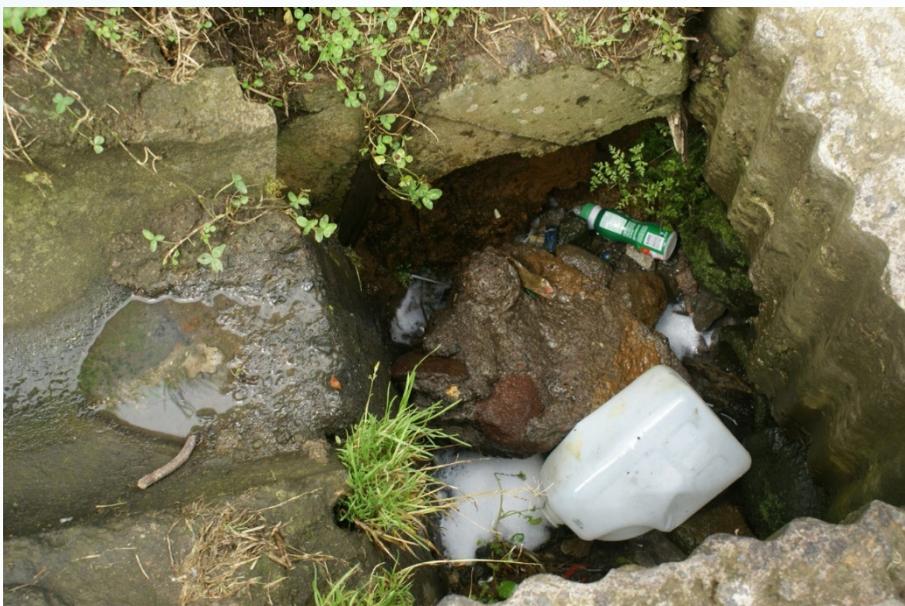
**Figura 5.27.** Descarga de agua residual gris a sistema de recolección agua lluvia con residuos sólidos acarreados.

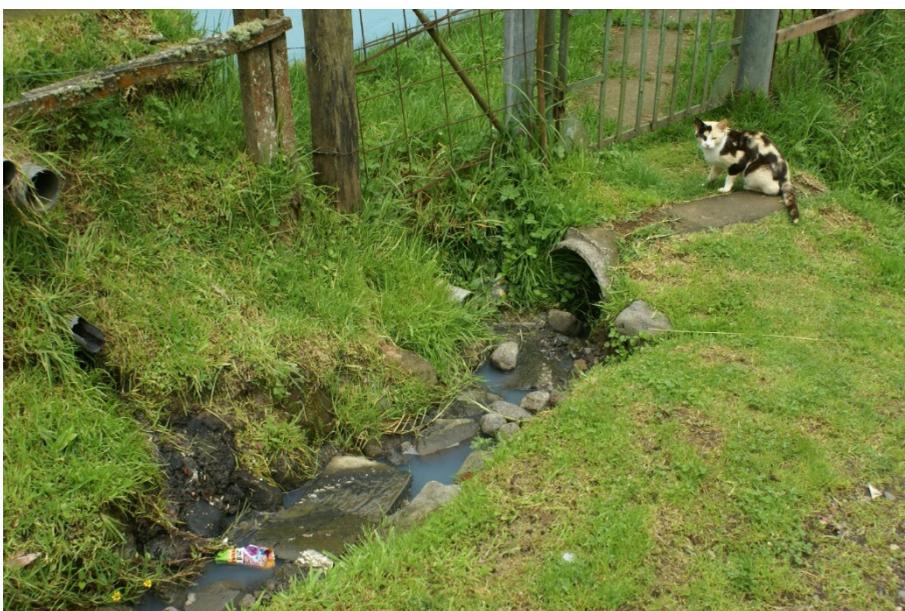
**Figura 5.28.** Descarga de agua residual gris sin canalización formal contaminando suelo.

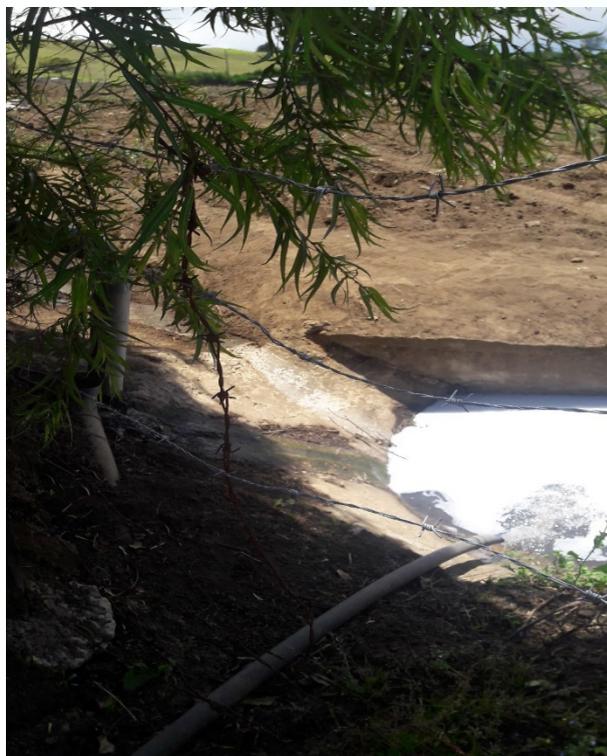
**Figura 5.29. Descarga de agua residual gris a sistema de recolección agua lluvia que drenan a río cercano.**

En la figura anterior se muestra una descarga grande de agua residual que es recolectada del lado este de la población, dicha agua va a dar directamente al río que atraviesa la comunidad. También a este río van a dar el resto de aguas grises del lado oeste de la comunidad.
