EVALUACIÓN DEL SANEAMIENTO AMBIENTAL SOSTENIBLE EN LAS ZONAS ATENDIDAS POR ASADAS EN EL CANTÓN DE EL GUARCO.

“PROPUESTA PARA EL MEJORAMIENTO DE LAS CONDICIONES DE
SANEAMIENTO AMBIENTAL EN LAS ASADAS DE LA PROVINCIA DE CARTAGO,
CON UN ENFOQUE DE PREVENCIÓN AL CAMBIO CLIMÁTICO”

Documento N° DARS-003

Noviembre, 2016

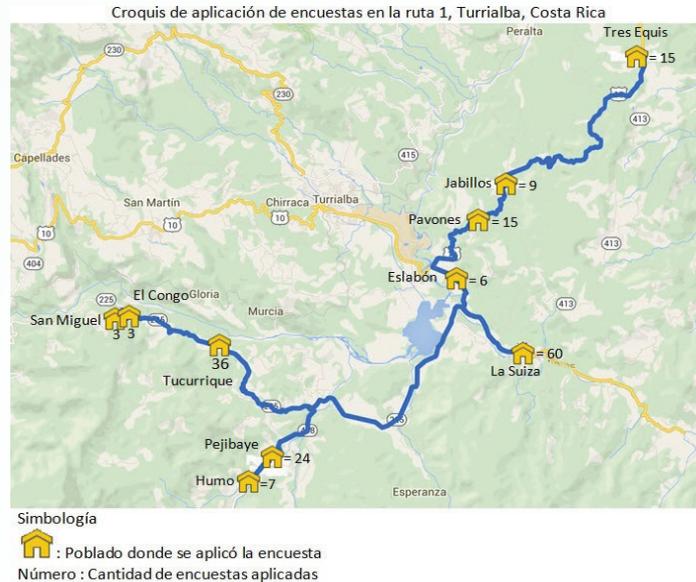
Figura 1.1. Croquis de aplicación de encuestas en la ruta 1, Turrialba, Costa Rica.

En la Figura 4.1 se muestra la ruta 1 de encuestas, en la cual se realizaron 178 encuestas.

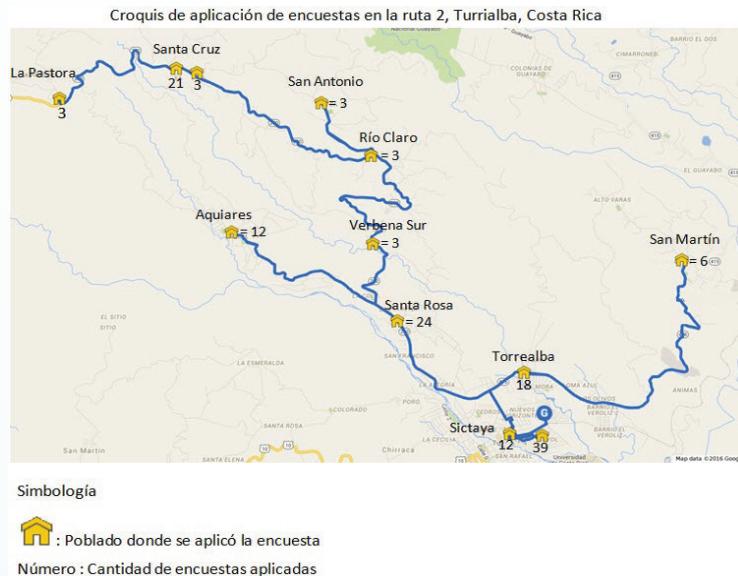
Figura 1.2. Croquis de aplicación de encuestas en la ruta 2, Turrialba, Costa Rica.

En la Figura 4.2 se muestra el recorrido para la ruta 2 de encuestas, donde se realizó un total de 147 encuestas.

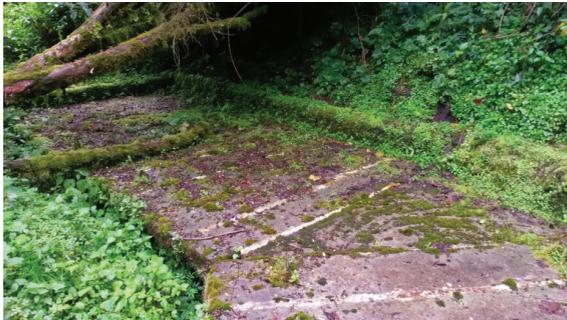
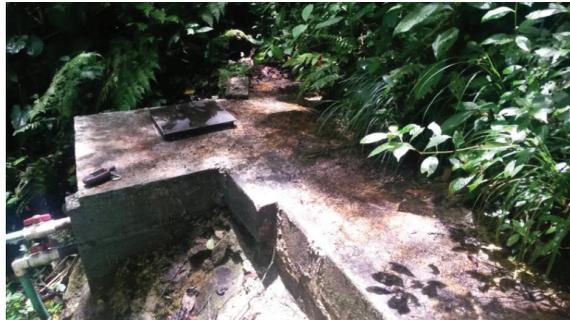
Figura 5.2 Ejemplos de tipo de captaciones de nacientes.

Captación enterrada

Captación semi-enterrada

De las fuentes con captación tipo nacientes que más se presenta en estos cuatro acueductos evaluados son las captaciones enterradas, este tipo de captaciones producen aguas, que por lo general son de buena calidad, es importante anotar que este tipo de nacientes son las que, los acueductos prefieren seleccionar como fuentes de abasto de sus acueductos, en muchos casos prefieren estas fuentes aun cuando estén muy alejadas de la comunidad, lo cual ocasiona altos costos de inversión. Los costos de operación y mantenimiento de tuberías, accesorios y quiebra-gradientes son altos en estas estructuras, ya que algunas poseen varios años de estar funcionando y entonces su alto deterioro ocasiona frecuentes reparaciones de fugas, situación que se aumenta por el vandalismo, fallas geológicas, además los terrenos por donde pasan estas estructuras en su mayoría son terrenos privados. En Figura 5.2 tipos de captaciones de nacientes y en la Figura 5.3 , se observa que el 92% de las nacientes son tipo enterrada solo una naciente es semi-enterrada.

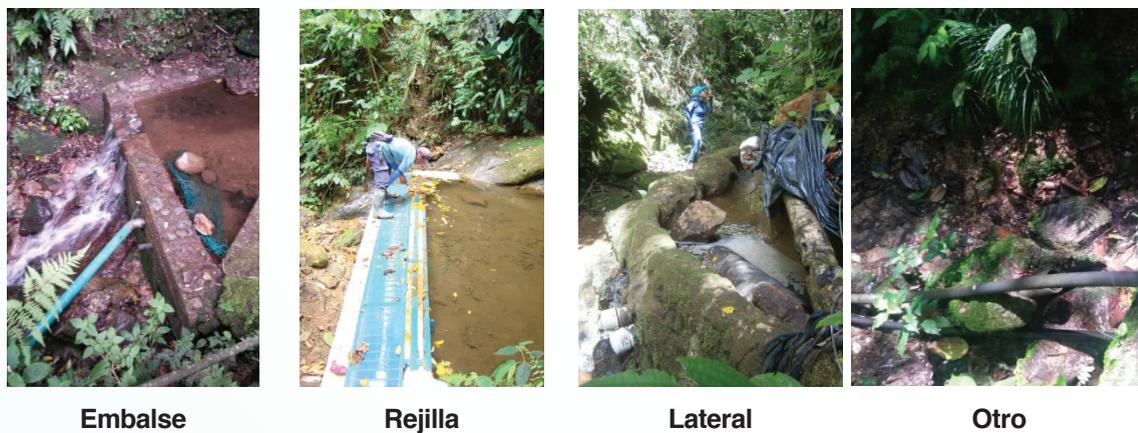
Figura 5.4 Ejemplo de captaciones tipo superficiales.

De las fuentes con captación tipo superficial que más se presentan en estos cuatro acueductos evaluados, son tres captaciones tipo embalse y tres con estructuras de rejillas y dos estructuras tipo lateral. En la Figura 5.4, se muestran los tipos de captaciones existentes en los acueductos evaluados.

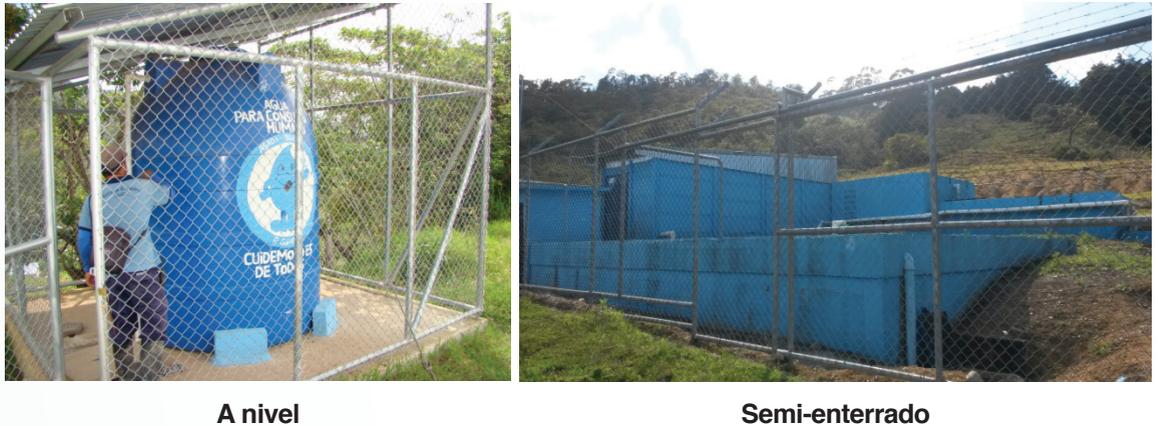
Figura 5.6 Ejemplo de tipos de tanques de almacenamiento.

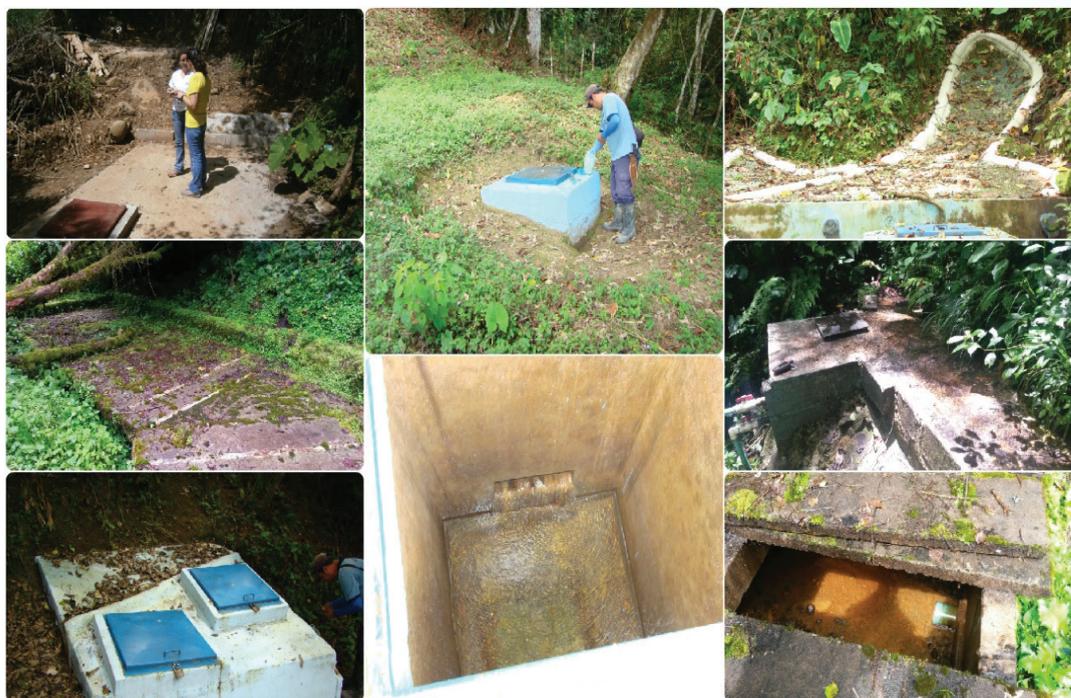
Es importante resaltar que hay factores de riesgo que son críticos, en este caso se observa que en la evaluación de las captaciones tipo nacientes, se dio una alta incidencia en dos factores de riesgo, lo que es recomendable que la ASADA mire estos factores como prioritarios en los planes de mejoras del acueducto. Figura 5.11 se pueden observar las diferentes estructuras de captación de tipo nacientes que poseen los acueductos evaluados, las fotos dan la evidencia de los riesgos a que están sometidas estas estructuras.

Figura 5.11 Diferentes captaciones tipo naciente presentes en los acueductos evaluados – El Guarco.

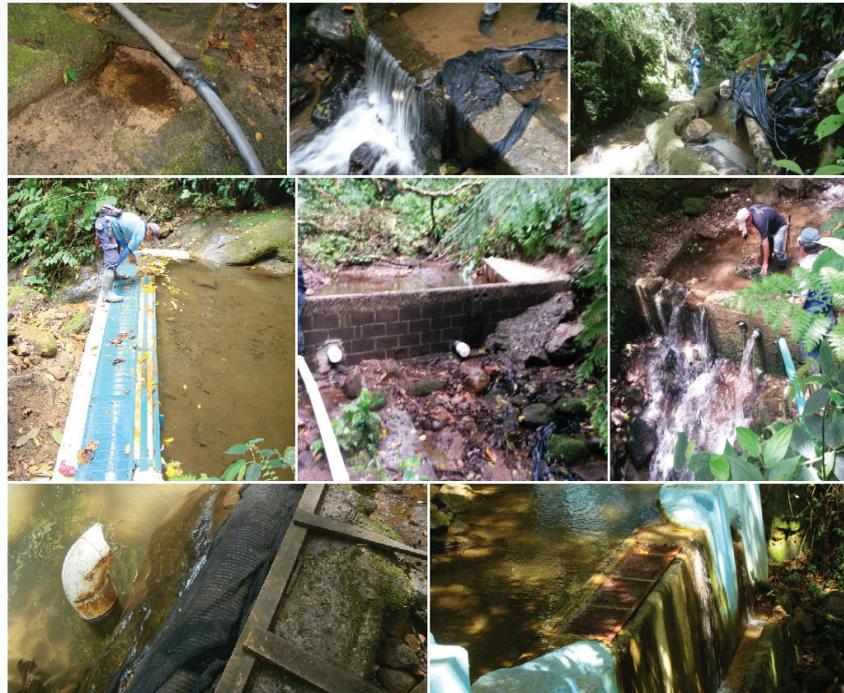
En la Figura 5.13, se observan las diferentes captaciones tipo superficial que poseen los acueductos evaluados, las fotos dan evidencias sobre los riesgos a que están sometidas estas estructuras, es importante anotar que en estos sitios se capta el agua que es llevada para ser clorada en los tanques.

Figura 5.13 Diferentes captaciones tipo superficial presentes en los acueductos evaluados Cantón – El Guarco.

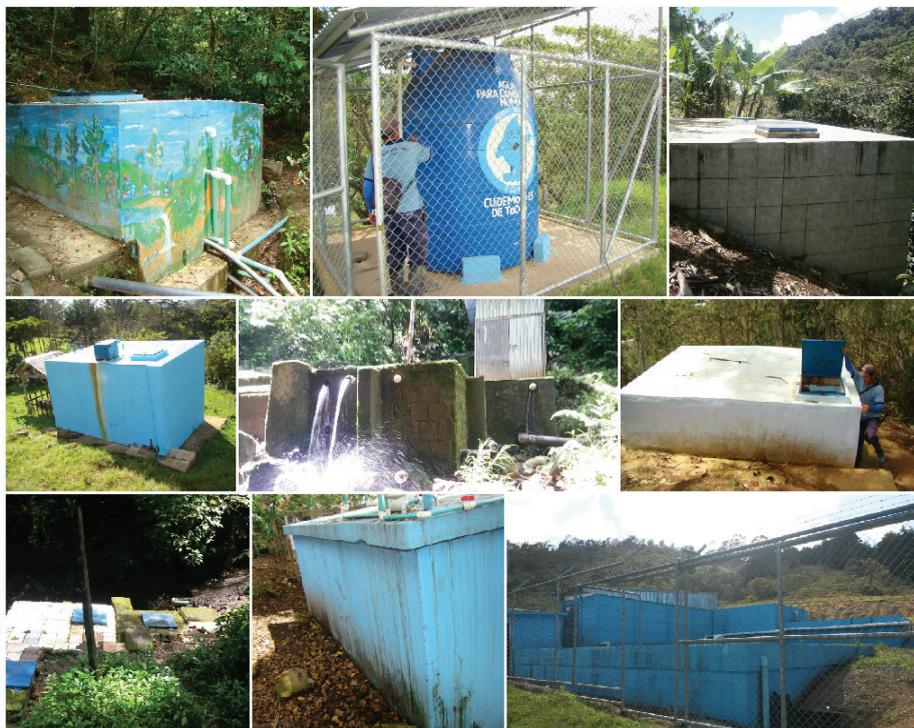
Dado que los tanques son de concreto, muchos de estos presentan grietas; estas grietas se dan en muchos de los casos por juntas frías, también se notan malas terminaciones del concreto en la fase de construcción por falta de acomodo y compactación ya sea con vibradores o con varillas. Muchas de estas fugas los operadores las han reparado, pero éstas vuelven y afloran debido a inadecuados procedimientos, puesto que se utilizan morteros simples sin apoyo de productos epóxicos.

En la Figura 5.15, se presentan los tanques de almacenamiento utilizados por los acueductos evaluados, donde se pueden observar los riesgos que cada tanque posee.

Figura 5.15 Diferentes tanques presentes en los acueductos evaluados Cantón El Guarco.

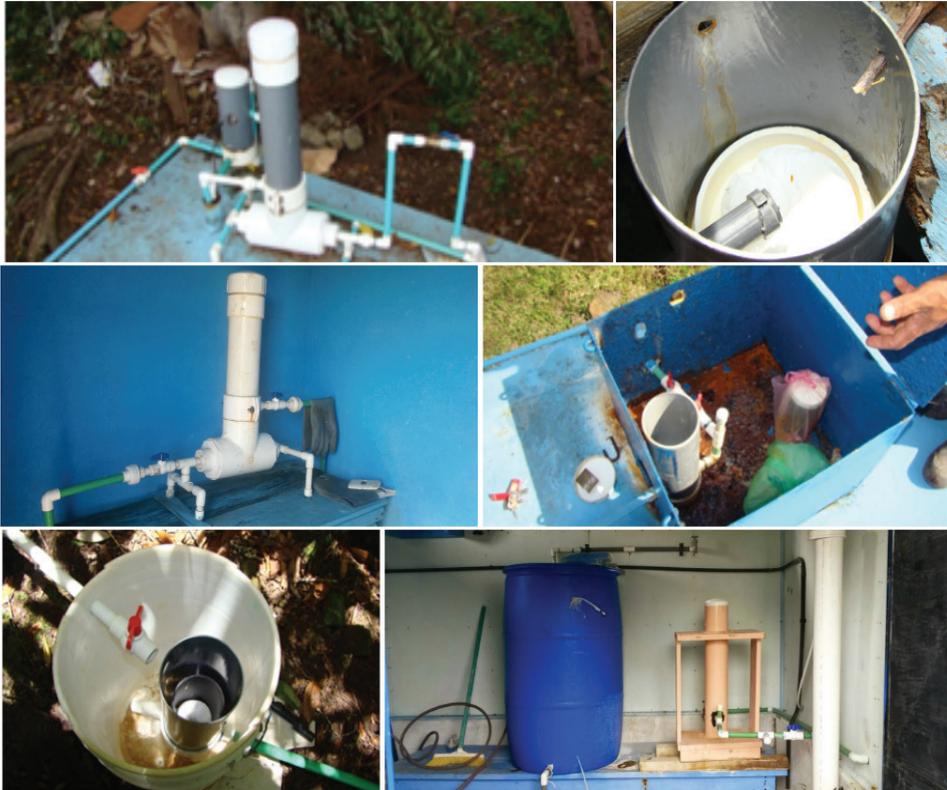
Cabe resaltar que en algunos sistemas de desinfección la dosificación tiene deficiencias técnicas, ya que el goteo no se verifica con medición de volumen y tiempo, si no de manera visual, lo cual no garantiza las dosis necesarias.

En la Figura 5.17, se presentan los diferentes tipos de desinfección “con pastillas” utilizados por los acueductos evaluados, donde se pueden observar los riesgos que cada sistema presenta dando evidencias que la cloración no garantiza una acertada desinfección del agua, la cual será suministrada a la comunidad usuaria.

Figura 5.17 Diferentes sistemas de desinfección presentes en los acueductos evaluados Cantón El Guarco.

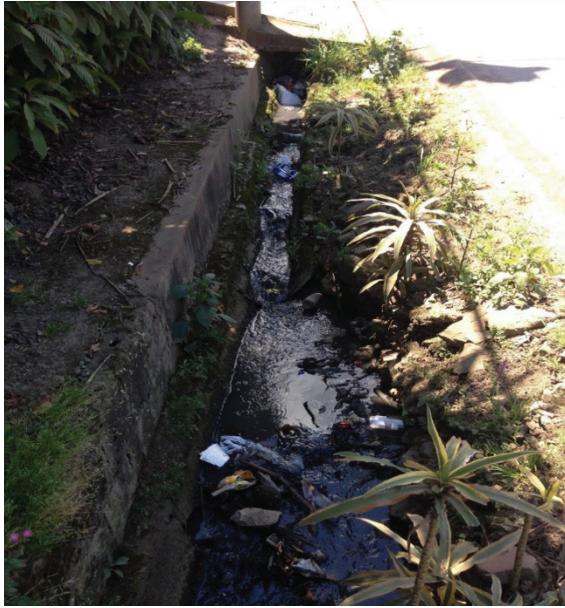
Figura 5.22. Recolectores de agua pluvial con vertimiento de aguas grises y acumulación de residuos sólidos.

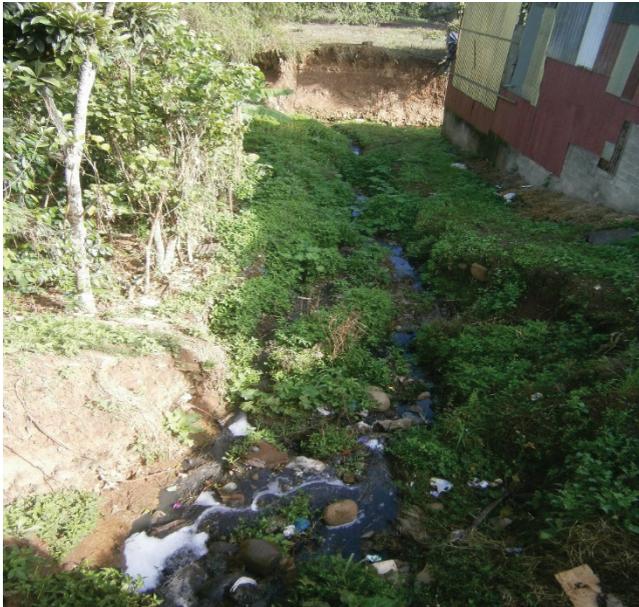
Figura 5.23. Aguas grises y jabonosas descargadas en fuente natural Río Cucaracha.

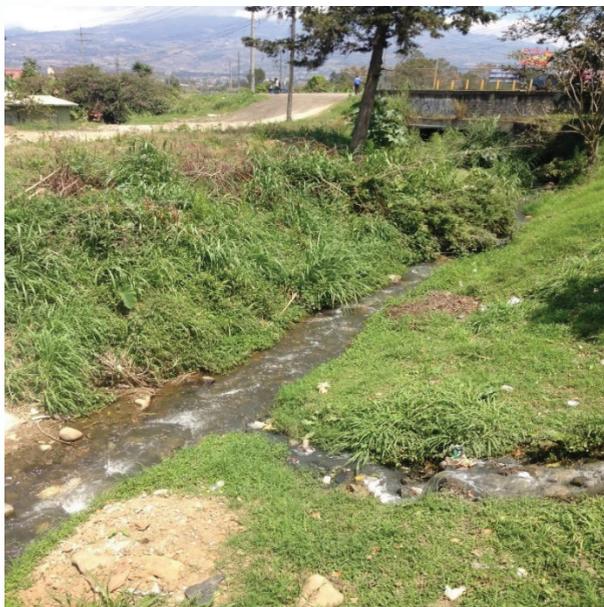
Figura 5.24. Ninguna protección de la ribera del río y alta contaminación del cauce.

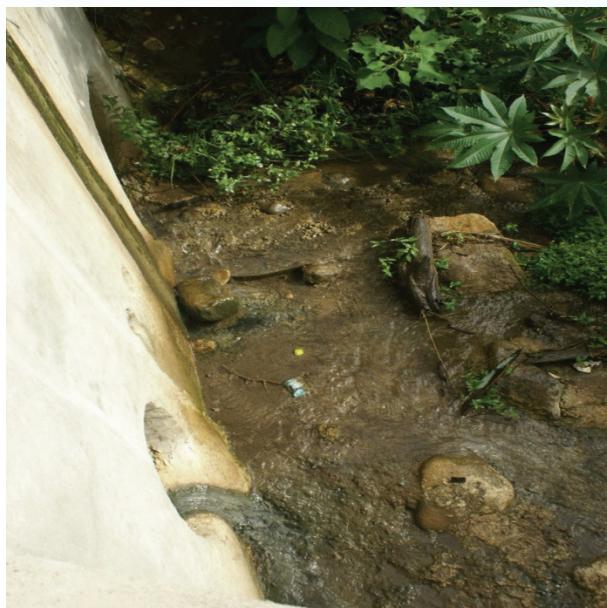
Figura 5.25. Descarga de agua residual en sistema de recolección de agua de lluvia.

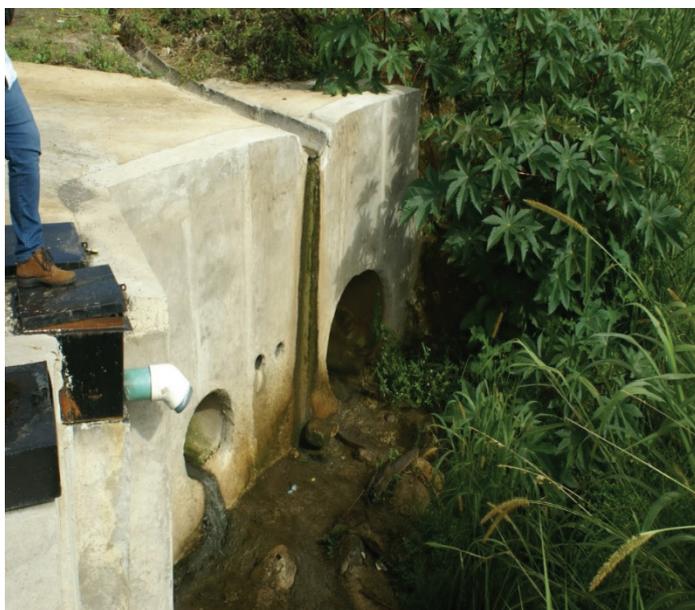
Figura 5.26. Descarga de agua residual en sistema de recolección de agua de lluvia.

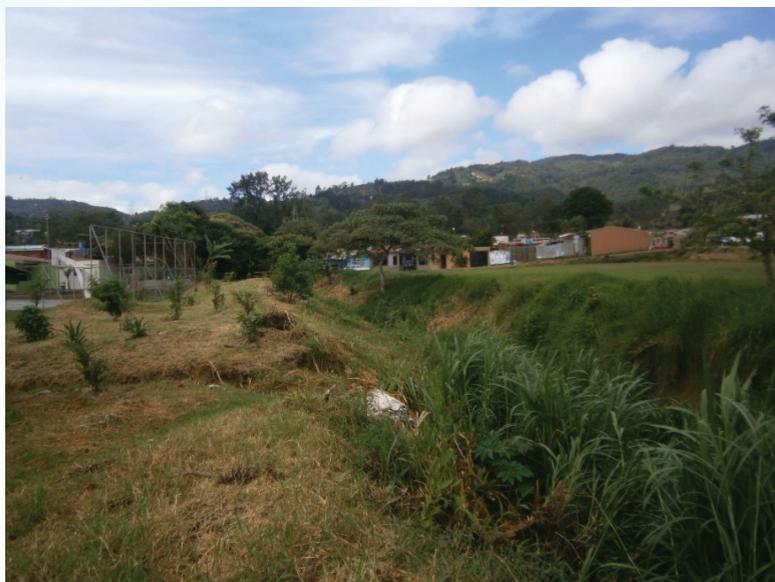
Figura 5.27. Ribera de río sin cobertura boscosa mínima de ley.

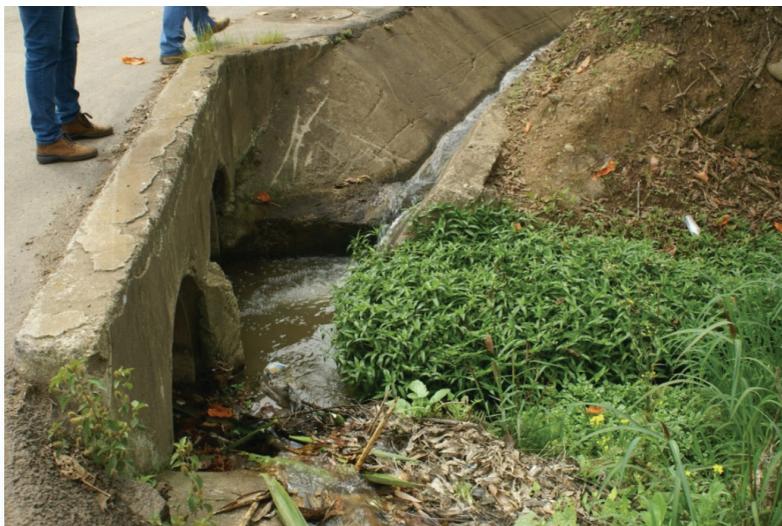
Figura 5.28. Mezcla de agua residual con aguas pluviales y natural en la misma canalización.

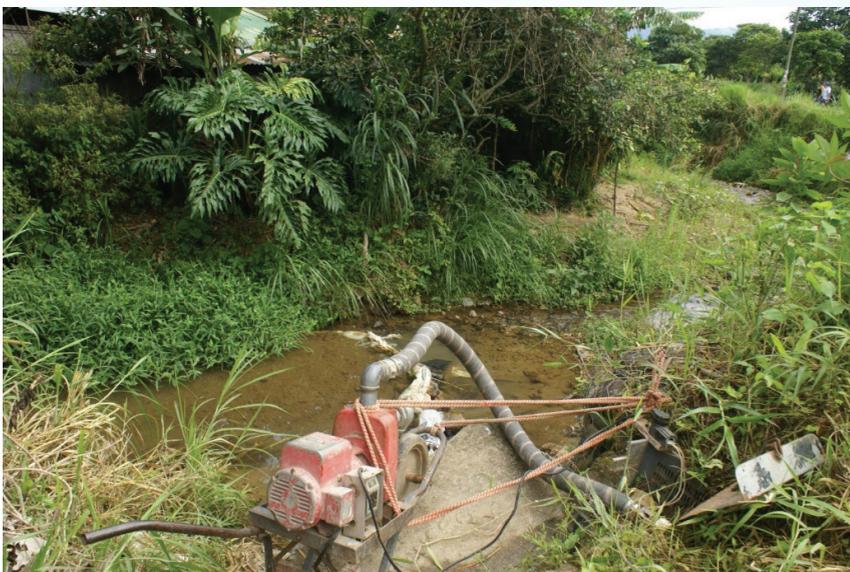
Se detectó en esta zona que las fuentes de agua naturales son utilizadas directamente en cultivos de hortalizas y otros, por lo que además se corre con un riesgo de contaminación microbiológica importante.

Figura 5.29. Uso de agua para irrigación de campos agrícolas, comunidad de Guatuso.

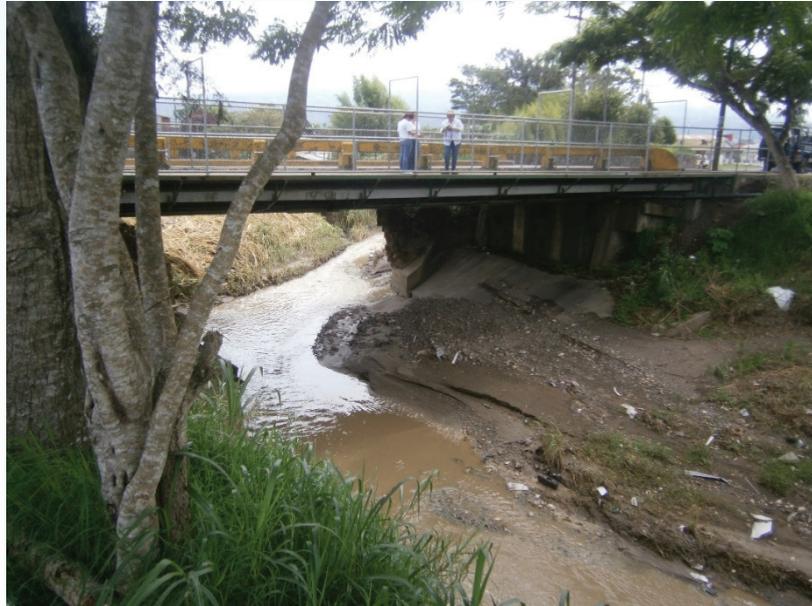
Figura 5.30. Río contaminado con aguas residuales y residuos sólidos.

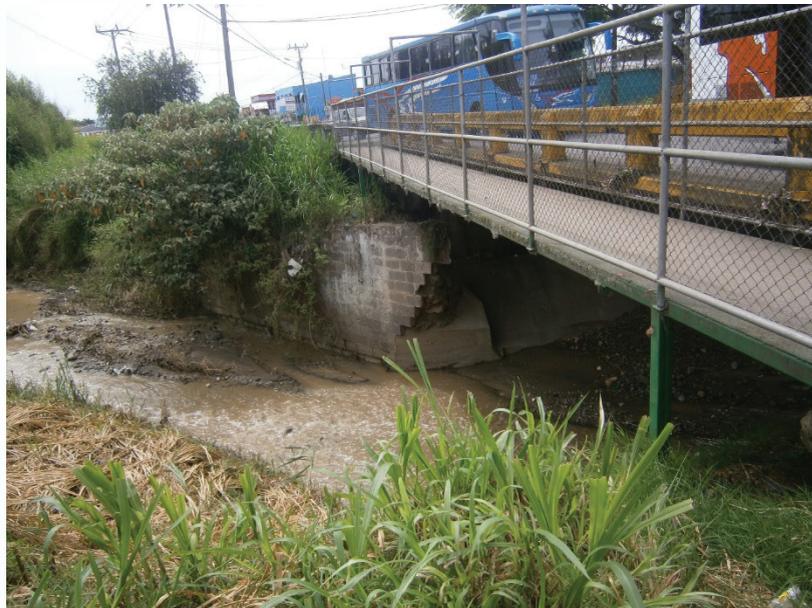
Figura 5.31. Ninguna cobertura boscosa alrededor del río.

En la fotografía anterior se muestra claramente como el río se ha desbordado en varias ocasiones y ha ido deteriorando las cimientos del puente, todo esto es consecuencia de la poca cobertura boscosa con que este río cuenta.

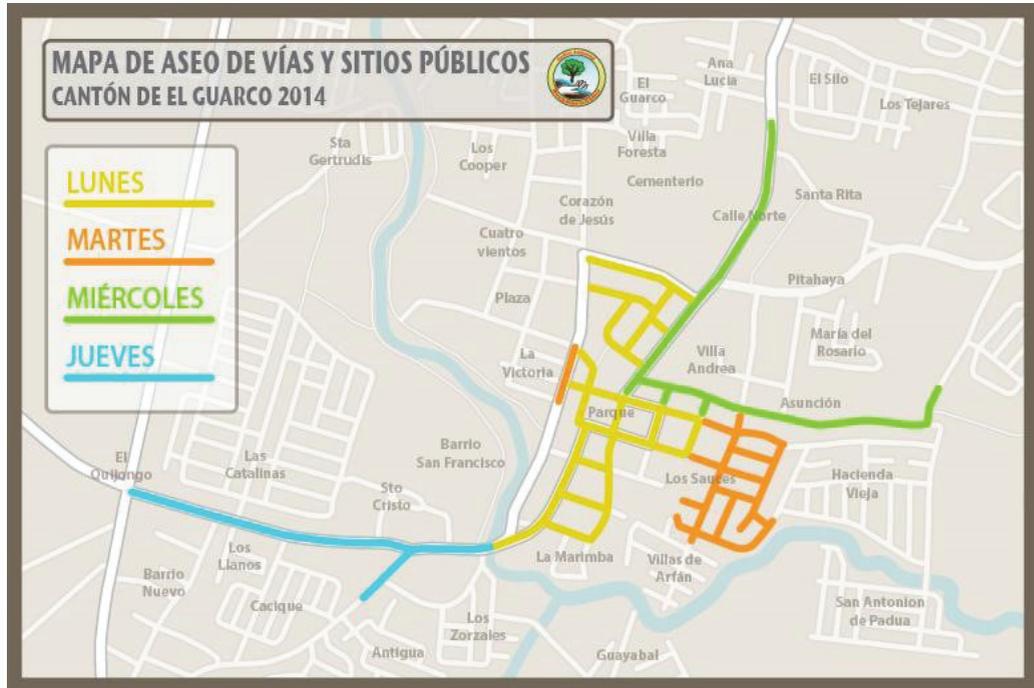
Figura 5.32. Mapa de Aseo de Vías y Sitios Públicos El Guarco

El aseo en las zonas públicas se puede observar en el siguiente dibujo, en total se atienden 13770.76 metros.
