**Sección Polideportivo  
Japdeva**

## EVALUACIÓN DE INSTALACIONES RECREATIVAS

## 2.1 UBICACIÓN DE LA MUESTRA SELECCIONADA

# 2.3 matriz de evaluación

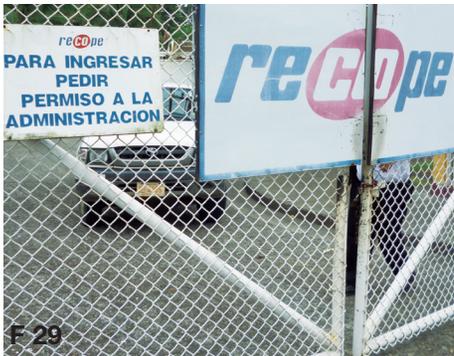
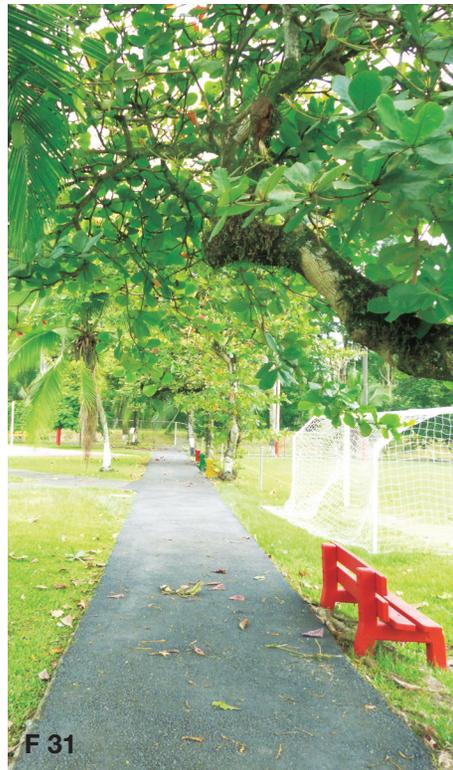
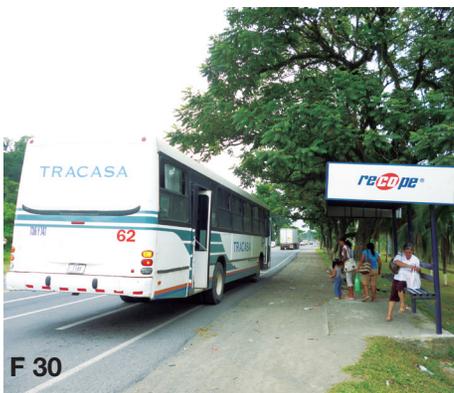
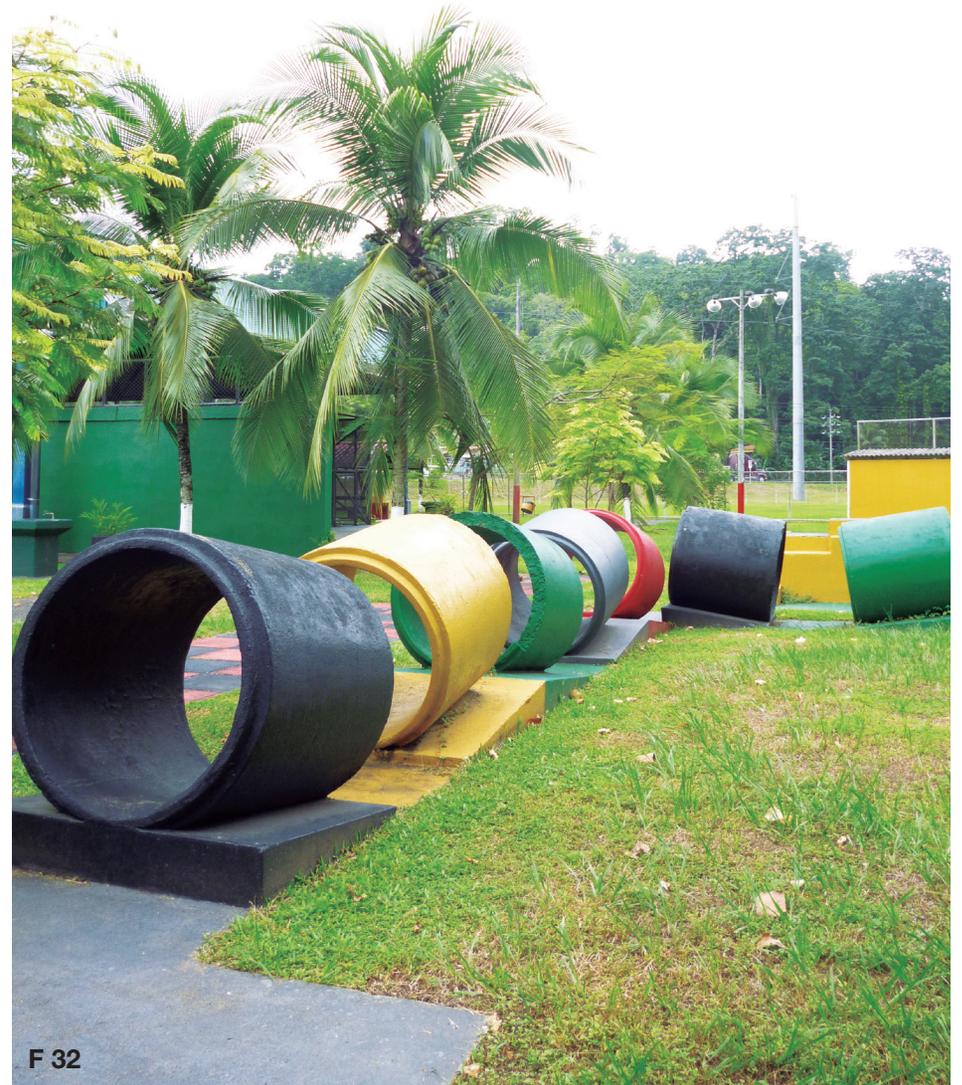
# CASO: POLIDEPORTIVO DE RECOPE

El polideportivo de RECOPE, se encuentra a las afueras de la ciudad de Limón a unos 7 km del centro propiamente. Tiene un horario de atención restringido; aunque está a disposición de todas las personas de la ciudad, su control de acceso y mallas perimetrales hacen que esta instalación no sea accesible. Existe transporte público cuya ruta incluye una parada justo al frente del lugar.

El estado Físico de estas instalaciones es muy bueno, lo que refleja el excelente mantenimiento que se le da: estabilidad de su estructura, césped bien recortado, áreas bastante limpias, pintura muy colorida y en buen estado. Además muchos de sus espacios permiten usarlas con un buen rango de confort debido a la aplicación de estrategias pasivas.

Este polideportivo cuenta con áreas de esparcimiento para todo tipo de personas, algunas de ellas son: gimnasio, ranchitos para disfrutar al aire libre en familia, senderos, cancha de tenis techada, cancha de tenis al aire libre, cancha de baloncesto, tenis de mesa, cancha de fútbol, área de juegos para niños y piscina. Todo esto rodeado de exuberante vegetación, que se encuentra dentro del inmueble.

Al encontrarse lejos del centro urbano, son pocos o prácticamente nulos los servicios complementarios con los que cuenta. No hay soda ni cafetería, por lo que si se desea ingerir alimentos deben ser cargados por las personas que visiten el lugar.

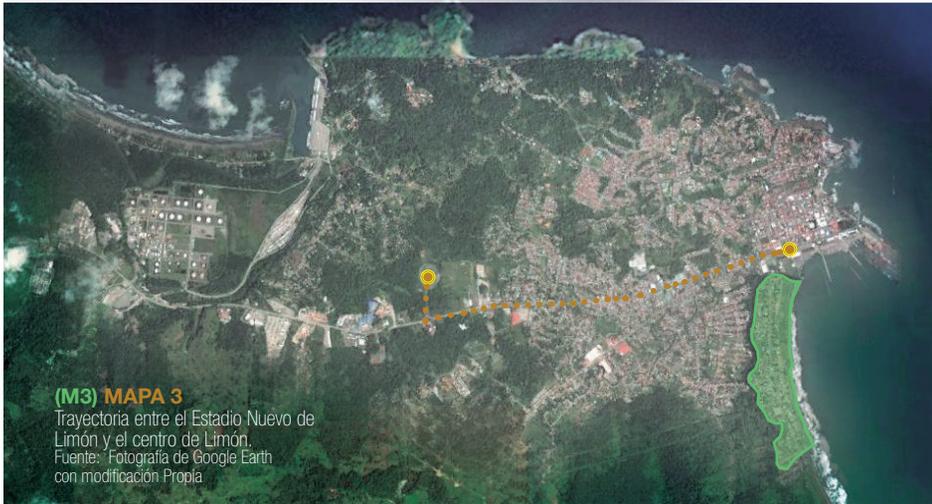
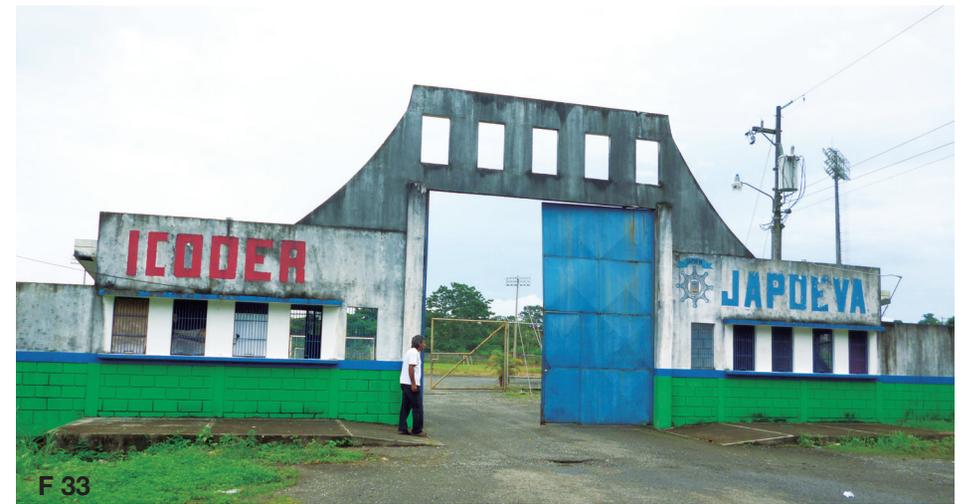
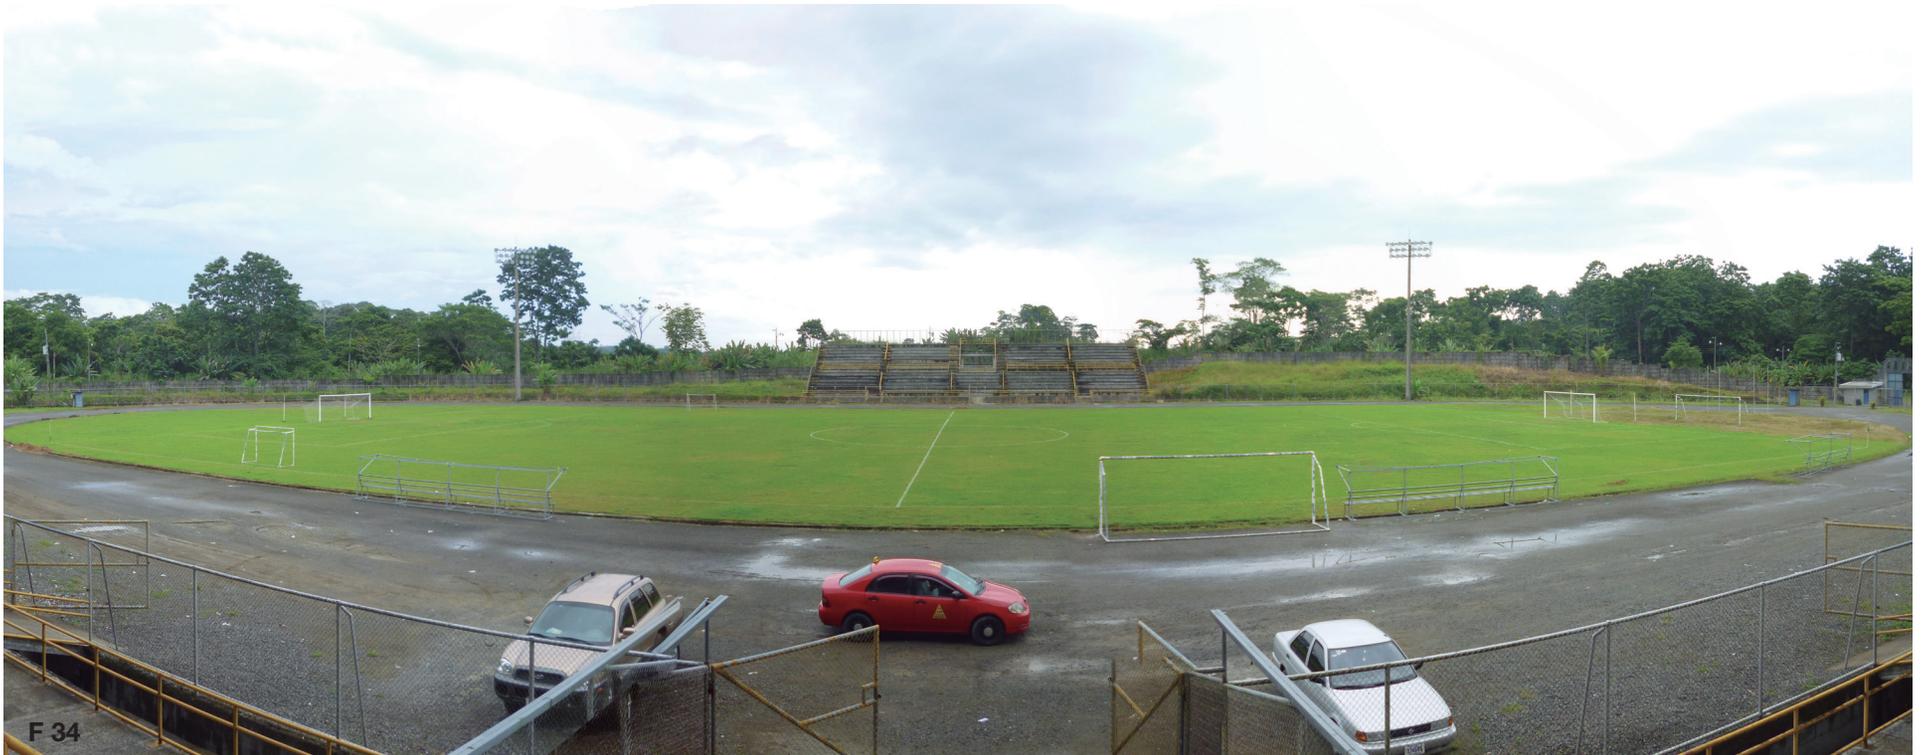
# CASO: ESTADIO NUEVO DE LIMÓN

El Estadio Nuevo de Limón se encuentra a más de 3 km del centro de la ciudad, por lo que el acceso se da por medio de bus u otro medio de transporte. Actualmente sirve como instalación deportiva del Colegio Deportivo de Limón, por lo que no es de acceso totalmente público. Tiene un horario restrictivo y para hacer uso del mismo debe coordinarse previamente. También se encuentra rodeado de cercas y muros, por lo que no es de fácil acceso.

El mantenimiento de esta edificación se da por parte del Centro Educativo antes mencionado y muestra algunos signos de deterioro y falta de mantenimiento, por ejemplo el tacotal que ahora cubre lo que era el arqueo, así como el descuido en las pinturas y cerramientos del lugar. Algunos de sus espacios muestran intenciones por utilizar estrategias pasivas con materiales que permitan ventilación. Su estructura principal muestra bastante solidez y resistencia.

Al ser estadio cuenta con la cancha para partidos de fútbol, así como un velódromo. Además cuenta con una pequeña oficina de administración, servicios sanitarios, planta de tratamiento de aguas, boletería. No cuenta con área de juego para niños. Sin embargo cuenta con espacio suficiente para ampliarse y extenderse.

Por estar alejado y encontrarse rodeado de vegetación no existen locales comerciales, ni sodas, ni farmacia ni ningún tipo de servicio alterno, de hecho actualmente el colegio que utiliza estas instalaciones debe llevar el refrigerio y demás para suplir este tipo de necesidad a sus alumnos.

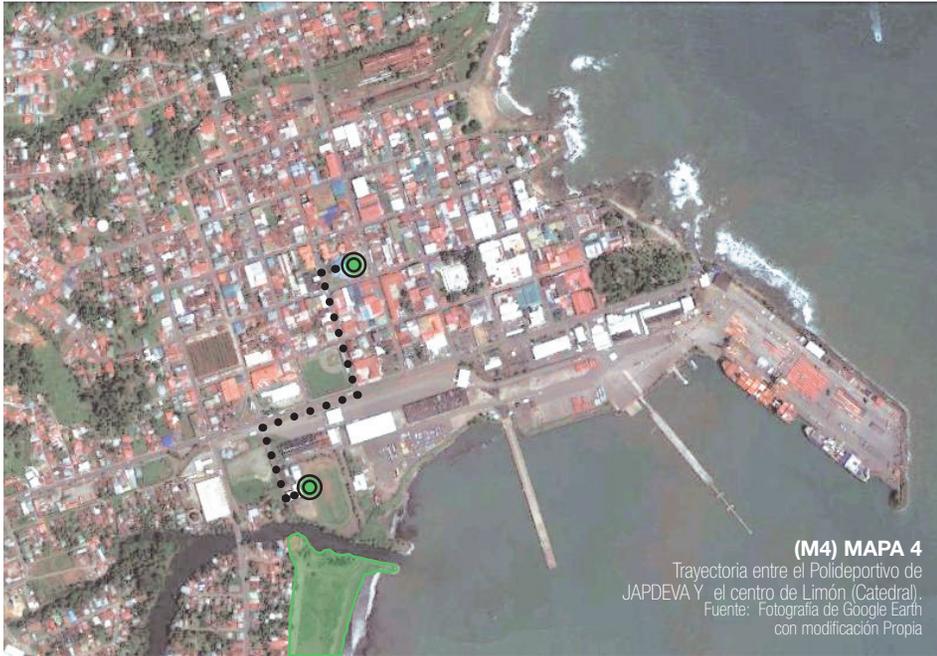
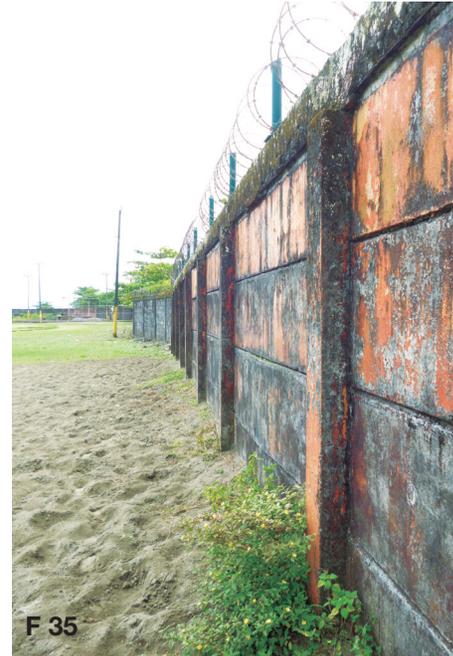
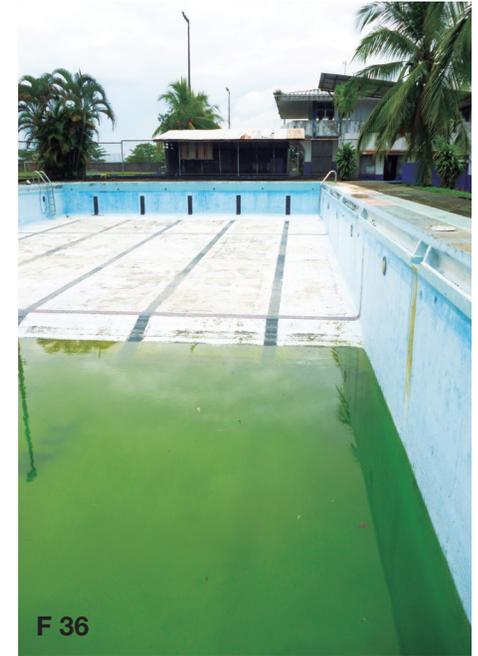
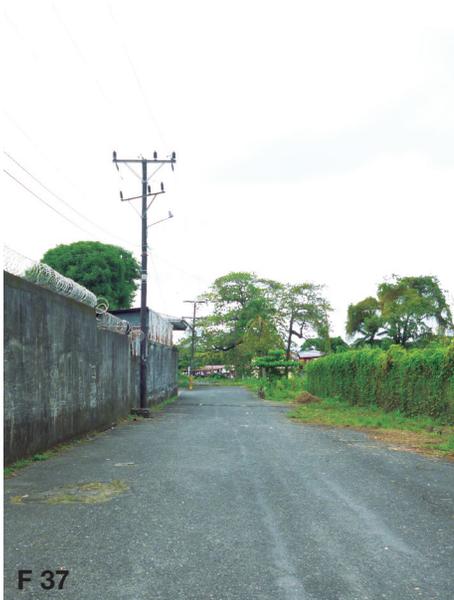
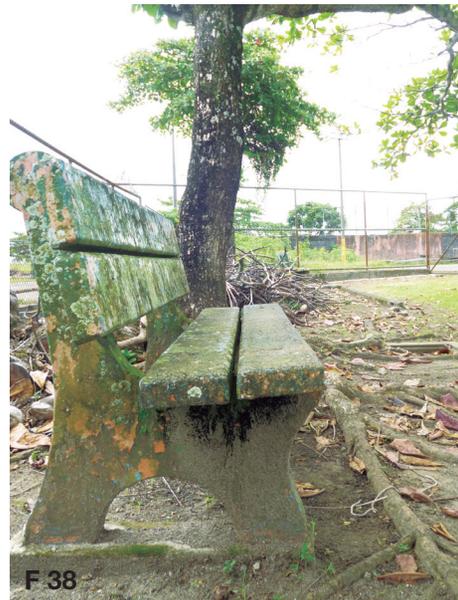
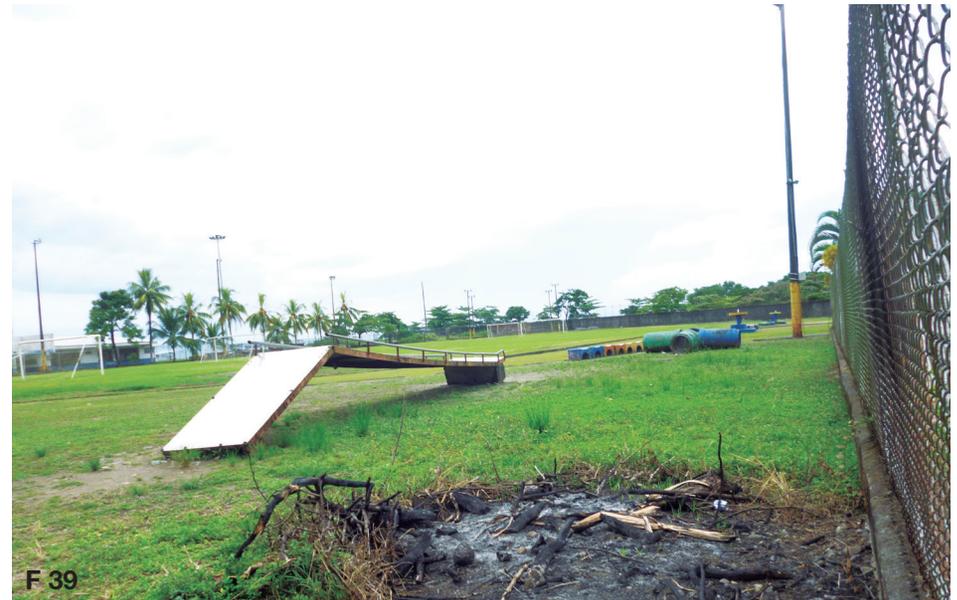
# CASO: POLIDEPORTIVO DE JAPDEVA

Aunque se encuentra en el centro de Limón, las condiciones de su entorno y la entrada dificultan el acceso, el lugar está rodeado por muros mallas y se observa gran deterioro en la infraestructura. La mayoría del tiempo hay indigentes que se albergan en sus alrededores lo que se considera un factor que le resta atractivo y lo convierte en zona insegura. No cuenta con transporte público colectivo. Lo utilizan generalmente los trabajadores de JAPDEVA personas de la ciudad y una peña parte de la población limonense.

A pesar de la estratégica ubicación, su estado físico ha sido afectado por la falta de mantenimiento. Esto se evidencia en la pintura, y el estado degradado de sus instalaciones, afectada en gran parte por maleza; pese a tener piscina ésta se encuentra totalmente inhabilitada. El área de juegos para niños prácticamente no existe. El velódromo, en el que Nery Brenes se inició también muestra grandes señales de deterioro. JAPDEVA ha expresado que no es prioridad en este momento.

Dentro de los espacios deteriorados cuenta con: una cancha de fútbol, velódromo, una cancha de básquet, un gimnasio, 2 piscinas, un espacio para área de juegos, servicios sanitarios, vestidores, oficina administrativa, pequeñas áreas con bancas para sentarse y observar actividad física, además está colinda con el muelle de Limón y bodegas industriales así como el mar y río de Cieneguita.

No cuenta con establecimientos cercanos al estar en una zona degradada y descuidada, no obstante por su proximidad al centro, las personas cuentan con la opción de adquirir -de camino- los productos que requieran.

● El polideportivo de JAPDEVA a pesar de su cercanía se encuentra en muy mal estado y es poco atractivo por lo degradado de su contexto y sus mismas instalaciones que no ofrecen variedad de opciones, además no existe ningún tipo de comercio cercano; sin embargo es frecuentado dado la cercanía con respecto al centro.

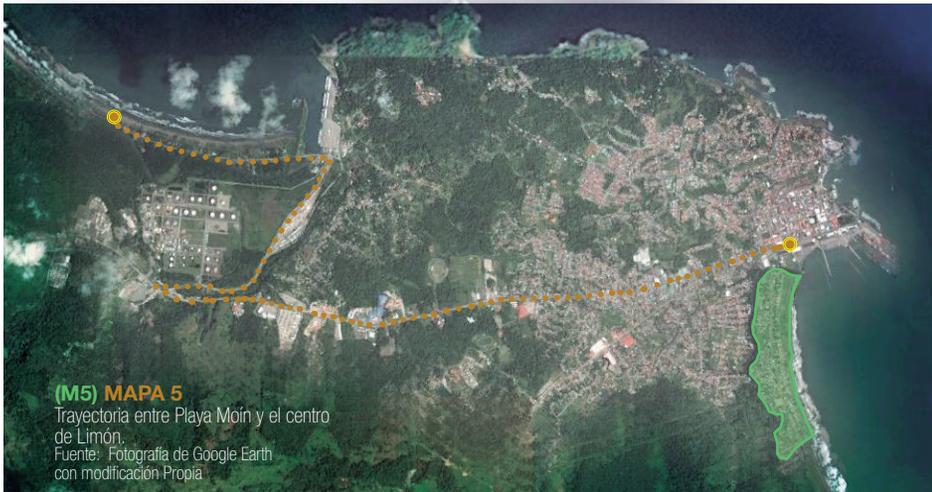
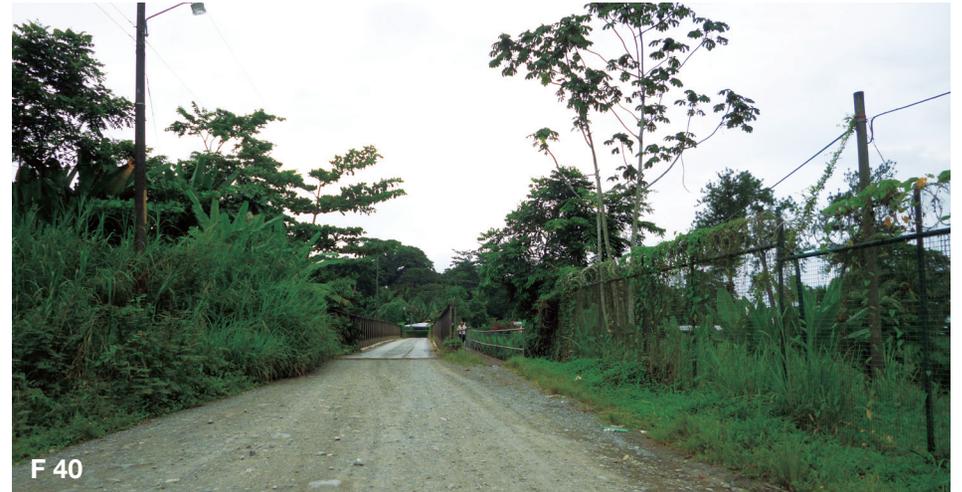
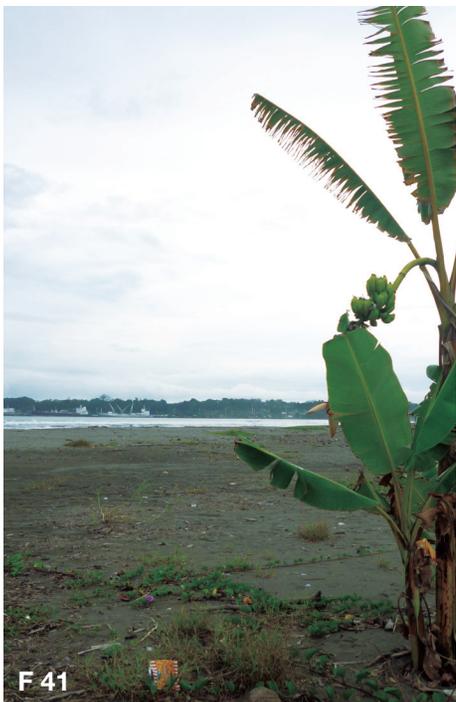
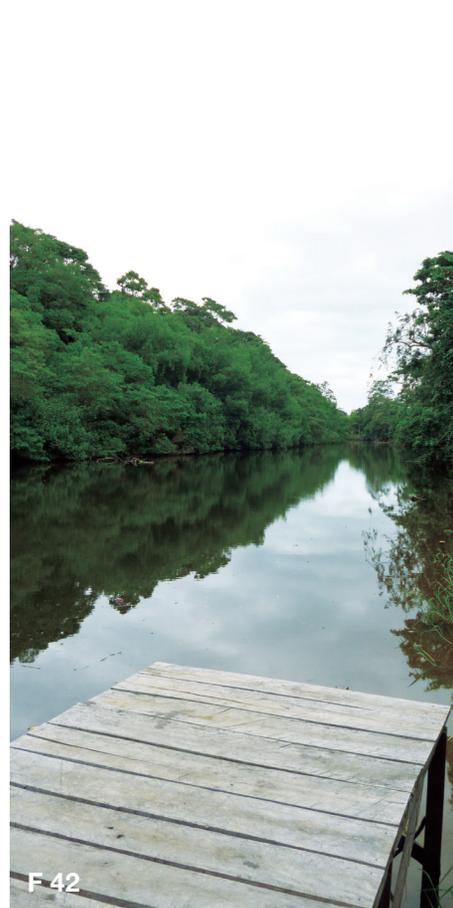
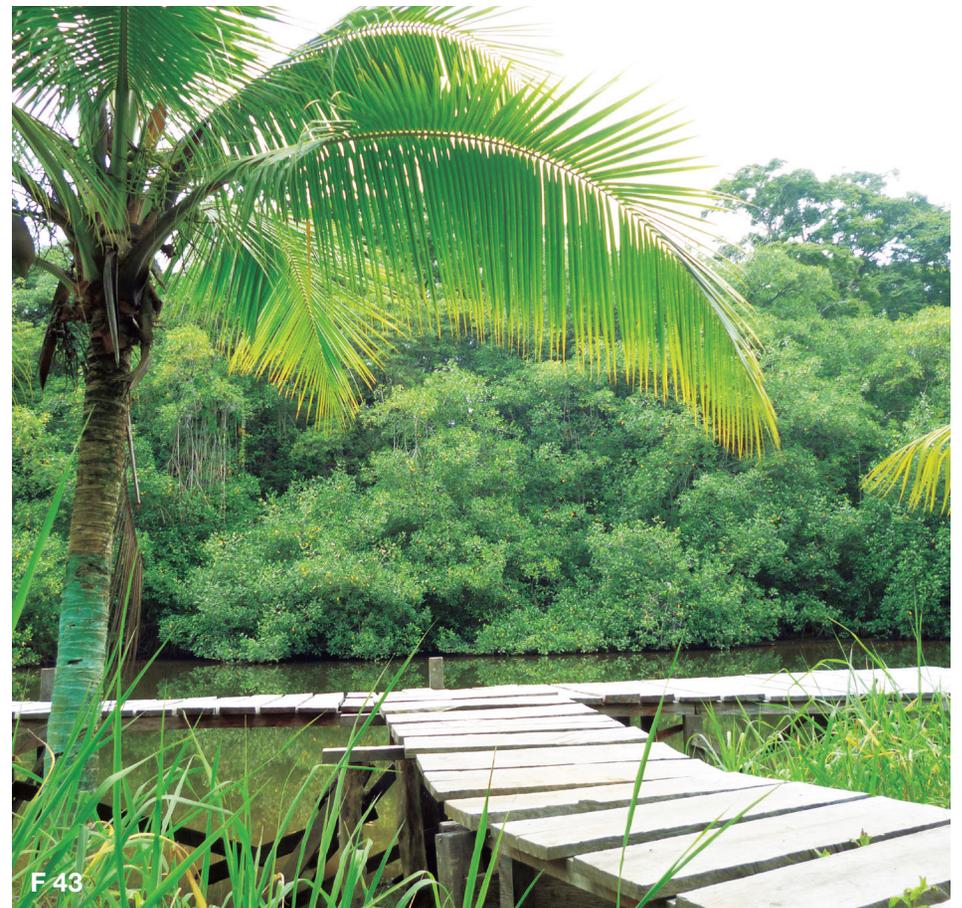
# CASO: PLAYA MOÍN

Se ubica a más de 3km de la ciudad, por lo que se considera lejana. Al ser playa, no cuenta con un horario ni con restricciones, por lo que está abierto a todo el público 24/7. Cuenta con transporte público de regular condiciones, tiene paradas de buses que necesitan mantenimiento. La vía vehicular principal es de lastre, y no tiene aceras para la movilidad peatonal.

Se categoriza como regular la limpieza porque hay basura. No cuenta con un sistema de mantenimiento constante para la limpieza de troncos y demás elementos que se encuentran en la playa, ello pese a que es responsabilidad del gobierno local. No hay mobiliario. No hay guardas ni salvavidas, pero la zona es de las más frecuentadas para recreación de los limonenses por ser tranquila y atractiva.

No hay canchas ni equipamiento, el espacio natural de la playa es el que se utiliza para realizar actividad física; igualmente se utiliza de la pequeña plaza del pueblo. No cuenta con equipamiento para el área de juegos de niños. No hay aceras ni otro elemento donde se pueda caminar, sino la misma playa. Los espacios techados son de índole privado, por lo que no hay un lugar para eventos. Al ser una zona que conserva la ruralidad, posee mucho espacio para crecer.

A distancias largas existe algo de comercio: sodas, pulperías, bares y restaurantes. No hay ranchos para llevar comidas y disfrutar en familia; sino que el espacio para esta actividad son los troncos y sombras de árboles. No hay farmacias, ni unidad de primeros auxilios en caso de que ocurra algún accidente. Tampoco cuenta con servicios sanitarios públicos.

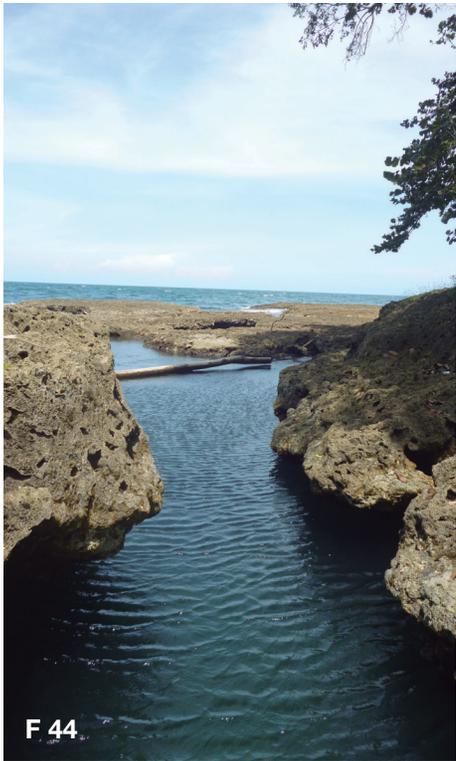
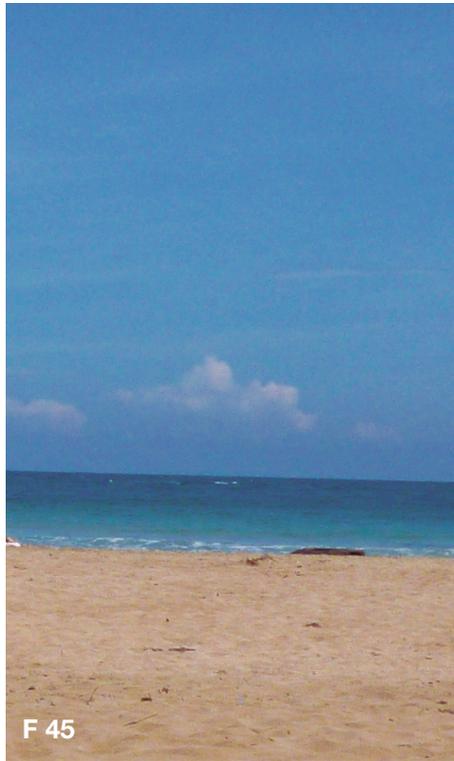
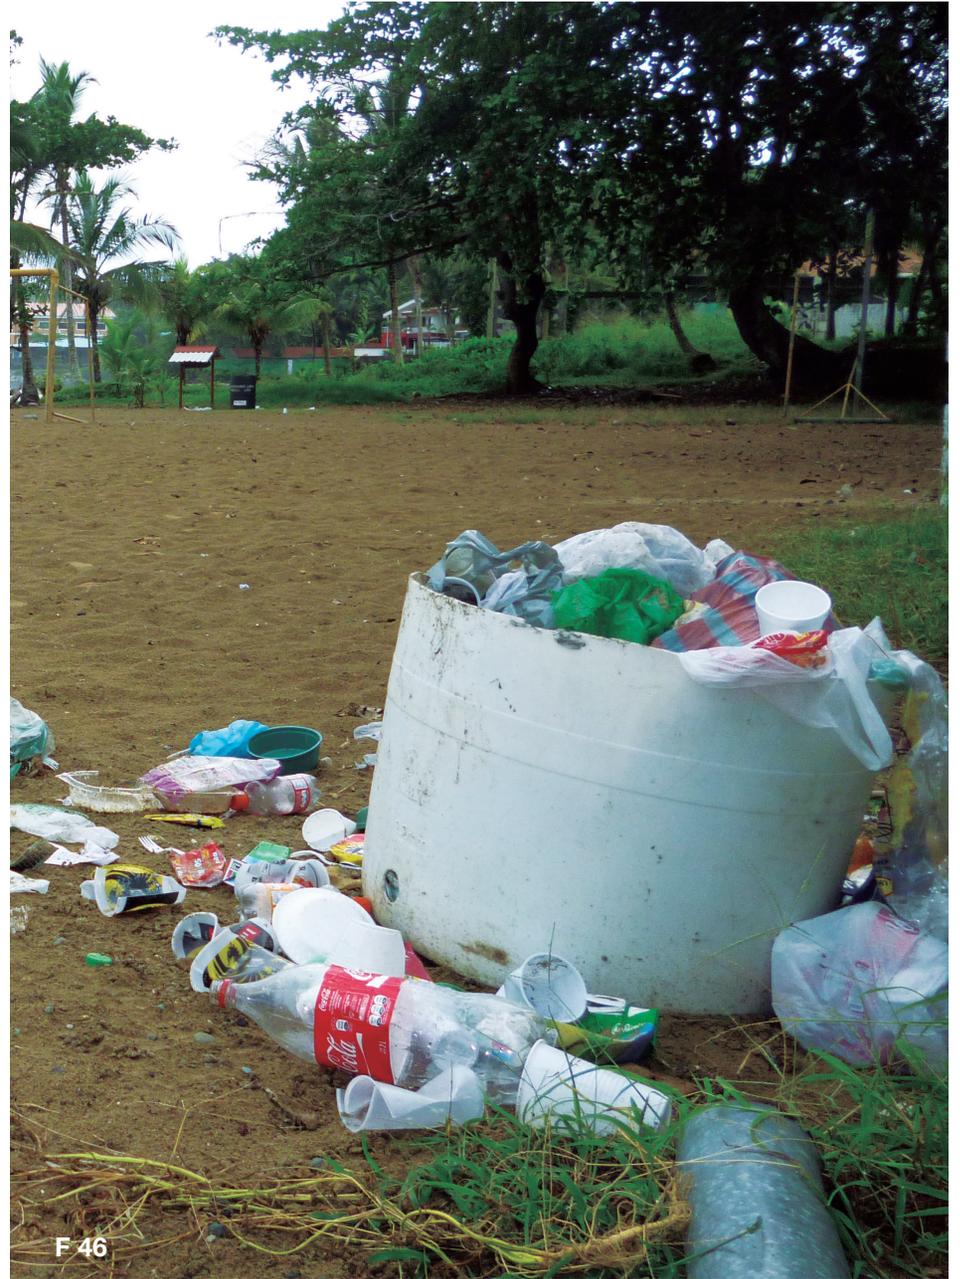
# CASO: PLAYA BONITA

Tiene una cercanía media ya que está a más de 4 km de la ciudad aproximadamente. Por ser espacio público y tratarse de playa no hay horario ni restricción de acceso. Cuenta con servicio de transporte público.

A pesar de contar con un mar de aguas limpias, se observó basura tirada en la playa o desbordada de los pocos basureros improvisados con los que cuenta. El mobiliario presente es muy poco o de alquiler (sombrias y sillas). El sistema de vigilancia o seguridad no es permanente, excepto cuando hay eventos especiales. Algunas de las edificaciones que rodean la playa cuentan con espacios adecuados al clima con el uso de espacios externos protegidos y grandes aleros.

No hay canchas, el único equipamiento deportivo son unas porterías para fútbol de playa. Tampoco existen áreas de juego para niños. Los espacios para caminar son la playa o algunos senderos de difícil acceso. Hay troncos bajo la sombra de los árboles, no hay techos que resguarde actividades variadas. Por su morfología y denso bosque no cuenta con espacio para crecer e incorporar equipamiento deportivo.

En los alrededores hay un abastecedor, bar-restaurantes y ventas informales de refrescos y bocadillos empacados para picar. No se cuenta con equipamiento y por lo general se utiliza el tronco o sombra de algún árbol. No hay baños públicos ni servicios de enfermería, excepto los que el comercio pone a disposición del público no consumidor.

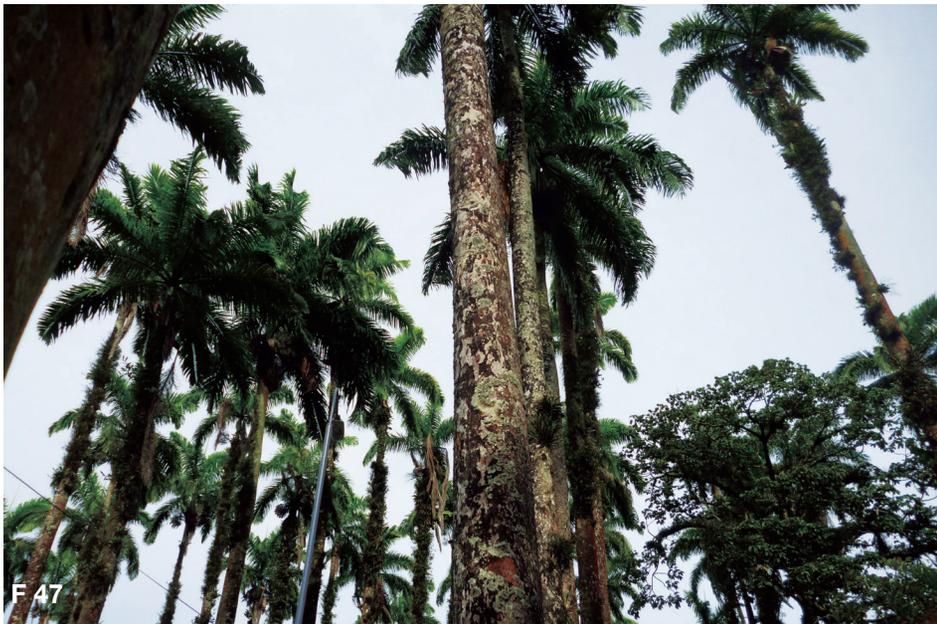
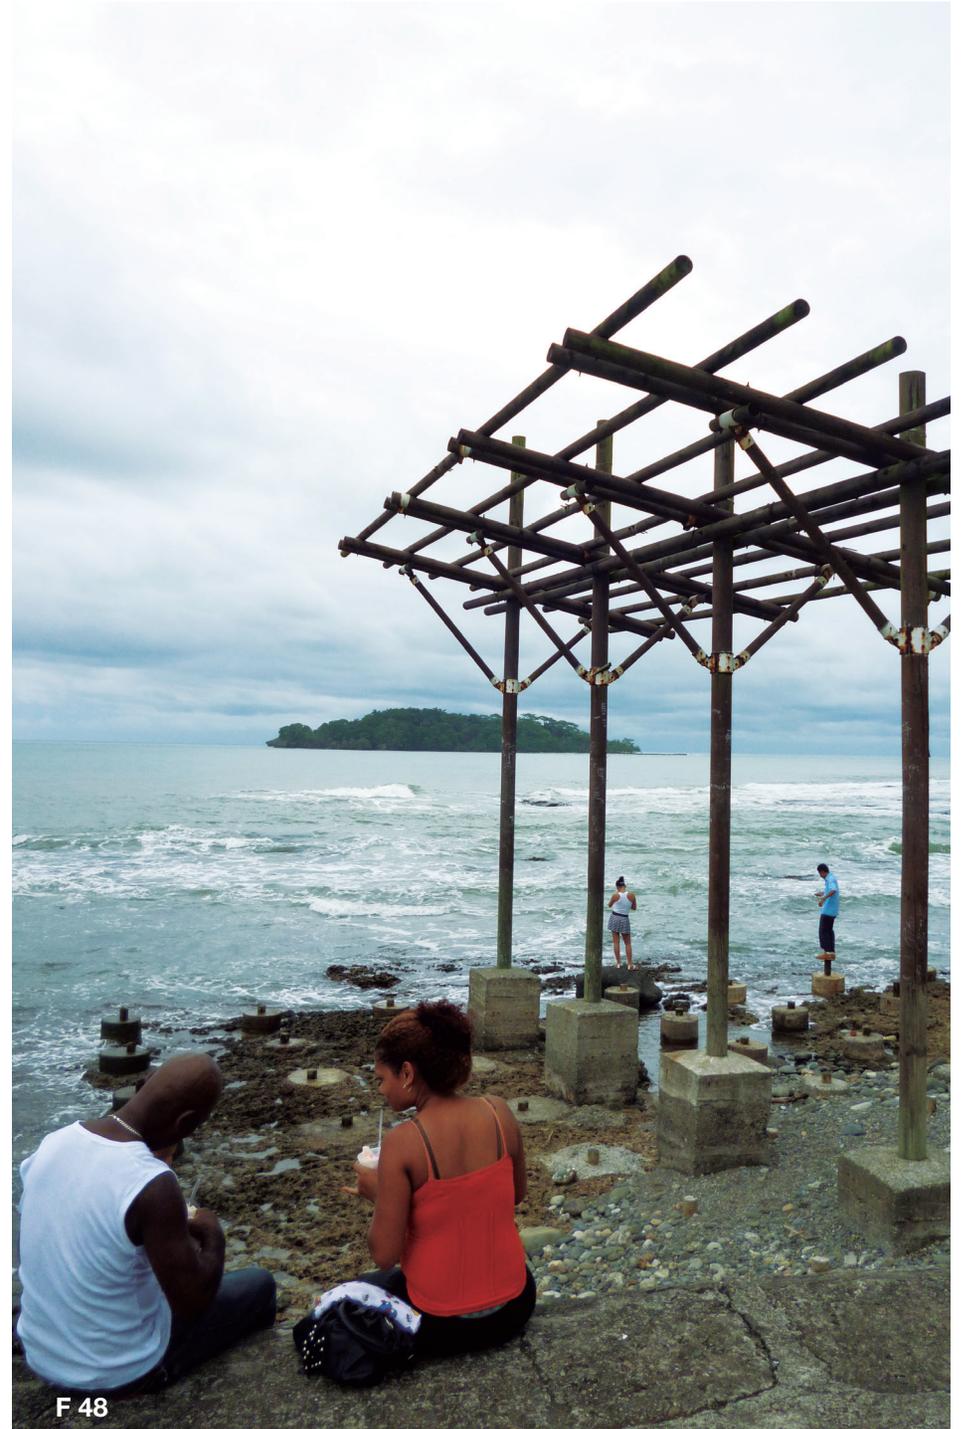
# CASO: PARQUE VARGAS

Se encuentra en el centro de la ciudad, a unos 400 metros de la Catedral de Limón. Es el espacio público por excelencia para los y las habitantes de la ciudad y no cuenta con ninguna clase de restricción de usuario, horario o ingreso. No hay transporte público a su alcance, aunque su distancia es corta, lo que permite llegar caminando desde el centro de Limón.

Actualmente es bastante limpio, con mobiliario, bien pintado, áreas verdes recortadas y limpias. En cuanto a la seguridad se nota la presencia de la fuerza pública haciendo de rondas, pero siempre hay presencia de indigentes. Muchas de las bancas están colocadas en sombras de árboles y algunas casetillas se les ve con técnicas propias de la región. No obstante, carece de espacios techados que permitan seguir disfrutando del espacio externo cuando llueve.

No cuenta con ningún tipo de equipamiento deportivo. Existe una pequeña área de juegos para niños. Los espacios para caminar son varios, se interconectan con el boulevard de Limón y con el tajamar. Cuenta con distintas áreas para estar, dentro del Parque y frente al mar. No existe ningún tipo de espacio que permita actividades bajo techo. Y no cuenta con espacio para crecer o incorporar equipamiento deportivo.

No cuenta con abastecedores inmediatos, pero por su ubicación hay comercio de todo tipo fácilmente accesible. Existen algunos bares, restaurantes y sodas que lo rodean. No hay ranchitos, pero posee muchas bancas que se usan para comer. Existen muchas ventas ambulantes de alimentos. No hay baños públicos, sino que el comercio que le rodea cuenta con baños que se alquilan a personas que no son clientes.

● El Parque Vargas es el principal espacio público de la ciudad de Limón, sin embargo muchos de sus áreas no tienen el apropiado mantenimiento y no ofrece diversidad de actividades (canchas deportivas entre otros), el gran uso que se le da demuestra lo importante que es la cercanía para los limonenses.

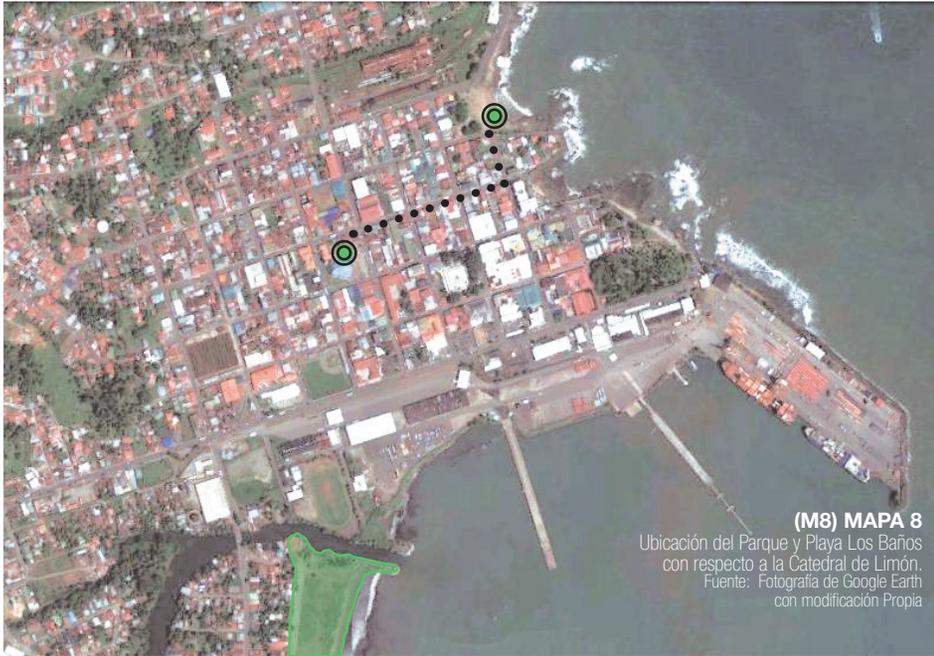
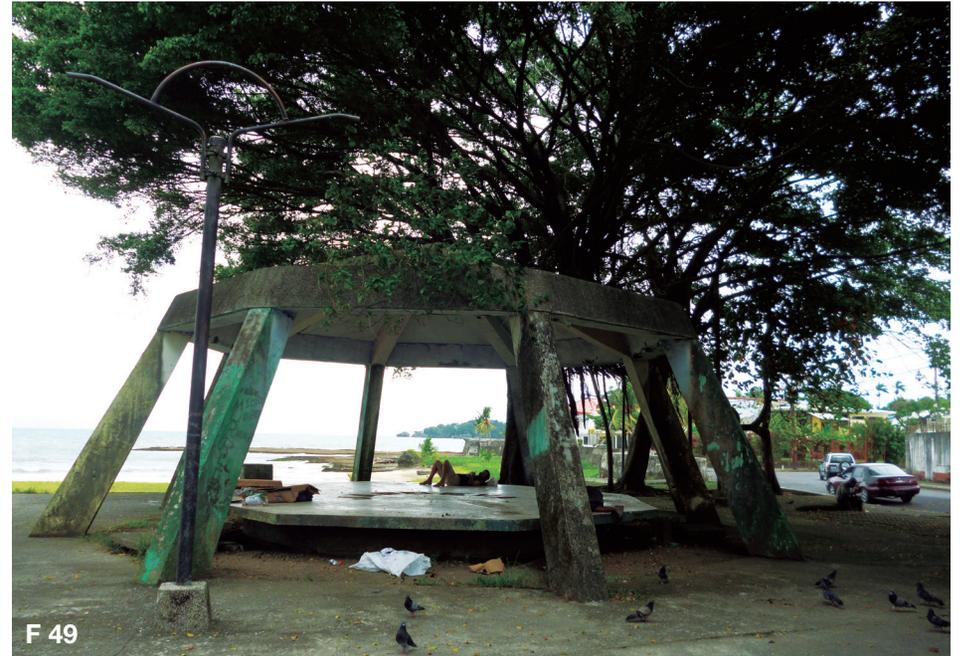
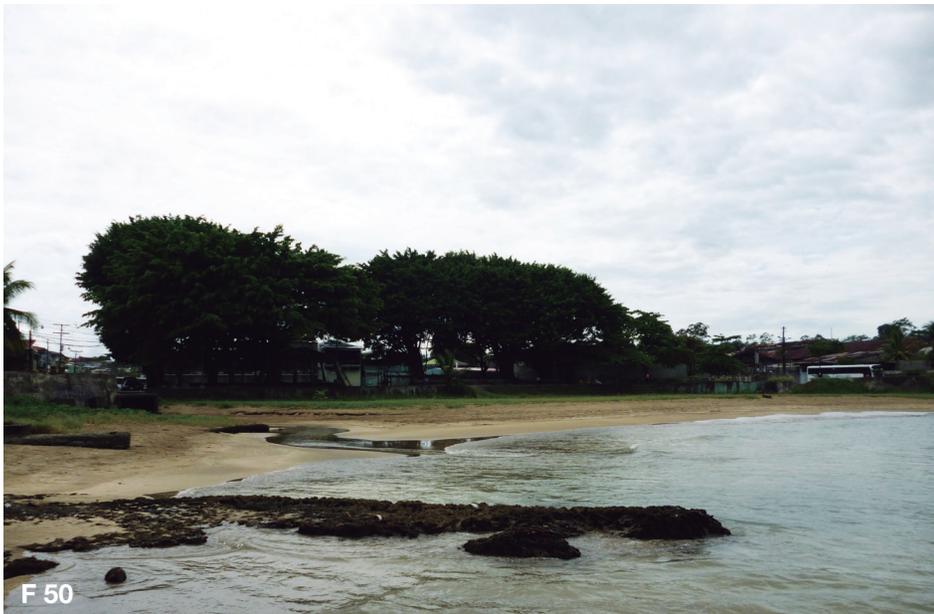
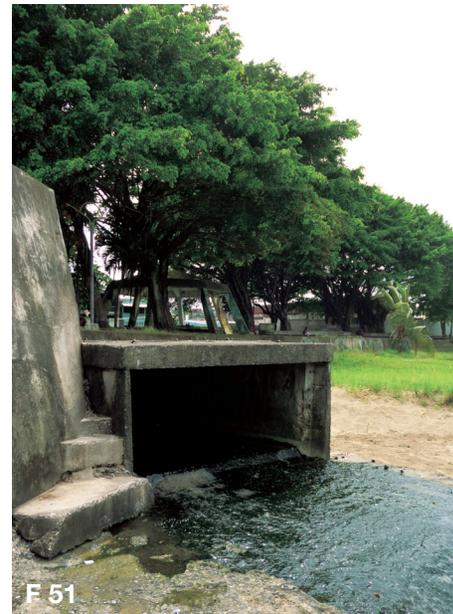
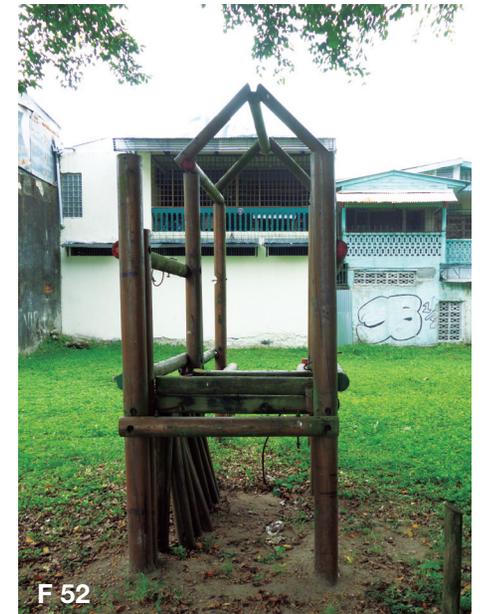
# CASO: PARQUE-PLAYA LOS BAÑOS

Dentro de los aspectos más valiosos de playa y parque Los Baños es su cercanía, ya que está dentro del casco histórico. Además es de fácil accesibilidad a todo tipo de usuarios por su ubicación y al ser espacio público no hay una restricción de acceso. Sin embargo no cuenta con transporte público.

A pesar de que en el 2012 se limpió, el deterioro de este espacio es significativo, el mobiliario urbano es deficiente, la iluminación es mala y se encuentra lleno de basura, le hace falta espacios para resguardarse de las lluvias y el sol las aguas negras o pluviales descargan en su playa por lo que desde hace varios años se cerró para bañistas. En el sitio se puede sentir la inseguridad por ausencia de agentes policiales y la presencia significativa de indigentes.

Cuenta con una cancha de básquet a la que le hace falta mantenimiento, el área de juegos de niños está destruida. Posee pocos espacios para caminar y estar, los existentes están en mal estado y no cumplen con la ley 7600. No existe espacios techados que sirvan para actividades, sólo un pequeño quiosco que sirve de resguardo para indigentes. El área con que cuenta es muy poca, por lo que una intervención en este sitio requiere de expansión de la playa o hacerse de manera que se aproveche el poco espacio existente

En su espacio inmediato hay un par de restaurantes-bar, sin embargo al estar en pleno centro al caminar unas cuadras se puede encontrar cualquier artículo que se necesite, No posee baños públicos ni servicios de enfermería.

● La playa Los Baños, es un punto estratégico dentro de la ciudad, sin embargo se encuentra invadida por indigentes; la poca infraestructura no cuenta con un mantenimiento apropiado; no dispone de área suficiente para diversificar los espacios

para la recreación y el deporte, en su frente marítimo descargan las aguas negras de la ciudad, por lo que no es una playa apta para bañistas.

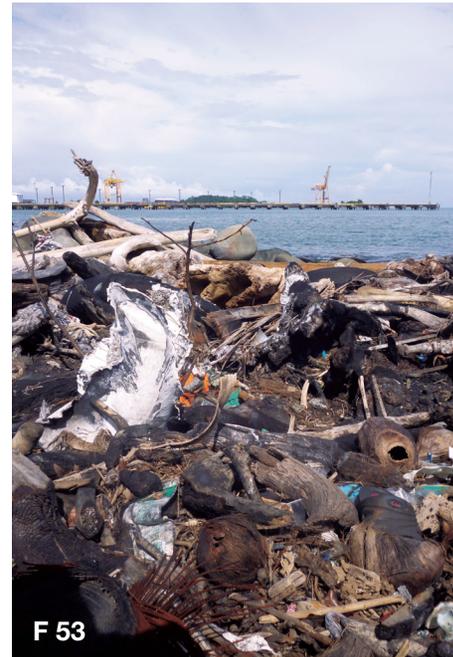
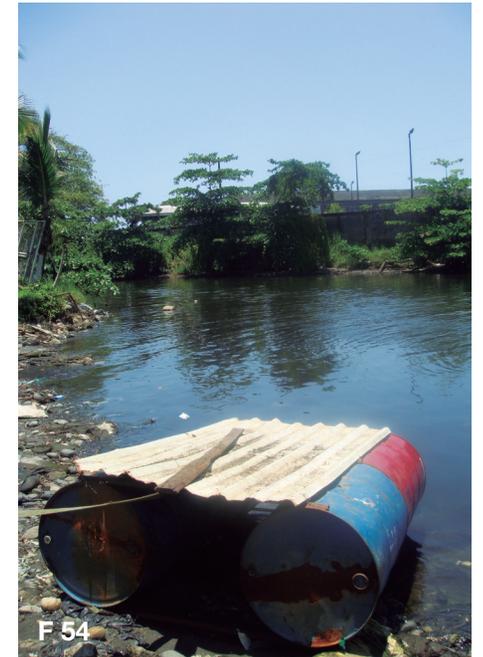
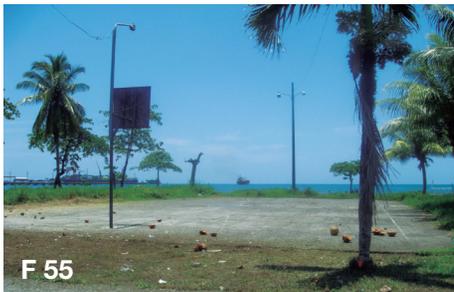
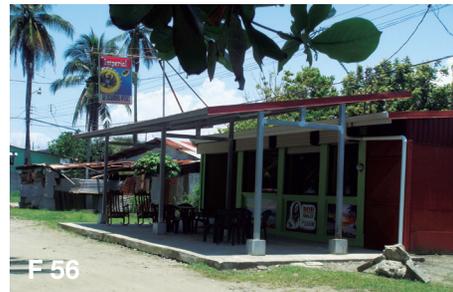
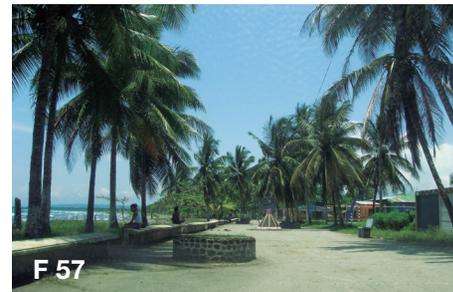
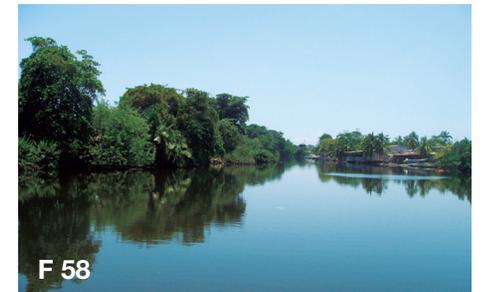
# CASO: PLAYA CIENEGUITA

Se encuentra a menos de 1 Km del casco histórico de Limón, lo que hace posible trasladarse al lugar caminando. No hay restricción de horario para el acceso. Al ser borde del Barrio Cieneguita o Cristóbal Colón, el servicio de transporte público es el mismo del barrio.

Posee aguas limpias, aunque por la zona de la desembocadura del río Cieneguita caen aguas muy contaminadas. La playa está llena de troncos y algunas basuras. Existe escaso mobiliario y este ha sido incorporado por los vecinos. La mayoría de las bancas no cuentan con pintura. En cuanto a seguridad, hay puntos donde se percibe inseguridad y es poca la presencia policial que se ve en el sitio. Algunas casas aplican estrategias pasivas y otras son totalmente cerradas al paisaje.

Las canchas no cuentan con el adecuado mantenimiento, excepto la que fue intervenida por el Proyecto Limón Ciudad Puerto. No hay áreas de juego para niños; hay algunas aceras y una especie de boulevard invadido por automóviles y con objetos obstaculizadores. Los lugares para estar son varios, pero no se les da mantenimiento. No hay sitios de tipo multifuncional. En cuanto al espacio para crecer es bastante amplio.

Al estar en una zona barrial hay múltiples pulperías, también se pueden observar varios bares y restaurantes. Carece de baños públicos y servicios de enfermería y primeros auxilios (salvavidas).

● Cieneguita, a pesar de tener en la actualidad una mala fama por inseguridad social; posee aptitud necesaria para desarrollar una propuesta urbano arquitectónica que permita diversificar las opciones de recreación de los limonenses. Ya que al ser playa pública, su ubicación estratégica, cercanía, belleza escénica,

espacio disponible, los servicios alternativos como pulperías, bares y restaurantes, además de la existencia de equipamiento urbano y deportivo, la hacen ser a mejor opción para una propuesta de mejoramiento urbano.

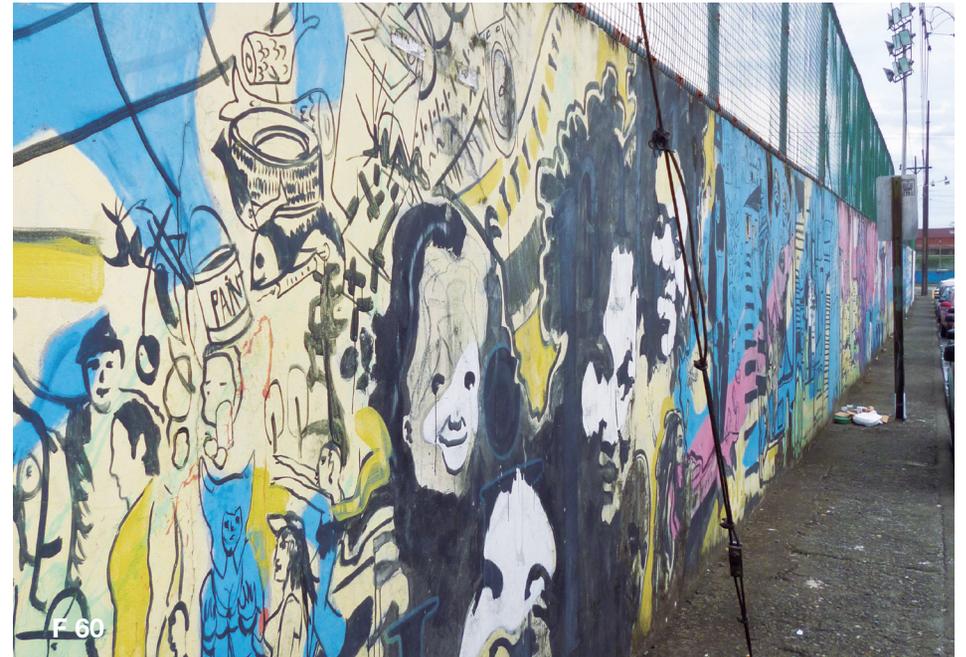
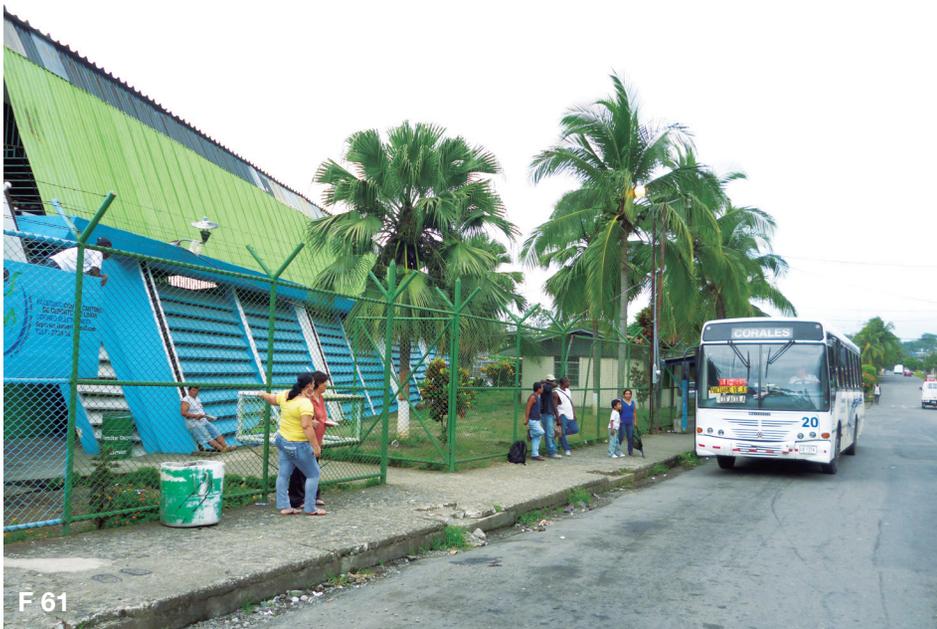
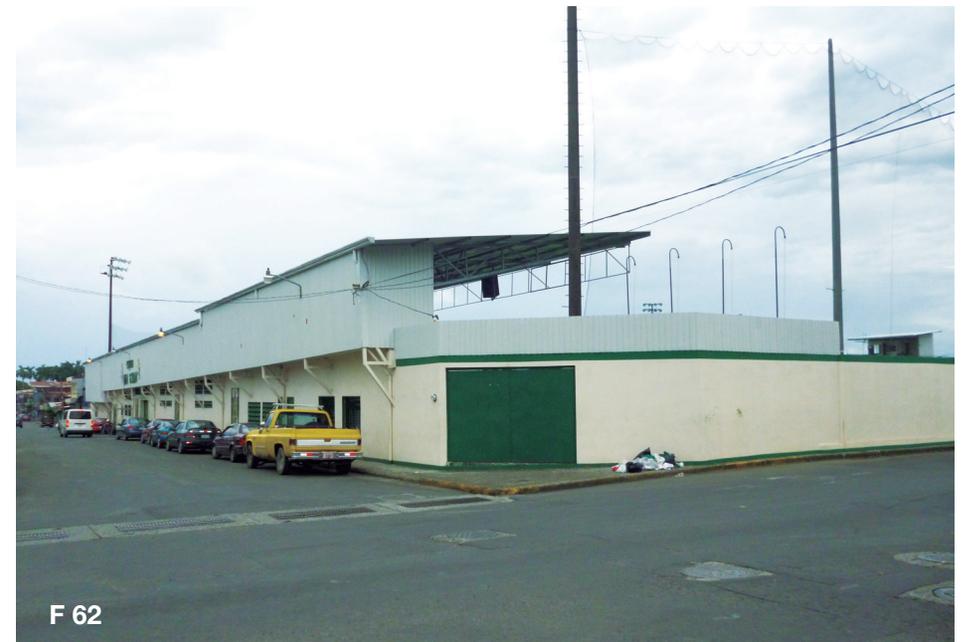
# CASOS: ESTADIO JUAN GOBÁN - ESTADIO BIG BOY - GIMNASIO EDDY BERMÚDEZ

Estos espacios aunque están en el casco histórico, son principalmente utilizados para eventos, por lo que tienen establecidos el horario y tipo de uso permitido. Cuentan con muros y cerramientos que no lo hacen de libre acceso. No se cuenta con transporte público en el caso del Juan Gobán y el Estadio Big Boy.

Su interior se encuentra limpio y con mobiliario adecuada para el manejo de desechos. La pintura es reciente en el caso del Juan Gobán y en los otros aún no se muestra deterioro en este aspecto. En los 3 casos existen guardas para la seguridad y el control del lugar.

Al ser estadios o gimnasios su uso es restringido hacia una actividad específica, por lo que no cuenta con áreas destinadas a juegos para niños y espacios para estar o caminar (senderos).

Por estar en el centro comercial de Limón, tiene fácil acceso a servicios de restaurantes, bares, pulperías, abastecedores y farmacias. Dado el fin primordial para el que fueron creados, no poseen áreas destinadas a disfrutar de bocadillos o comidas, sino que las graderías se usan para ello. Todos cuentan con baños.

● Los estadios Juan Gobán, Big Boy y el Estadio Nuevo de Limón, y el Gimnasio Eddy Bermúdez, son espacios más de apreciación y no de actividad física para la población Limonense; al contar con buena asistencia en eventos se muestra la importancia de contar con lugares donde se puedan observar eventos dentro de una propuesta a realizar.
