# INSTITUTO TECNOLÓGICO DE COSTA RICA

MAESTRÍA EN INGENIERÍA VIAL

**Análisis de la estabilidad de suelos y rocas blandas. Caso de estudio: tres taludes en la  
Ruta Nacional No. 856**

Proyecto Final de Graduación para optar por el título de Máster en Ingeniería Vial

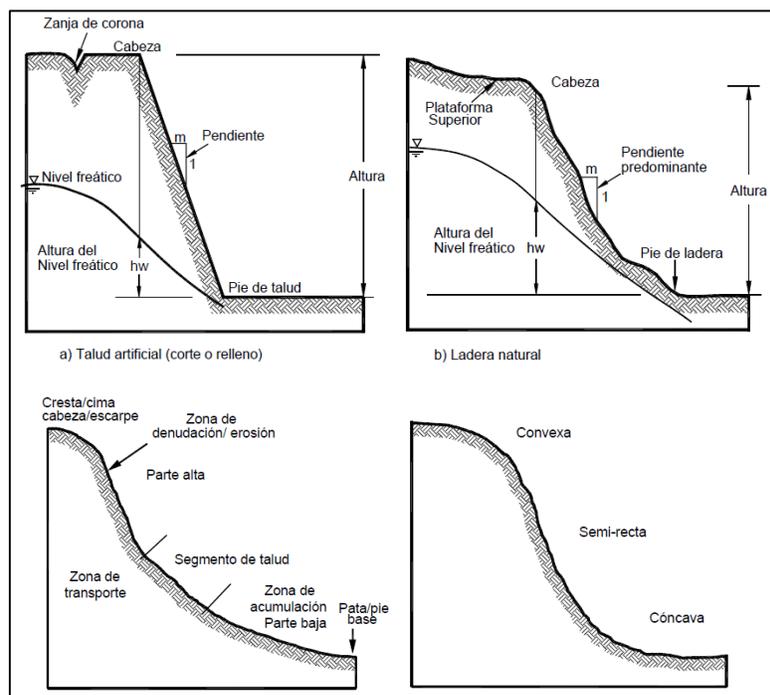
Figura 2.1. Nomenclatura y partes generales de los taludes y laderas.

La nomenclatura básica recomendada para el estudio de la estabilidad de los taludes es la que se basa en los sistemas de clasificación propuestos por Hutchinson (1968) y Varnes (1958 y 1978). Este último fue actualizado por el Transportation Research Board de los Estados Unidos (1996), que se muestra en la figura 2.1 y cuyo sistema es el más utilizado en todo el mundo (Suárez, 2009).

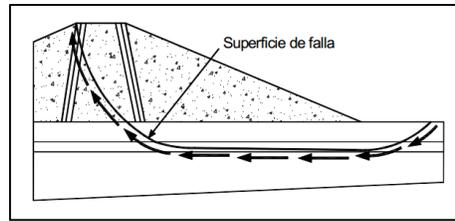
Figura 2.2. Superficie de falla  
Fuente: Suárez (2009)

El término “superficie de falla” se utiliza para referirse a una superficie asumida, a lo largo de la cual puede ocurrir el movimiento o la rotura del talud, como se muestra en la figura 2.2. Esta rotura no ocurre a lo largo de esas superficies si el talud está diseñado adecuadamente. En los métodos de equilibrio límite (MEL), el factor de seguridad se asume que es igual para todos los puntos a lo largo de la superficie de falla; por lo tanto, este valor representa un promedio del valor total en toda la superficie. Si la falla ocurre, los esfuerzos de cortante serían iguales en todos los puntos a todo lo largo de la superficie de falla.

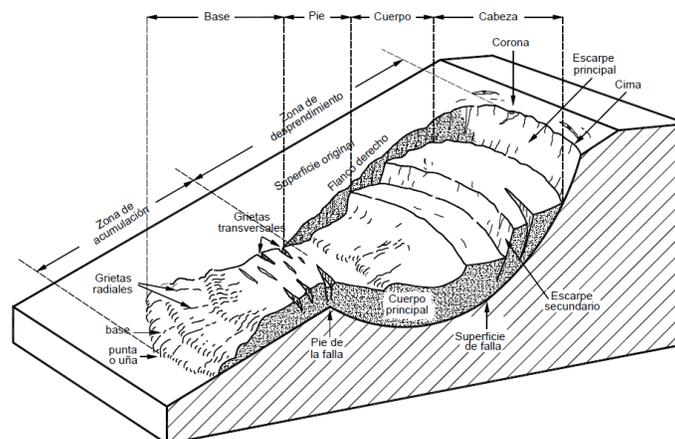
Figura 2.3. Nomenclatura de las partes de un deslizamiento  
Fuente: Suárez (2009)

- **Escarpe principal:** Superficie inclinada a lo largo de la periferia posterior del sector en movimiento. La superficie de falla es la continuación de la superficie del escarpe dentro del material.

- **Superficie de falla:** Área que se encuentra por debajo de movimiento y delimita el volumen del material desplazado. El suelo que está por debajo de esta superficie no se mueve. Puede suceder que en algún movimiento no se presente superficie de falla.

- **Pie de la superficie de falla:** Línea de interceptación entre la parte inferior de la superficie de rotura y la superficie original del terreno.

- **Base:** Área cubierta por el material perturbado bajo el pie de la superficie de falla.
  - **Punta o uña:** Punto de la base que se encuentra a la mayor distancia respecto de la cima.

- **Cuerpo principal del deslizamiento:** Material desplazado encima de la superficie de falla.
  - **Superficie original del terreno:** Superficie que existió antes de que se presentaran los movimientos.

- **Costado o flanco:** Lado del movimiento; se debe hacer la diferencia entre el flanco derecho y el flanco izquierdo.
  - **Derecha e izquierda:** A la hora de describir un deslizamiento se recomienda utilizar ubicación geográfica por medio de los puntos cardinales, pero si se utilizan las palabras “izquierda” y “derecha”, debe tomarse como referencia el punto observando desde encima de la corona hacia el pie.

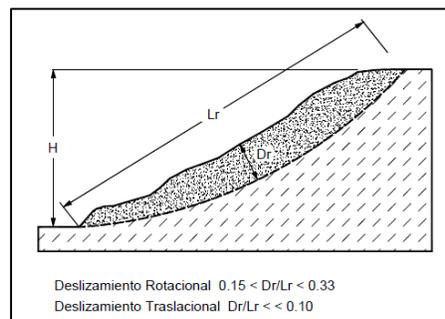
Figura 2.4. Relación  $D/L$  en deslizamientos  
Fuente: Suárez (2009)

Como se muestra en la figura 2.4, con los datos de  $D$  (máxima profundidad de la superficie de falla con respecto a la superficie original del terreno medida perpendicularmente) y  $L$  (distancia desde el pie de la falla a la corona), en los movimiento de rotación la relación  $D/L$  es mayor que 0,15, mientras que en los de traslación la relación  $D/L$  es menor que 0,10. En un movimiento de rotación, la masa trata de auto-estabilizarse, mientras que en uno de traslación, puede progresar indefinidamente a lo largo de la ladera hacia abajo. Es importante tener en cuenta que la manera de tratar este tipo de movimiento de suelo depende de si es de rotación o de traslación porque algunos sistemas de estabilización no son eficaces en ambos.

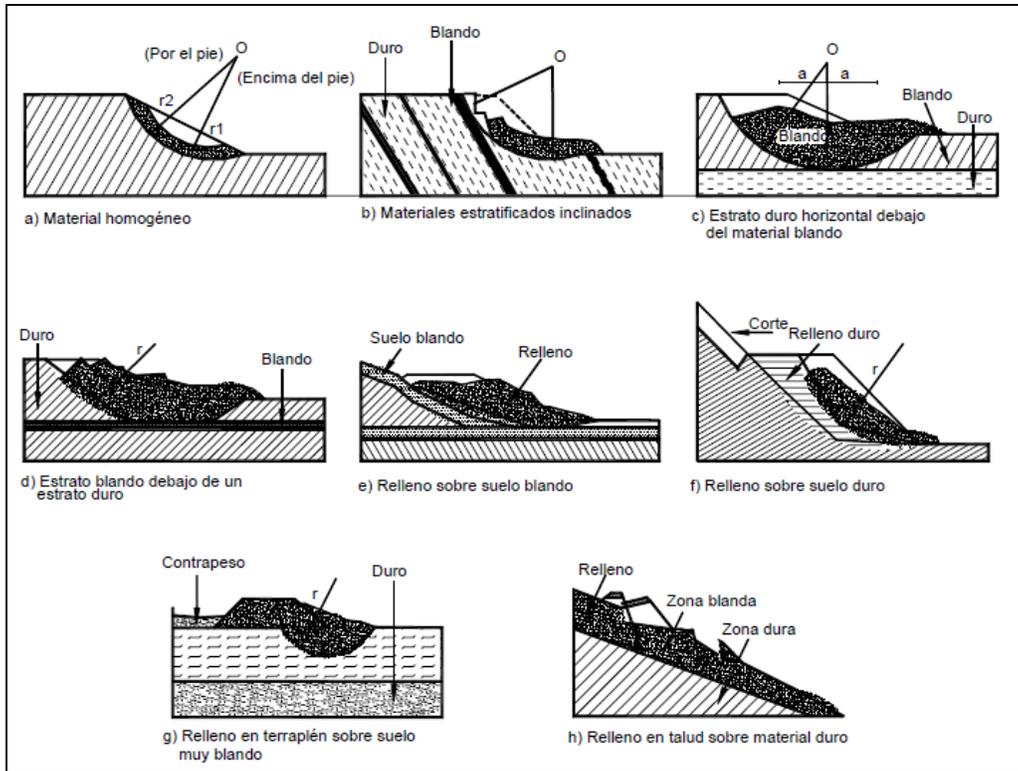
Figura 2.5. Desplazamientos de rotación  
Fuente: Suárez (2009)

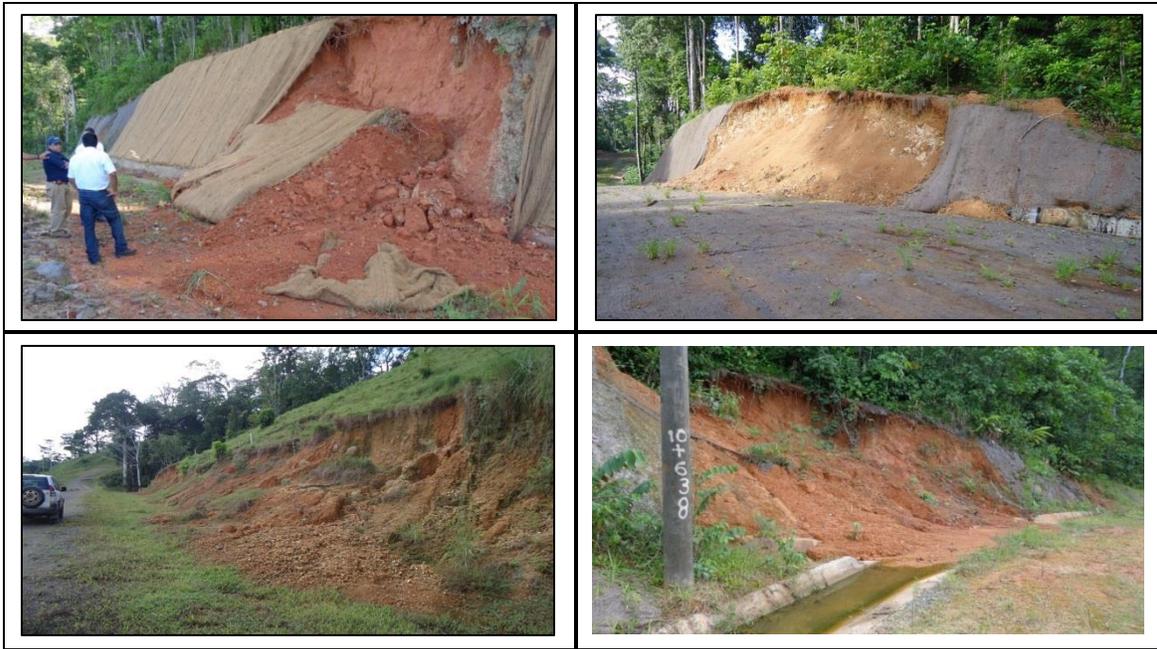
Figura 2.7. Ejemplos de fallas de rotación en la RN No. 856  
Fuente: El autor

En la zona fronteriza norte de Costa Rica, sobre la RN No. 856 donde se han realizado trabajos de mitigación, en la mayoría de los taludes predominan las fallas de rotación, pero se presentan fallas de traslación en algunos casos. En las figuras 2.7 y 2.8 se muestran ejemplos de fallas, tanto de rotación como de traslación, sobre la ruta en estudio.

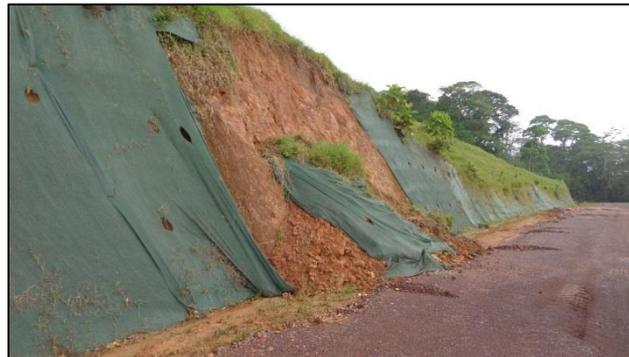
Figura 2.8. Ejemplo de deslizamiento de traslación en RN No. 856  
Fuente: El autor

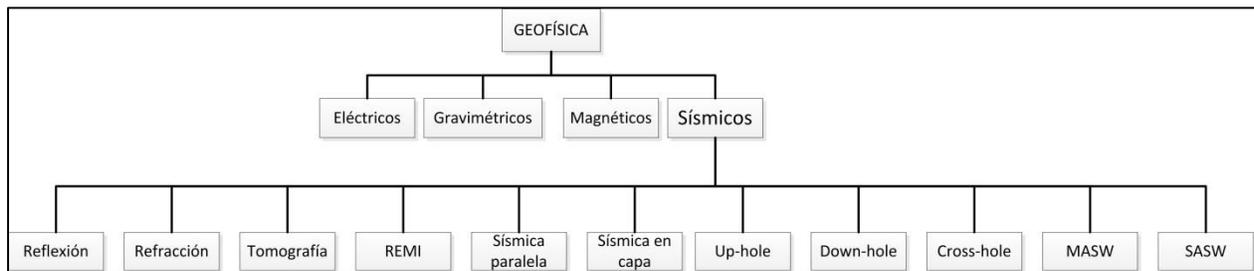
Figura 2.16. Esquema de los métodos geofísicos

Entre los métodos geofísicos más utilizados actualmente se pueden mencionar los que se muestran en la figura 2.16.

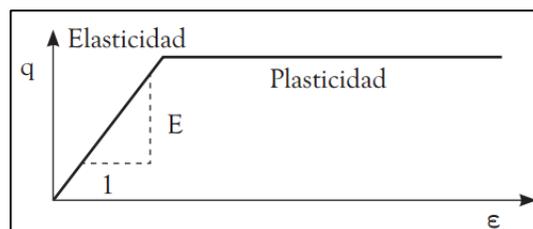
Figura 2.19. Formulación básica del modelo elastoplástico  
Fuente: Nieto, Camacho & Ruiz (2009)

Este modelo constitutivo es utilizado cuando el criterio de falla se utiliza como una superficie de fluencia junto con comportamiento elástico lineal en cálculos elastoplásticos. Se considera uno de los modelos más conocidos y empleados en investigaciones de suelos y rocas destinados a la construcción ya que, además de su sencillez, generalmente su aplicación se dirige a la obtención de la cohesión y el ángulo de fricción interna mediante ensayos triaxiales o de corte directo (González et al., 2013). La formulación básica del modelo constitutivo Mohr-Coulomb se muestra en la figura 2.19.

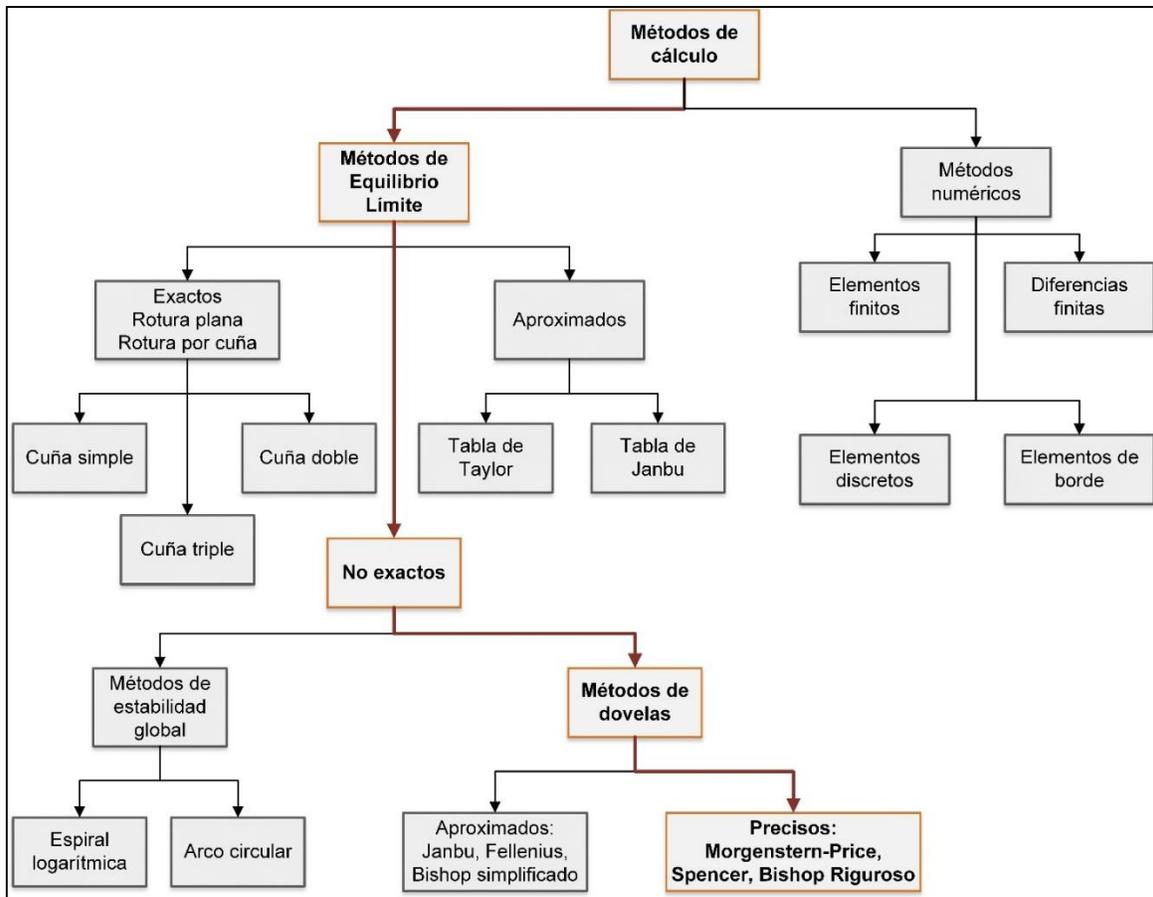
Figura 2.20. Ejemplos de métodos de análisis de estabilidad de taludes  
Fuente: Suarez (1998)

En la figura 2.20 se muestran algunos ejemplos de los métodos de análisis universalmente conocidos para el cálculo del factor de seguridad.

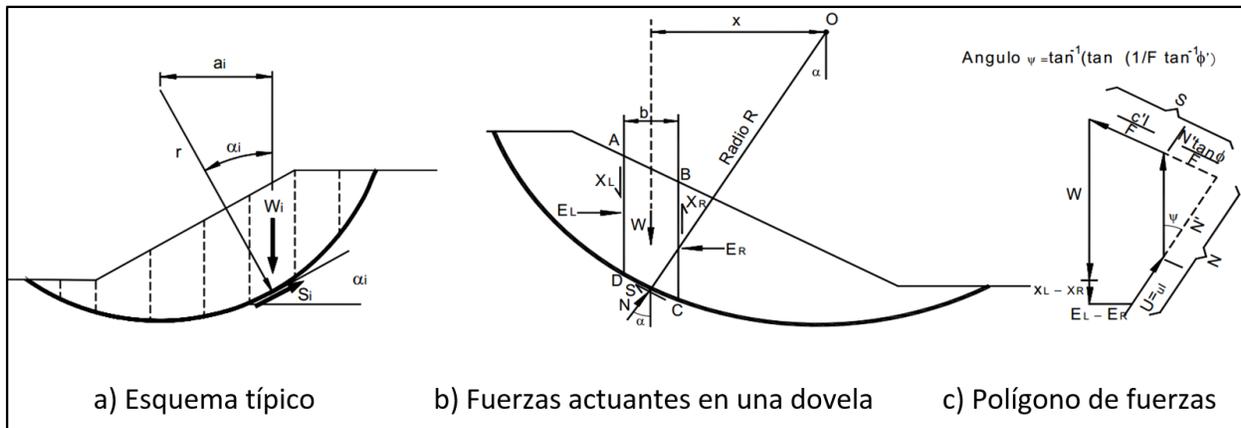
Figura 2.21. Esquema del sistema de análisis con dovelas  
Fuente: Suarez (1998)

Entre los diversos métodos que utilizan dovelas existen algunas diferencias, especialmente en lo referente a las fuerzas que actúan sobre las paredes laterales de las tajadas como se aprecia en la figura 2.22. El método ordinario, o de Fellenius, no tiene en cuenta las fuerzas entre dovelas. El método simplificado de Bishop supone que las fuerzas laterales entre dovelas son horizontales y desprecia las fuerzas de cortante, y otros métodos más precisos, como los de Morgenstern y Price, utilizan una función para calcular las fuerzas entre dovelas.

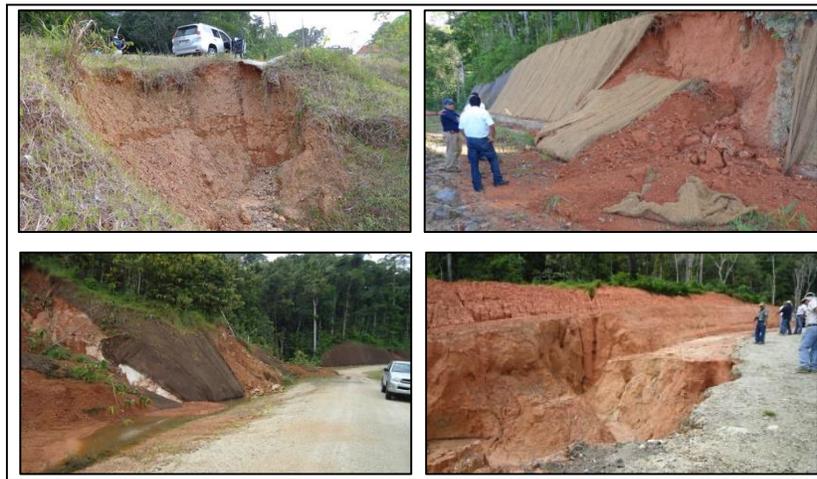
Figura 3.1. Colapso de obras de mitigación  
Fuente: El autor Fecha: enero 2013

las inundaciones, especialmente los taludes que fueron intervenidos realizando cortes y rellenos con ángulos inadecuados, tratamiento contra la erosión que no dio buenos resultados, cunetas que fallaron y lastrado con problemas de control de la evacuación del agua, tal como se muestra en la figura 3.1.

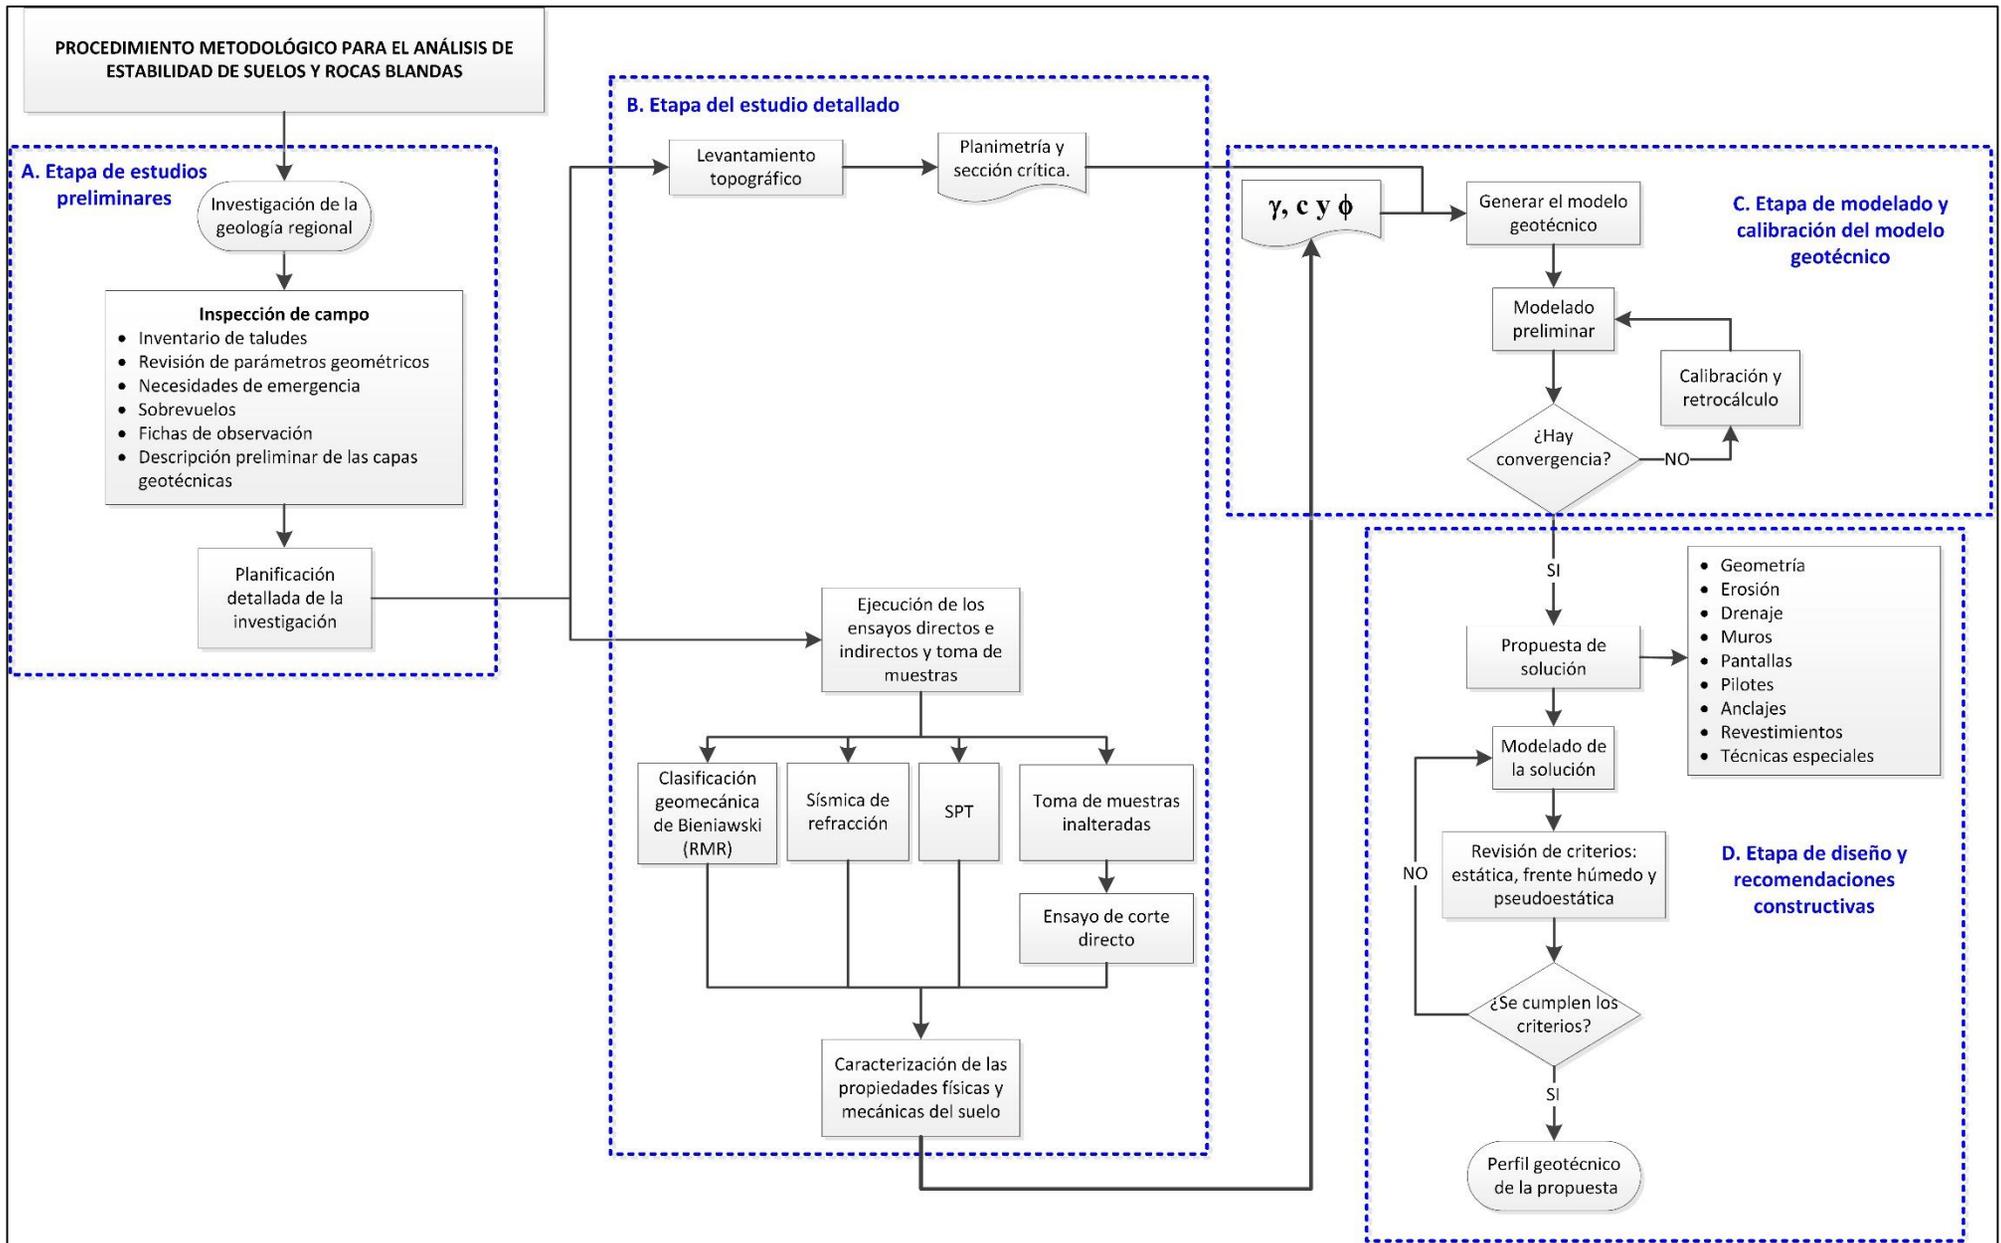
Figura 3.5. Diagrama de flujo del procedimiento metodológico empleado para el análisis de estabilidad de taludes en suelos y rocas blandas en la RN No. 856

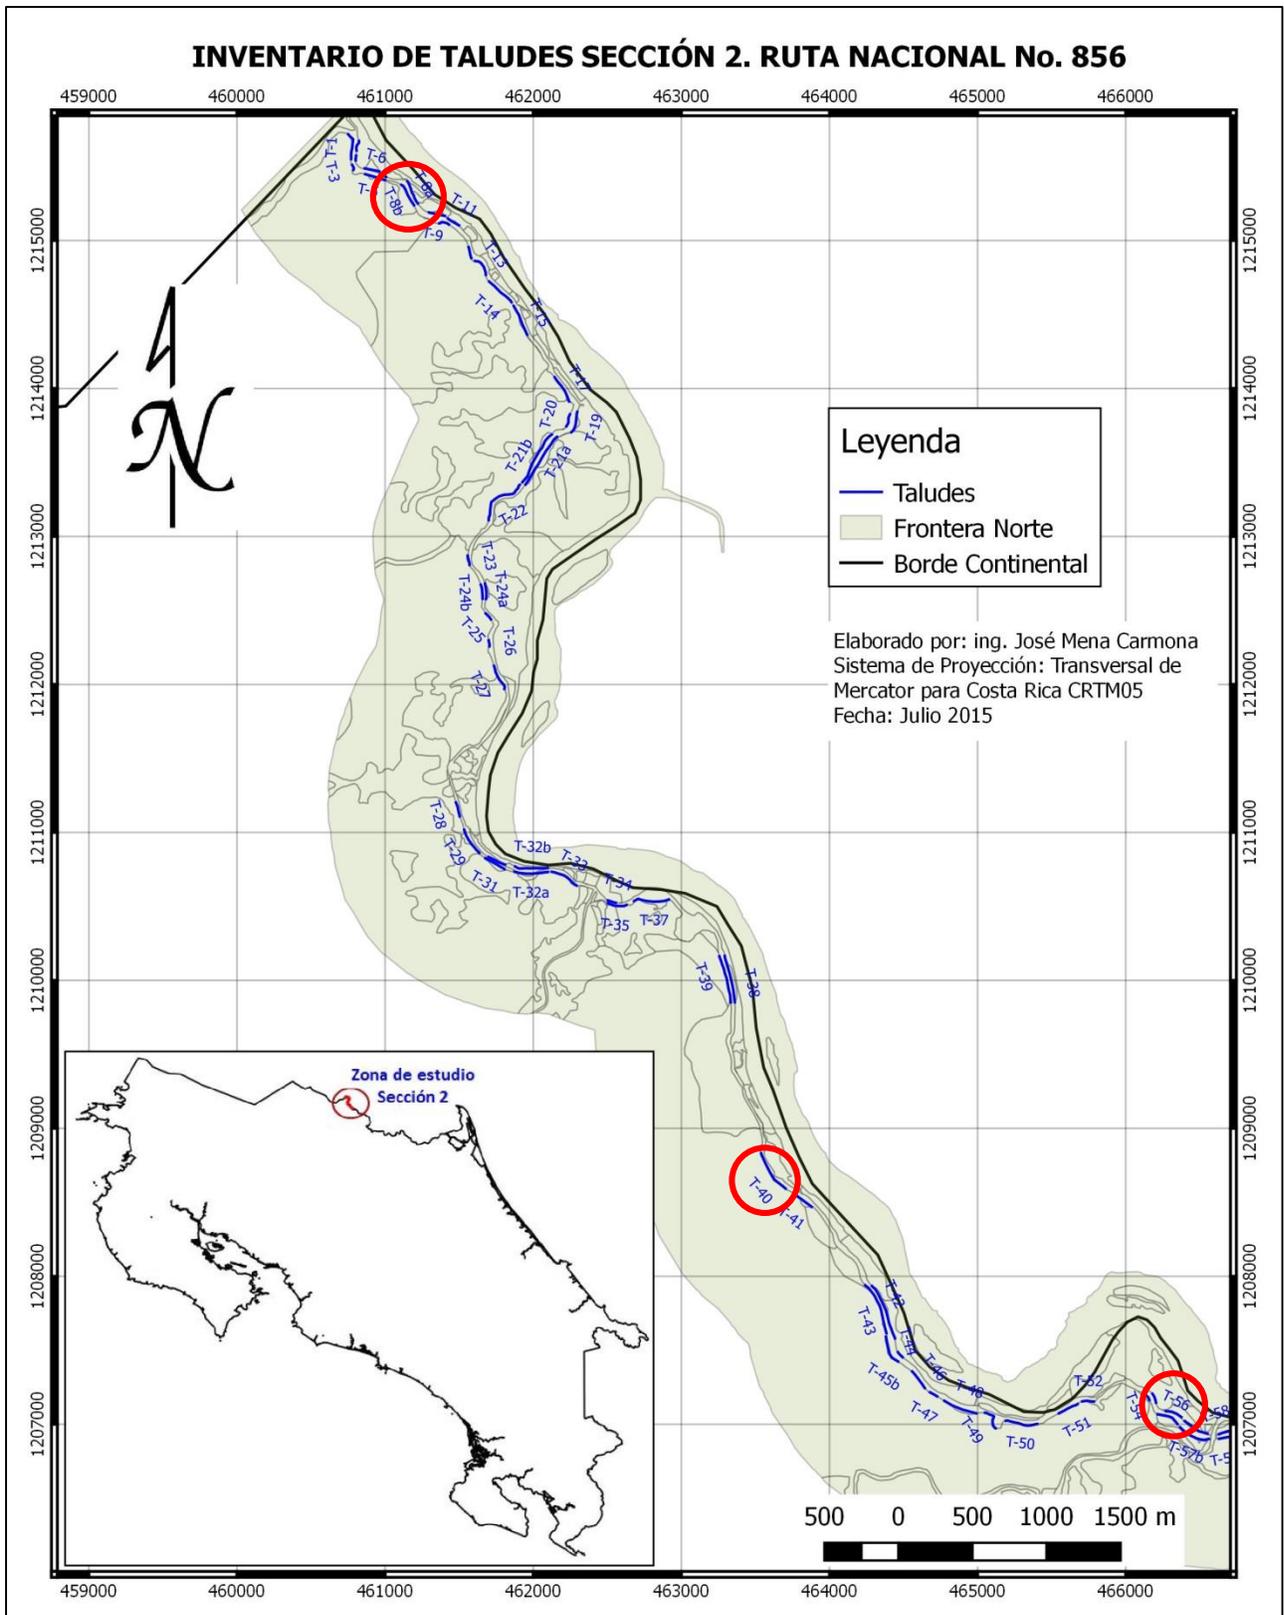
Figura 4.1. Inventario de taludes en la sección 2, RN No. 856  
 Fuente: Mende (2014)

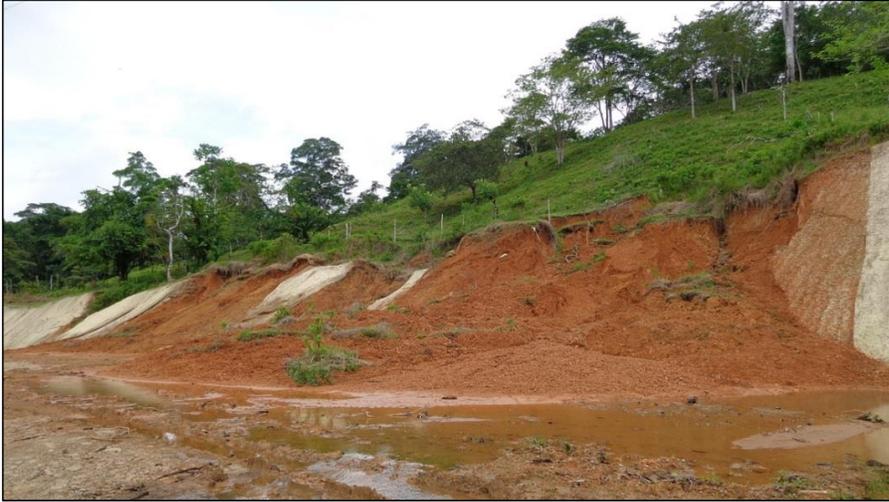
06. Ficha de descripción rápida de taludes			
TALUD T-8a			Rasgos geológicos
Proyecto	Ruta Nacional No. 856		
Coordenadas	E	N	
CRTM05	461148	1215311	
Altura Talud	± 2,5 de a 10,0	m	
Longitud	300	m	
Litología	Turbidita		
	Rumbo	Ángulo	
Buzamiento	---	---	
	Nivel	Familias	
Fracturamiento	---	---	
	Nivel		
Meteorización	V-VI		
Humedad	Húmedo		
	SÍ	NO	
Fallas visibles		X	
Apto geofísica?	X		
Rasgos erosivos y otras observaciones	Erosión leve en superficie		
FOTOGRAFÍA

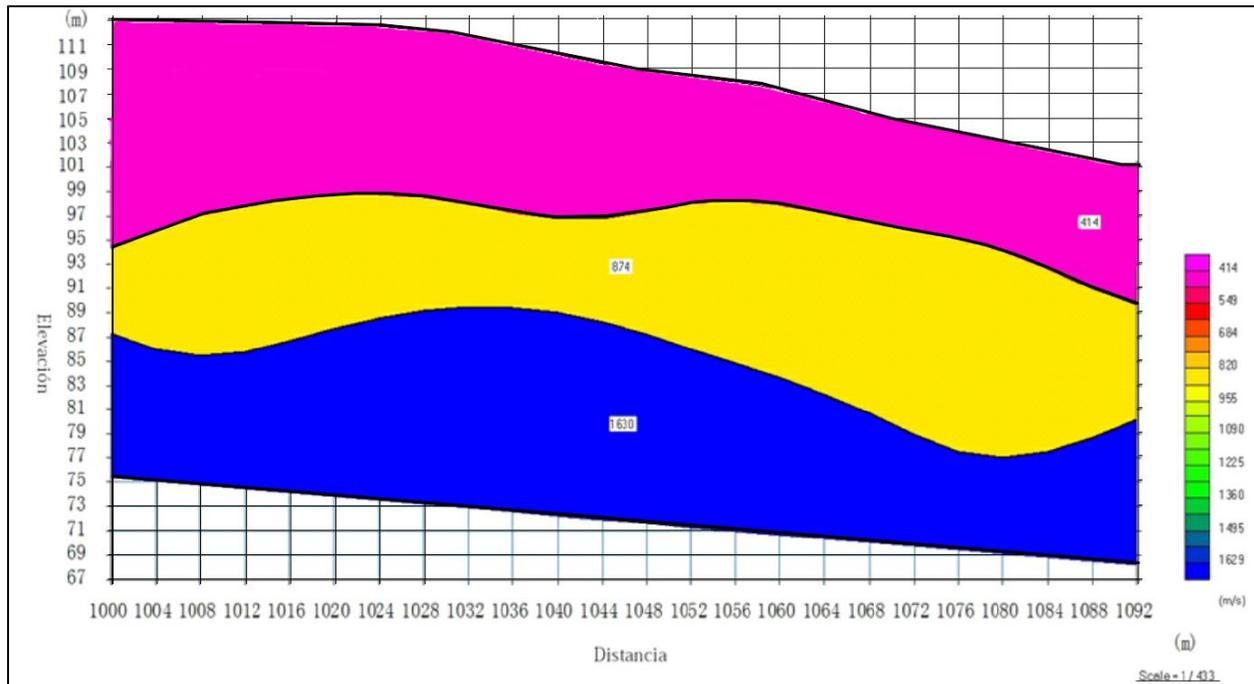
Figura 4.10. Perfil de sísmica de refracción extremo este, Talud T-40

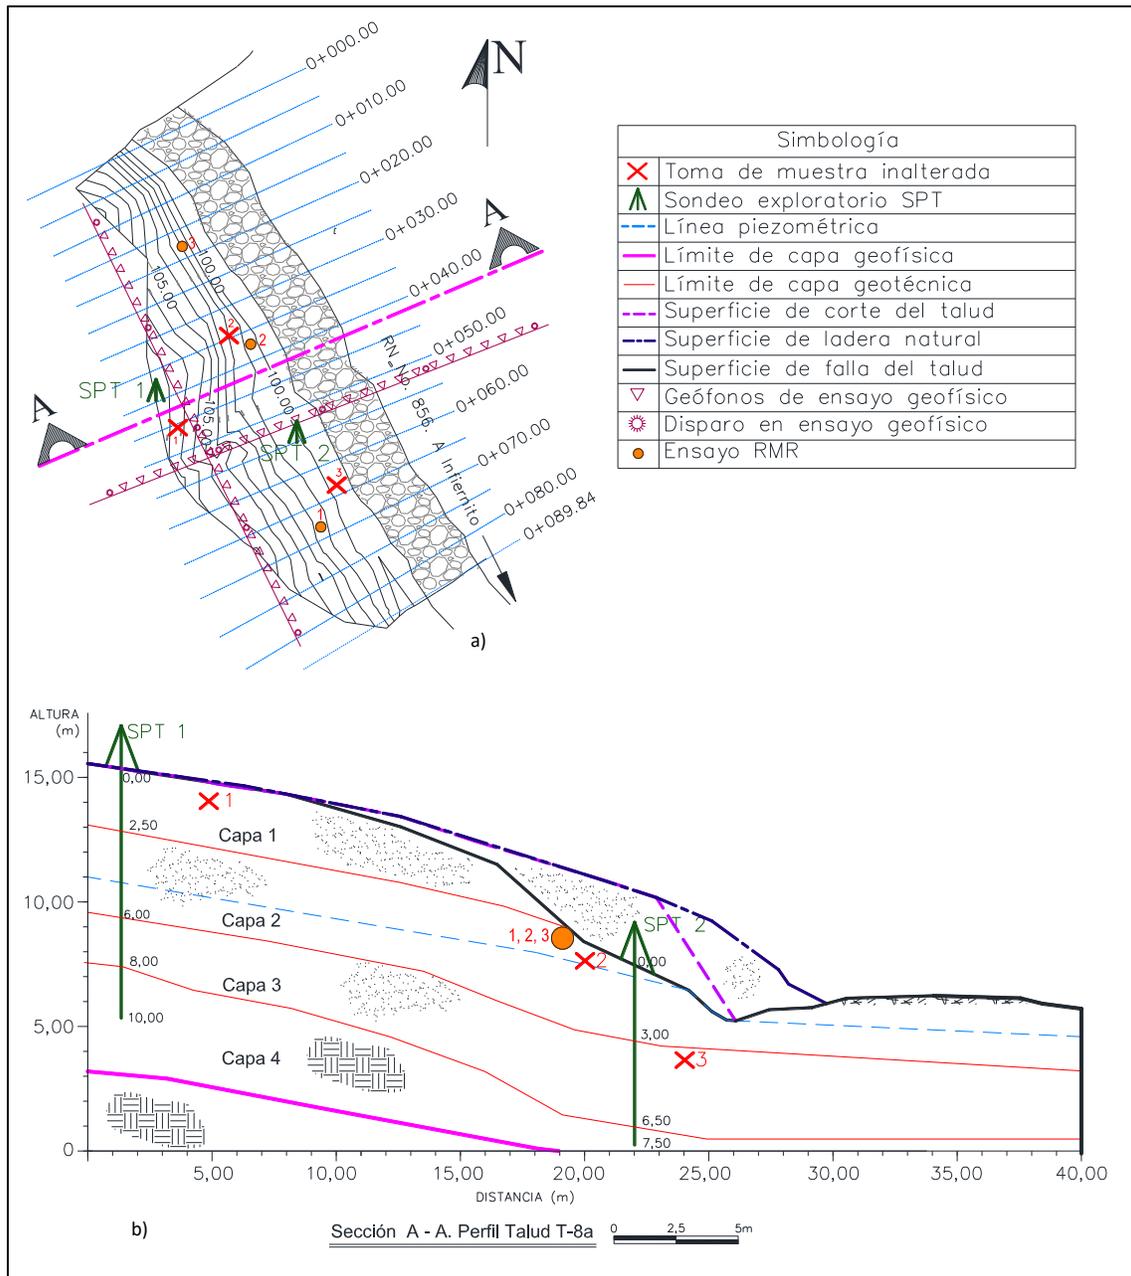
Figura 4.18. Perfil geotécnico del talud T-8a a) Levantamiento topográfico en planta, b) Perfil geotécnico

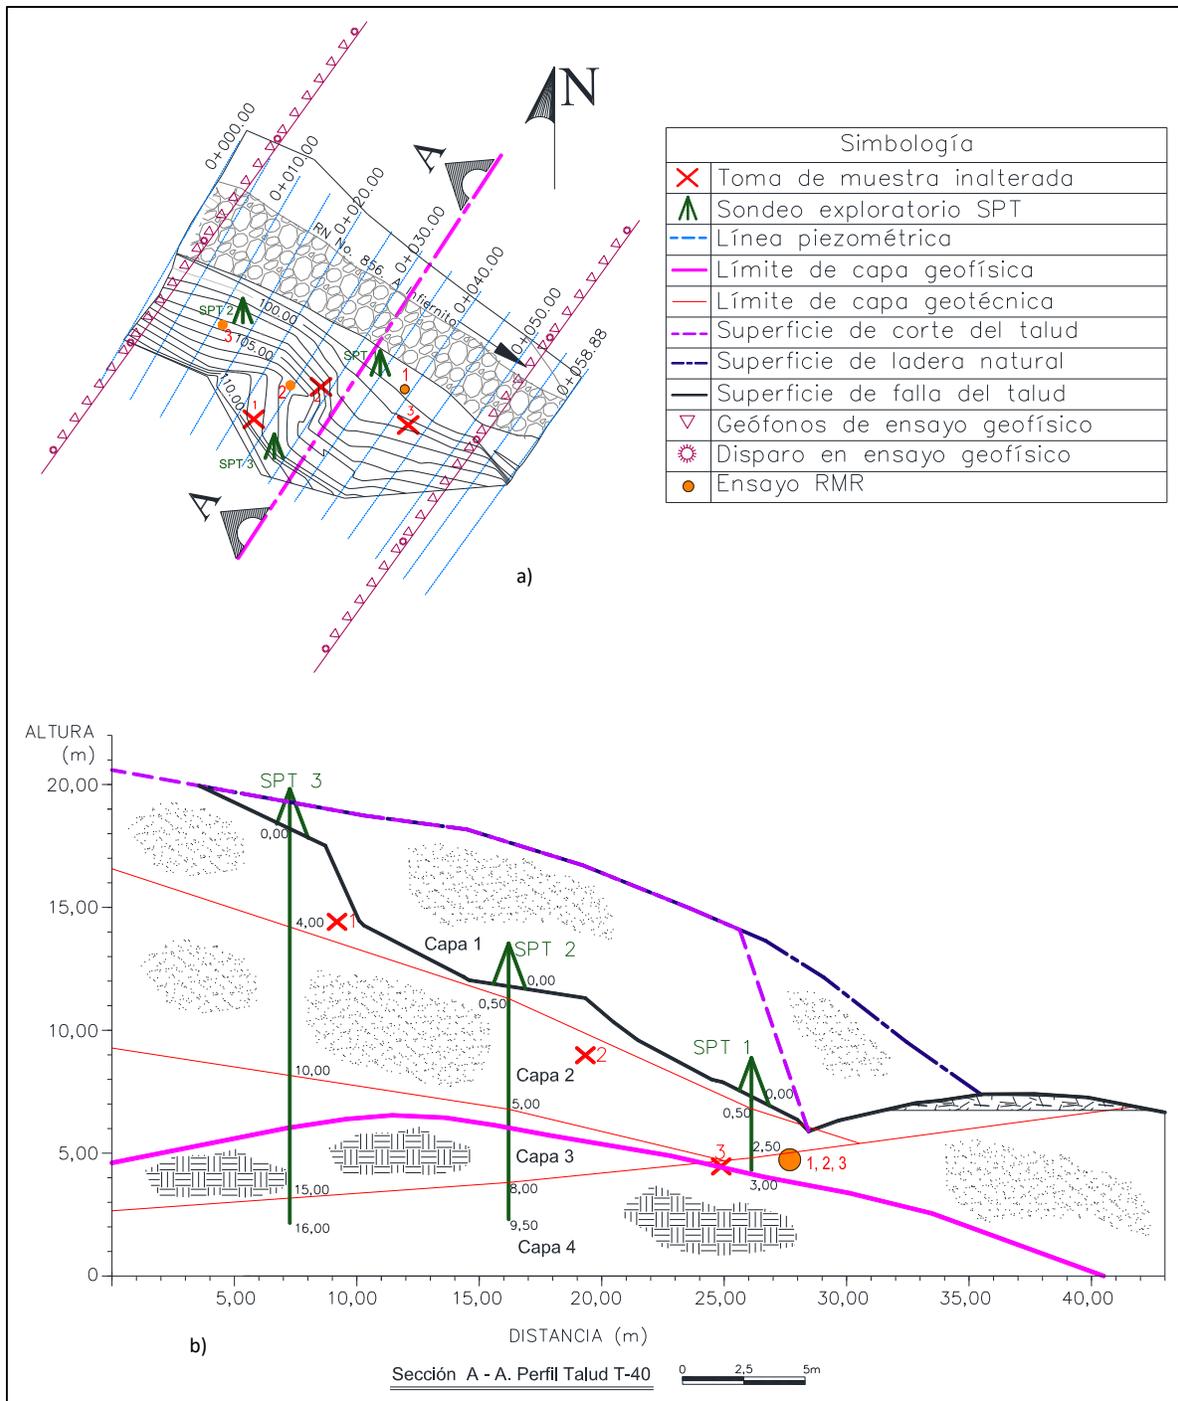
Figura 4.19. Perfil geotécnico del talud T-40 a) Levantamiento topográfico en planta, b) Perfil geotécnico

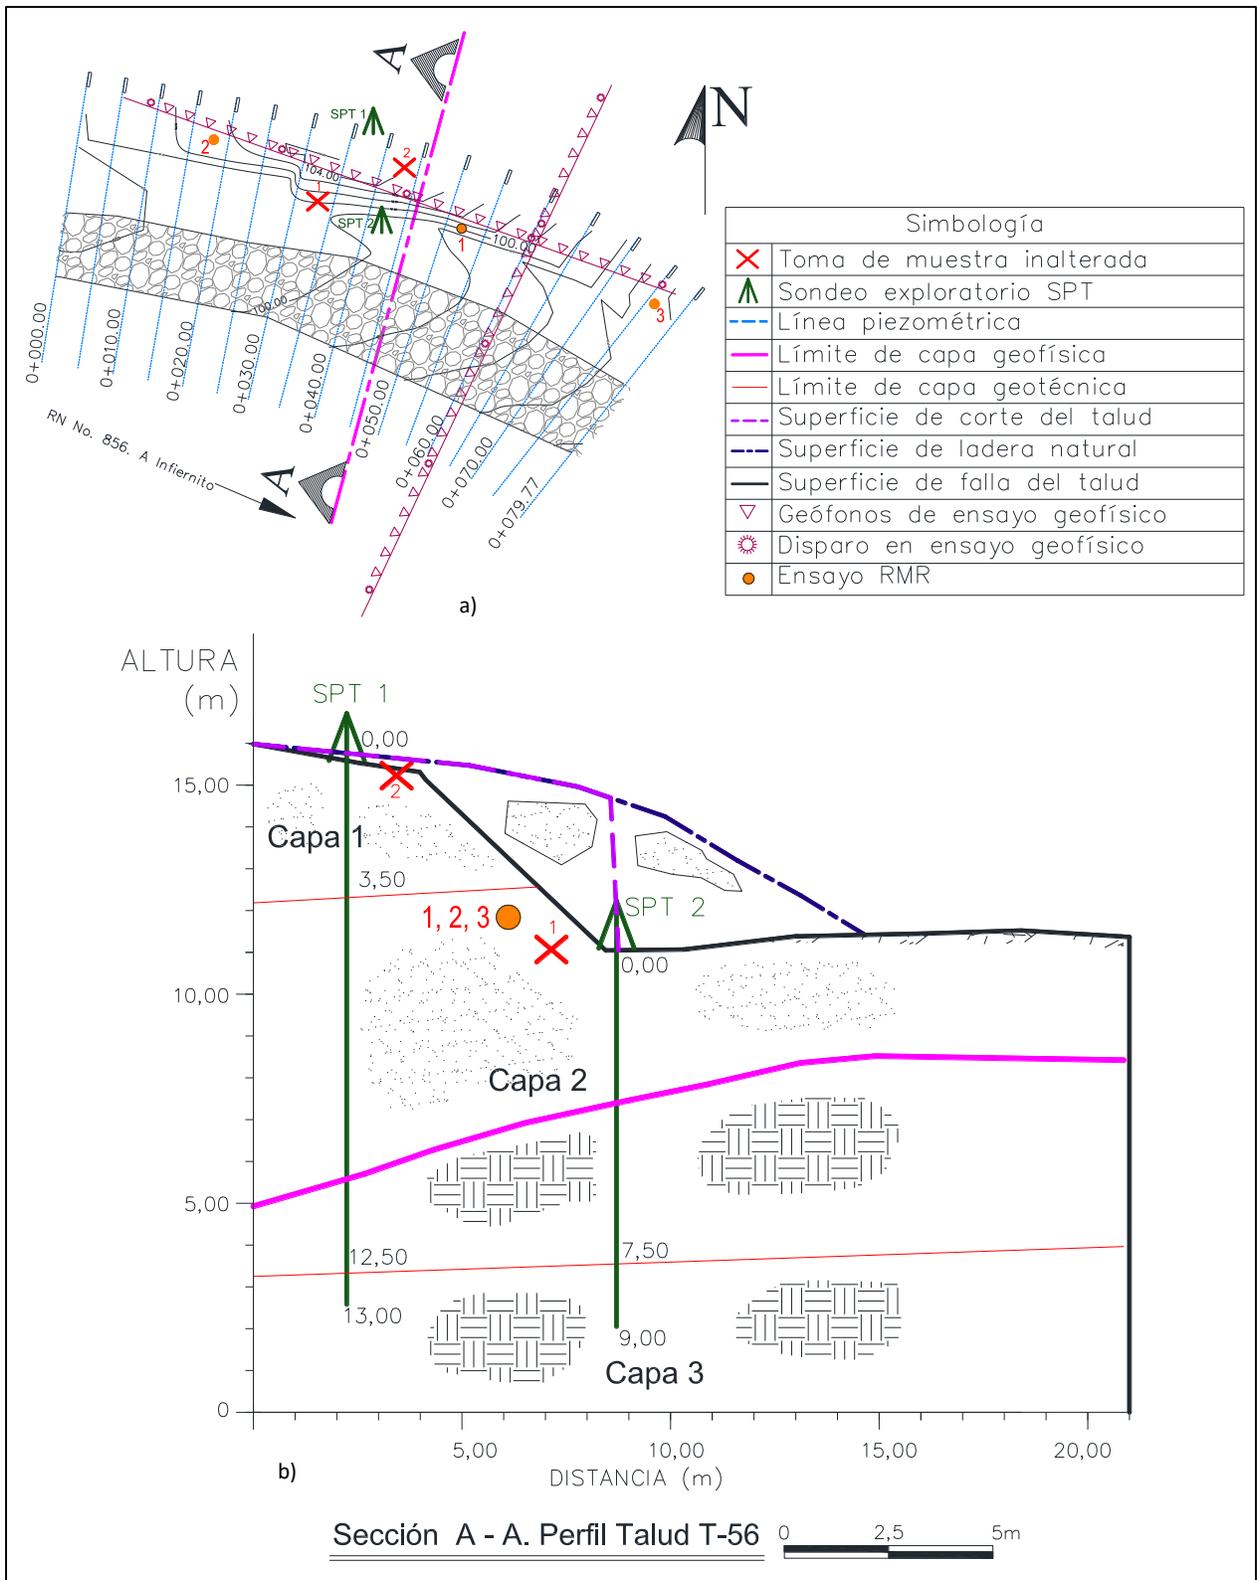
Figura 4.20. Perfil geotécnico del talud T-56 a) Levantamiento topográfico en planta b) Perfil geotécnico

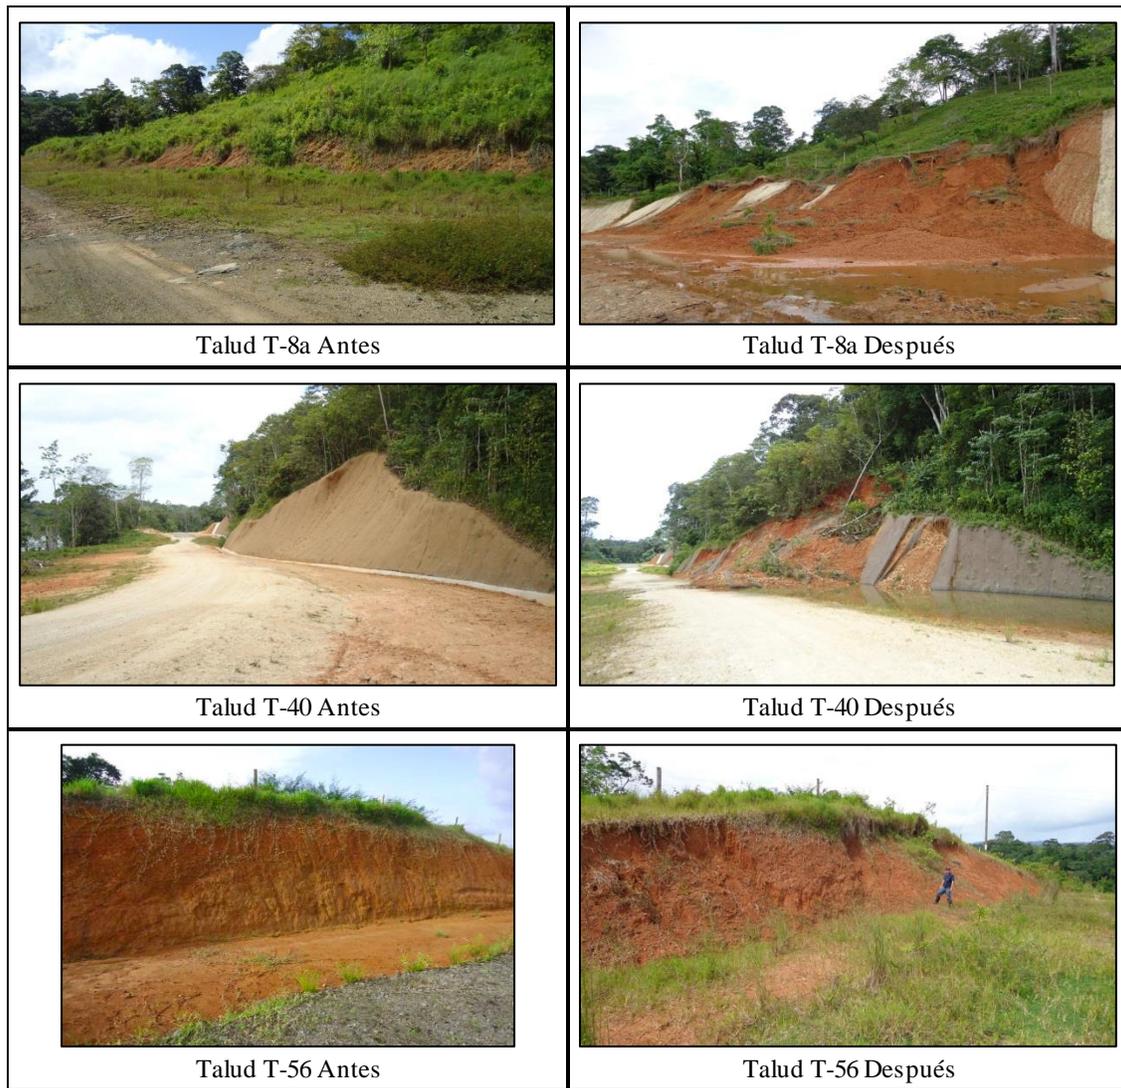
Figura 4.21. Situación antes y después de los taludes en estudio

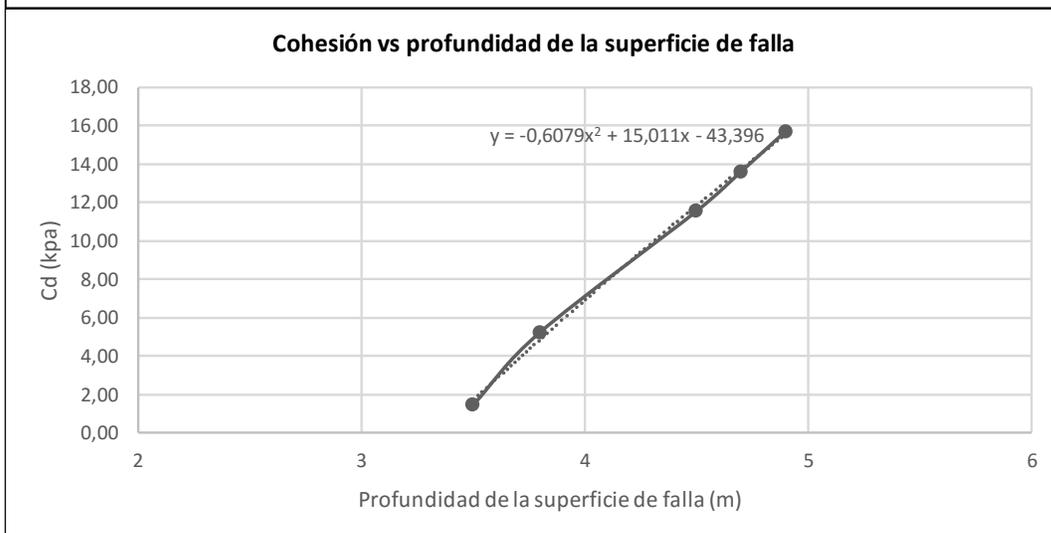
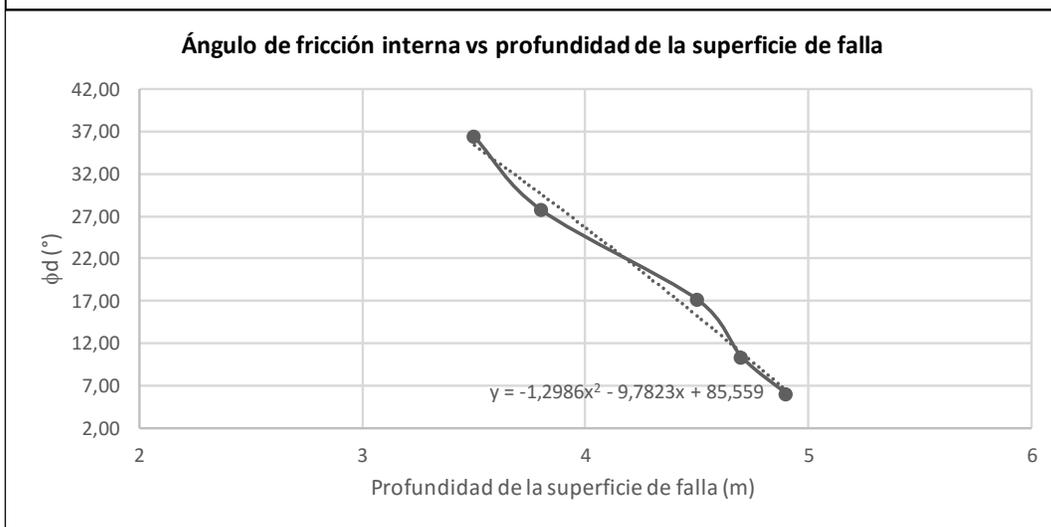
Retrocálculo	
$c'$	8,93
$\phi'$	21,57
FS retroc	1,00

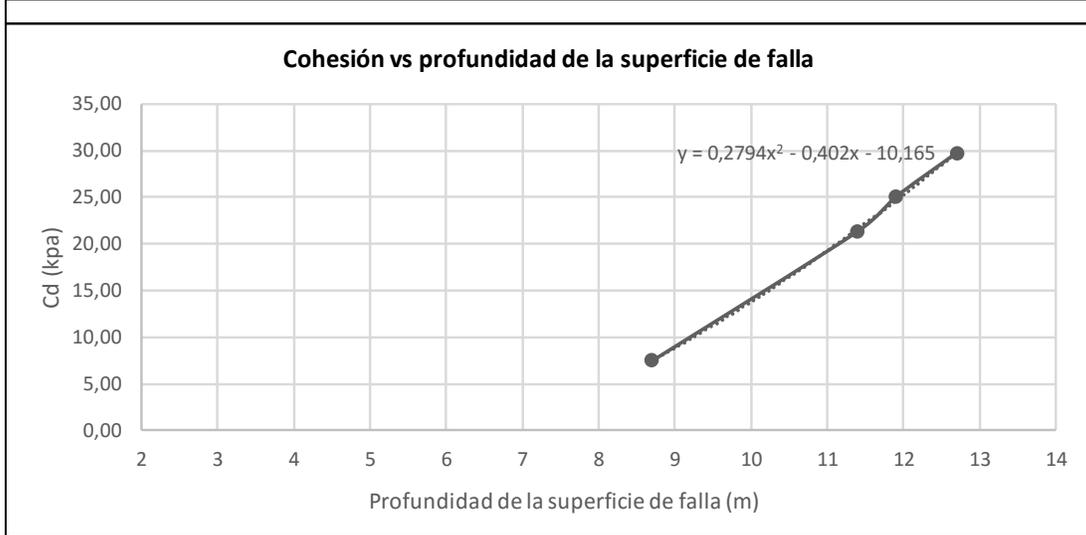
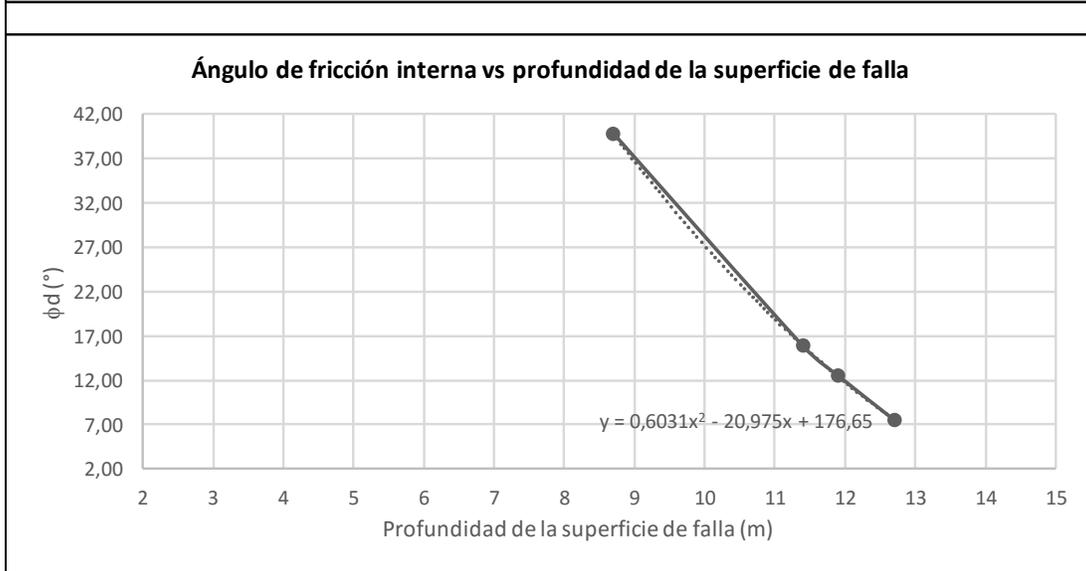
Retrocálculo	
$c'$	14,80
$\phi'$	25,45
FS retroc	1,00

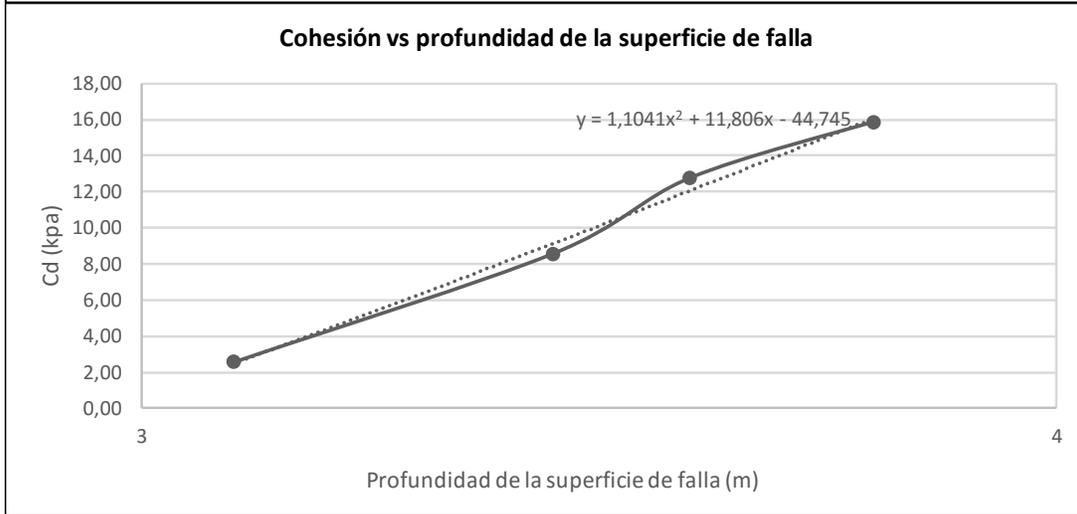
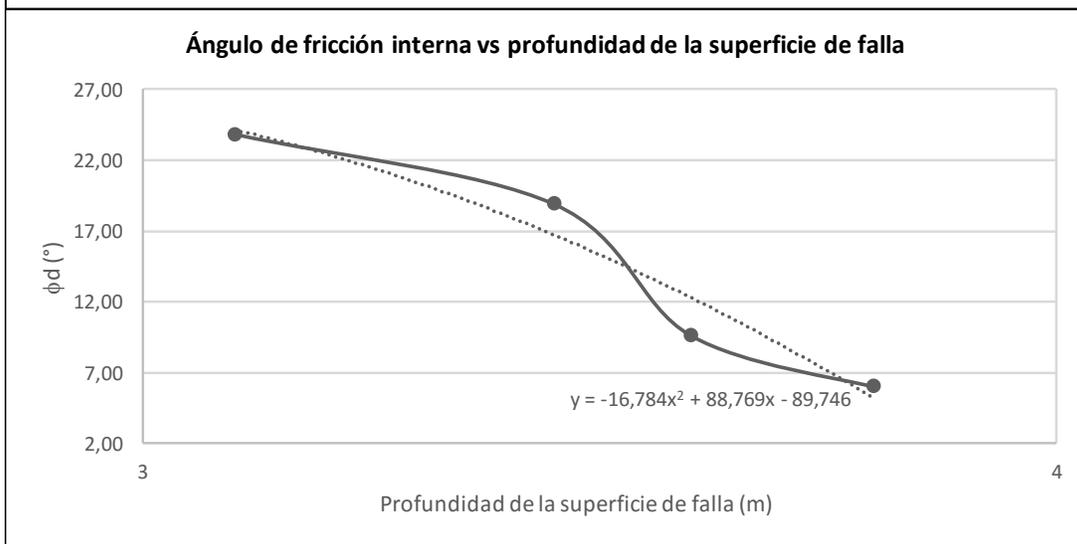
Retrocálculo	
$c'$	7,20
$\phi'$	19,27
FS retroc	1,00
