# INSTITUTO TECNOLÓGICO DE COSTA RICA

MAESTRÍA EN INGENIERÍA VIAL

**Análisis de la estabilidad de suelos y rocas blandas. Caso de estudio: tres taludes en la  
Ruta Nacional No. 856**

Proyecto Final de Graduación para optar por el título de Máster en Ingeniería Vial

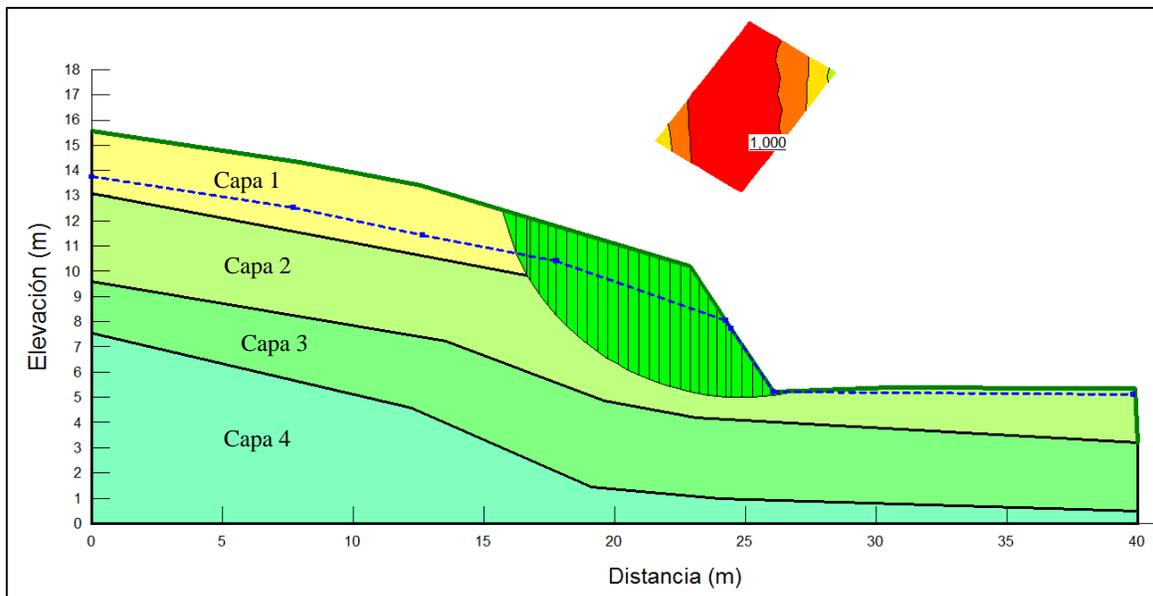
Figura 4.22. Calibración del modelo en condición estática con nivel freático para el Talud T-8a

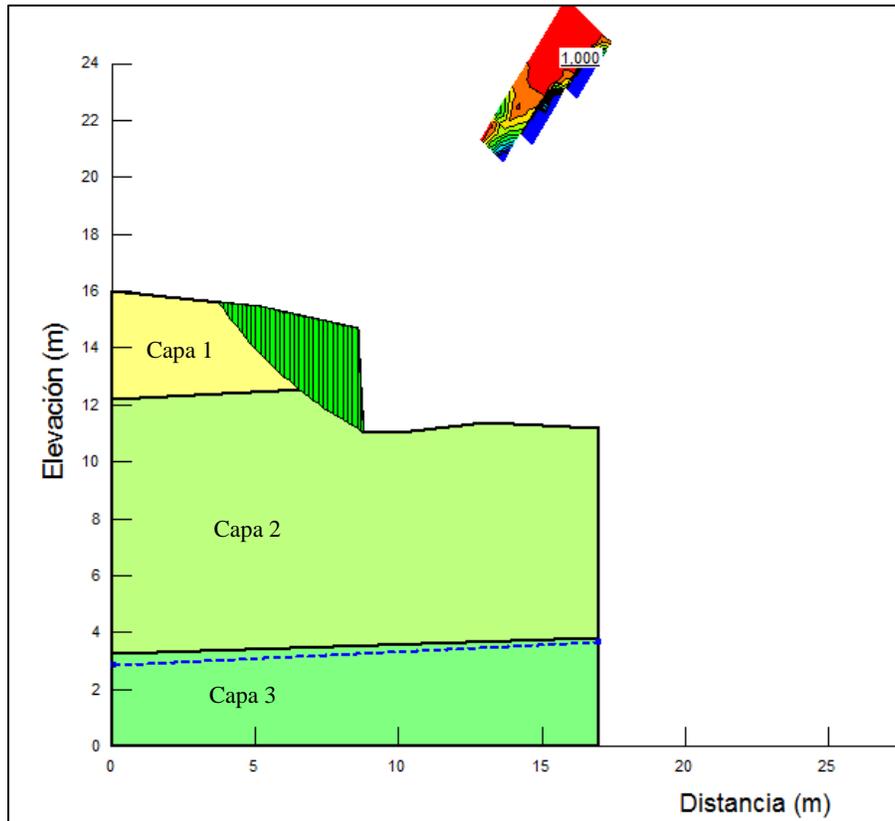
Figura 4.27. Calibración del modelo en condición de frente húmedo para el Talud T-56

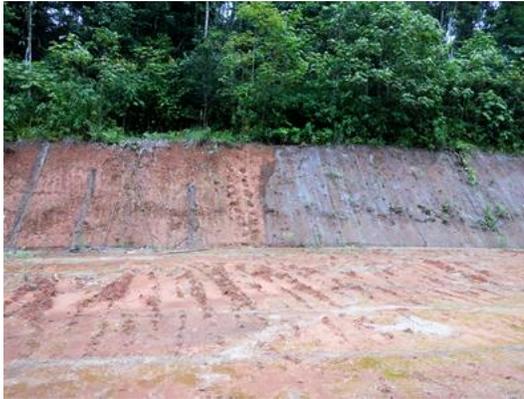
38. Ficha de Descripción Rápida de Taludes			
TALUD T-47		Rasgos geológicos	
Proyecto	Ruta Nacional No. 856		
Coordenadas CRTM05	E	N	Se observa que el suelo superficial residual tiene aproximadamente 1,0 m de espesor.
	464915	1207030	
Altura Talud	± 6	m	La pendiente del talud está entre 40°-50°. Por debajo de la capa de suelo superficial se aprecia una turbidita. El sistema de hidrosiembra utilizado es poco efectivo debido a la alta pendiente del talud.
Longitud	150	m	
Litología	Turbidita		Alteraciones : Oxidación - lixiviación y arcillitización.
	Rumbo	Ángulo	
Buzamiento	---	---	Alteraciones : Oxidación - lixiviación y arcillitización.
	Nivel	Familias	
Fracturamiento	Nivel		Alteraciones : Oxidación - lixiviación y arcillitización.
Meteorización	V-VI		
Humedad	Muy Húmedo		Alteraciones : Oxidación - lixiviación y arcillitización.
	SÍ	NO	
Fallas visibles		X	Alteraciones : Oxidación - lixiviación y arcillitización.

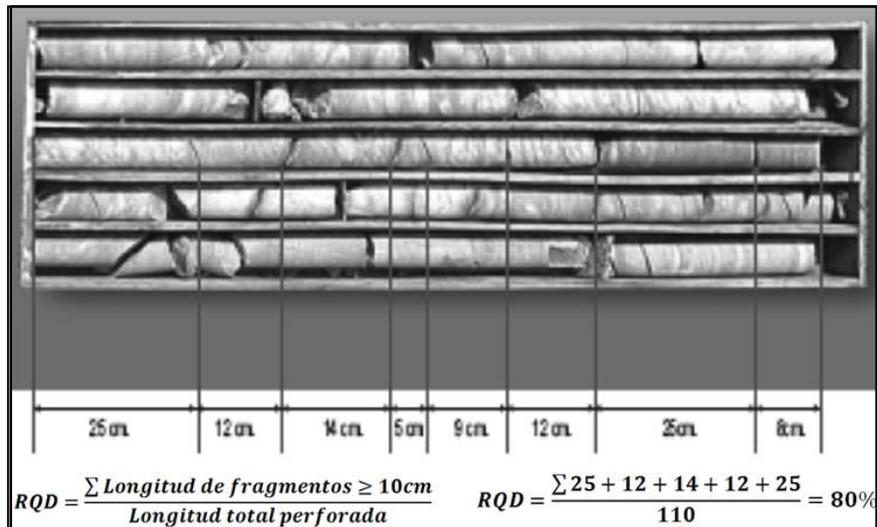
Estimación del RQD a partir de testigos de sondeo
